RELACION

"NDËRHYRJE KONSERVUESE-RESTAURUESE NË BURGUN E SPAÇIT"

Tiranë, Nëntor 2024

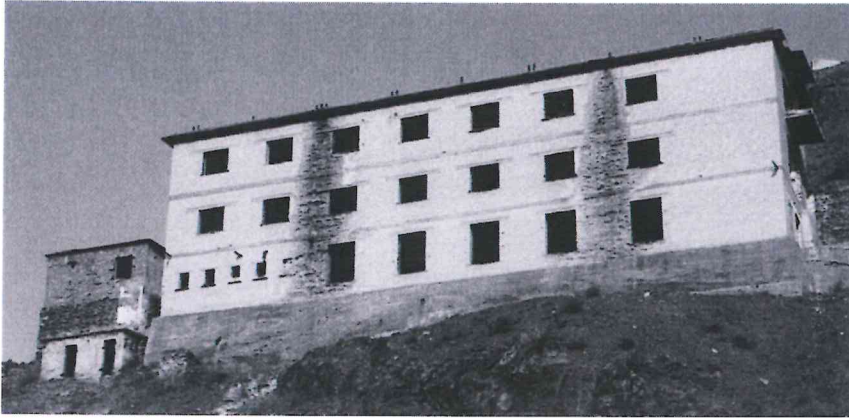
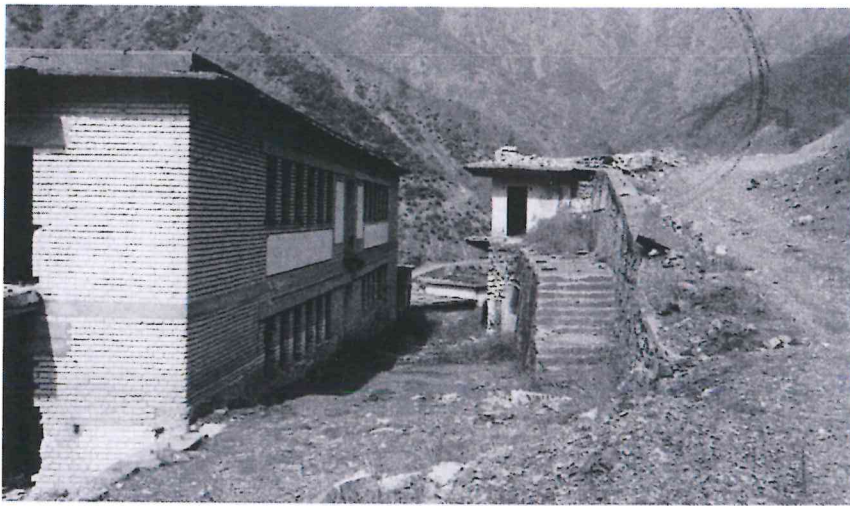
GODINAT NR.3 DHE 3B - KOMANDA E BURGUT

Pamje nga godina 3 (djathas) dhe 3a (majtas)

Ky eshte nje grupim prej 3 godinash qe funksiononin se bashku. Ato luanin funksionin e hyrjes dhe te kontrollit ne ambientet e burgut. Te keto godina duket qartesist prishja e disa volumeve dhe urave lidhese, qe kane qene pjese e tyre. Ne godinen 3, qe eshte dhe me e madhja ne velum demtimi qe ka sjelle mungesa e ullukeve eshte qartesisht i dukshem ne fasaden jugperendimore. Tarraca e saj eshte e demtuar gjithashtu ne pjeset anesore ku gerryerja ka nxjerre ne pah fijet e çelikut.

- Vendosje porte metalike ndermjet objekteve nr 3a dhe 3b.
- Nderhyrje ne rrethimin e sakarpates te siperme(i ulet) dhe asaje te poshteme (i larte) me rrjet teli te thurur.

- Vendosje parmakesh tek shkallaret e objektit nr 3a, suvatim i brendshem dhe ljerje me boje.
- Vendosje porte druri ne katin e dyte te objektit nr 3.
- Vendosje parmakesh ne ballkonin e katit te dyte objektit nr 3.

- Nderhyrje ne vendosjen e rrethimit te larte ne pjesen jugore te objektit nr 3.
- Nderhyrje ne rrethimin e oborrit te brendshem te objektit nr 4 dhe objektit nr. 6a

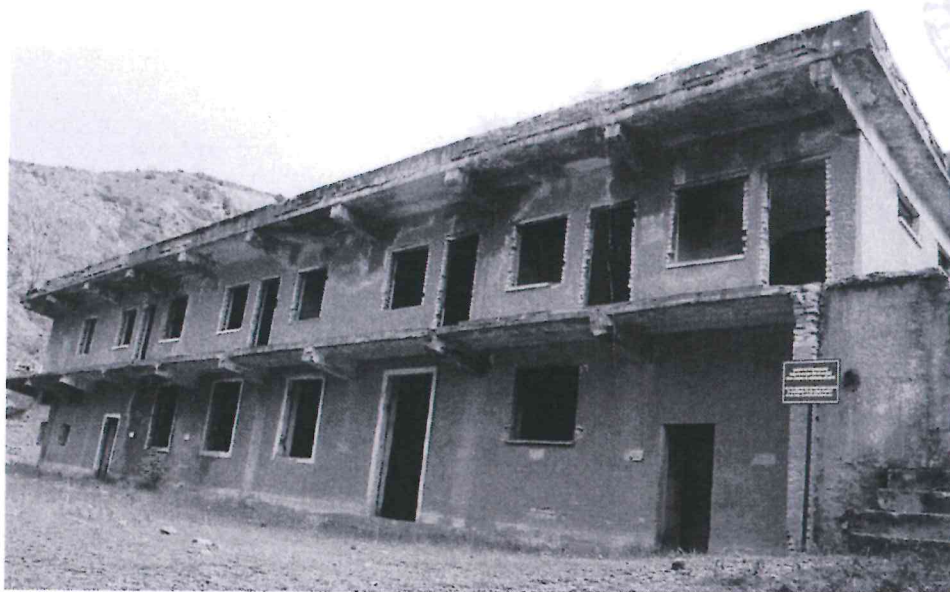
GODINA NR.4 – INFIERMIERIA

Pamja veriperendimore e godines 4

Kjo godine eshte vendosur ne nje terren te pjerret dhe pjesa e brendshme e katit perdhe eshte ne kontakt me terrenin. Struktura e saj eshte e perbere nga mure mbajtes tulle dhe soleta me trare e panele te parafabrikuar betoni. Tarraca e saj eshte me nje pjeresi, pa parapet. Dy jane problematikat me te medha te kesaj godine:

- Demtimi i elementeve te tarraces,
- Infiltrimi i sasive te medha lageshtie ne katin e poshtem nga pjesa e pasme ne kontakt me terrenin.

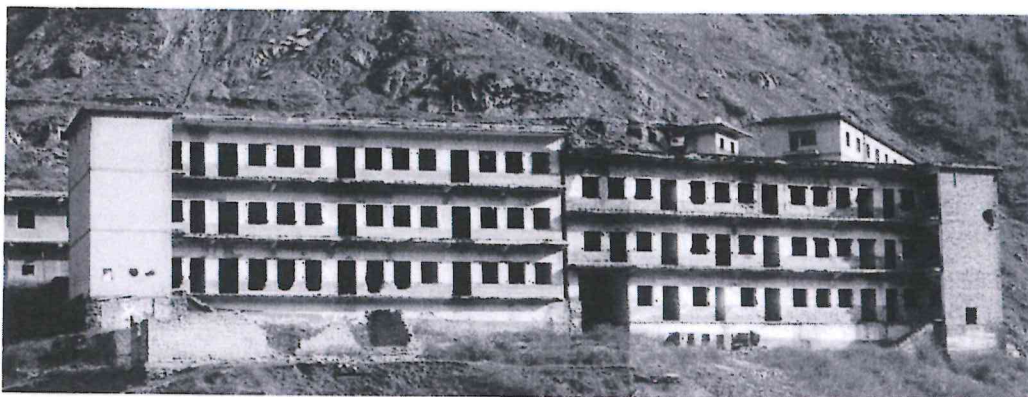
GODINA NR.6 DHE 6A - FJETORET E TE BURGOSURVE

Fasada veriperendimore e godines 6 (majtas) dhe 6a (djathatas).

Keto godina kane pasur te njejtin funksion, ate te fjetoreve dhe jane ndertuar si vazhdim i njera-tjetres por ne kohe te ndryshme. Ato kane planimetri drejtkendore te zgjatur dhe jane te mbyllura ne 3 ane. Struktura e tyre eshte e njejte me perjashtim te themeleve, te cilat jane prej guri per godinen 6 dhe betonarmeje per 6a.

Struktura e soletave ka pesuar demtime te medha nga infiltrimi i ujit ne brendesi dhe pjesen e ballkoneve. Ka shkeputje te suvas, gerryerje e fijeve te celikut dhe demtimi i tullave te soletes. Keto demtime jane te pranishme ne te gjitha katet dhe dhomat e godinave.

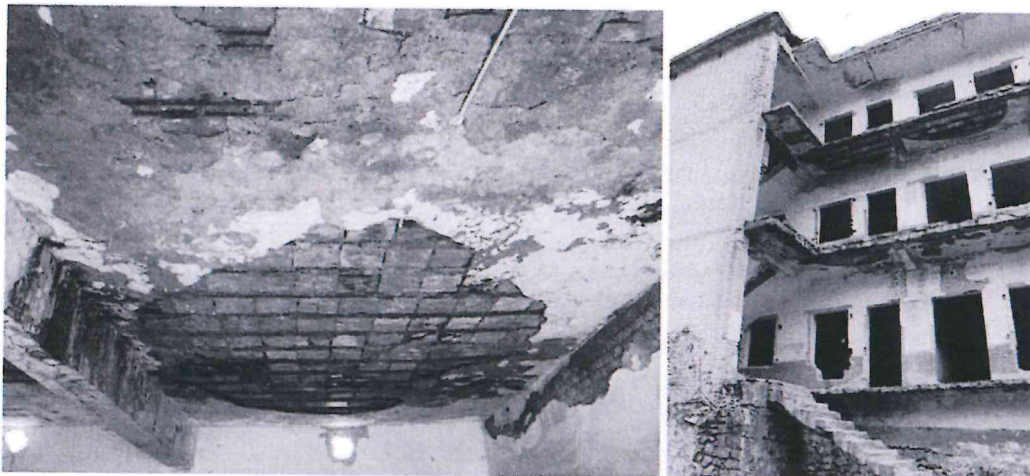
Fasada veriperendimore e godines 6 (majtas) dhe 6a (djathatas).
