## RELACION TEKNIKE

Rishikim i Projektit të Restaurimit

***“KISHA SHËN E PREMTE”***,

Faza I-rë, Lukovë

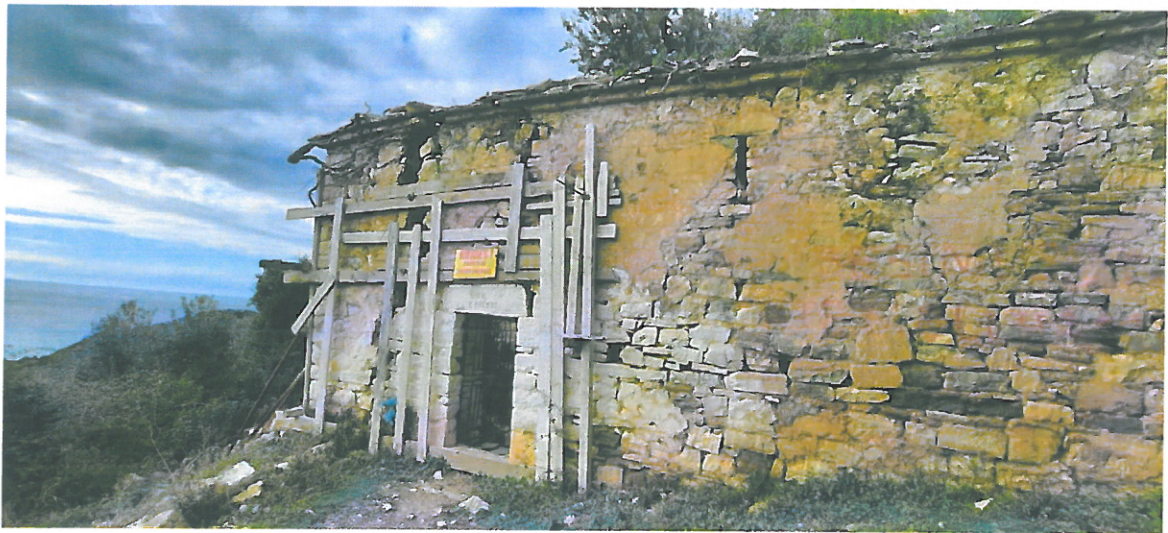
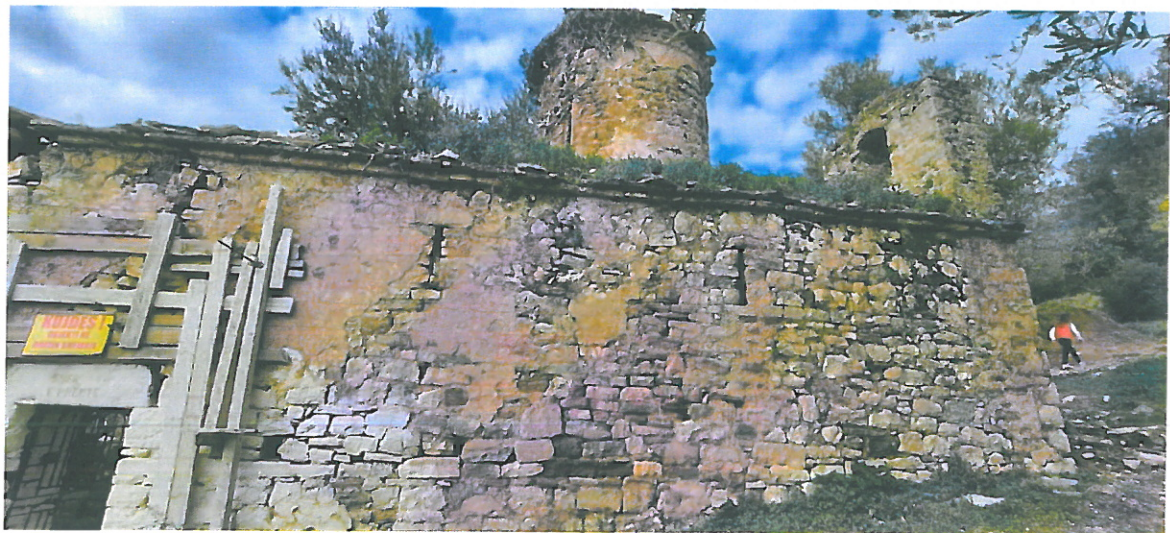
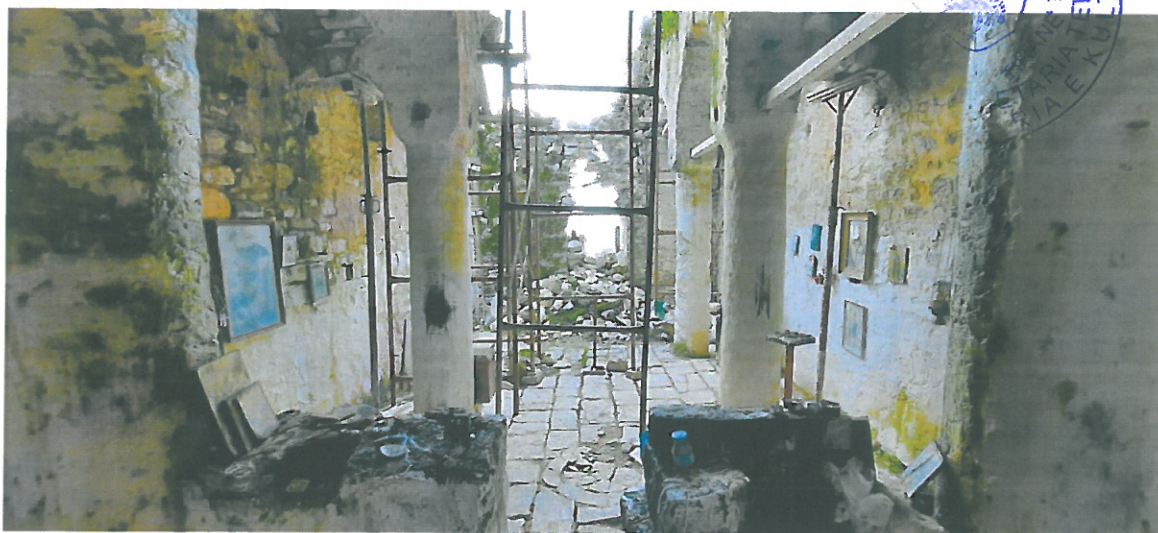
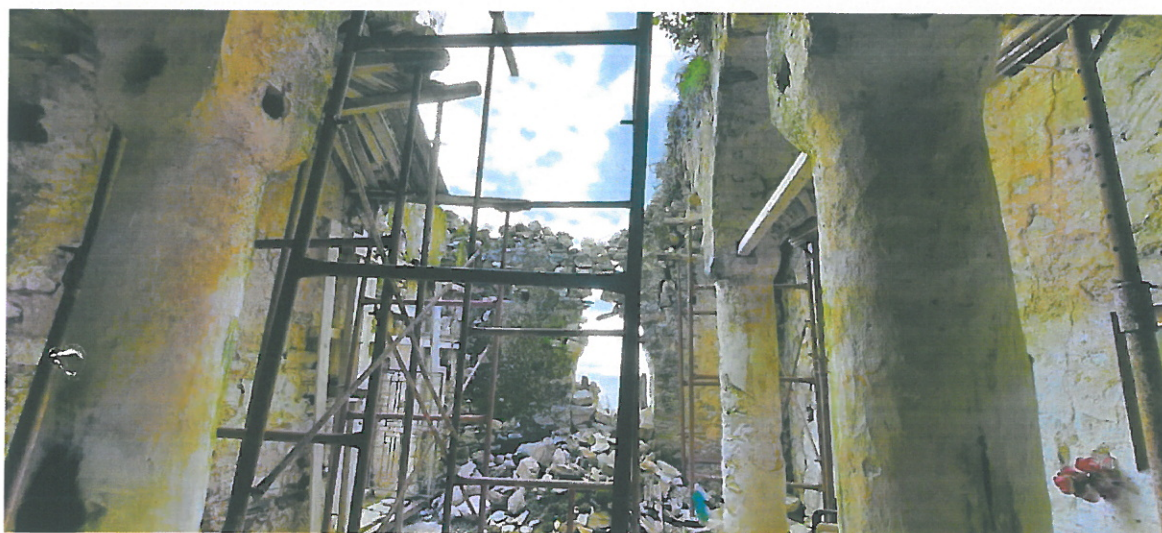
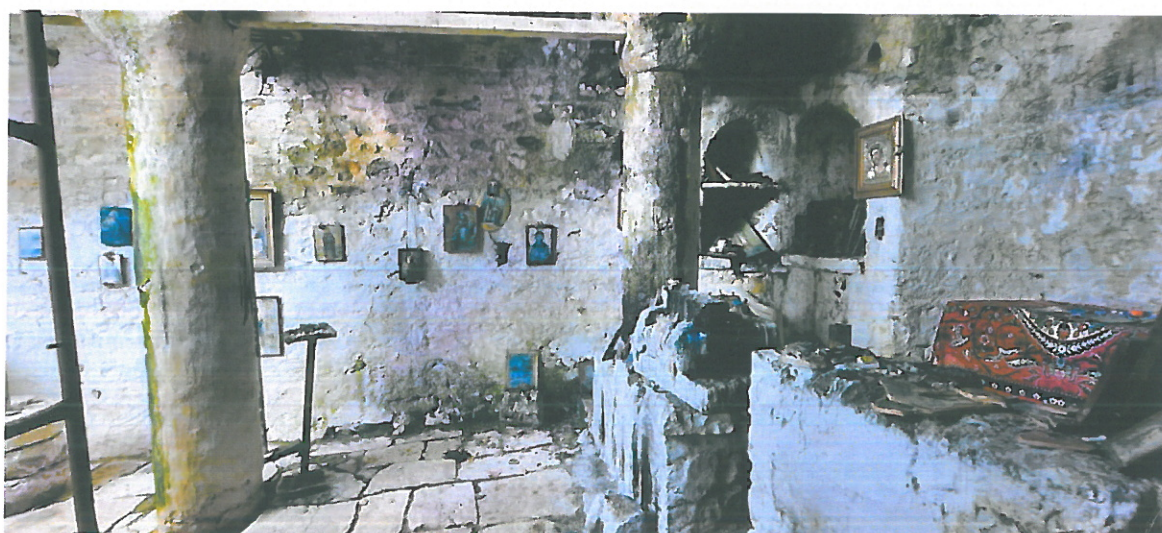
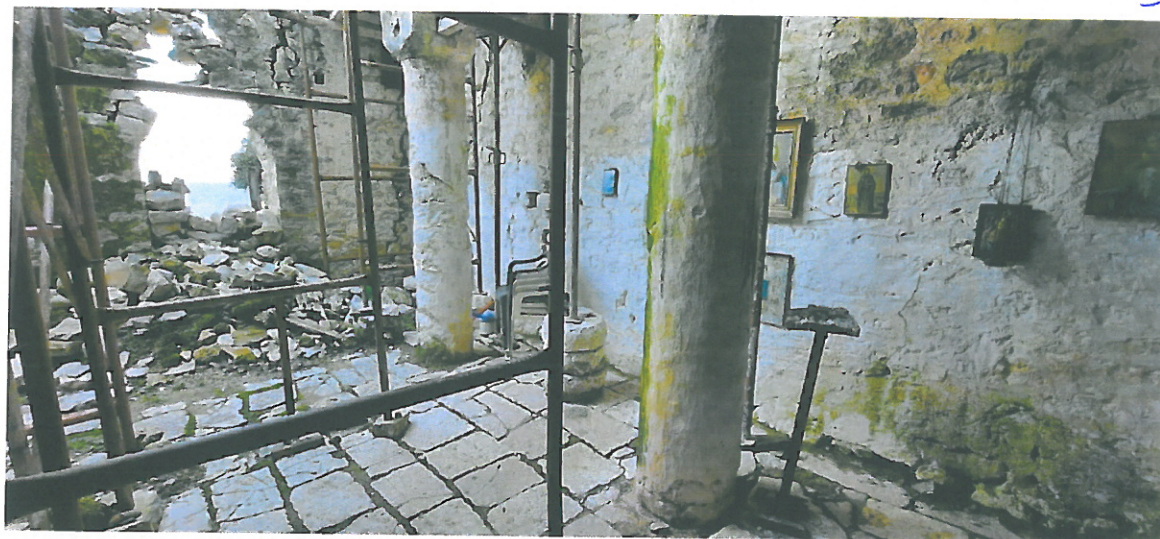
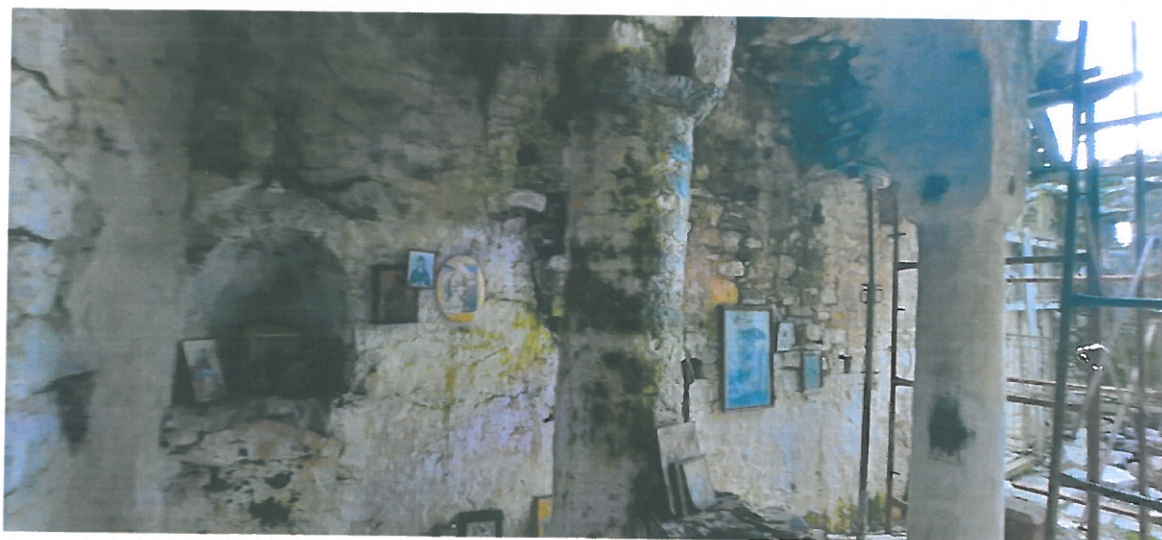
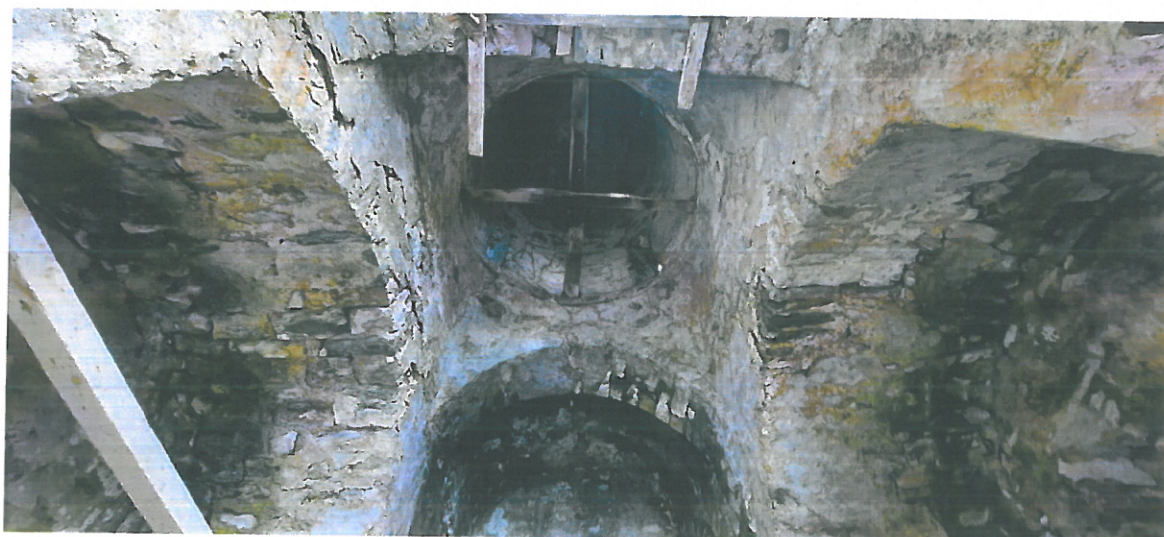
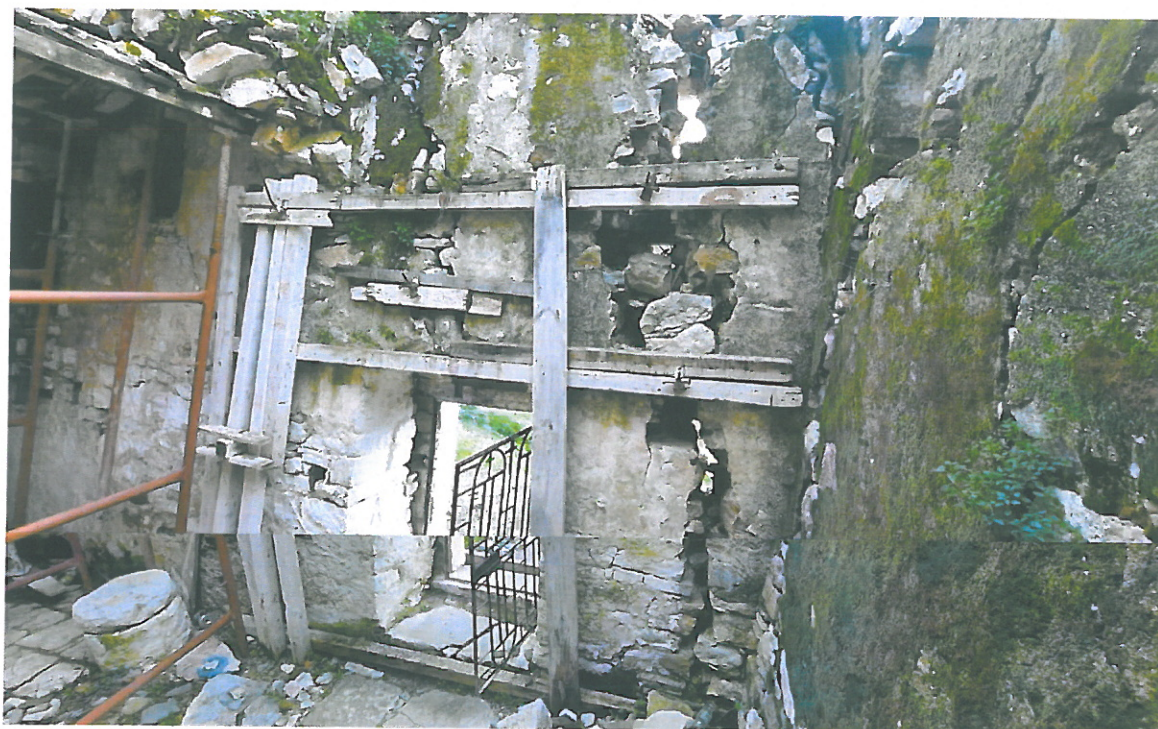
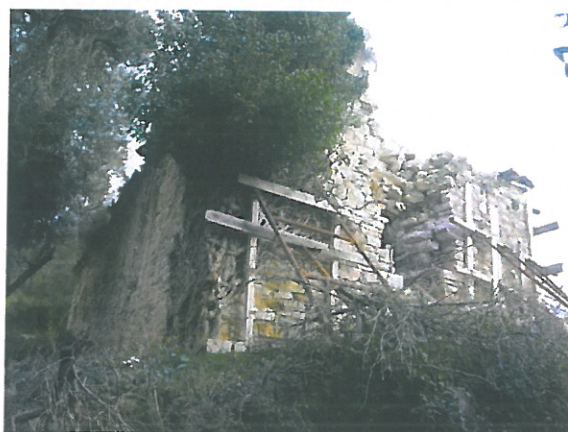
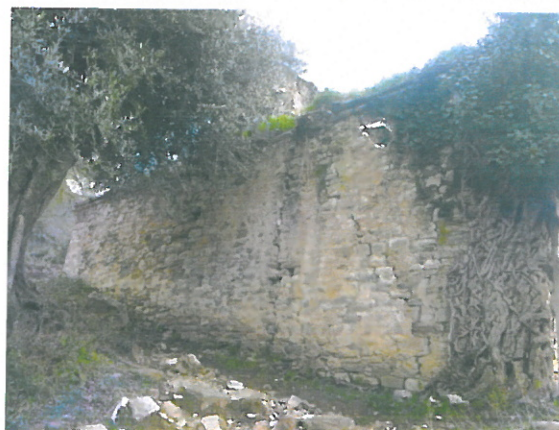
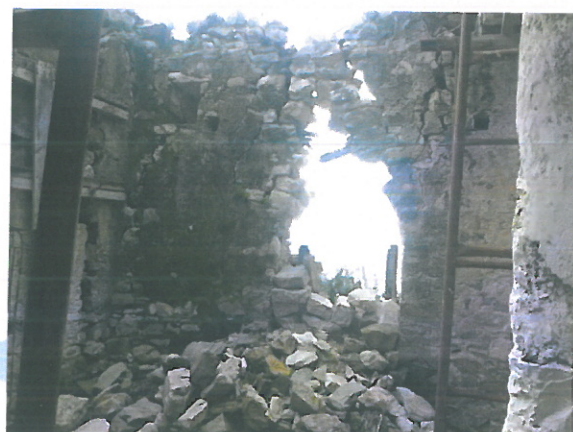
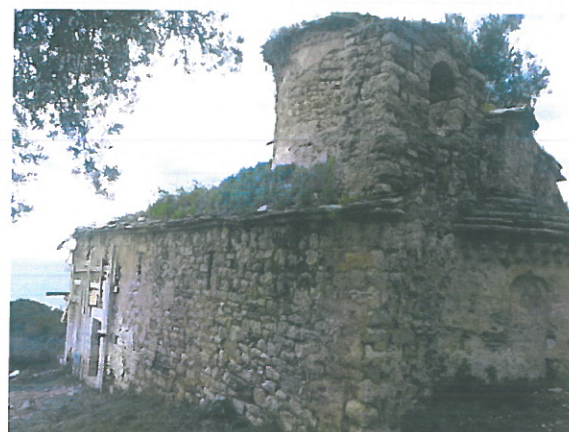
Me poshte po pasqyrojme edhe me foto gjendjen aktuale te Kishes.
