Strengthening Capacities in the Cultural Heritage Field through  
Training Course

## “Structural Analysis, Reinforcement Methods and Techniques of Historic Masonry Buildings”

30 October-10 November 2017

Tirana, Voskopoja

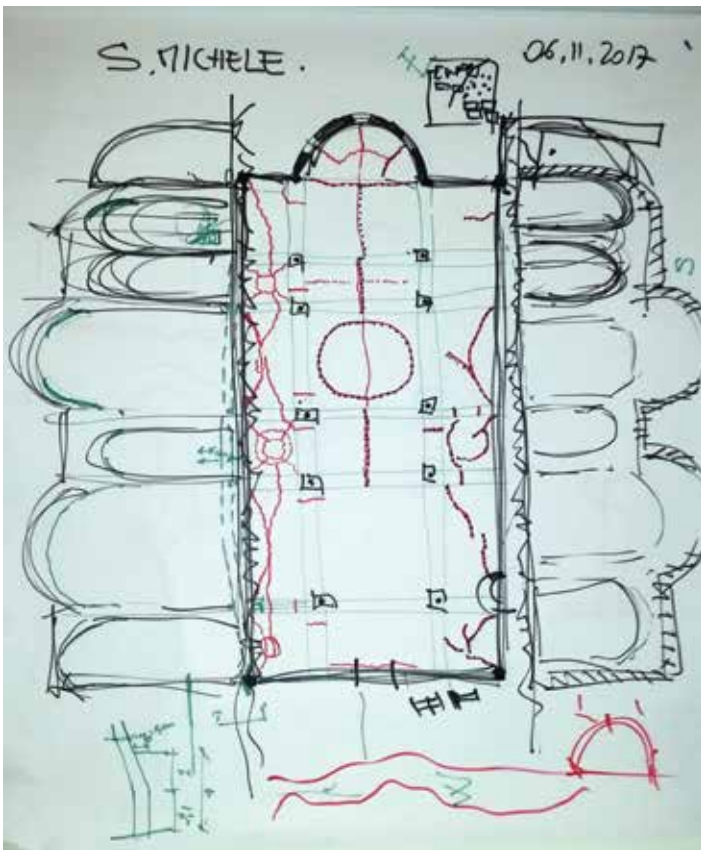
*Due to the compressive stress of the roof directly applied as point load on the domes and vaults they display deformations and buckling as well as radial fissures. From the domes and vaults the compression loads are transmitted towards the circumferential walls of the church.*

Fig. 64 Planimetria dhe prerjet gjatësore të kishës (skicuar nga Prof. Jurina), ku grupet paraqitën çarjet dhe deformimet e strukturës.

Fig.64 Plan and longitudinal section of the church (sketch by Prof. Jurina), where groups reflected and discussed the fissures and deformations of the structure.

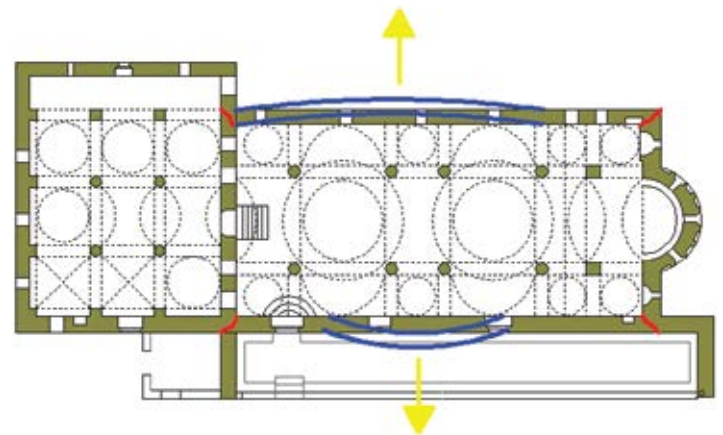
Fig. 65 Deformimi i muraturës në plan (prezantimi i Grupit 4)  
Fig.65 Plan of perimetral walls deformation (Group 4 presentation)

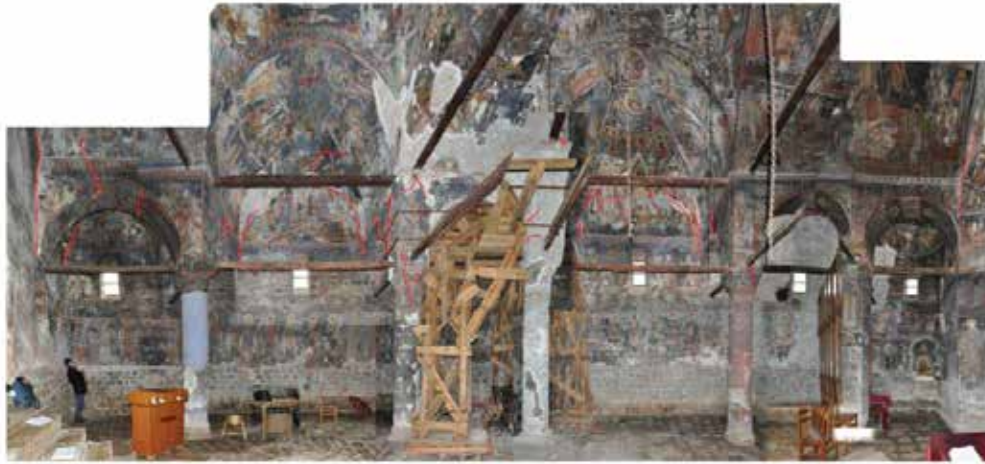
Fig. 67 Analiza e degradimeve në faqen e brendshme të muraturës veriore (prezantimi i Grupit 4)

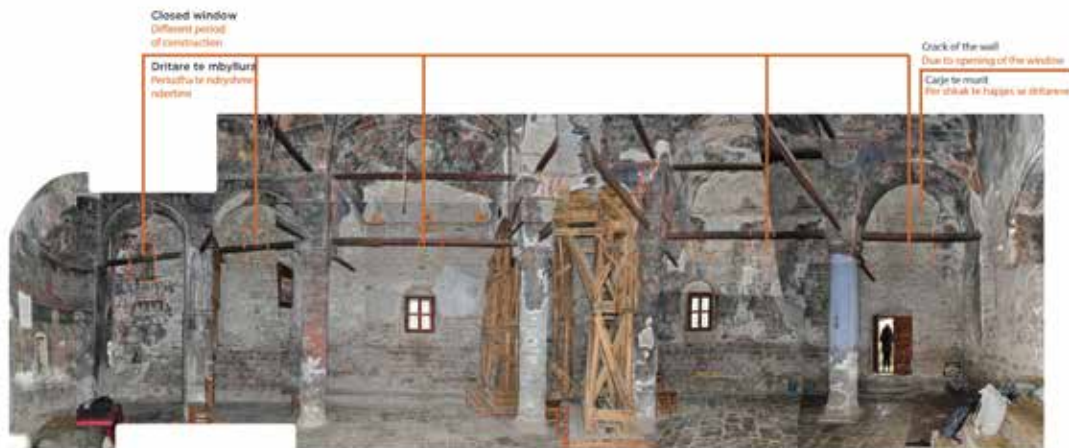
Fig. 68 Analiza e degradimeve në faqen e brendshme të muraturës jugore (prezantimi i Grupit 2)

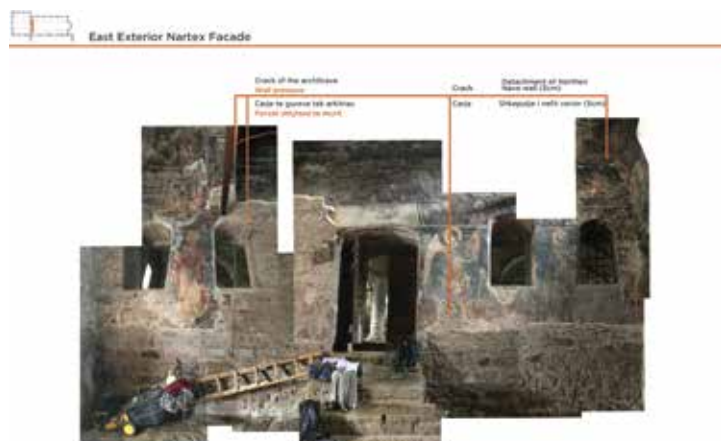
The **western wall** of the naos has a crack in the joint between it and with the northern wall. This crack starts from the dome that is supported by these walls and continues by closing near the middle joint of the walls. Also in this wall there is a crack in the joint of the wall with the central arch.

Fig. 69 Analiza e degradimeve të muraturës perëndimore, pamje nga naosi (prezantimi i Grupit 2)

Fig. 69 Degradation analysis in the western interior wall of the naos (Group 2 presentation)

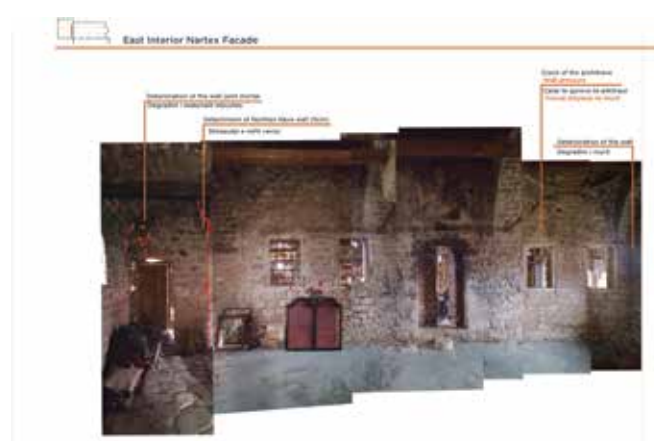
Fig. 70 Analiza e degradimeve të muraturës perëndimore, pamje nga narteksti (prezantimi i Grupit 2)

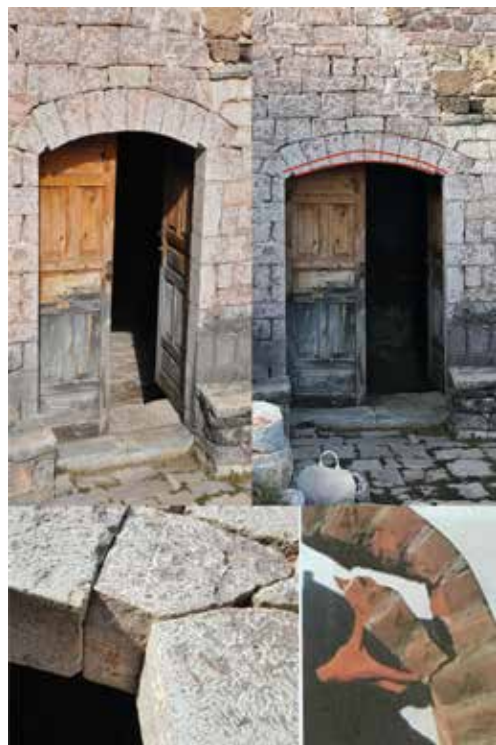
*Mendohet, që harku duke qënë i shtrirë, ka shtytje relativisht të madhe, e cila nuk është përballuar nga rezistenca në shtypje e muraturës në zonën e mbështetjes së harkut. Thërrmimi i gurëve, në zonën e përqendrimit të sforcimeve ka sjellë uljen e harkut, e cila manifestohet dhe me hapjen e fugave në muraturën mbi hark.*

Fig. 77 Qemeri i hyrjes në faqen jugore; djathtas poshtë është foto e marrë gjatë leksioneve të prof. Jurina, është vendosur kjo foto për të bërë një paralelizëm midis një fenomeni të trajtuar gjatë kursit dhe basjes së tij në objektin e marrë në studim (përgatitur nga Grupit 2)

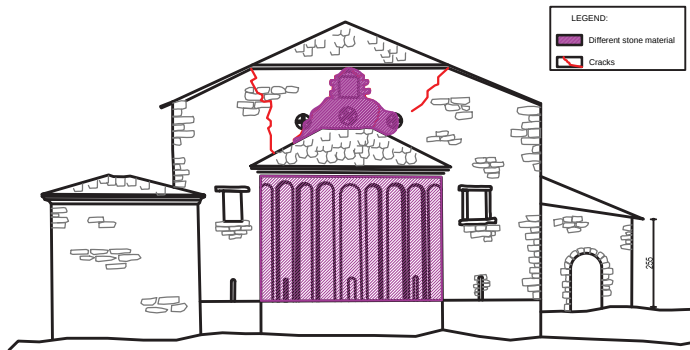
Në **fasadën lindore**, vërehen disa fraktura të lehta në bashkimin e mureve mbi absidë si rrjedhojë e përdorimit të gurëve me material të ndryshëm. Në qoshet e sipërme të fasadës paraqiten dy fraktura të lehta diagonale.

Fig. 79 Fasada lindore degradimet (prezantimi i Grupit 1)  
Fig.79 Degradation in the eastern facade (Group 1 presentation)

In the **eastern facade** there are several light fractures in the joining of the walls above the apse due to the usage of different stone material. Two light diagonal fractures are also present in the upper corners of the facade.

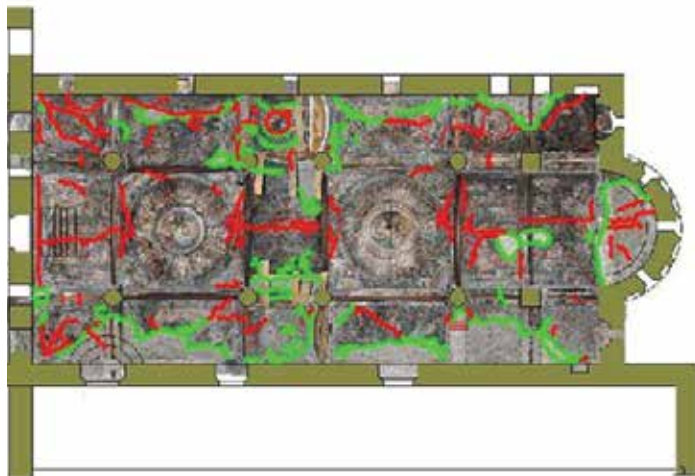
Në harqet e nefit verior në akset 5, 6, 7, 8 dhe 9, vërehen disa çarje tërthore pranë mesit të harqeve.

Fig. 81 Prezantimi i çarjeve: me të kuqe çarje aktuale, me të gjelbër çarje të mbyllura gjatë restaurimit të fundit (prezantimi i Grupit 4)

In the arches of the northern aisle in the axes 5, 6, 7, 8 and 9 there are some transversal cracks close to the centre of the arches.

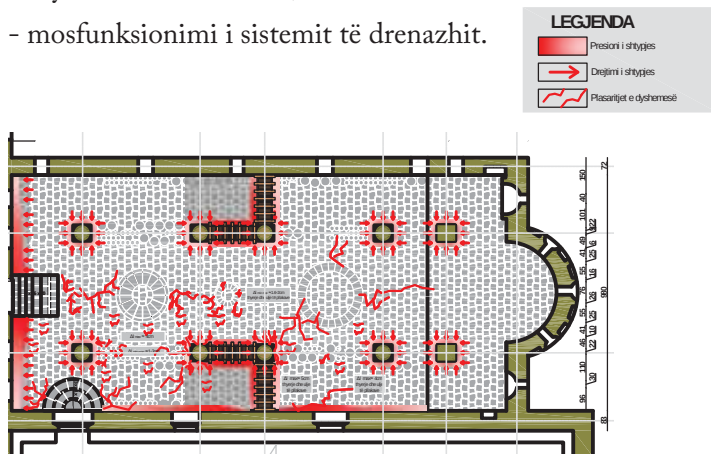
- elementeve shumë të rëndë të pajantimeve të realizuara në të dy anët në akset 6 – 7,
- mosfunksionimi i sistemit të drenazhit.

Fig. 83 Plani i deformimeve dhe shtypjes së sipërfaqes së dyshemesë (prezantimi i Grupit 3)

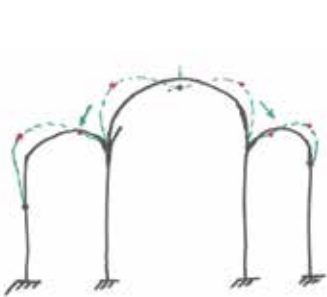
The scheme (fig. 87) clearly shows that the maximum load concentration is in axes 6-6 hence previous interventions have reinforced this area with a wooden shoring system in order to support the structure and to prevent further deterioration.

Fig. 88 Sjellja mekanike akset 6-6  
Fig.88 Mechanical behavior axes 6-6
