# RELACION TEKNIK

### Prjektin e Restaurimit

### "Kisha e Shën Mëhillit\_Mingul", Gjirokastër

TIRANË Maj 2022

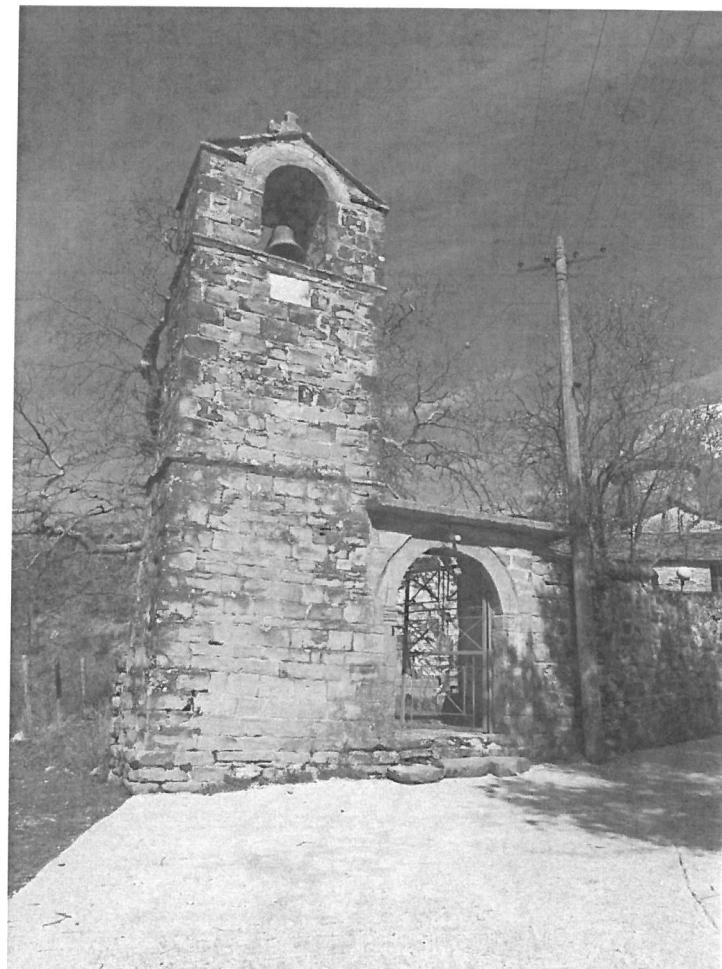
- Presencë patinë biologjike në muraturën e jashtme të kishës përfshirë edhe Këmbanaren.
- Degradim i elementëve drusorë të dritareve dhe deres së Narteksit.

Fig 18 "Pamje e Kambanares së Kishës së Shën Mëhillit\_Mingul"

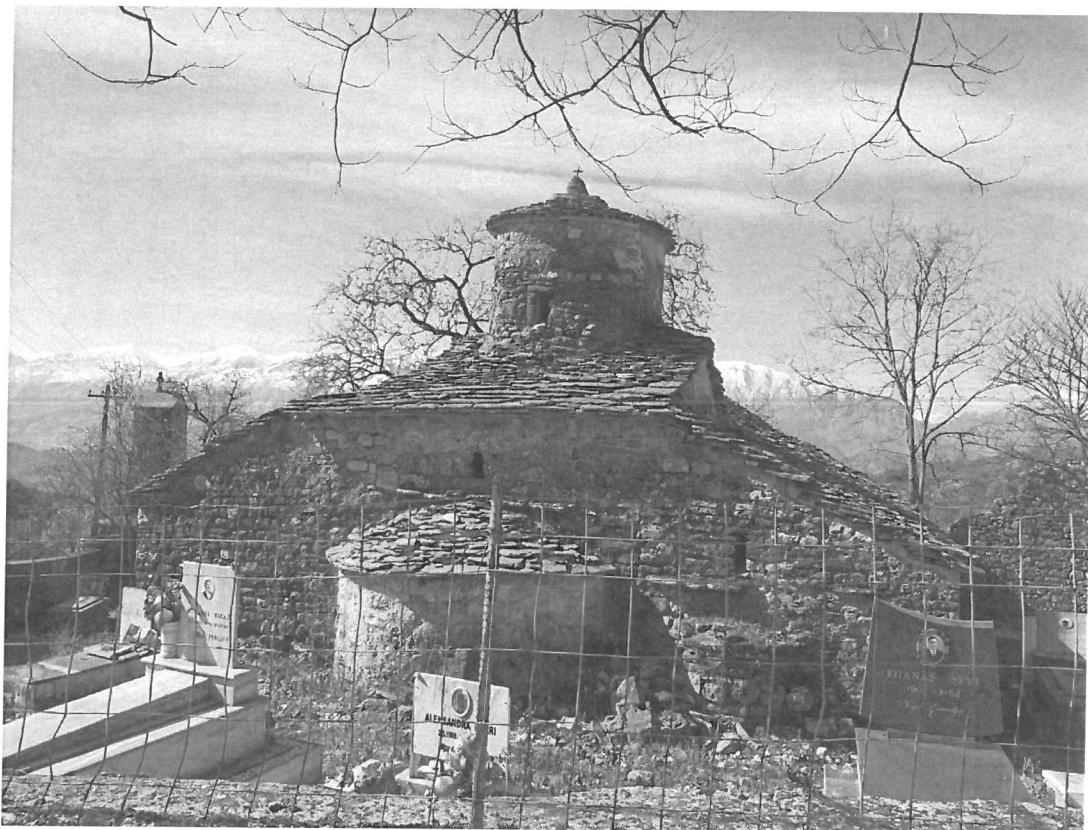
- Çarje gjatësore rreth 1.5 cm në muraturën e jashtme të fasadës lindore të kishës.
- Degradim i llaçit lidhës në muraturën e kishës.
- Çarje të shumta në muraturën perëndimore të Narteksit, mbyllje e dritareve në këtë krahë si pasojë e ndërtimit të ambjentit të shtuar më vonë kishës.

Fig 19 "Fasada lindore e Kishës së Shën Mëhillit\_Mingul"

- Fugatim/injektim i muraturës në të gjithe sipërfaqen e jashtme të kishës.
- Ringritje e hajatit të rënë sipas gjurmëve ekzistuese në objekt dhe rilevimeve të dokumentimeve të vjetra.

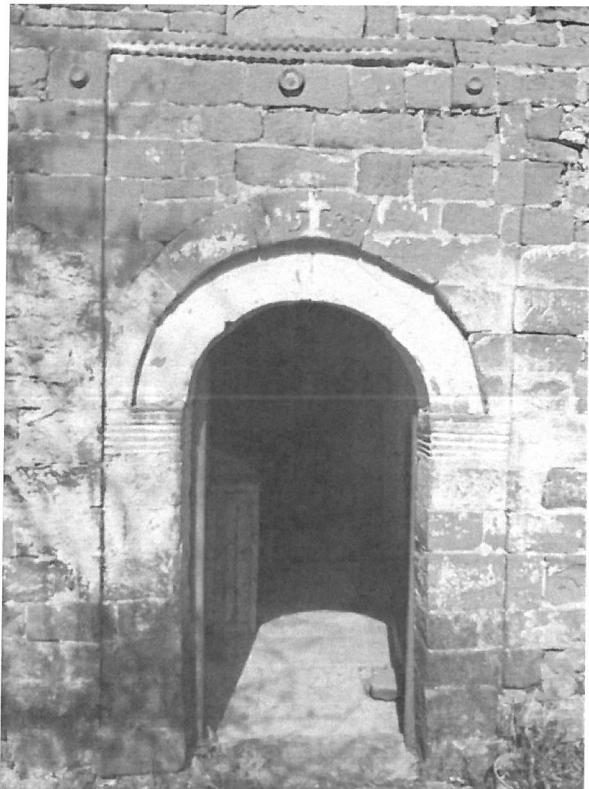
- Degradim i arkitrarëve të drurit të dyerive dhe dritare.
- Presencë ndryshku në kangellat metalike të dritareve.
- Derë duralimini në hyrje të kishës në Naos (ndërhyrje e gabuar).

Fig 23 "Pamje e portës hyrëse e Kishës së Shën Mëhillit\_Mingul"

- Çmontim i dyreve dhe dritareve të degraduara ose të pa përshtatshme (dera duralumini në hyrje).
- Prishje shtresë betoni poshtë gjurmëve të karrikeve të drurit.

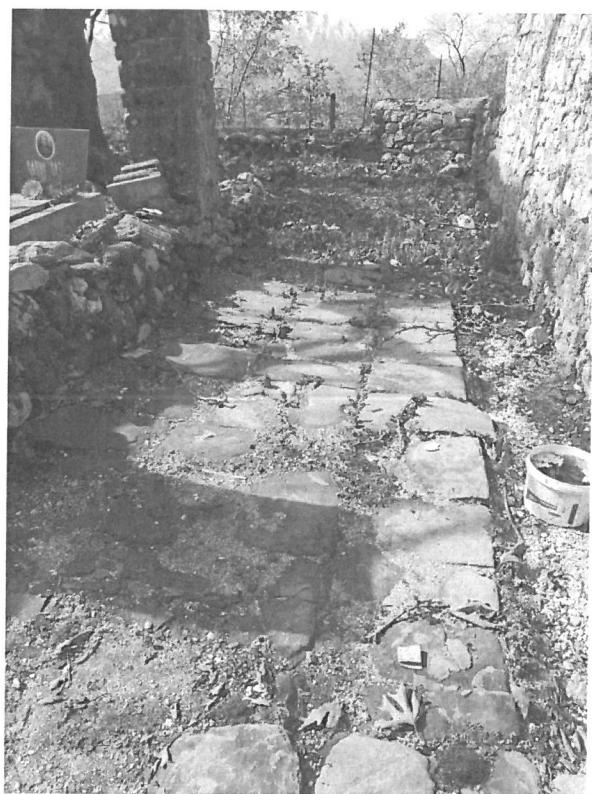
- Presencë bimësi e ulët dhe e lartë e mbirë në brendësi të rrenojave, shumë pranë fakes perëndimore të Narteksit.
- Rënie pjesore e hajatit në faqen jugorë të kishës, nga prej mundësohet dhe aksesi për në kishë, i cili mendohet të ketë rënë brënda afatit kohor të viteve 1968 – 1979, pasi në fotot e vitit 1966-1967 rezulton të jetë i plotë, ndërsa në relacionin e vitit 1979, hartuar nga specialistët e Institutut të Monumenteve të Kulturës, shprehen se një pjesë e kishës është dëmtuar bashkë me çatinë e saj, si pasojë e shkëputjes së një dege të Rrapit të madh ndodhur në afërsi të kishës.

Fig 24 "Pamje e hajatit te rrrenuar ne faqen jugore te Kishës së Shën Mëhillit\_Mingul"

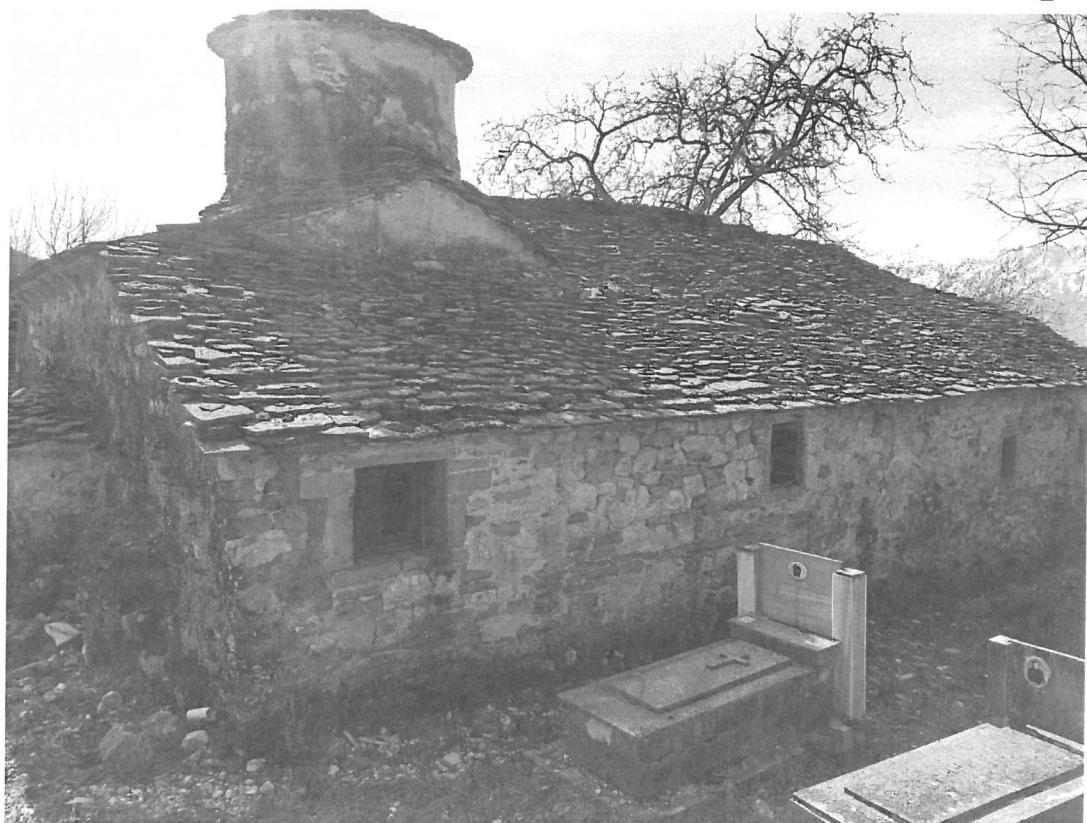
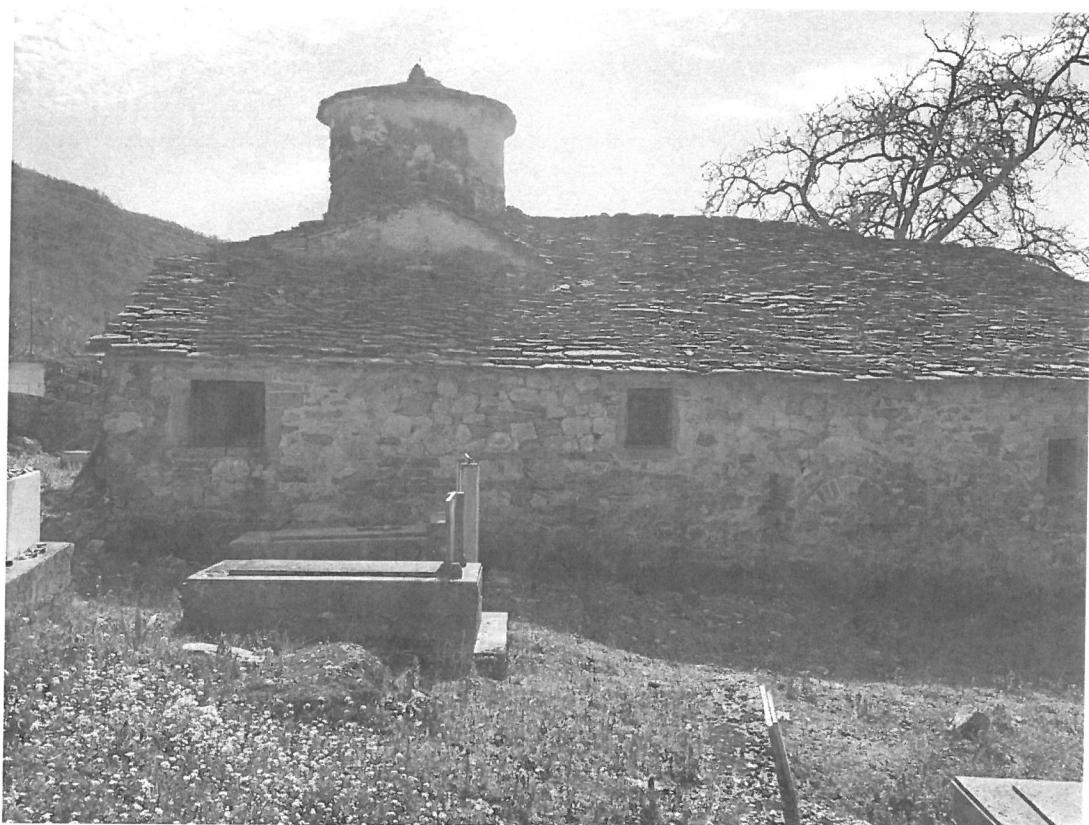
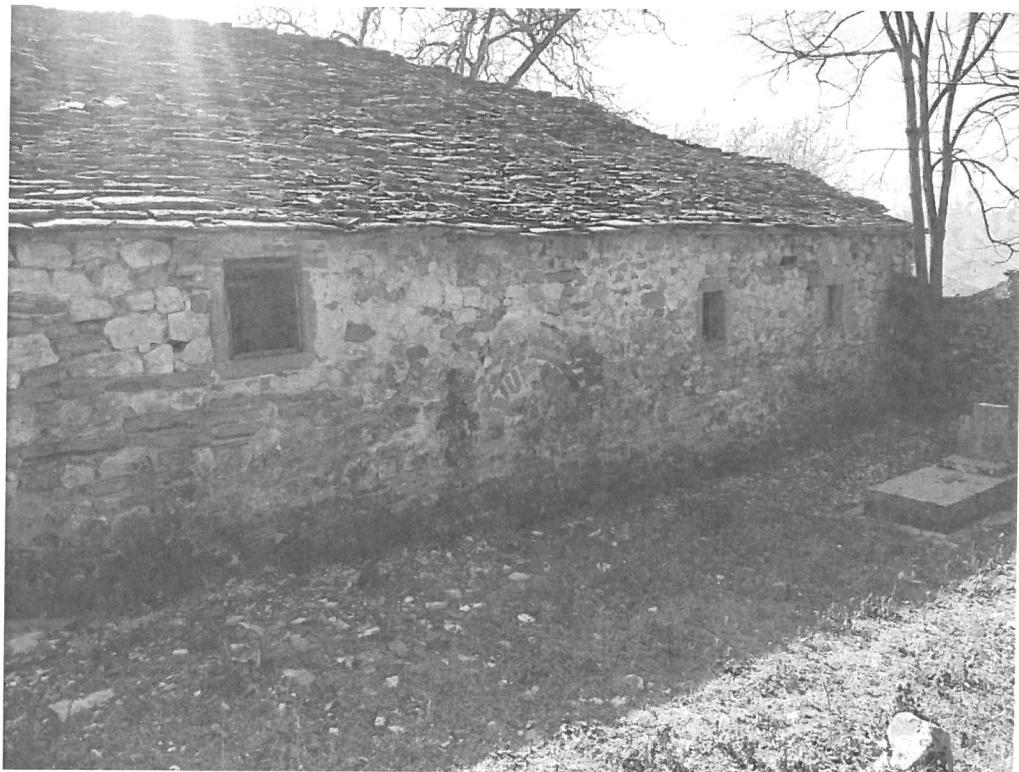
- Ngritje e nivelit të dherave përreth kishës ndër vite, të cilat kanë shkaktuar depërtimin e lagështisë në brendësi të muraturës, në bazamentin e poshtëm të saj, duke shkaktuar shkëputjen e suvasë bashkë me pikturën murale. Fakti që terreni në fasadën lindore dhe veriore me kalimin e viteve është ngritur, e dëshmon porta e murosur në fasadën veriore e cila aktualisht ruhet në lartësinë prej 1.2 m.

Fig 25 "Fasada veriore e Kishës së Shën Mëhillit\_Mingul"

- Çmontim i rrënojave të shtesës së mëvonëshme ngjitur me kishën (Restaurim Clirues).
- Ulje e kuotës së dherave përreth kishës/ ndërtim trotuar perimetral dhe kunetë për disiplinimin dhe largimin e ujërave sipërfaqësore.

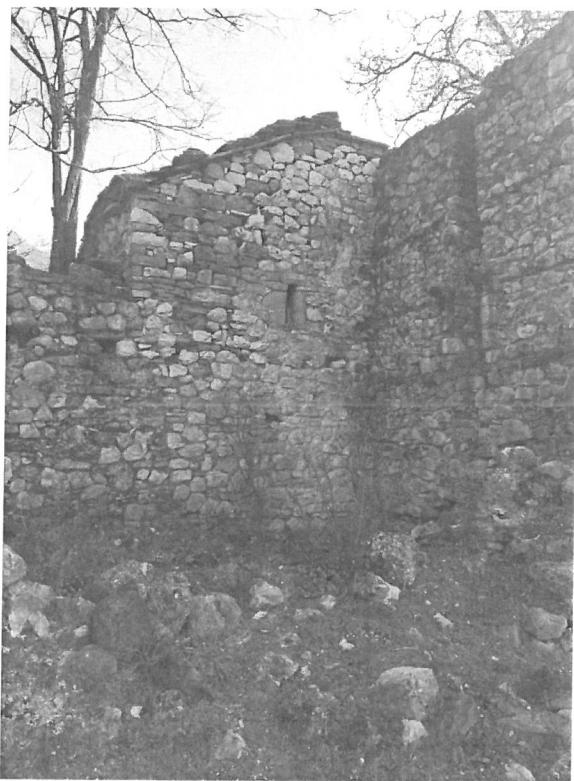
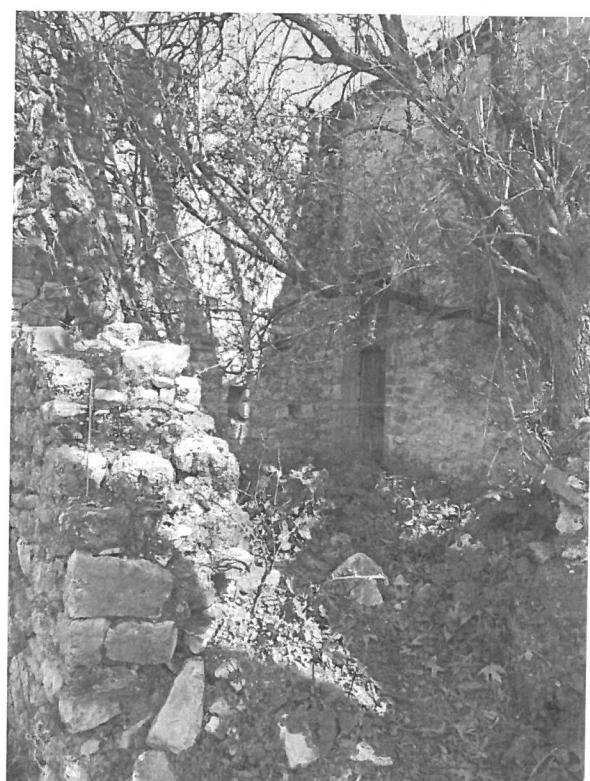
- Ambjent i shtuar më vonë volumit të kishës në faqen perëndimore të Narteksit, i cili aktualisht ruhet në formën e rrënojes (për të cilin nuk kemi një datim të saktë të periudhës së ndërtimit, por nga gojëdhënët e komunitetit të zones, mendohet të jetë ndërtuar në periudhën e Komunizmit dhe përdorej si magazine nga kooperativa).

Fig 28 "Fasada perendimore e Kishës së Shën Mëhillit\_Mingul"
