Tiranë 2022

**PROJEKT RESTAURIMI**  
**“URA E GURIT NË FSHATIN POSTENAN, LESKOVIK”**

*RELACIONI TEKNIK*

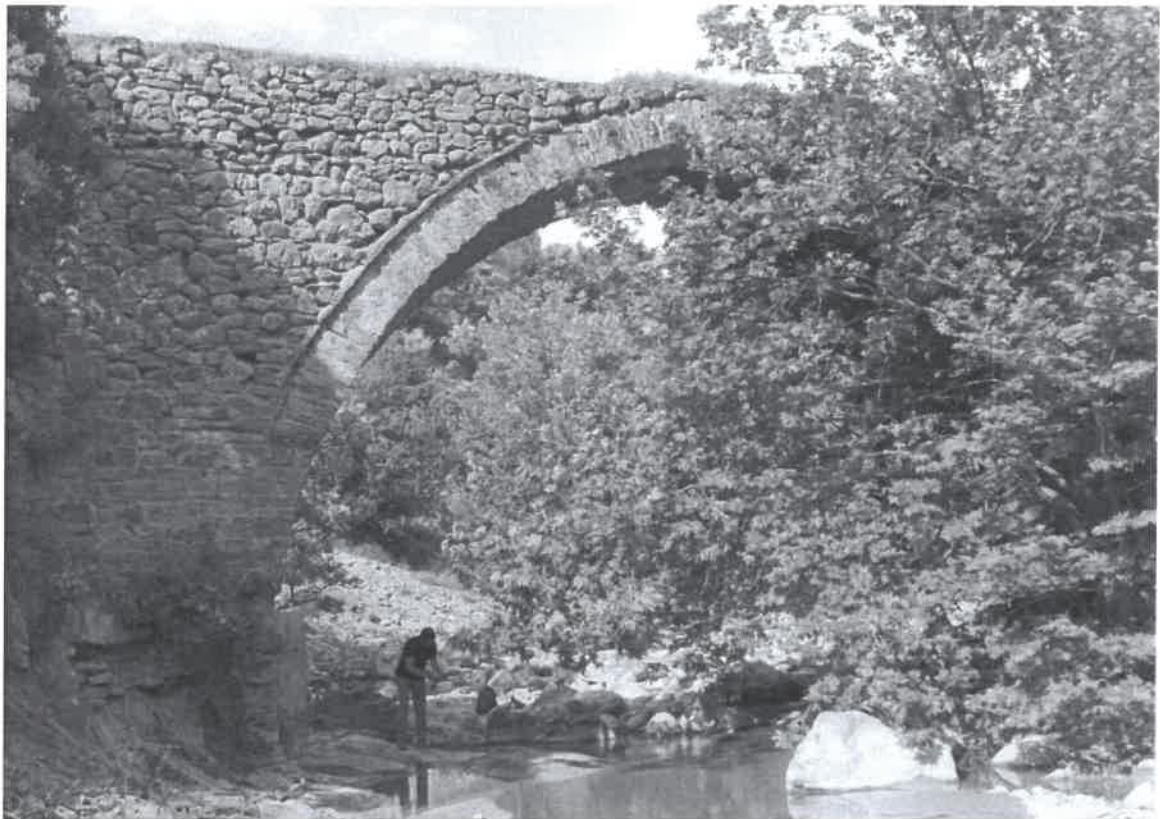
Ura ka dy faza ndërtimi që është e dallueshme sidomos nga ana e bjefit të poshtëm (fig. 3).

Fig.3- Foto e urës, bjeri i poshtëm

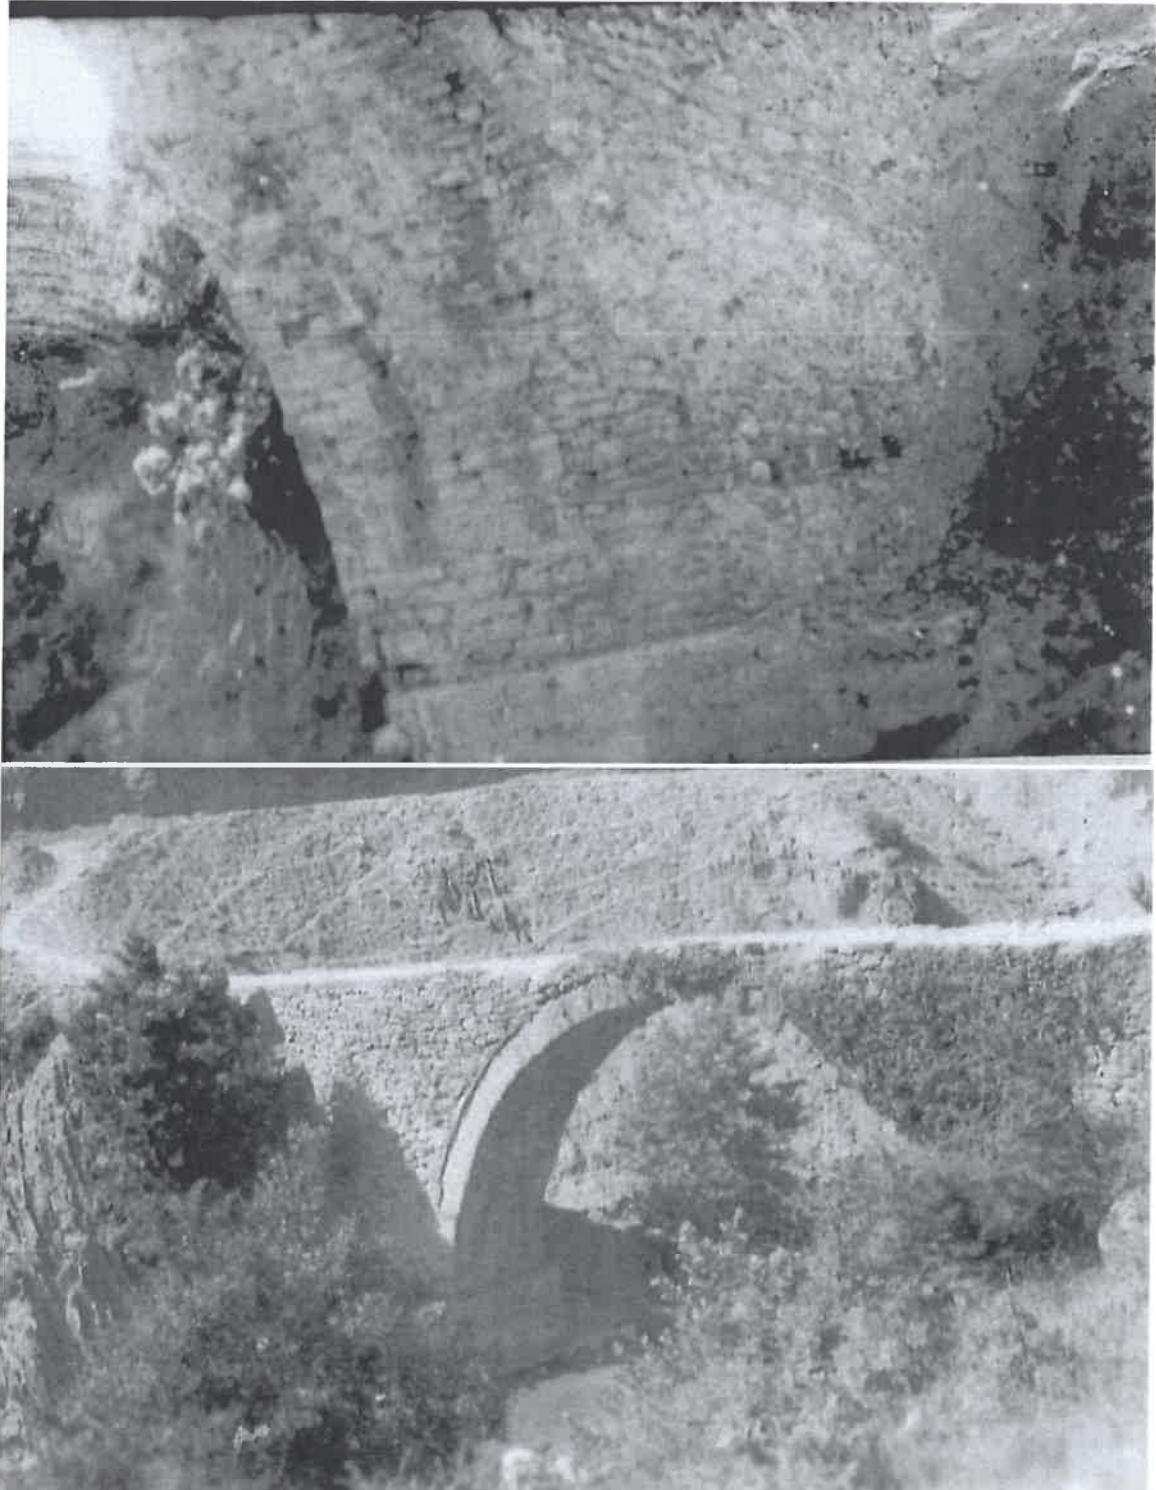
*Fig.11-* Përforcimi me jastëk betoni këmba e urës në të majtë, lartë-bjefi i sipërm, poshtë bjefi I poshtëm realizuar në viti 1979

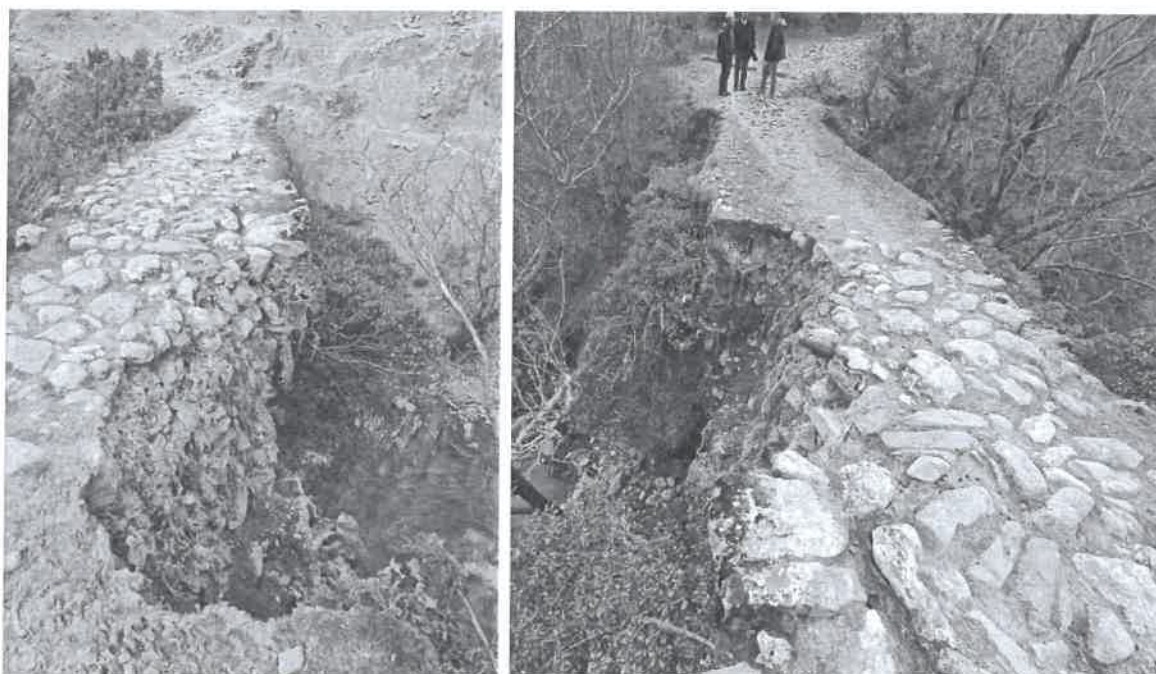
1. Traseja e urës në krahun veri-lindje, bjeri i sipërm, ka shkëputje dhe rënie të muratues që ka ardhur si rezultat i prezencës së bimësisë, prej një kohë relativisht të gjatë (dukë ju referuar edhe materialit fotografik nga arkiva e IKTK, prej 1961 e deri sot). Rrënjët e kësaj bimësie, janë evidente edhe në thellësi të murrit ku ka rënie të materialit guror (fig. 8-9-10-12). Shkëputja dhe rënia e gurëve është ndihmuar shumë edhe nga materiali i gurit, më dimensione të vogla dhe parregullsia e muraturës së mbushjes.

Fig.12- Shkëputja dhe rënia e materialit guror nga traseja e urës

- Pastrimi i gjithë trasesë së urës nga dherat e hedhur dhe nxjerra në pah e kalldrëmit.
- Restaurim i trasesë së urës më teknikën shqep qep duke përdorur llaç gëlqere. plotësim i gurëve të rënë me gurë të ngjashëm me ekzistuesit.

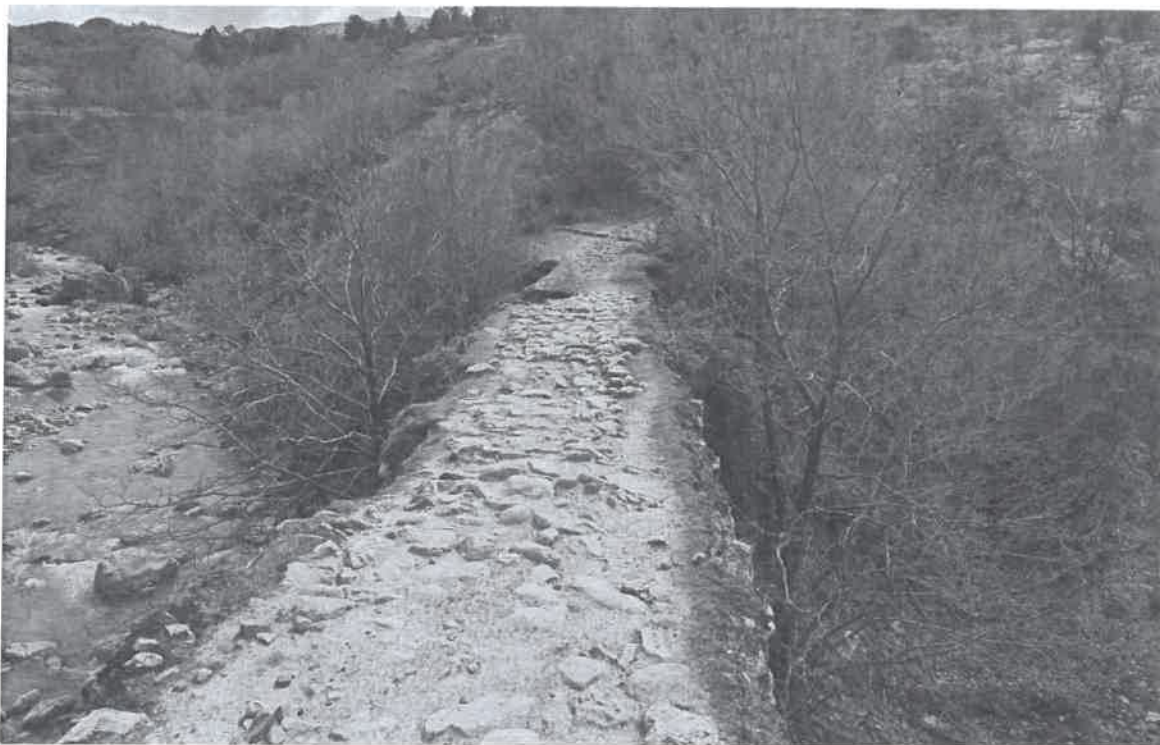
2. Fenomeni i shkëputjes së gurëve nga të dyja krahët e bordurës së trasesë së urës nuk është i fenomen i ri por një problem që ka qenë evident edhe më parë (fig. 13). Në projektin e vitit 1987 thuhet se *"Bordura anësore vende vende do plotësohet më gurë pasi është rrjepur"*. Traseja e urës është e shtruar me gurë të përzier më dimensionë të ndryshme dhe në mënyrë të pa rregullt. Ajo nuk ka një bordurë për kufizimin e këtij kalldrëmi nga të dyja anët. Nga sa mund të shihet dhe kuptohet nga të dyja krahët e trasesë mungojnë gurët pothuajse përgjatë gjithë gjatësisë së urës duke i lënë vend rritjes së bimësisë së ulet.

Fig.13- Shkëputja dhe rënia e materialit guror nga bordurat traseja së urës

- Restaurimi i kalldrëmit duke e kornizuar atë nga të dyja anët me bordurë guri në formë "sharre", e parë nga sipër, do të përdoren gurë të gjatësive të ndryshme për ta lidhur kornizën më kalldrëmin e trasesë.

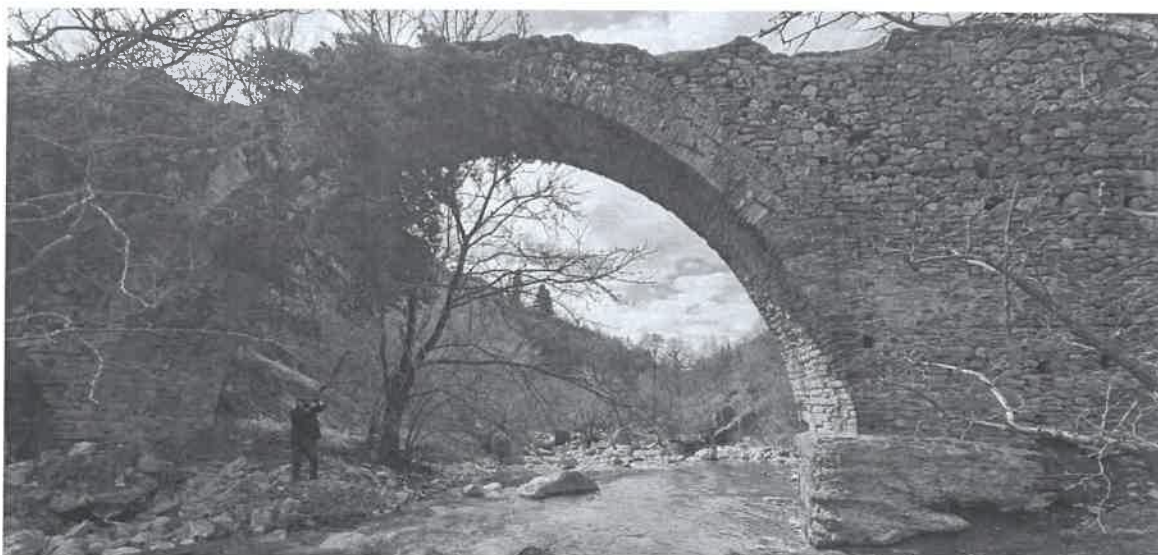
3. Në pjesën ku ka rënie të gurëve mund të shohësh se materiali lidhës i muraturës është llaç balte (fig. 12). Kjo ka bërë që më kalimin e kohës, nga infiltrimi i ujërave ti japi mundësi ushqyerjes së rrënjëve të bimësisë në thellësi. Infiltrimi i ujërave ka shatuar edhe shpëllarjen e fugave të muraturës në të dyja krahët e urës (fig. 14).

Fig.14- Shpëllarje fugash

- Do të bëhet plotësimi i zgavrës më mur guri dhe llaç hidraulik atje ku është i nevojshëm.
- Do të bëhet ri fugatimi i muraturës së urës nga të dyja krahët si dhe postë qemerit.

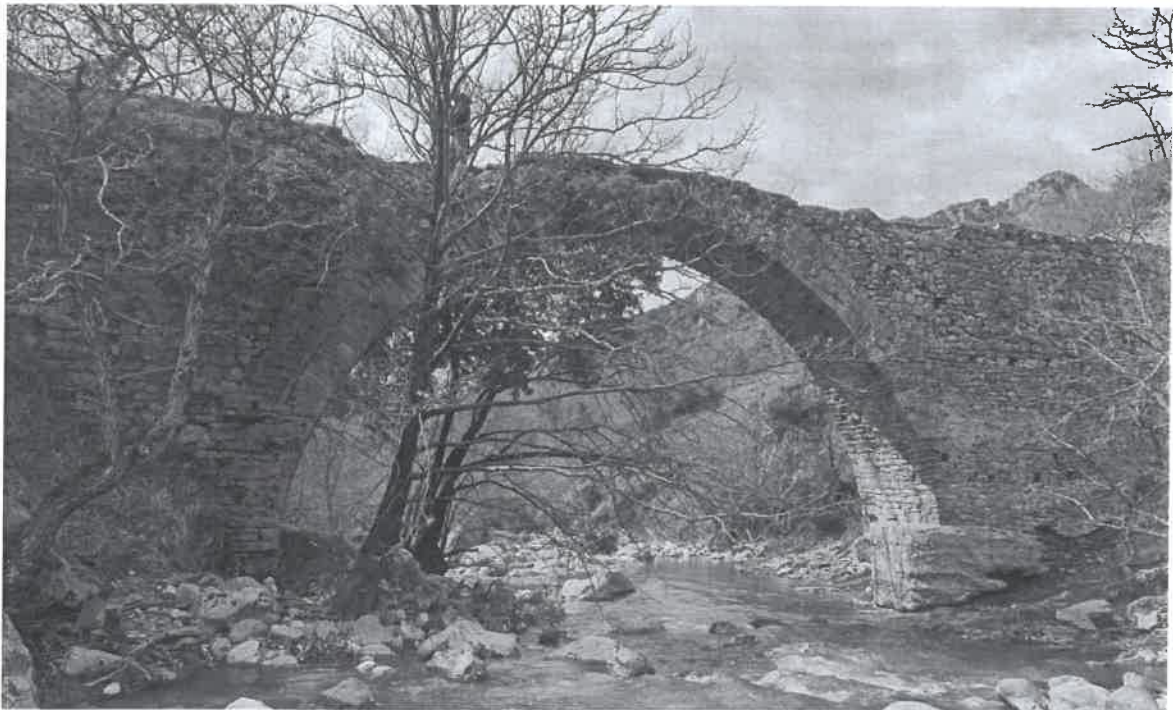
4. Nga sa mund të shihet edhe në foto problematika kryesore e gjendjes së urës është prezenca e bimësisë, penetrimi i rrënjëve në thellësi të muraturës e saj. Kjo ka bërë që më kalimin e viteve rrënjët të rriten brenda në muraturë, dhe si rezultat lëvizjen nga vendi të materialit guror të muraturës dhe rënien e tyre. Ky fenomen shihet të përmendet edhe në projektet e restaurimit ndërvitë (fig. 15-16).

*Fig.15- Prezencë bimësie në muraturë*

- Pastrimi nga bimësia e ulët dhe ajo e lartë në mënyre mekanike, duke bërë edhe një krasitje të pëmvë në të dyja krahët e urës
- Puntelimi i gjithë qemerit të urës.

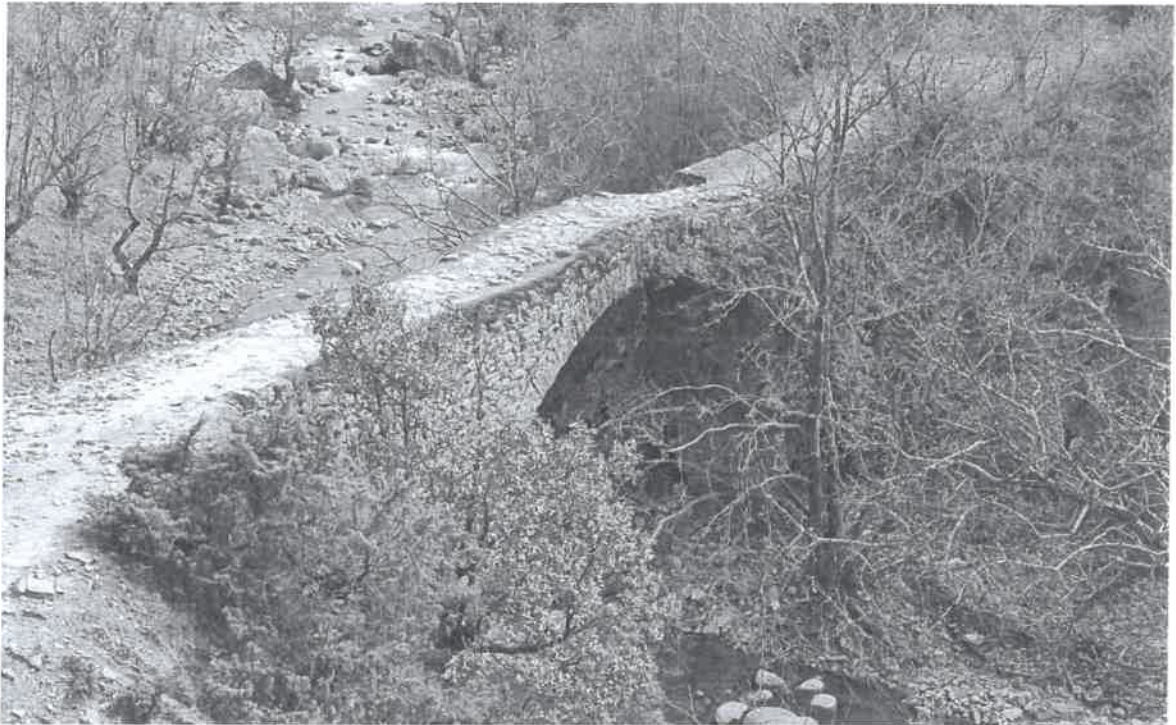
*Fig.16-* Prezencë bimësie në muraturë

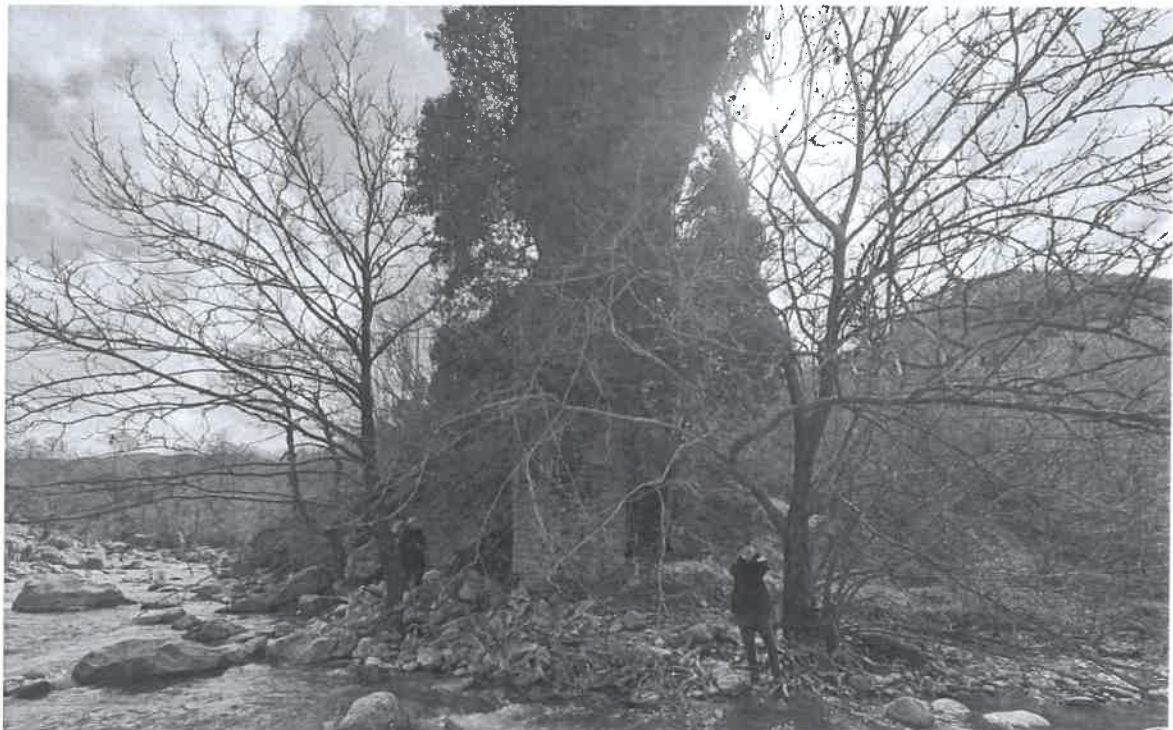
5. Prezenca e bimësisë është shumë e theksuar si ajo e ulët ashtu edhe ajo shumë e lartë (pemët). Prezenca e bimësisë nuk ka vetëm impakt negative mbi urë por ka edhe impakt pozitiv; në jug-lindor, në të dyja bjefet e urës afër fundit të qemerit ka prezencë të dy pemëve të larta, që dëshmojnë se ndodhen aty prej një periudhe kohore të gjatë. Këto dy pemë kanë shërbyer për mbrojtjen e këmbës së urës në këtë krahë nga rrymat e ujërave të rrëmbyeshëm të përroit si dhe për përforsimin e tabanit të saj me rrënjë, duke qenë se në këtë krahë tabani ku mbështetet ura është më i butë së krahut tjetër (fig. 17-18-19).

*Fig.17-* Pemët në krahun jug-lindor të urës

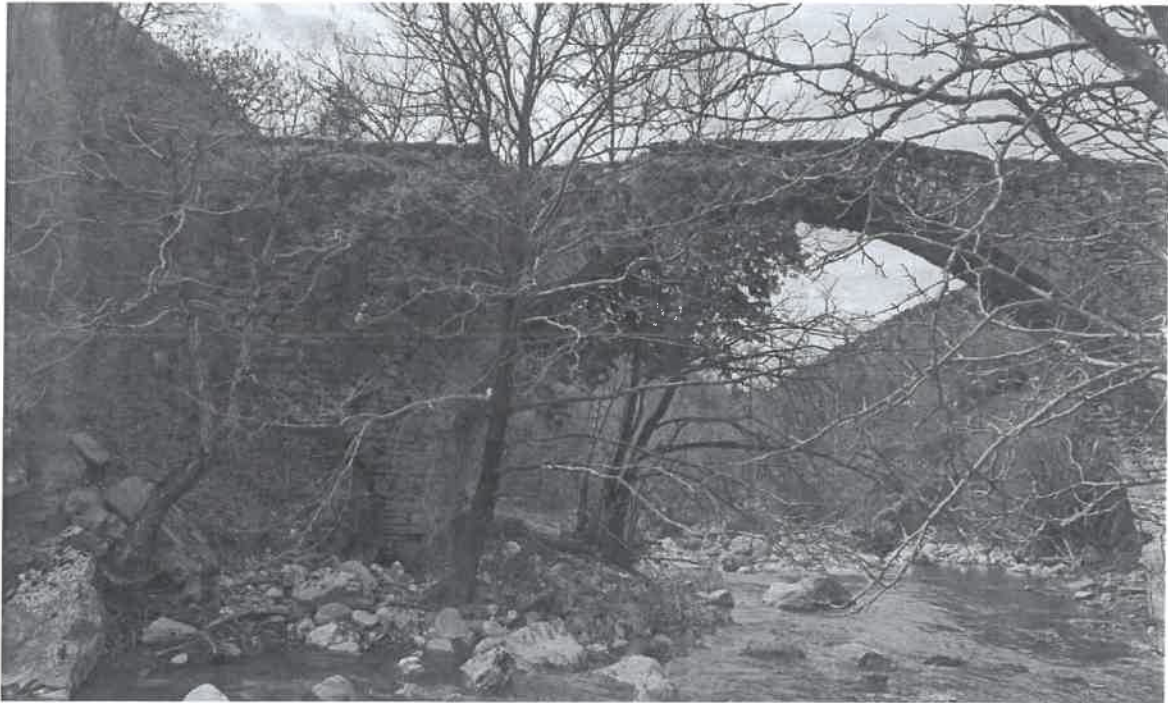
Fig.18- Pemët në krahun jug-lindor të urës

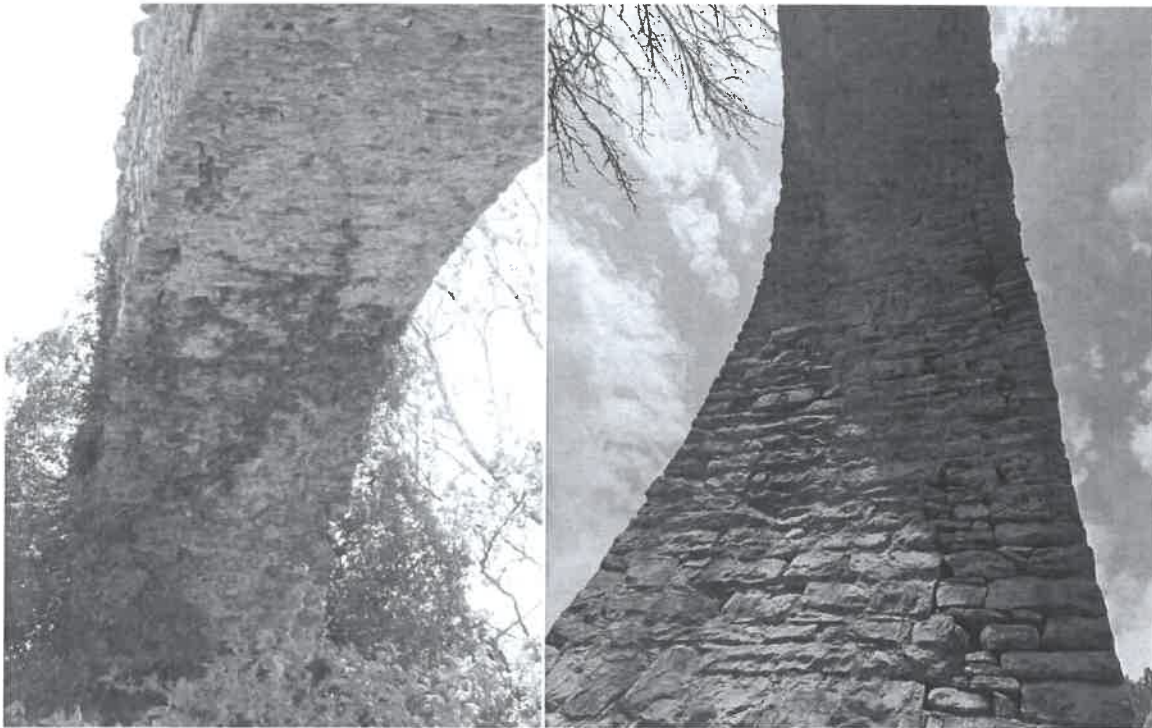
6. Duke qenë se ka mungesë të lidhjes së dy harqeve të qemerëve, mungesë tirandash ( aktualisht janë dy koka tirandash në bjefin e sipërm djathtas, por që nuk dalin në atë të sipërmin, janë jo funksional fig 14), penetrimi i rrënjëve në muraturë ka shkaktuar edhe shkëputjen e gurëve ballor të harqeve nga pjesa tjetër e qemerëve, si rezultat edhe lirimit e qemerit dhe rënie të gurëve nga pjesa qendrore e tij (fig. 18).

Fig.19- Shkëputje e gurëve ballor të harqeve nga pjesa tjetër e qemerëve

- Pasi të ketë përfunduar punimet e fugatimit do të bëhet konsolidim i murit të urës më injektim llaç gëlqere me presion të reduktuar.
- Pas realizimit të restaurimit të trasesë propozohet të ri vendosen tirandat e urës që momentalisht janë jashtë funksionit, si dhe do të plotësohet i gjithë qemeri me tiranda të rinj. Për realizimin e tyre duhet të bëhet shpimi i muraturës më trapan pa dridhje. Vendosja e tiranit inosidabel ( shih grafikën) duke vendosur edhe pykat në secilën kokë të tyre.

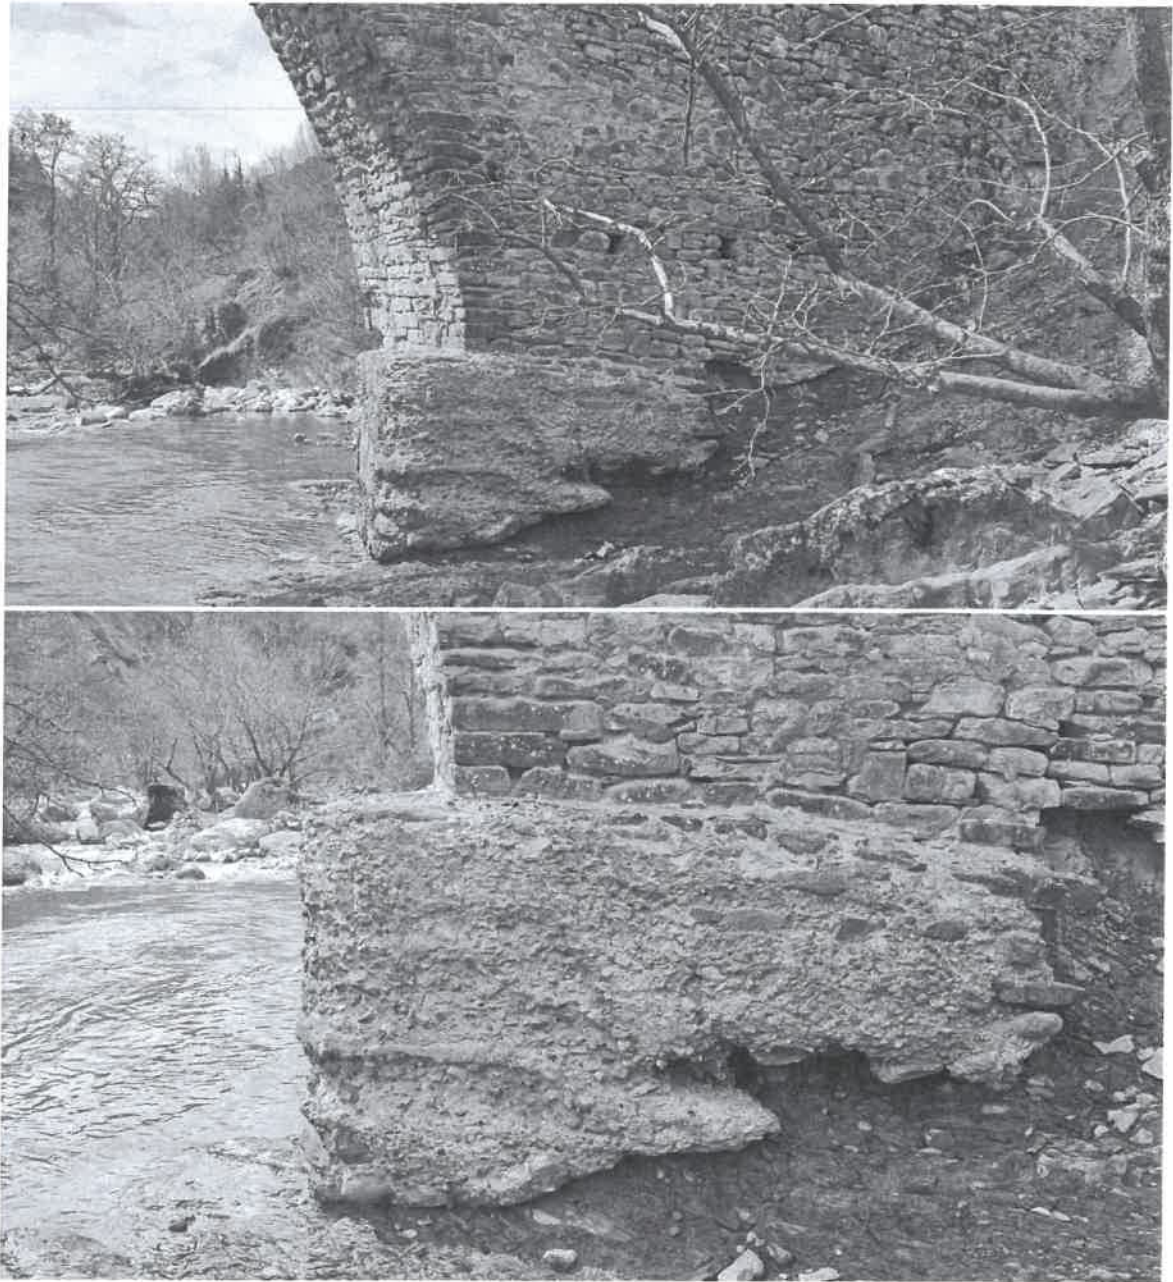
7. Bazamenti i urës në krahun veri-perëndimor është i mbështetur në një formacion shkëmbor të pa qëndrueshëm. Si rezultat i pa qëndrueshmërisë së tij rreth viteve 1979-80 është bërë përforsimi këtij bazamenti me një jastëk betoni. Aktualisht, duke qenë se ky formacion vazhdon të jetë i pa qëndrueshëm në të dyja krahët e shpatullës së urës vazhdon gërryerja e mëtejshme e tij duke e nxjerr pothuajse këtë jastëk betonit jashtë funksionit (fig. 20).

*Fig.20- Jastiku i betonit, bjefi i sipërm*

- N.q.s do të konsiderohet e nevojshme do të bëhet devijimi i pjesshëm i ujit përreth jastëkut të betonit ekzistues. Pasi të bëhet devijimi i ujit do të nisë puna për pastrimin dhe nivelimin e tabanit ku do të ndërtohet thyesi i ujit dhe plotësimi apo zgjatja e themelit të shpatullës së urës dhe pjesërisht e jastëkut prej betoni, me muraturë guri dhe llaç hidraulik (shih grafiken e projektit). Thyesi i rrymës do të largojë ujin dhe do të ndihmojë në mos krijimin e vorbullave të cilat bëjnë edhe gërryerjen e tabanit përgjatë këmbës/shpatullës së urës.

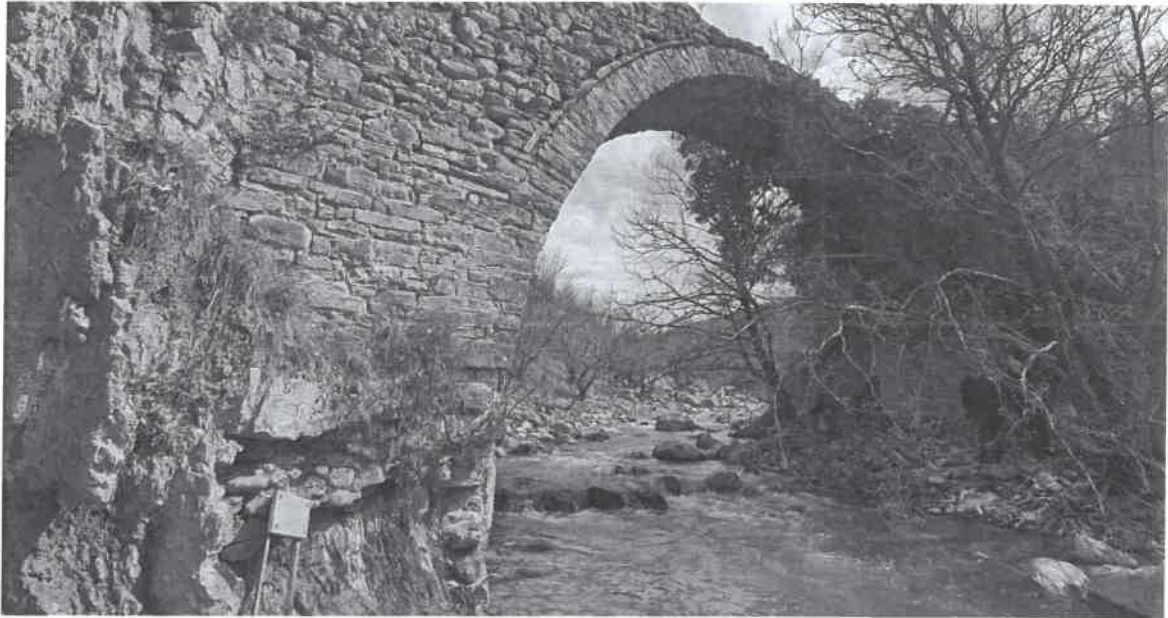
Fig.21- Bjefi i poshtëm, jastiku i betonit
