## RELACION TEKNIK

### RISHIKIM I PROJEKTIT TË RESTAURIMIT “URËS NË FSHATIN NIÇËS”, POGRADEC

TIRANË 2023

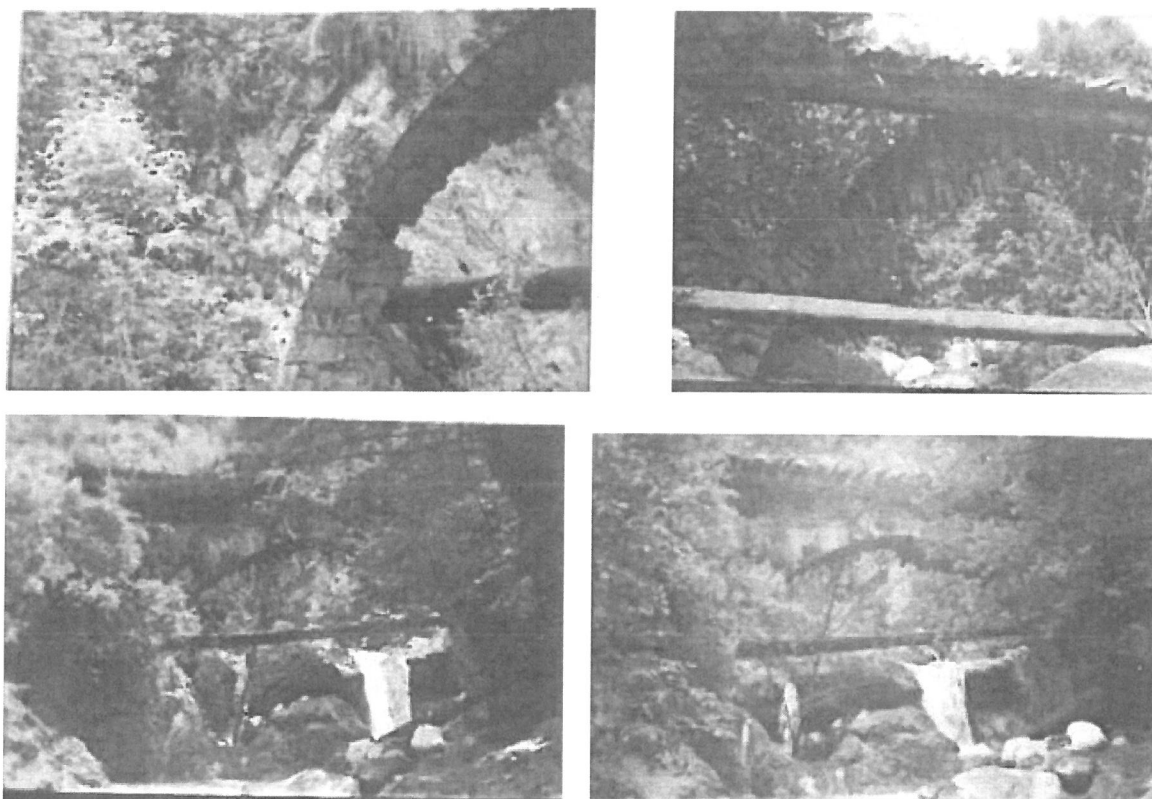
*Fig.4- Foto të vitit 1976, autor V. Shtylla*

Siç mund të shihet qartë edhe nga fotot, ura në vitin 1976 ka qenë e dëmtuar. Bjëfi i sipërm i saj është shembur. Mbi pjesën e mbetur të qemerit, bjefit të poshtëm të saj,

banorët e zonës kanë vendosur një strukturë provizore druri, dukë bërë të mundur kështu ri vënien në funksion dhe përdorimin e saj për lidhjen e dy brigjeve të lumit.

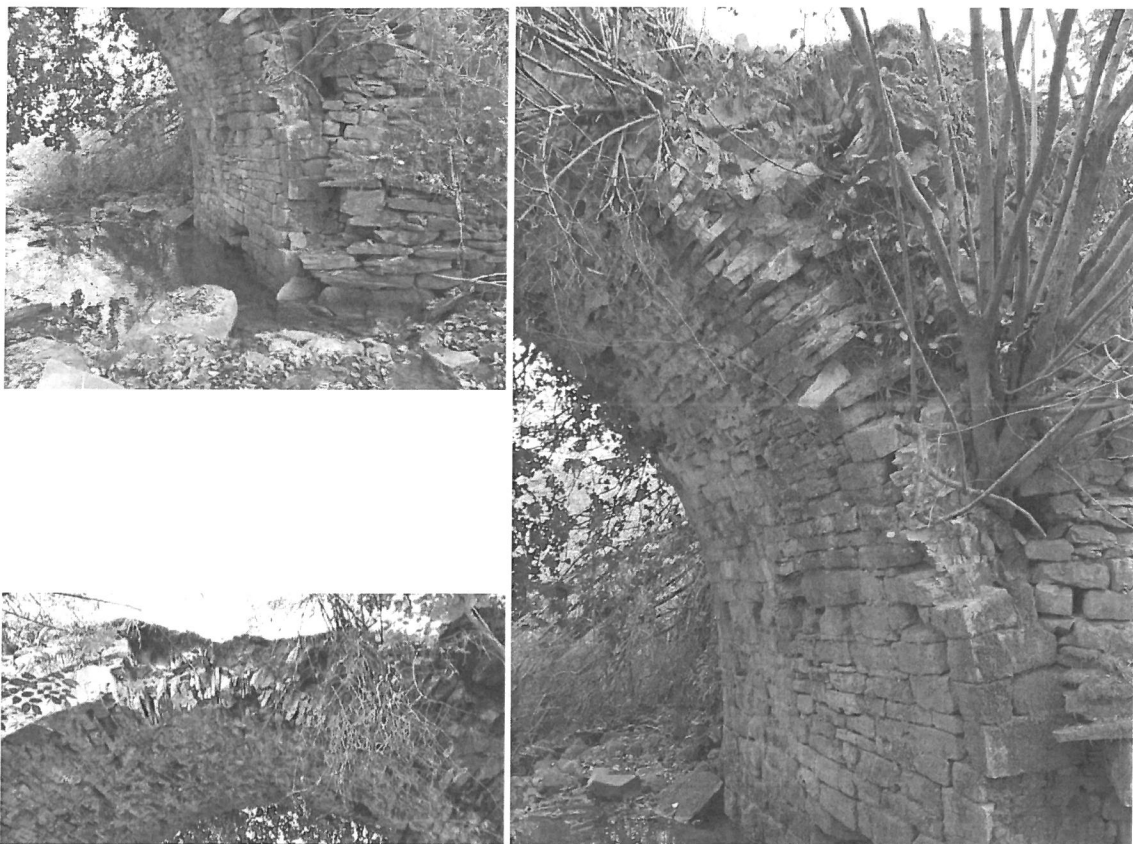
*Fig.1- Bjefi i sipërm (krah i djathtë)*

Siç mund të dallohet dhe nga fotot në bjefin e sipërm krahu i djathtë i urës, ka prani të bimësisë së lartë e cila ka mbirë në muraturë dhe rrënjët e saj depërtojnë në brendësi duke shkaktuar shkëputje dhe rënie të gurëve në këtë zonë, dëmtim të qemerit të urës, devijim të gurëve të qemerit (distancim nga trupi i urës), çarje dhe hapje të mëdha që shkojnë nga 5 deri në 20 cm ( këto çarje në relacionin e projekti të restaurimit të viti 1978, thuhej se shkonin deri në 10 cm).

Pastrimi i bimësisë në territorin përreth përfshin pastrimin nga bimësia e ulët në të gjithë territorin e urës , në muraturën e urës , tharje të rrënjëve dhe preje të rrënjëve të bimëve që ndodhen në muraturë dhe në territorin pranë urës.

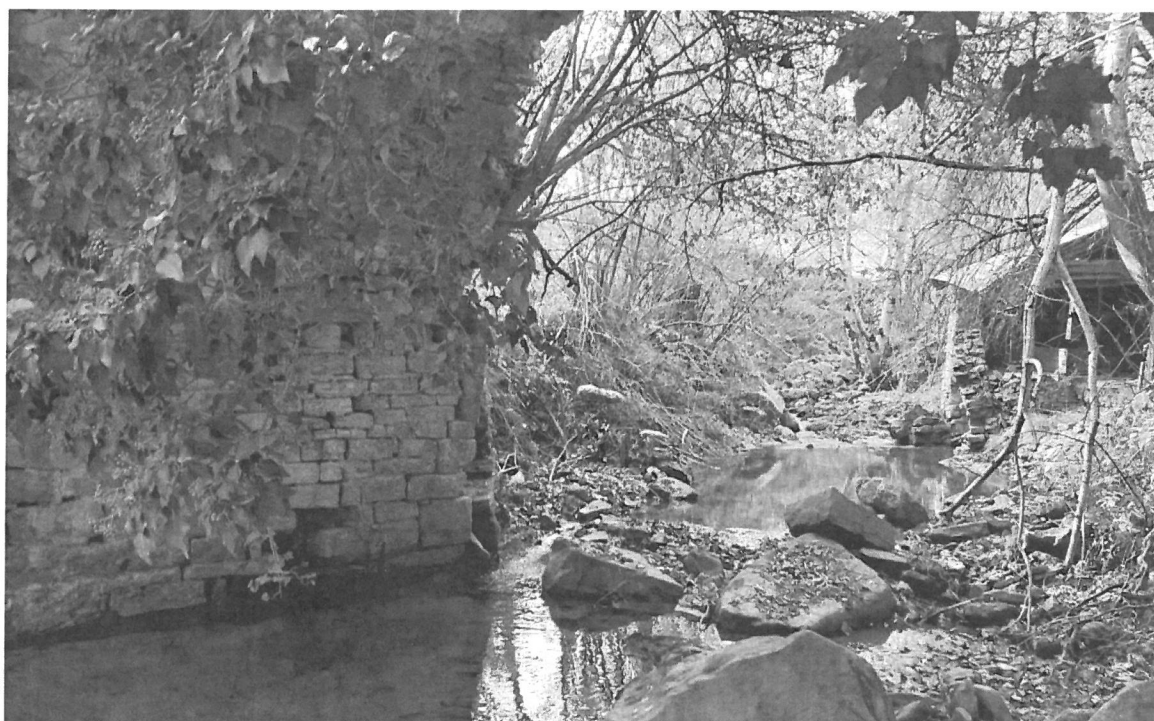
*Fig.2- Bjefi i poshtëm (krah i majtë)*

Objekti ka prani të madhe bimësie në muraturë. Kjo bimësi është e lartë dhe me rrënjë që depërtojnë në brendësi të muraturës duke shkaktuar dëmtim të saj ndër vite. Në objekt ka gjithashtu edhe prezencë të bimësisë së ulët e cila shtrihet pothuaj në të gjithë muraturën dhe territorin përreth.

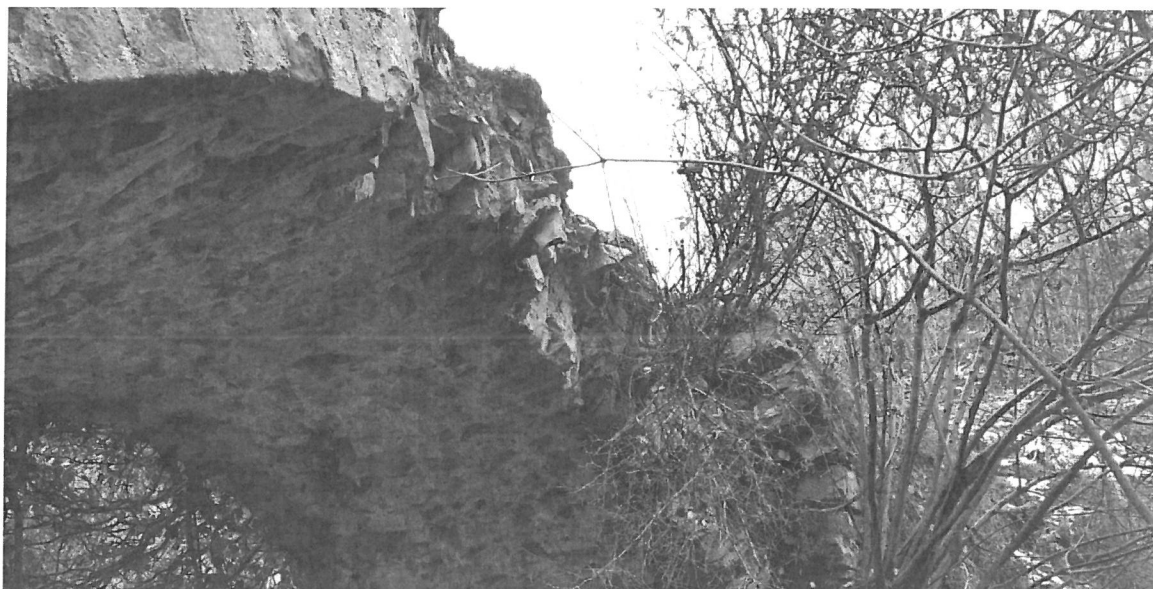
*Fig.3- Bjefi i sipërm*

Siç mund të evidentohet edhe nga fotografitë, ndërtimi i fazës së dytë në vitin 1976 është shumë i dobët dhe jo i realizuar në mënyrën e duhur duke mos i integruar dhe ndërthurur dy muraturat. Kjo vërehet edhe tek gurët e ballit të qemerit në bjefin e sipërm që ka një shkëputje më një gjerësi deri në 20 cm nga pjesa tjetër e qemerit, për nga jashtë. Gurët e këtij balli nuk janë ndërthurur siç duhet me pjesën tjetër të muraturës (më konfiguracioni “dhëmbë sharrë”), ata kanë pothuaj të njëjtën thellësi. Madhësia e këtyre gurëve nuk përkon më ata të bjefit të poshtëm, janë më të vegjël dhe më të hollë.

Çmontimi i gurëve të qemerit është menduar pasi të realizohet puntelimi i harkut të qemerit. Pas realizimit të puntelimit dot fillohet me çmontimin e gurëve të urës nga bjeri i sipërm deri në pjesën ku fillon qemeri origjinal i urës, bjeri i poshtëm.
