# "KISHA E SHËN KOLLIT" SHELCAN- ELBASAN

## RELACION TEKNIK

TIRANË 2022

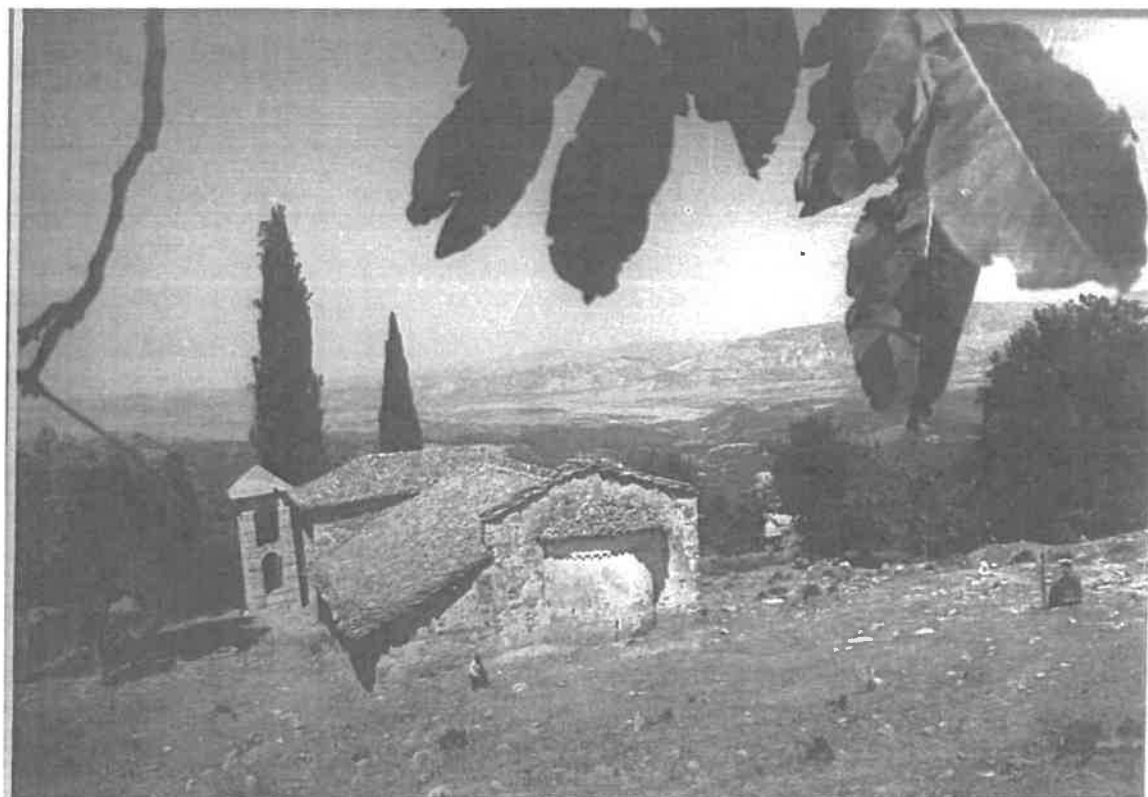
Që nga shpallja monument kulture i kategoris së I i këtij objekti, janë hartuar dhe zbatuar disa projekte restaurimi nga specialistë të IMK-së. Në këtë fotografi të realizuar para viteve 80, shihet qartë se kisha ka patur të dy hajatët të mbuluar me çati. Çatia e hajati jugor është zgjatimi i çatisë së naosit dhe është i mbuluar pjesërisht me tjegulla dhe pjesërisht me rrasa guri (mendohet që më parë gjith çatia ka qenë e mbuluar me rrasa guri). Hajati perëndimor ka qenë dy katësh dhe i mbuluar nga një çati 4 ujëse me një lartësi që shkonte deri në nivelin më të lartë të frontonit perëndimor të naosit. Kjo çati ka qenë e mbuluar me tjegulla vendi. Streha e të dyja hajatëve ka qenë e dalë rreth 40-50cm. Kisha ka patur edhe një kambanare të pozicionuar në qoshen jug-perëndimore të hajatit perëndimor, të distancuar nga muri i hajatit. Kambanarja është një ndërtim me murë guri dhe breza druri ( në lartësi të barazlartuar nga njëri tjetri) me bazë katrore dhe lartësi sa hajati perëndimor. Kati përdhe i saj mund të arrihej nëpërmjet tre këmbëve shkallë. Ky kat ka dy hapje një në anën lindore dhe tjetra në atë perëndimore, të mbuluar me qemer. Ndërsa kati më sipër ka patër hapje një në secilën fasadë të saj po ashtu të mbuluar me qemer dhe me tiranta metalike. Kambana ka qenë varur në katin e sipërm dhe tundej nga prifti nëpërmjet një litari që nga kati përdhe. Çatia e kambanës duket të jetë e mbuluar me llamarinë (ndërhyrje e mevonëshme).

*Fig. 6. Foto e kishës realizuar në vitin 1961*

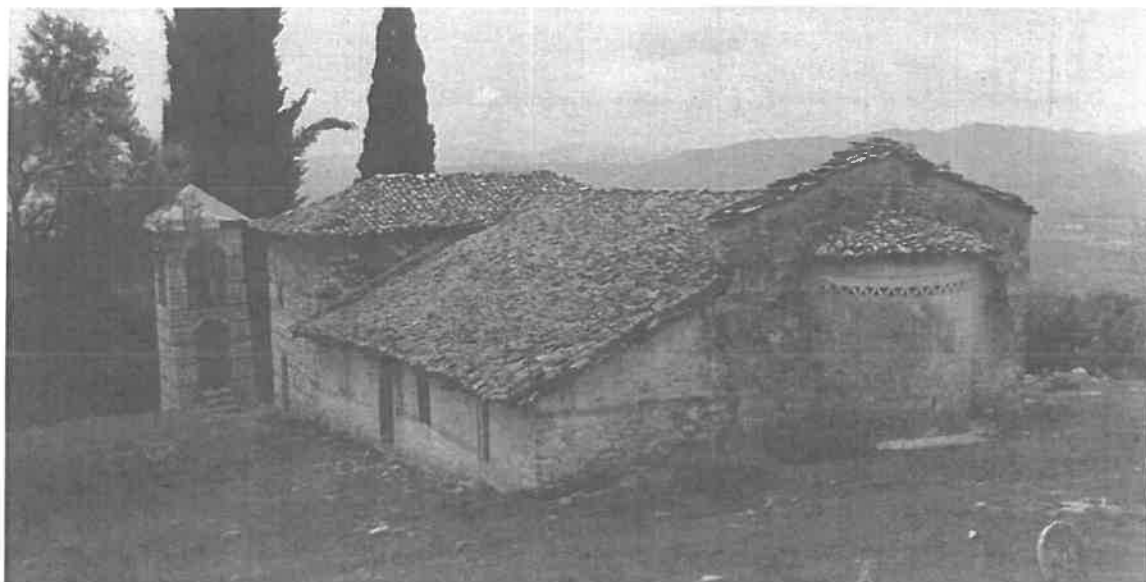
*Fig. 8. Foto e kishës realizuar në vitin 1968*

*Nga krahasimi që mund të bëjmë dy fotove mësipër mund të shikojmë që ndërmjet ketyre viteve 1961-68 janë kryer punime restauruese. Është krijuar një trotuar përgjatë fasadës lindore për të larguar ujërat sipërfaqësor dhe një revizioni i çatisë. Çatia e hajatit jugor është mbuluar vetëm me tjegulla në 1968.*

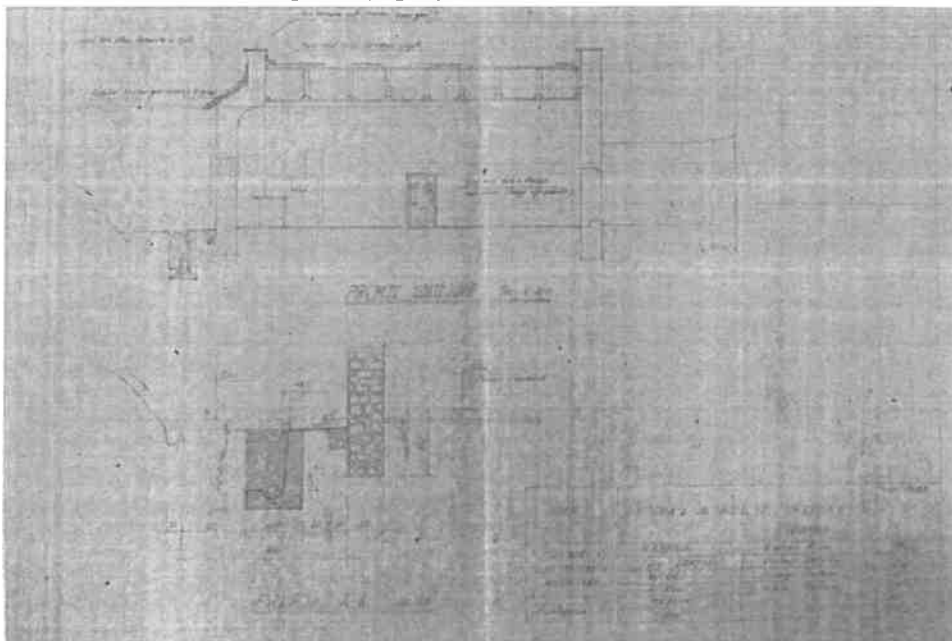
- Realizimi i një drenazhi të madh në fasadën lindore, veriore dhe pjesërisht jugore, të cilat sjellin në themelin e kishës ujërat nëntokësor me nivel të lartë ngjitjeje, për shkak të tërrenit kodrinor të ngritur (Fig. 8).

*Fig. 8. Detaj i drenazhit, projekti i hartuar nga autori Gjergj Frashëri, specialist i IMKsë, në vitin 1988*

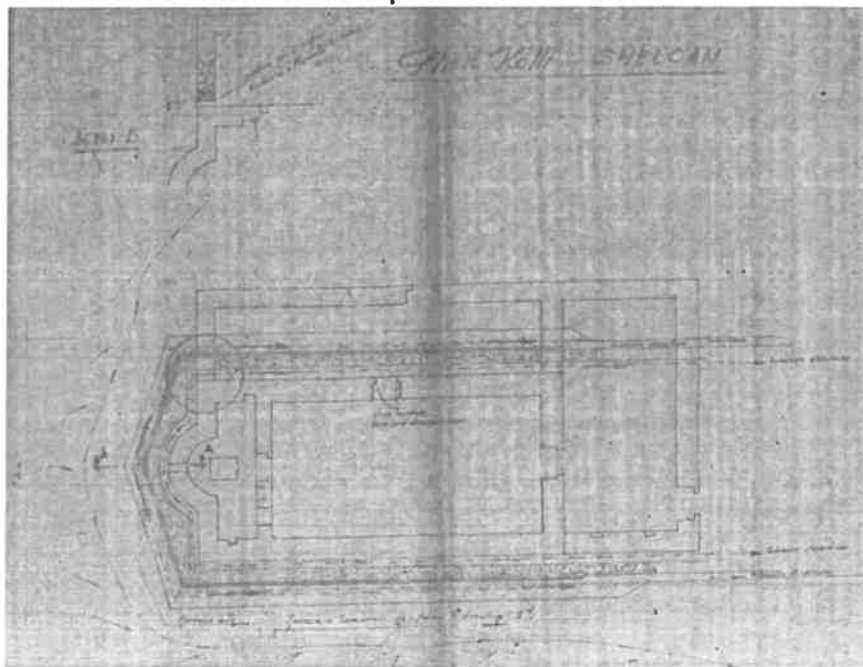
1. Fillimisht është hapur një sondazh në pikën "B" (Fig.9), për të parë thellësinë e themelit të murit lindor. Për këtë është prishur një pjesë e murit lindor të hajatit duke kaluar aty drenazhin. Pas realizimit të drenazhit ishte parashikuar që ndërtimi i murit do të kishte një distancë nga muri i kishës prej 10cm (muri i hajatit nuk do mështetej në murin e kishës) për të evituar lagështinë.  
*Shënim: hajati në këtë kohë nuk ka qeni i mbuluar me çati.*

**Fig. 9. Detaj i drenazhit, projekti i hartuar nga autori Gjergj Frashëri, në viti 1988**

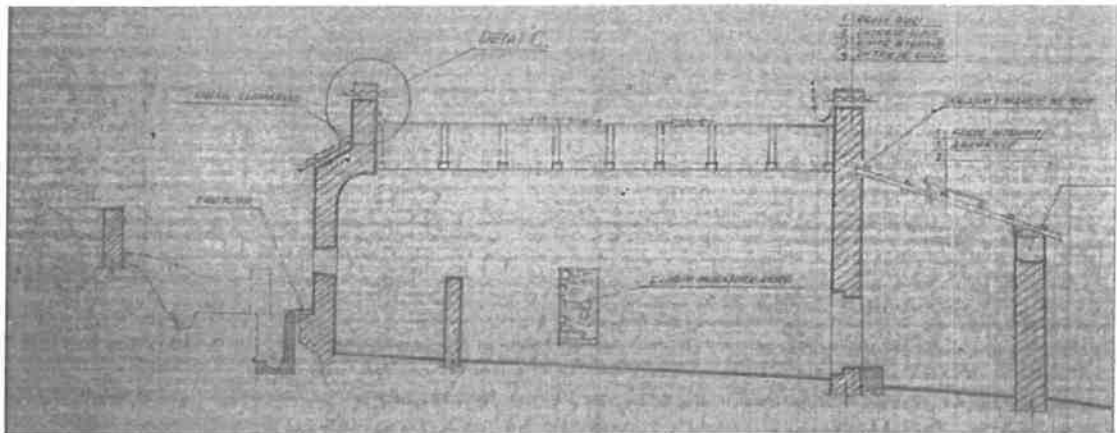
- **Mbulimi me çati të thjeshtë (një ujësë) të hajatit jugore dhe përendimor.** Mbulesa është realizuar thjeshtë vetëm më mazi 12x15 cm, pa trarë horizontël, me binarë 5x5 cm. Në anën jugor ka qenë parashikuar që çatia të ishte vazhdim i çatisë së naosit (ashtu siç e shikojmë të ket qenë para se të rrëzohej (Fig.ë) ndërsa në anën përendimore mahit do të mbështeten mbi murin e frontonit dike i hapur secilës nga një fole të cekët. Fuga gjatësore e frontonit dhe e eternitëve janë mbuluar me llaç bastard (çatia ka qenë propozuar për tu mbuluar me eternit gje që nuk e shikojmë të jet zbatuar (Fig.11). Në krahun jugor streha e çatisë parashikohet të dalë 50cm, duke bërë një germim në tokë dhe një kanal të cekët (rreth 30cm të thellë) për largimin e ujërave të shiut që vijën nga çatia. Në fasadën përendimore streha shkon 20cm (pa kanal) (Fig.10).

- **Rimbulimi i kallkanëve të frontoneve.** Para ndërhyrjeve kallkanët e frontoneve kanë qenë të mbuluar me rrasa guri por pa strehë. Duke mos e siguruar infiltrimin e ujërave të shirave. Kjo ka qenë edhe një nga arsyet që absida ka shumë lagështi në ambjentin e brendshëm. Autori shprehet se “ Duke qenë të detyruar, që ato formalisht të jenë gjithnjë, të mbuluar me rrasa guri ( gjurmë origjinale e mbulesës së kishës) hidroizolimi do të bëhet në këtë mënyrë”; Është hequr shtresa e rrasave është realizuar një nivelim me llaç bastard mbi kornizën e frontonit mbi të cilin janë ngjitur fletët e eterniti me dalje rreth 20 cm nga të dyja anët si streh. Mbi fletët e eternitit janë fiksuar rrasat e gurit me llaç bastard në gjerësin e murit të frontonit. Rrasat kanë shërbyer për të mbajtu fletët e eternitit dhe për të trëguar gjurmet origjinale të mbulimit (Fig.10).

*Fig. 10. Detaj i mbulimit të çatisë, projekti i hartuar nga autori Gjergj Frashëri, në viti 1989*

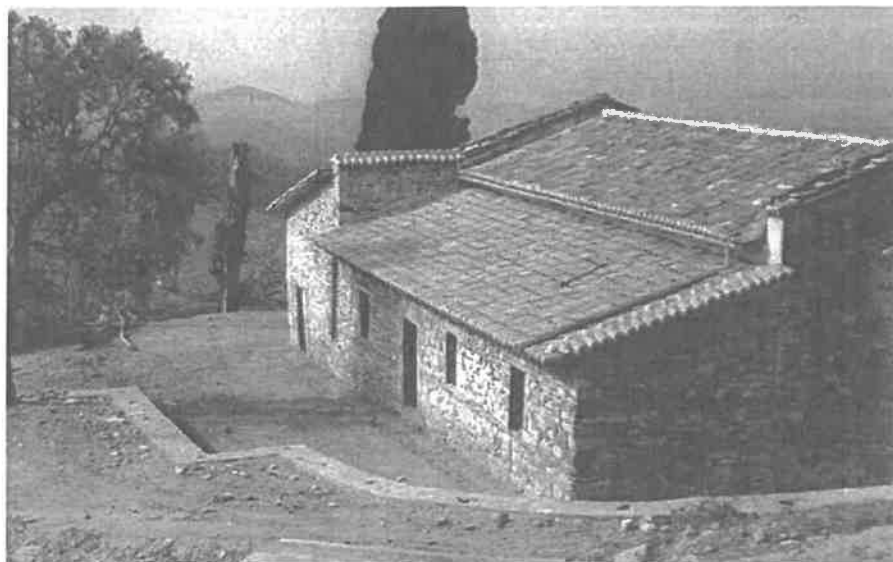
*Fig. 11. Fasda jugore dhe pjesërishtë lindore e kishës pas restaurimit në viti 1990*

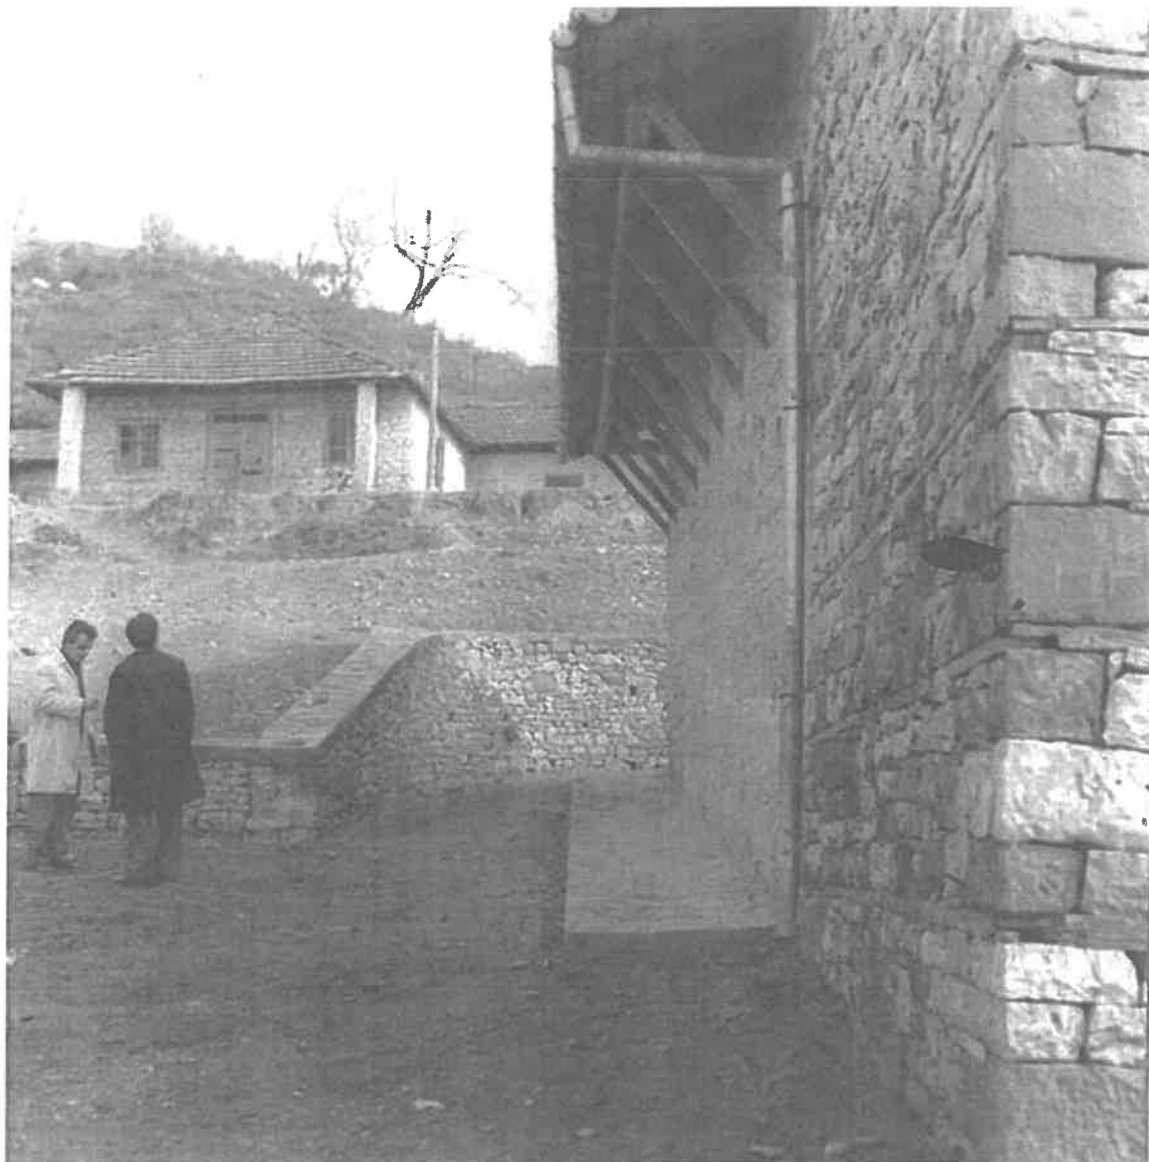
- **Zgjatja e strehës në anën veriore dhe risuvatimi i murit të kishës në këtë anë (Fig.11-12).**

Prezenca e lagështisë në afresk, në mesin e murit verior ka bërë që të propozohet dhe zbatohet zgjatja e strehës së çatisë në anë veriore. Zgjatja e kësaj strehe ka patur për qëllim derdhjen e ujërave të çatisë në drenazhin e madh dhe jo mbi trotuar. Nga ana tjetër për shkak të boshlliqeve që janë konstatuar në strukturën e këtij muri, përveç zgjatjes së strëhës që do të largoj ujën e shiut që vjen direkt mbi fasadë është propozuar edhe risuvatimi i tij ( ndërhyrje kjo që sot nuk e shikojmë që të jëtë zbatuar). Ky mur ka qenë i suvatuar para së të hartohej projekti për restaurimin e kishës në këto vitë. Autori i projektit shprehet se suvaja është hequr për të verifikuar dekorin prej tulle.

*Fig. 12. Fasda veriore, zgjatimi strehës dhe lealizimi i trotuarit, pas restaurimit në viti 1990*

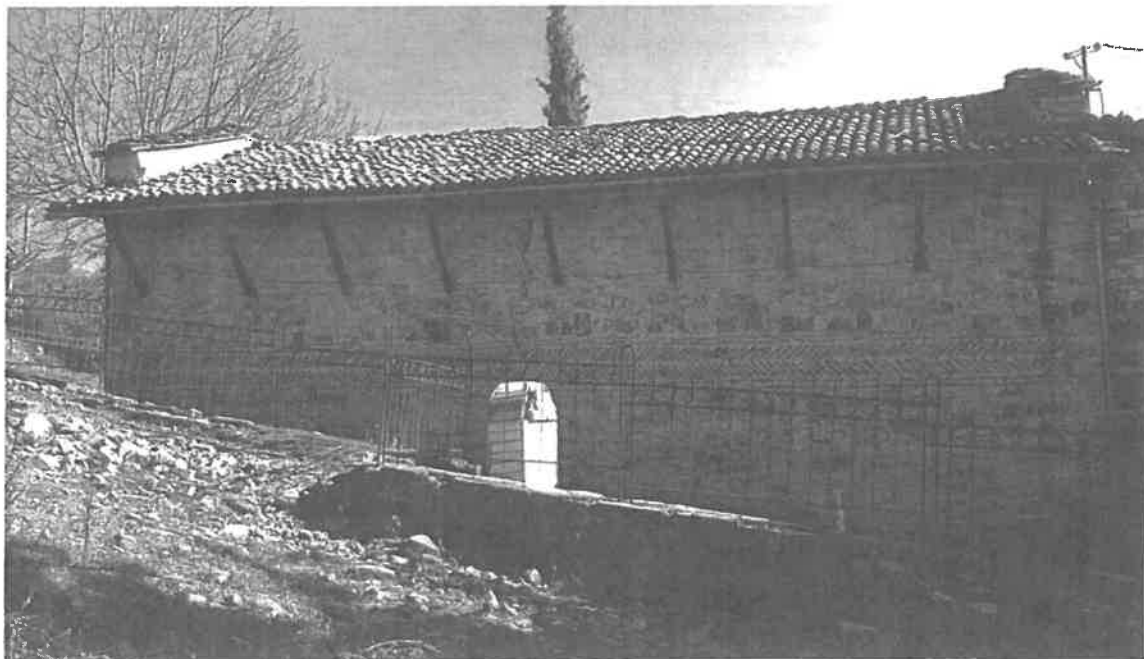
Kisha ndodhet në një gjendje relativisht të mirë, kjo edhe si pasojë e restaurimeve të kryera her pas here. Nga vëzhgimet e bëra në terren u vërejtën dy çarje vertikale në muraturën e fasadës veriore. Nga specialistet e IMK u konstatua se kjo çarje është relativisht e vjetër. Në kreun e muraturës, në ndërhyrjet restauruese të realizuara së fundmi, është realizuar një brez lidhës betoni në të cilin nuk vërehet vazhdimi i frakturave, kjo do të thotë që frakturat janë të hershme dhe nuk janë më aktive.

*Foto 13. Pamje e fasadës veriore ku vërehen qartë çarjet vertikale në muraturë*
