## RELACION TEKNIK

### PROJEKT RESTAURIMI

I Kishës së Ungjillizimit në Kozare - Kuçovë,

Monument Kulture Kategoria I-rë

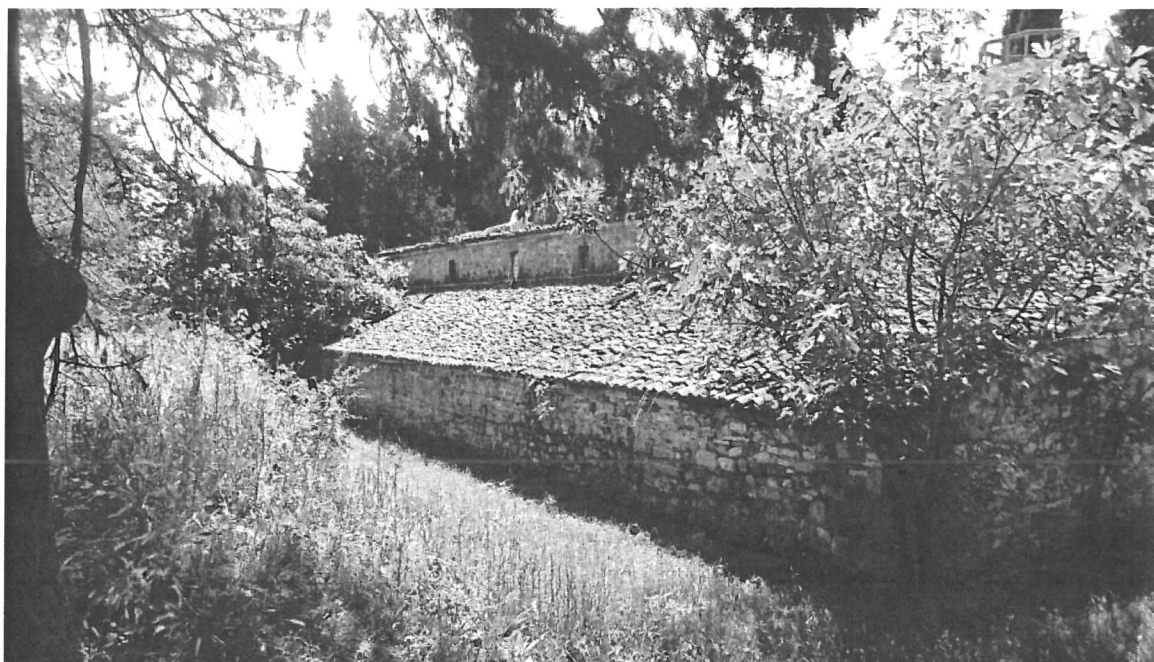
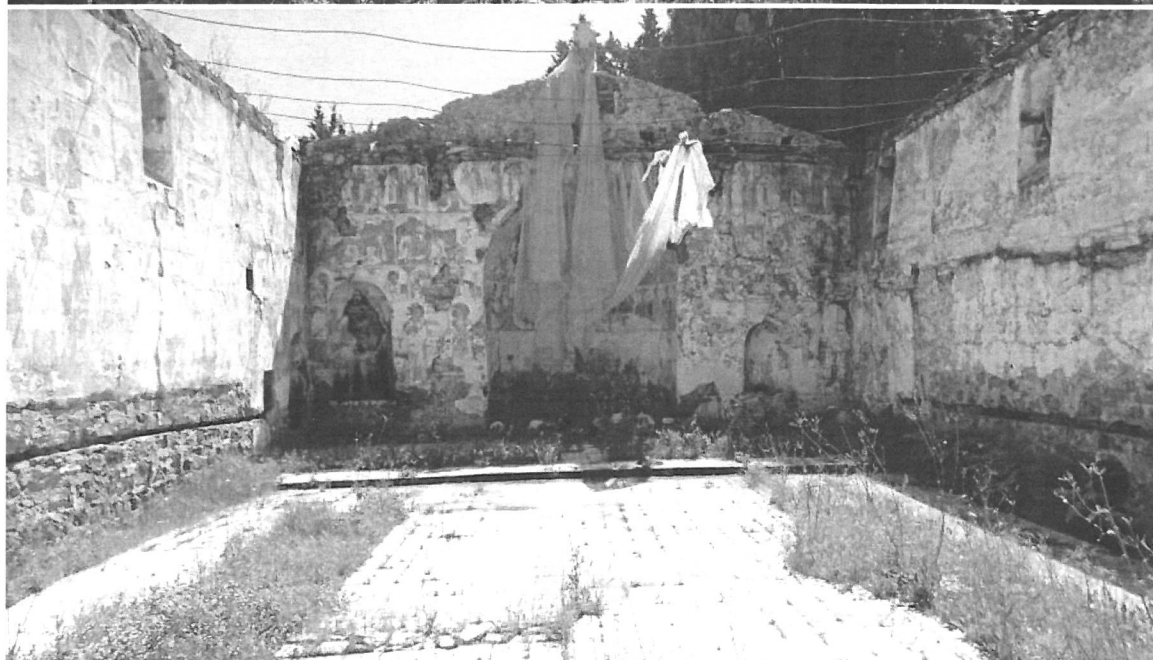
*Foto 3: Foto të kishës pas djegies*

Për shkak të zjarrit që u shkaktua në kishën e "Ungjillizimit" në Kozare fatkeqësisht shkaktoi dëme të mëdha në këtë monument kulture kategorisë së parë. E gjithë lënda prej druri që ndodhej brenda naosit u dogj e gjitha duke përfshirë stolat, kolonat (që ndanin naosin në tre nefe), skeletin e ikonostasit dhe tavanin e pikturuar. Çatia e naosit u dogj e gjitha dhe rënia e saj dëmtoi edhe dyshtemenë me pllaka të një faze me të vonë. Afresku e humbi ngjyren origjinale dhe pjesë të shumta u rrëzuan.

Duke pasur parasysh atë që ky monument përfaqësonte dhe me dëshirën për të ruajtur dhe konservuar sa më shumë elementë të cilët janë ende prezentë por të rrezikuar nga gjendja e monumentit (aktualisht naosi nuk ka çati) propozojmë të bëjmë mbulimin e hapësirës së naosit me një mbulesë të tipit me kapriatë metalike.

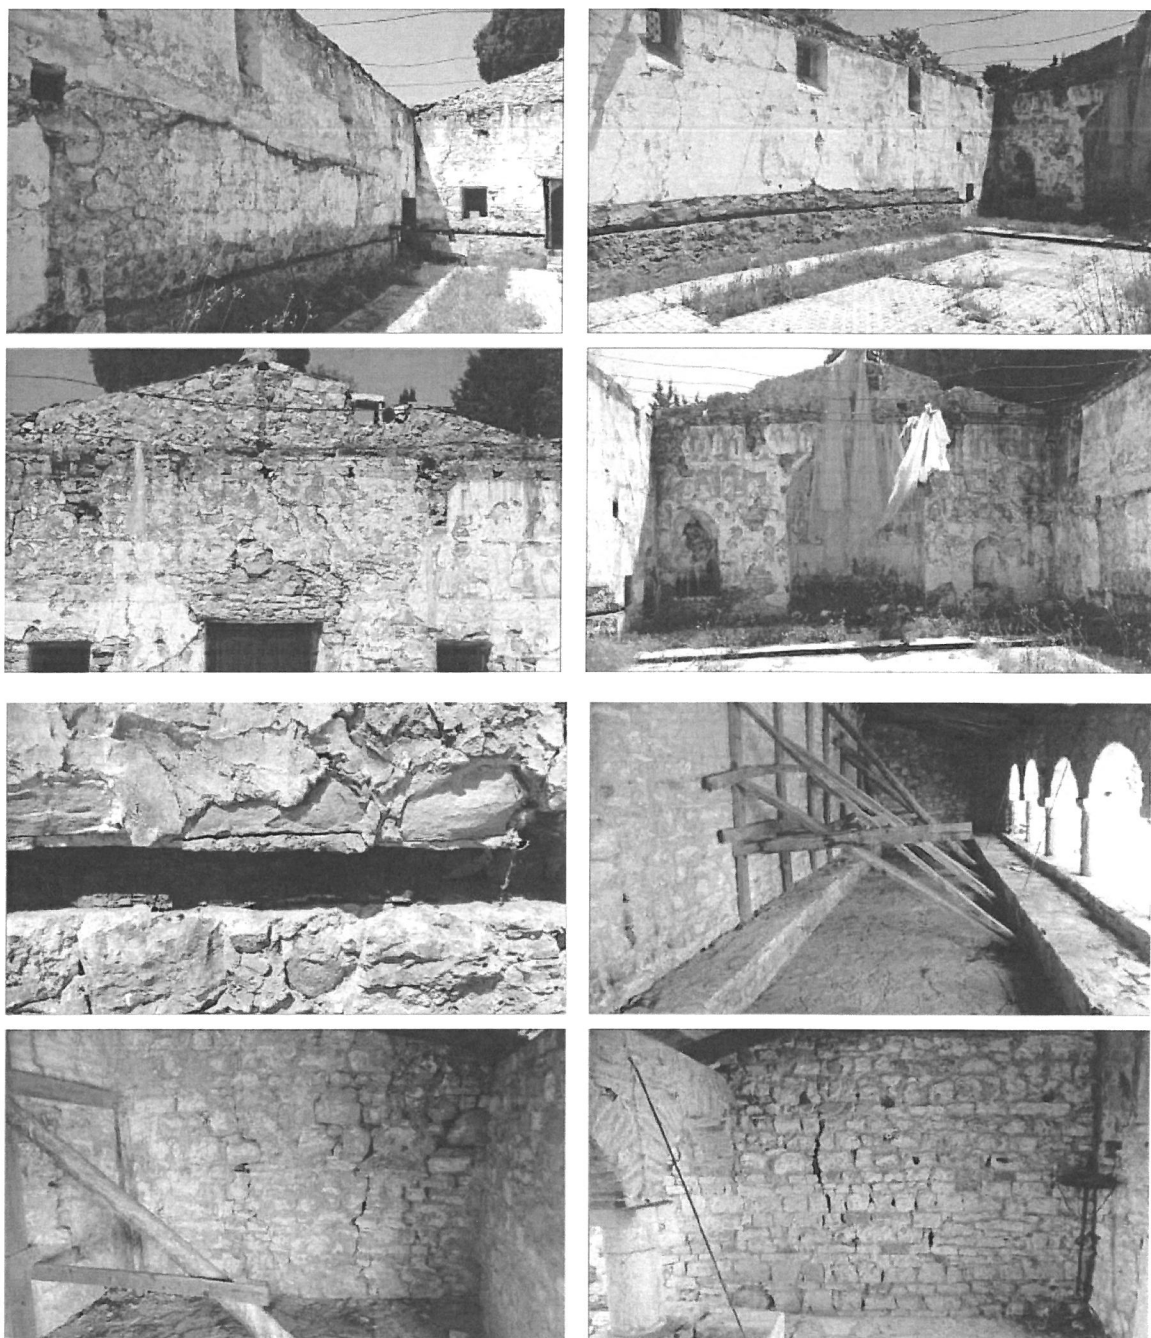
*Foto 4 : Gjëndja ekzistuese e kishës*

Kapriata do të mbështetet në kolona metalike me seksion dopio T të cilat do të kenë të njëjten vendodhje ku ishin kolonat e drurit. Kapriata nuk do të mbështetet në murret e naosit por do të qëndroje konsol mbi to. Në këtë menyrë do të ruhet fizionomia dhe morfologjia e çatisë prej druri por pa i dhënë ngarkesë mureve të naosit të cilët nuk janë në gjendje të mirë konstruktive. Mbi kapriatë duke u mbështetur në elementët gjatësor të saj do të hidhen trarët prej druri (në drejtim tërthor) të cilët do të shërbejnë për të mbështetur petavrat. Qeramosja do të bëhet më tregulla vendi mbi shtresën hidroizoluese që do të vendoset mbi petavra. Në fund të ndërhyrjes ajo që do të vihet re në eksterier do të jete silueta e çatisë e cila ruan siluetën e çatisë së djegur. Kapriata do

te ketë në perberje dy kapriata kryesore gjatësore dhe katër kapriata kryesore tërthore. Në interior elementët metalik do jene të dukshem, por në nje fazë tjetër nderhyrjesh kolonat mund te maskohen me elementë prej druri dhe në kuotën ku më parë ka qenë tavani i pikturuar mund të ndertohet një tavan prej druri i cili do jete në harmoni me elementët e tjerë. Mbulimi i emergjent i naosit ,më shumë, do ti shërbente afreskut që ka mbetur i dëmtuar në muret e tij .Ai do të ndihmonte që mos të përkeqësohet akoma më shume gjendja si pasoje e agentëve atmosferikë. Gjithmone duke pasur si qellim vetëm ruajtjen dhe konservimin e vlerave te ketij monumenti theksojme se kjo është zgjidhja më e përshtatshme në këtë situatë. Do të behët forcimi i themeleve për shkak të zjarrit muret e kanë humbur fortësinë e tyre dhe materialin lidhës. Më pas do të behët fortësimi i murit të gurit të kishës me teknika të ndryshme të paraqitura në preventiv dhe ne projekt. Gjithashtu do të behët konsolidimi i kreut të sipërm të murit me 1-2 rreshta gurë. Do të behët shtrimi me pllaka e pjesës së naosit dhe shtrimi me tulla të plota e pjesës së hajatit. Do të bëhet gjithashtu dhe restaurimi i këmbanores sic eshte paraqitur dhe ne projekt.
