Restaurimi i Muzeut Arkeologjik, Korce

Relacion  
Projekt restaurimi

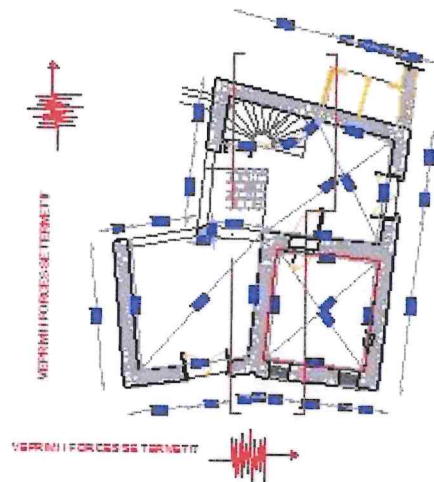
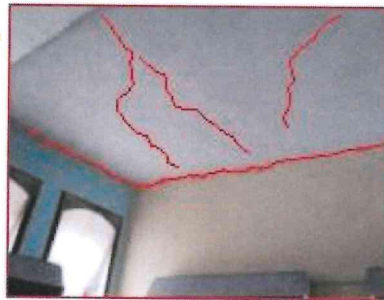
CARËS NË NIVELIN E TAVANIT DHE MURATURES PËR SHKAK TË VËRRIMIT TË FORCESËS SËMË DHE LUNDËS JË TË MËRË MURATURE TAVANË

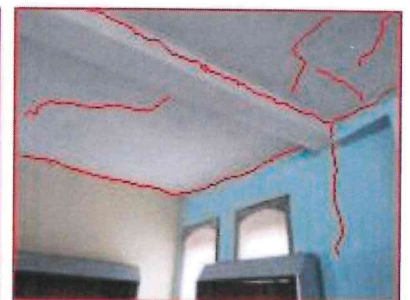
CARËS NË NIVELIN E TAVANIT DHE MURATURES  
-CARËS NË FUSËN E MURATURES PËR SHKAK TË NËRVOHËMIT TË LUNDË TË MURATURES  
-CARËS NË FUSËN E SUVASË

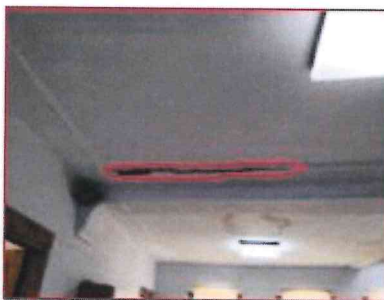
CARËS NË NIVELIN E TAVANIT PËR SHKAK TË VËRRIMIT TË FORCESË SËMË DHE LUNDËS JË TË MËRË

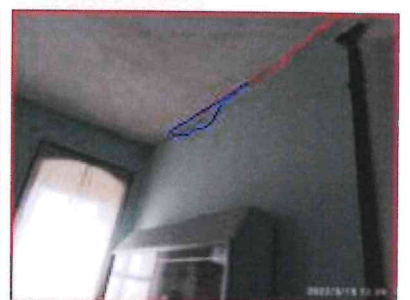
CARËS NË NIVELIN E TAVANIT PËR SHKAK TË VËRRIMIT TË FORCESË SËMË  
FUTJË LAGESHTISË NGA CATI NË NIVELIN E TAVANIT

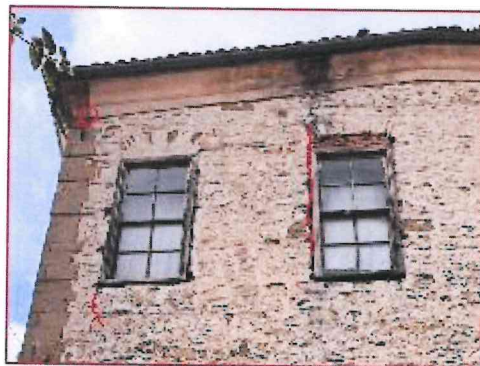
- DENTIMI TË QURËVE NË QOSHË PËR SHKAK TË TEMPERATURËS TË ULËTË
- DENTIMI I MATERIALIT TË DËRIT TË DËRTARËVE PËR SHKAK TË VËRRIMIT TË FAKTORËVE ATMOSPËRIKË SI DHE MËTË TRAJTIMIT TË TYRË PËR NËNË KOMBË TË QATË
- CARËS APO SHKËPUTJË NË FUSËN MËRË DËRTARËVE DHE MURATURES
- CARËS NË MURATURE PËR SHKAK TË LËVIZJËVE SËMË

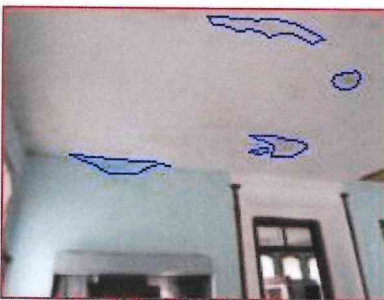
FUTJË E LAGESHTISË NGA CATI NË NIVELIN E TAVANIT DHE MURATURES

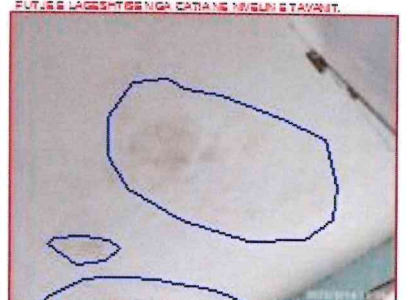
FUTJË E LAGESHTISË NGA CATI NË NIVELIN E TAVANIT DHE MURATURES

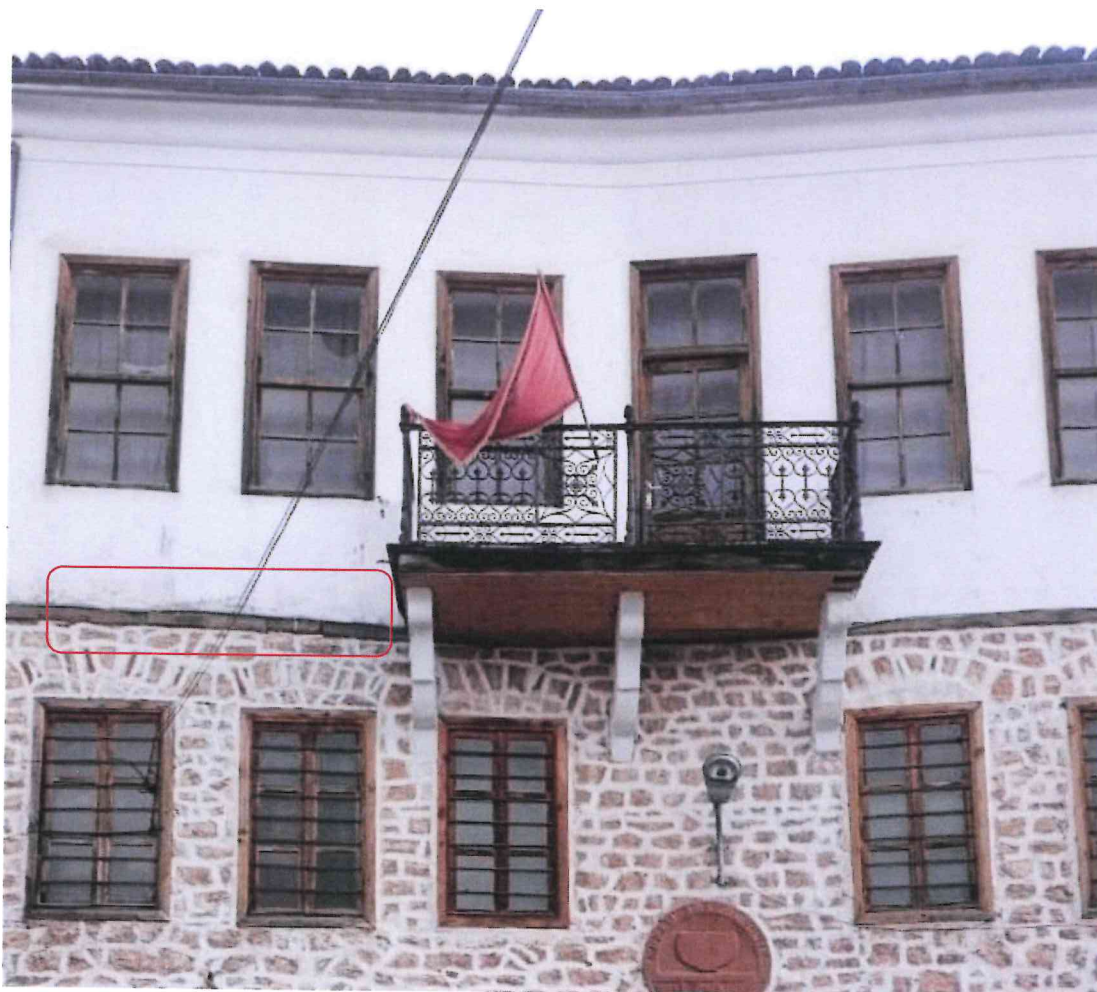
Degradimi i dritareve, demtimi i suvase

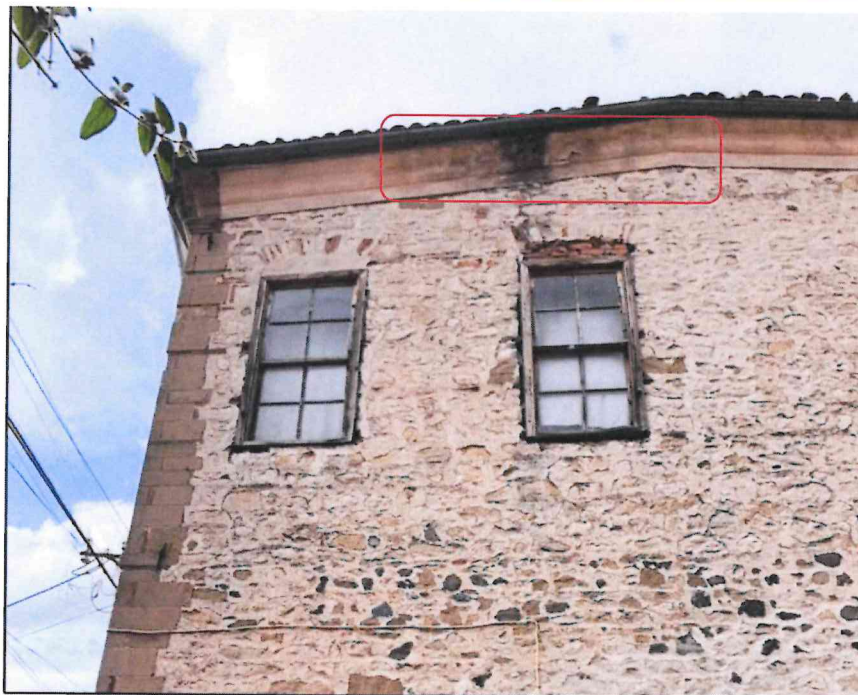
Demtim i kornizes se gipsit , demtim i fugatimit.

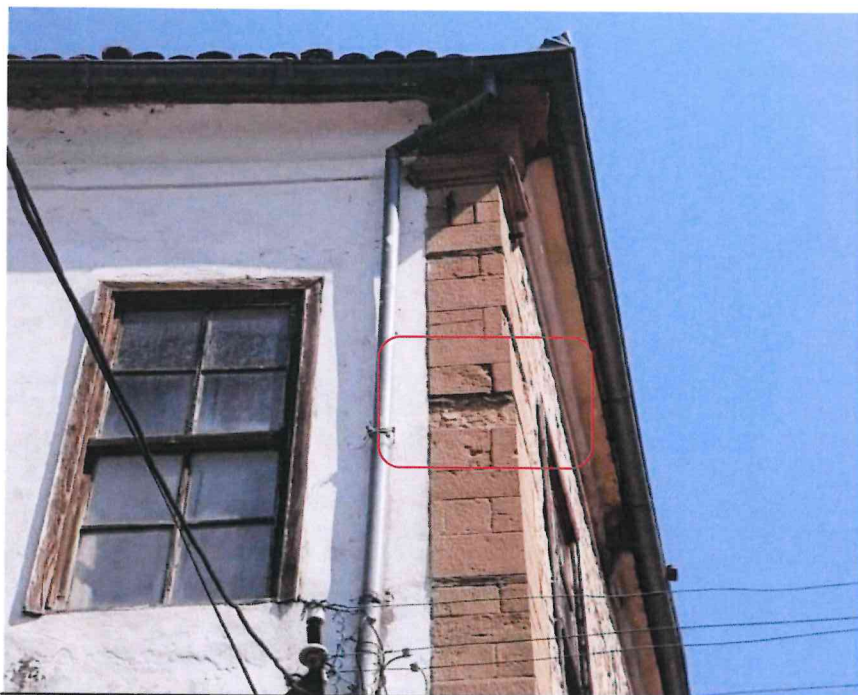
Demtim i qosheve me gure.

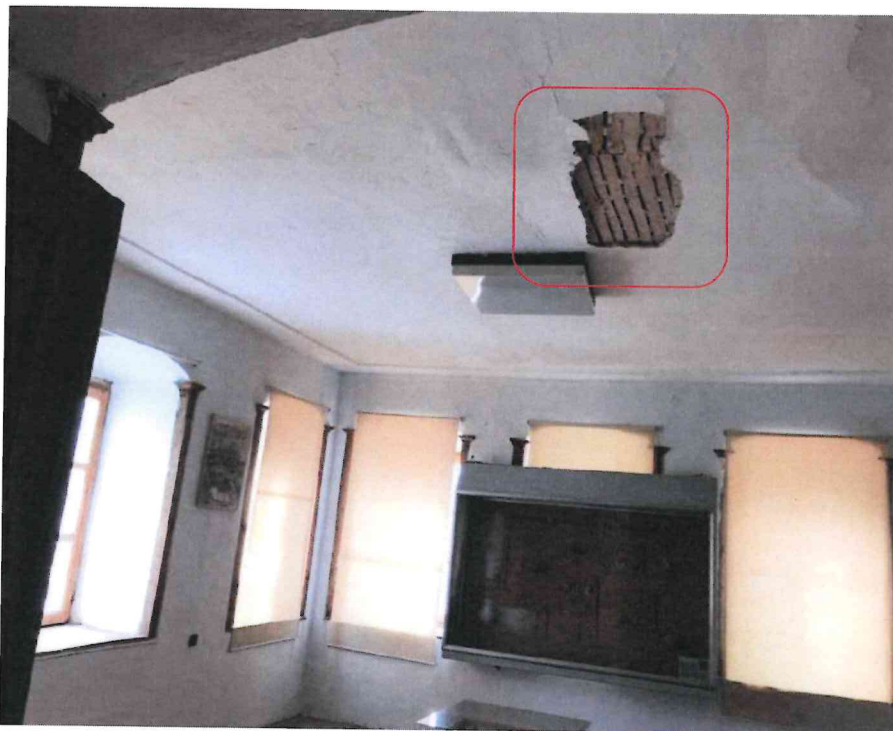
Dëmtim i suvase si rezultat i depertimit të lageshtësive.

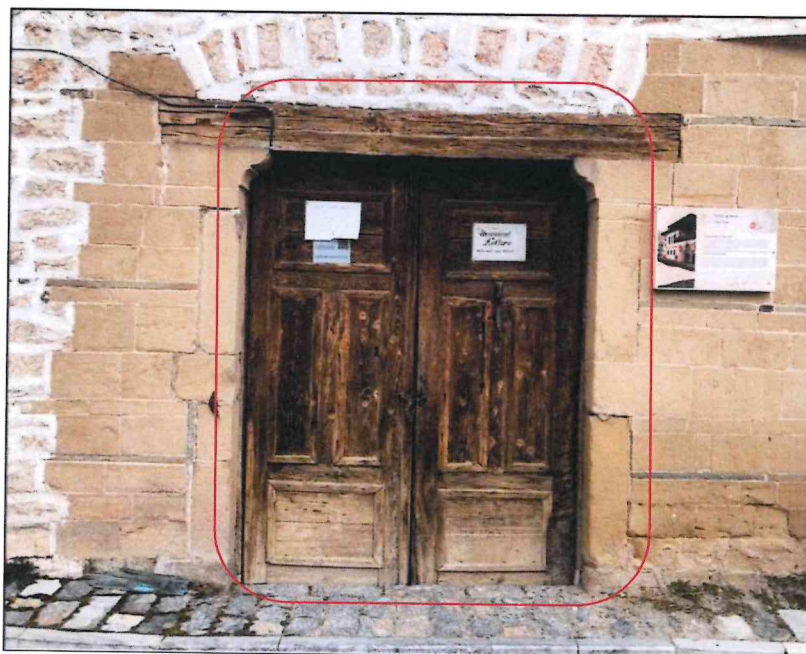
Degradim i drurit, brezave dhe dyerve.

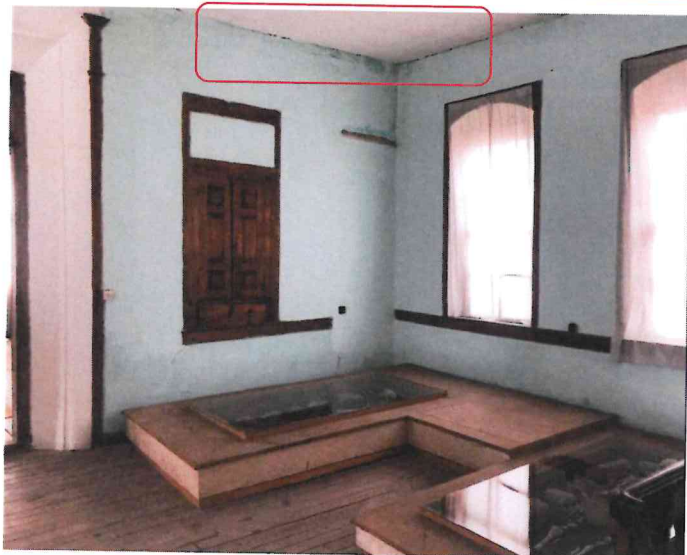
Dentim i suvase nga depertimi i ujrave nga catia.

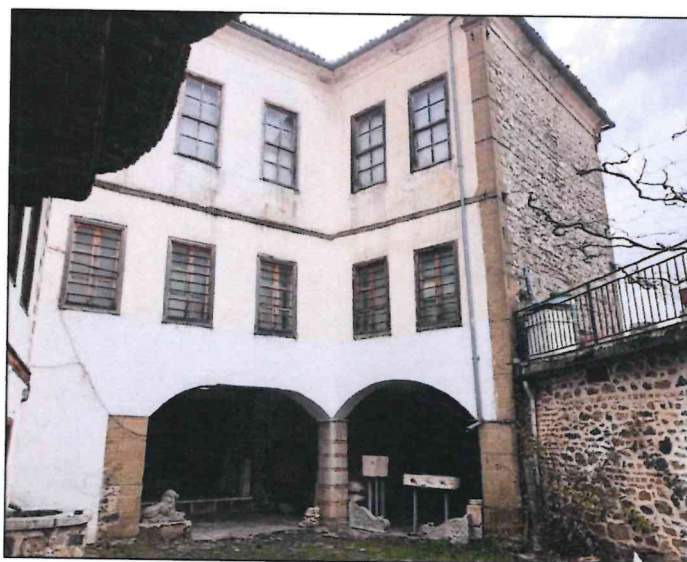
Dentim i suvase ne fasade

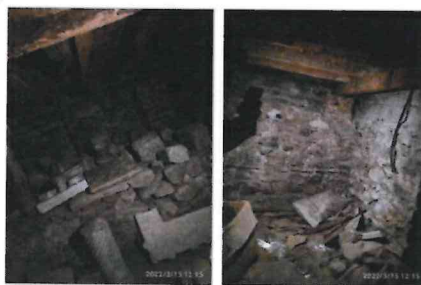
SONDAZHE NE BODRUM VERIFIKIMI I THEMELEVE NE KETE PJESE

KONKLUZIONE: Pas sondazheve te kryera ne nivelin e bodrumit u vu ne te gjenda e themeleve ishte relativisht mire , procedojme ne nivelin e themeleve per mije e qendroshmetme

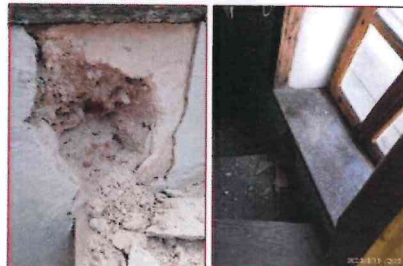
SONDAZHE NE NIVELIN E KATIT TE PARE NE MURATURE

KONKLUZIONE: Pas sondazheve te kryera ne nivelin e kati te pare u verifikua materiali perberes i muratures ne disa pika ku dyshohej qe materiali perbereo mund te ishte calnie , ne fakt pas hapjes materiali perberes i muratures ishte tulle vendi dhe ne disa pjese murature guri sic duket dhe nga fotot me sipër.  
Ne pjesen e tavanit ne katin e pare ishte nje tra ne dukje gipsi por pas sondazheve ishte tra metalik ne forme H. Gjate punimeve rekomandohet te shikohet mbeshtetja e tij. Gjithashtu gjate hapjes suvaja ishte me llac gelqere dhe me fije kashte , gjate riberjes se suvase do te ruhet lloji i llacit sipas originalit.

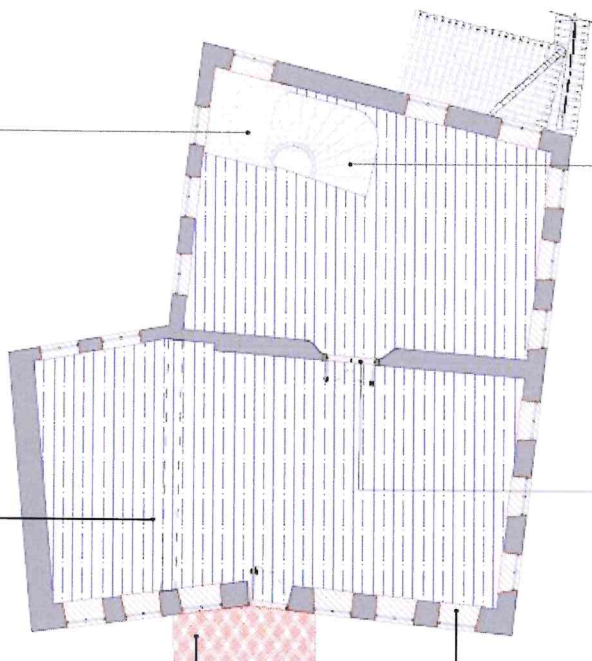
PLANI I KATITE TE DYTE/PATOLOGJITE DHE NDERHYRJET

**Altern i lentes drusore te balkonit te kreutshores.**  
Te gjithe elementet e drurit te pastrohen dhe te trajtohen me vaj i ri dhe antiseptik.

**Altern i lentes drusore te shkallave dhe te korridorit.**  
Te gjithe elementet e drurit te shkallave te zvendeshen dhe te trajtohen me vaj i ri dhe antiseptik. Elementet e korridorit te pastrohen dhe te trajtohen me vaj i ri dhe antiseptik.

**Degradimi i drurit te dyshemes.**  
Per derrasat e dyshemes propozohet te hiqen, te pastrohen dhe te rivendosen. Te trajtohen me vaj i ri dhe antiseptik.

**Amortizimi i lentes drusore te deres.**  
Te gjithe elementet e deres te zvendeshen. Elementet e tjere te pastrohen dhe te trajtohen me vaj i ri dhe antiseptik.

**Amortizimi i balkonit dhe oksidimi i kanaleve.**  
Zvendesimi i dyshemes se drurit te balkonit. Trajtimi i kanaleve me antirizik.

**Amortizimi i lentes drusore te dritareve.**  
Zvendesimi i dritare drur si origjinali me hape vertikale.
