**BANESA E MUSTAFA  
SHEHUT  
ZERQAN - BULQIZË**

**PROJEKT  
RESTAURIMI**

RISHIKIM, 2022

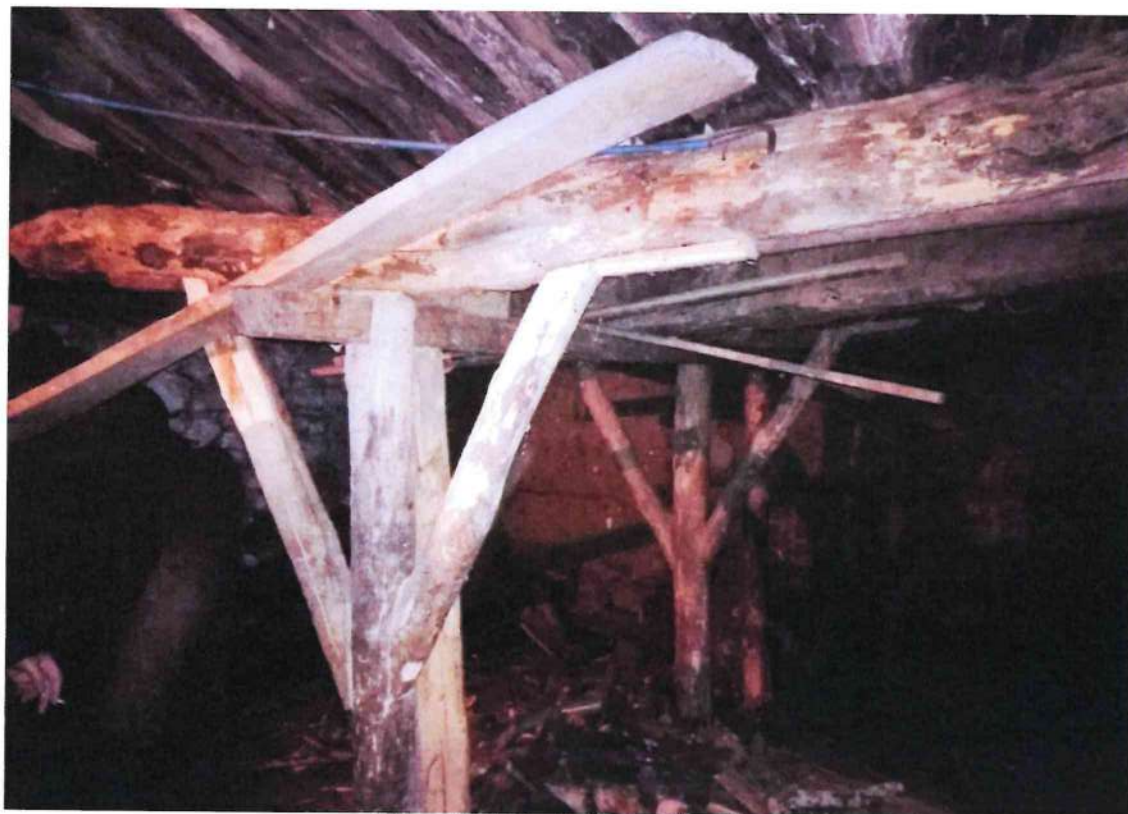
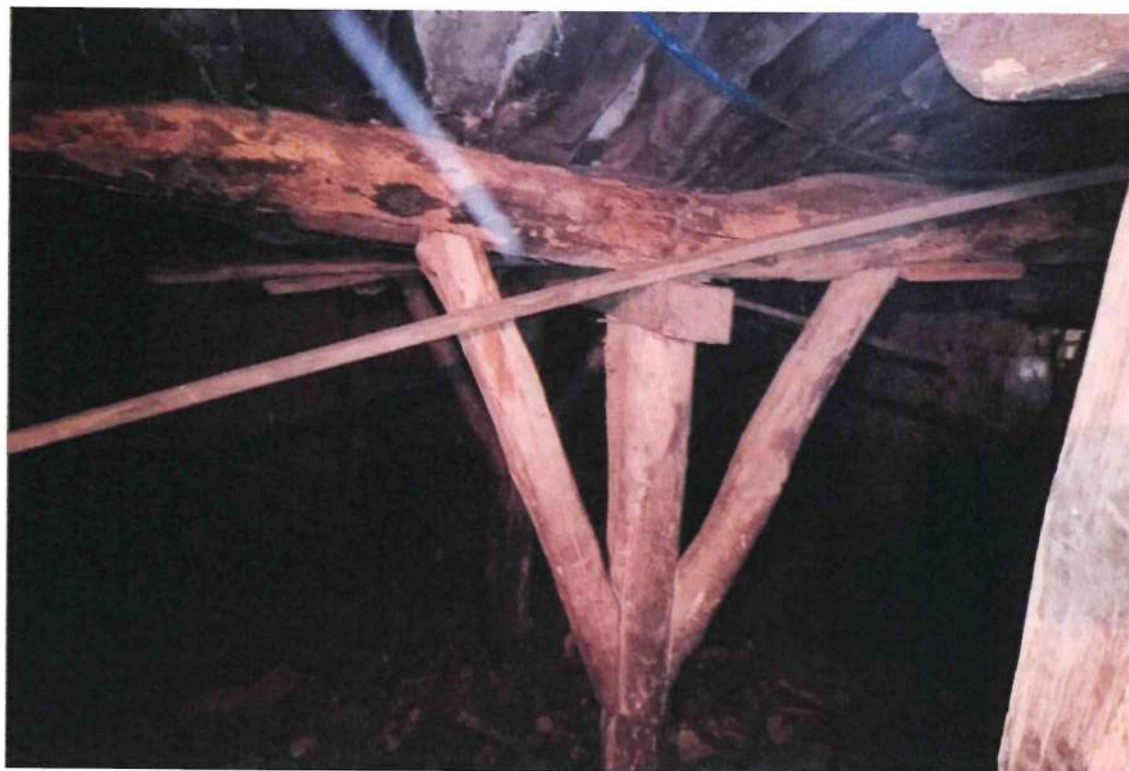
Figura 35. Kati përdhe, ambienti 2

- Pasi të jetë hequr puntela të sistëmohej terreni dhe të rishikohet sistemi i drenazhimit të tualetit i cili kalon poshtë dyshemes së këtij ambienti.

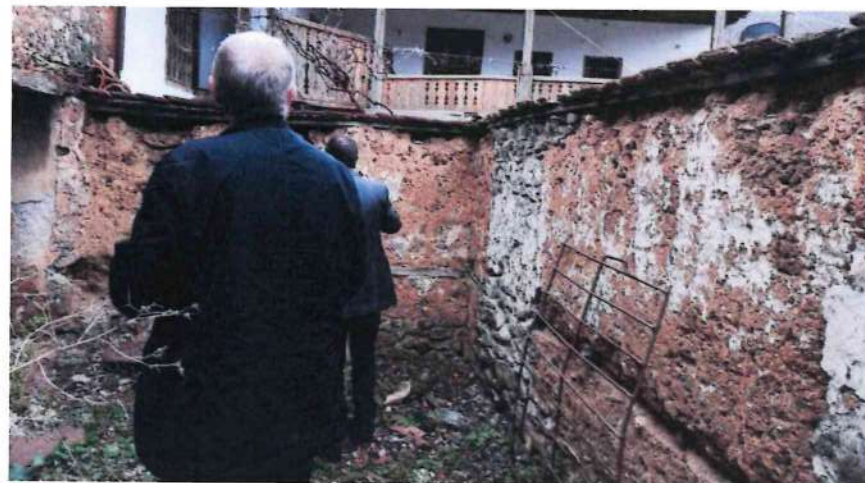
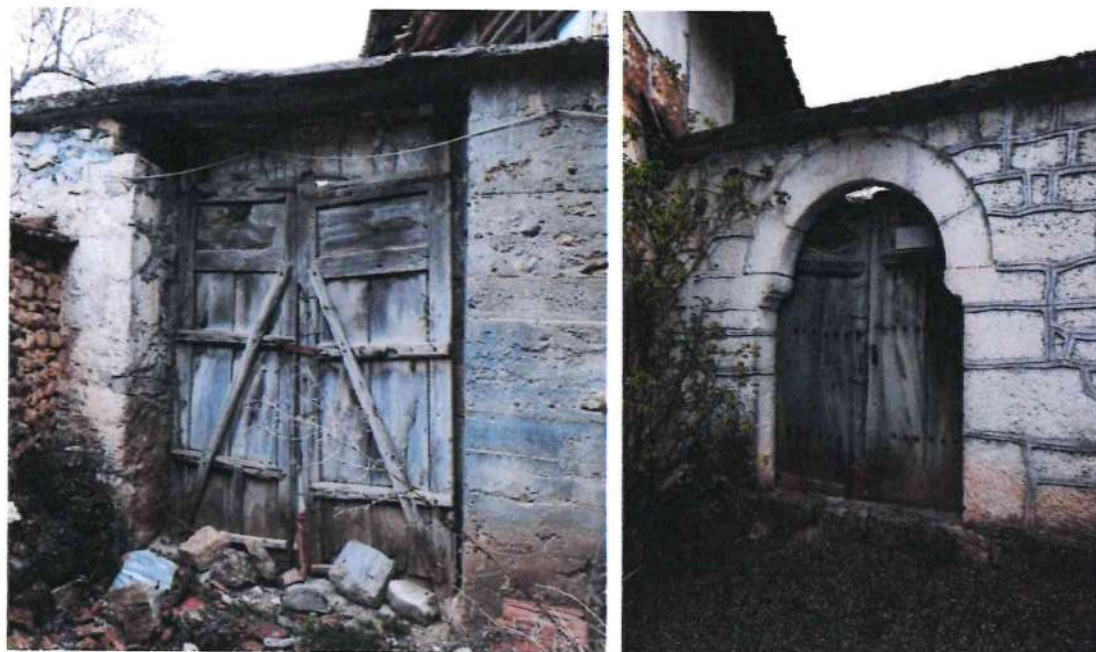
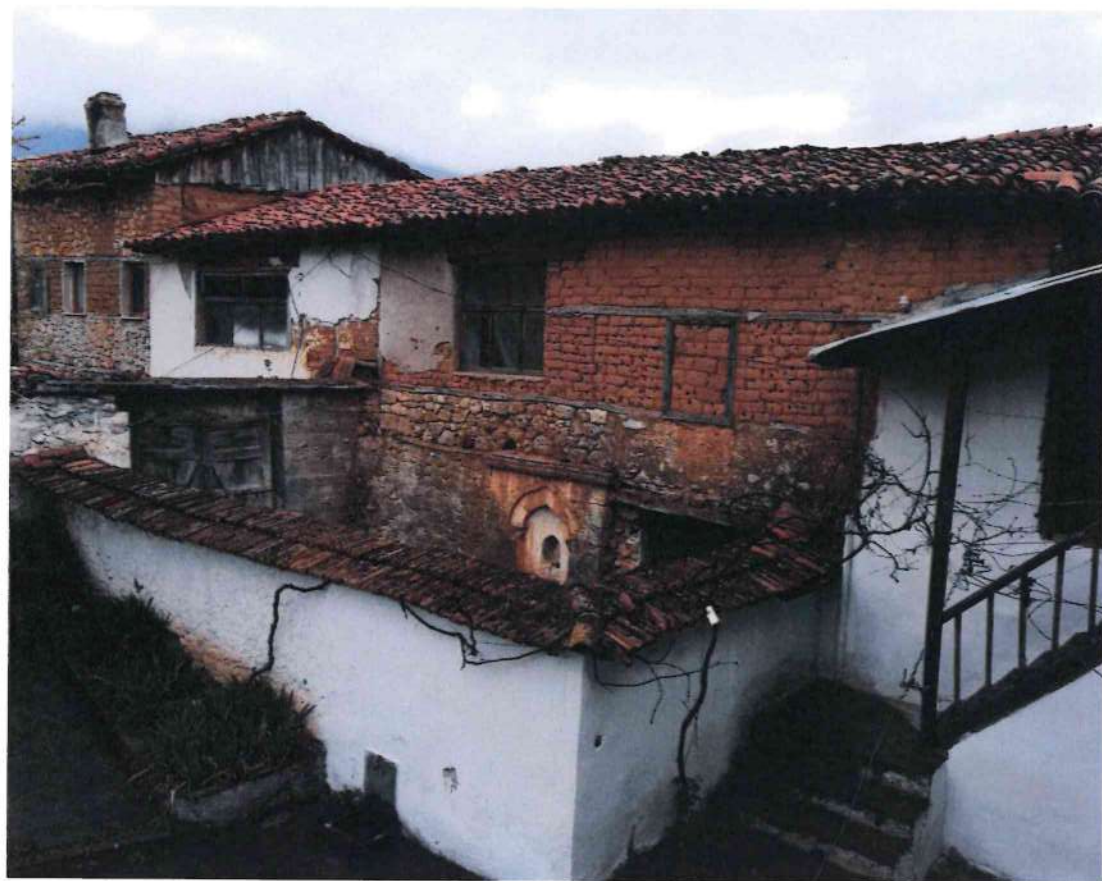
Figura 47. Kati i parë, bërthama 2, ambienti 13

- Muri ndarës pjesërisht prej çerpiçi dhe pjesërisht prej duri (ndërrhyrje të mëvonëshme), nga ana e brendëshme e këtij ambienti është në gjedje shumë të keqe duke qenë se nuk është mirmbajtur dhe suvatuar nga pronarët. Ana e jashtme e tij është relativisht e mire dhe e suvatuar e lyer me gëlqere. Elementet e brezave prej druri në muraturë janë të degraduar dhe një pjesë e tyre mungojnë, kjo ka shkaktuar edhe degradimin e këtij muri.

- Do të bëhet pastrimi i fugave dhe i gurëve nga gëlqeria, në mënyrë mekanike (Fig. 25).
- Dera prej druri është në gjedje të keqe, kjo si rezultat i mos mirmbajtjes nga banorët (Fig. 43).

- Do të bëhet pastrimi i gurëve nga kjo shtres në mënyrë mekanike, me furçë dhe uji. Do të bëhet pastrimi i fugave nga llaçi i çimentos dhe ri fugatimi i tij me llaç gëlqere.

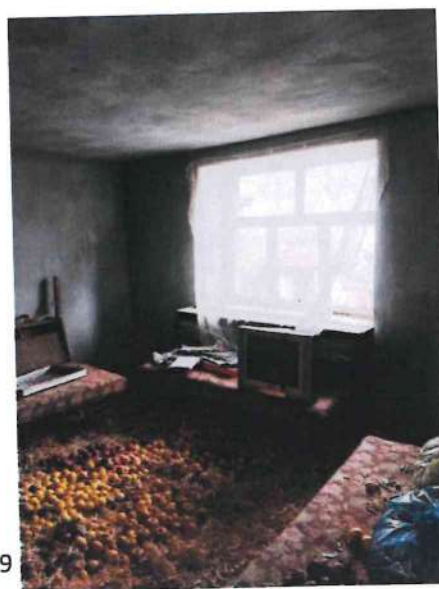
Figure 55. Ambient 9

- Meremetim i suvasë dhe lysterja me sherbet gëlqere i të gjithë ambientit, muratur dhe tavan.
- F.V detyr druri të trajtuara me vaj lini dhe anti molë.
- Restaurim i dysheves prej druri si dhe trajtimi me vaj lini dhe anti molë.
- Restaurim i derës dhe trajtimi i saj me anti mole dhe vaj lini.
- Realizimi i instalimeve elektrike.

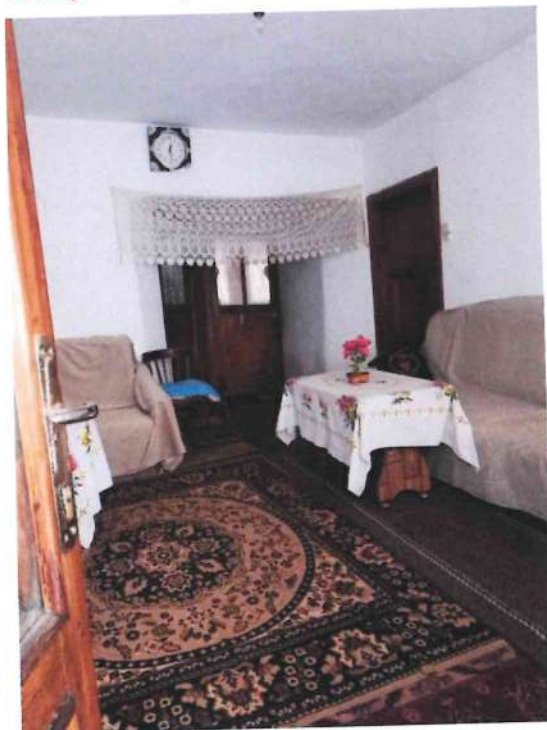
Figura 61. Ambienti 1 (berthama 1)

- Do të realizohet shtrimi i këtij ambjenti me dysheme me dhoga druri të stazhionuara dhe trajtuar me antimol dhe vaj lini, me teknikën e ndërthurjs (duke qënë se nuk ka konstruksion ku të gozhdohen dërrasat e dyshemes propozohet vendosja e dërrasave me ndërthurje femër mashkull).
- Restaurim i vetratës prej druri dhe xhami duke ruajtur elementin origjinal të parmakit të hajatit në krahun e djathtë të hyrjes (detaj ky, që shihet edhe nga fotografit e arkivit të IMK-së realizuar në 1979 kur hajati ka qen i hapur).
- Stukim i suvasë ku do të jet i nevojëshëm si dhe lyerje me sherbet gëlqereje.

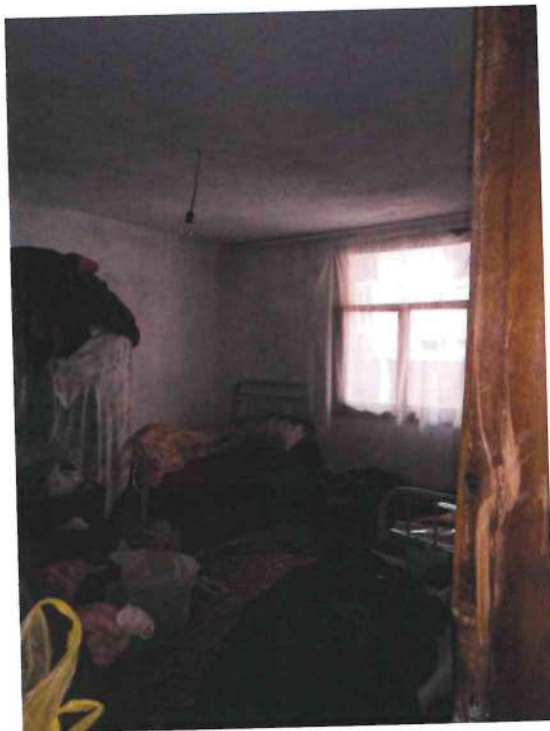
Figura 62. Ambienti 2 (berthama 1)

- Do të realizohet shtrimi i këtij ambjenti me dysheme me dhoga druri të stazhionuara dhe trajtuar me antimol dhe vaj lini, me teknikën e ndërthurjs (duke qënë se nuk ka konstruksion ku të gozhdohen dërrasat e dyshemes propozohet vendosja e dërrasave me ndërthurjefemër mashkull).
- Trajtimi i dritares dhe derës me vaj lini dhe anti mole
- Stukim i suvasë ku do të jet i nevojëshëm si dhe lyerje me sherbet gëlqereje.

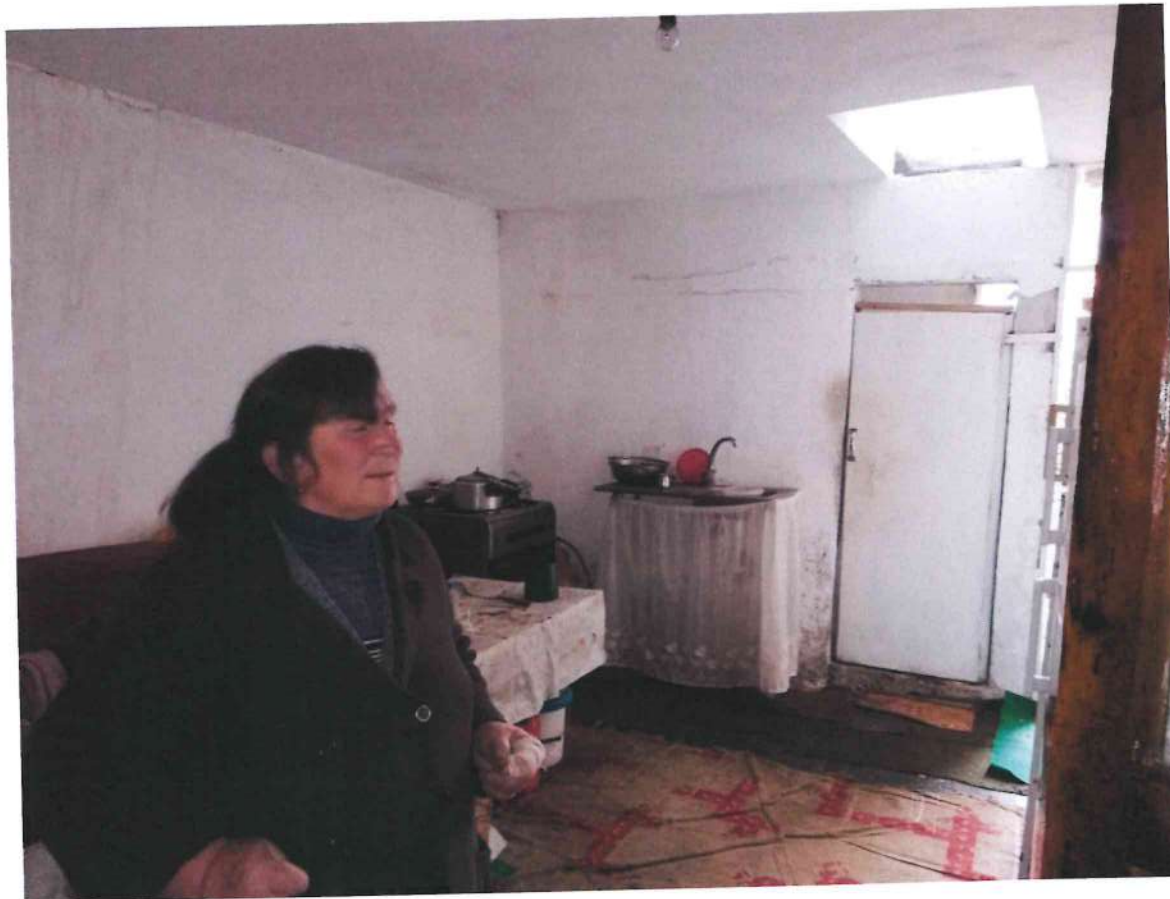
Figura 63. Ambienti 3 (berthama 1)

- Restaurim, trajtimi i dritares dhe derës me vaj lini dhe anti mole.
- F.V derë druri (dera që është me fibër).
- Stukim i suvasë ku do të jet i nevojshëm si dhe lysterje me sherbet gëlqereje.

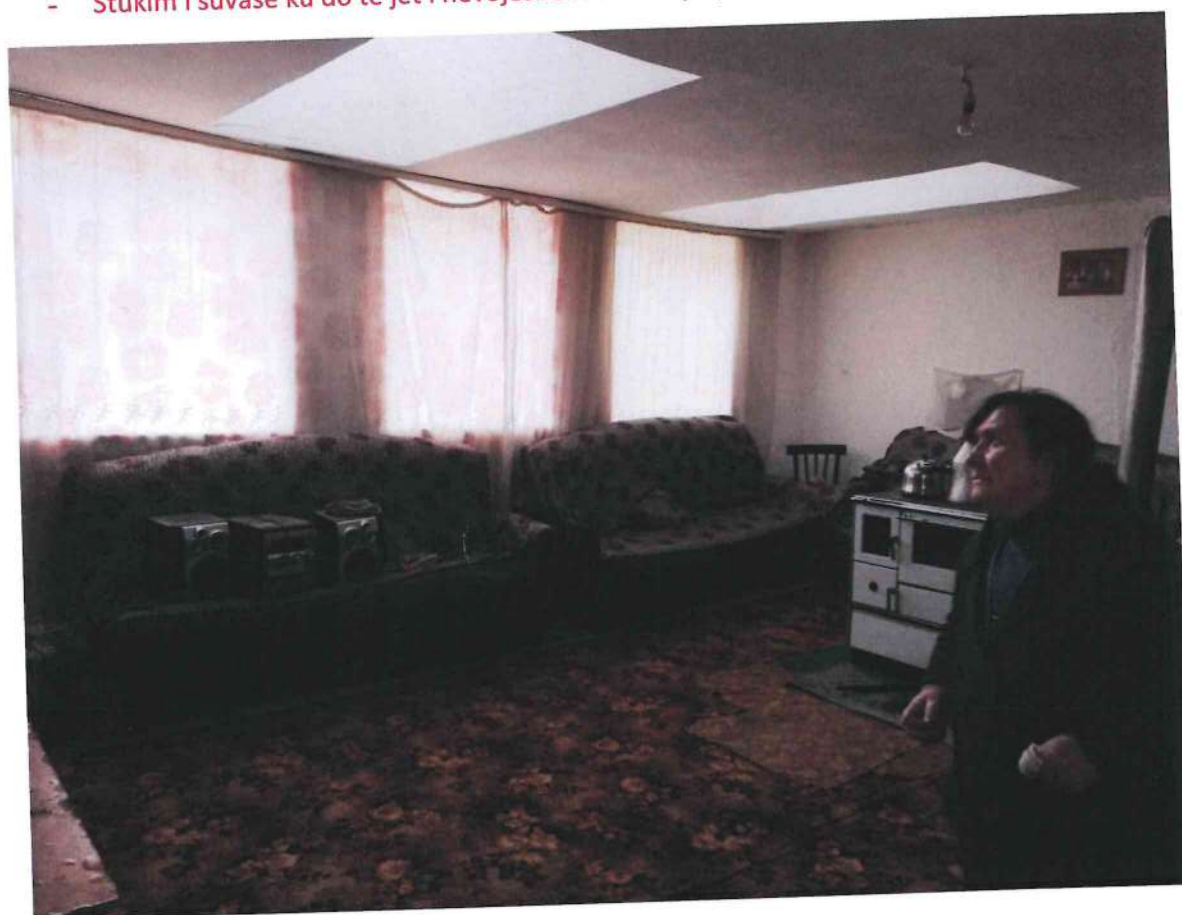
Figure 64. Ambienti 4 (berthama 1)

- Do të realizohet shtrimi i këtij ambjenti me dysheme me dhoga druri të stazhionuara dhe trajtuar me antimol dhe vaj lini, me teknikën e ndërthurjs (dukeqënëse nuk ka konstruksion ku të gozhdohen dërrasat e dyshemes propozohet vendosja e dërrasave me ndërthurjefemër mashkull).
- Restaurim, trajtimi i dritares, dollapëve të murit dhe derës me vaj lini dhe anti mole.
- Stukim i suvasë ku do të jet i nevojshëm si dhe lyerje me sherbet gëlqereje.
