# RELACIONI TEKNIK MBI VLERËSIMIN E RISKUT

*Kisha e Manastirit të Shën Mërisë së Spilesë*

*Objekt kulti, Kategori I-rë*

*Fshati Tranoshishtë, Gjirokastër.*

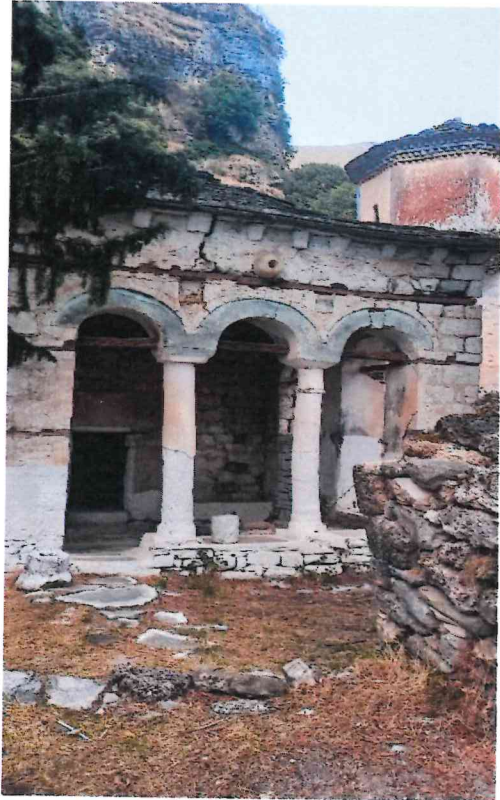
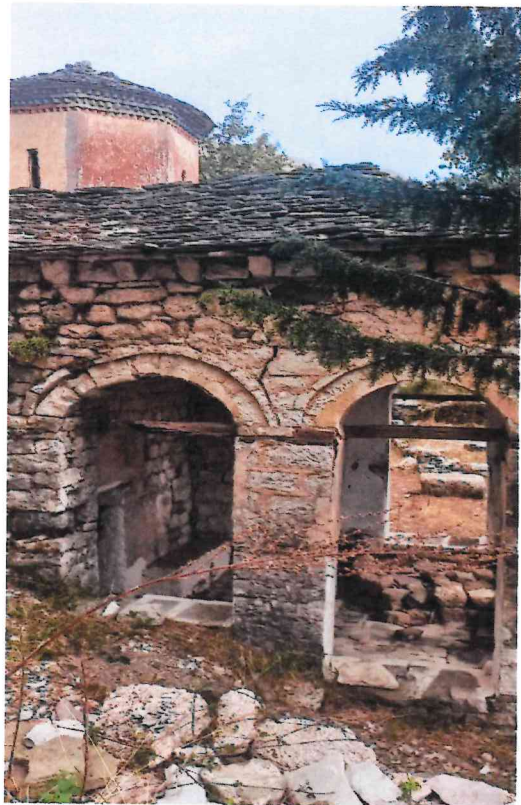
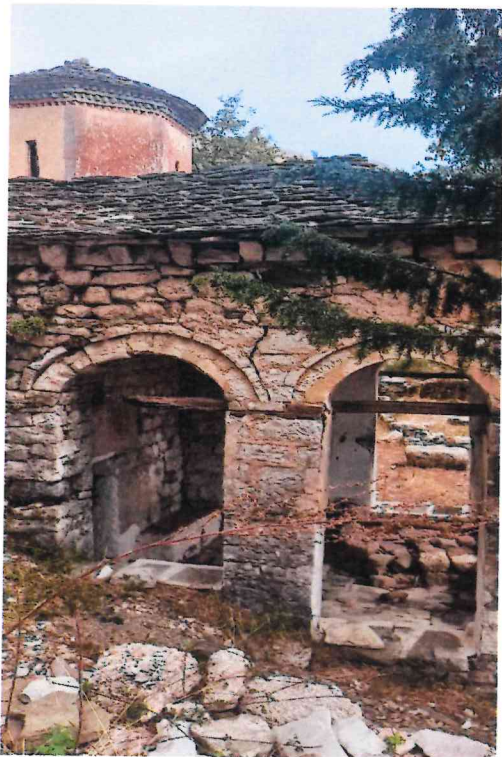
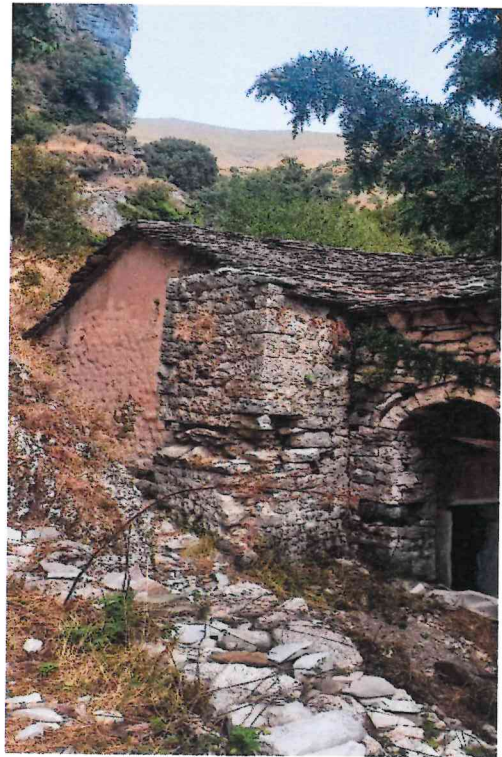
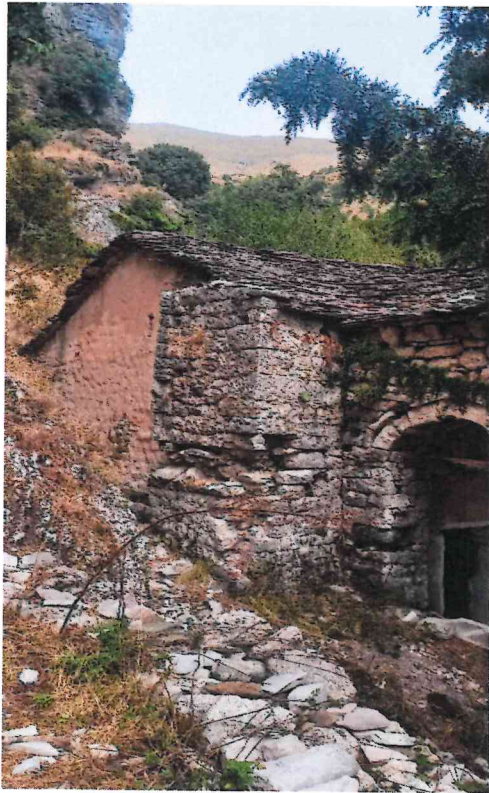
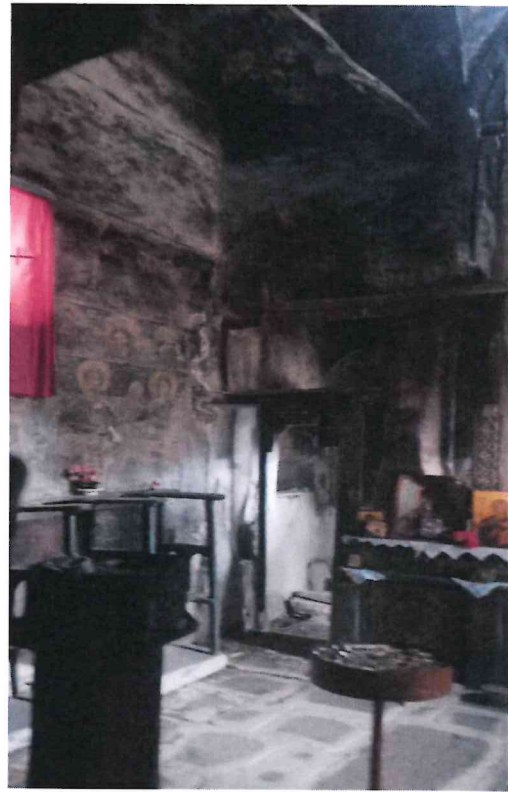
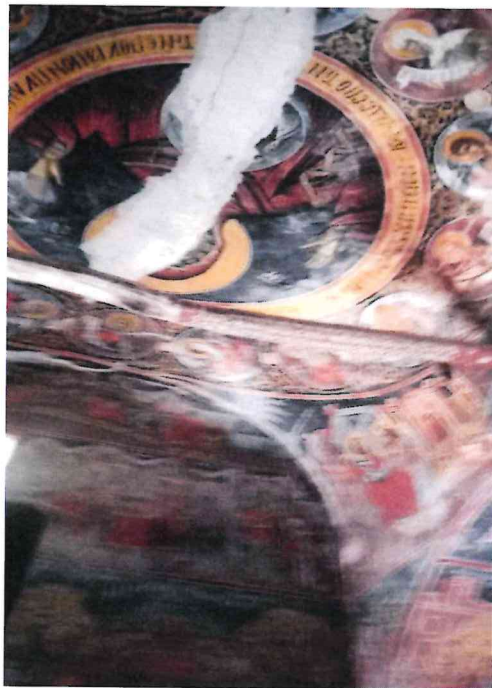
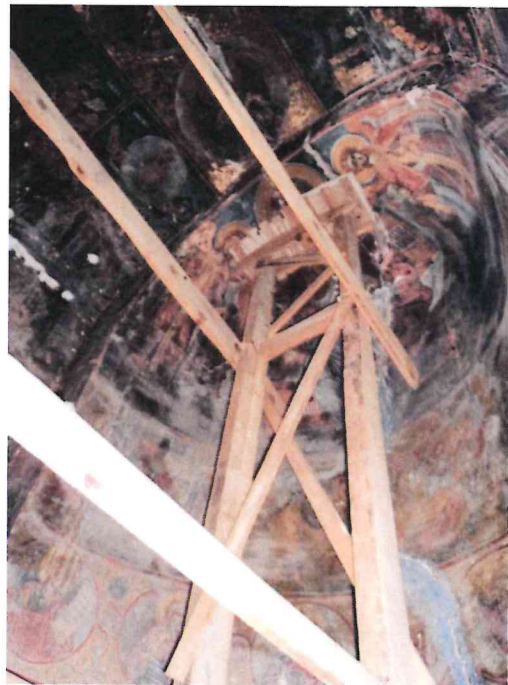
Sic shihet nga fotot e mëposhtme objekti nuk ka pasur ndryshime nga koha e hartimit të projektit. Konstruksioni, catia dhe gjithë elementet e ndërtës janë në gjendje të qëndrueshme, duke iu referuar vitit të kaluar.
