# RELACION TEKNIK

## MANASTIRI I "SHËN MËRISË" ARDENICË

TIRANË 2021

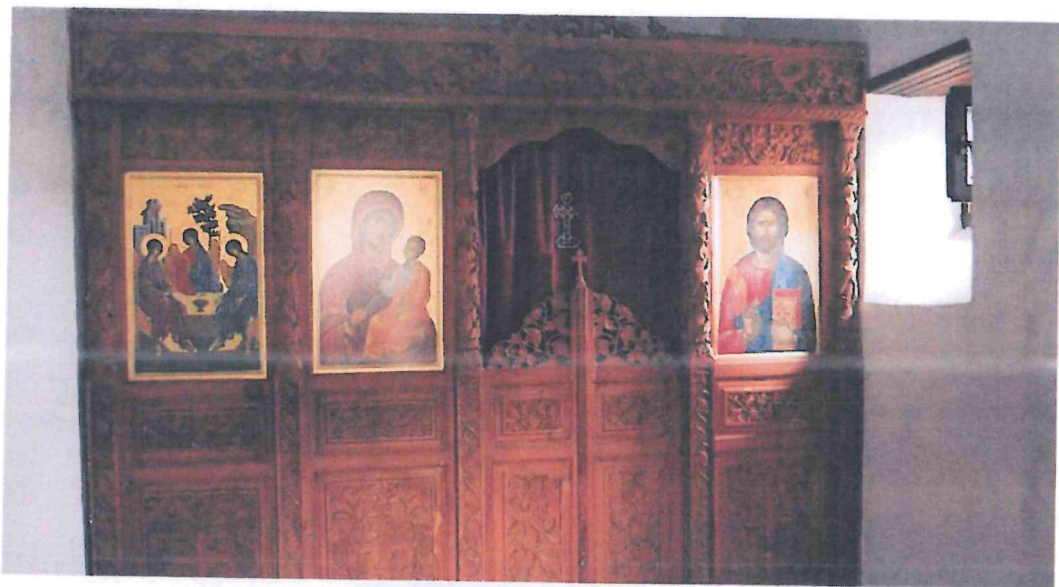
Fig. 9– Pamje e ikonostasit të ri

Aktualisht kisha është në gjendje të mirë nga ana konstruktive, ikonostasi është i ri si dhe dyshemeja është e shtruar me pllaka gres në ngjyre kafe të errët (Fig.9).

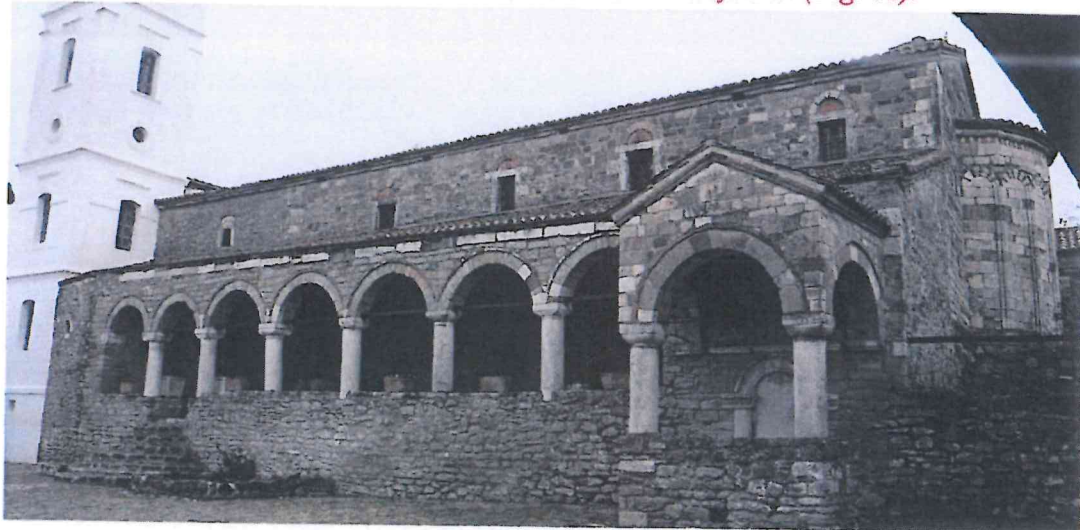
***Fig. 12— Pamje e fasadës juore***

- Siç mund edhe të shihet nga fotot (Fig. 12, duke qenë se dita gjatë ekspeditës ka qenë me shi) gjithë pjesa fundore e muraturës ka kapilaritet të ujërave sipërfaqësor i cili ka krijuar degradimin e fugave si dhe krijimin e njollave të zeza në fasadë.

- *Propozohet pastrimi i fugave të degraduara përgjatë gjithë perimetrit të kishës (deri në një lartësi rreth 1m nga toka) në mënyrë mekanike me furçë teli dhe uji, dhe rifugatimi i tyre me llaç hidraulik.*

- *Aplikimi i rezinës transparente në fasadë, pasi të jetë realizuar rifugatimi.*

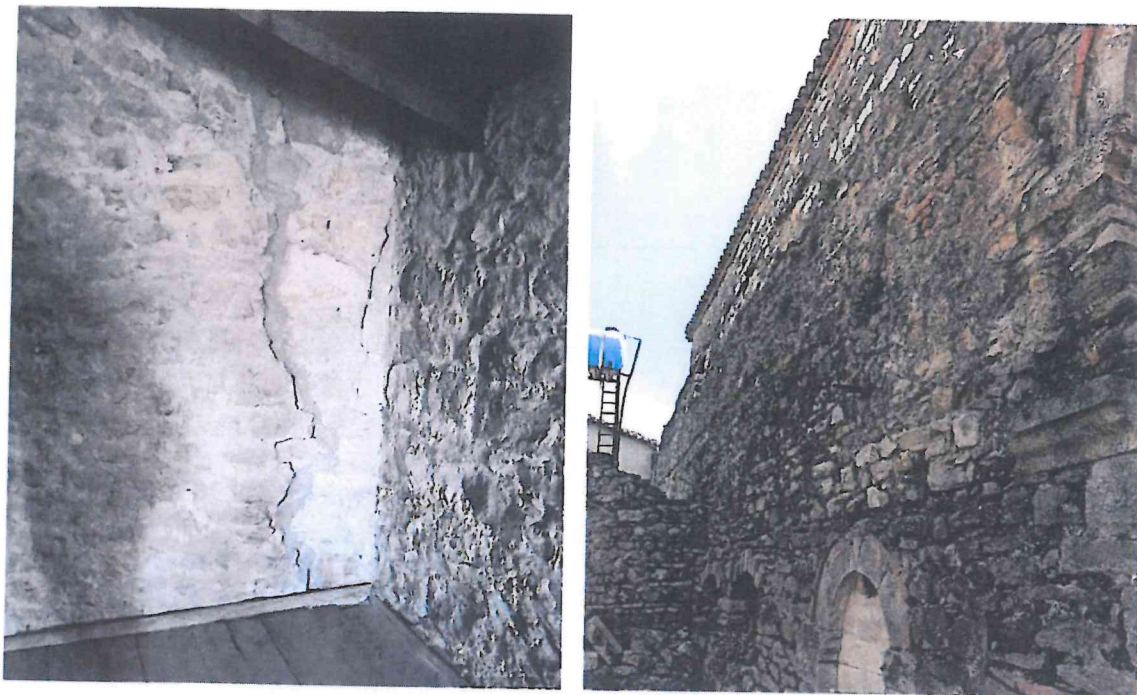
*Fig. 20 – Pamje e qoshes veri-perëndimore të narteksit, muri verior i narteksit*

- Nga vëzhgimet e specialistëve të IKTK-së u konstatua se qoshja veri-perëndimore e narteksit ka një çarje vertikale e evidentueshme si nga ana e brendëshme ashtu edhe nga ajo e jashtme. Siç mund të shihet nga foto (Fig.20) kjo çarje ka qenë fugatuar me llaç. Rihapja e kësaj çarje tregon që ajo është ende aktive. Nga një vëzhgim më i detajuar u konstatua se muri verior i narteksit, dhe me konkretisht paret e jashtëm të tij ka një epje për nga jashtë që vjen si rezultat i infiltrimit të lagështisë që bie nga çatia (e cila del rreth 15 cm jashtë murit të

***Injektimet.** Injektimet do të kryhen në të gjithë muraturën veriore të narteksit (mbasi janë bërë fugatimet). Mbas pastrimit të muraturës nga llaçi i dekompozuar dhe para fugatimit vendosen tubat që do të shërbejnë për injektim dhe lahet muratura, si nga jashtë, ashtu dhe brendësia e saj nëpërmjet tubave të injektimit. Tubat do të jenë 1/2" dhe do të vendosen 2-4 copë/m<sup>2</sup> dhe 25-30 cm në thellësi të muraturës.*

*Llaçi i injektimit do të përbëhet prej materialesh tradicionale dhe me rezistencë jo më të madhe se llaçi i shëndoshë i muraturës, për të shmangur rrezikun e krijimit të bërthamave rigjide brënda masës së muraturës. Injektimi do të kryhet me gravitacion, d.m.th. me vetërrjedhje dhe në një drejtim, duke filluar nga pjesët e poshtme të muraturës dhe duke u ngjitur në lartësi, (në qoftëse do të shikohet e nevojshme nga specialistët gjatë punimeve mund të bëhet edhe injektim me presion).*

*Injektimet për konsolidimin dhe kompaktësimin e muraturës, në këtë rast mund të bëhet nga të dyja anët e muraturës.*

- 1. Prgatitja e sipërfaqeve. (Pastrimi i fugave dhe larja e muraturës).*
- 2. Stukimi i fugave dhe të gjithë të çarave, për të evituar rrjedhjen e llaçit nëpërmjet stukimit me lidhës koerent me llaçin e injektuar. Do përdoret një llaç me bazë të gëlqeres idraulike natyrale.*
- 3. Realizimi i rrjetës së injektimit. Bëhet hapja e vrimave në muraturë (2-4 vrima për m<sup>2</sup>) me diametër  $\phi$  1.5-2.5cm.*
- 4. Pozicionimi i tubave ( $\phi$  1-2 cm), me thellësi mesatare 50-60cm.*
- 5. Insertimi (në rast se do jet i nevojshëm me presion) i llaçit me bazë të gëlqeres idraulike natyrale të hiperventiluar (presion 1,5 atm - 3 atm).*
- 6. Heqja e tubave dhe stukimi i vrimave.*

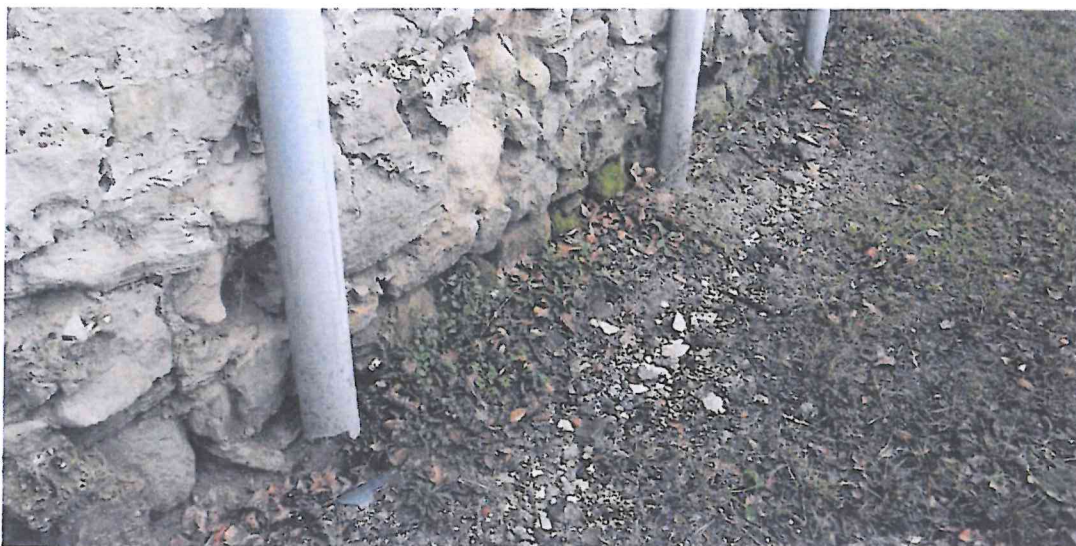
*Fig. 23– Pamje e bubacioneve të kanalizimeve të ujërave të zeza*

**Muratura** - Gjatë ndërhyrjeve që janë kryer për përshtatjen e konakëve për hotel në këtë seksion, janë bërë tualete për çdo dhomë. Çdo tualet ka instalimet e veta të drenazhimit të ujërave të zeza, që dalin në fasadën e monumentit në një mënyrë aspak të hijëshme. Për daljen e çdo tubacioni është krijuar një zgavër në muraturë që është lënë e hapur ose është zënë me gurë dhe tulla në një mënyrë të çrregullt duke krijuar kështu kaos në strukturën murale të monumentit. Pjesa fundore e disa prej këtyre tubacioneve të drenazhit përfundon në nivelin e tokës dhe nuk duket të jetë e lidhur me sistemin e drenazhit ( Fig.23).

- *Propozohet heqja e këtyre tubacioneve dhe spostimi i tyre nga krah i brendëshëm i murit, dhe nxjerrja jashtë e tyre në nivelin e nëntokës ku çdo njëra do të këtë një pusetë të vogël shkarkimi ku me anë të tubacioneve nëntokësore do të mblidhen në një pusetë më të madhe dhe do të largohen nga manastiri drejtë gropës septike që ndodhet në përfundim të tij.*
- *Mbyllja e kaviteteve në muraturë me gurë dhe llaç.*
- *Pastrimi mekanik i fasadës nga fugatimi i degraduar dhe ri fugatimi.*

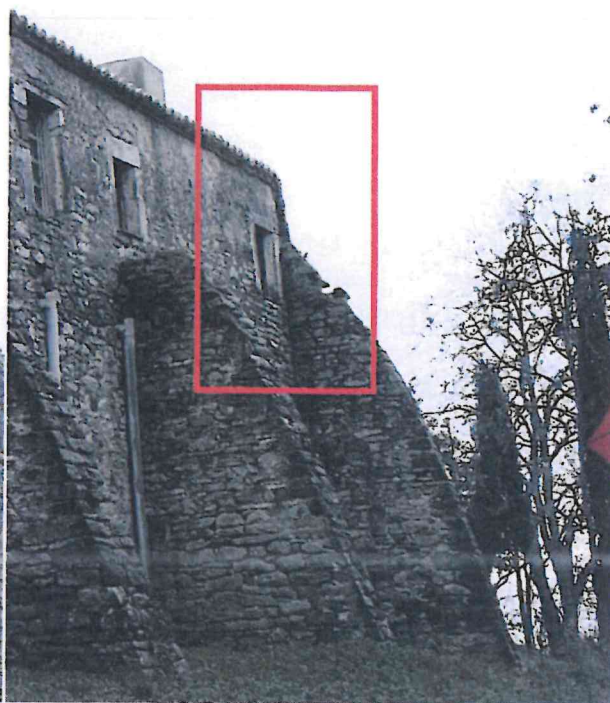
*Fig. 28 – Pamje e kontrafortit të dytë*

mbahet vetëm nga tirantat e vendosura në nivelin e dyshemesë së katit të parë. Gjithashtu edhe kontraforti i dytë (Fig. 28) ka pësuar një çarje nga lartë poshtë deri në lartësinë 1m nga niveli i tokës. Çarja përfundon në një zgavër në murin e kontrafortit nga ku duket qartë brezi i degraduar i drurit që ka realizuar lidhjen e kontrafortit me murin e konakëve (Fig.29). Muri midis këtyre dy kontrafortëve duket që është shumë i degraduar dhe ka pësuar fraktura të shumta. Në ambjentet e brendshme në këtë pjesë të konakëve nuk evidentohen problemet e strukturës, duke qenë se në 2018 janë kryer punime suvatimi dhe stukime nga vetë kisha.

- *Propozohet restaurimi i këtyre dy kontrafortëve:*
  - Të bëhet çmontimi i kontrafortit të rrëzuar, dhe rindërtimi i tij duke e përforcuar bazamentin me murë guri lidhur me llaç (shih grafikën). Gjatë ndërtimit do të realizohet edhe ndërthurja e tij me murin e konakëve.

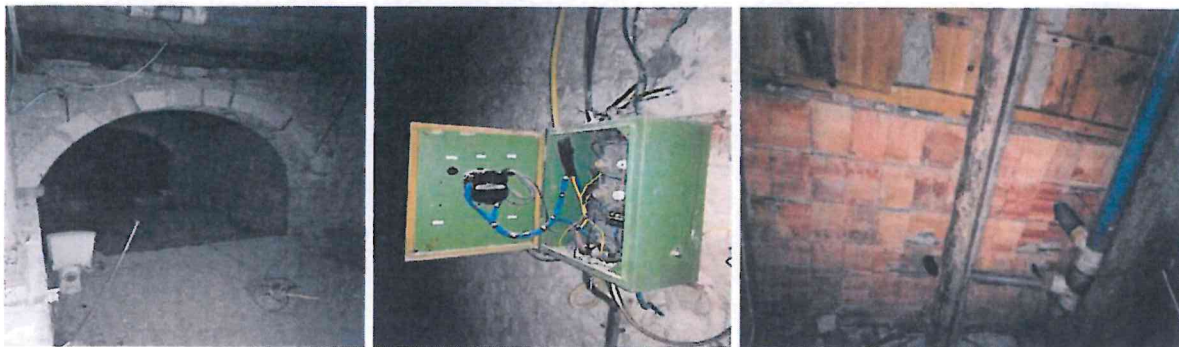
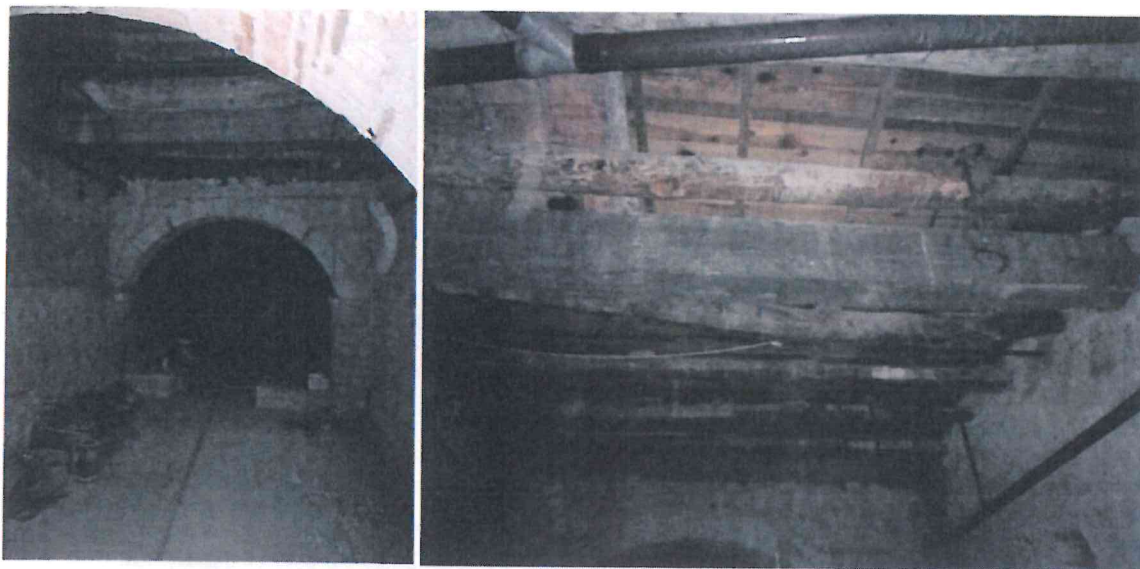
Gjatë ndërhyrjeve që janë kryer për përshtatjen e katit përdhe në tavernë (punime të lëna përgjysëm), në krahun jugor të konakëve, janë bërë pëforcime me trarë B/A dhe janë vendosur instalimet e reja elektrike një pjesë e së cilave kalojnë në dyshtemenë e ambientit. Tavani i ambientit është dyshtemeja e katit të parë, në të duken të gjitha instalimet hidraulike dhe elektrike të katit të parë. Aktualisht ky ambient është magazinë (Fig. 30 dhe 31).

Fig. 30– Pamje e ambientit të tavernës

Fig. 31– Pamje e ambjentit të tavernës

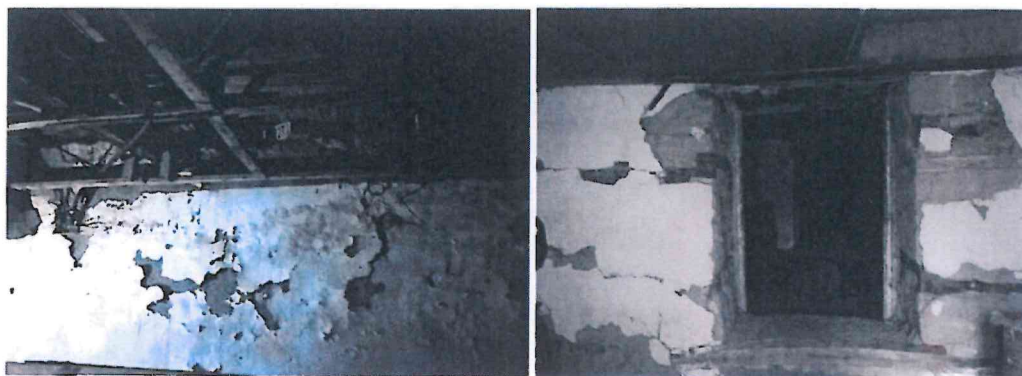
Fig. 33– Pamje e ambientit në anën veriore të Kishës së Shën Thanasit, kati perdhe

**Ambjentet e brendshme** - Për të hyrë në këtë ambient na u desh të hynim poshtë vendodhjes së dëpos së re prej PVC-je, në ambientet e katoit, në anën veriore të kishës së Shën Thanasit aty ku dhe ndodhen kontrafortët e vendosur në vitet 80, që përforcojnë murin verior të kishës. Këto ambiente duket që kanë probleme me lagështinë që vjen nga oborri para hyrjes së kishës (Fig.33)

- *Propozohet disiplinimi i ujërave të shiut që vijnë nga çatia e konakëve në oborrin para hyrjes së kishës së Shën Thanasit duke vendosur ulluk shkarkimi vertikal si dhe lidhjen e tij me sistemin e tubacionit të shkarkimit.*
- *Restaurim-trajtim i strukturës drusore, breza lidhës, pragje dyersh, tavan, kolona, dyer, parvaze etj., me vaj lini dhe anti insekticid.*
- *Heqje suvaje të degraduar dhe risuvatim i ambjenteve dhe lyerje me sherbet gëlqere.*

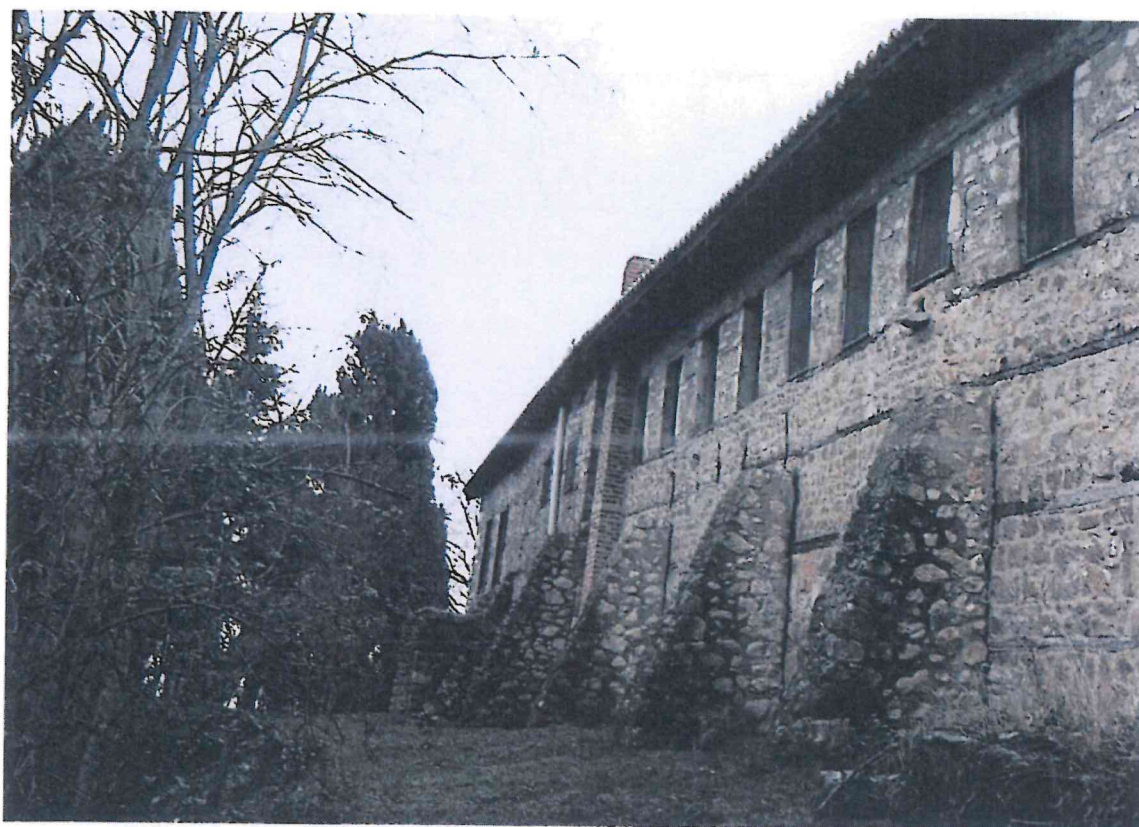
Fig. 34– Pamje e kontrafortëve në faqen veriore të konakëve

Muri perimetral i ambjenteve të konakëve nga ana veriore është i përforcuar me kontrafortë të cilët nuk e ruajnë rolin e tyre duke qenë se janë të shkëputur nga paret mural (Fig.34).

- *Propozohet mbushje e boshllikut midis kontrafortëve ekzistues dhe murit të konakëve për të rivendur në funksion këto kontrafortë (Shih detajin grafik).*
- *Propozohet pastrimi fasadave nga fugat e degraduara në mënyrë mekanike dhe rifugatimi i tyre me llaç hidraulik.*
- *Trajtimi i brezave lidhës në fasadë, dritareve dhe dyerve me vaj lini dhe anti insekticid.*
- *Lyerje e zgjarave të hekurit në dritare me bojë të zezë kundra ndryshkut.*

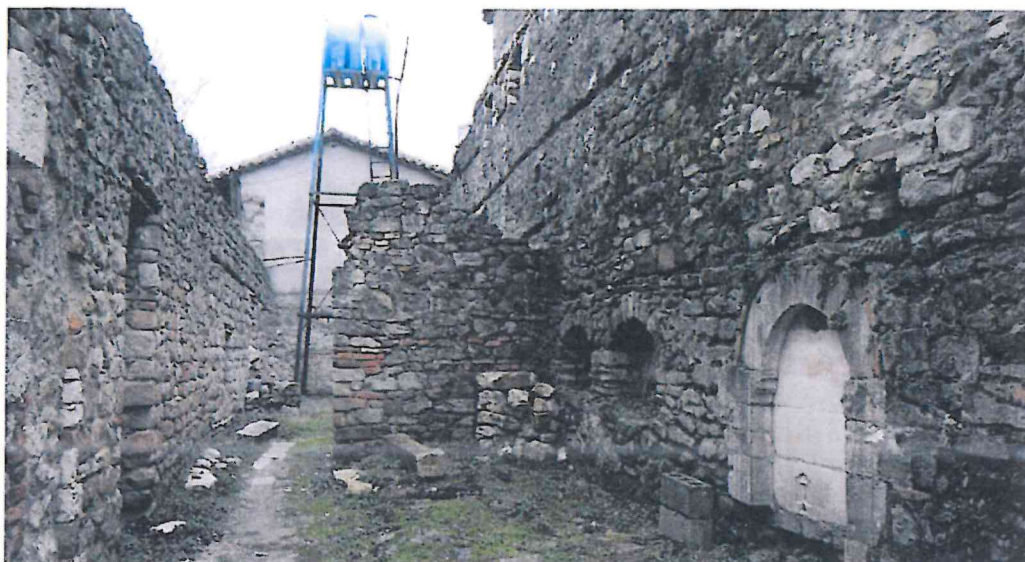
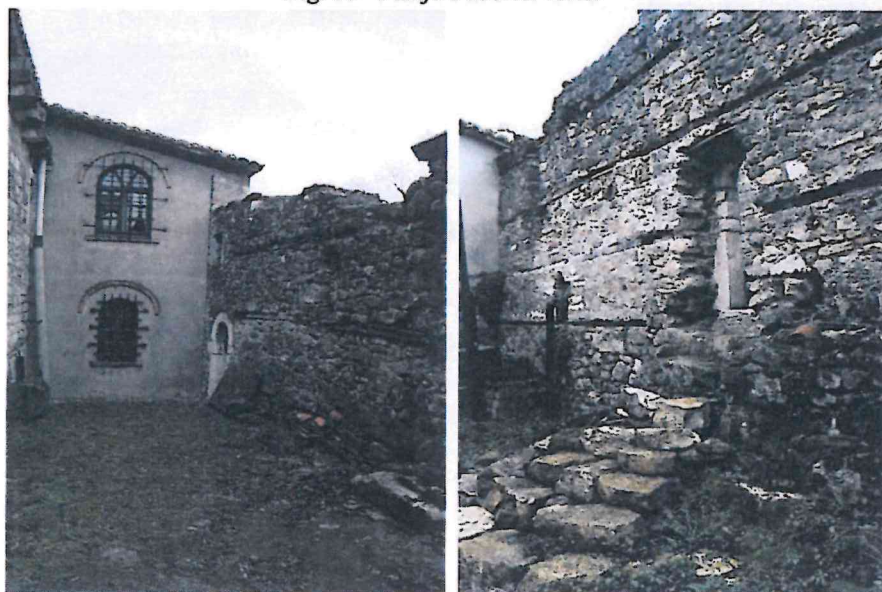
Siç mund të shikohet edhe nga fotot muri është në një gjendje shumë të degraduar duke qenë se është i zbuluar ndaj agjentëve atmosferik. Faktorët atmosferikik kanë ndikuar në

kalbëzimin e të gjithë brazave lidhës të muraturës si dhe humbjen e pjesshëm të tyre. Penetrimi i lagështisë si nga sipër ashtu edhe nëpërmjet kapilartietit ka bërë edhe degradimin dhe humbjen e lidhësit duke rrezikuar seriozisht edhe shembjen e këtij muri. Shkallët që shërbejnë për ngjitjen nga oborri verior për në oborrin para kishës së Shën Thanasit janë të sajura nga vet administruesit e manastirit për të bërë funksional qarkullimin e vizitorëve. Dy oborret në fjalë nuk janë të shtruar me pllaka guri apo me kalldrëm. Sistemi i kullimit të ujërave të çatisë së kishës së madhe (Fig.32), është i dëmtuar dhe i sajuar nga vet administratorët me tubo të materialeve të ndryshme. Ujërat e shiut pasi kalojnë nëpërmjet tubacionit vertical shkarkohen në tokë pa realizuar disiplinimin e tyre në një sistem të mirëfillt drenazhi.

- *Propozohet pastrimi në mënyrë mekanike i gjithë muraturës së këtij ambjenti nga llaçi i degraduar dhe vegjetacioni i ulët me herbicid. Pasi të jëtë bërë pastrimi do të ri fugatohet me llaç.*
- *Konsolidimi i muraturës më 2-3 rrjeshta gurësh (sipas nevojës) me llaç hidraulik.*
- *Zëvendësim i brezave prej druri dhe trajtimi i atyre ekzistues në gjendje të mirë me vaj lini dhe solucion anti insekticid.*
- *Restaurimi i arkitraut të portës lidhëse ndërmjet dy oborreve.*
- *Plotësimi me mur guri i paturave anësore të portës lidhëse ndërmjet dy oborreve.*
- *Ndërtimin e shkallëve prej guri që do të lidhi oborrin verior me atë para hyrjes së kishës së Shën Thanasit.*
- *Pastrim nga bimësia e ulët në të dyja oborret si dhe në mjedisët ndihmëse jashtë murit perimetral të manastirit (Fig.37).*

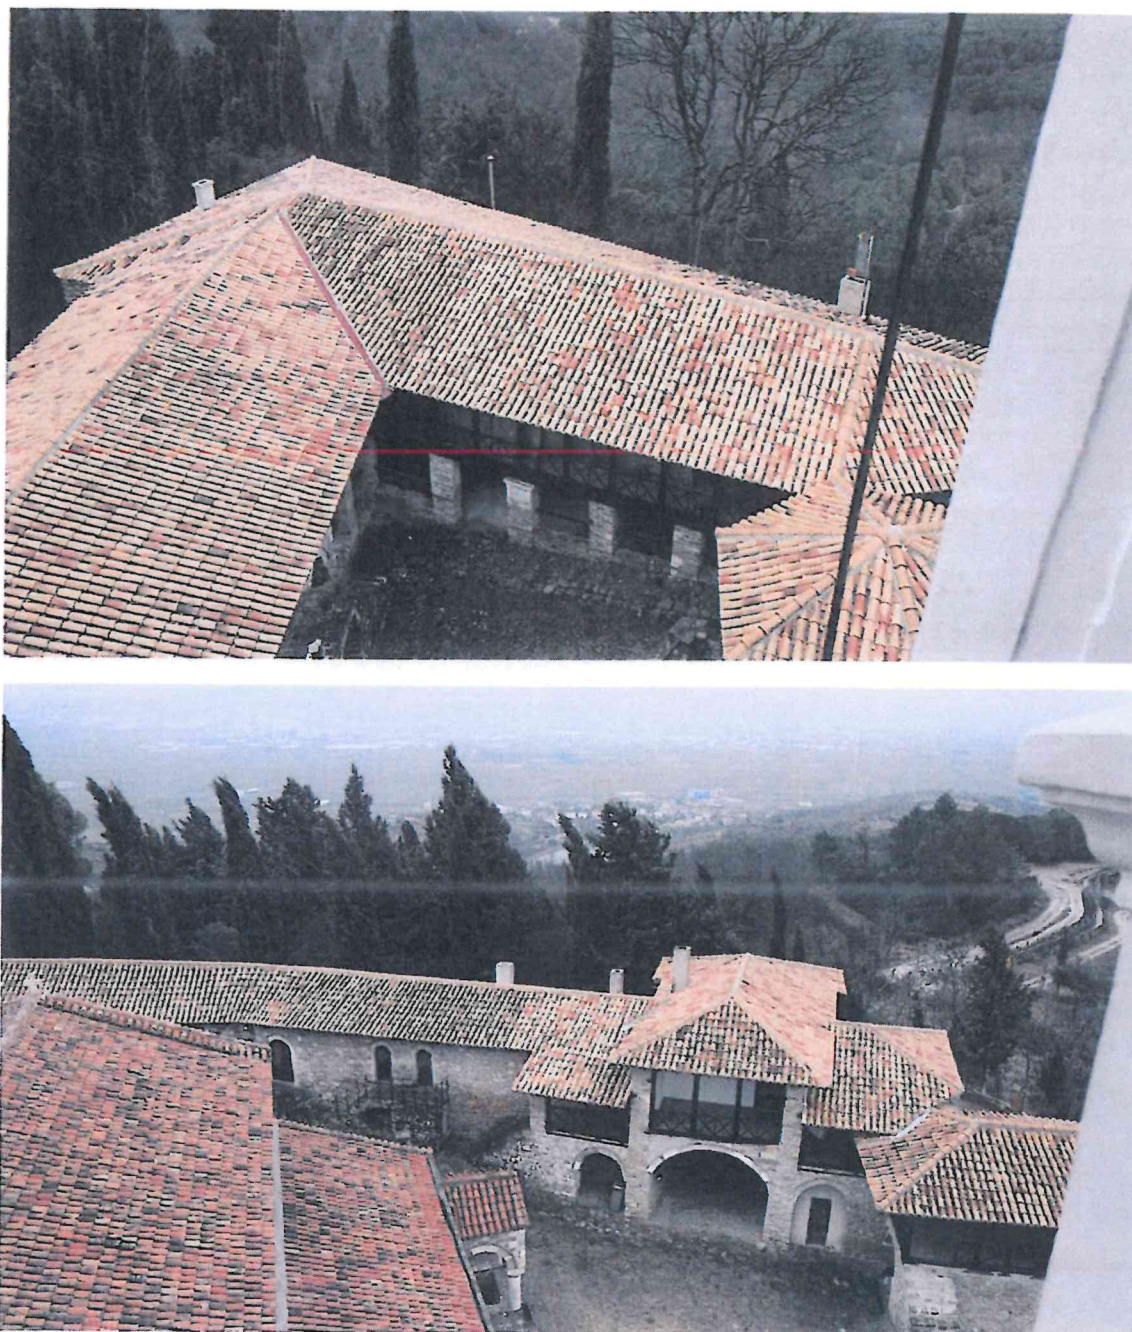
*Fig. 38– Pamje e çative të manastirit*

Çatitë e gjithë manastirit janë restauruar së fundmi dhe aktualisht janë në gjendje të mirë. (Fig.38).
