## **RELACION TEKNIK**

**PROJEKT RESTAURIMI URA E GLINËS NË FSHATIN  
GRAPSH, DROPULL I POSHTËM**

**Tirane 2021**

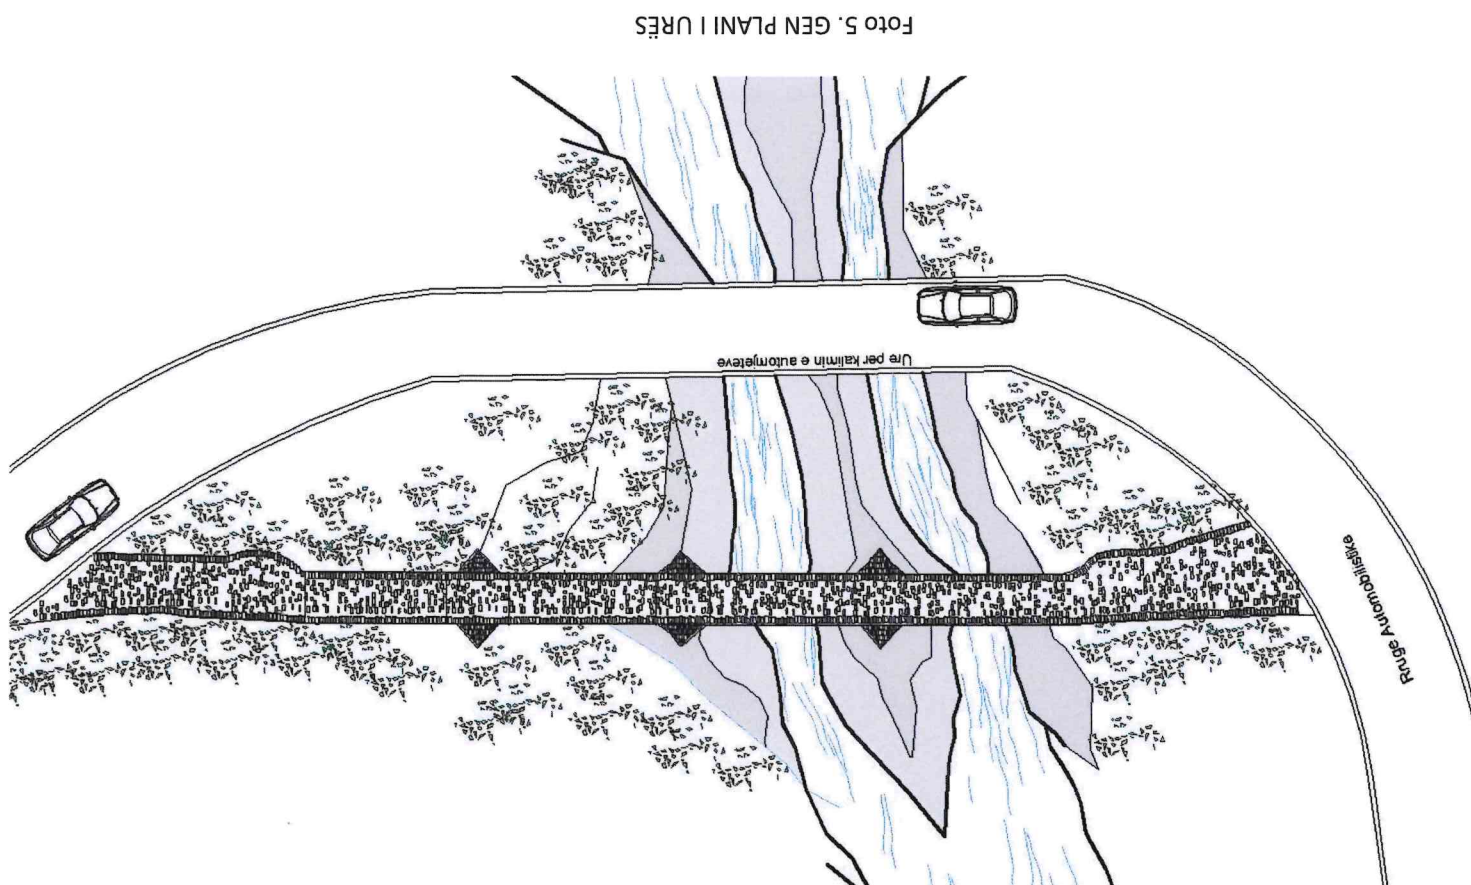
Ura është e shtruar me kalldrëm me gurë të vendosir këllic mbi shtresën e rrës e cila në disa pjesë afër bordurave të urës ka cedim të kalldrëmit dhe ne disa raste ky kalldrëm mungon. Një problematikë të cilën ky objekt parqet është prezenca e lartë e gjelbërimit përgjatë monumentit

2. Pas pastrimit te vegjetacionit do te behet kontrolli per cedimin e shtreses se kallidremit. Ne pjesen ku mungon kallidremit dhe ne pjesen ku kallidremit eshte i demtuar do te realizohet kallidremit me gureve grigoror te vendosur kelliç mbi shtresen e reres.

3. Realizim i shtresave dhe rivendosje kelliç e gureve gelqeror te kallidremit mbi shtresene e reres e cila do te hidhet dhe nga sipër per te mbushur fugat ndermjet gureve.

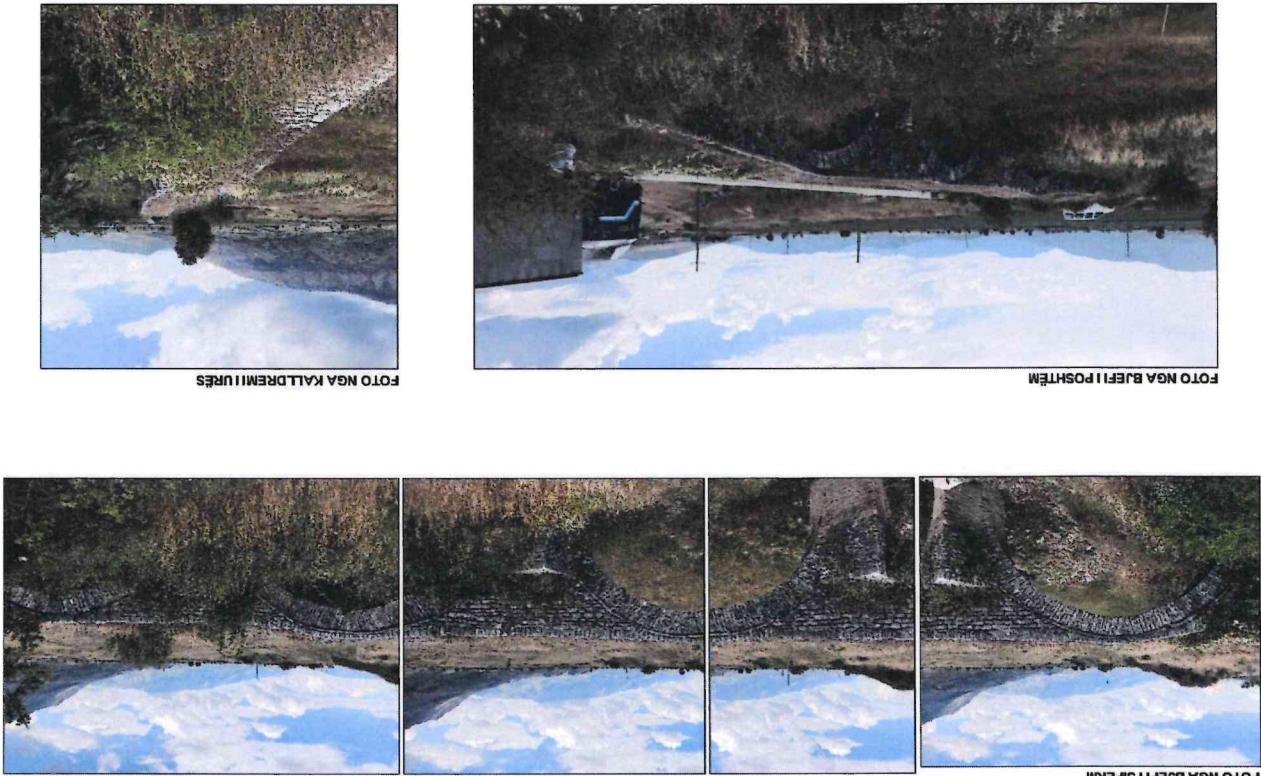
Foto 6. FOTO TË GJENDJES EKZISTUESE

dhe vëzhgimet në trupin e urës. Pjesa më e madhe e kalldrësimit është e mbuluar me vëzhgimet dhe kalldrësimit ka sjellë pamundësi të vëzhgimit të problematikave.

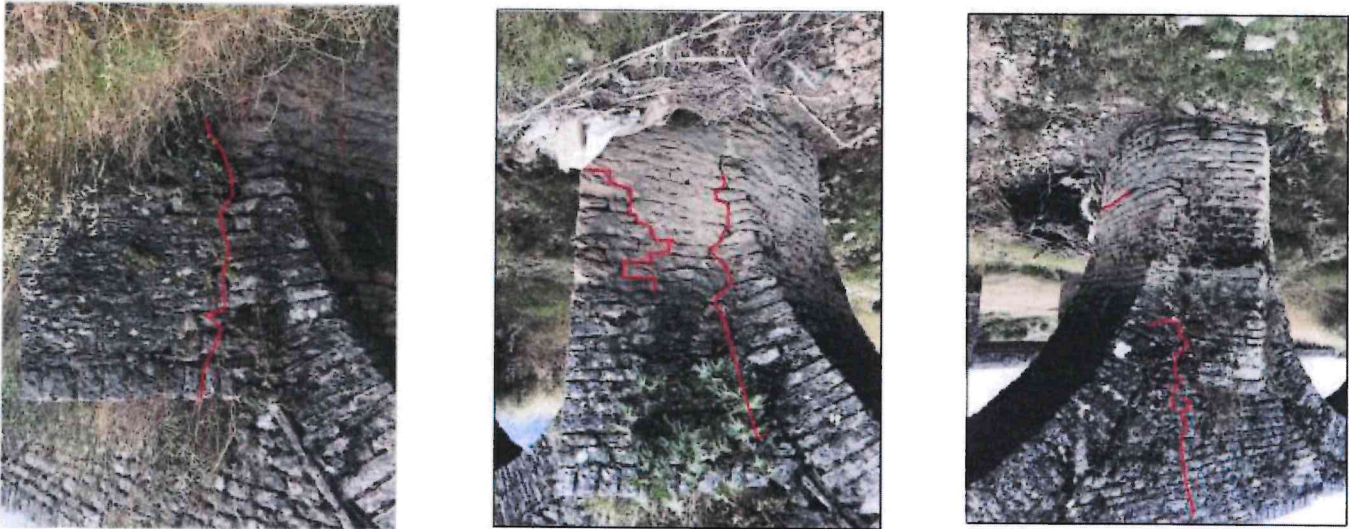
Foto 7. FOTO TE CARËSVE TE UJIT

Ura paraqitet në një gjendje të mirë relativisht strukturore ku problematikë shfaqet në pjesët e këmbëve të para të urës. Në pjesët poshtme të carësve ujë vërehet mungesë e materialit lidhës si pasojë e vërsimit të ujit të lumit. Në foto paraqiten disa carje të cilat janë evidentuar me ngjyrë të kuqe.

7. Restaurimi i ketjre carjeve do te realizohet me ane te injektimit te materialit lidhes i cili do te injektohet ne gjithë pjesen e poshtme te caresve te ujit.

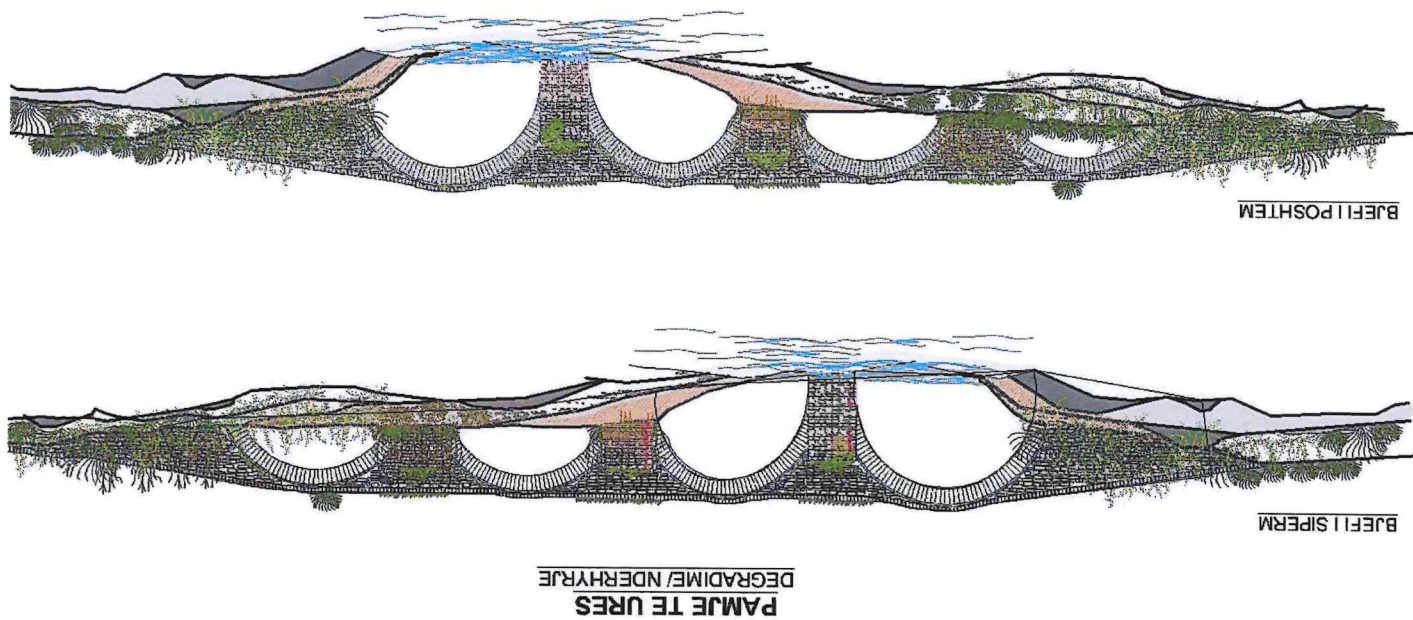
Foto 8. PLANIMETRIA E URES KU PARAQITEN DEGRADIMET DHE NDERHYRJET

- PREZENÇE E LARTË VEGJETACIONI/PASTRIM MEKANIKI** NGA BIMESIA E LARTË NË DY SKAJET E URËS DHE MË PAS TË REALIZOHET THARRJA E RRENJËVE MASIVE(RAUNDAP 200C) PASI TË REALIZOHET PASTRIMI NGA BIMESIA TË BEHET KONTROLI MBI GJENDJEN E STRUKTURËS SË URËS DHE DO TË VLERËSOHET NGA GRUPI I PROJEKTIMIT

- PATINË BIOLOGJIKE DHE PREZENÇE E VEGJETACIONI** PASTRIM NGA SAJ, MË PAS TË REALIZOHET DHE INJEKTIM I ISOLUÇIONIT PËR THARRJEN E BIMËVE TË KEQAJA
- DËMTIMI I BORDURAVE DHE MUNGËSË MATERIALE TË UDHËS** RESTAUROIMI DHE VENDOSJA E GURËVE TË BORDURËS SË URËS TË GJËT JANE TË DËMTUAR, PLOTËSIMI I TYRE ME GURË TË NGJASHËM NË PËRMASA DHE PËRBERJE ME ATA EKZISTUES.

- RETOURAGE** GURËT DO TË FIKSOHEN ME MATERIALE UDHËS LLAÇ-GELERE HIDRAULIKE
- MUNGËSË E SHTRËSË SË KALLDREMIT** PAS PASTRIMIT TË VEGJETACIONIT DO TË BEHET KONTROLI PËR PËSËN NË TË GJËN VERËHET GEDIMI I SHTRËSË SË KALLDREMIT, PËR PËSËN KU MUNSON KALLDREMI DHE PËR PËSËN KU KALLDREMI ËSHTË I DËMTUAR DO TË REALIZOHET KALLDREMI ME GURË GRLOREOR TË VENDOSUR KËLLIO MBI SHTRËSËN E RËRËS

- DEPOZITIMI I DHERAVE / PASI TË REALIZOHET PASTRIMI NGA DEPOZITIMET E DHERAVE DHE MBETURINAVE DO TË BEHET KONTROLI MBI GJENDJEN E STRUKTURËS SË URËS DHE DO TË VLERËSOHET NGA GRUPI I PROJEKTIMIT**

- SCODAZH NË ZONAT E PËRGAKTUAR NË PLAN PËR TË EVIDENTUAR GJURIMET E STRUKTURËS DHE PËR TË VERIFIKUAR THELLËSINË DHE GJENDJEN E THEMELËVE**
- CEDIMI I SHTRËSË ME KALLDREMI / REALIZIMI** SHTRËSAYE DHE RIVENDOSJE KËLLIO E GURËVE GËLOROR TË KALLDREMIT MBI SHTRËSËN E RËRËS E GJATA DO TË HIDHET DHE NGA SPËR PËR TË MBUSHUR FUGAT NDERMJET GURËVE

- CARJE E MURATURËS NË PËSËN E POSHTME TË** CARËSVE TË UJT SI PASOJE E VERËSHIMIT TË UDHËS I CILI KA SUELLË DHE DËMTIMI E MATERIALE TË UDHËS RESTAUROIMI I KËTYRE CARËJEVE DO TË REALIZOHET ME ANË TËË INJEKTIMIT TË MATERIALE UDHËS I CILU DO TË INJEKTOHET NË GJITHË PËSËN E POSHTME TË CARËSVE TË UJT.

1. Pastrim mekanik nga bimesia e larte ne dy skajet e ures dhe me pas te realizohet tharja e rrenjeve masive(raundap 200cc)pasi te realizohet pastrimi nga bimesia te behet kontrolli mbi gjendjen e struktures se ures dhe do te vleresohet nga grupi i projektit.

4. Restaurim i bordurave me gure gelqeror dhe me te njetin dimension te cilat do te fiksohen me llaç-gelqere hidraulike
5. Pastrim nga bimesia e ulët ne pjesen e kallidremit te ures dhe nga fasadat e saj, me pas te realizohet dhe injektim i solucionit per tharjen e bimeve te keqija.

6. Pasi te realizohet pastrim nga depozitimet e dherave dhe mbeturinave do te behet kontrolli dhe vlersimi mbi gjendjen e struktures se ures dhe do te vleresohet nga grupi i projektit per nderhyrjet.
