Restaurimi i Xhamisë së Allajbegisë, Burim, Dibër

RELACION PROJEKTI
Restaurimi i Xhamisë së Allajbegisë
fshati Burim, Dibër

TIRANË 2024

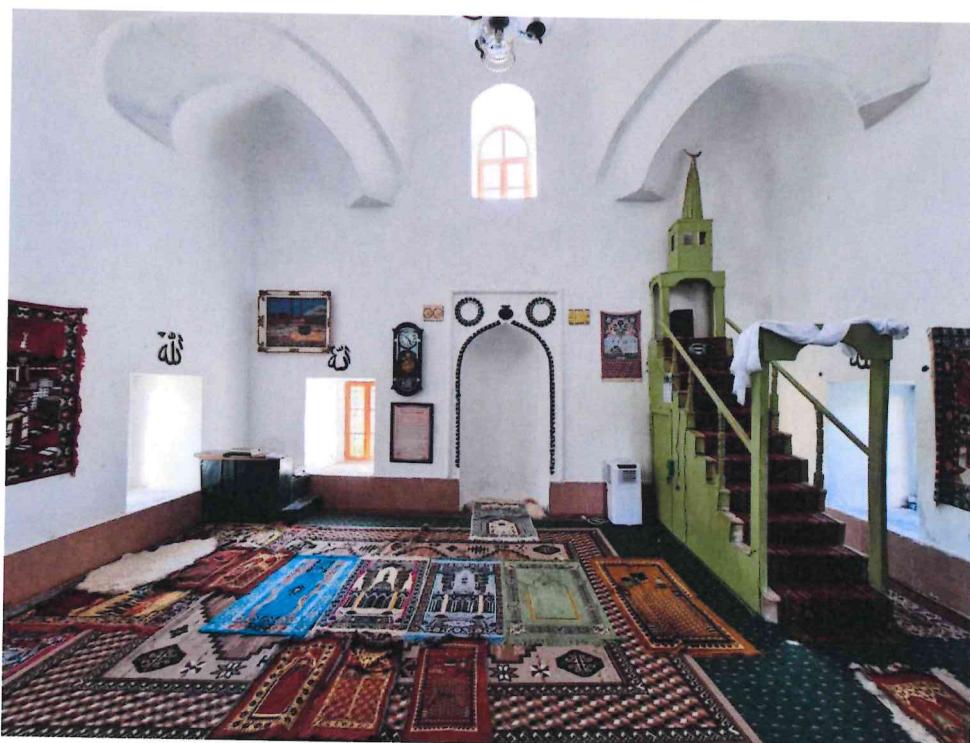
Pamje e sallës së lutjeve

- **MURATURA** nga brenda është në gjendje të mirë. Ajo është e suvatuar dhe e lyer, ndërsa i gjithë perimetri deri në nivelin e dritareve të rreshtit të poshtëm është e veshur me pllaka qeramike.
- **DYSHEMEJA** është prej druri dhe ka nevojë për restaurim.
- **KUPOLA**. Struktura e tij është në gjendje të mirë dhe nuk evidentohen çarje, por dëmtimi dhe mungesa e tjegullave ka sjellë prezencën e lagështisë me zverdhe të suvasë dhe ndonjë shkëputje të rrallë të saj.
- **MINARJA** nga evidentimet dukej në gjendje të mirë. Gurët e bazamentit të saj janë të lyer me sherbet gëlqere.
- **FASADA** ka dëmtime të fugave dhe përdorimi jo korrekt të materialit lidhës.

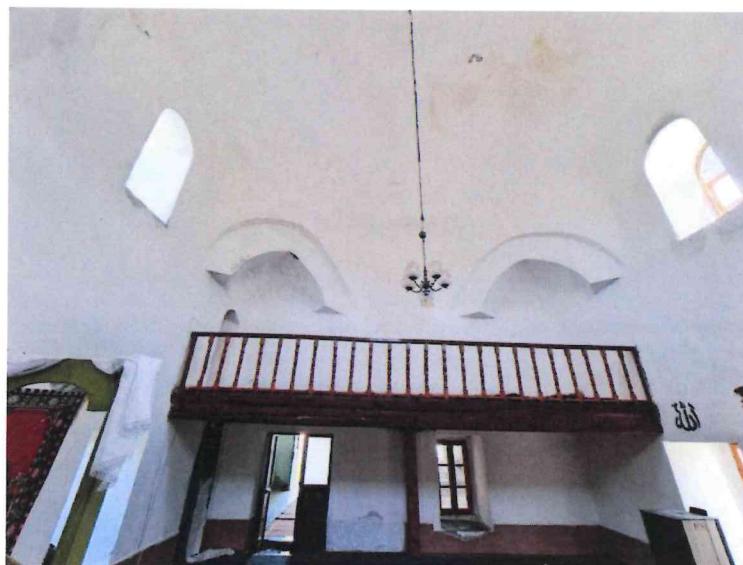
Pamje e mafilit

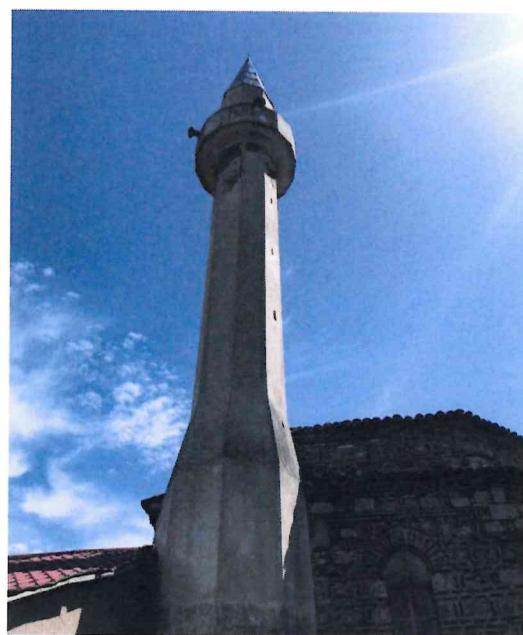
Në anën veri-perëndimore ndodhet minareja me një sheref, e mbuluar me çati plumbi, me një lartësi totale 23 m. Bazamenti i saj, i cili i përket fazës së ndërtimit të xhamisë, është realizuar me muraturë guri të bardhë të skuadruar, i cili vjen dhe ngushtohet për të krijuar volumin e minares, dhe ndërfutet në vëllimit të xhamisë. Pjesa e sipërme është një ndërtim i ri me beton, i realizuar pas prishjes së minares.

Pamje e minaresë

Larje dhe pastrimi i gurëve të bazamentit të minaresë

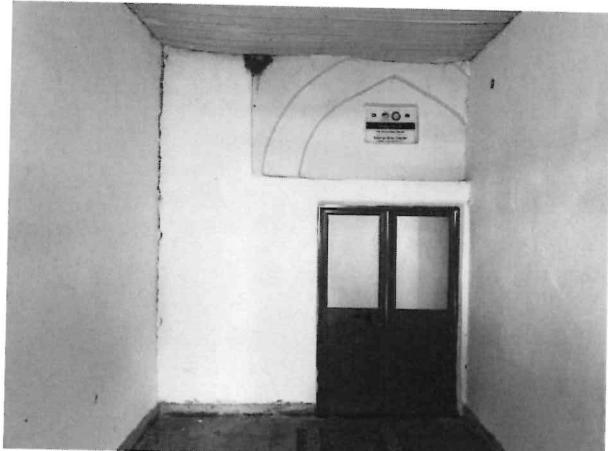
Duke qenë një xhami e vogël, ajo ka vetëm një derë hyrëse e cila pozicionohet në fasadën veri-perëndimore. Konstruksioni i portës është me mbulim me arkitra guri dhe me një qemer lehtësues në formë fund lundre. Dera është prej dur-alumini, dy kanatëshe, qartësisht e vendosur.

Porta hyrëse në fasadën veri – perëndimore

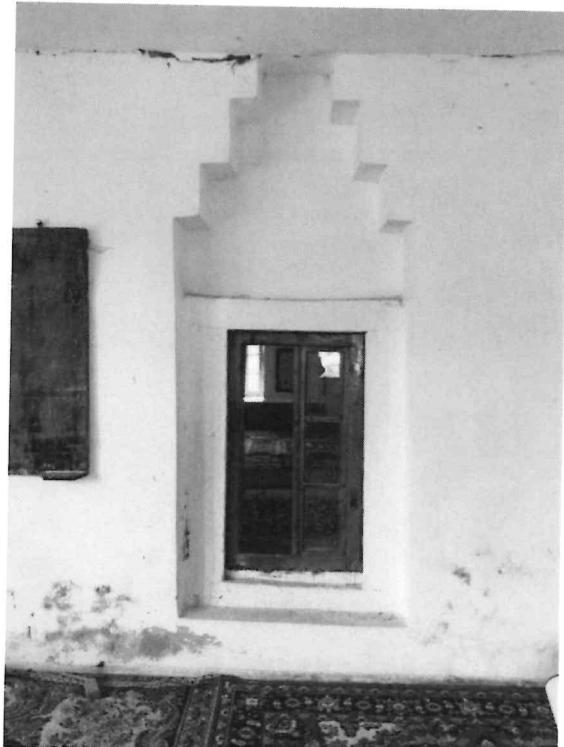
Dritarja në fasadën veri - perëndimore

F.V. dyer/ dritare sipas modelit ekzistues

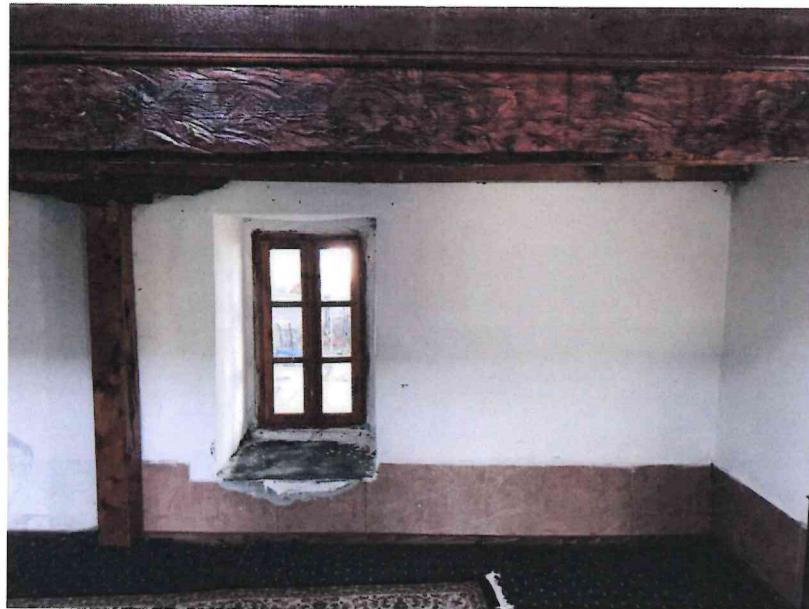
Pamje e dritareve

- Dera prej dur/alumini por është relativisht e re dhe funksionale
- Degradim i elementit drusor në dritare

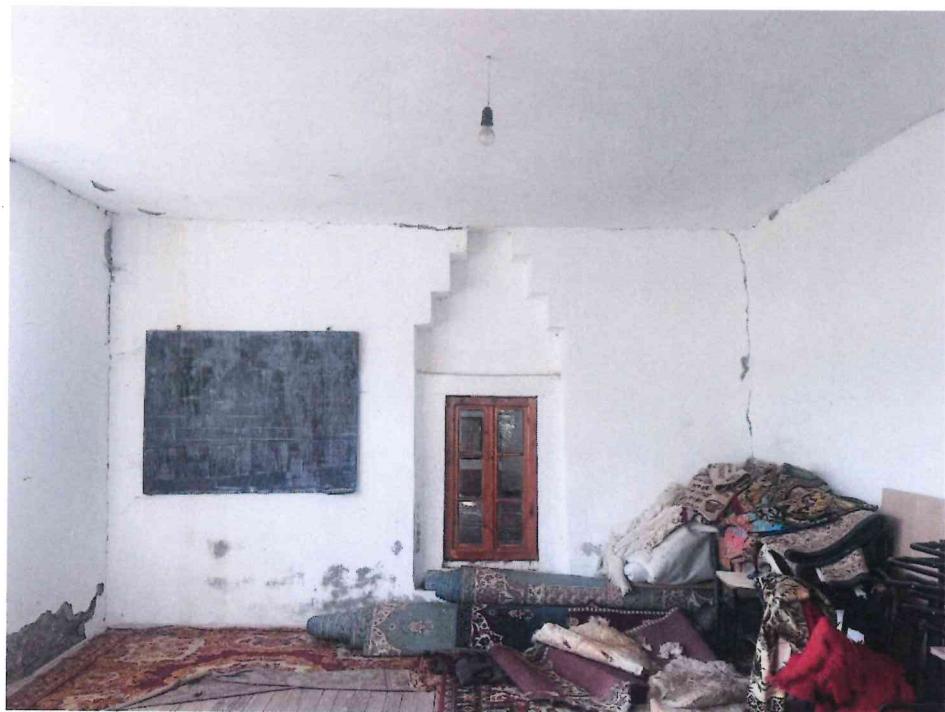
Pamje e dritareve

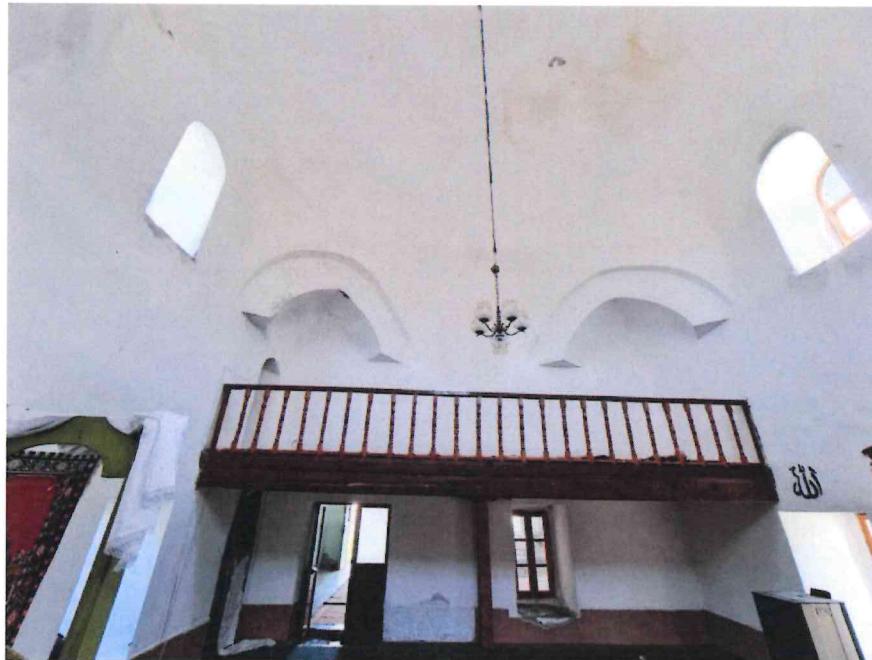
Pamje e mafilit
