PROJEKT RESTAURIMI

RESTAURIM BANESA SARAJETTE MYFIT BEUT NE  
LIBOHOVE

MONUMENT KULTURE KATEGORI E II - TE

TETOR 2024

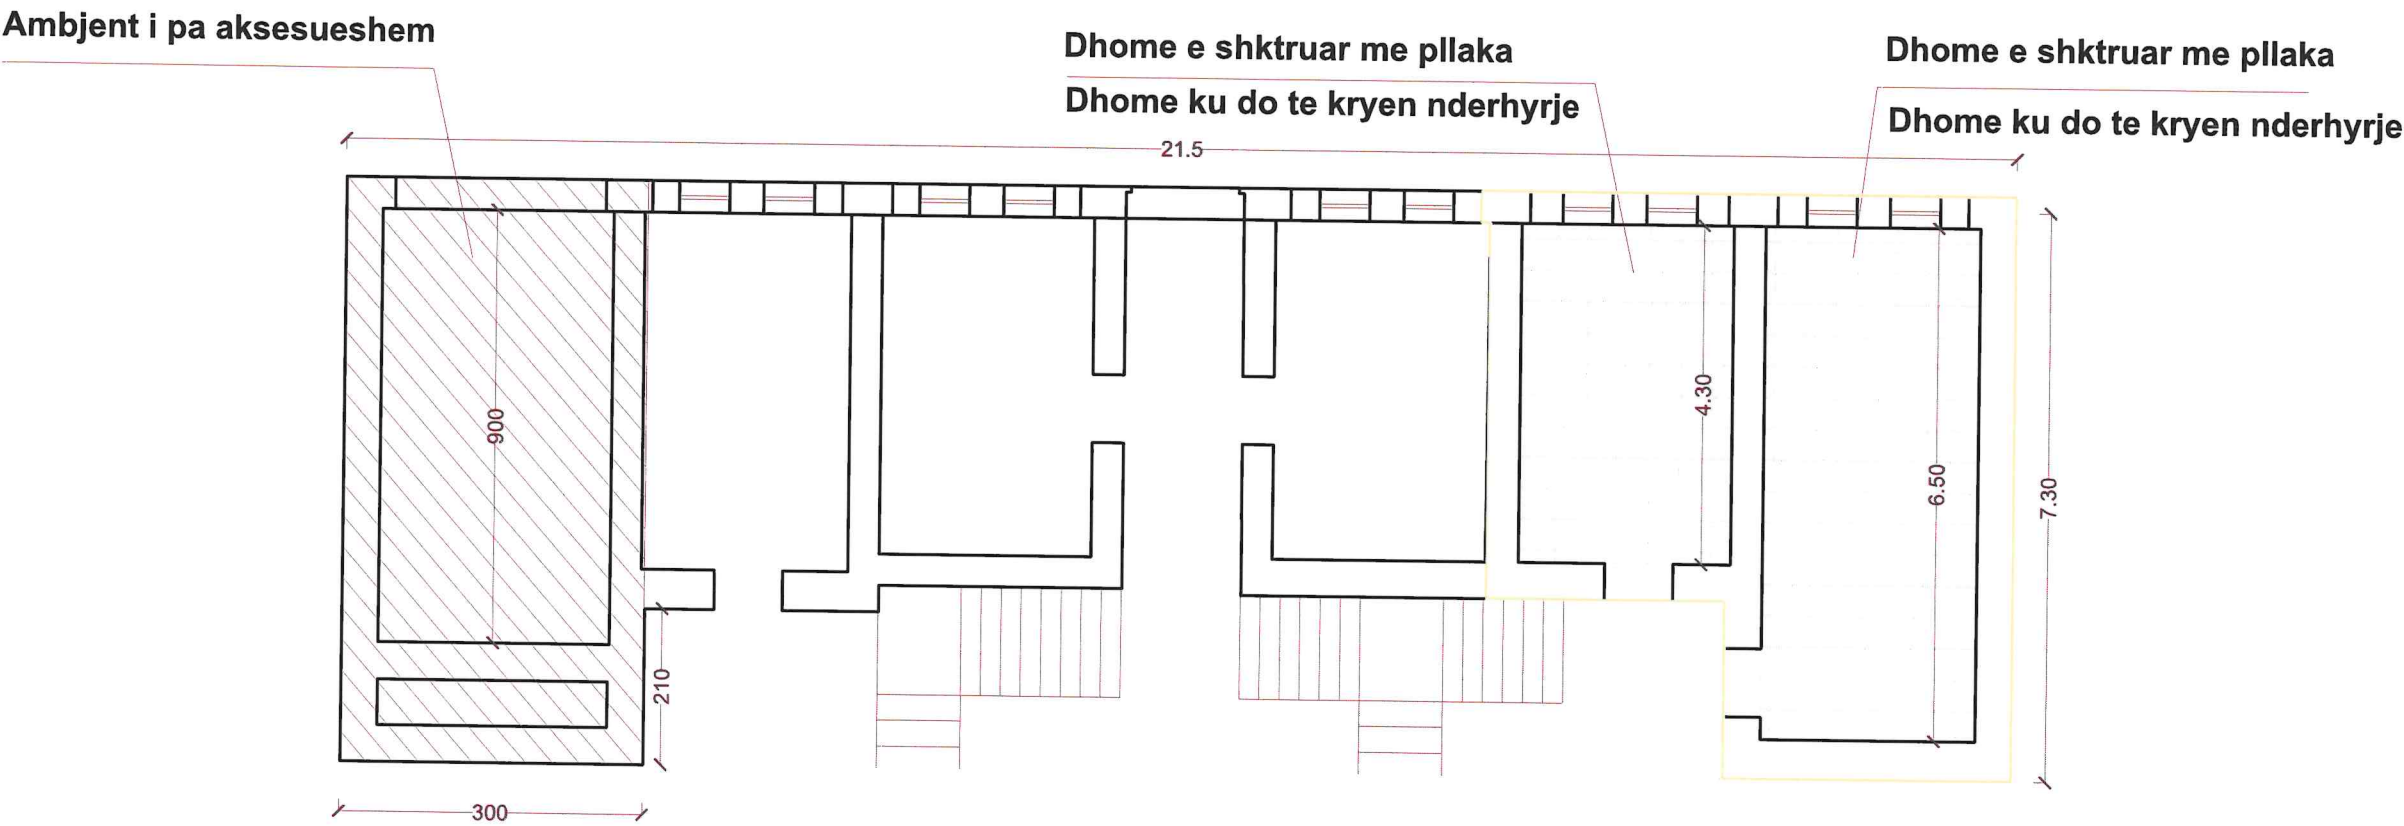
Dhoma ne gjendje shume te keqe  
ku do te kryen nderhyrje brenda

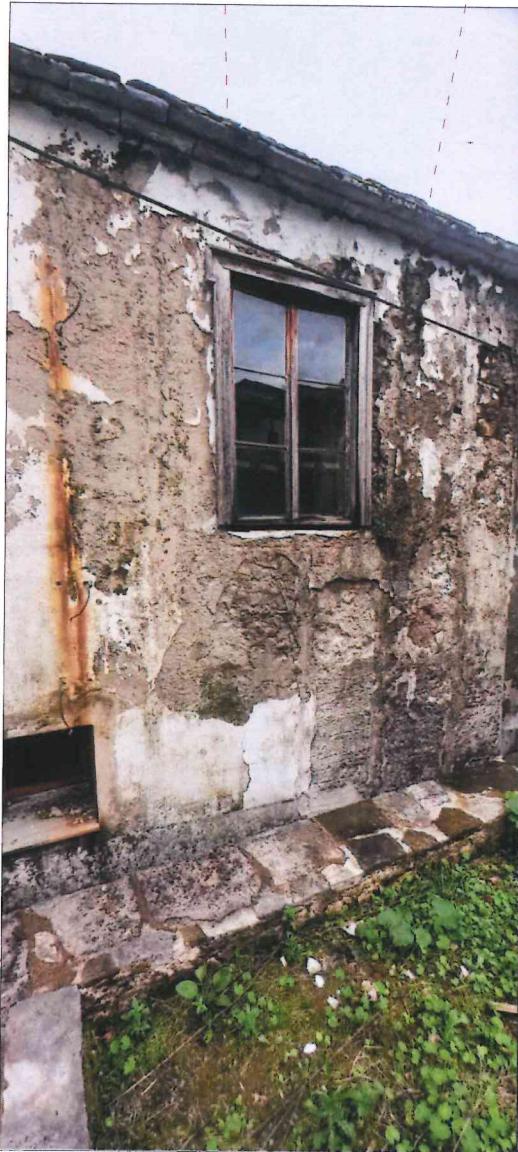
Kalbje e elementit te drurit

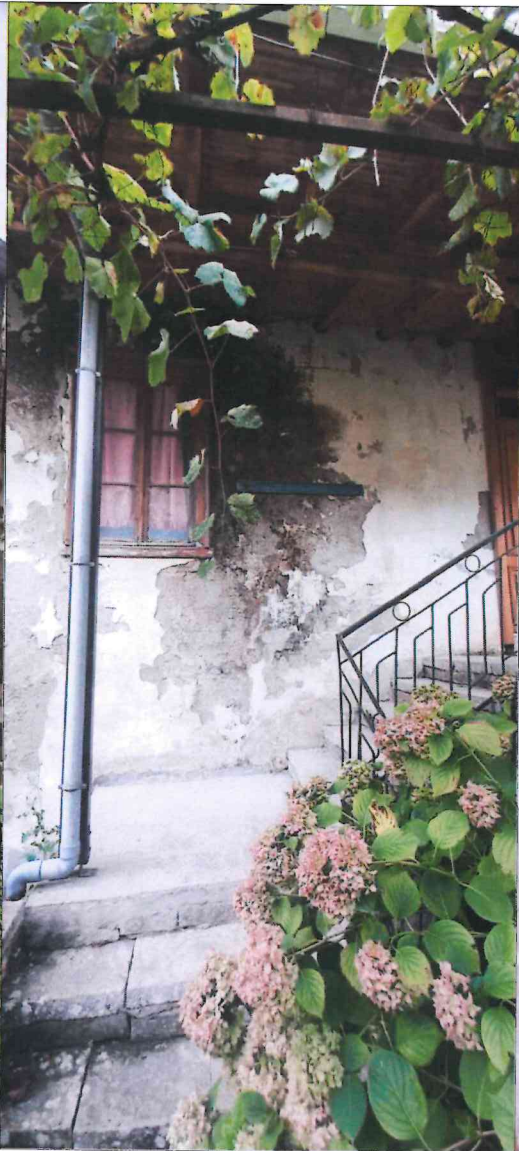
Prania e myshqeve ne murature

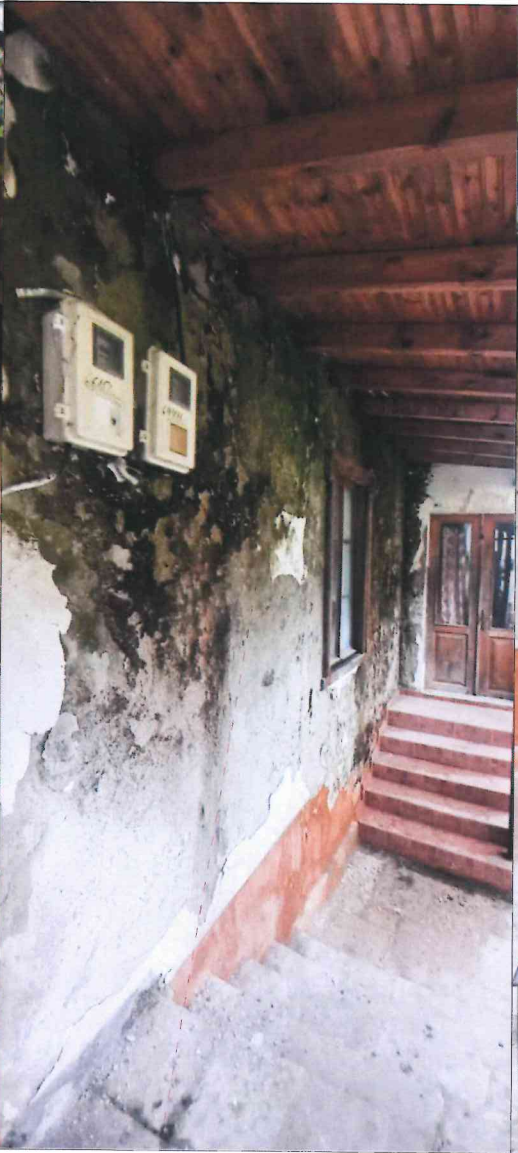
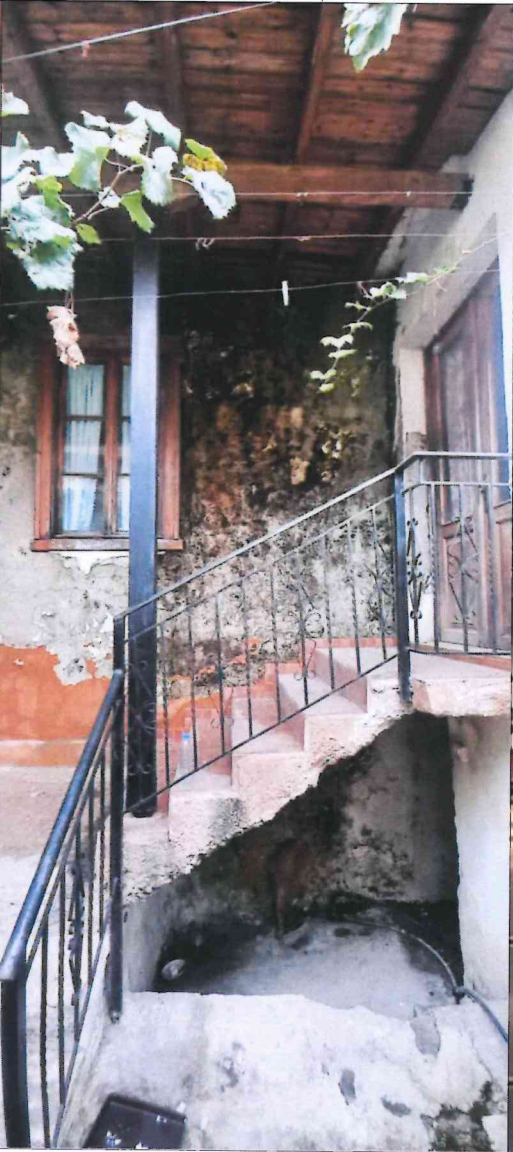
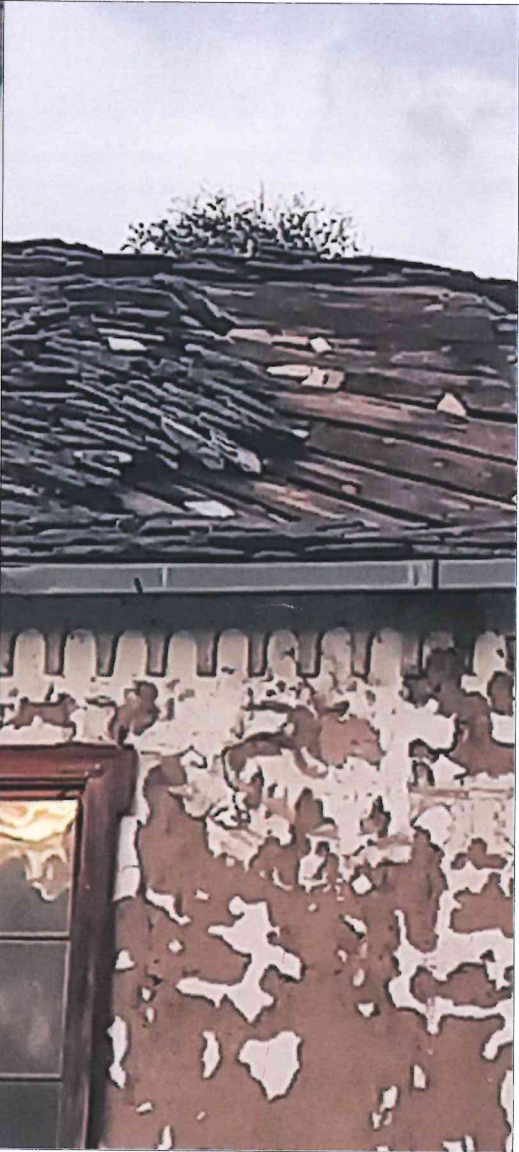
Lageshti e theksuar ne murature/ prani e myshqeve

Prani bimesie e eger

Prania e myshqeve ne murature

Renie e suvase

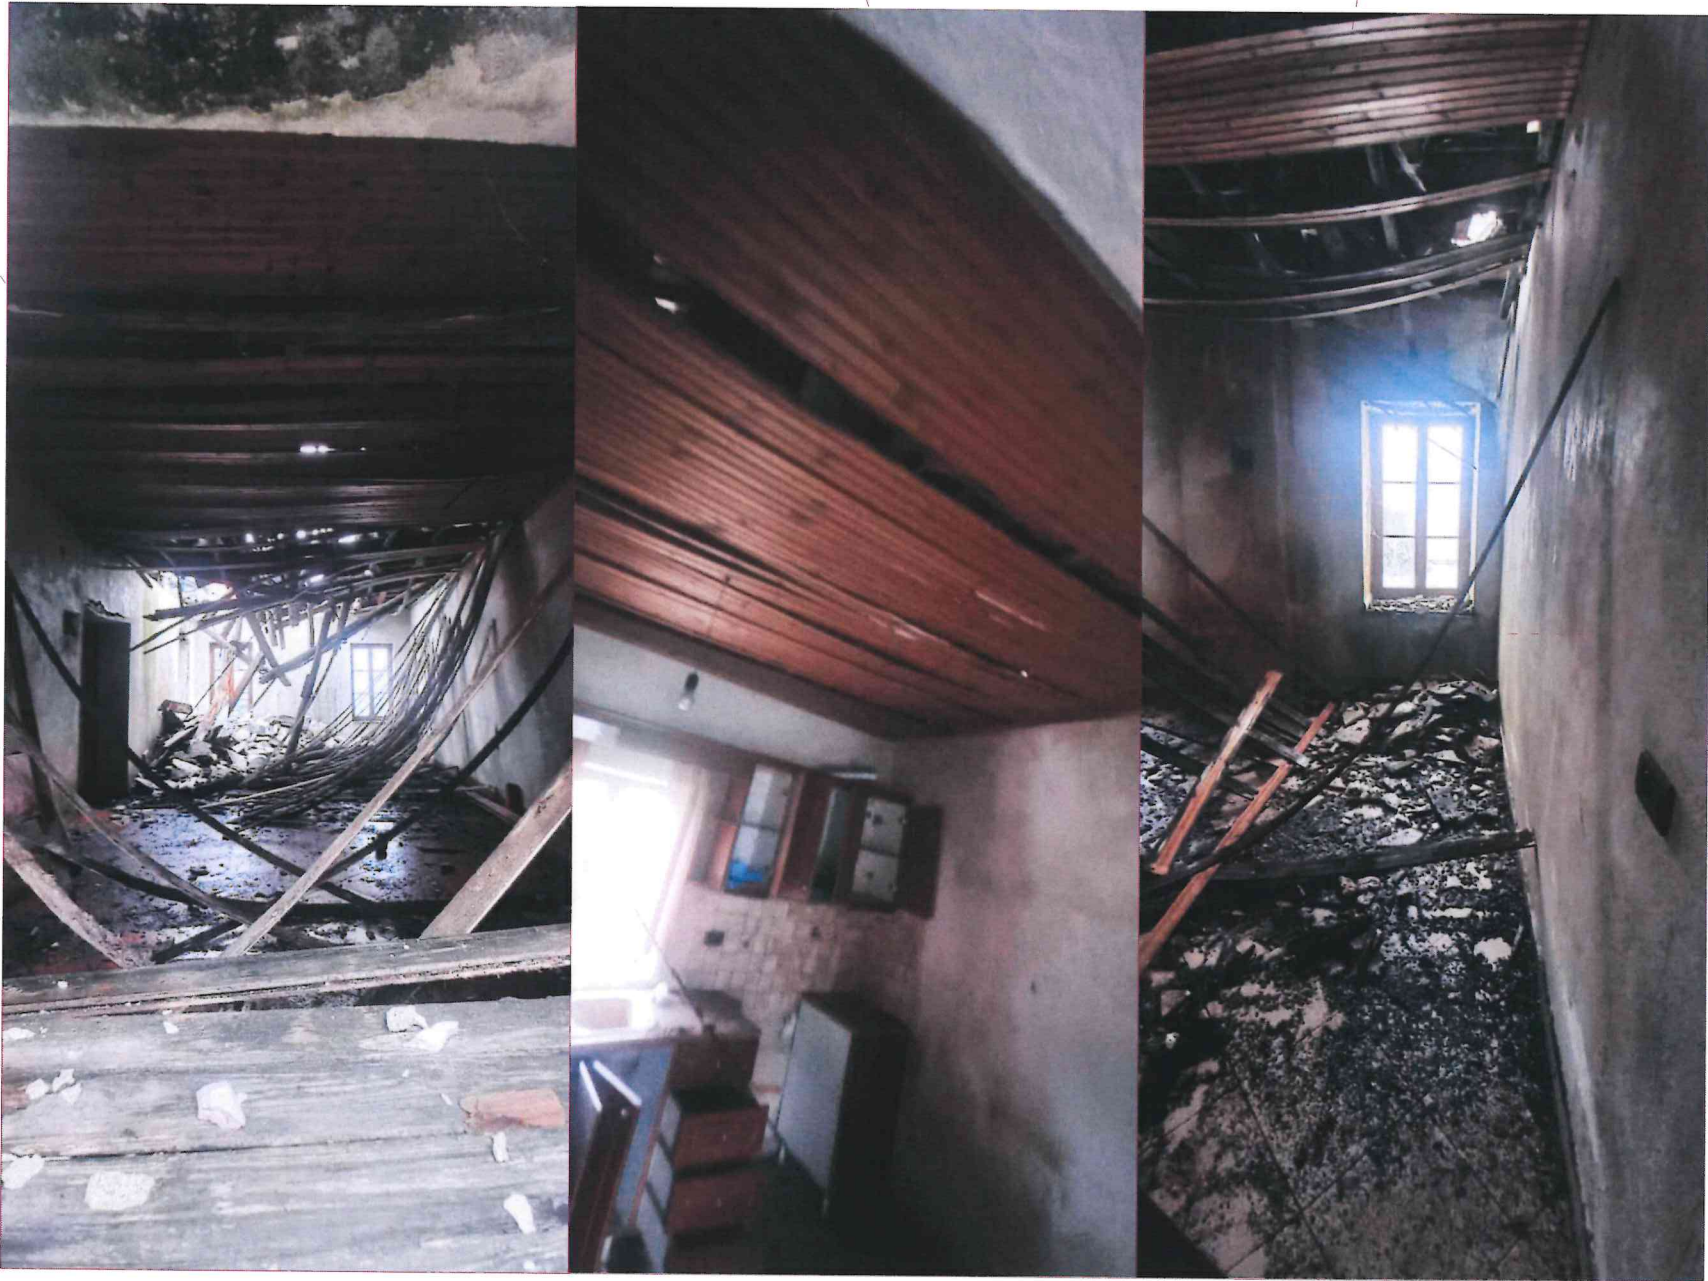
Ambjentet jane te pabanueshme pasi gjendja eshte kritike.  
Shfaqje lageshtie kudo dhe renie e tavanit  
Dhomat jane mbushur me inerte

Tavan i renuar

Tavani ne gjendje shume te keqe

Tavan i renuar komplet

Murature e mbuluar nga lageshia

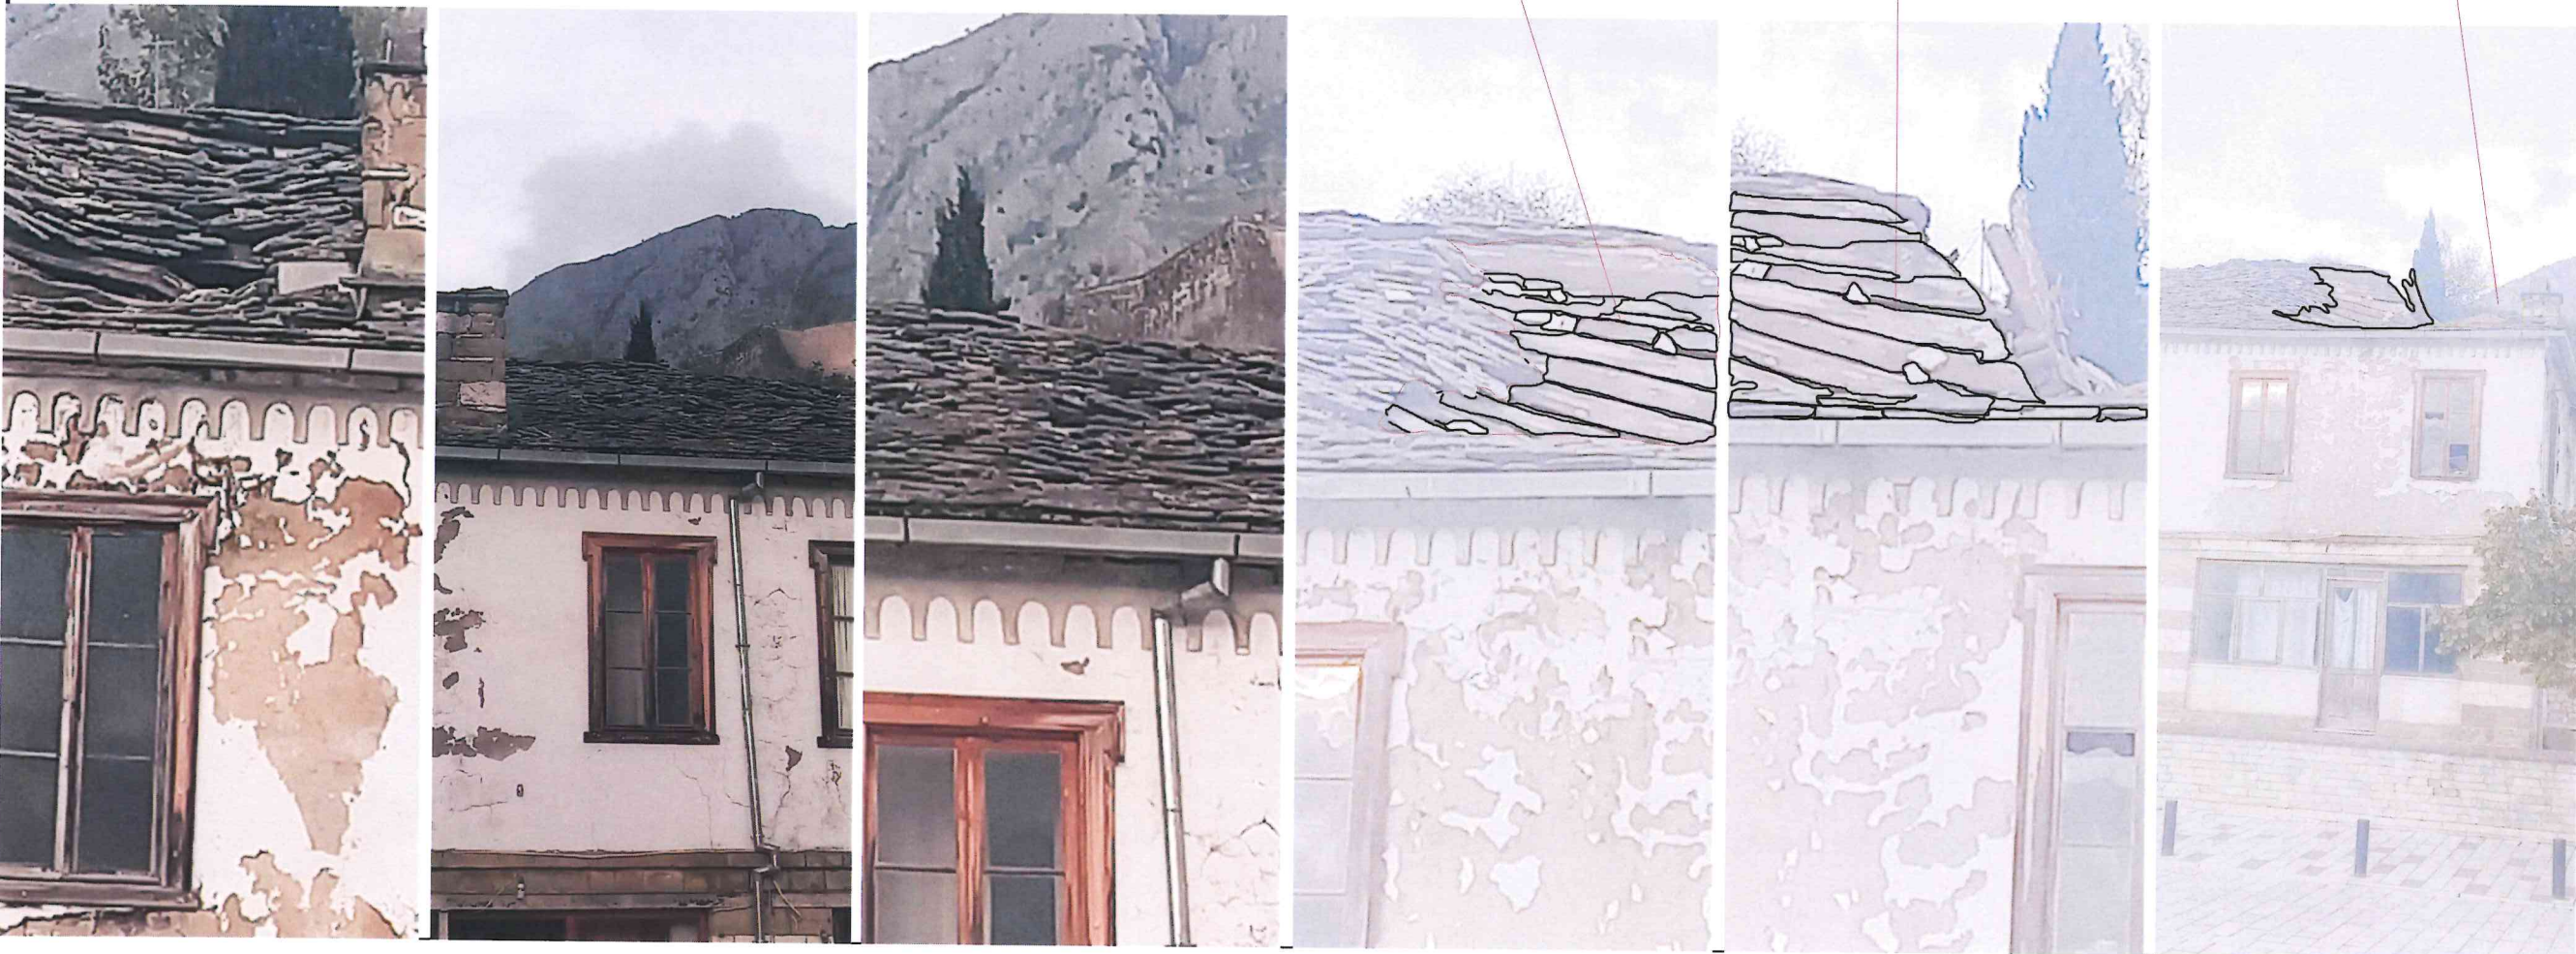
**SHENIME TEKNIKE**  
Catia eshte pothuajse e gjitha ne gjendje te keqe. Ne shume te saj ka kalbje te elementeve drusore, rreshkitje rasash si dhe pjese qe nuk ekzistojne me.

Elemente drusore te kalbur

Renie e rasave te gurit

Pjese e rene e catise e cila nuk ekziston

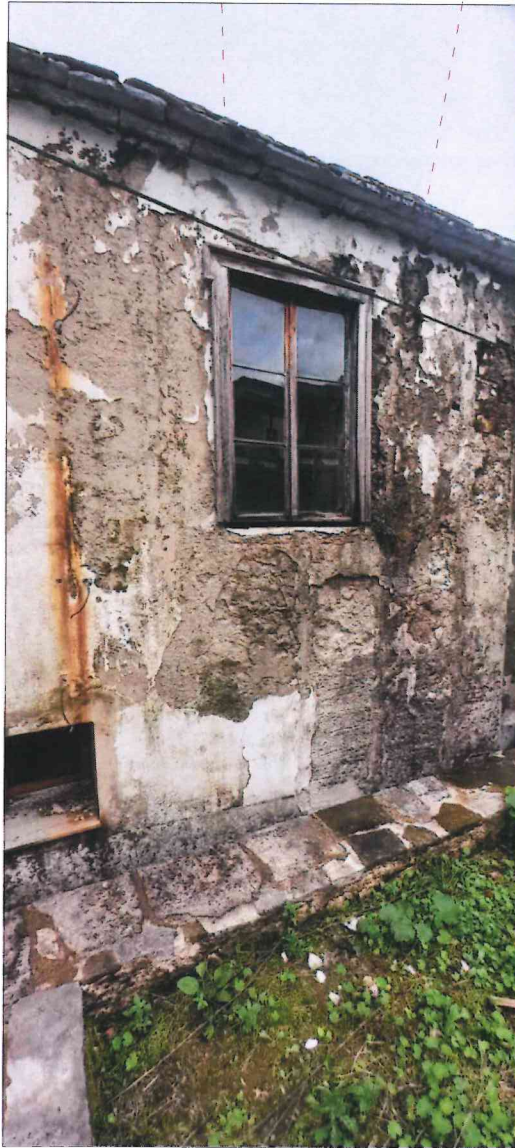
Kalbje e elementit te drurit

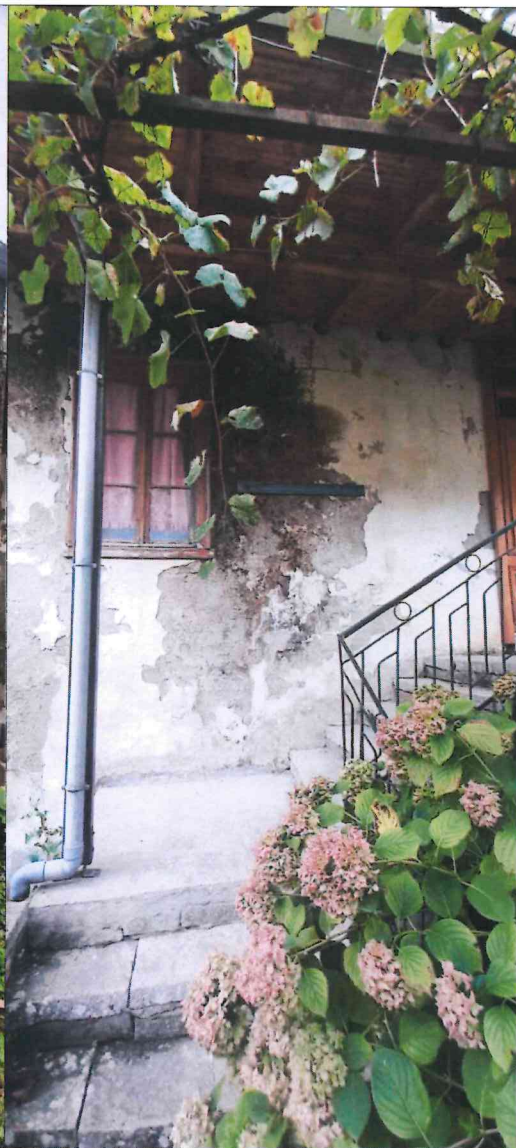
Prania e myshqeve ne murature

Suvatime ne murature/ pastrime nga bimesia

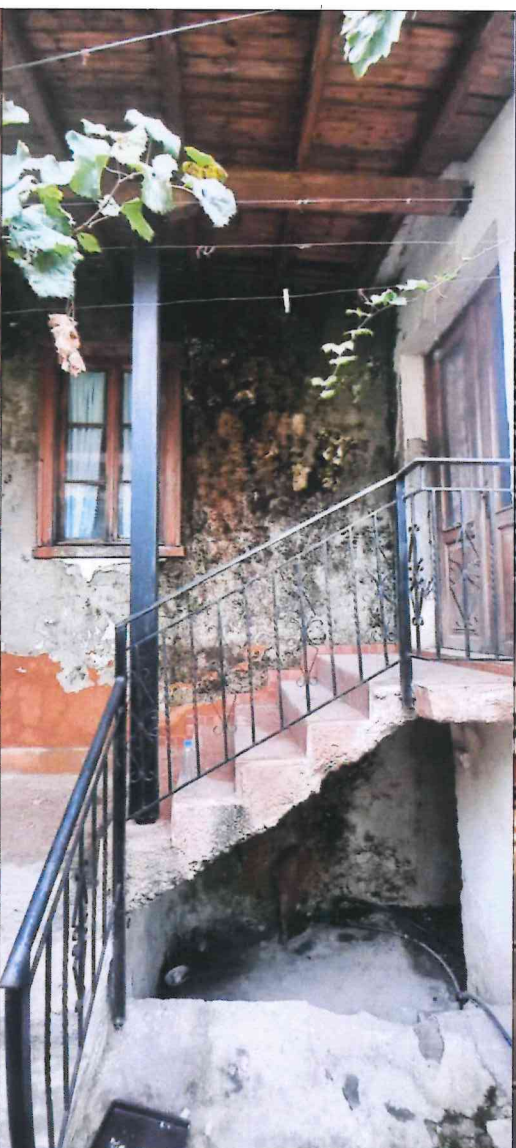
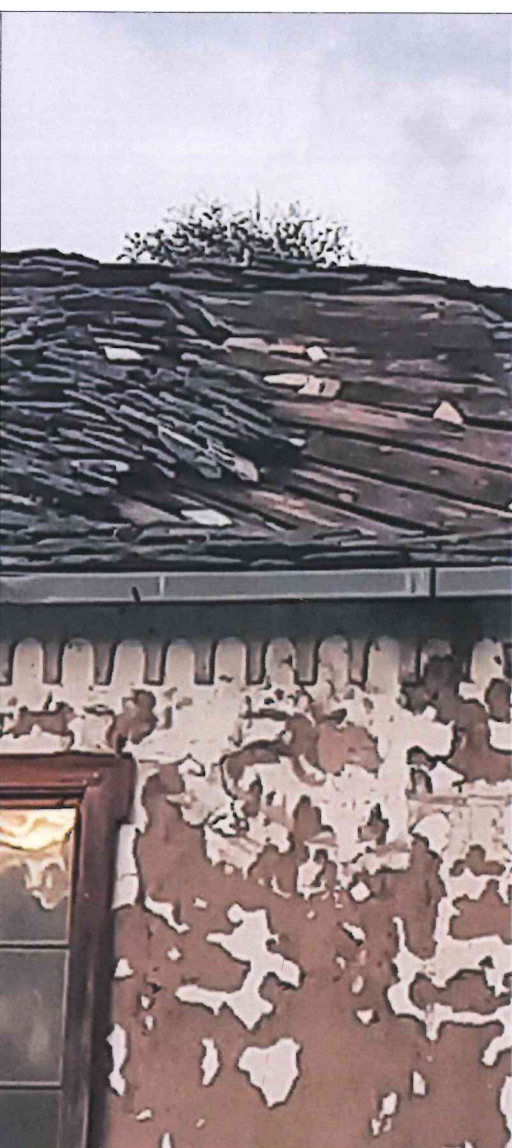
Lageshti e theksuar ne murature/ prani e myshqeve

Prani bimesie e eger  
Pastrim nga bimesia

Prania e myshqeve ne murature  
Suvatime ne murature/ pastrime nga myshqet

Renie e suvase  
Suva e zakonshme  
fasade mur guri llac gelqere 1:2

Suvatime ne murature/ pastrime nga bimesia

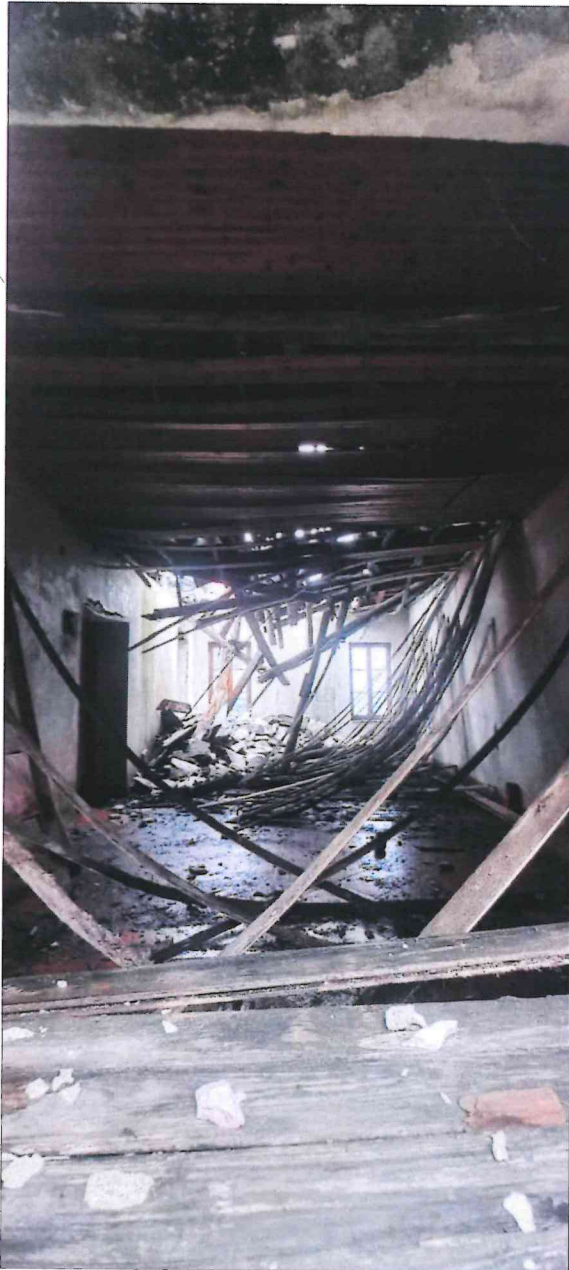
Tavan i renuar

Restaurim F. V. tavan derrase i thjeshte

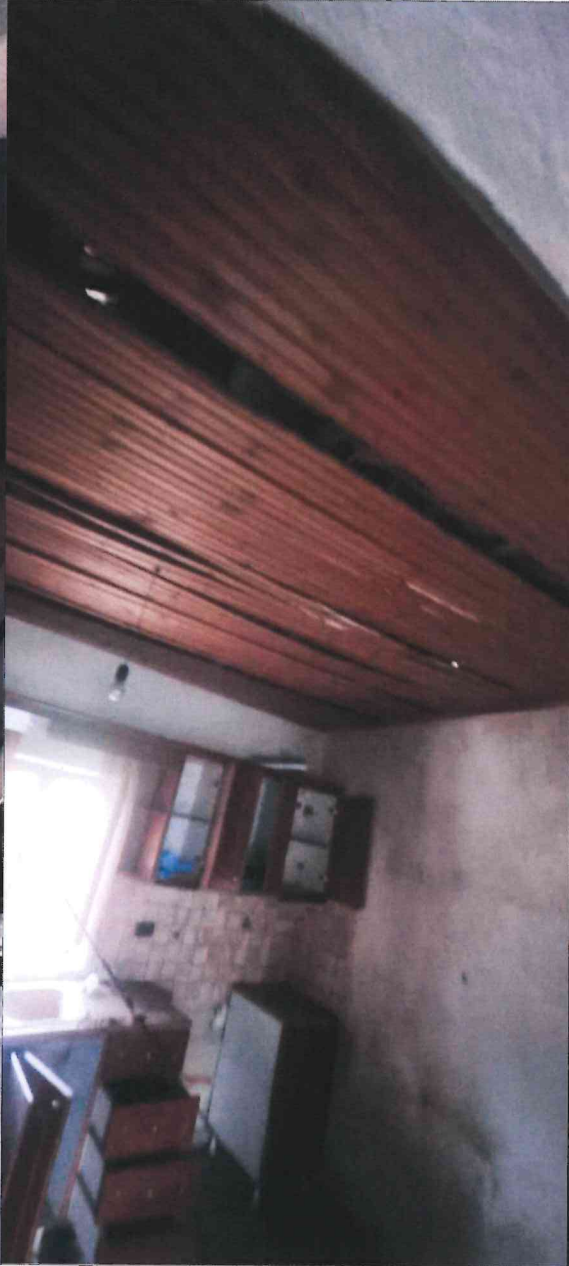
Tavan i renuar komplet

Restaurim F. V. tavan derrase i thjeshte

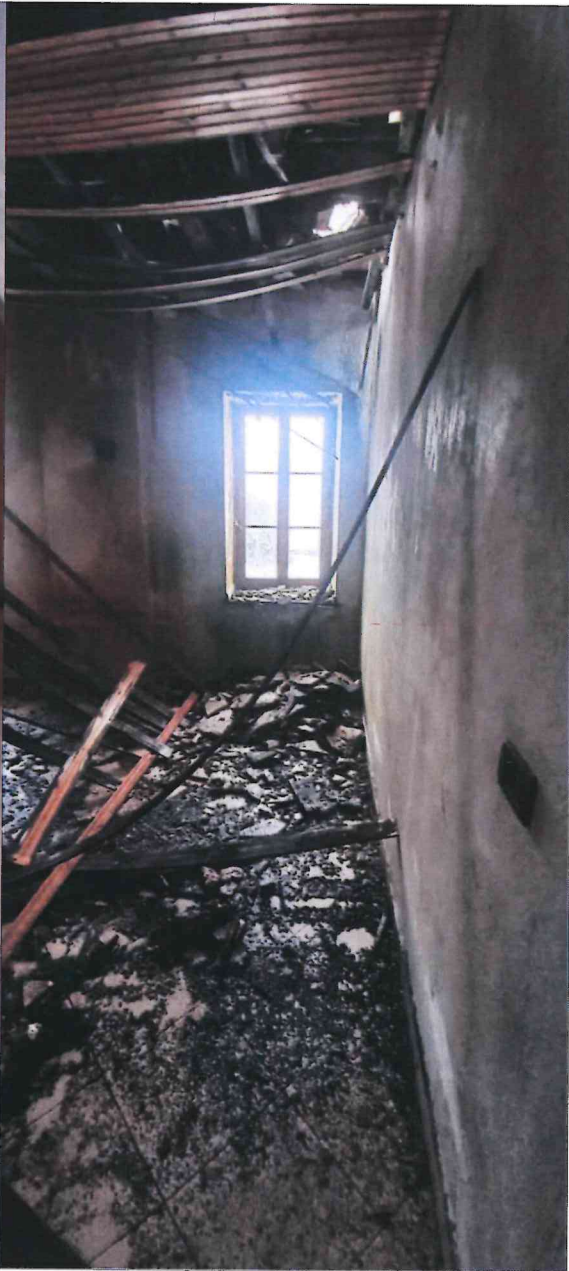
Tavani ne gjendje shume te keqe

Murature e mbuluar nga lageshia

Restaurim F. V. tavan derrase i thjeshte

Suvatim brenda mur guri me krah llac gelqere 1:2

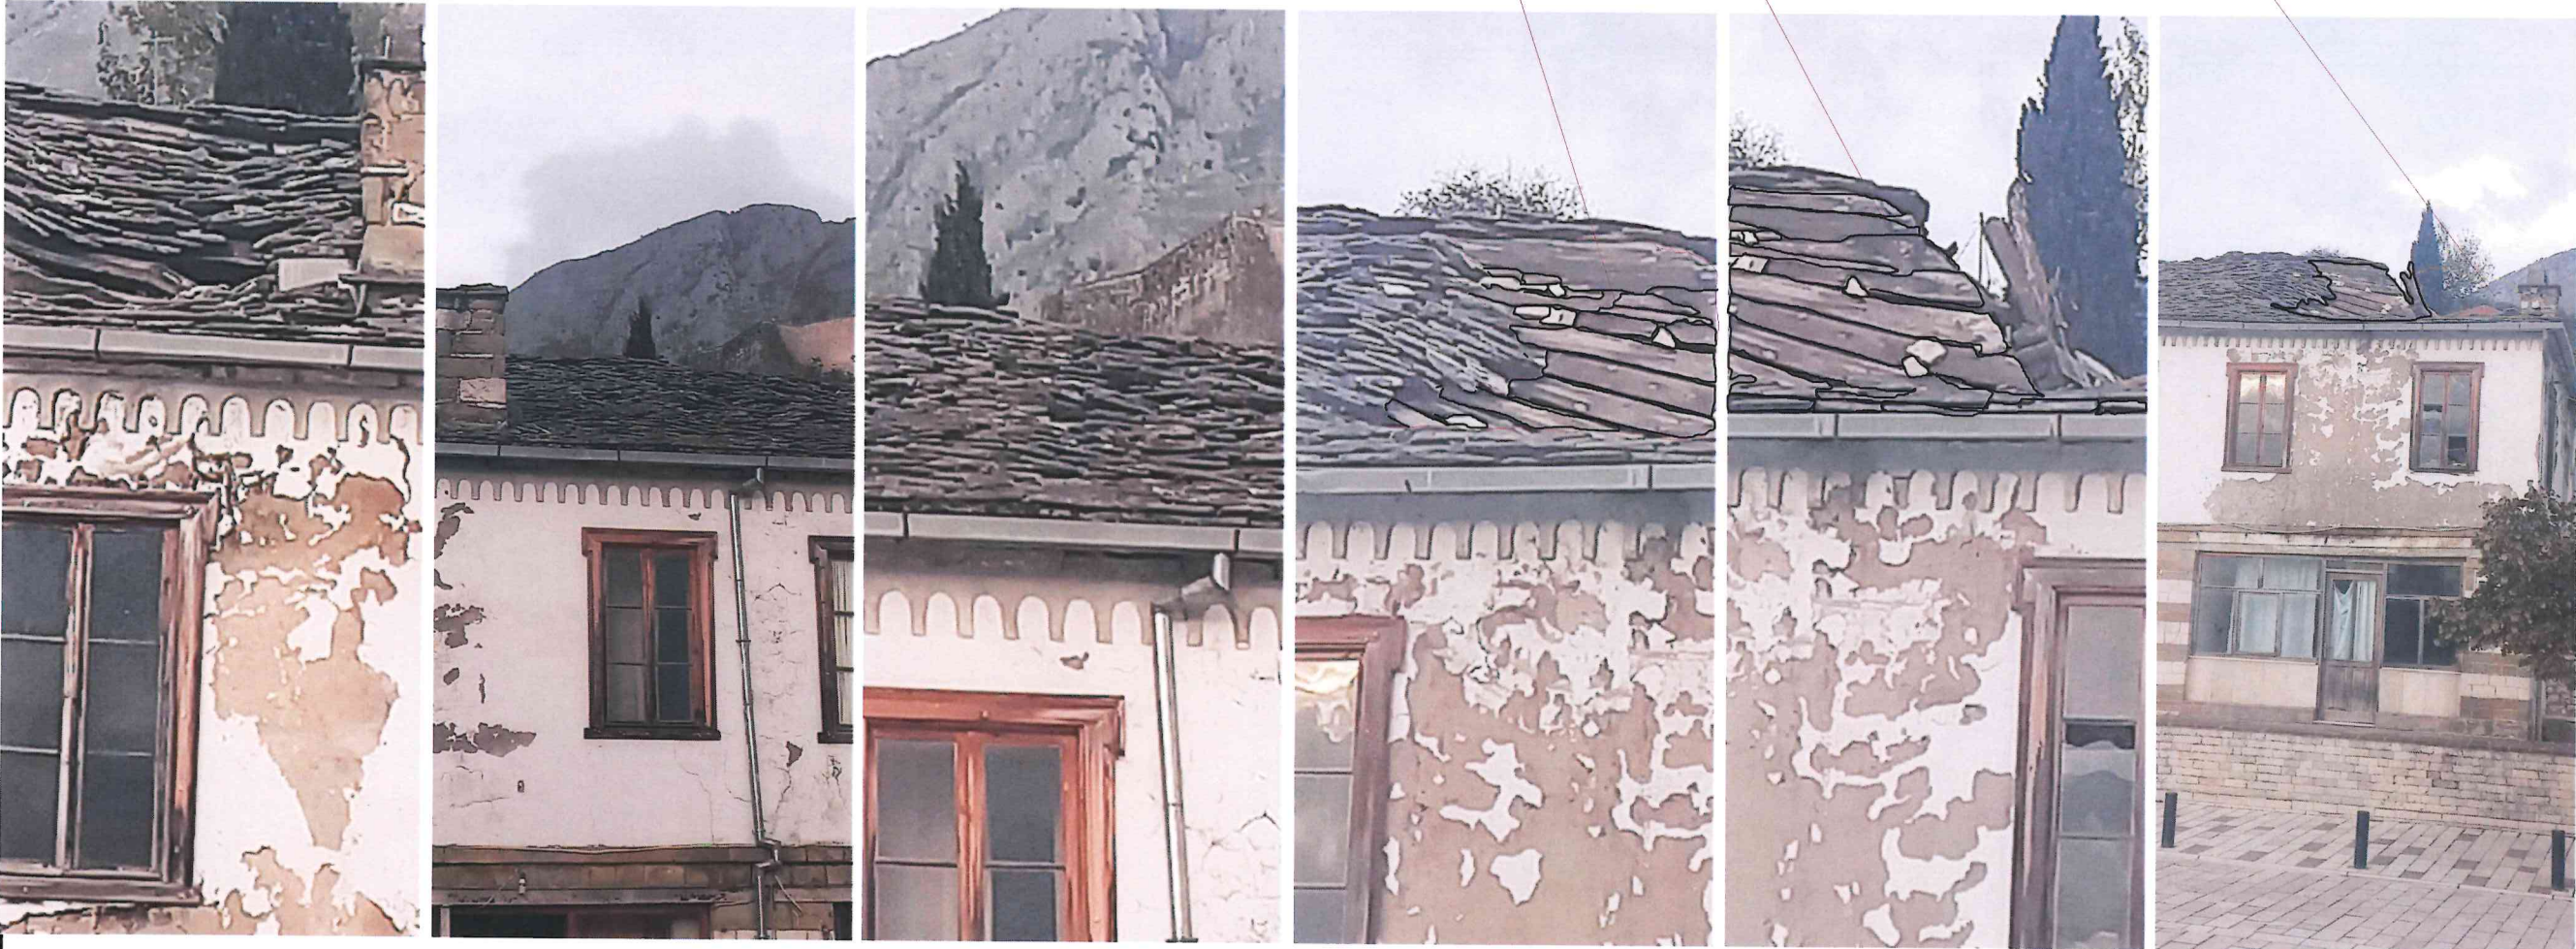
Catia eshte pothuajse e gjitha ne gjendje te keqe. Ne shume te saj ka kalbje te elementeve drusore, rreshkitje rasash si dhe pjese qe nuk ekzistojne me.

Pjese e rene e catise e cila nuk ekziston

Elemente drusore te kalbur

Renie e rasave te gurit  
Zevendesim i rasave te gurit dhe sistemim i tyre

Restaurim catie HD-10 m me rasa guri
