**BANESA E MUSTAFA  
SHEHUT  
ZERQAN - BULQIZË**

**PROJEKT  
RESTAURIMI**

RISHIKIM, 2022

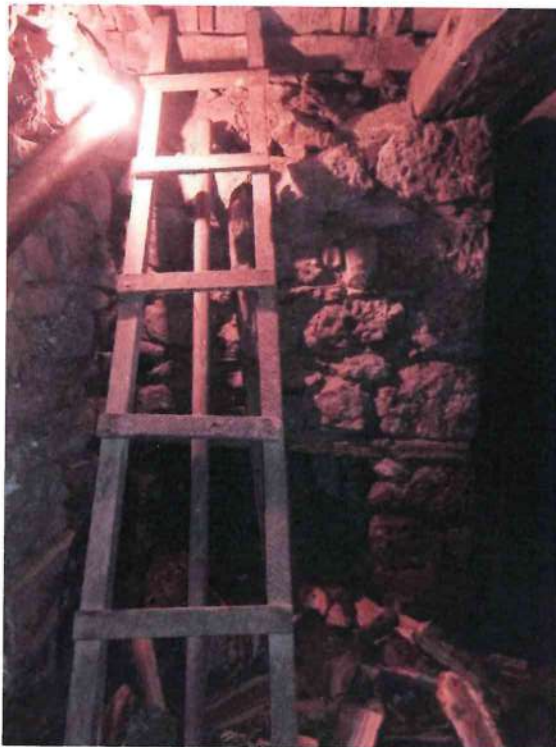
Figura 34. Kati përdhe, bërthama 2- shkallët ekzistuese posht baxhës

- Në drejtim me portën e hapur, në tavan, në murin përball portës, është hapur edhe një baxhë, që lidh ambjentet e katit të parë me këtë ambjent.  
- **proponohet ndërtimi i shkallëve satike pa parrmak prej druri, për të bërë më të thjeshtë lëvizjen.**

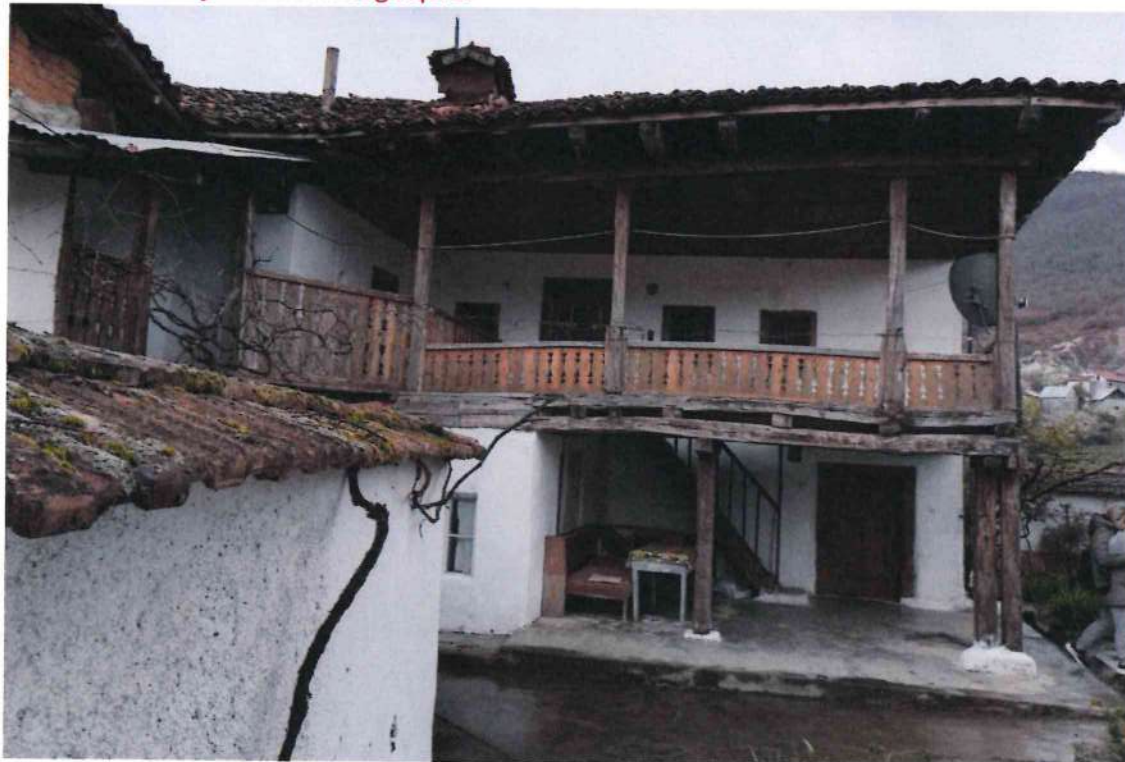
Figura 37. Bërthama 2, ambienti 1 (hajati dhe çadraku)

- Ambienti 1 ose hajati i banesës është i shtruar me një shtresë llustër çimento.
  - Do të realizohet heqja e kësaj shtrese dhe shtrimi me pllaka guri të skuadruara
- Nga sa mund të shikohet në vend struktura drusore e këtij ambienti, kolonat, shkallët e drurit dhe trarët e tavanti janë në gjendje relativisht të mire.
  - Do të realizohet trajtim profesional me anti-insekticid dhe vaj lini i kësaj strukture.
- Suvaja e këtij ambienti duket në gjendje të mire.
  - Do të realizohet meremetimi i suvasë ku është e nevojshme me llaç gëlqere dhe sherbetosje me sherbet gëlqere.

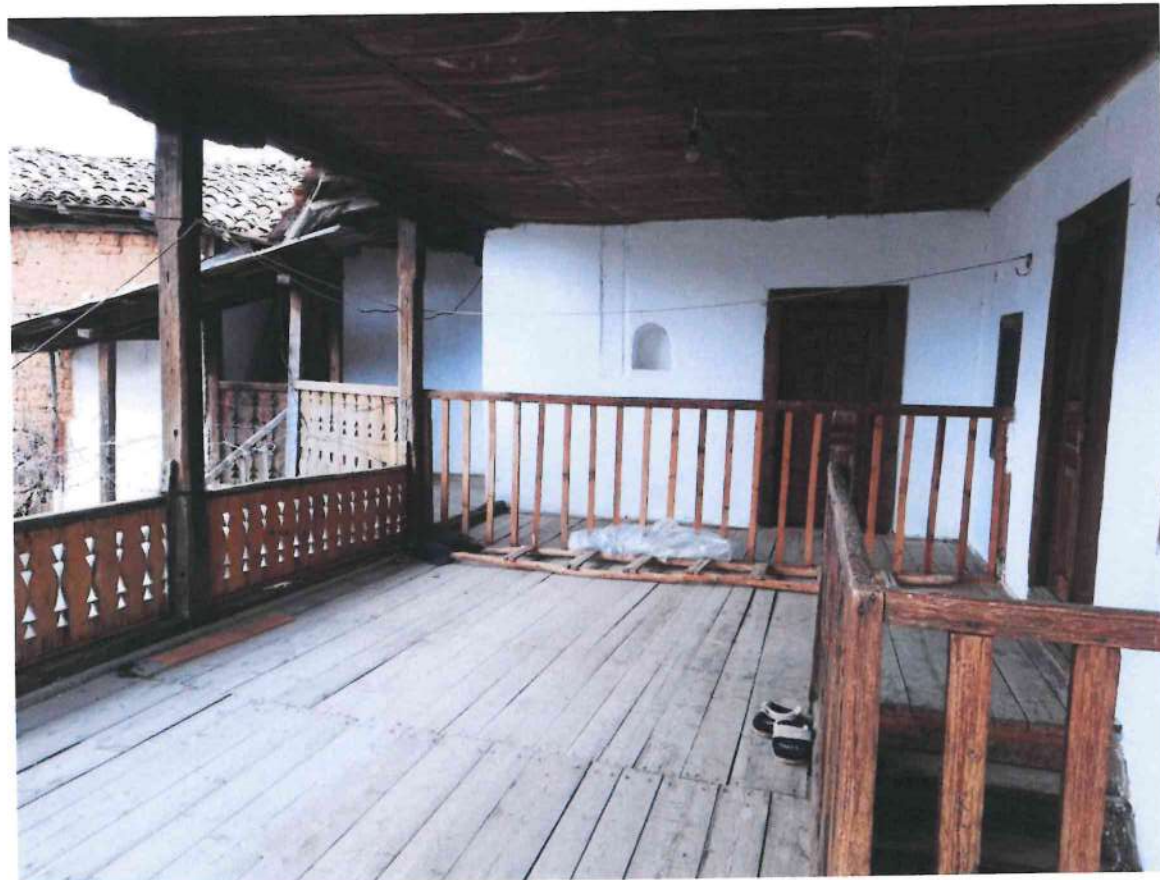
Figura 52. Ambient 1, çardaku.

- Nga sa mund të shikohet në vend struktura drusore e këtij ambienti, kolonat, shkallët e drurit dhe trarët e tavanti janë në gjendje relativisht të mire.
  - Do të realizohet trajtim profesional me anti-insekticid dhe vaj lini i kësaj strukture.
- Suvaja murale e këtij ambienti duket në gjendje të mire.
  - Do të realizohet meremetimi i suvasë ku është e nevojëshme me llaç gëlqere (dukeqenë se aktualisht është e suvatur me llaç gëlqere) dhe sherbetosje me sherbet gëlqere.
  - Revizioni i instalimeve elektrike.
