**BANESA E MUSTAFA  
SHEHUT  
ZERQAN - BULQIZË**

**PROJEKT  
RESTAURIMI**

RISHIKIM, 2022

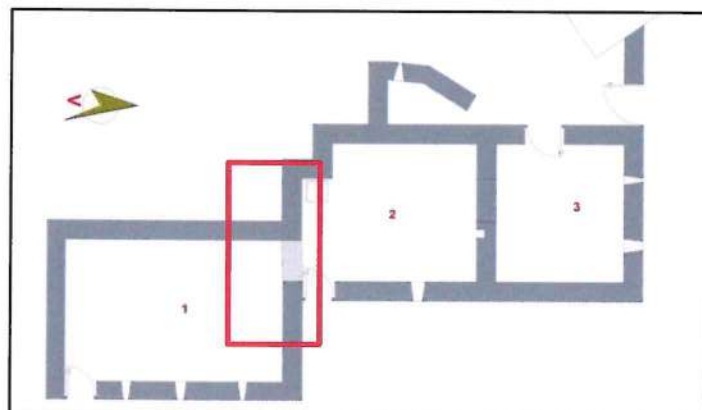
Figura 33. Kati përdhe, bërthama 2

- Muratura është prej guri  
- ka nevojë për fugatim me llaç gëlqereje;
- Struktura e tavanit, trarët dhe pjesa e shtresës prej drurësh të pa përpunuar duken në gjendje të mirë ;
- Dyert prej druri janë të amortizuara  
– propozohet heqja e tyre dhe zvendësim me dyer të reja me të njëjtin konfiguracion dhe dru të stazhionuar.

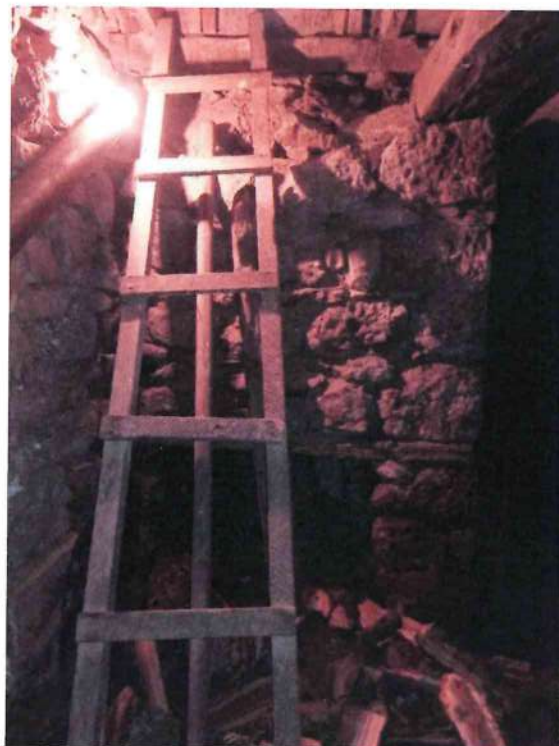
Figura 34. Kati përdhe, bërthama 2- shkallët ekzistuese posht baxhës

- Në drejtim me portën e hapur, në tavan, në murin përball portës, është hapur edhe një baxhë, që lidh ambjentet e katit të parë me këtë ambjent.  
- propozohet ndërtimi i shkallëve satike pa parrmak prej druri, për të bërë më të thjeshtë lëvizjen.

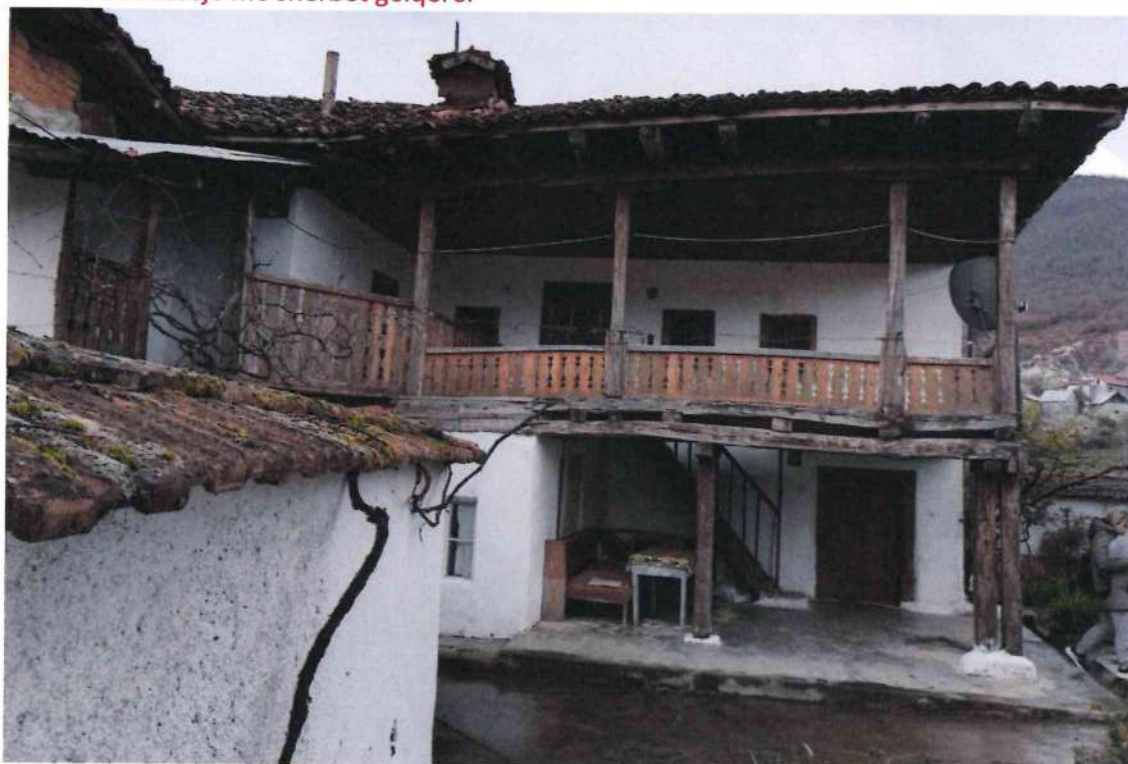
Figura 37. Bërthama 2, ambienti 1 (hajati dhe çadraku)

- Ambienti 1 ose hajati i banesës është i shtruar me një shtresë llustër çimento.
  - Do të realizohet heqja e kësaj shtrese dhe shtrimi me pllaka guri të skuadruara
- Nga sa mund të shikohet në vend struktura drusore e këtij ambienti, kolonat, shkallët e drurit dhe trarët e tavanti janë në gjendje relativisht të mire.
  - Do të realizohet trajtim profesional me anti-insekticid dhe vaj lini i kësaj strukture.
- Suvaja e këtij ambienti duket në gjendje të mire.
  - Do të realizohet meremetimi i suvasë ku është e nevojshme me llaç gëlqere dhe sherbetosje me sherbet gëlqere.

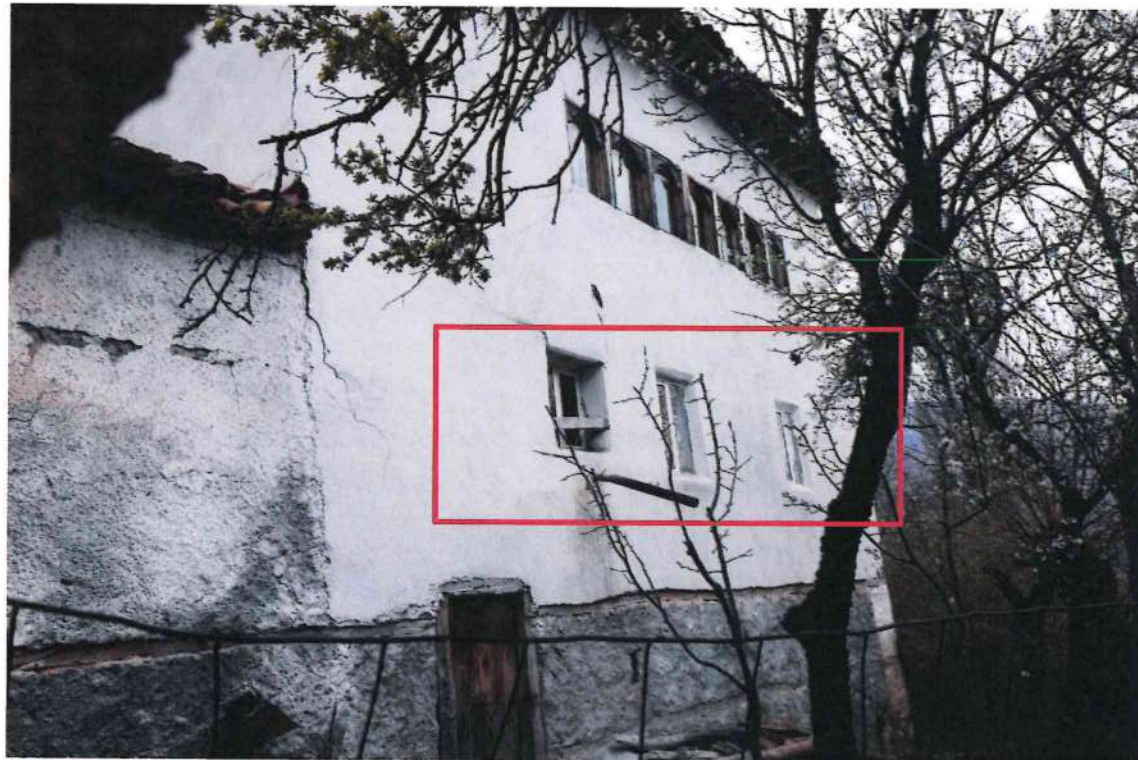
Figura 38. Bërthama 2, fasada lindore (e pjesshme ku evidentohen dritaret duralumin në katin përdhe)

- Dritaret e këti ambienti janë zvendësuar me dritare duralumini.
  - Do të realizohet heqja e këtyre dritareve dhe zvendësimi i tyre me dritare druri të stazhionuar dhe trajtuar me anti mole dhe vaj lini, sipas konfiguracionit original ( Fig.15).
- Suvatimet e brendëshme përgjithësisht janë në gjendje të mirë.
  - Do të realizohet meremetimi i suvasë ku është e nevojëshme me llaç gëlqere dhe sherbetosje me sherbet gëlqere.
- Të gjitha strukturat prej druri, tavani, dyert, sergjenët me kapak druri si dhe zbukurimet murale kanë nevojë për restaurim
  - Do të realizohet pastrimi i tyre nga boja e vajit, trajtim me anti insekticid si dhe vaj lini.
- Propozohet të bëhet pastrimi i oxhakëve në të dy ambientet.
- Dera e jashtme e këtyre ambjenteve ka nevojë për restaurim
  - Do të realizohet pastrimi i tyre, lyerje me anti mole dhe vaj lini.

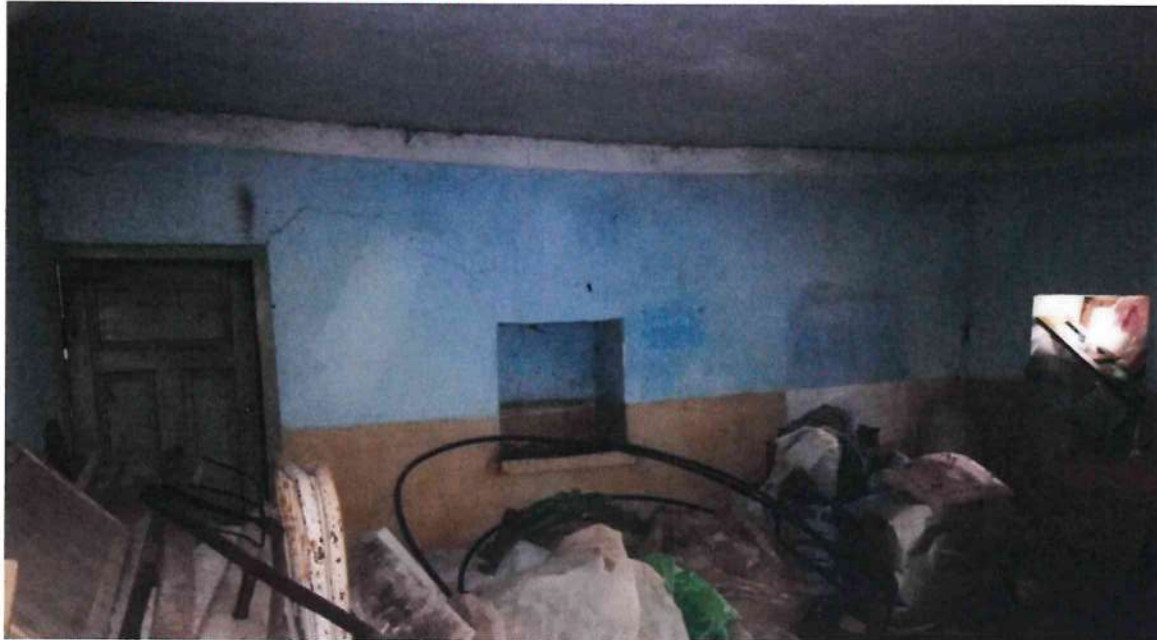
Figura 41.kati i parë, bërthama 2, ambienti 8

- Dyert janë relativisht të reja por kanë nevojë për resaturim.
  - Do të bëhet pastrimi i tyre, lyerje me anti mole dhe vaj lini.
  - Realizimi i instalimeve elektrike.

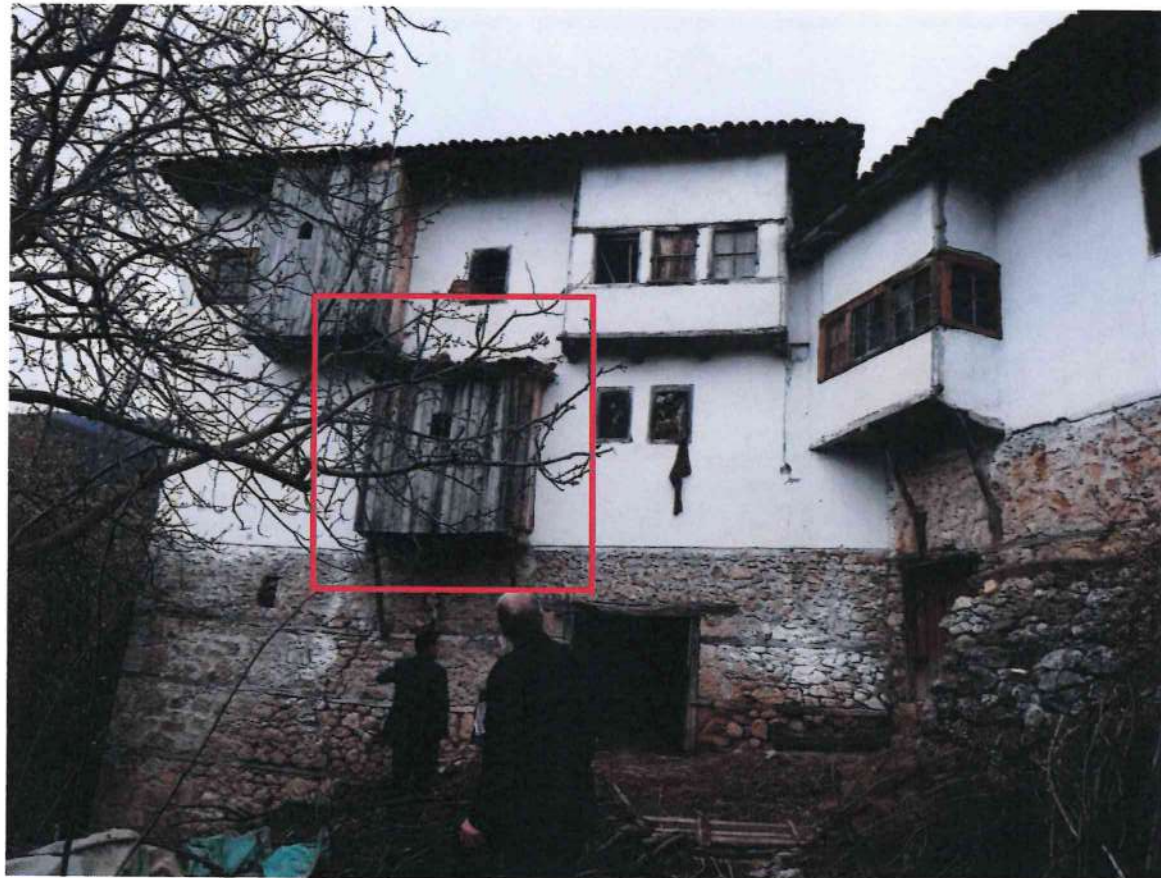
Figura 42. Kati i parë, bërthama 2, ambienti 8/1

- Struktura e këtij ambienti është e degraduar
  - Struktura prej druri e këtij ambienti ka nevoj për restaurim të mbulesës si dhe veshjes më dhoga druri të stazhionuara dhe trajtuara me antimolë dhe vaj lini. Duhet të rishikohet mundësia që ky ambjent të vihet në funksion.
  - Realizimi i instalimeve elektrike.

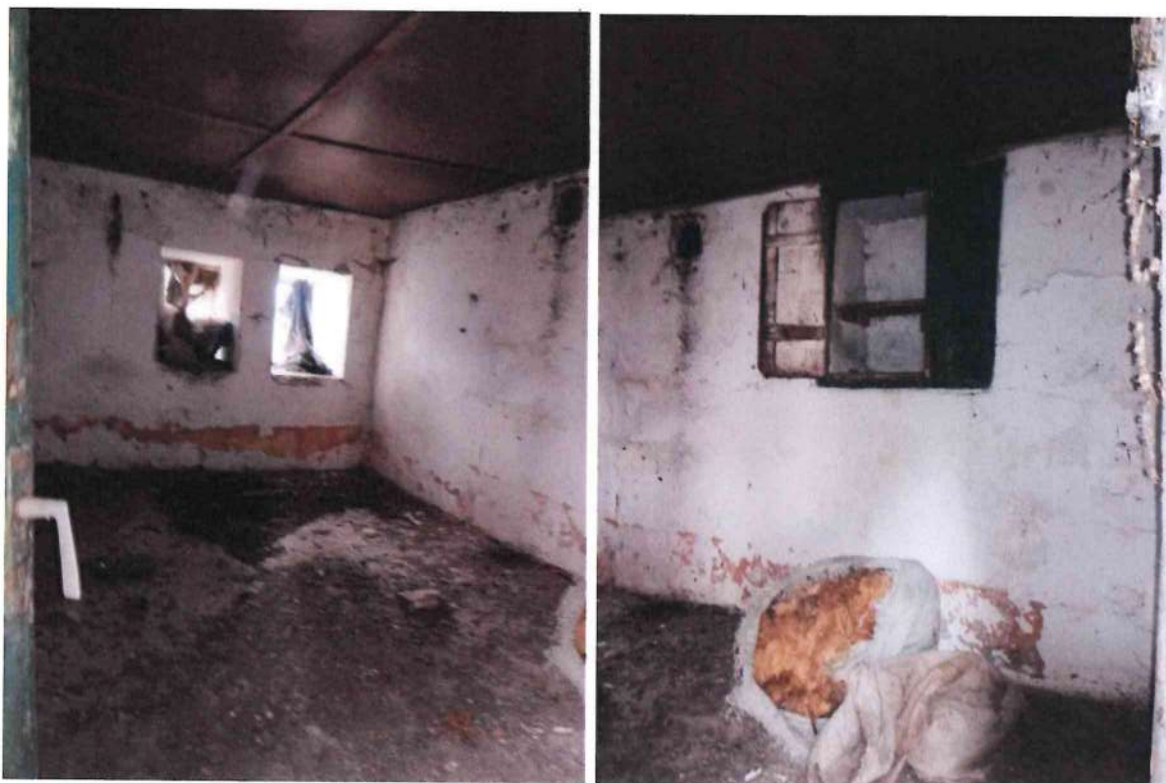
Figura 43.Kati i parë, bërthama 2, ambienti 9

- Struktura prej druri e dollapit të murit do të restaurohet dhe trajtohet me antimole dhe vaj lini.
  - Realizimi i instalimeve elektrike.

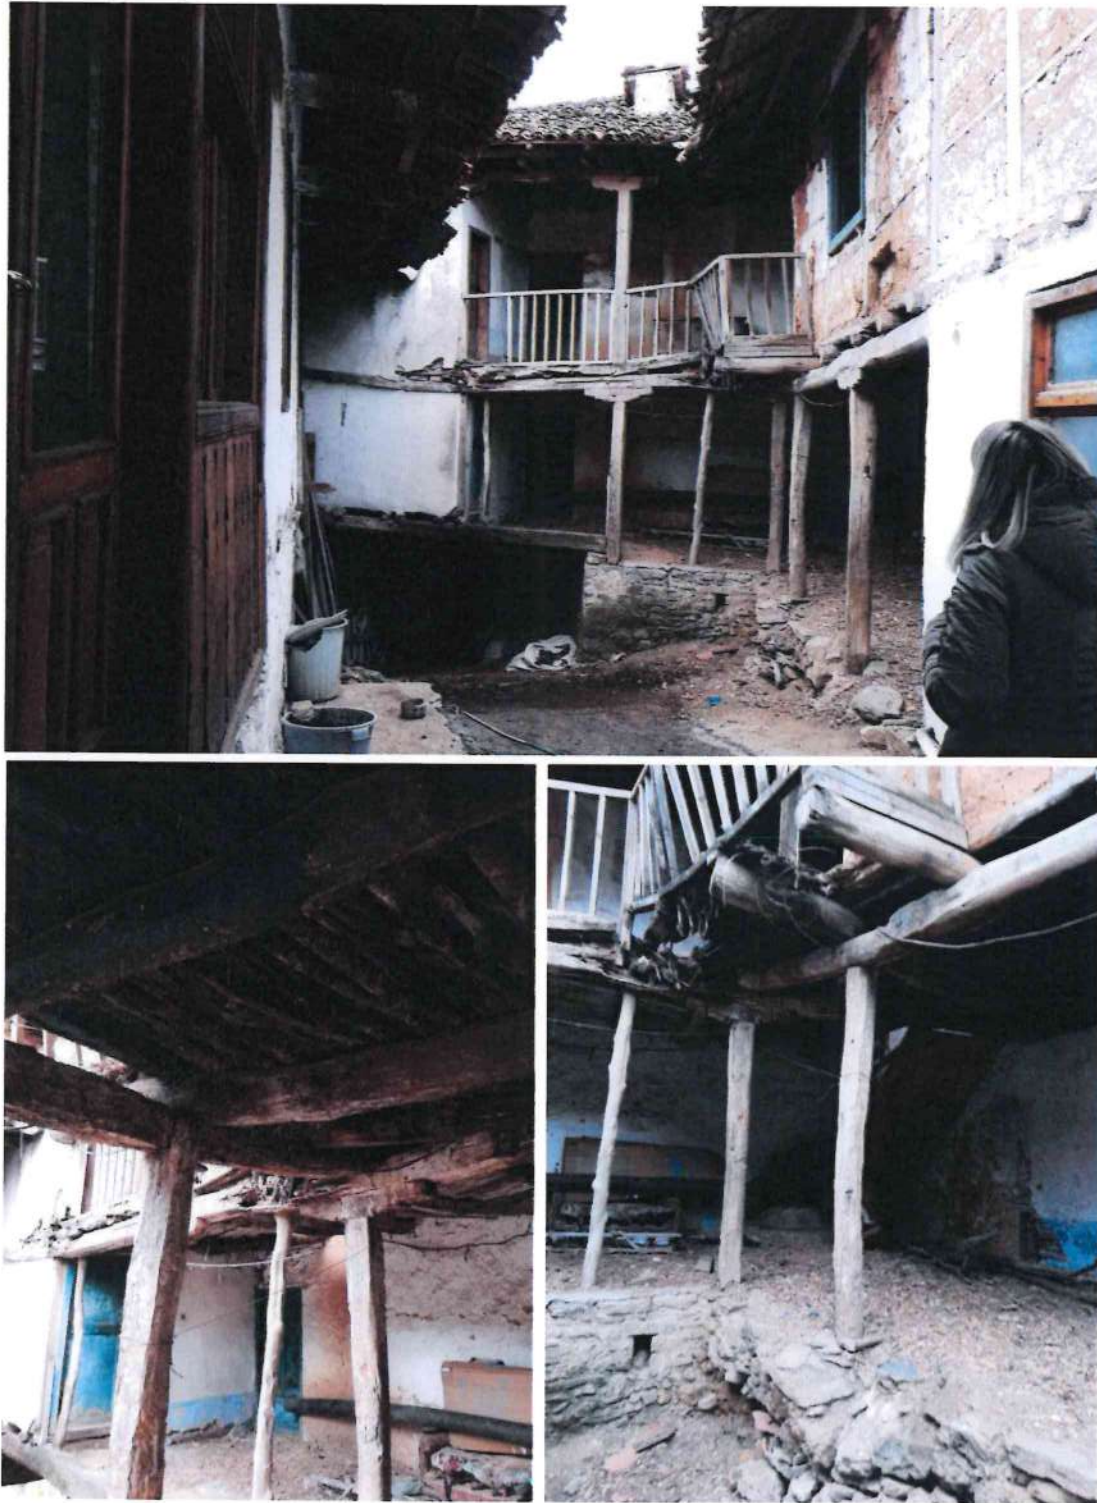
Figura 44.Kati i parë, bërthama 2, ambienti 10 (hajati)

- Ambient është me mur çatmaje.
  - Muri prej çatmaje i këtij ambjenti ka nevojë për resaturim, do të bëhet suvatimi me llaç gëlqere dhe bojatisje me sherbet gëlqere si brenda dhe jashtë.
- Aktualisht ky ambient nuk është funksional.
  - Do të shikohet mundësia e rikthimit të tij në funksion. Realizimin e një drenazhi të ri të ujërave të zeza dhe furmizimin me uji.
- Dera është në gjendje jo të mirë.
  - Do të bëhet pastrimi i derës, dhe të trajtohet me anti molë dhe vaj lini.
  - Realizimi i instalimeve elektrike.

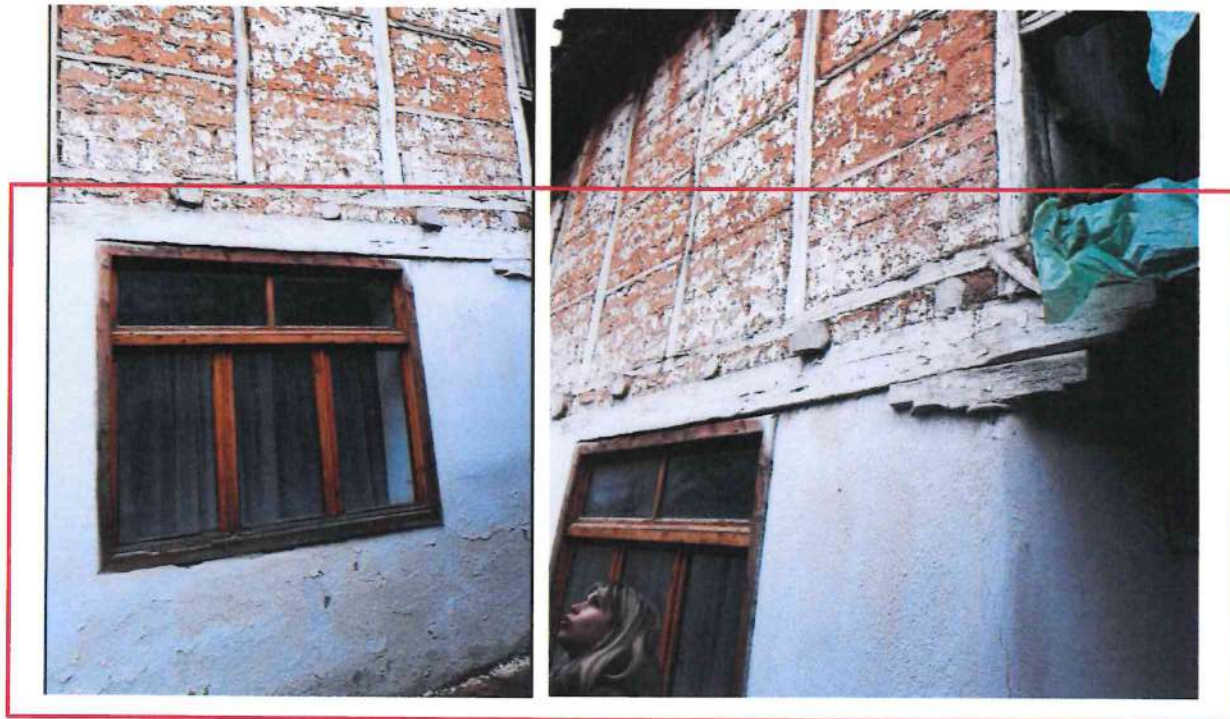
Figura 46. Kati i parë, bërthama 2, ambienti 12

- Dritarja e këtij ambienti është e re, ajo është zgjeruar, nga 95cm që ka qenë në rilevimet e 1979 në 150cm aktualisht.
- Ambienti duket në gjendje të mirë.
  - Do të bëhet meremetimi dhe lyster me sherbet gëlqereje. Si dhe pastrim të derës dhe dritares së drurit, lyster me vaj lini dhe anti molë.
  - Revizionimi i instalimeve elektrike.

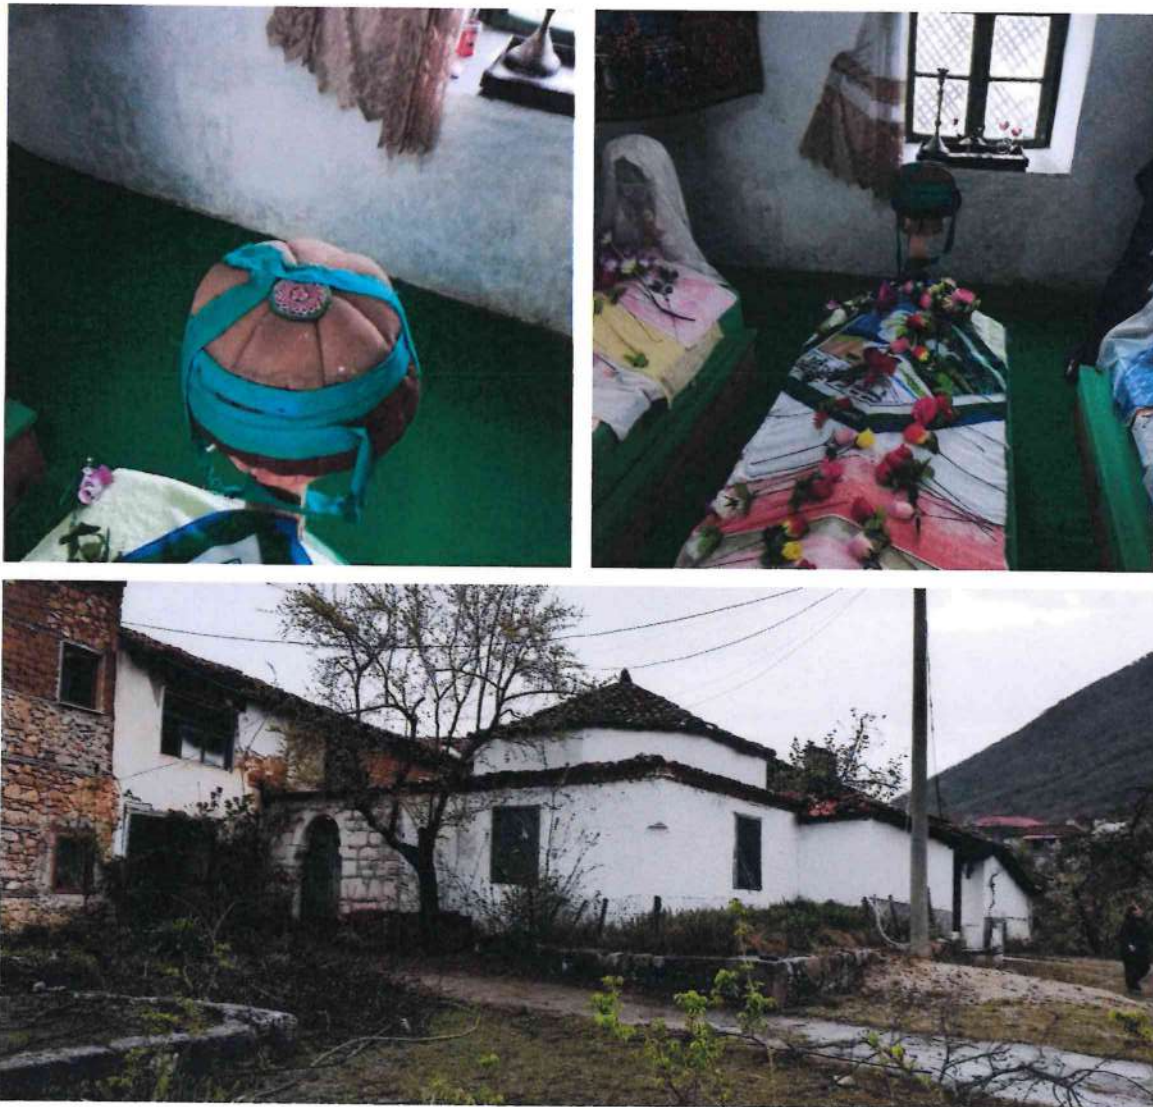
Figura 49.Kati i parë, bërthama 2, ambienti 14

- Ky ambient duket të jetë në gjendje të mirë konstruktive.
  - Do të realizohet hiroizolimi nga jashtë, në brezin e poshtëm, dhe me konkretisht nga ana lindore, jugore dhe perëndimore për të larguar infiltrimin e ujërave në muratur. Do të realizohet suvatimi i murit jugor dhe perëndimor me laç gëlqere, dhe do të lyhet me sherbet gëlqere. Objekti ka nevojë edhe për një revizionim të çatisë.

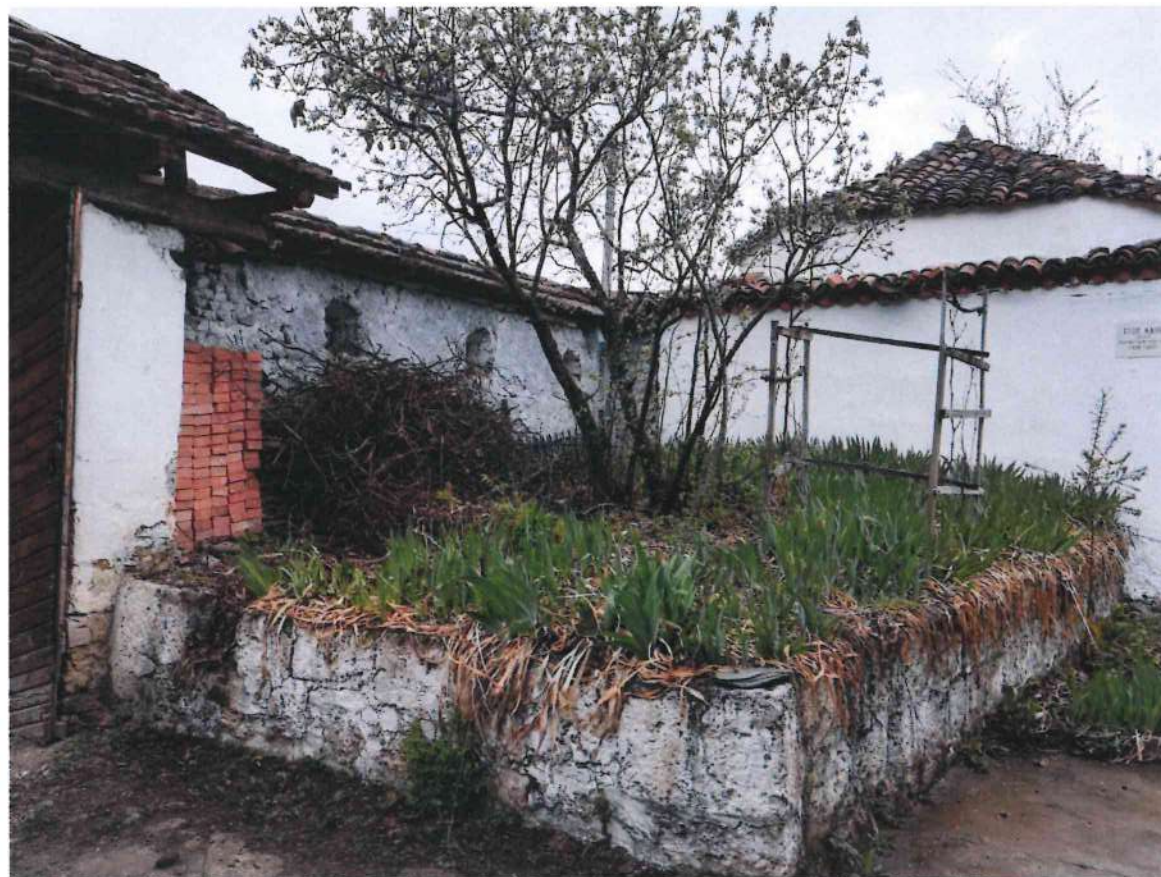
Figura 50. Bërthama 2, oborri i jashtëm

- Nga sa u verifikua në vend, porta prej druri ka nevojë për restaurim.
  - Mbulesa e saj me çati konstrukcion druri dhe tjegulla është në gjendje të mirë, megjithatë do të bëhet një revizionim çatie. Shpatullat e portës të suvatuara do të meremetohen me laç gëlqere dhe do të lyhen me sherbet gëlqere.
- Muri rrethues duket në gjendje të mirë konstruktive.
  - Muri midis portës dhe tyrbes nga ana e lulishtes duket në gjendje të mirë konstruktive por aktualisht është i suvatur vetëm me shtresën e parë të suvasë. Muri do të suvatohet me laç gëlqere dhe do të lyhen me sherbet gëlqere.
  - Do të bëhet revizionim i mbulesës me tjegulla.

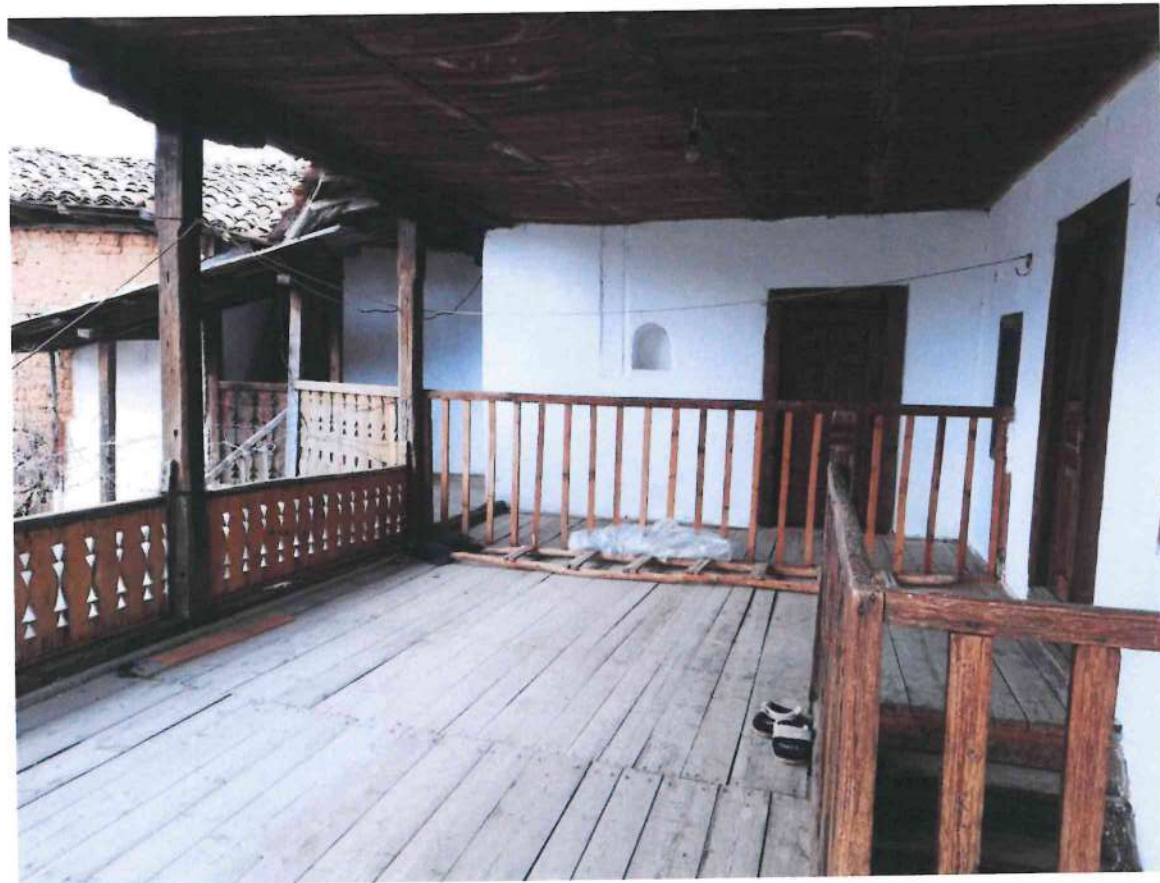
Figura 52. Ambient 1, çardaku.

- Nga sa mund të shikohet në vend struktura drusore e këtij ambienti, kolonat, shkallët e drurit dhe trarët e tavanti janë në gjendje relativisht të mire.
  - Do të realizohet trajtim profesional me anti-insekticid dhe vaj lini i kësaj strukture.
- Suvaja murale e këtij ambienti duket në gjendje të mire.
  - Do të realizohet meremetimi i suvasë ku është e nevojëshme me llaç gëlqere (dukeqenë se aktualisht është e suvatur me llaç gëlqere) dhe sherbetosje me sherbet gëlqere.
  - Revizioni i instalimeve elektrike.

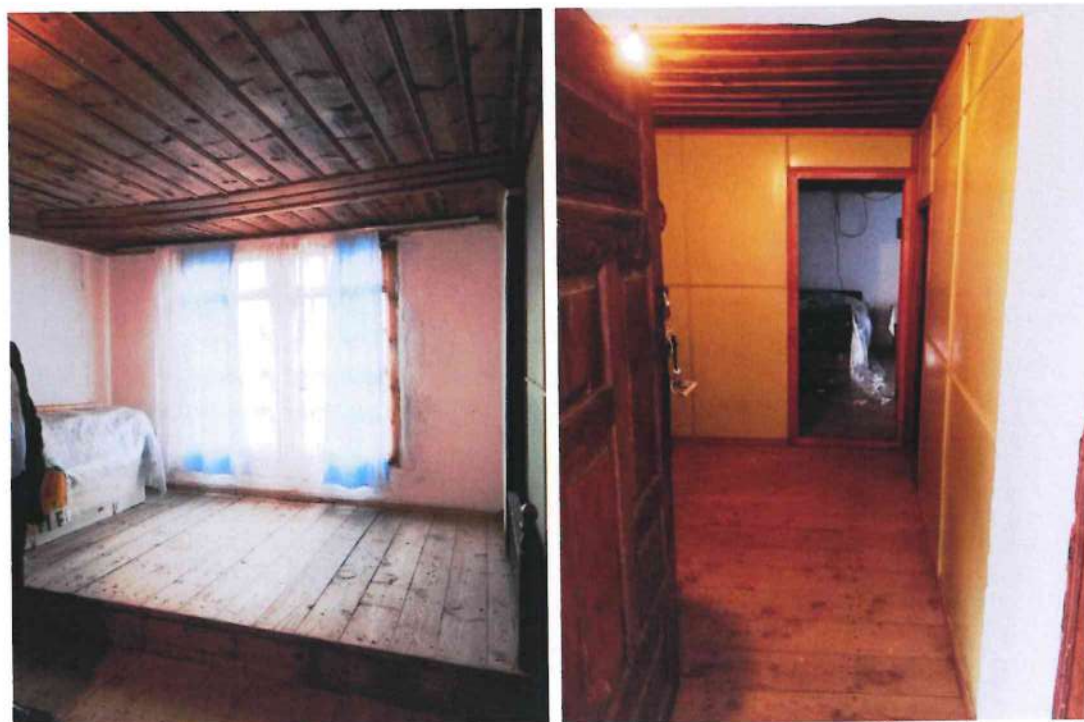
Figura 53. Ambient 4, majtas- pamje e qoshkut, djathtas- ndarja e mbjentit me fibër realizuar në 1980.

- Ky ambient është në gjendje të mirë konstruktive
  - Në këtë ambiente do të realizohet meremetim i murit ku është i nevojshëm si dhe lyerje me sherbet gëlqere.
  - Të gjitha strukturat drusore, si tavani, dyshemeja dhe dollapër e murit do të pastrohen, lyhen me vaj lini dhe antimolë.
  - Dritaret e vendosura gjat restaurimit të viti 2007 aktualisht janë në gjendje jo të keqe por me zore hapen, si rezultat i drurit të pishës jo të stazhionuar. Do të behet restaurimi i tyre dhe trajtimi me anti mole dhe vaj lini.
  - Do të behet restaurimi i dyerve, lyerja me anti mole dhe vaj lini.
  - Do të bëhet edhe pastrimi i oxhakëve në mënyrë që të jenë funksional.
  - Revizioniimi i instalimeve elektrike.

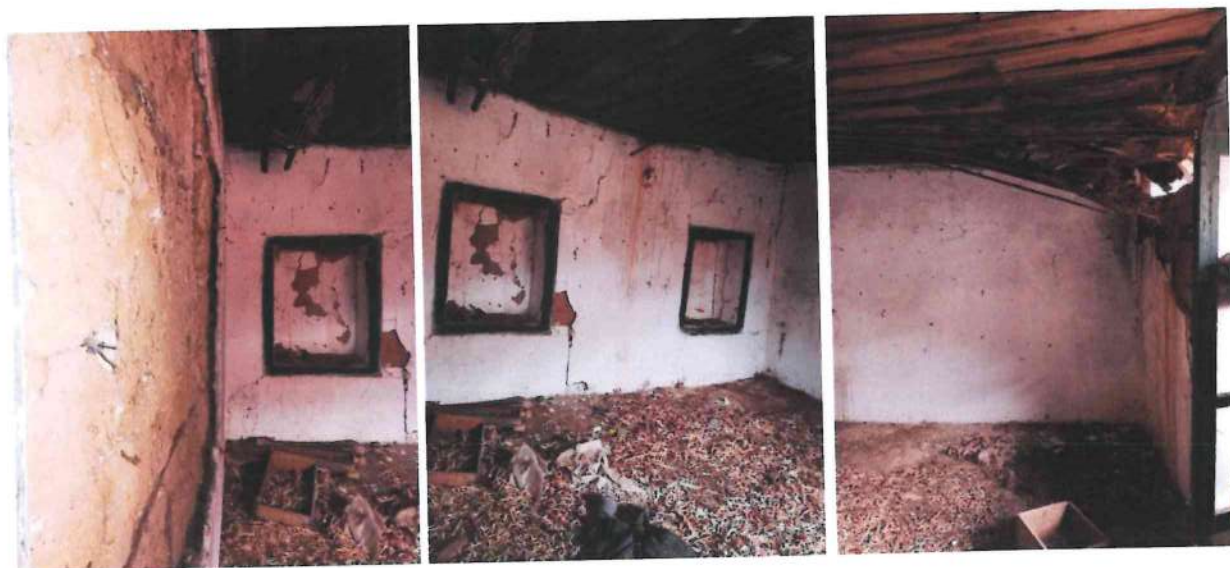
Figure 54. Ambient 8, majtas- suva me llac cemento

- FV dritare druri të trajtuara me vaj lini dhe anti molë.
- Çmontim i tavanit të degraduar, ri bërje e tij me të njëjtin konfiguracion, me dru të stazhionuar.

- Pastrim i dyshemes me llaç horasan dhe revizionim i strukture së drurit, shtrim me dhoga druri me ndërthurje femer - mashkull.
- Realizimi i instalimeve elektrike.

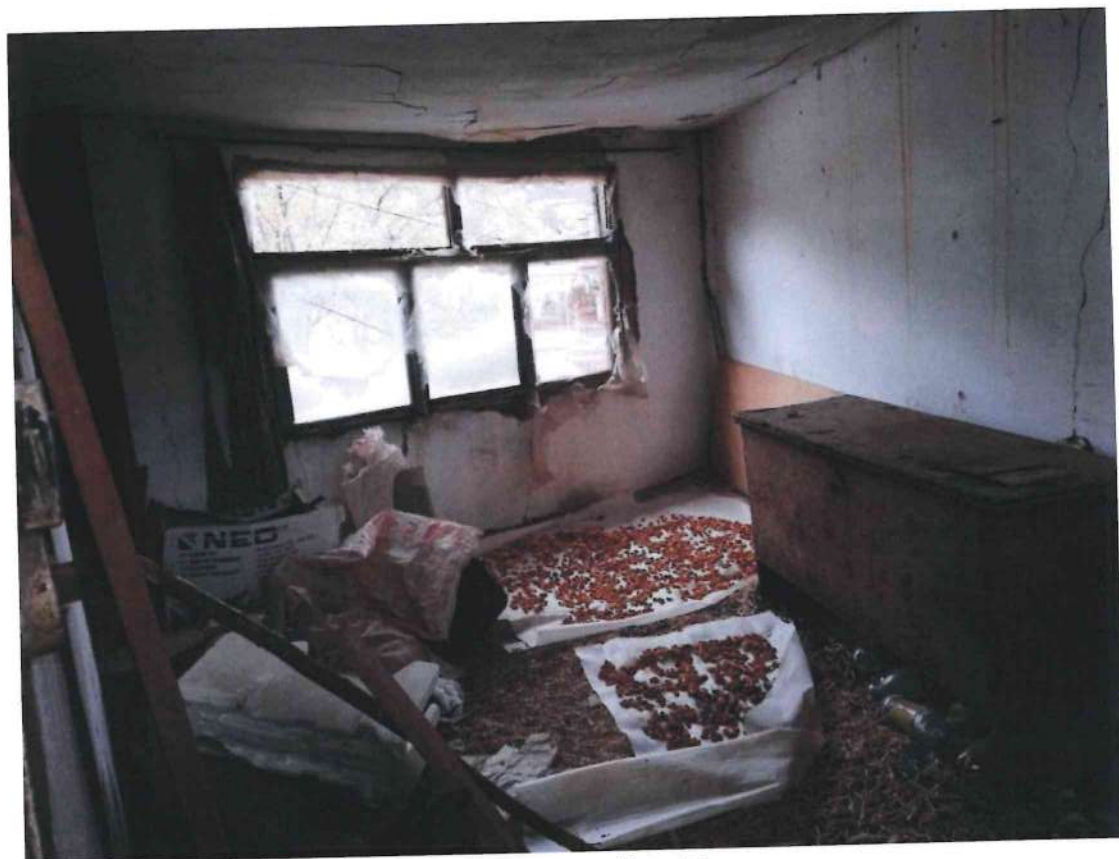
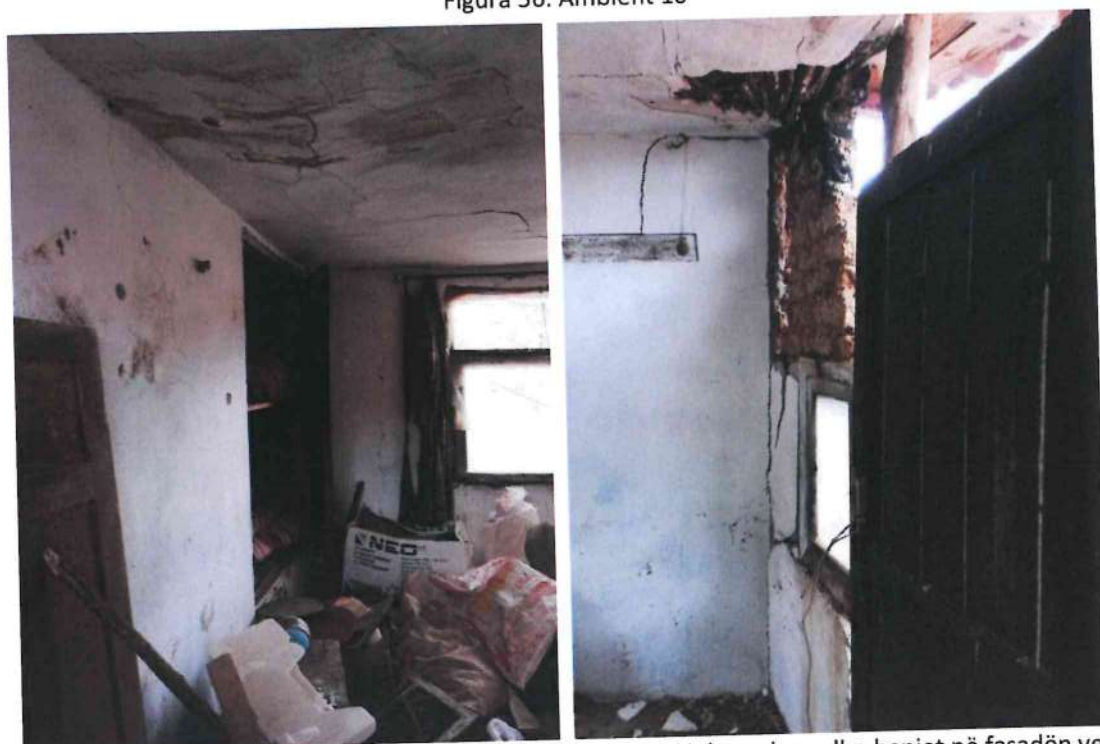
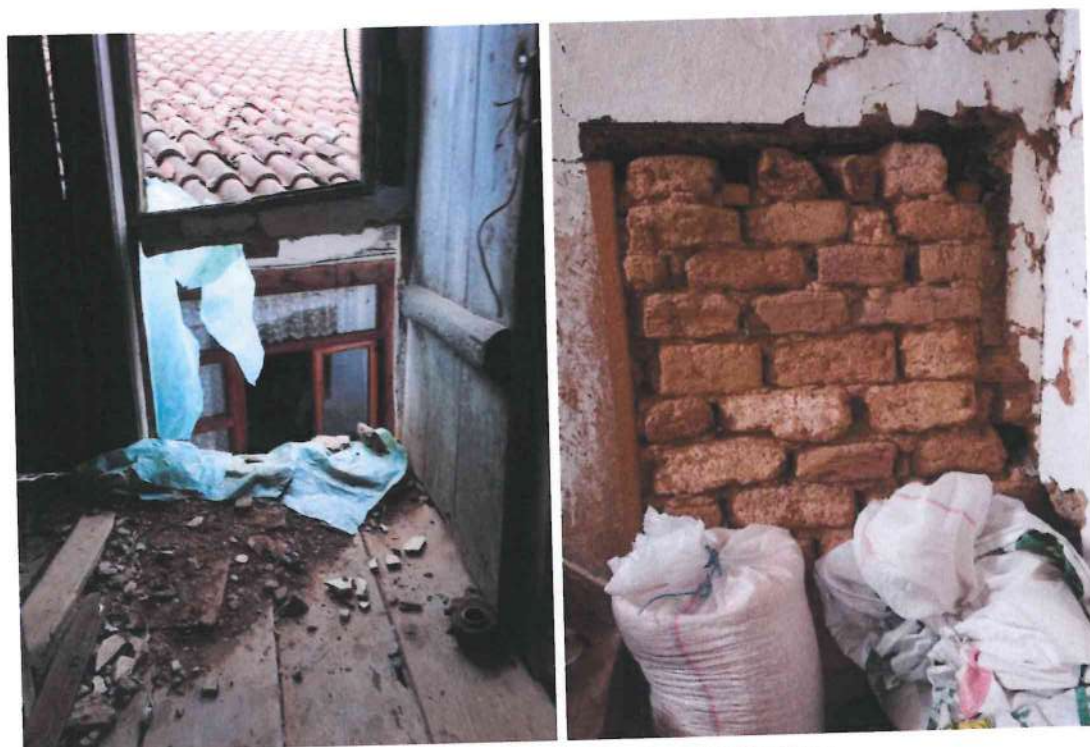
Figura 57. Ambient 10, majtas- dollapi i murit, djathtas- muri i degraduar dhe hapjet në fasadën veriore

- Zhveshja nga suvaja e degraduar i muraturës, dhe risuvatimi i tij me qull gëlqere të stazhionuar mbi 10 vjet, lesh dhie dhe tw bardhe veze.
- F.V. dyer druri të trajtuara me vaj lini dhe anti molë.

- Çmontim i tavani të degraduar, ri bërje e tij me të njëjtin konfiguracion, me dru të stazhionuar.
- Pastrim- restaurim i dyshemes prej druri, trajtim i saj me anti mol dhe vaj lini.

- Restaurim i dollapit të murit dhe vendosja e kapakëve prej druri.
- Restaurimi i shkallëve prej druri që të çojnë në këtë ambjen.
- Zhveshja nga suvaja e degraduar i muraturës në ambjentin e shkallëve, dhe risuvatimi i tij me qull gëlqere të stazhionuar mbi 10 vjet, lesh dhie dhe tw bardhe veze.

- Restaurim i murit prej qerpiçi dhe F.V dritare druri në fasadën veriore në ambjentin e shkallëve.
- Realizimi i instalimeve elektrike.

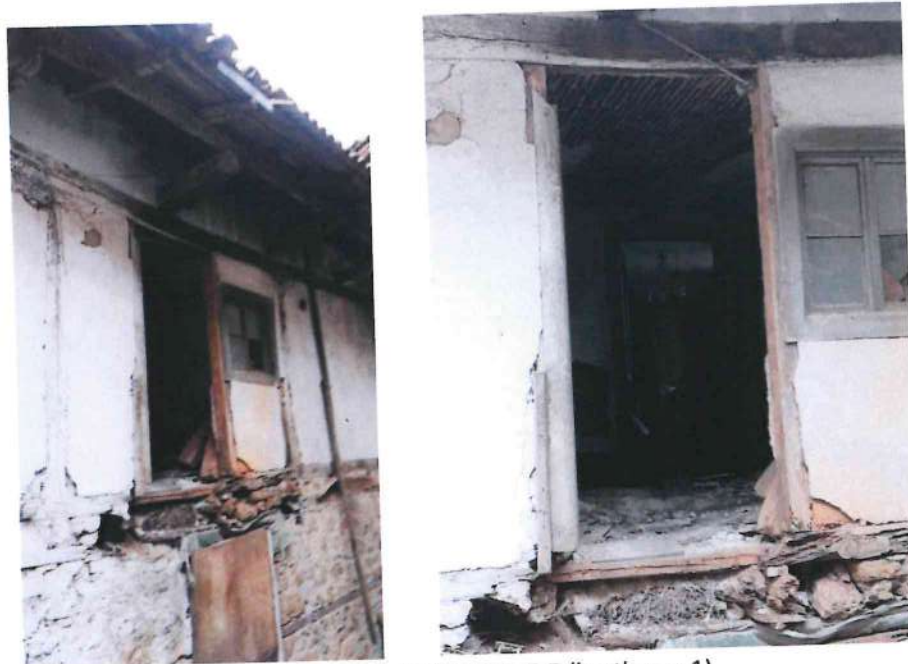
Figura 65. Ambienti 5-6-7 (berthama 1)

Ambienti nr.5 mendohet të ket qënë një me ambientin 2. Në restaurimin e viteve 1979-81 muret e këtij ambjenti në krahun jugor dhe perëndimor të tij janë rindërtuar. Aktualishtë ambientet 5,6 dhe7 janë në gjendje jo të mirë konstruktive. Ato janë shtruar me një shtresë llustër çimento pesha e të cilit mund të çoj deri në çedimin dhe rënien e strukturës mbajtëse të saj. Tavani me strukturë listelash druri dhe suva është i degraduar dhe një pjesë e madhe e suvas

ka rënë. Shkallët që të çonin në këtë banes tani nuk janë më (në rilevimet e 1979 struktura e tyre është e qartë). Dyert dhe dritaret prej druri janë degraduar me kalimin e kohës dhe si rezultat i përdorimit të materialit drusor jo të stazhionuar. Nërhyrjet që do të realizohen në këtë ambient janë:

- Restaurim i tavani të degraduar, suvatim me llaç gëlqere dhe lyerje me sherbet gëlqere.
- F.V derë druri të trajtuar me anti molë dhe vaj lini.
- Restaurimi dhe trajtimi i të gjitha elementëve prej druri (tratë, kolona, arkitrarë, parmak, dhe dollape muri) me anti mole dhe vaj lini.
