## RELACION

Restaurimi i catise dhe fasades banesa Angonate

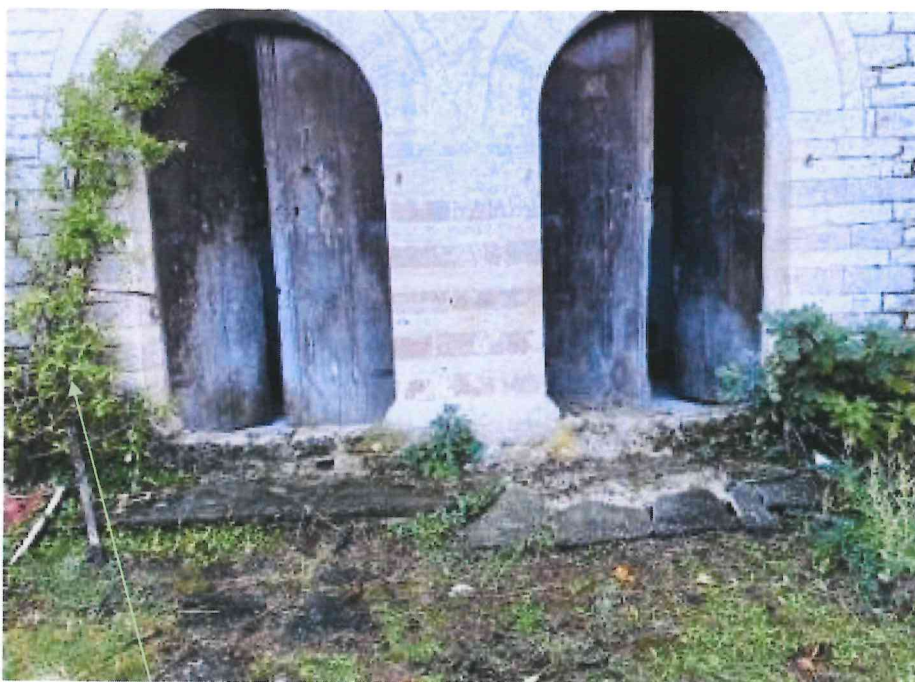
Prania e vegjetacionit ,barerave te keqia dhe bimesise kacavjerrese perben nje problem madhor. Pasi te jete konstatuar lloji i bimesise per te parashikuar thellesine e rrenjeve, heqja mekanike e tyre mund te behet me mjete si gershere dhe sharre ose perdorimin e dezifektanteve te lengshem.

*Fig 7 . Prania e bimesise ne hyrje te baneses*

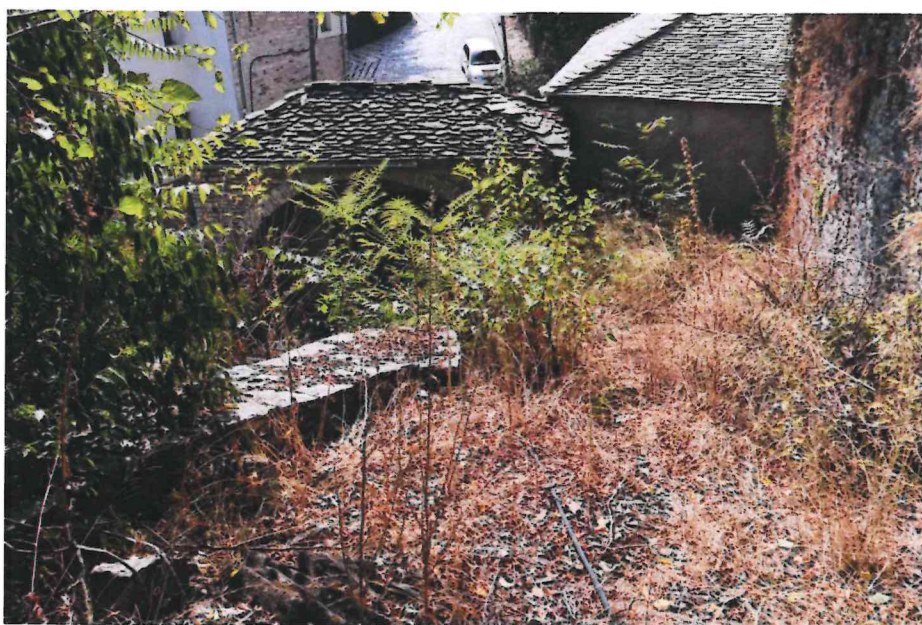
*Fig 8. Prania e bimesise se dendur nag ana e fasades veriore*

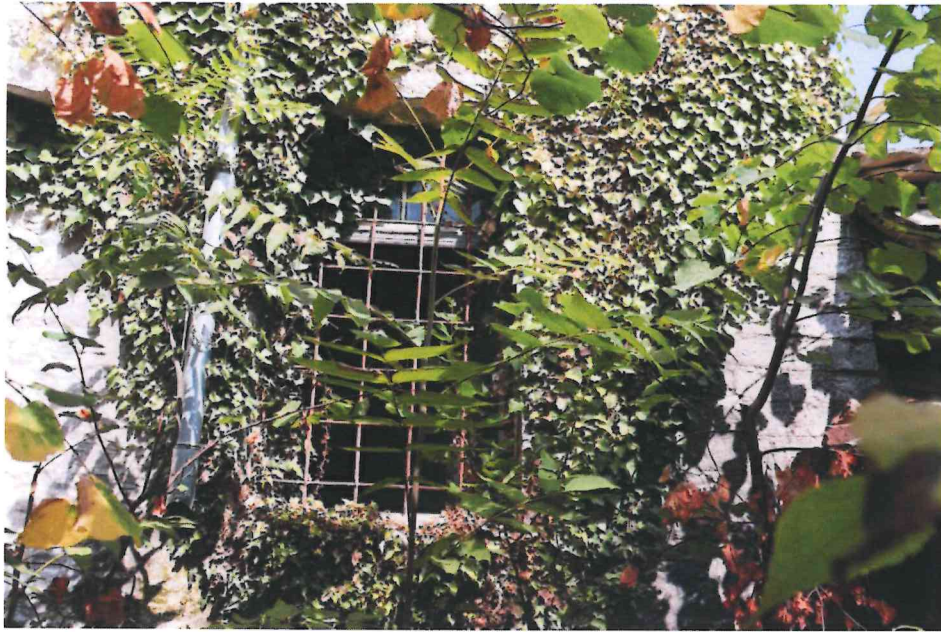
*Fig 9. Prania e bimesise kacavjerrese ne fasade*

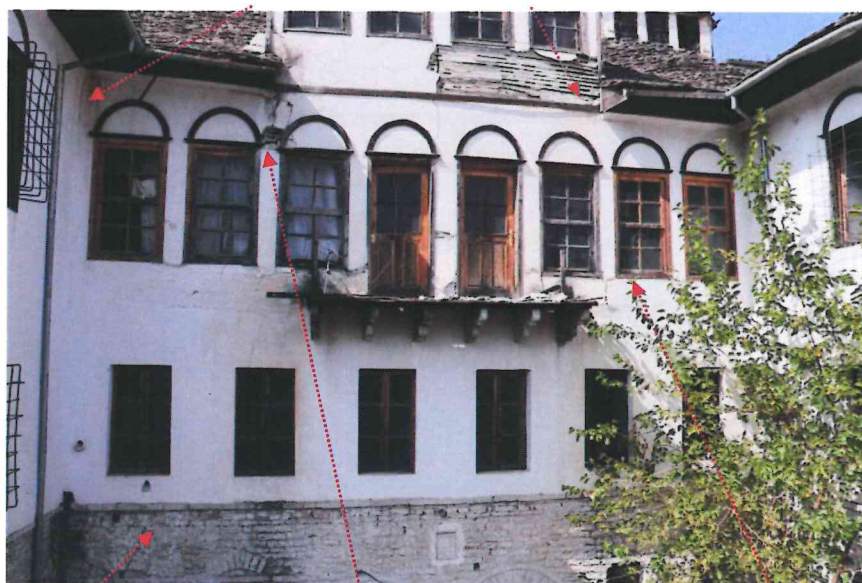
Prani e lageshtise ne murature

vrime ne murature

Elemente drusore te kalbur

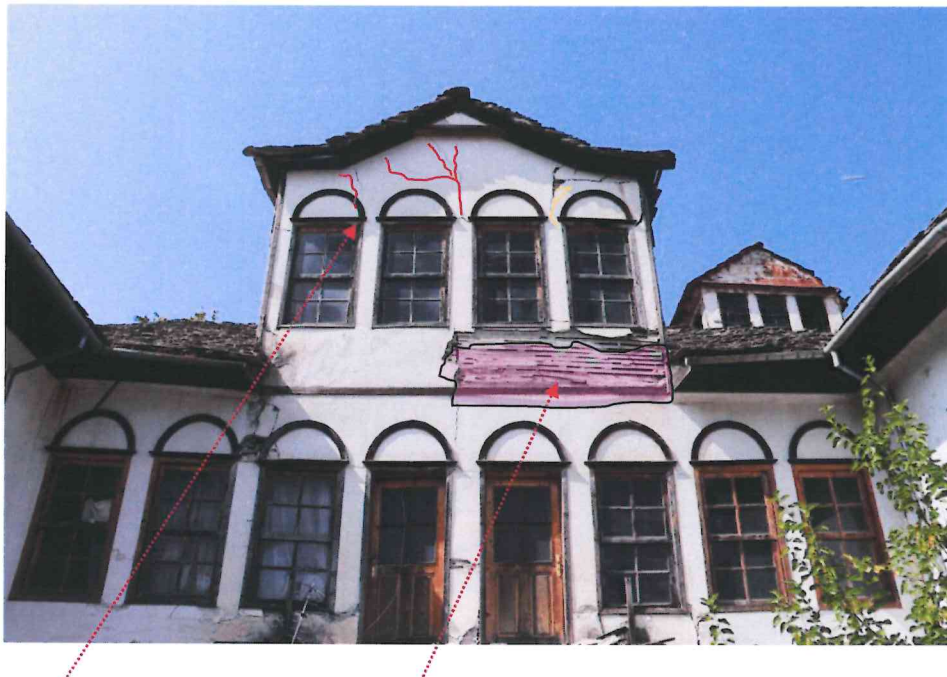
Carje ne murature

Dëmtim i suvase

*Fig 11. Fasada balllore*

Duke qene se objekti Angonatet eshte embleme e pazarit te Gjirokastrës dhe eshte me I fotografuari, ne projekt mendojme te restaurojme fasaden ballore e cila eshte me kryesorja dhe me dukshmja nga pamja vizuale e saj. Ne projekt eshte menduar prishja e suvatimit te jashtem te catmase e cila sic shihet dhe ne foto eshte e care dhe pjese – pjese ka rene.

Punimet konsistojne heqjene suvase, Nderrimin e ndonje elementi te catmase dhe pastrimin e konstruksionit te tij per tu ngjitur llac horasan. Llac horasan do te trazohet me lesh dhe te prere I cili do sherbeje edhe si armature e llacit per tu lidhur me mire me konstruksionin e catmase. Duhet patur kujdes gjate zbatimit te punime qe dora e pare e suvase te lidhet sa me mire me konstruksionin e tij duke future brenda elementeve llacin, per tu lidhur dhe mos u shkeputur nga konstruksioni I drurit. Ne qofte do duket e arsyeshme, ne pjese delicate te tij mund te perdoret edhe rjete metalike ose plastike. Por qe do jete e padukshme.

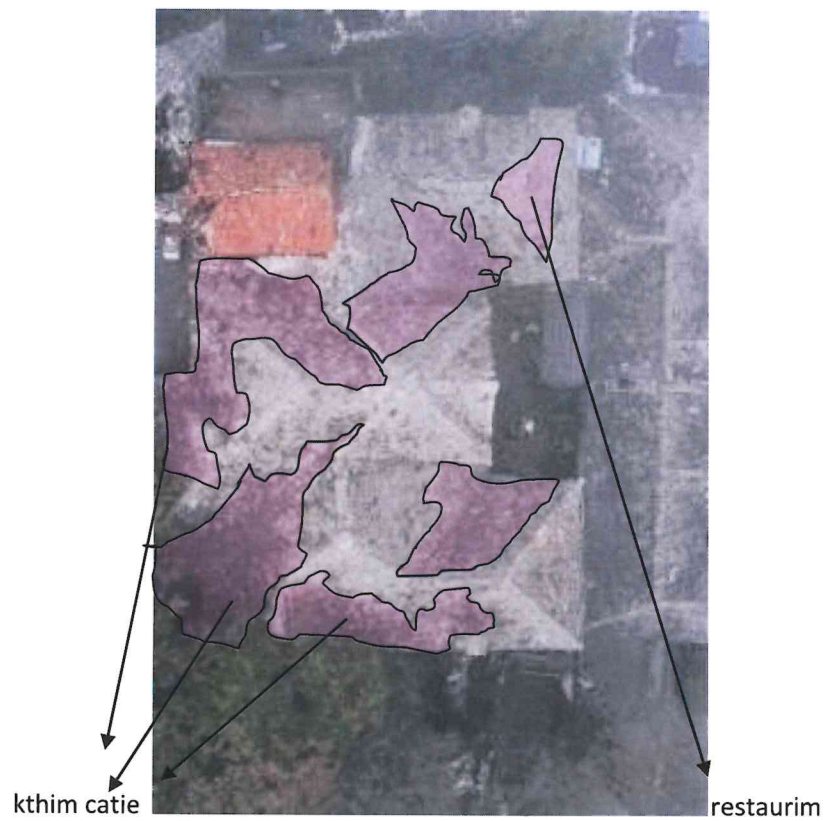
*Fig 12. Foto ajrore e catise se baneses me pjeset e demtuara.*

Banesa e Angonateve ka shumë probleme që duhen riparuar. Së pari janë çatia dhe një pjesë e murit jugor. Do të bëhet restaurimi i çatisë pasi do të zbulohet nga rasat e gurit, do të kontrollohen të gjitha nyjet lidhese, mahite, petavrat traret etj. Do të kushtohet shumë rëndësi dhe kujdes perzgjedhja e elementeve që do të zëvendësohen me të reja. Materiali që do të përdoret do të jetë dru pishe ose bredh i maturuar. Do të ketë perforcim të nyjeve të dëmtuara pa i zëvendësuar ato me të reja, aty ku duhet. Procesi i restaurimit duhet të bëhet kur nuk ka reshje shiu dhe moti është mjaft i mirë edhe pse specialistët duhet të marrin disa masa për të mbuluar çatinë në rast se do të bjerë shi. Rasa e gurit nuk duhet të jetë më e hollëse 2 – 2.5 cm. Është shumë e nevojshme të ruhet materiali original. Puna restauruese do të kryhet kryesisht në strukturën e catmase së katit të dytë.

Një pjesë e catise do të restaurohet ndërsa pjesa tjetër do të bëhet kthimi i catise duke nderuar një pjesë të rasave të gurit dhe ndonjë petaver të deformuar.

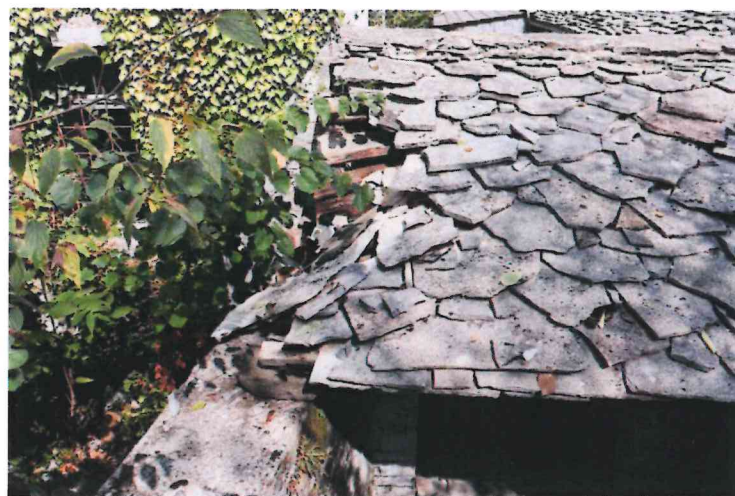
*Fig 13. Demtimet ne cati*

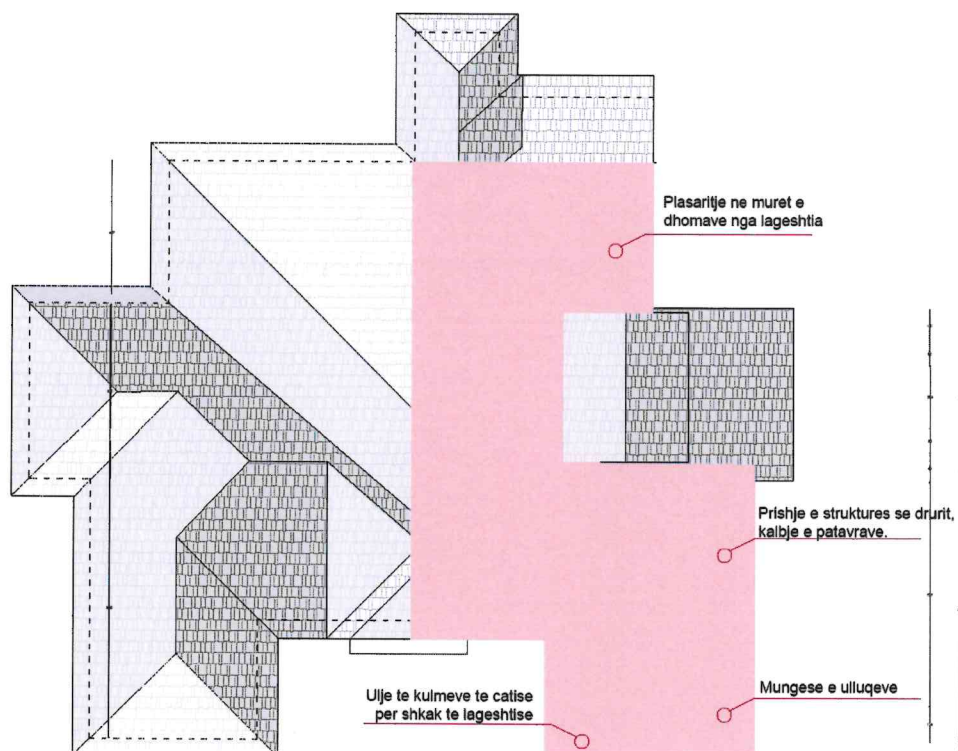
Fig 14. Dëmtimet ne cati

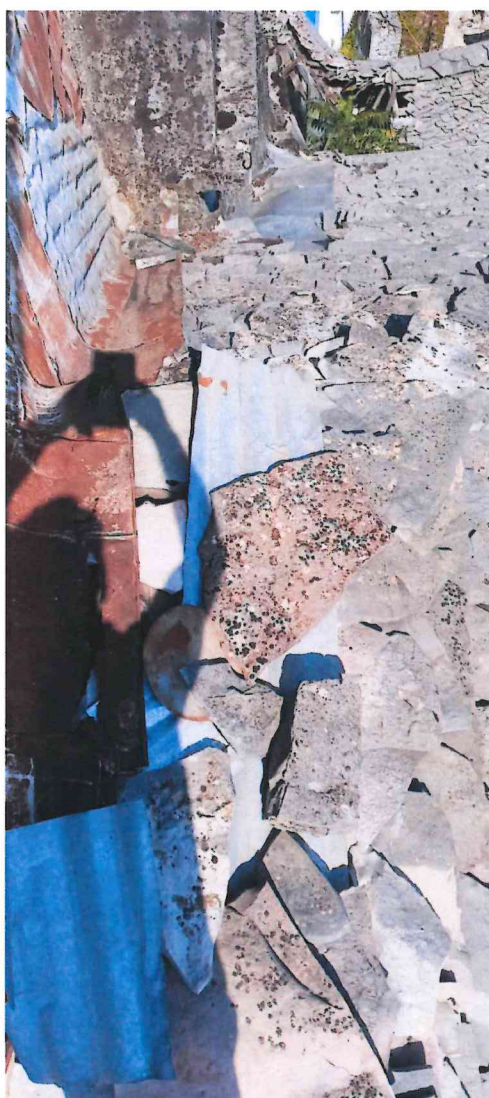
*Fig 15. Dëmtimet ne cati*

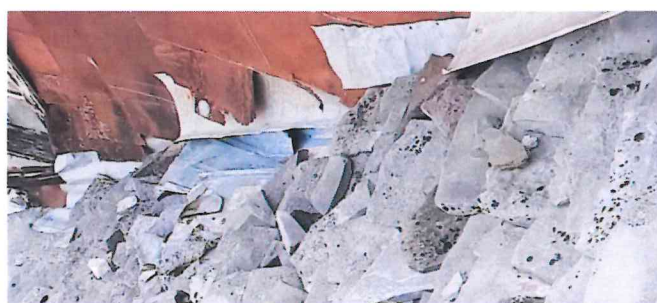
*Fig 16. Dëmtimet ne cati*
