Restaurimi i Kishës së Shën Mërisë, Bishqethëm, Lushnje

## RELACION PROJEKTI

Restaurimi i Kishës së Shën Mërisë

fshati Bishqethëm, Lushnje

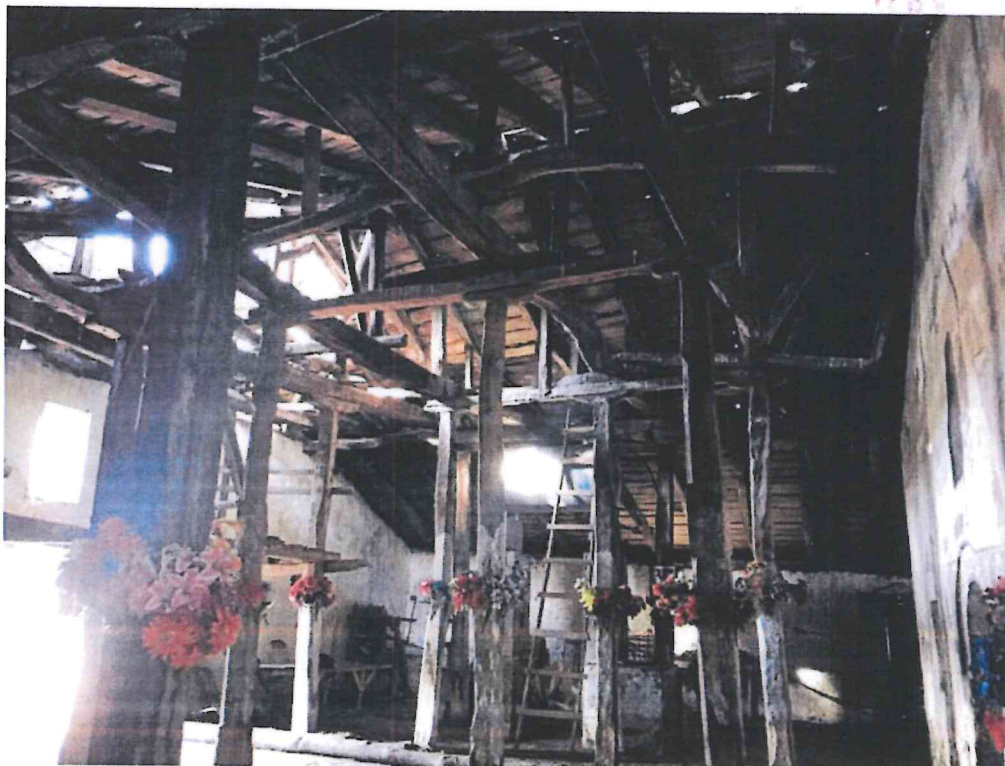
Figura 3 Pamje e hajatit (pjesa perëndimore)

perëndimor, vihet re se muri përfundon më poshtë nga niveli ku fillon çatia, duke lënë të hapur këtë pjesë të objektit dhe duke nxjerr në pah konstruksionin e çatisë.

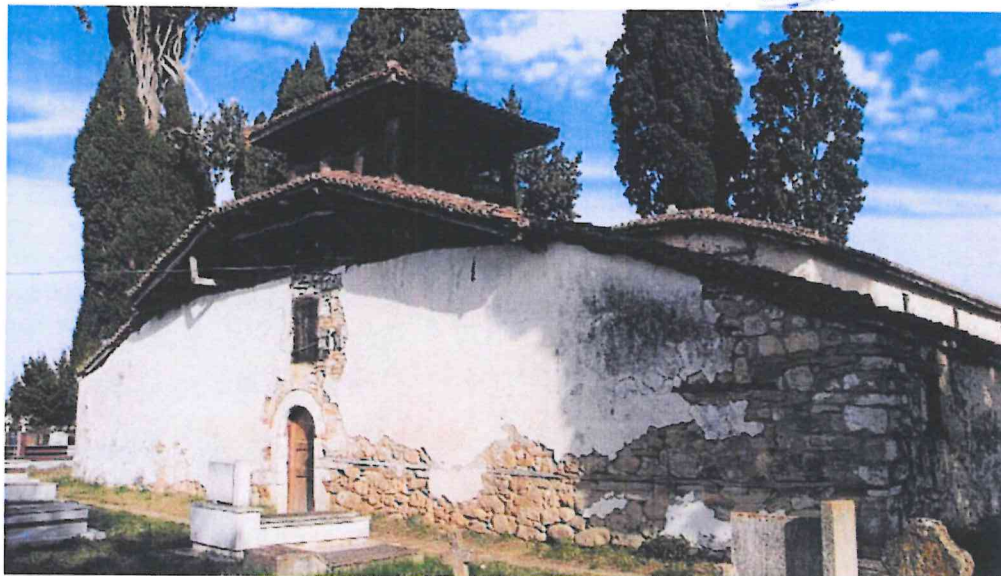
Figura 4 Pamje e fasadë perëndimore dhe e këmbanares

*Këmbanarja* e pozicionuar në anën perëndimore, në qendër të hapësirës mbi hajat, është një konstruksion druri i hapur nga të gjitha anët dhe e mbuluar me çati katërujësë më tjegulla. Ajo ngrihet mbi çatinë e hajatit, me një seksion katërkëndor dhe mbahet në 3 kolona druri, me seksione të përafërta 20x20 cm. Në pjesën e sipërme të saj janë të hapura dritare (nga 1 për secilën faqe) të cilat janë mbuluar me rrjetë teli. Ngjitja për në këmbanare bëhet nga disa shkallë druri që mbështeten në konstruksionin e këmbanares. Dyshemeja e saj është e pashtuar. Aktualisht këmbanarja është jashtë funksioni.

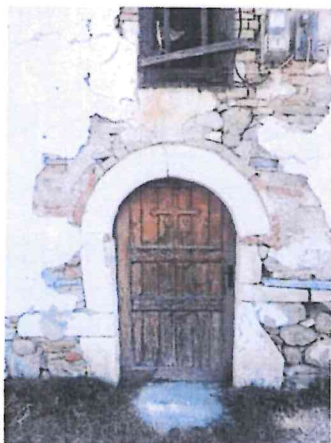
Portë në fasadën perëndimore

- Dyert janë në gjendje të mirë dhe relativisht të reja.
- Dera e naosit (në perëndim) ka çarje në qemer.
- Dera e hajatit (në perëndim) ka çarje në qemer.

- Muret e hajatit janë të inklinuar, me mungesë materiali lidhës, me lagështi kapilare dhe të palidhur në krye
- Në perëndim të muraturës së naosit evidentohet një çarje në mes të saj, në qemerin e derës dhe ngrihet lart vertikalisht.
- Brezat e drurit të muraturës duhen të rishikohen nëse kanë humbur aftësinë e tyre mbajtëse (shih rastin në anën lindore). Ato duhet të zvendësohen ose ritrajtohen. Aty ku mungojnë të plotësohen.
