## RELACION TEKNIK

### RISHIKIM I PROJEKTTIT TË RESTAURIMIT “URËS NË FSHATIN NIÇË”, POGRADEC

TIRANË 2025

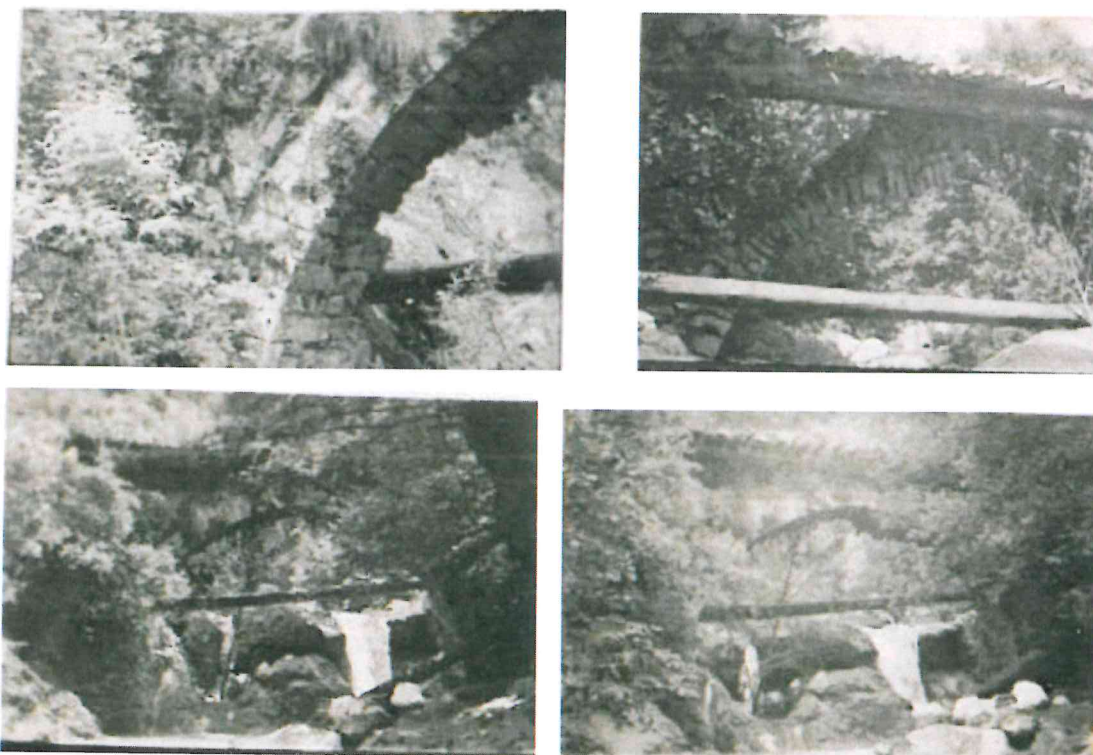
Fig.4- Foto të vitit 1976, autor V. Shtylla

Siç mund të shihet qartë edhe nga fotot, ura në vitin 1976 ka qenë e dëmtuar. Bjefi i sipërm i saj është shembur. Mbi pjesën e mbetur të qemerit, bjefit të poshtëm të saj,

banorët e zonës kanë vendosur një strukturë provizore druri, dukë bërë të mundur kështu ri vënien në funksion dhe përdorimin e saj për lidhjen e dy brigjeve të lumit.

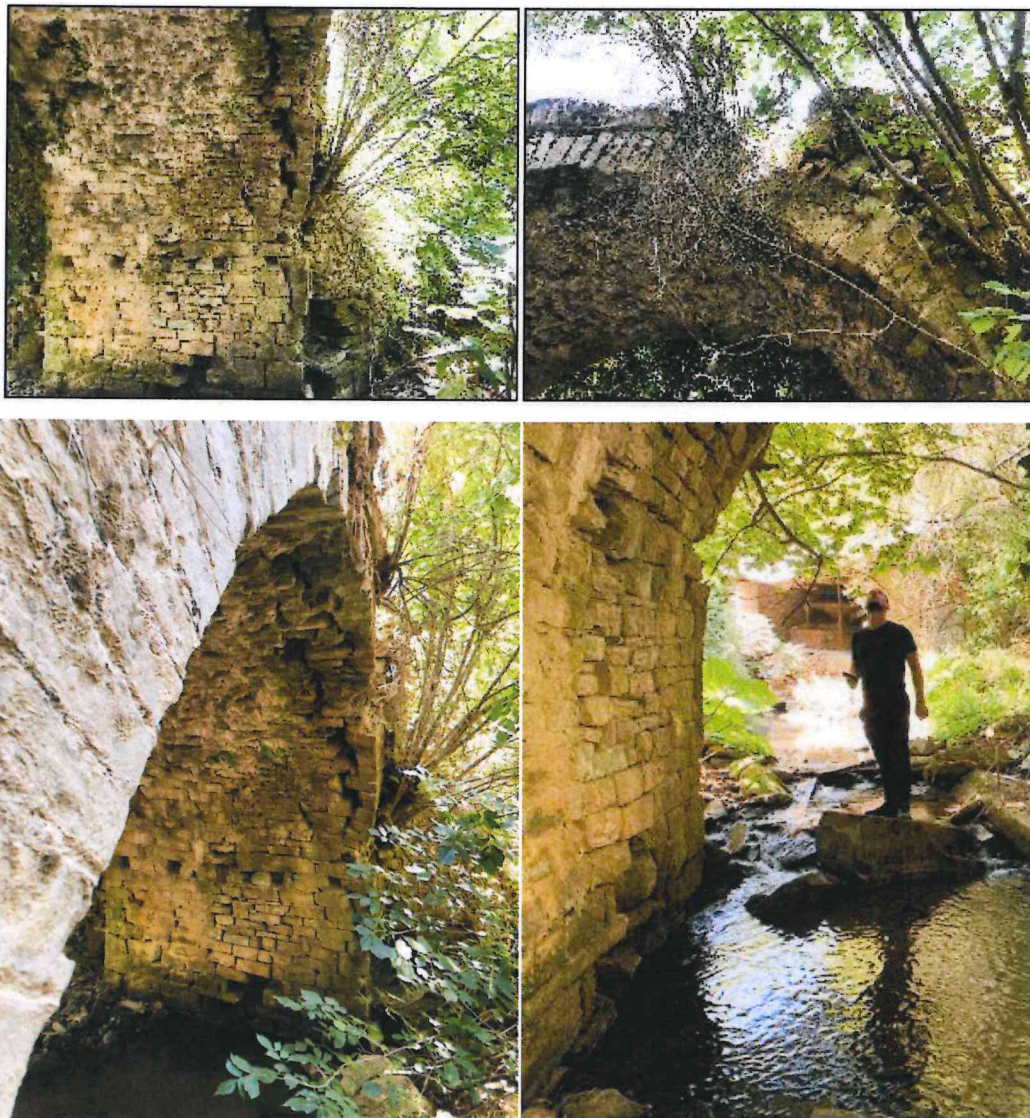
*Fig.6- Bjefti i sipërm*

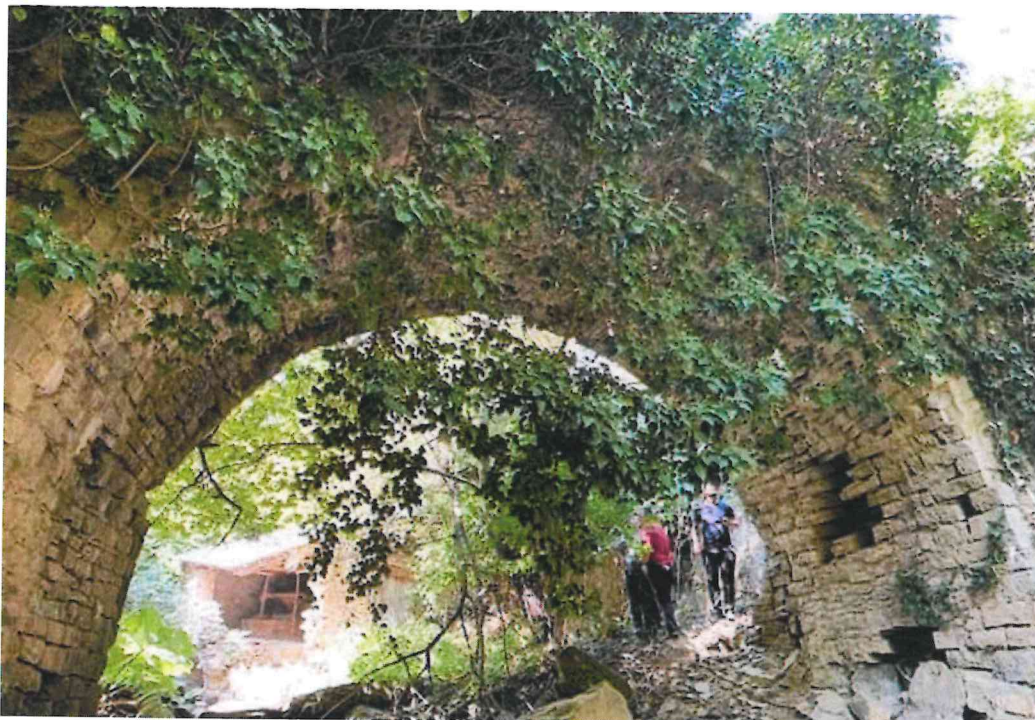
Fig.7- Bjefi i poshtëm.

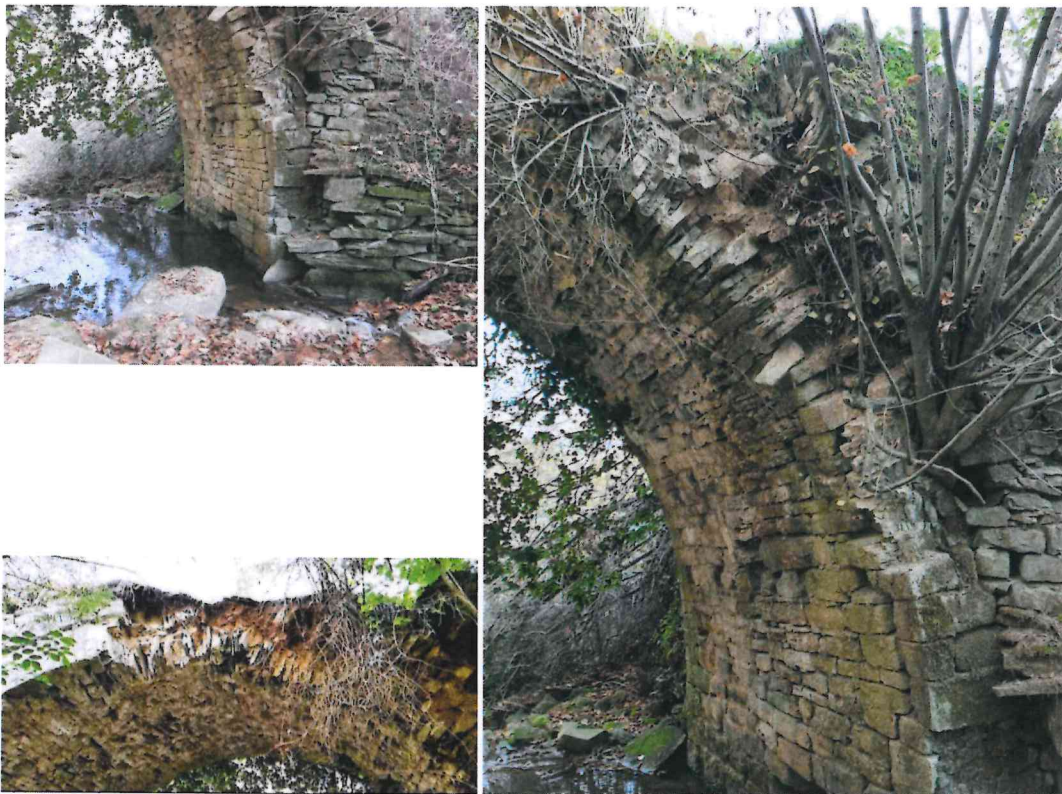
Siç mund të dallohet dhe nga fotot në bjefin e sipërm krahu i djathtë i urës, ka prani të bimësisë së lartë e cila ka mbirë në muraturë dhe rrënjët e saj depërtojnë në brendësi duke shkaktuar shkëputje dhe rënie të gurëve në këtë zonë, dëmtim të qemerit të urës, devijim të gurëve të qemerit (distancim nga trupi i urës), çarje dhe hapje të mëdha që shkojnë nga 5 deri në 20 cm ( këto çarje në relacionin e projekti të restaurimit të viti 1978, thuhej se shkonin deri në 10 cm).

*Fig.1- Bjefi i sipërm (krah i djathtë)*

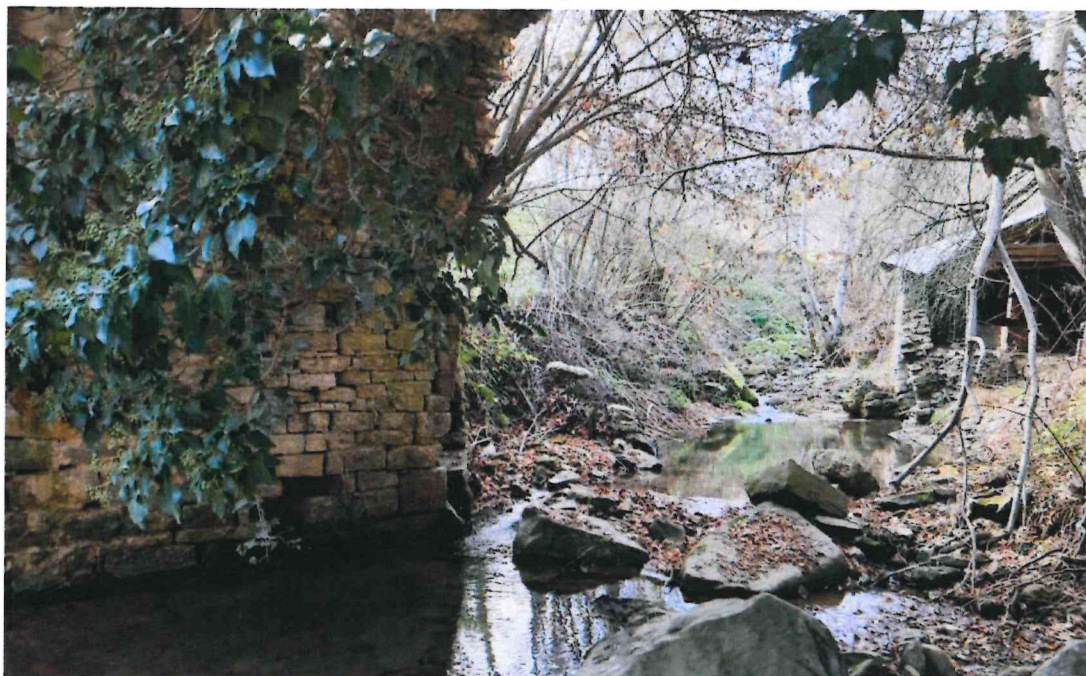
*Fig.2- Bjefi i poshtëm (krah i majtë)*

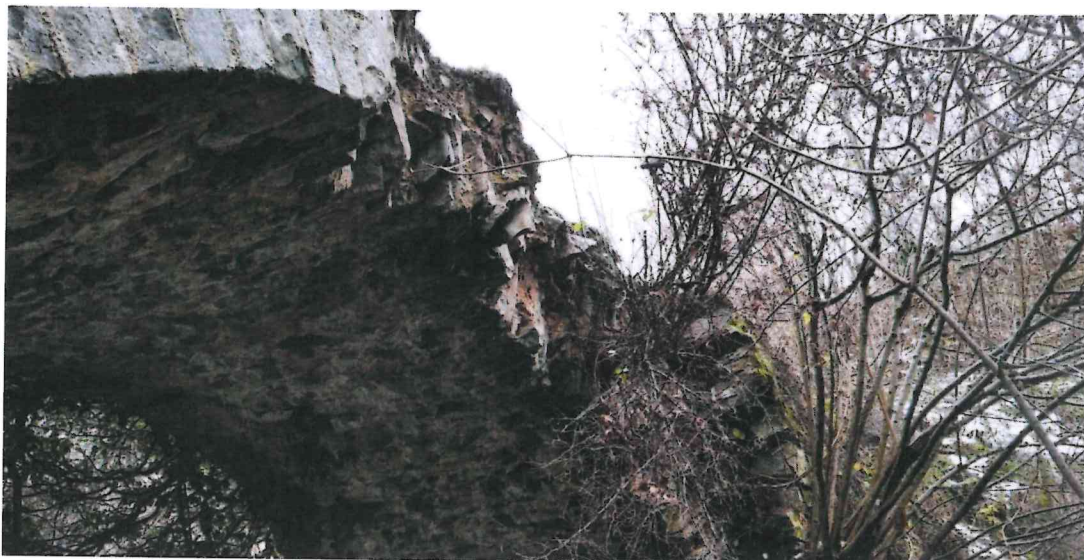
*Fig.3- Bjefi i sipërm*

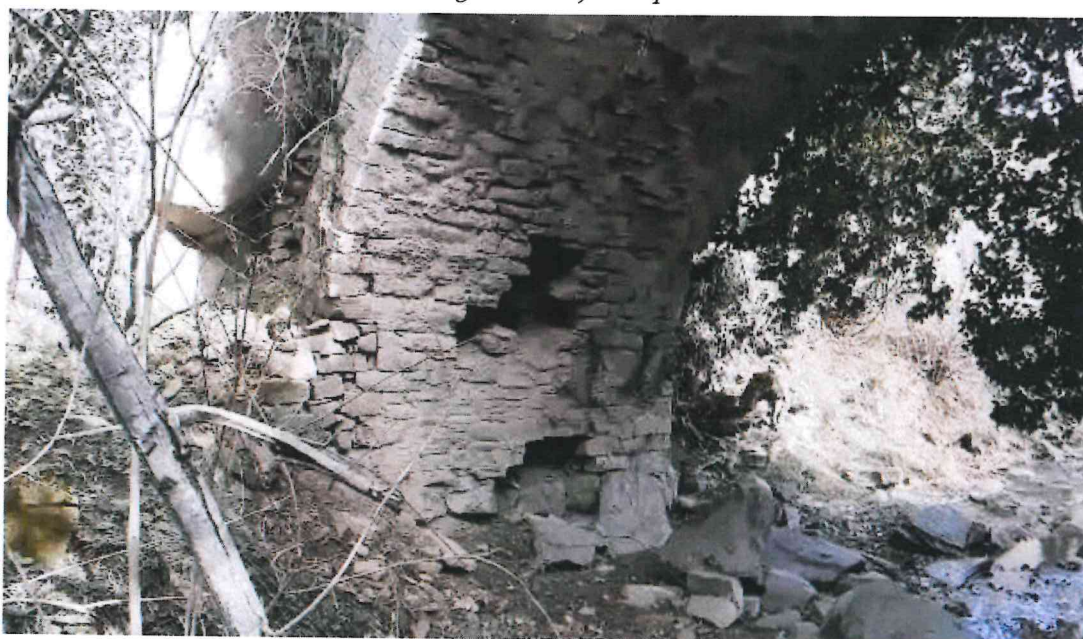
*Fig.4- Bjefi i sipërm (krahu i majtë)*

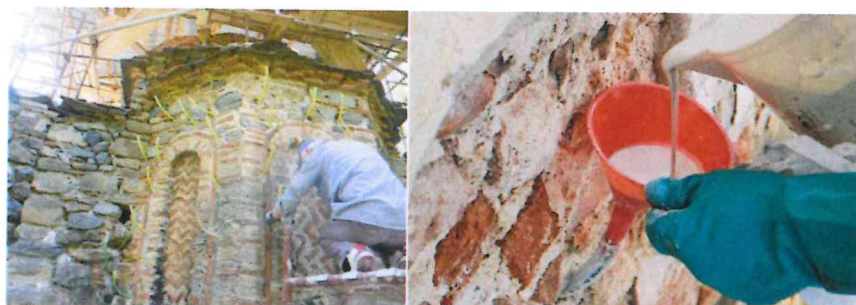
Foto 10. Shembull i procesit të konsolidimit të muraturës

Injektimet do të kryhen në të gjithë muraturën e fazës origjinale (mbasi janë bërë fugatimet). Mbas pastrimit të muraturës nga llaçi i dekompozuar dhe para fugatimit vendosen tubat që do të shërbejnë për injektim dhe lahet muratura nëpërmjet tubave të injektimit. Tubat do të jenë 1/2" dhe do të vendosen 2-4 copë/m<sup>2</sup> dhe 25-30 cm në thellësi të muraturës.

Llaçi i injektimit do të përbëhet prej materialesh tradicionale dhe me rezistencë jo më të madhe se llaçi i shëndoshë i muraturës, për të shmangur rrezikun e krijimit të bërthamave rigjide brënda masës së muraturës. Injektimi do të kryhet me gravitacion, d.m.th. me vetërrjedhje dhe në një drejtim, duke filluar nga pjesët e poshtme të muraturës dhe duke u ngjitur në lartësi, (në qoftëse do të shikohet e nevojshme nga specialistët gjatë punimeve mund të bëhet edhe injektim me presion).
