# RELACIONI TEKNIK MBI VLERËSIMIN E RISKUT

*Kisha e Manastirit të Shën Mërisë së Spilesë*

*Objekt kulti, Kategori I-rë*

*Fshati Tranoshishtë, Gjirokastër.*

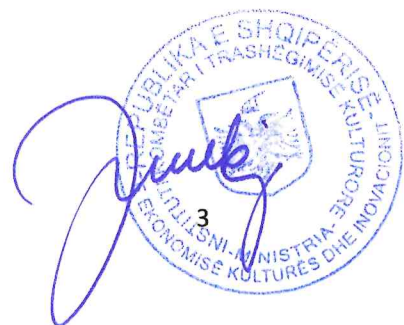
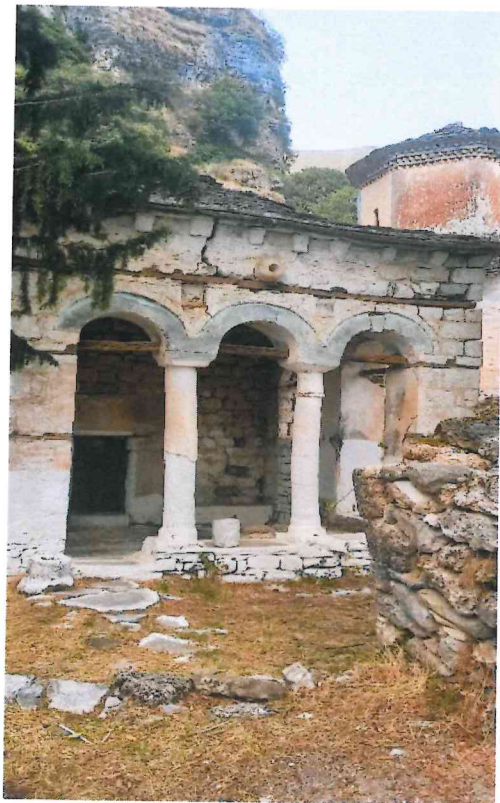
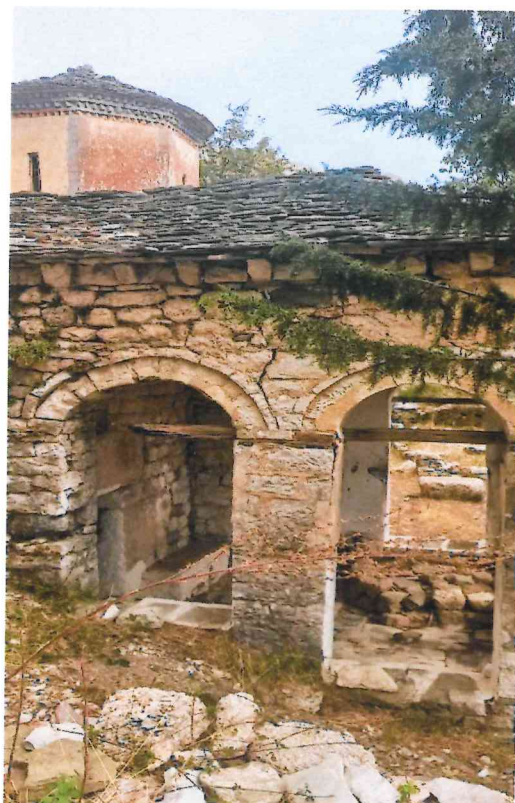
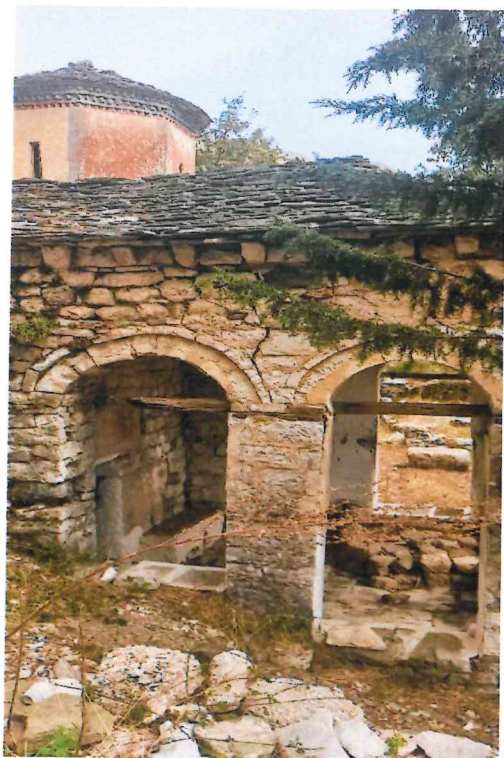
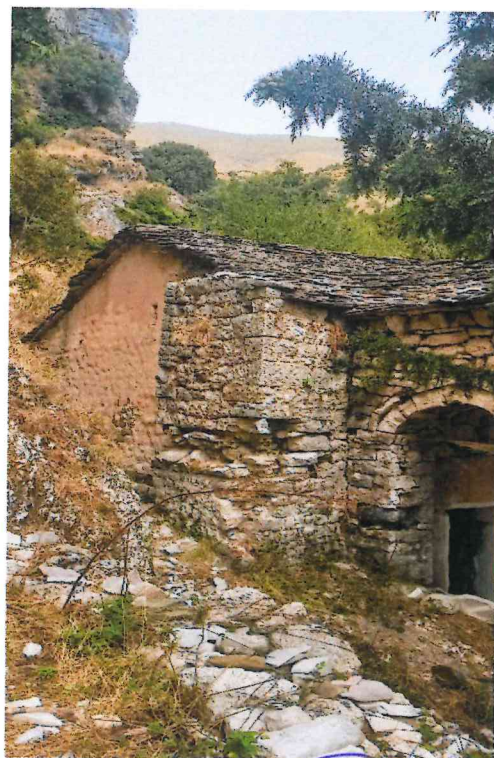
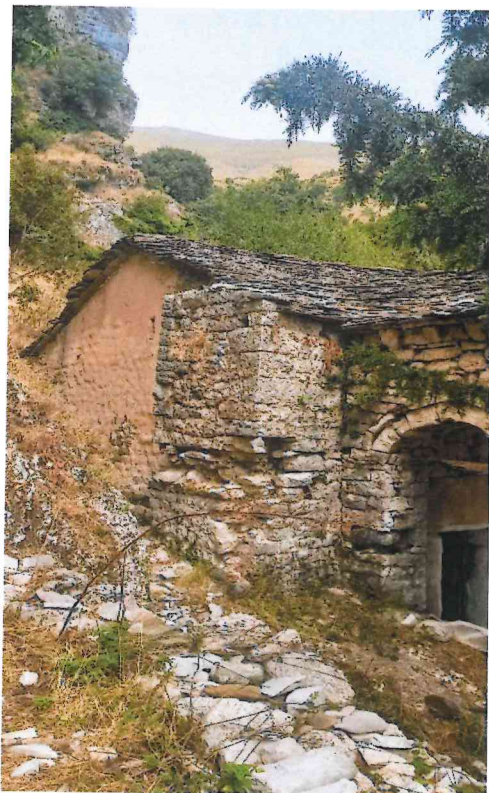
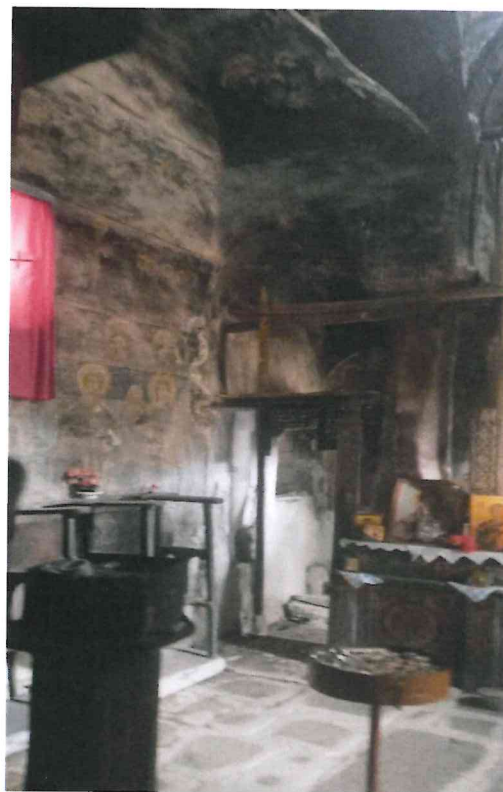
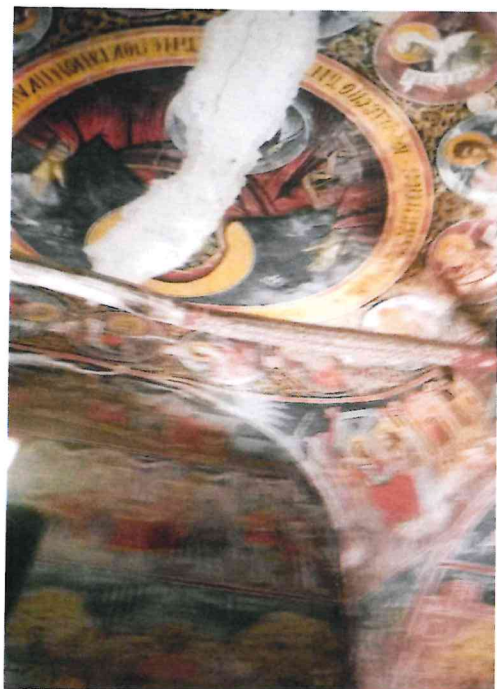
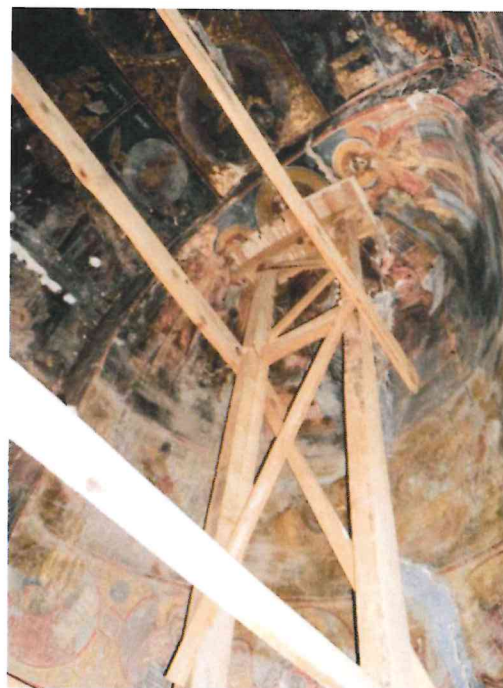
Ka një kohë të konsiderueshme që në këtë objekt nuk është bërë ndonjë rikonstruksion. Si rezultat i kësaj, objekti ka problem në qëndrueshmëri, cati, në pjesën e hyrjes dhe në pikturat murale. Gjithashtu, ka nevojë për pastrime dhe ringritjen e një pjese të mureve rrethues. Projekti në fjalë i përmbush kërkesat tona për restaurimin e këtij objekti.

Sic shihet nga fotot e mëposhtme objekti nuk ka pasur ndryshime nga koha e hartimit të projektit. Konstruksioni, catia dhe gjithë elementet e ndërtesës janë në gjendje të qëndrueshme, duke iu referuar vitit të kaluar.
