### Rishikim Projekt restaurimi

### Restaurimi i Kulles ne fshatin Turan

# Rishikim projekti: Restaurimi i Kulles ne fshatin Turan

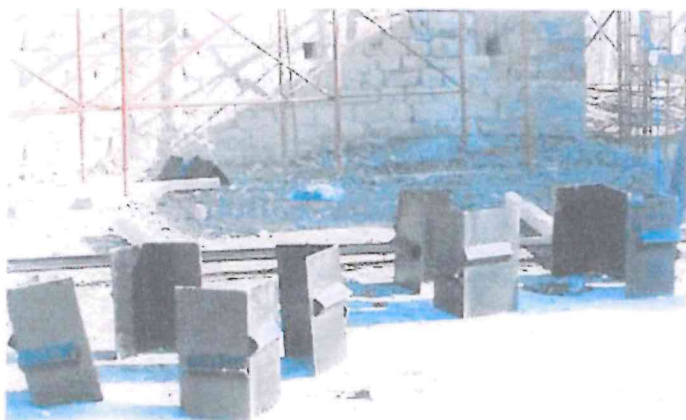
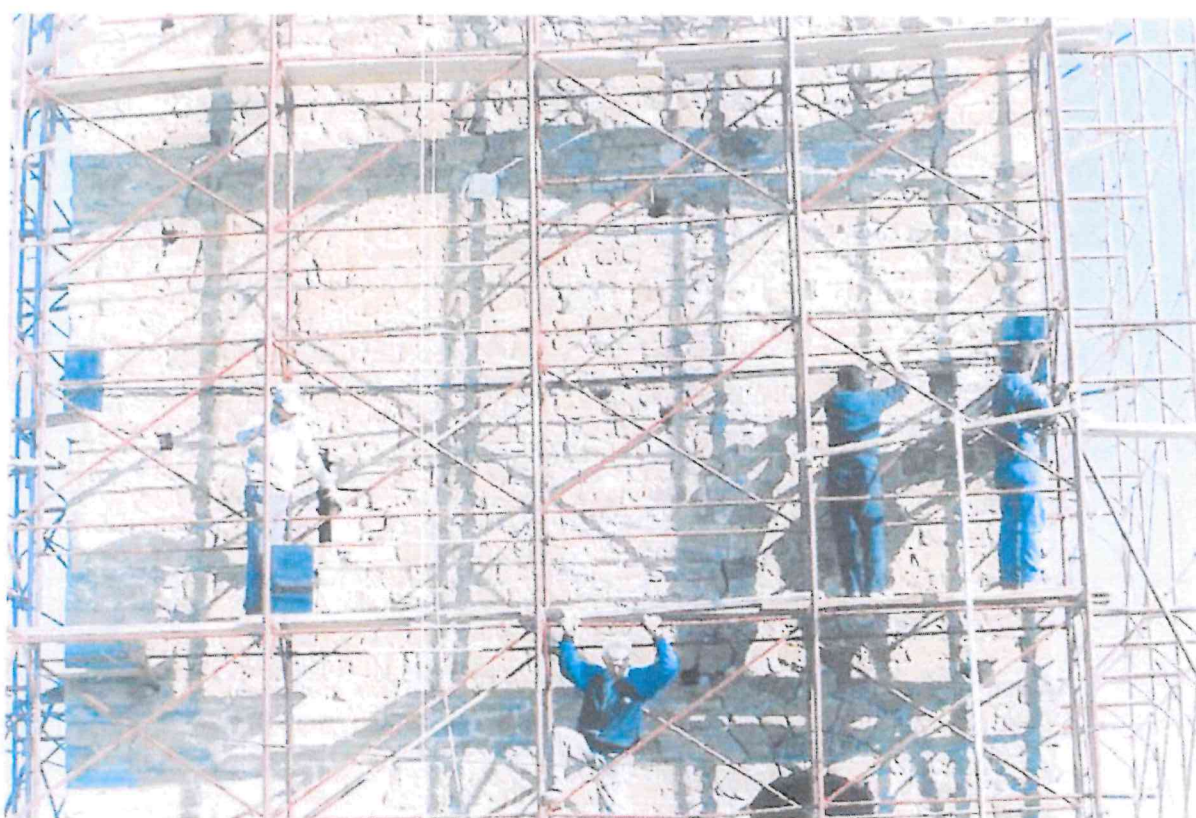
Punimet: vendosja e tirantave ne tre nivele

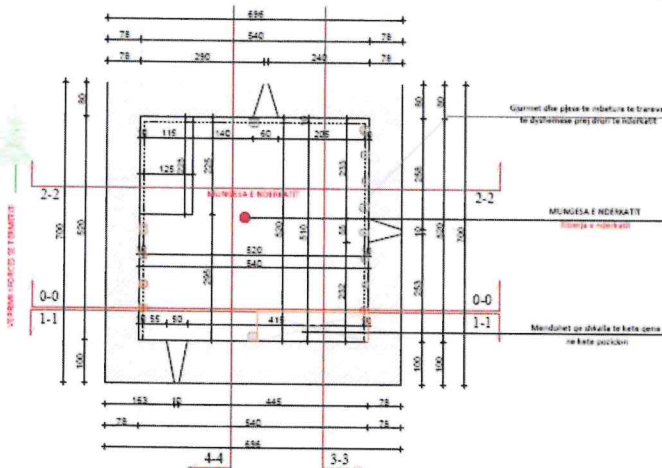
-FAKTORE : TERMETET , MUNGESA E NDERKATEVE

DEMTIMET: CARJE TE MEDHA NE MURATURE , DEVIJIM TE MURATURES , CARJE TE QEMEREVE DHE DEMTIME NE KUPOLE.

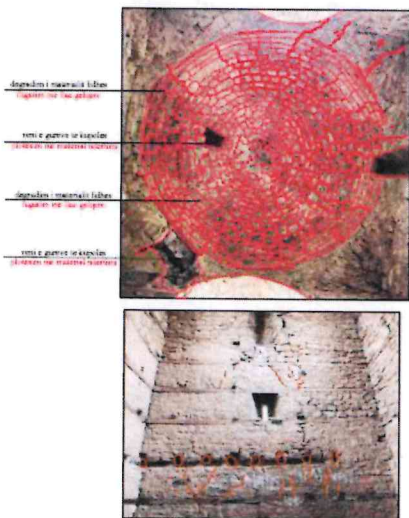
VEPRIMI GJEROR I TERMETIT

DEMTIMET: CARJE DHE DEMTIME NE KUPOLE

CARJE NE MURATURE

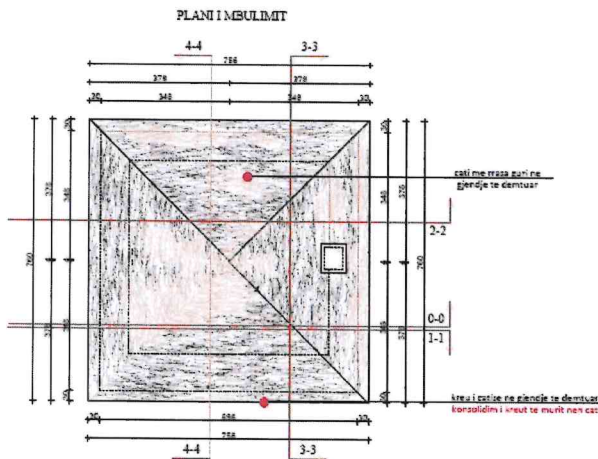
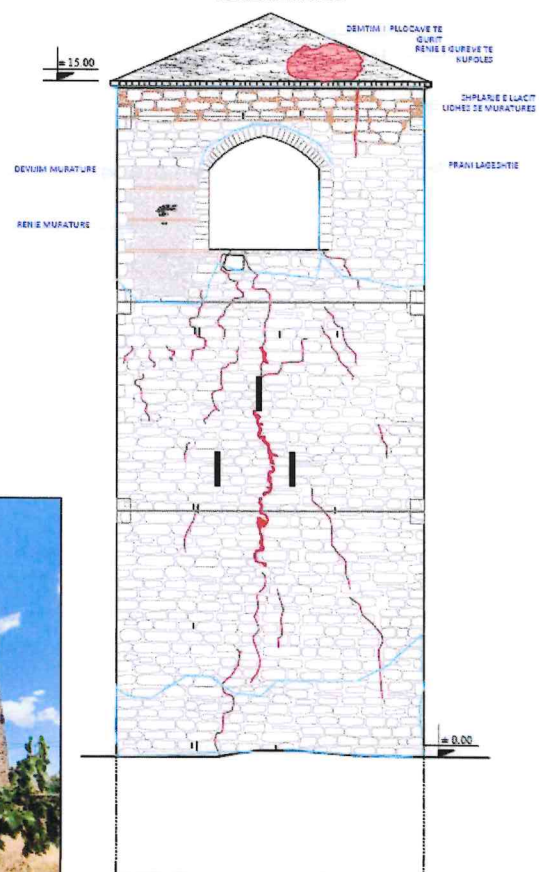
**FAKTORE :** DENTIM I MBULESES SE CATISE , MOSMIREMBAJTE PER NJE KOHE TE GJATE, DEGRADIM NGA VEPRIMI I FAKTOREVE ATMOSFERIKE NE MURATURE.

**DENTIMET:** PRANI LAGESHTIE NE MURATURE, DEGRADIM I LLACIT LIDHES SE MURATURES , RENIE E MURATURES, DEGRADIM I BREZAVE TE DRURIT

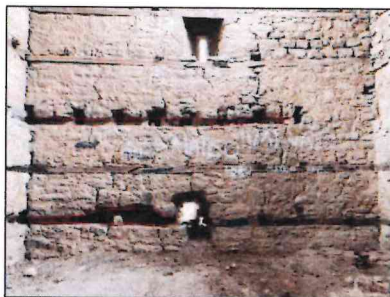
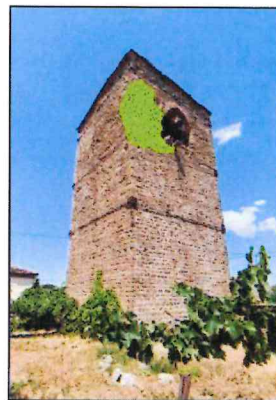
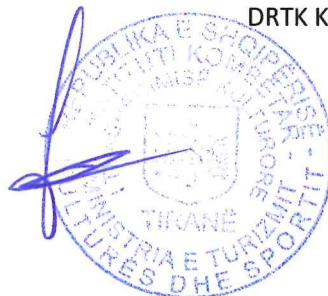
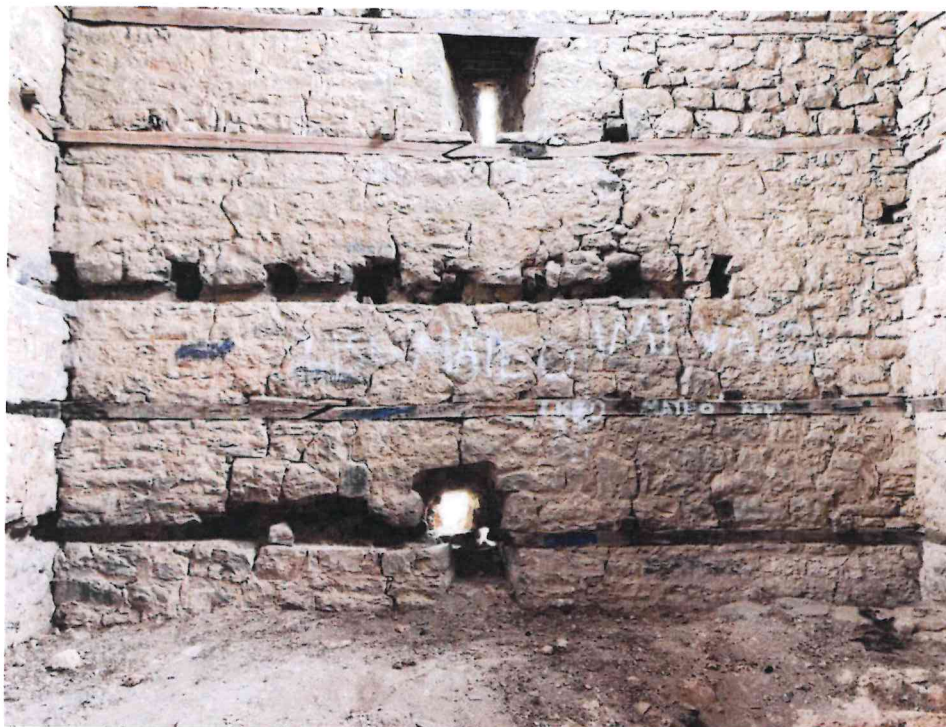
### DENTIMET: DEGRADIM I BREZAVE TE DRURIT

*Demtim i brezave te drurit*

### - Zevendesim i brezave prej druri te amortizuar

Do kryhet verifikim i te gjithe brezave nga ana e brendshme dhe do behet restaurim apo zvendesim i tyre ne varesi te gjendjes se tyre dhe nje pjese e brezave qe mungojne do te ribehen.

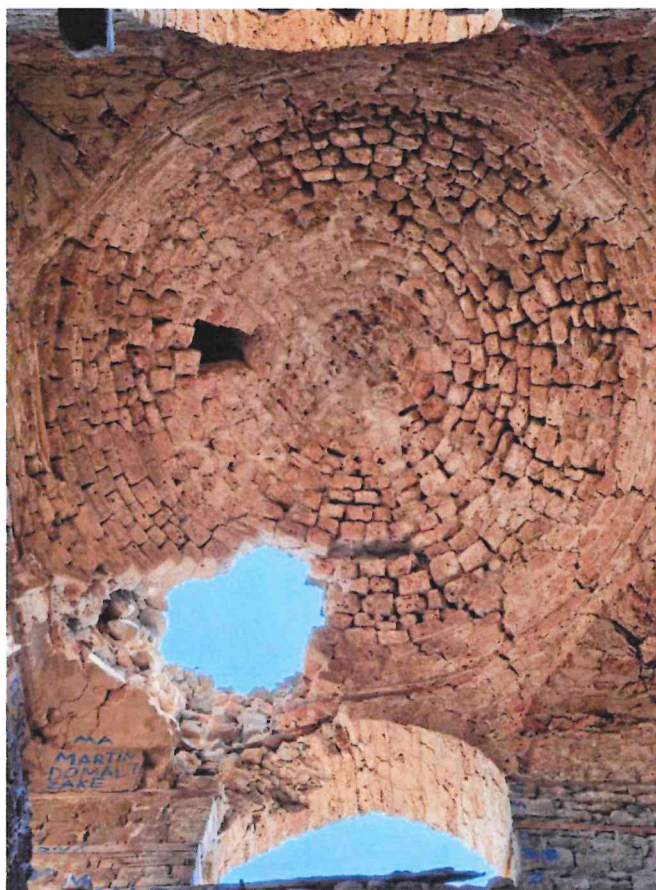
*Mungese e llacit lidhes dhe fugatimit ne kupole, FOTO 2025*

Ne kupole kemi shplarje te llacit lidhes dhe carje nga ana e poshtme e saj per kete arsye me vendosjen e skelave dhe zbulimin e catise do behen sondazhe dhe verifikime per carjet dhe ne pjesen e siperme te kupoles , ne baze te sondazheve do behet dhe perforcimi i kupoles , injektimi i carjeve dhe qepje ne qofte se eshte e **nevojshme me lama inoksi**.

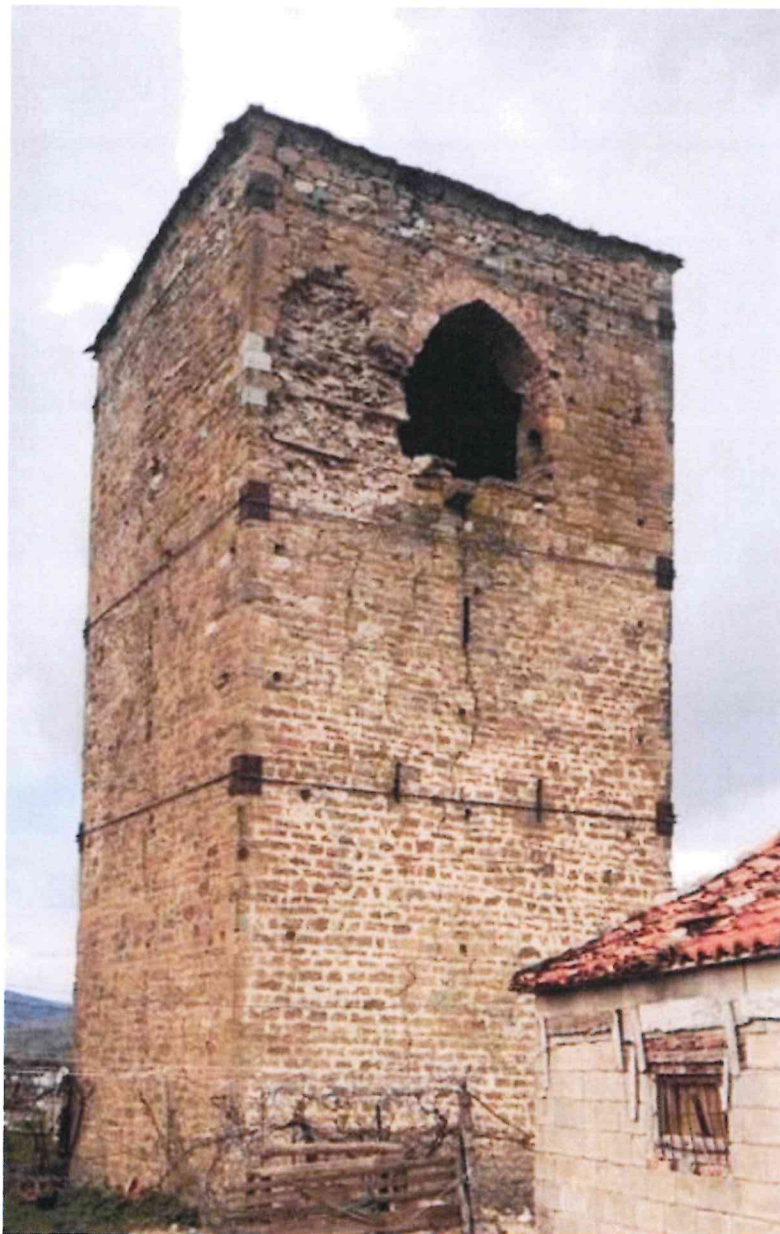
Ne fasaden lindore ka ndodhur shkeputje e nje pjese te muratures dhe deformim i saj si rezultat i lageshtise dhe degradimit te materialit lidhes nder vite.

*Renie e muratures dhe deformim i muratures , FOTO 2019*

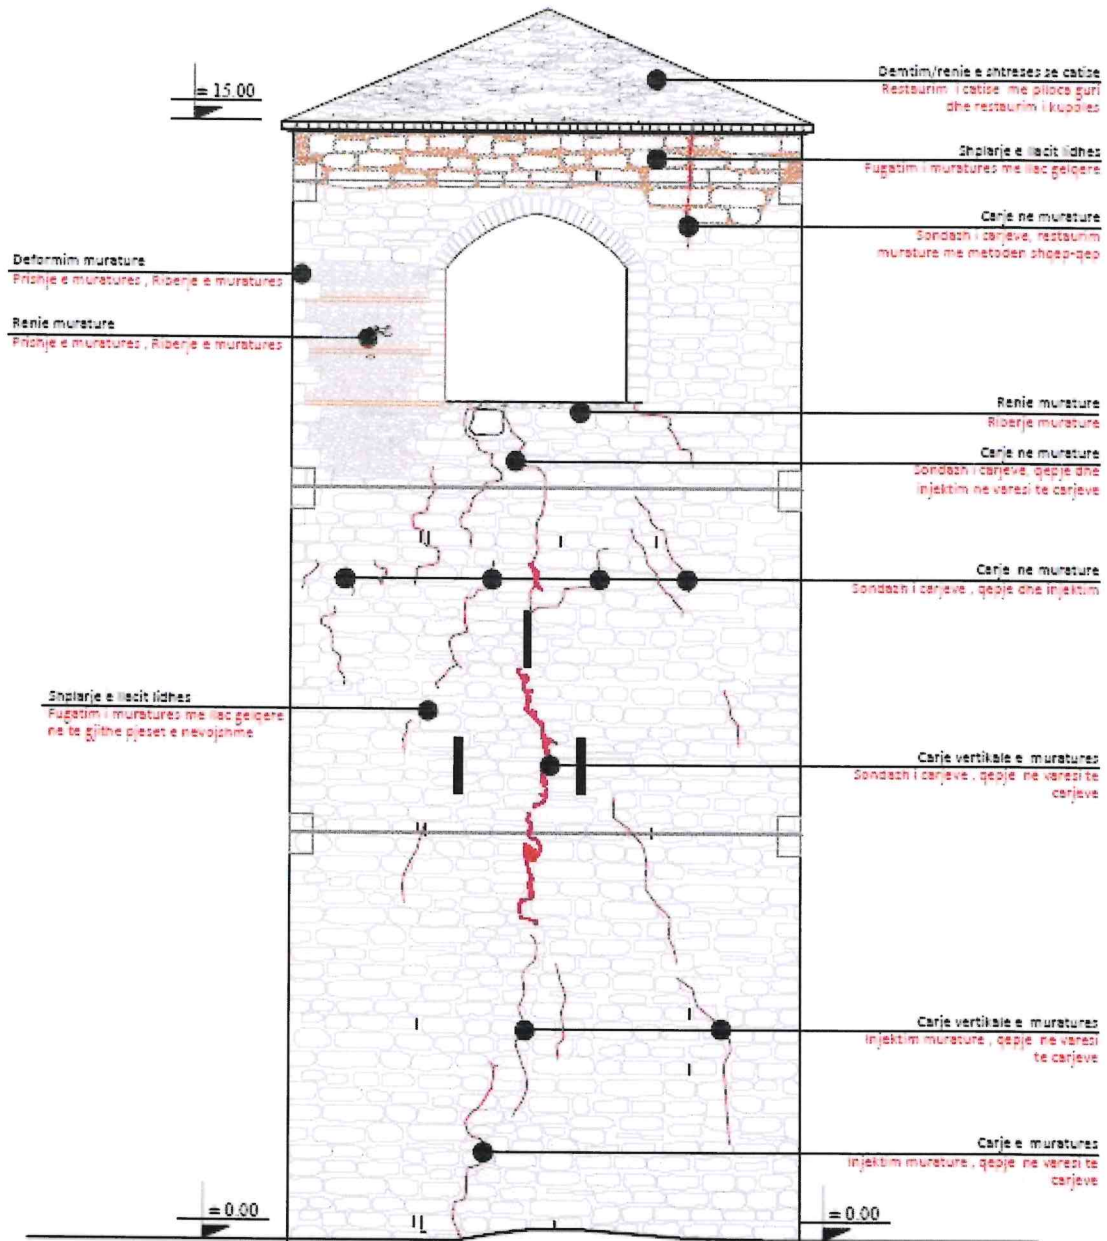
FASADA LINDORE

**Shenime:**  
Muratura ka nevojte per sondazhe te carjeve per te percaktuesine e tyre, kjo eshte e pamundur te behet per shkak te lartesis se kulles, propozojme qe perpara fillimit te punimeve pasi te vendosen skelarat te behen sondazhe ne murature per secilin lloq nga qerret dhe qe brenda per te gjitha carjet.  
Muratura ne pjesen e sipërme ka gjetur deformime, devijim nga vertikalesi dhe si rezultat dhe rritje ne rreze te saj. Oksa nga faktorët që mund të kenë ndikuar ne rrezimin e saj janë:  
- prania e lagështisë e cilës sjell rreze të saj  
- lidhja e muretures qe ne ridentim  
- ofrimit dhe levizjet e muretures gjate termatave

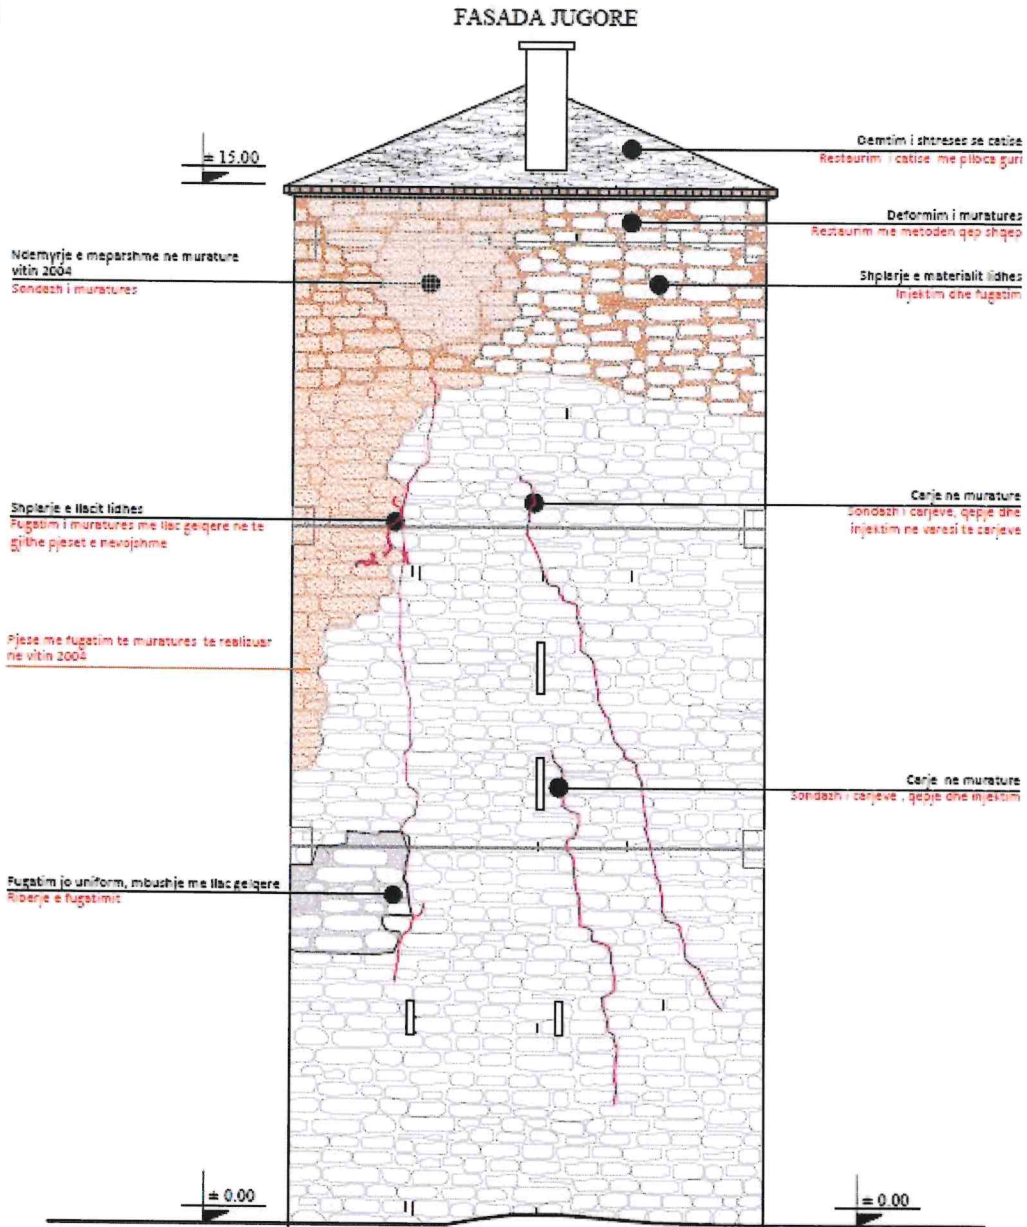
## FASADA JUGORE

**Shtesim:**  
 Muratura ne kete faqe ka pasur ndryshje te mepashme per shkak te cilat eshte e nevojshme te behet nje sondazh ne qe te se muratura shite ne gjendje te mire ekuivalente me qe te shitesit e sipërme.  
 Muratura ka nevojë për sondazh të çarjeve për të parë theksin e tyre, qe eshte e pamundur te behet per shkak te lartesis se kulles, propozime qe prepare fillimit te punimeve per te vendosur shiritat te behen sondazhe ne murature per secine faqe nga jehuta dhe nga brenda per te gjitha çarjet.  
 Muratura ne pjesen e sipërme ka pasur deformim, devijon nga vertikali dhe si rezultat dhe kështu ne nje pjesë te saj. Dësht nga faktorët qe mund te kene ndikuar ne rezultatin e saj janë:  
 - përkthje e lagështisë e cilës vjen nga çatia  
 - lidhje e muraturës qe ne ndërtim  
 - sfondimet dhe levizjet e muraturës gjate termiteve
