REPUBLIKA E SHQIPËRISË  
DREJTORIA RAJONALE E  
TRASHËGIMISË KULTURORE

PROJEKT RESTAURIMI  
KISHA E SHËN GJERGJIT NË FSHATIN SUK

## RELACION

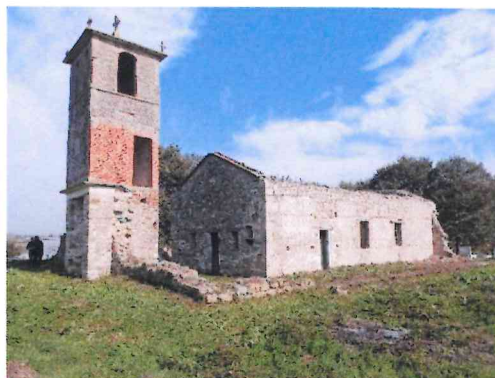
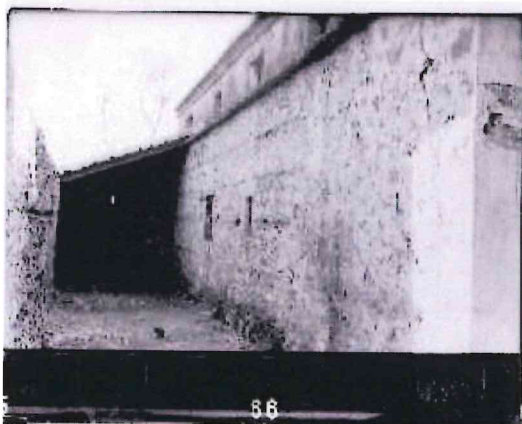
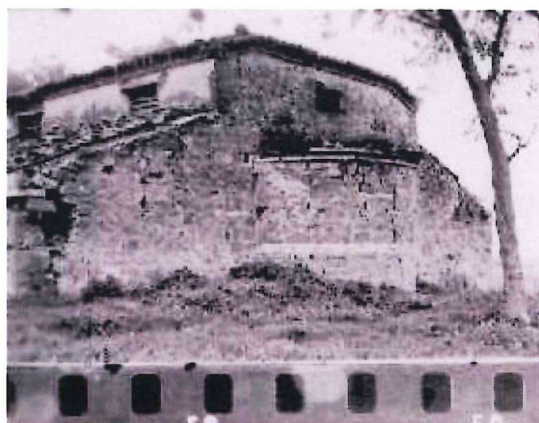
▪ Shembje të çatisë.

Shembje e plotë e çatisë së naosit si dhe portikëve.

- Plotësim i ambientit të naosit si dhe portikëve me çati druri mbuluar me tjegulla vendi. Nën tjegulla do të vendoset një shtresë hidroizoluese avull përçuese.

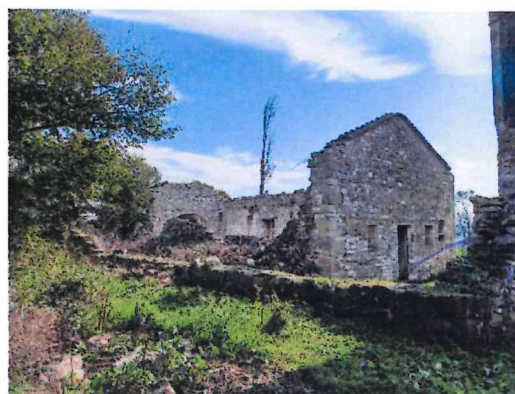
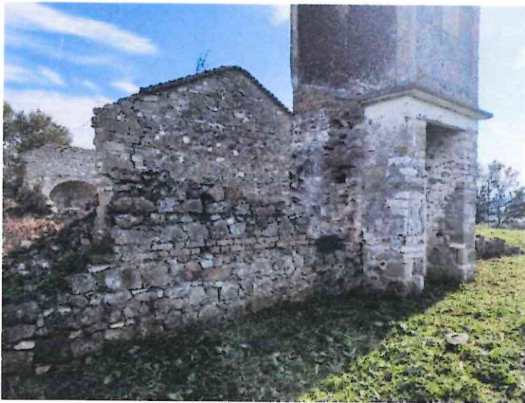
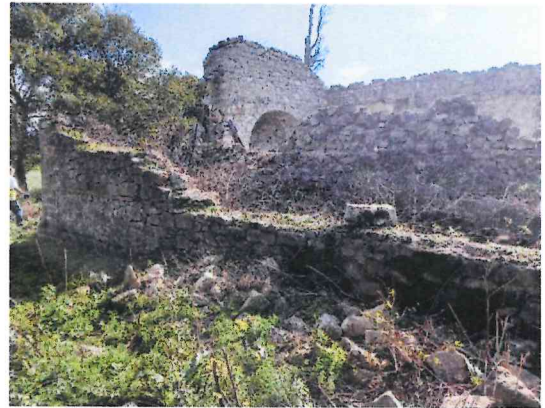
▪ Shembje të mureve.

Shembje të mureve të naosit si dhe të mureve dhe pilastrave të portikëve.

Pjesë të mureve në faqen veriore dhe lindore të naosit si dhe mureve/pilastrave në të tre anët e hajateve kanë pësuar shembje në masë të gjerë të tyre.

- Plotësim i mureve të naosit si dhe të hajateve me muraturë/pilastra guri;

- Vendosija e brezit me muraturë të armuar në pjesën e sipërme të mureve për gjatë gjithë perimetrin të mureve si dhe me trarë druri në pjesën e hajatit të ndërtuar me pilastra.

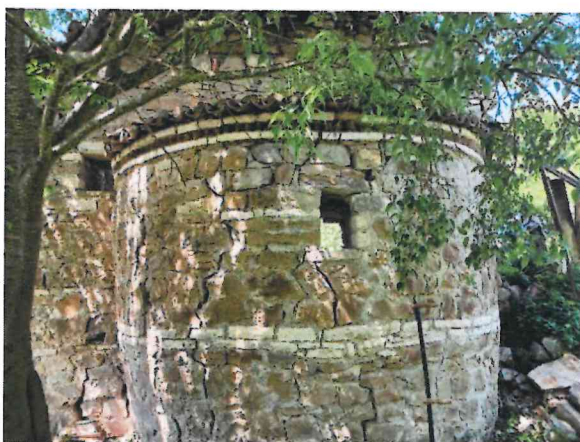
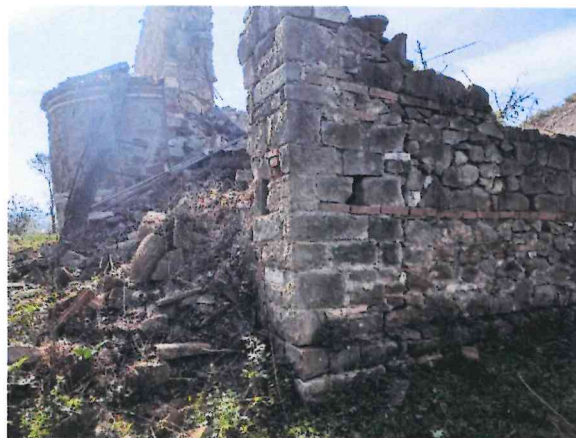
▪ Dëmtime të mureve.

Dëmtime të mureve si plasaritje, çarje, humbje të vertikalishtit.

Si shkaqe mund të përmendim ulje të bazamentit, prezencë të bimësisë infestante, mungesë të lidhjeve tërthore të muraturës për muret “a sacco” që përbën kryesisht muraturën e ndërtuar në fazë fillestare të objektit.

- Vendosja e lidhjeve tërthore me anë të tirantave antiespulsiv;
- Vendosje e armaturës përgjatë fugave;
- Injektivim murature;
- Përforsim i themeleve.

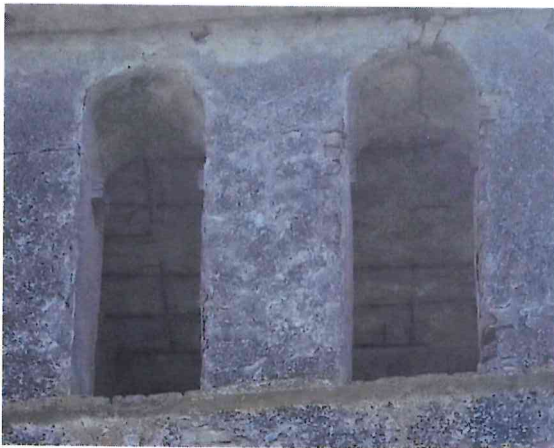
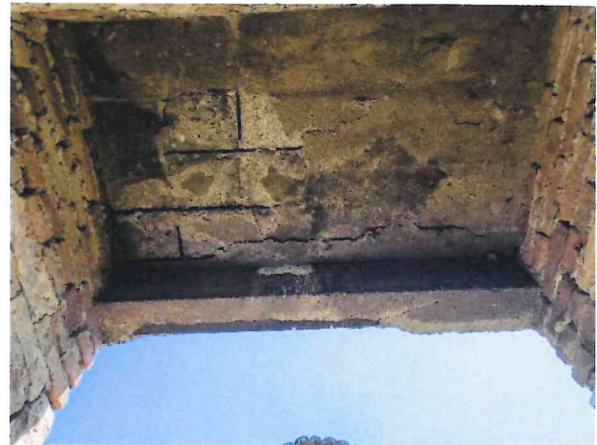
- Dëmtime të strukturave b/a, soleta.

Strukturat beton arme, soletat, nuk i përkasin fazës fillestare të ndërtimit, por janë ndërhyrje të mëvonshme të bërë gjatë rikonstruksionit të kambanores së dëmtuar.

Dëmtimet janë shkëputje të shtresës mbrojtëse të betonit.

Prezenca e lagështirës në soleta nga infiltrimi i lagështirës nga mbulesa ka çuar në korrozion të armaturës, e cila ka zgjeruar volumin e saj duke shkaktuar dhe shkëputje të shtresës mbrojtëse të betonit.

- Zëvendësimi i armaturës së degraduar në ato vende ku ajo shfaqet;
- Plotësimi i shtresës mbrojtëse të armaturës.

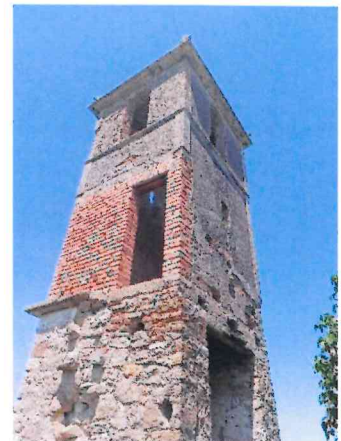
- Infiltrim i lagështirës (ujë shiu) nga mbulesa.

Mbulesa sjellë depërtimin e lagështisë në brendësi të kambanores.

Defekte të mbulesës së çatisë.

Hidroizolim me bitum dhe letër katrama i mbulesës së kambanores.

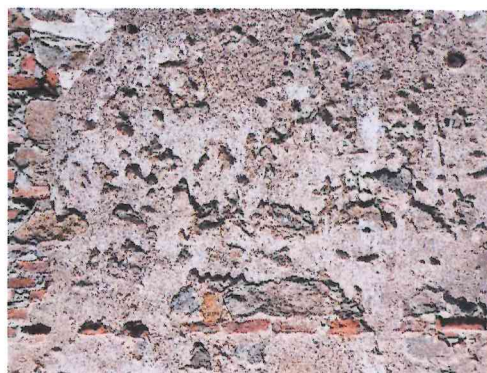
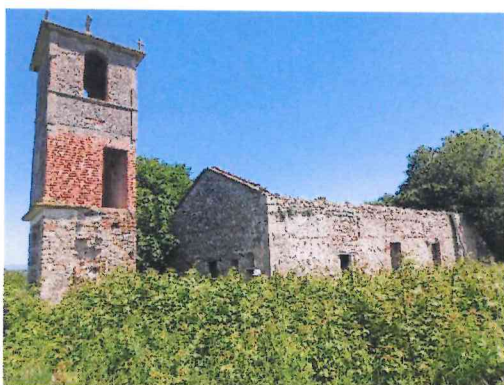
➤ Dëmtime në suvatime.

Suvaja shfaqet si me mungesë të plotë të saj po ashtu dhe me dëmtime të shtresave të saj si në muret e naosit po ashtu dhe në muret e kambanores.

- Lagështia nga infiltrimi;
- Lagështia nga ngjitja kapilare;
- kripëra të tretshme;
- Ngrica.

- Formim të kristaleve të kripës
- Formim i kristaleve të akullit

- Heqja e suvatimeve të degraduara të kambanores;
- Plotësimi i suvatimeve si në muret e naosit po ashtu dhe të kambanores të përcaktuar sipas projektit.

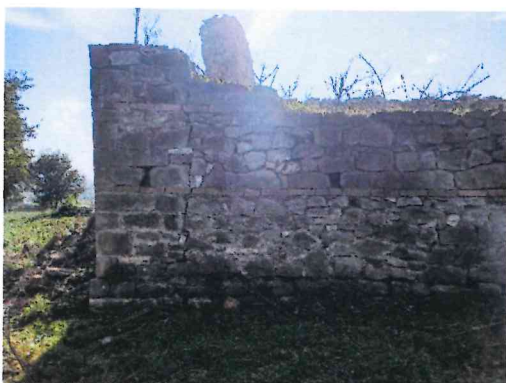
➤ Fugatimi i muraturës.

Fugatimet e muraturës do të kryhen në murin lindor, në muret e hajateve si dhe në pjesën e brendshme aty ku ato mungojnë. Në muraturën e gurit të kambanores ku do të hapen fugat për futje të shufrave inoks dhe më pas do të bëhet mbullja e tyre.

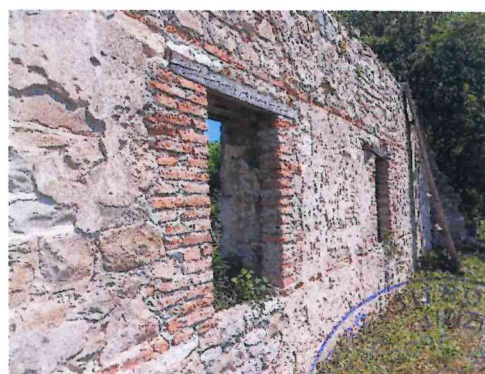
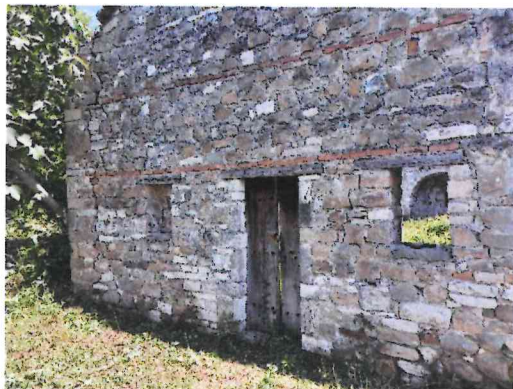
➤ Dëmtime në dyer dritare të kishës. Kjo shfaqet me mungesa si dhe dëmtime në ato ekzistuese.

- Mungesa në dyer dritare

- Mungesa e mirëmbajtjes.

- Dëmtime nga kalbëzimi në dyer dritare.

- Lagështia;
- Mungesa e mirëmbajtjes.

- Biologjik.

- Plotësim i atyre në mungesë si dhe zëvendësim i atyre në gjendje të degraduar, këto të fundit me të njëjtin materiale dhe formulim me ato ekzistuese.

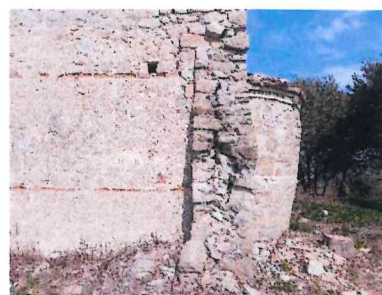
➤ Pajantimi i muraturës.

Duke u nisur nga dëmtimet në murin lindor të kishës, do të merren masa për përforcime provizore të saj me anë të pajantimit të gjithë faqes lindore.

Pajantimi do të behet me lëndë druri.

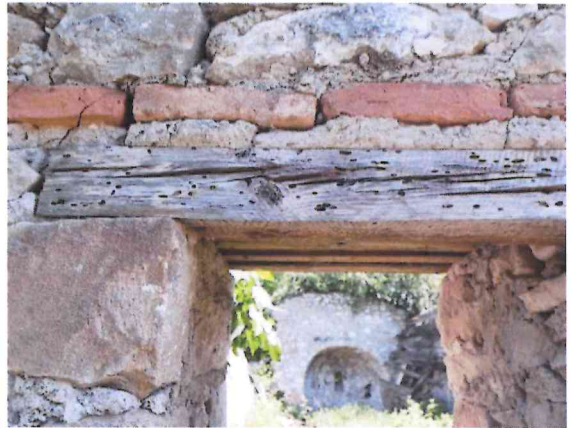
➤ Dëmtime në arkitrarë druri.  
Arkitrarë e drurit shfaqen me dëmtime nga kalbëzimi, brejtja.

- Lagështira;
- Mungesa e mirëmbajtjes.

- Biologjik

- Heqja e arkitrarëve ekzistues;
- Plotësim i arkitrarëve të dëmtuar si dhe i atyre në mungesë me lëndë druri.

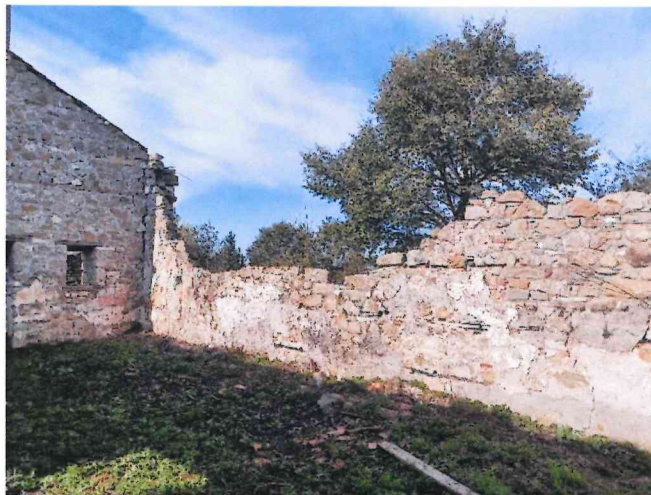
➤ Prezencë të bimësisë.  
Zhvillim i bimësisë së lartë në afërsi të mureve si dhe në brendësi të kishës.

- Mungesa i mirëmbajtjes.

- Pastrim në mënyrë mekanike, me anë prerjes shkuljes si dhe me anë të lëndëve kimike.
