## RELACION TEKNIK

**PROJEKT KONSERVIMI DHE DRENAZHIMI NË  
"PORTËN ME KULLA DHE NIMFEU", QYTETI ANTIK  
BUTRINT, SARANDË  
FAZA II "PORTA ME KULLA"**

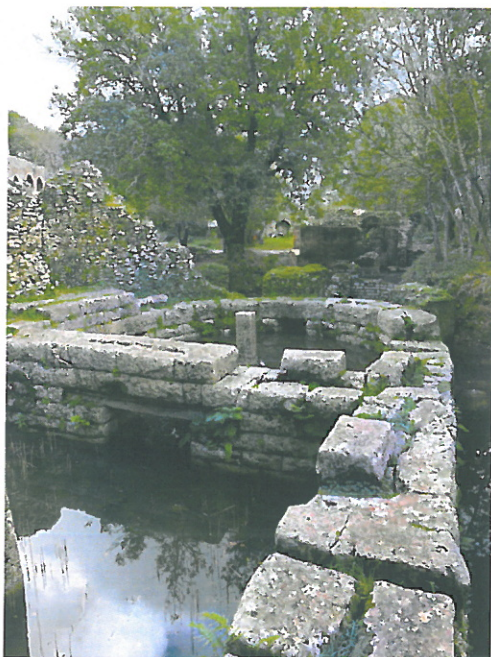
Fig. 7 Pamje e përgjithshme e Kullës në formë patkoi.

**Kulla në formë paktoi** ka një gjatësi brinjësh 11 m dhe dy hyrje (Porta nr. 1 dhe 2). Muret e katit perdhes janë të trasha 1 m. Hapësira e brendëshme e kullës ndahet në 2 dhoma, të rreshtuara njëra pas tjetrës, afërsisht me madhësi të njëjtë. Hapësira 6 metra e arkitraut në këtë rast është përgjysmuar duke u mbështetur në kolona guri. Kolona në gjendjen e sotme arrin në lartësi 2.32 m, është e përbërë nga 4 blloqe gurësh të punuar në formë kuadrati, me seksion 40x40 cm. Kulla është e pajisur me frëngji, 4 për çdo anë të jashtme në katin e poshtëm dhe 1 frëngji në drejtim të korridorit të krijuar midis kullave, të cilat në planë kanë formën e gërmës V, dhe përveç funksionit të tyre të luftimit kanë shërbyer edhe për ndriçimin e ambientit. Ato arrijnë në lartësi 1m dhe formohen me 3 rradhë gurësh, dhe gjerësi deri në 1 m nga brenda dhe deri në 12 cm nga jashtë.

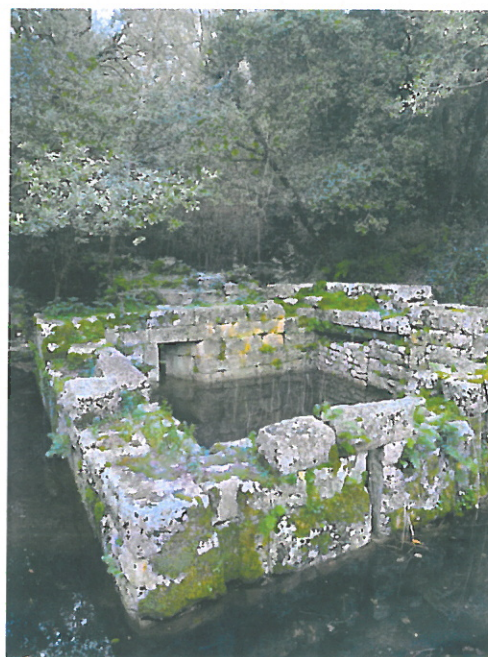
Fig. 8 Pamje e përgjithshme e Kullës në formë katrore.

**Kulla në formë katrore** përbëhet vetëm nga një ambient me përmasa 6.95x6.95 m. Hyrja bëhet nga ana veriore, e cila është e ndërtuar në qosehn VP, e mbështetur në murin anësor të kullës. Kjo kullë ndryshon nga forma dhe teknika e ndërtimit me kullën në formë patkoi. Muret janë ndërtuar me blloqe të mëdha prej guri gëlqeror, lartësia e rreshtit arrin deri në 64 cm, ndërsa gjatësia 1.3m. Këtu frëngjitë formohen vetëm me dy rradhë gurësh. Në këtë kullë duket se kemi të bëjmë me një muraturë trapezoidale pseudo-izodomike. Blloqet e jashtëm të kullës janë më të mëdha se ato të brendshmit.

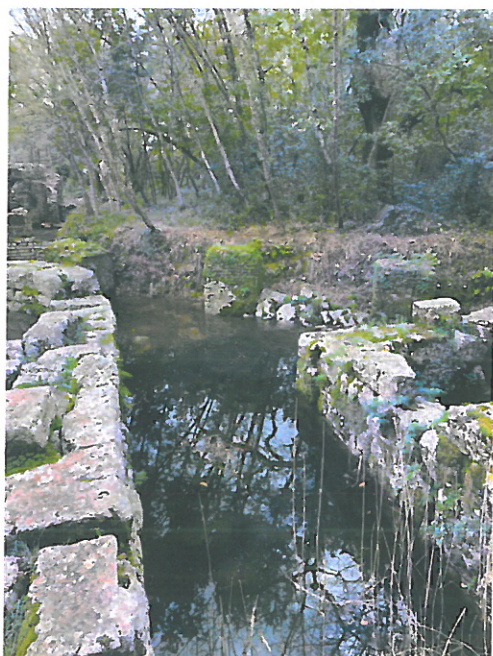
Fig. 7 Pamje e përgjithshme e kalimit midis kullave.

**Korridori** ka një gjerësi 3 m dhe gjatësi 7.1m, e cila ka pasur një portë të dyfishtë, ku në muret e kullave duken gjurmët e portës së parë.

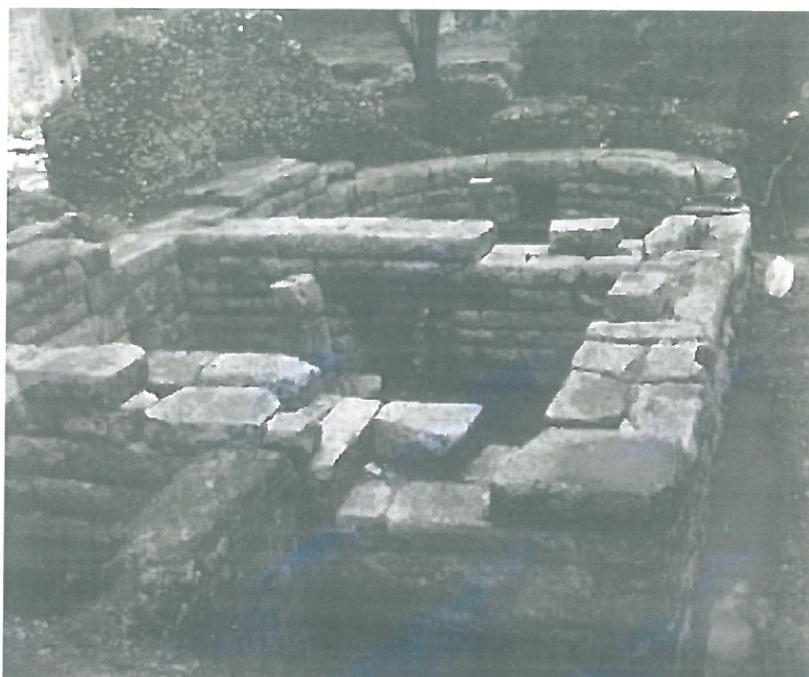
Fig. 8 Foto e vjetër e Kullës në formë patkoi, Arkivi i IKTK.

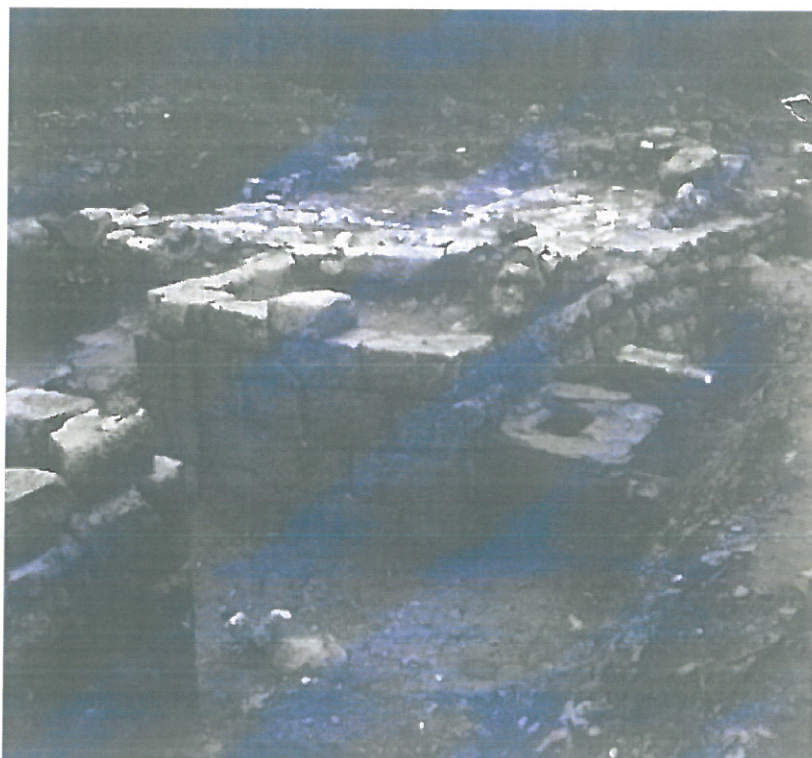
Fig. 8 Foto e vjetër e Kullës në formë katrore, Arkivi i IKTK.

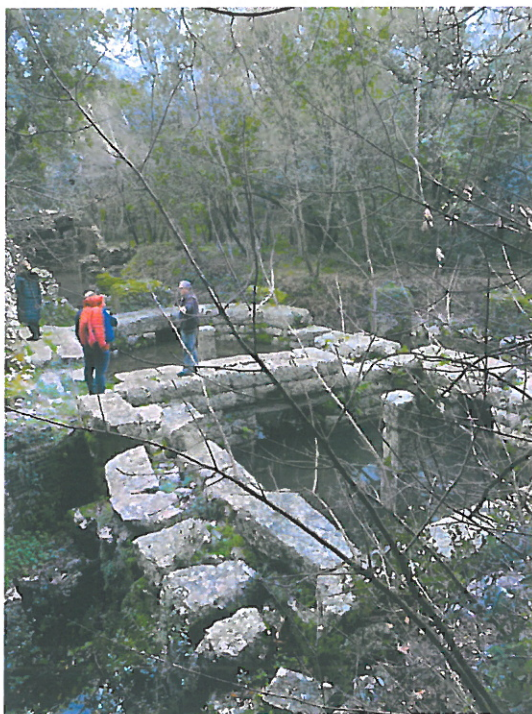
Struktura arkeologjike duket se nuk paraqet probleme, përsa i përket qëndrueshmërisë së saj. Megjithatë, si në të gjithë Butrintin, këto struktura janë në kontakt të vazhdueshëm me ujërat, një problematikë kjo e cila vjen nga vendndodhja e Parkut. Kështu edhe zgjidhjet e këtij problemi duhen parë në tërësi, pasi realizimi i ndërhyrjeve pikësore nuk mund të japin rezultat. Përgjithësisht në muraturë evidentohen prezencë e shumë bimësie dhe patine biologjike.

Fig. 11 Kulla në formë patkoi.

- a. Pastrimi nga bimësia e lartë dhe e ulët e të gjithë strukturës. Kujdes të veçantë do ti kushtohet eliminimit të rrënjëve të cilat kanë depërtuar në strukturë;
- b. Pastrimi dhe sistemimi i territorit përreth strukturës duke zbankuar dherat e tepërt dhe duke realizuar një nivelim të terrenit për të lehtësuar aksesin në monument;
- c. Propozim për devijimin e ujrave që aktualisht mbulojnë strukturën.

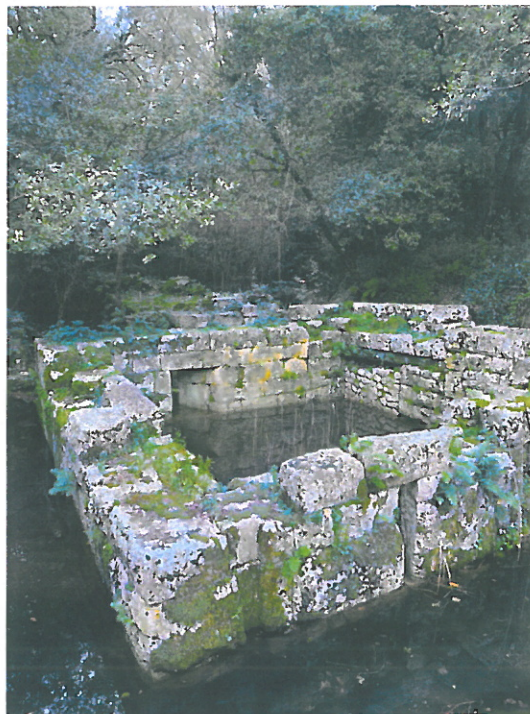
Fig. 12 Kulla katrore.

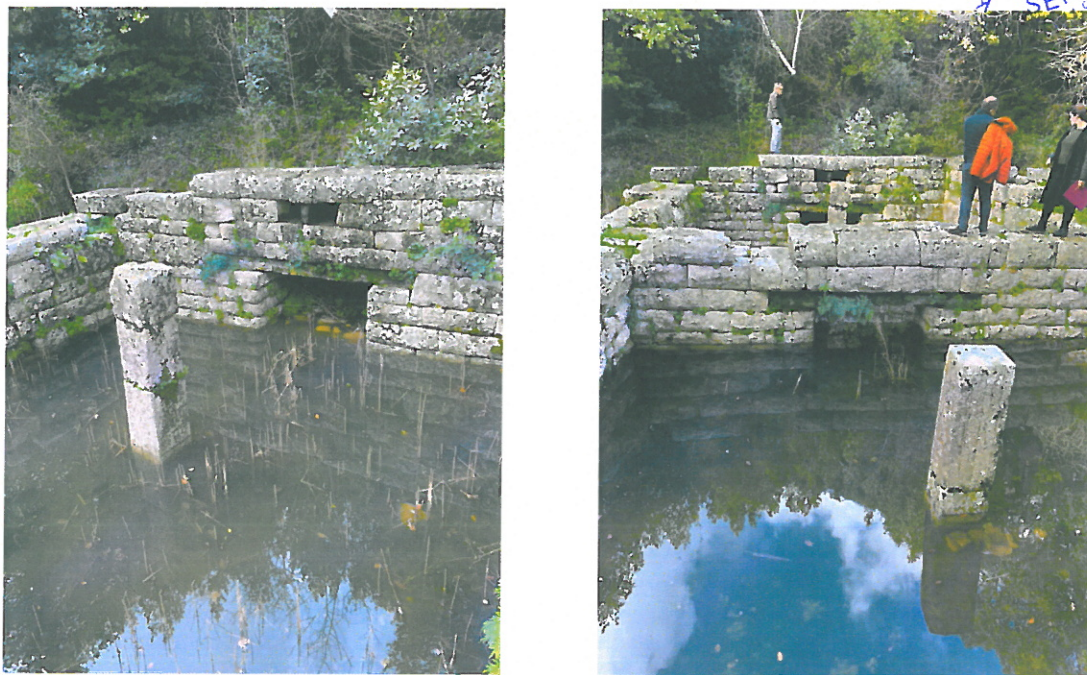
Fig. 15 Pamje e arkitrarëve të betonit dhe mureve të rindërtuar sipër tyre.

Gjatë vitit 1974, nga Instituti i Monumenteve të Kulturës u kryen ndërhyrje restauruese për përmirësimin e gjendjes strukturore të Portës me Kulla, pasi në atë periudhë në të gjithë hapjet e dyerve kishte probleme me deformimin e strukturës së hapjeve (portave) duke rrezikuar në shembjen e muraturës dhe rënien e gurëve. Për rrjedhojë, u gjykuar që ndërhyrjet të realizoheshin me arkitrarë betoni e sipër tyre të bëhej anastiloza e muraturës ekzistuese, duke bërë numërimin e gurëve ekzistues dhe duke i vendosur më pas ata sipas pozicionit të tyre fillestar. Kjo ndërhyrje edhe pse një ndërhyrje që ka pasur përdorimin e elementëve ndërtimorë të papërshtatshëm, ka rezultuar efikase, pasi nuk janë evidentuar më rënie apo destabilitet të këtyre zonave.

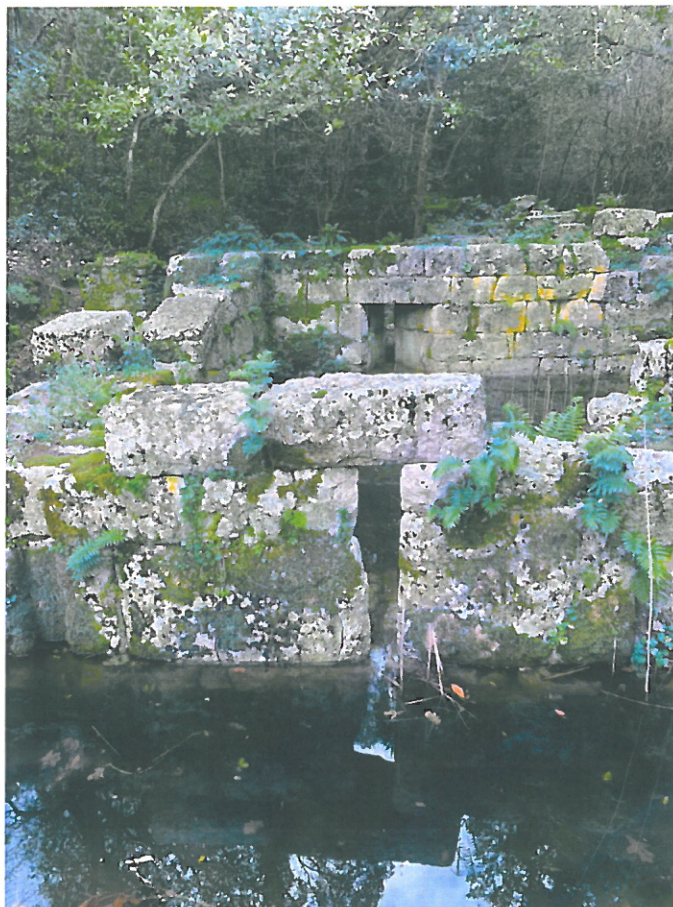
Po ashtu edhe frëngjitë nuk evidentohet të kenë probleme statike.

Fig. 15 Pamje e frëngjisë në kullën katrore.
