## **RELACION**

*Mbi punimet konservuese dhe restauruese që do të kryen në kullat 11-12, 12-13 dhe kurtina midis tyre, në lagjen “Kala” - Berat*

Berat, 2023

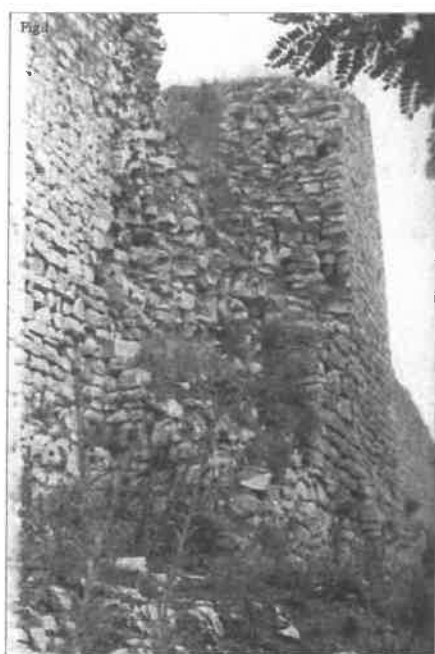
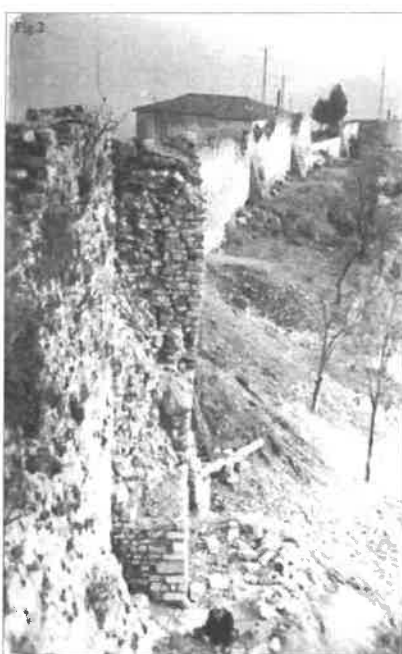
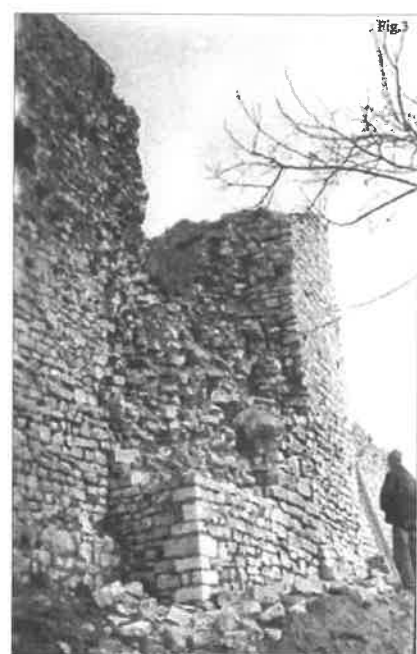
Kulla Nr.12 para restaurimit.

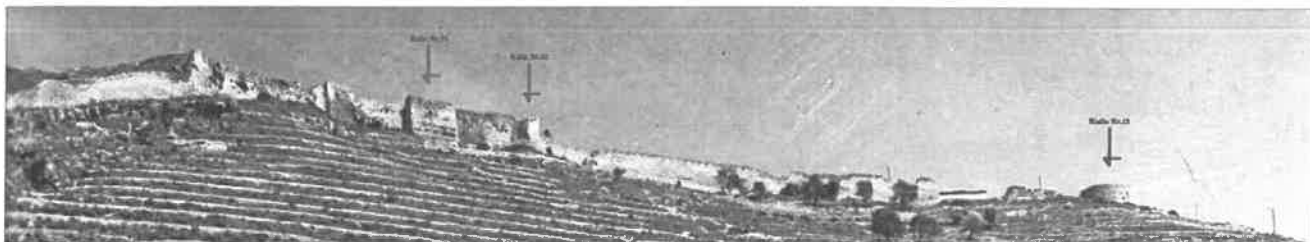
Foto të përgjithshme e kullave Nr.11, 12 dhe 13 dhe kurtinat midis tyre.  
(Faqja e jashtme e mureve)

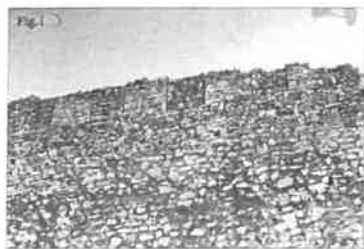
Pas restaurimit.

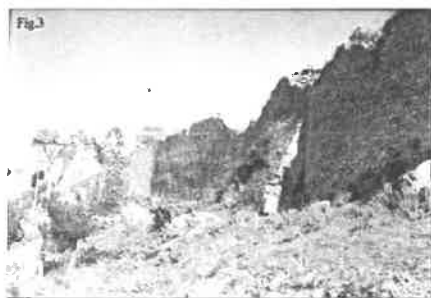
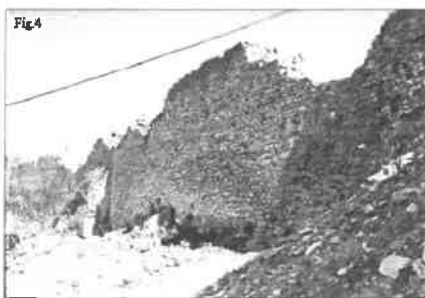
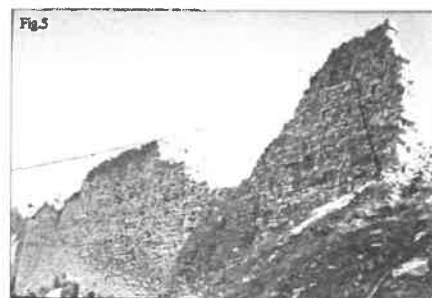
Foto 2: Dokumetim fotografik. Foto të vjetra të kullave

Foto të pjesshme nga kulla Nr.12 deri në 13 dhe kurtina midis tyre. (Faqja e jashtme e murit)

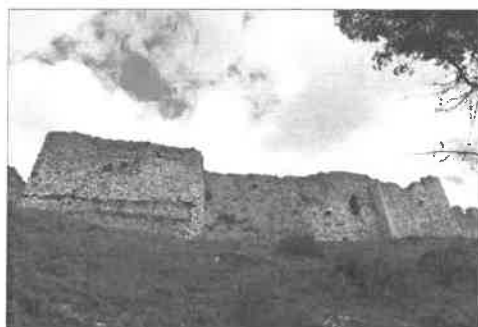
Fig.1

- Bimësi e ulët në kreun e murit - Mbushje dherash, hedhurina të tjera (gure, alipe etj) dhe bimësi e ulët dhe e lartë brenda kullës Nr.12 dhe në ambientet e selisë së feudalit -  
Vrima të madhësive të ndryshme në mure - Zgavrimet në faqet e brëndshme të mureve.

- a) Riparime në muraturë guri të gjoks-mburojave.
- b) Plotësim me muratur guri tek pjesët e zgavruara
- c) Ndërtim me mur guri i gjoks-mburojave në pjesët e munguara, duke u bazuar në gjurmët ekzistuese dhe dokumentet arkivore fotografike
- d) Thyerje betoni dhe riparim në muratur guri.
- e) Restaurim i shkallëve tek shtegu i kalimit.
- f) Restaurim në muratur guri në faqen e brendshme të portës jugore, me teknikën shqep-qep dhe vendosje trarësh me seksion katërkëndor prej druri.
- g) Restaurim në muratur guri i faqeve të brendshme.
- h) Konsolidim i kreut të murit.
- i) Çlirim i frëngjisë nga murosja.
