# PROJEKT RESTAURIMI, KISHA E SHËN KOLLIT-KRUTJE E SIPËRME/ LUSHNJË

Tiranë, 2023

OBJEKTI: **PROJEKT RESTAURIMI, KISHA E SHËN KOLLIT-KRUTJE E SIPËRME/ LUSHNJE**

Projekt zbatimi

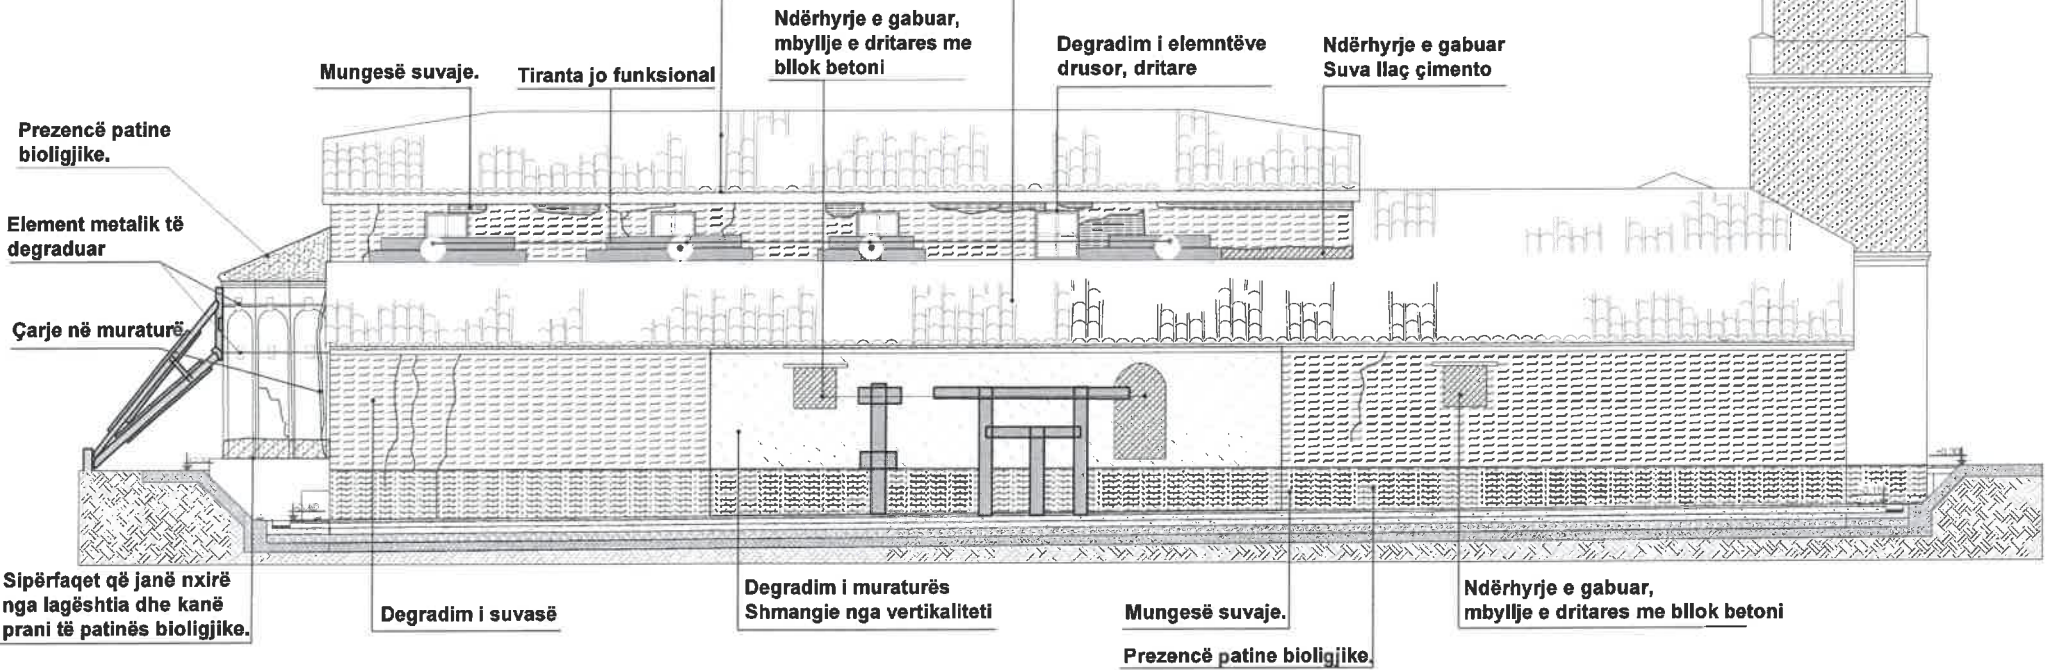
DEGRADIMET- FASADA VERIORE

Lagështi që vjen nga çatia  
Si rezultat i lëvizjes të tregullave të vendit  
dhe mos përdorimit të elementëve  
hidroizoluese, ujërat e shiut kanë depërtuar  
në të gjithë sipërfaqet e mbuluar me çatë. Kjo  
lagështi ka shkaktuar dëme të  
konsiderueshme në strukturën e çatisë

Lagështi që vjen nga çatia  
Si rezultat i degradimit të mbulesës  
së çatisë së kambanarës, ujërat e  
shiut kanë depërtuar nën çatë. Kjo  
lagështi ka shkaktuar dëme të  
konsiderueshme në strukturën  
mbajtëse të çatisë, ndryshkjen e  
elementëve metalik.
