*Rishikim, Projekt Restaurimi Kisha e Shën Kollit, Shelcan  
Tiranë 2022*

**INSTITUTI KOMBËTAR I TRASHËGIMISE KULTURORE**

OBJEKTI: **RISHIKIM PROJEKTI RESTAURIMI I KISHËS SË SHËN KOLLIT, SHELÇAN**

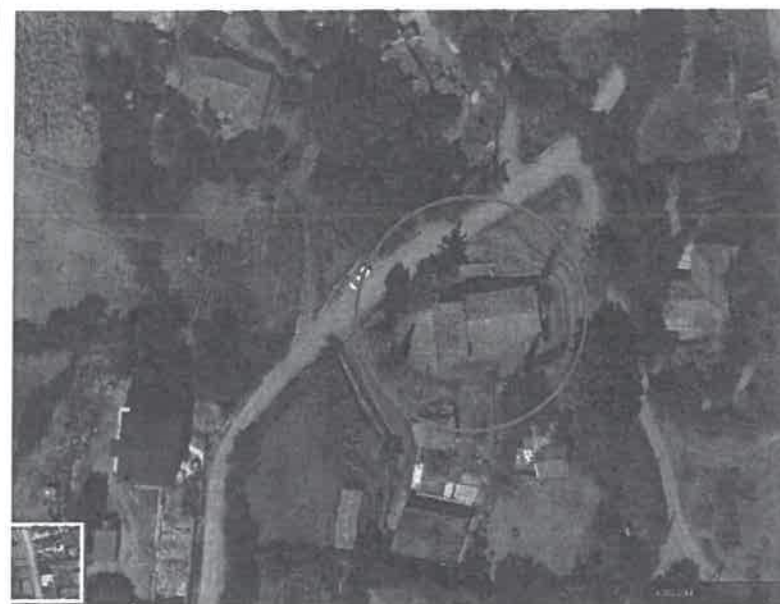
Planvendosja-Nderhyrjet restauruese

- Shtrimi i dyshemes se hajetit perëndimor me pllaka guri në të thatë
- Revizionim i çatisë së kishës
- Çmontim i çatisë, heqja e eternitit dhe mbulimi me tjegulla me kulm në qendër të murit
- F.V impluve në çdo pjesë ku bashkohet çatia me muret e kishës
- F.V ulluk shkarkimi vertikal dhe horizontal
- F.V stola druri
- Konsolidim, plotësim dhe kapuçim me pllak guri i murit rrethues
- Resaturim i kangjellave metalike
- Konsolidim i shkalleve prej guri
- Sistemim i terrenit përreth murit rrethues
- Pastrim i fugave nga mbetjet dhe plurat, rifugatim i murit me llac gelqere
- Restaurim i brezave drusore, trajtim me antimoel dhe vaj lini
- Fugatim i murit te gurit ne hajat
- Konsolidim i murit të gurit me teknikë shqep-qep dhe vendosje brez lidhës druri

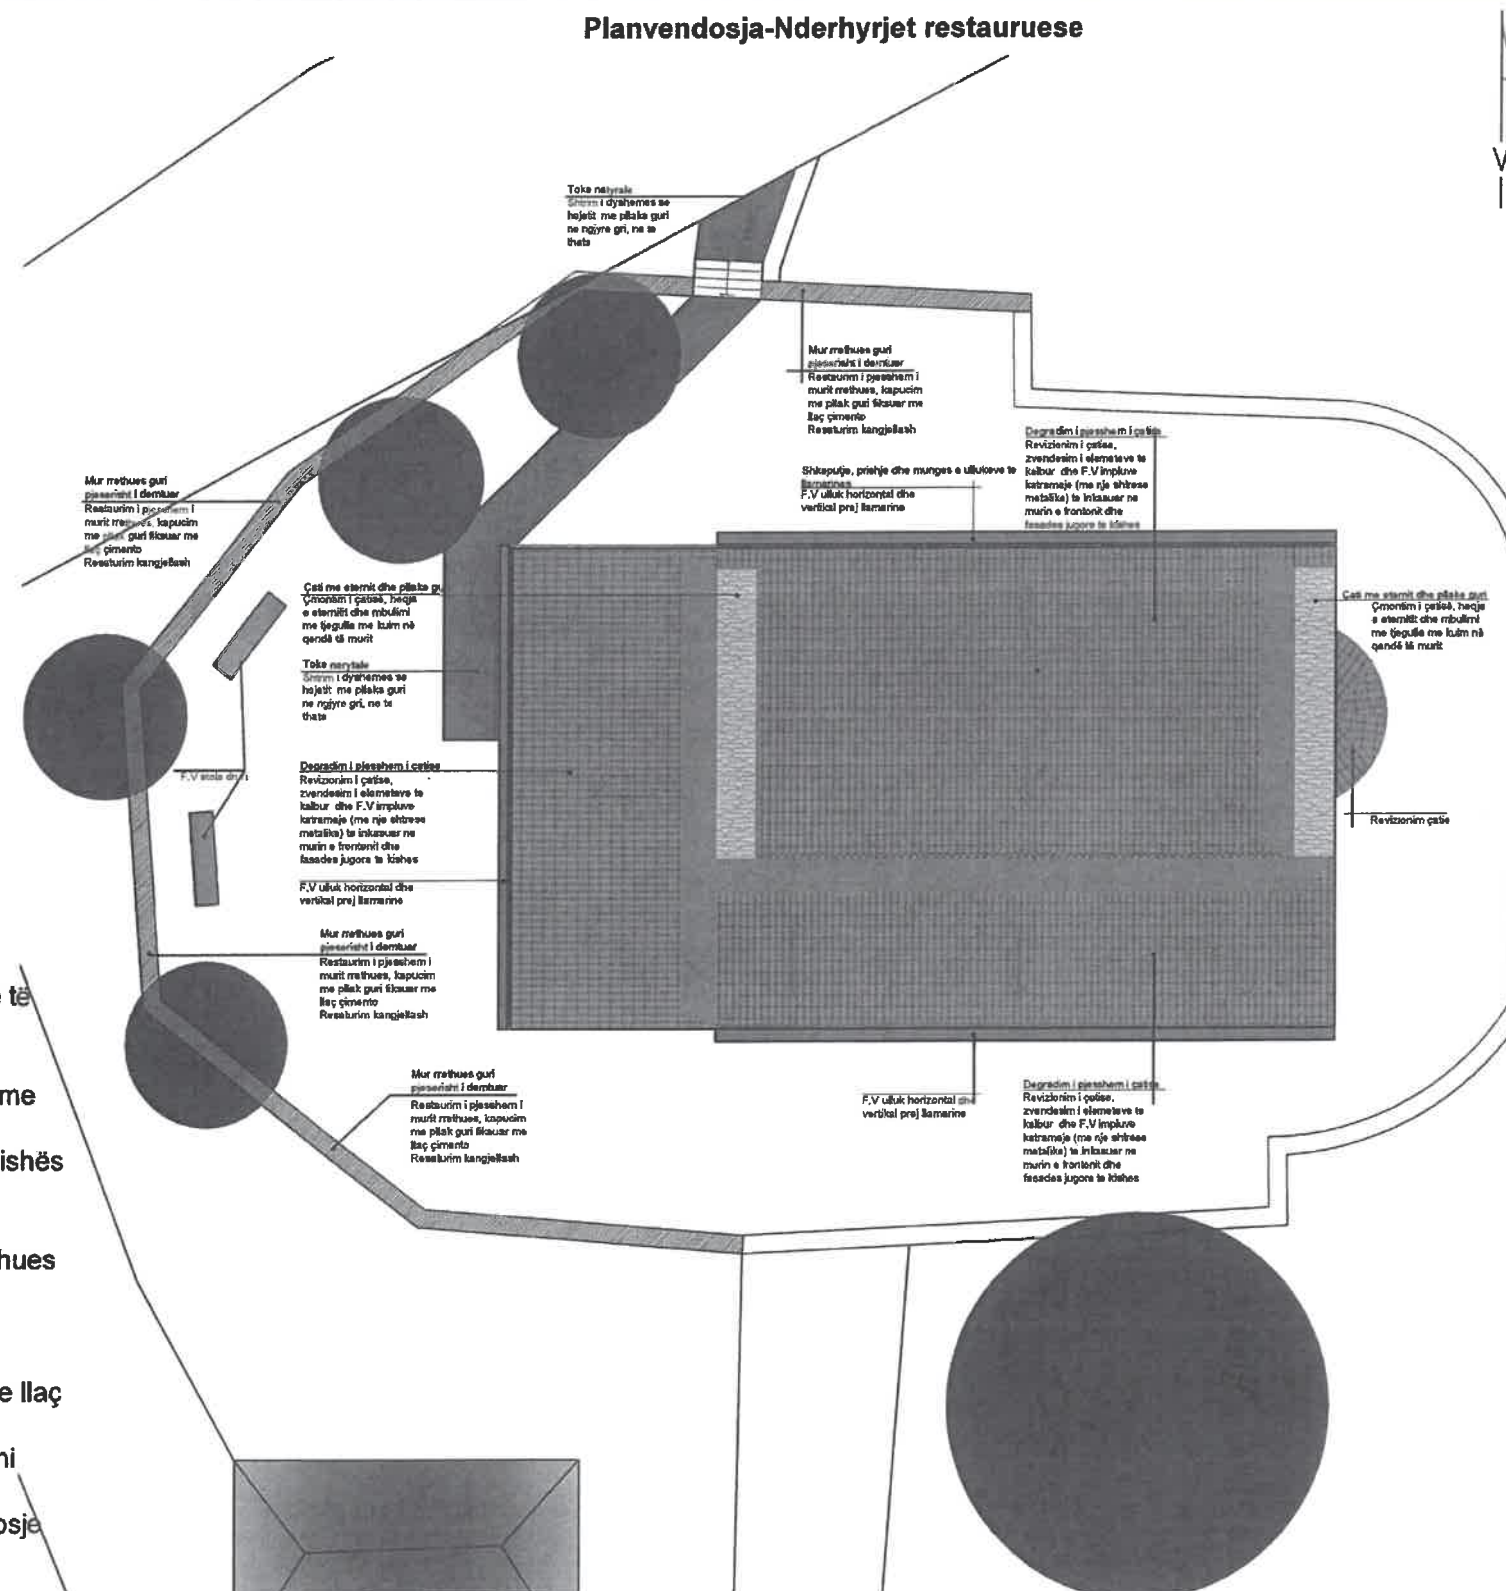
## NDERHYRJET RESTAURUESE

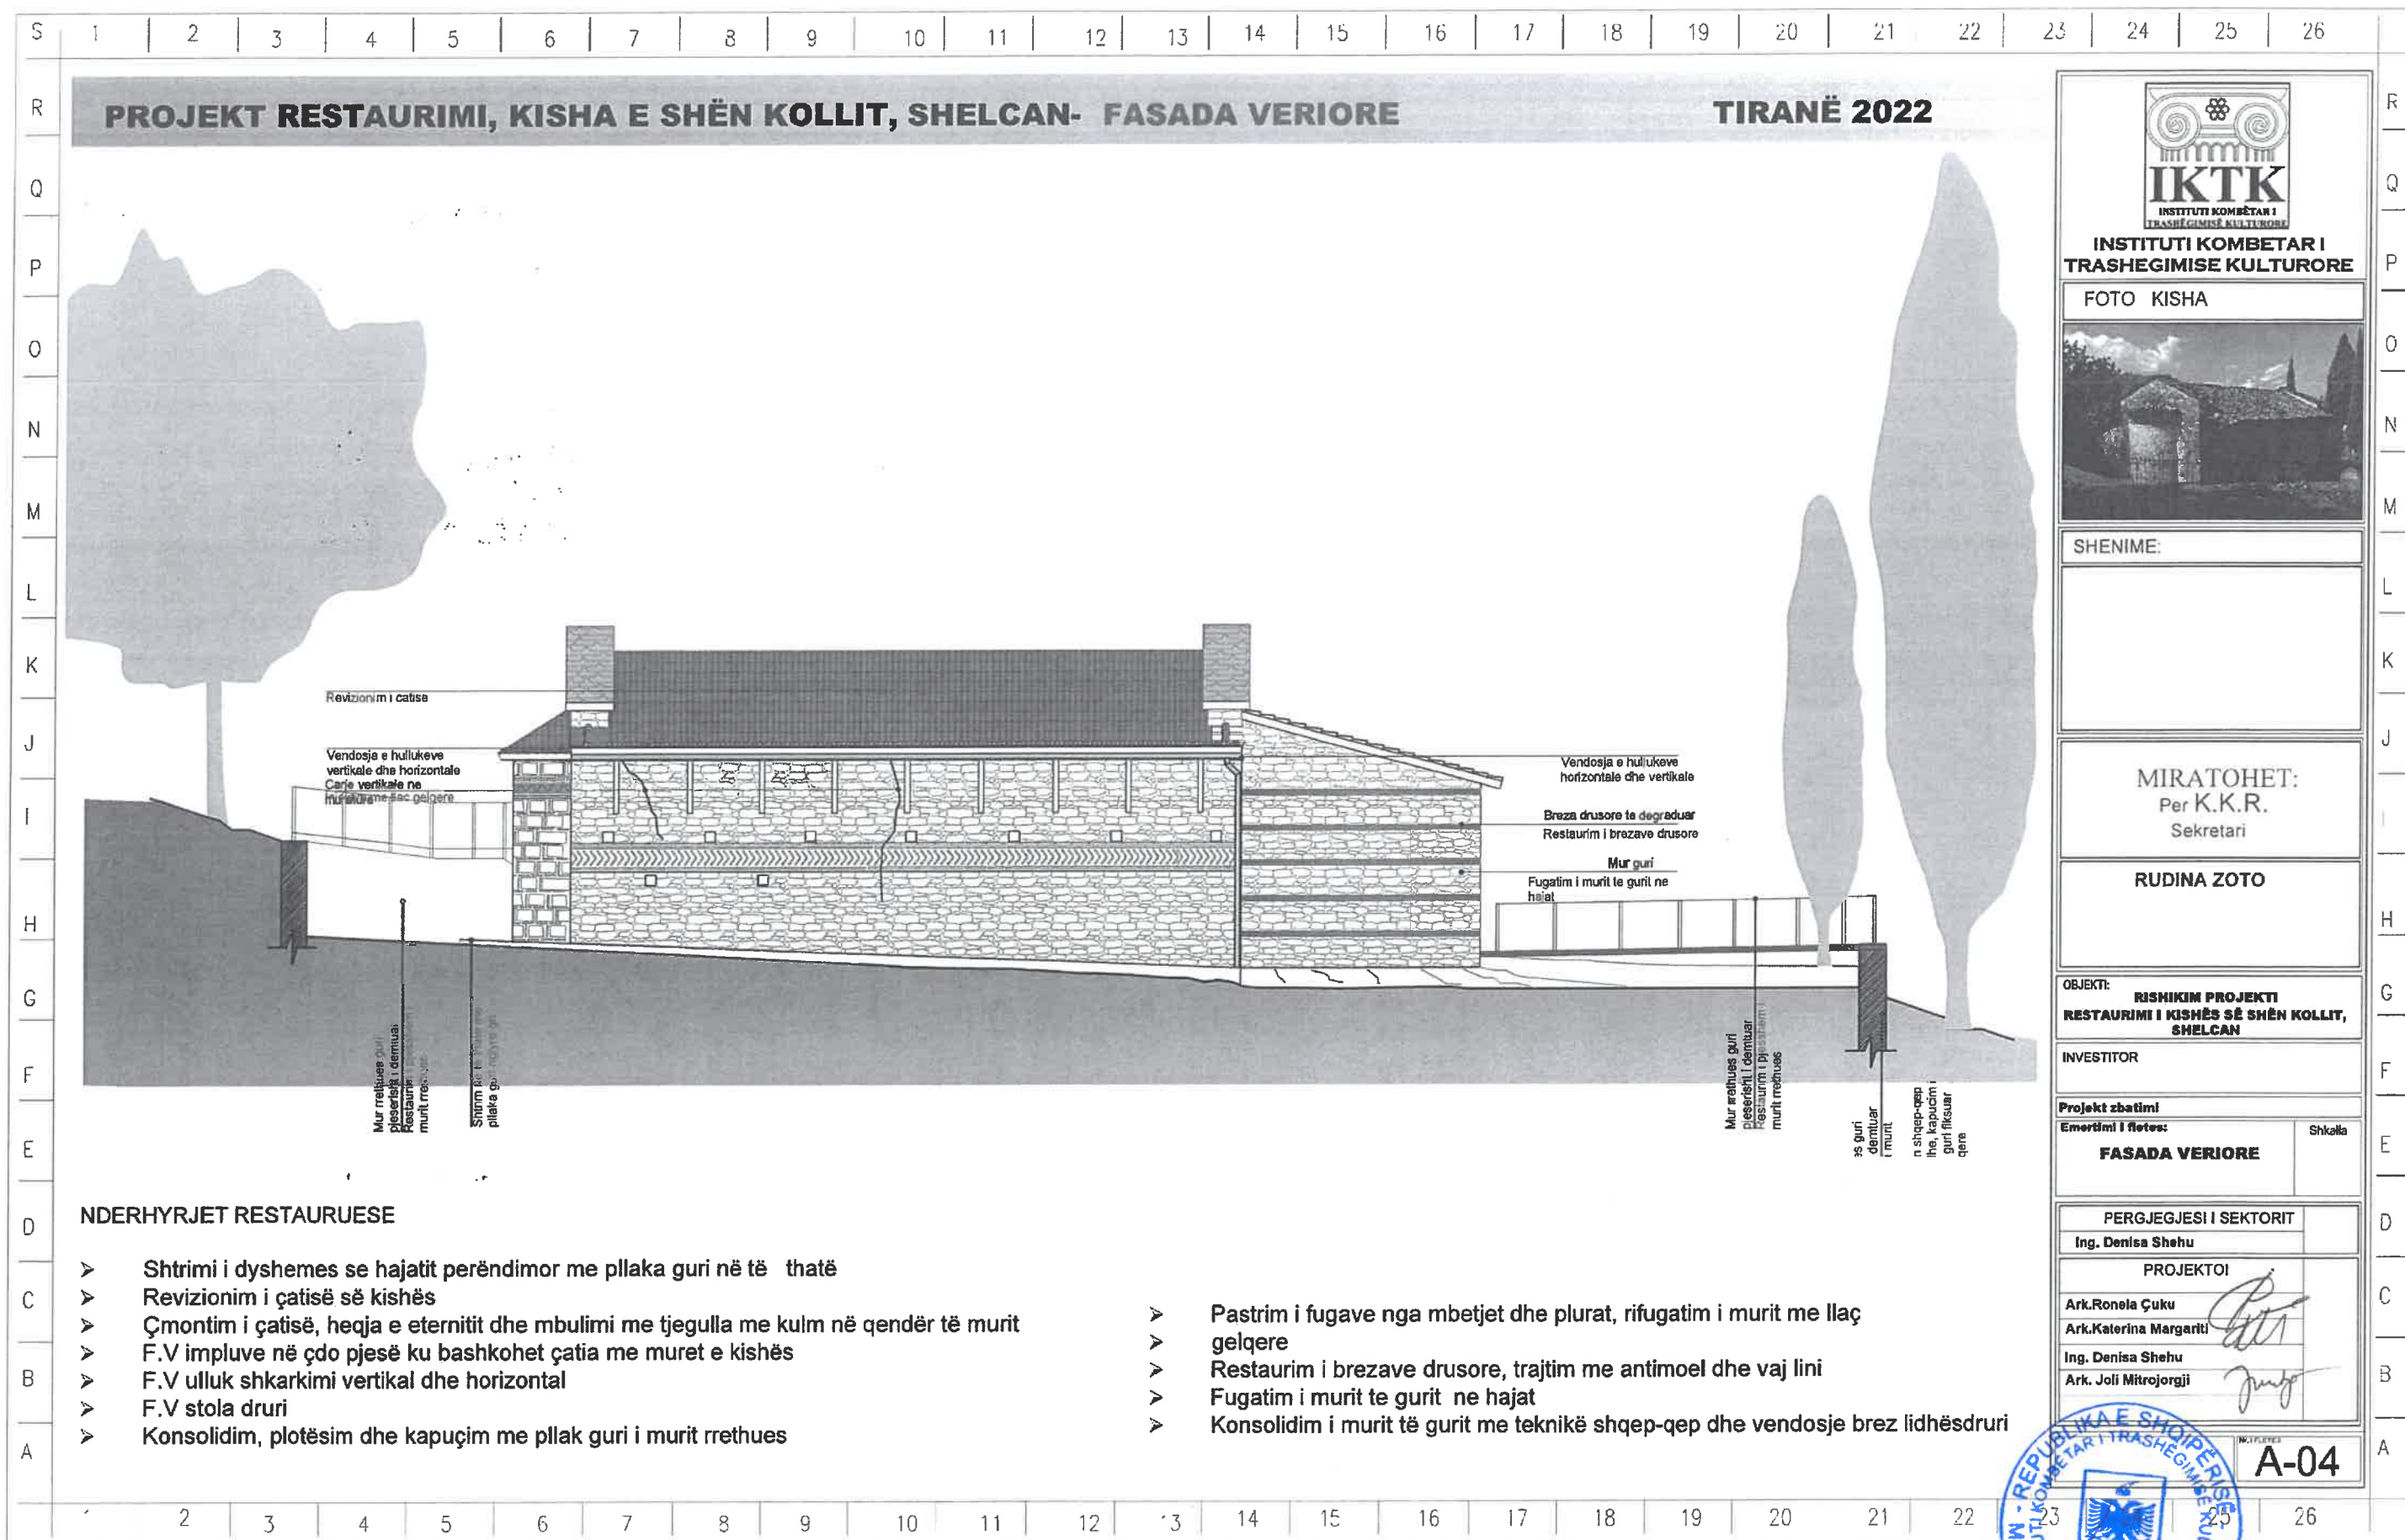
A-04

- ## UNDERHYRJET RESTAURUESE

| ➤ Shtrimi i dyshemes se hajatit perëndimor me pllaka guri në të thatë | |
| ➤ Revizionim i çatisë së kishës | |
| ➤ Çmontim i çatisë, heqja e eternitit dhe mbulimi me tjegulla me kulm në qendër të murit | ➤ Pastrim i fugave nga mbetjet dhe plurat, rifugatim i murit me llaç |
| ➤ F.V impluve në çdo pjesë ku bashkohet çatia me muret e kishës | ➤ gelqere |
| ➤ F.V ulluk shkarkimi vertikal dhe horizontal | ➤ Restaurim i brezave drusore, trajtim me antimoel dhe vaj lini |
| ➤ F.V stola druri | ➤ Fugatim i murit te gurit ne hajat |
| ➤ Konsolidim, plotësim dhe kapuçim me pllak guri i murit rrethues | ➤ Konsolidim i murit të gurit me teknikë shqep-qep dhe vendosje brez lidhësdruri |

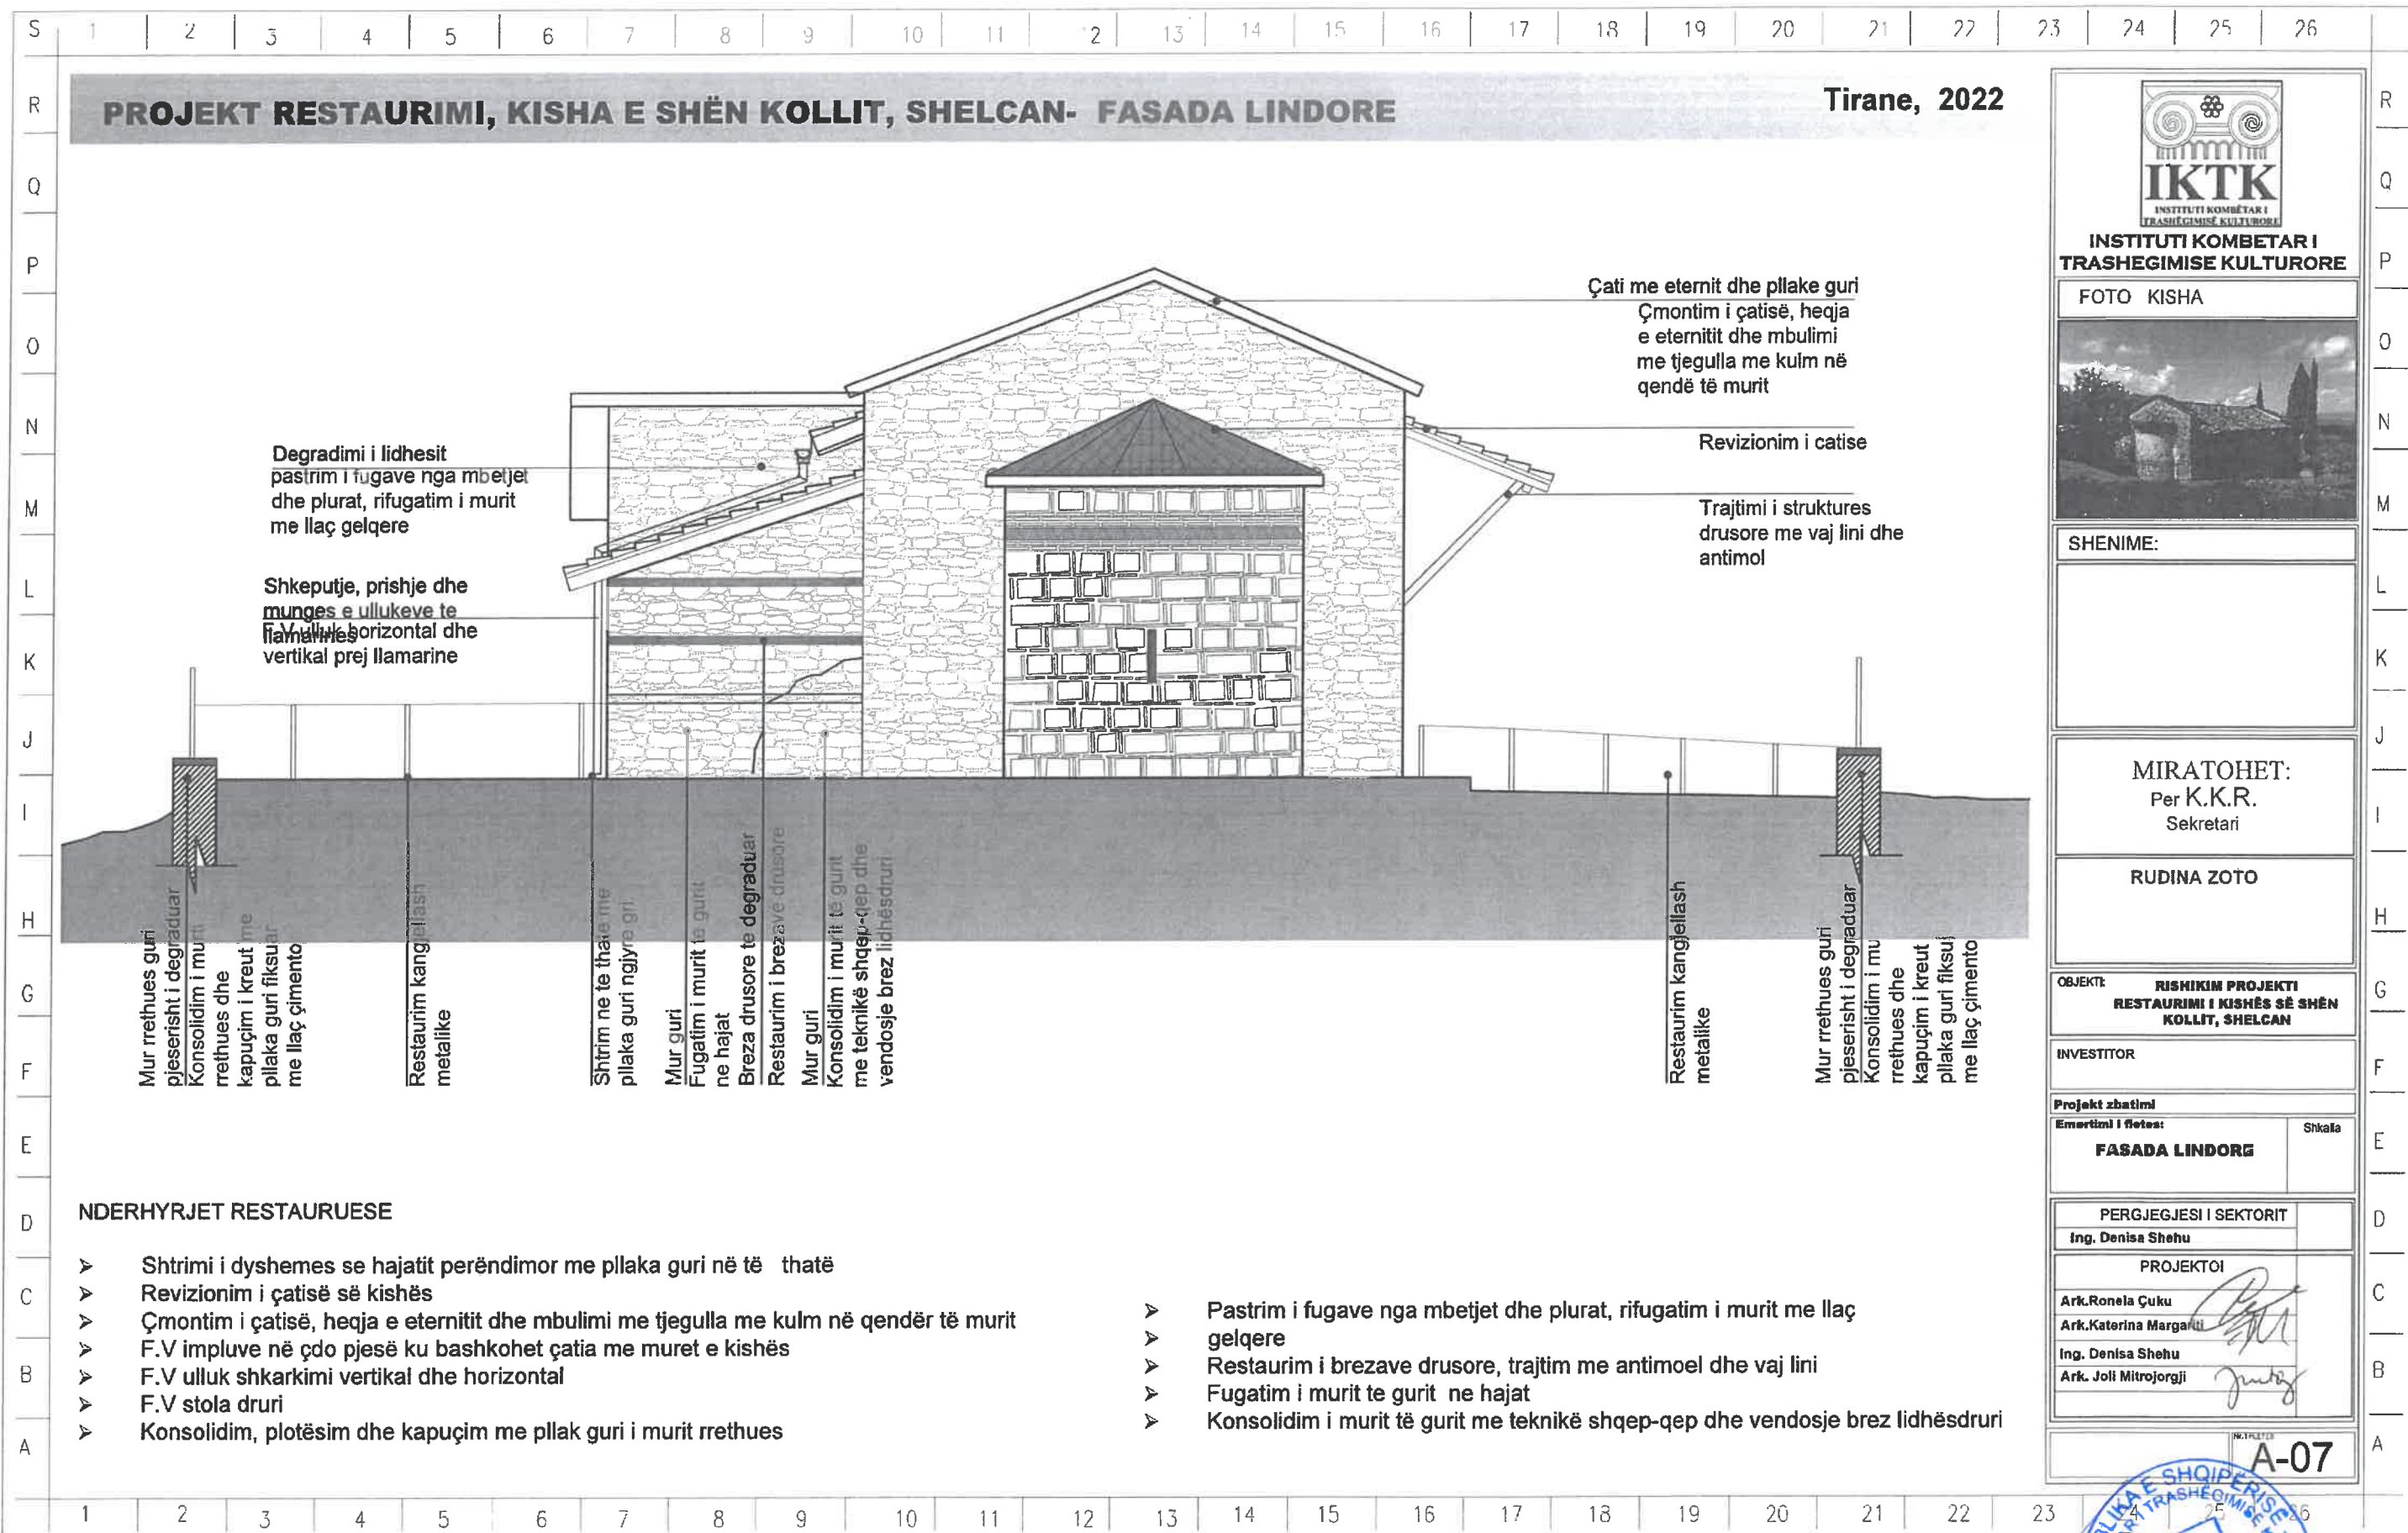
A-06

Perdorim i eternitit  
Çmontim i çatisë, heqja e eternitit dhe mbulimi me tjegulla me kulm në qendër të murit

Mungese e ullukeve të shkarkimit  
F.V ulluk horizontal dhe vertikal prej llamarine

Revizionim i catise

Shkeputje, prishje dhe mungese e ullukeve të llamarine  
F.V ulluk horizontal dhe vertikal prej llamarine

Breza drusore të degraduar  
Restaurim i brezave drusore, trajtimi me antimole dhe vaj lini

Degradim i lidhesit  
Fugatim i murit të gurit në me llaç gelqere

Mur rrethues guri pjesërisht i degraduar  
Konsolidim i murit rrethues dhe kapuçim i kreut me pllaka guri fiksuar me llaç çimento

Take narydale  
Shtim me pllaka guri në ngjyrë gri, në te thate

Shtim në te thate me pllaka guri ngjyrë gri

Mur rrethues guri pjesërisht i demtuar  
Restaurim i pjesës së murit rrethues

## NDERHYRJET RESTAURUESE

- Shtimi i dyshemes se hajatit perëndimor me pllaka guri në të thatë
- Revizionim i çatisë së kishës
- Çmontim i çatisë, heqja e eternitit dhe mbulimi me tjegulla me kulm në qendër të murit
- F.V impluve në çdo pjesë ku bashkohet çatia me muret e kishës
- F.V ulluk shkarkimi vertikal dhe horizontal
- F.V stola druri
- Konsolidim, plotësim dhe kapuçim me pllak guri i murit rrethues

- Pastrim i fugave nga mbetjet dhe plurat, rifugatim i murit me llaç gelqere
- Restaurim i brezave drusore, trajtim me antimole dhe vaj lini
- Fugatim i murit të gurit në hajat
- Konsolidim i murit të gurit me teknike shqep-qep dhe vendosje brez lidhësdruri
