PROJEKT RESTAURIMI, KISHA E SHËN KOLLIT-KRUTJE E SIPËRME/ LUSHNJË

Tiranë, 2024

Emërtimi i fletës:  
VENDNDODHJA E KISHËS

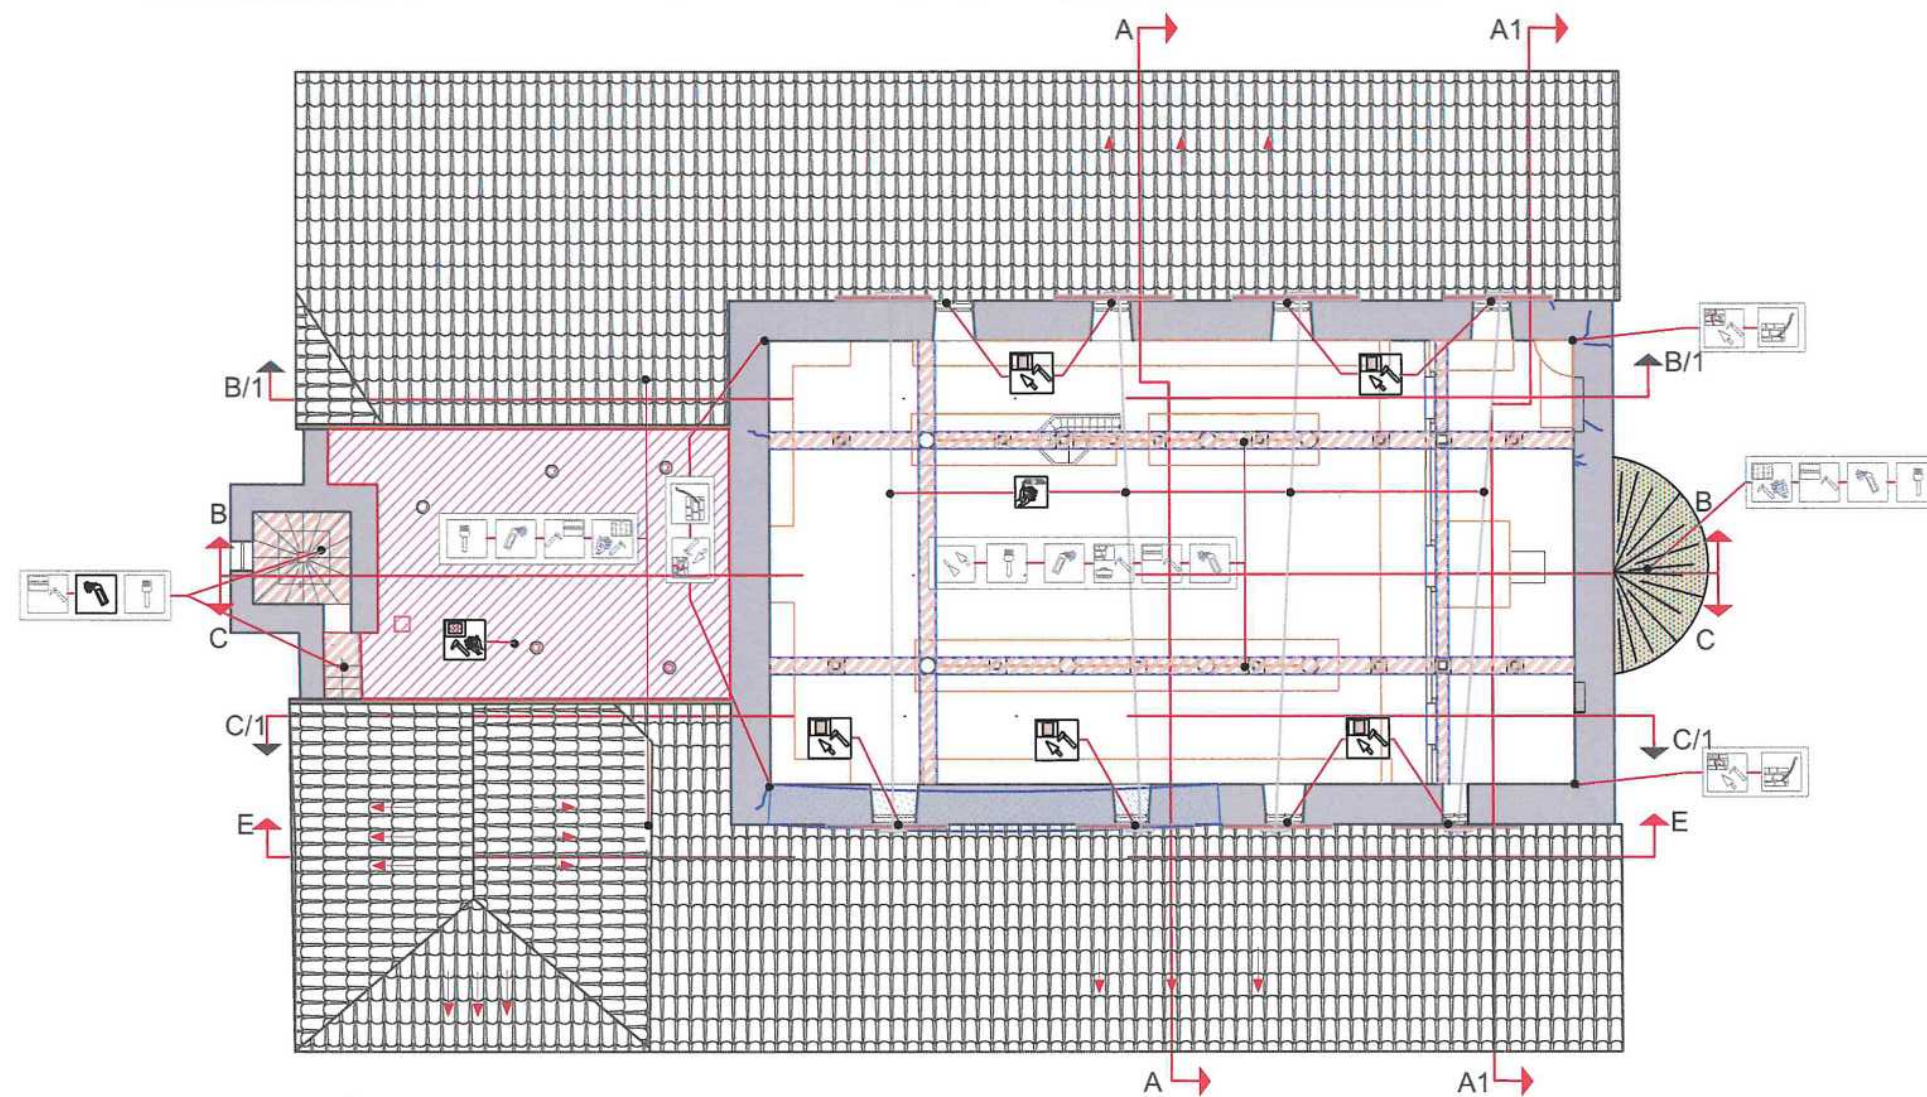
**DEGRADIMET - PLANI NË  
KUOTËN E DRITAREVE**

- DEGRADIM OSE RENIE E TAVANIT
- MUNGESË E KORRNIZËS PREJ GIPSI
- DEGRADIM I LYERJES ME GELQERE TE MURATORES
- RENIE SUVAJE

- KAPILARITETI NGJA NËNTOKA
- LAGESHTI QË VJENE NGJA ÇATIJA
- KORROZION I ELEMETEVE METALIK
- DEGRADIM I ELEMETEVE DRUSOR
- DEGRADIM I SUVASË
- DEGRADIM I MURATURËS (SHMANGIE NGJA VERTIKALITETI)

| Stukimi i të gjitha fugave dhe çarjeve sipërfaqësore. Do të përdoret llac më bazë gëlqereje hidraulike natyrore. | Restaurim i elementëve drusor. | Heqje ose zvendosim pajantash të degraduara | veshje e shkalleve me pllaka guri ngjyre gri |
| Lyerje me solucion hidroizolues | Prishje e suvasë, pastrim i fugave dhe çarjeve sipërfaqësore | Prishje mur guri | |

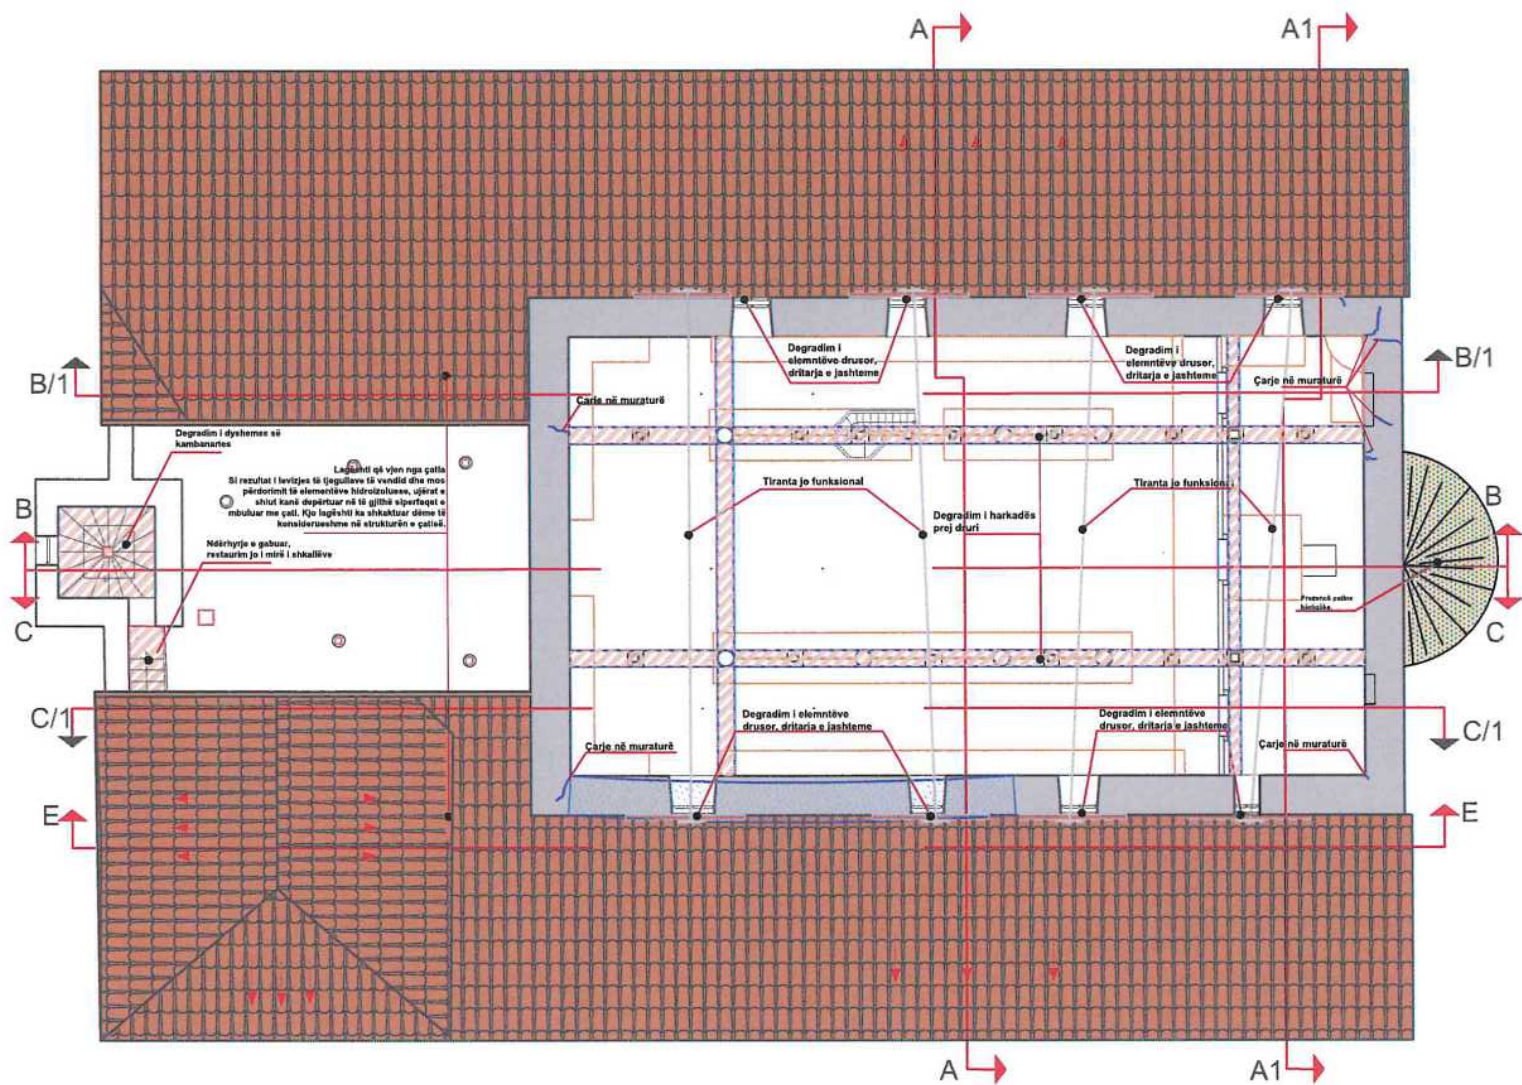
Lagështi që vjen nga çatia  
Si rezultat i degradimit të  
mbulesës së çatisë së  
kambanares, ujërat e shiut kanë  
depërtuar nën çatë. Kjo lagështi  
ka shkaktuar dëme të  
konsiderueshme në strukturën  
mbajtëse të çatisë, ndryshkjen e  
elementëve metalik.

Degradim i suvasë

Degradim i  
elementëve drusor

Element metalik te  
degraduar

Degradim i elementëve  
drusor, dritare

Degradimi elementëve  
metalik ( arkitravrë)

| NDERHYRJET | | | |
|---|---|--|---|
| | Stukimi i të gjitha fugave dhe çarjeve sipërfaqësore. Do të përdoret llac në bazë gëlqereje hidraulike natyrore. | | Restaurim i elementëve drusor, |
| | Lyerje me solucion hidroizolues | | Prishje e suvasë, pastrim i fugave dhe çarjeve sipërfaqësore |
| | | | Heqje ose zvendosim pajantash të degraduara |

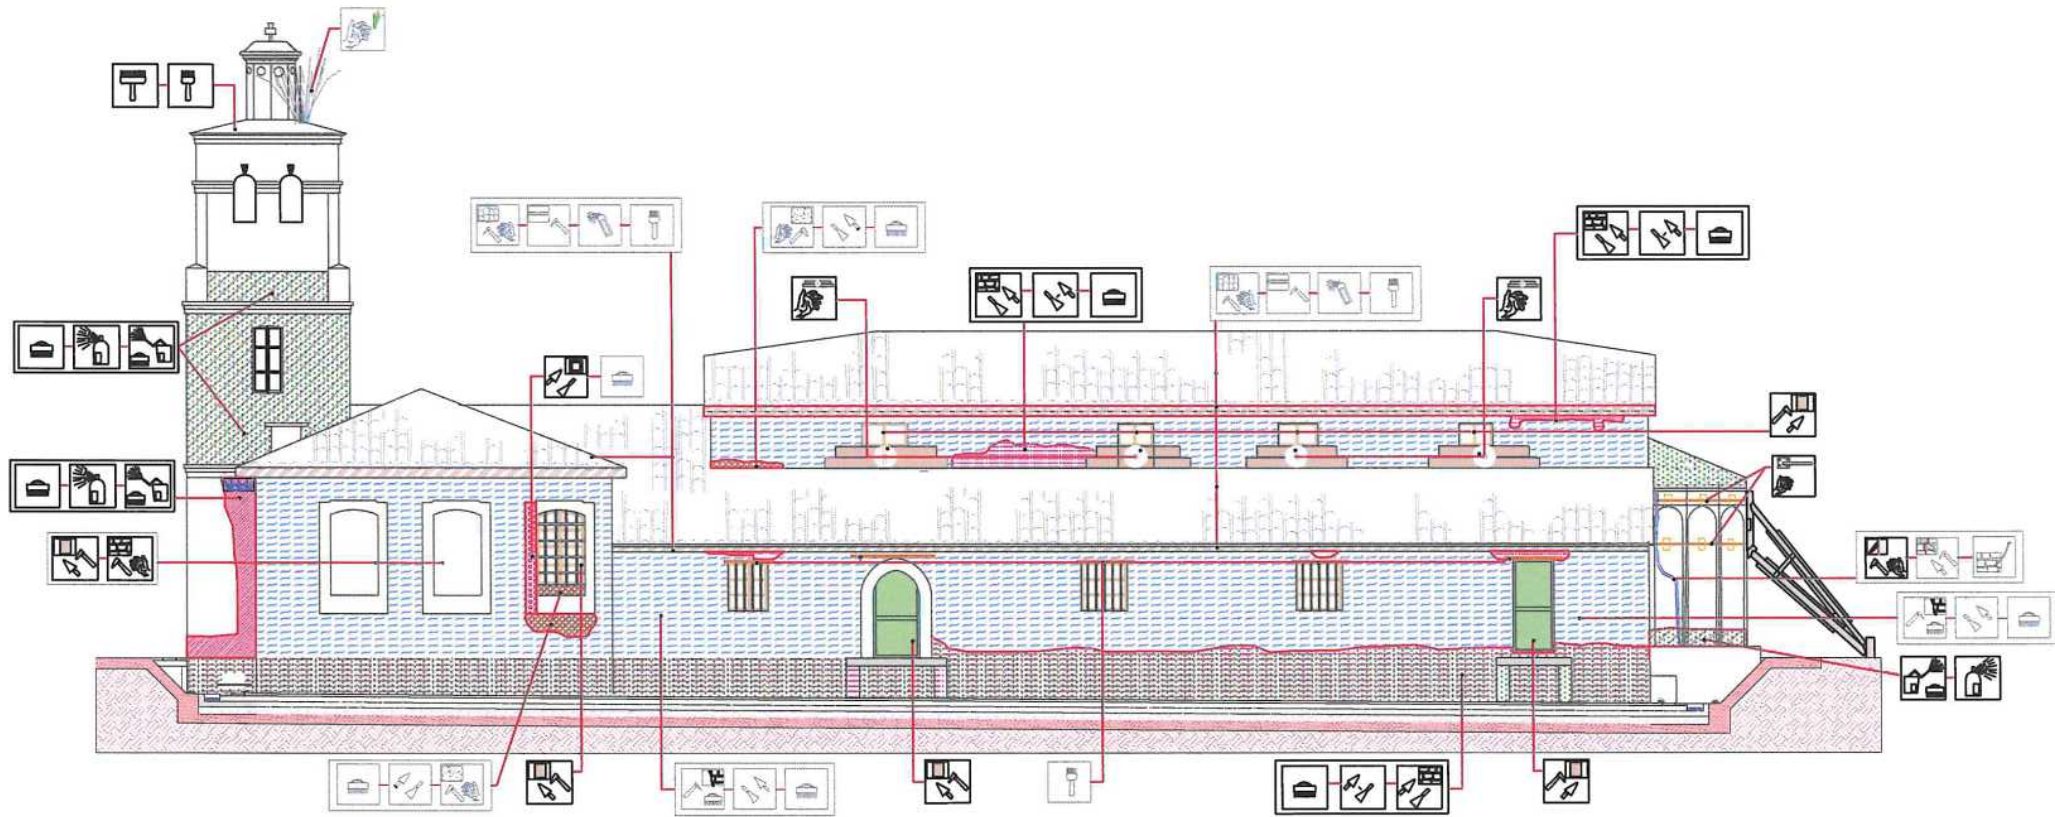
- DEGRADIM OSE RENIE E TAVANIT
- MUNGESË E KORRIZËS PREJ GIPSI
- DEGRADIM I LYERJES ME GELQERE TE MURATURES
- RENIE SUVAJE

- KAPILARITETI NGA NËNTOKA
- LAGËSHËTË QË VJENE NGA ÇATLJA
- KORROZION I ELEMETEVE METALIK
- DEGRADIM I ELEMETEVE DRUSOR
- DEGRADIM I SUVASË
- DEGRADIM I MURATURËS (SHRANGIE NGA VERTIKALITETI)

- Çmontim tirantash jo funksional
- Rindërtim mur guri
- Stukimi i të gjitha fugave dhe çarjeve sipërfaqësore. Do të përdoret llac në bazë gëlqerore hidraulike natyrore.

- Restaurim i elementëve drusor,
- Heqje ose zvendosim pajantash të degraduara
- veshje e shkallëve me pllaka guri ngjyre gri
- Lyerje me solucion kunder algave

- Lyerje me solucion hidroizolues
- Prishje e suvasë, pastrim i fugave dhe çarjeve sipërfaqësore
- Prishje mur guri
- Restaurim kornize gipsi
- F.V derë - dritare prej druri të stazhionuar

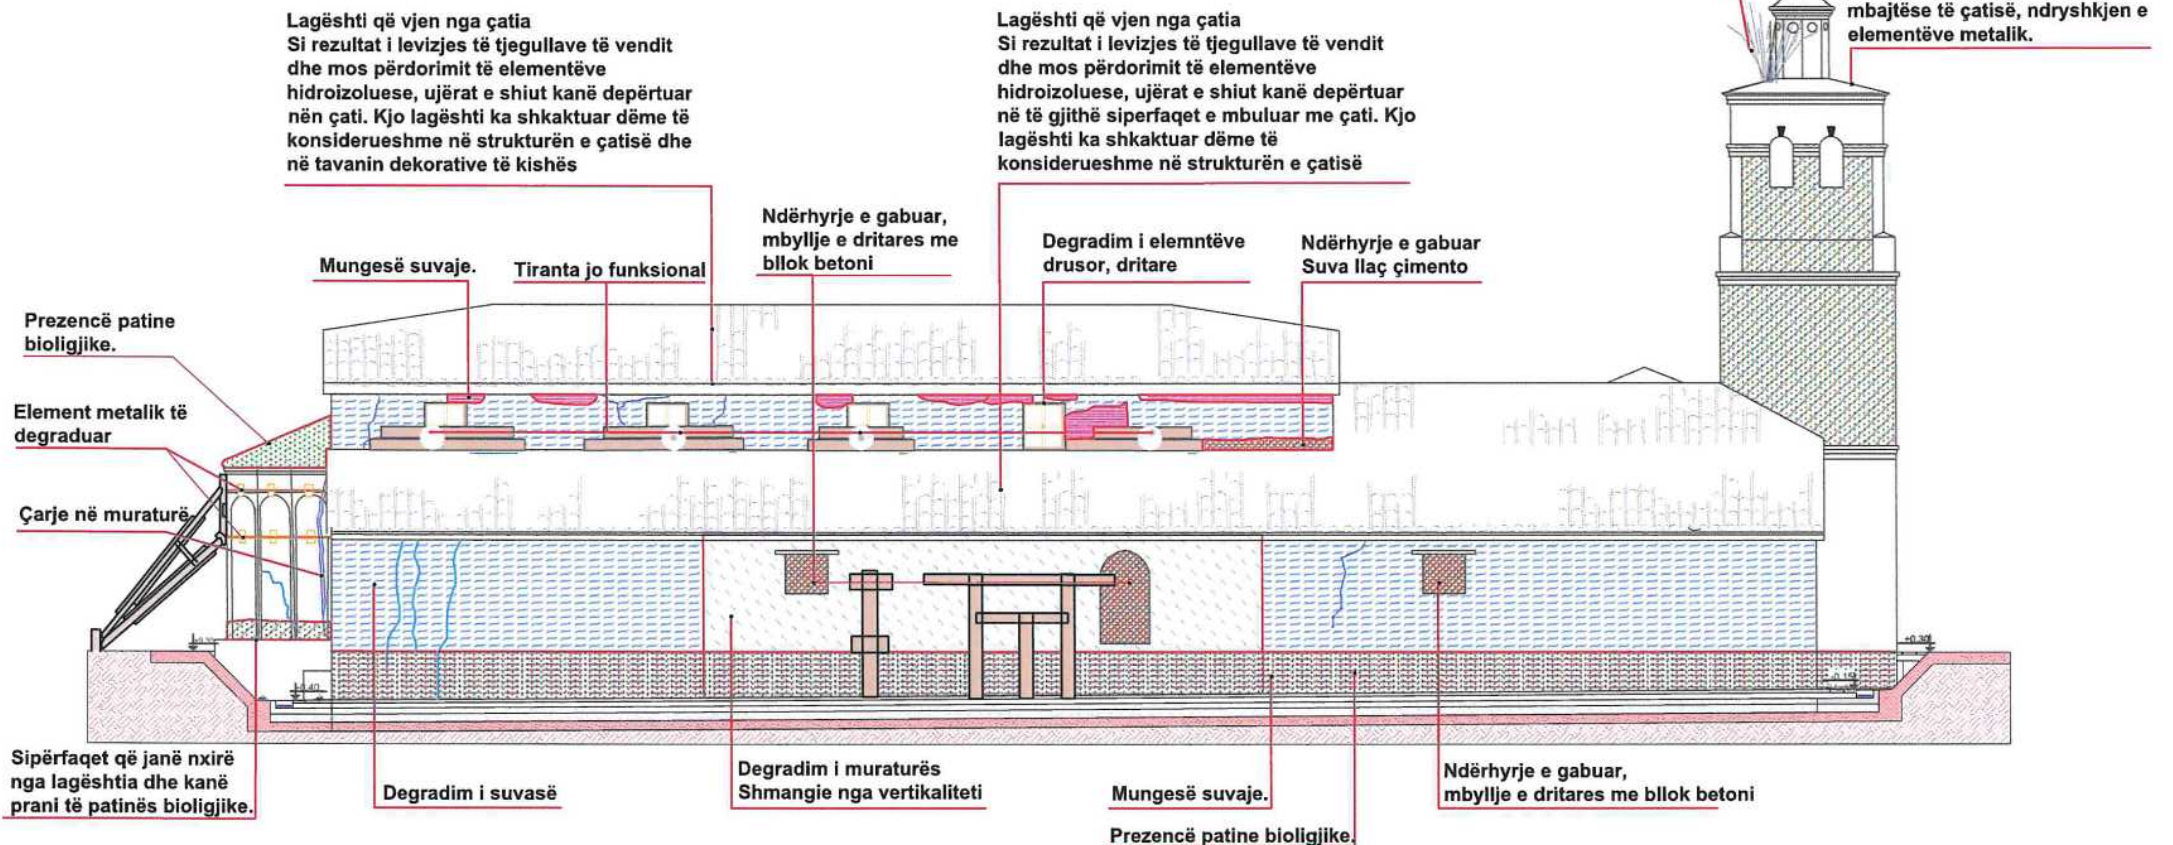
**DEGRADIMET- FASADA  
VERIORE**

- DEGRADIM OSE RENIE E TAVANIT
- MUNGESË E KORRIZËS PREJ GIPSI
- DEGRADIM I LËRËS ME GELQERE TE MURATURES
- RENIE SUVAJE

DEGRADIM I ELEMENTËVE DRUSOR

DEGRADIM I SUVASË

DEGRADIM I MURATURËS (SHMANGIE NGJA VERTIKALITETI)

| Stukimi i të gjitha fugave dhe çarjeve sipërfaqësore. Do të përdoret llaç me bazë gëlqerëje hidraulike natyrore. | Restaurim i elementëve drusor, | Heqje ose zvendosim pajantash të degraduara | veshje e shkallëve me pllaka guri ngjyre gri |
| Lyerje me solucion hidroizolues | Prishje e suvasë, pastrim i fugave dhe çarjeve sipërfaqësore | Prishje mur guri | |

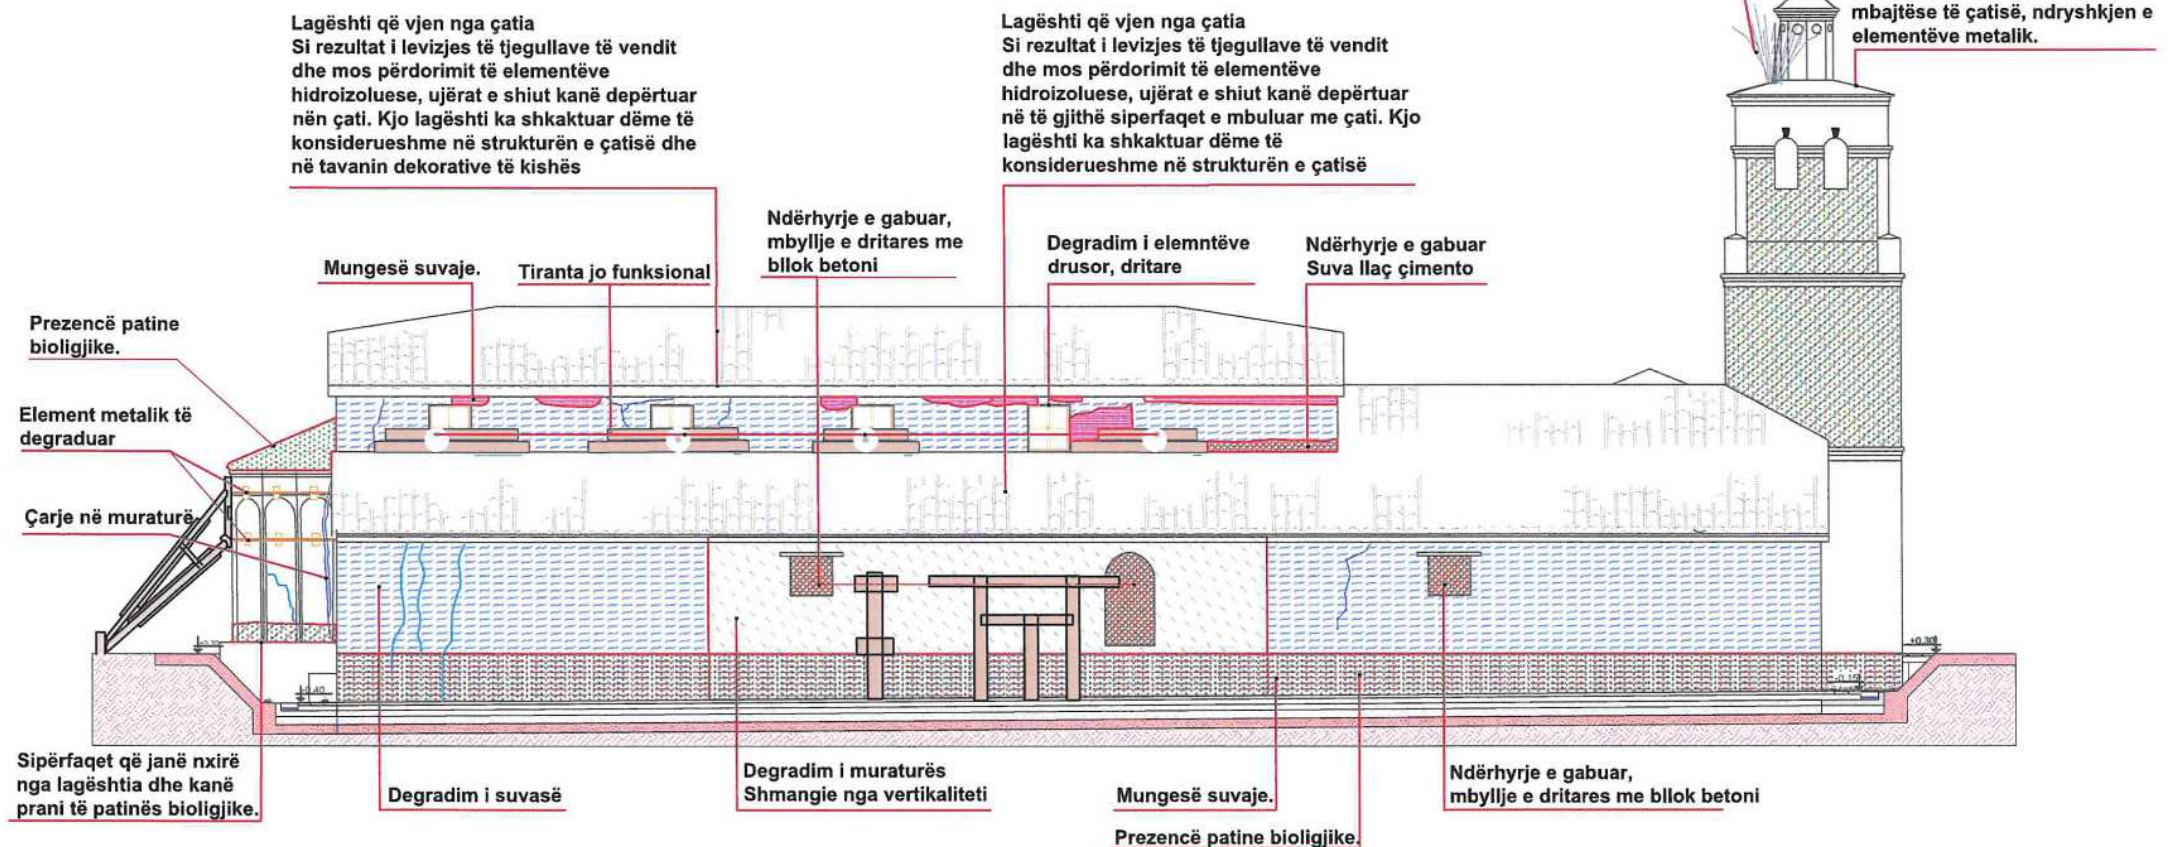
**DEGRADIMET- FASADA  
VERIORE**

| A. PROBLEMET NE MATERIALE | |
|---|---|
| | DEGRADIM OSE RENIE E TAVANIT |
| | DEGRADIM I LYERJES ME GELQERE TE MURATURES |
| | DEGRADIM I ELEMENTEVE DRUSOR |
| | DEGRADIM I SUVASË |
| | DEGRADIM I MURATURËS (SHMANGIE NGJA VERTIKALITETI) |

| | Stukimi i të gjitha fugave dhe çarjeve sipërfaqësore. Do të përdoret llaç me bazë gëlqereje hidraulike natyrore. | | Restaurim i elementëve drusor, | | Heqje ose zvendosim pajantash të degraduara | | veshje e shkallëve me pllaka guri ngjyre gri |
| | Lyerje me solucion hidroizolues | | Prishje e suvasë, pastrim i fugave dhe çarjeve sipërfaqësore | | Prishje mur guri | | |

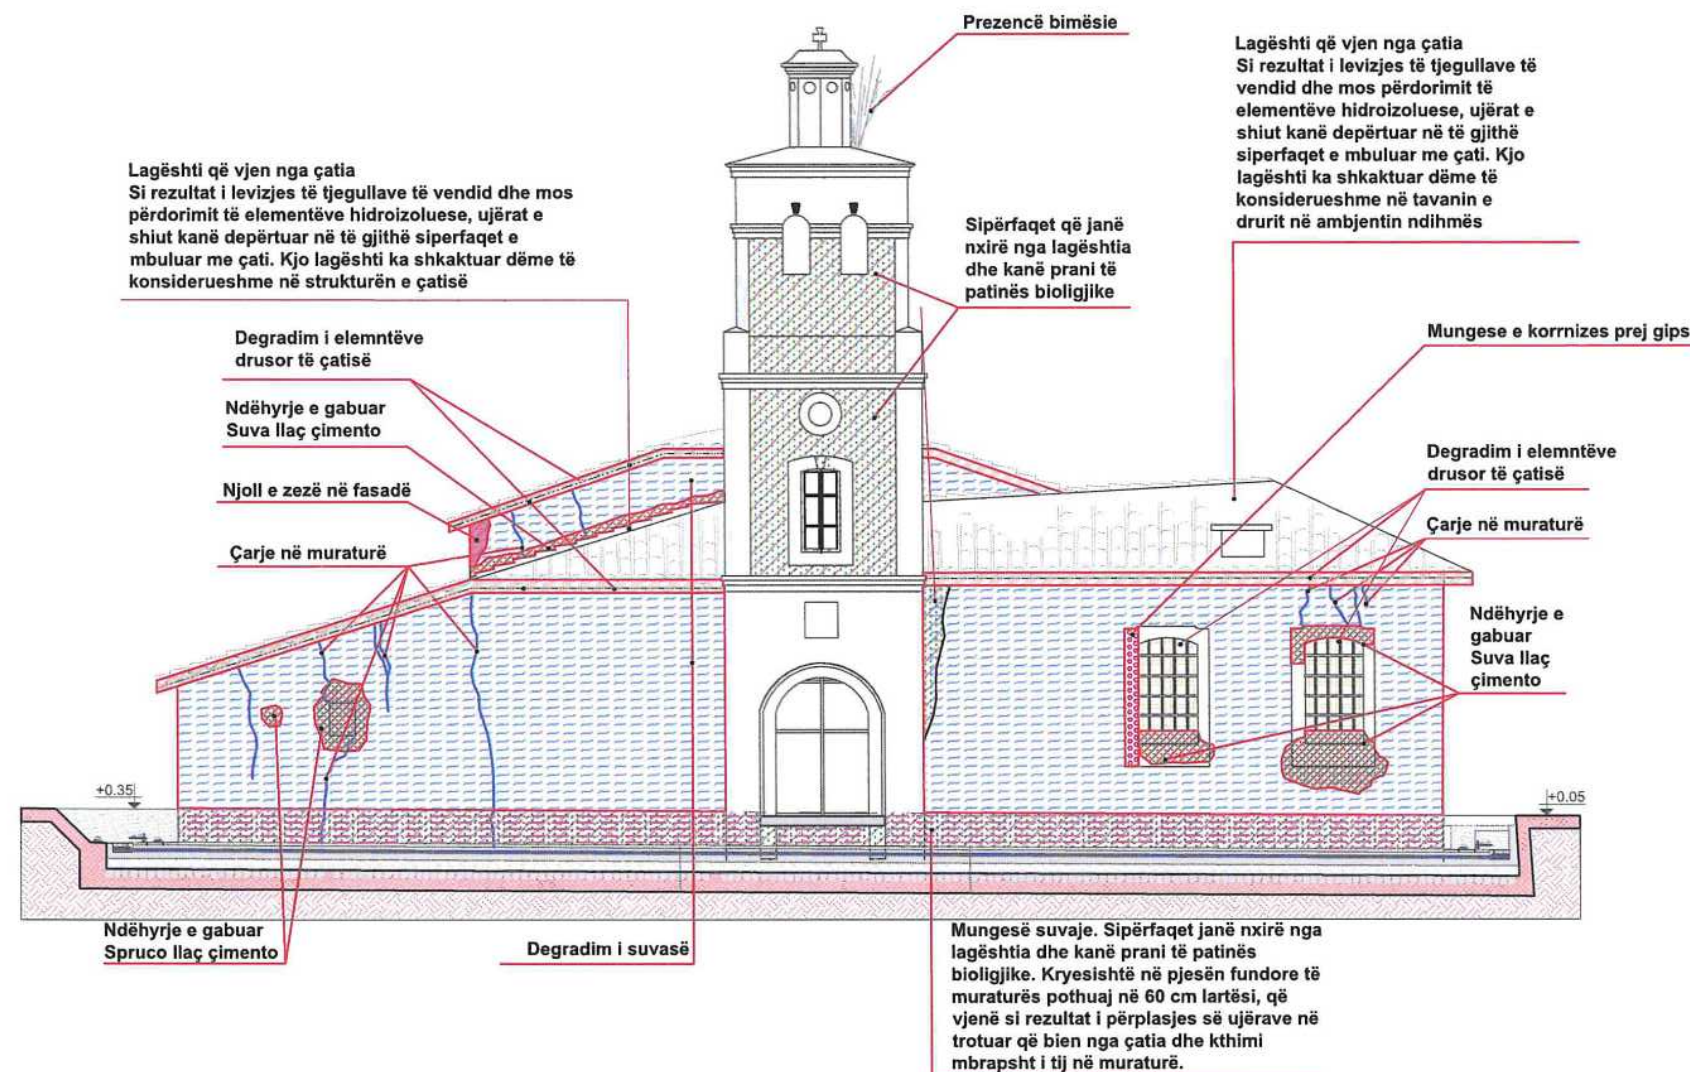
**DEGRADIMET- FASADA  
PERËNDIMORE**

- DEGRADIM OSE RENIE E TAVANIT
- MUNGESË E KORRNIZËS PREJ GIPSI
- DEGRADIM I LËRJES ME GELQERE TE MURATURES
- RENIE SUVAJE

- KAPILARITETI NGA NËNTOKA
- LAGESHTI QË VJENE NGA ÇATIJA
- KORROZION I ELEMENTEVE METALIK
- DEGRADIM I ELEMENTËVE DRUSOR
- DEGRADIM I SUVASË
- DEGRADIM I MURATURËS (SHMANGIE NGA VERTIKALITETI)

| | Stukimi i të gjitha fugave dhe çarjeve sipërfaqësore. Do të përdoret llaç me bazë gëlqereje hidraulike natyrore. | | Restaurim i elementëve drusor. | | Heqje ose zvendosim pajantash të degraduara | | veshje e shkallëve me pllaka guri ngjyre gri |
| | Lyerje me solucion hidroizolues | | Prishje e suvasë, pastrim i fugave dhe çarjeve sipërfaqësore | | Prishje mur guri | | |

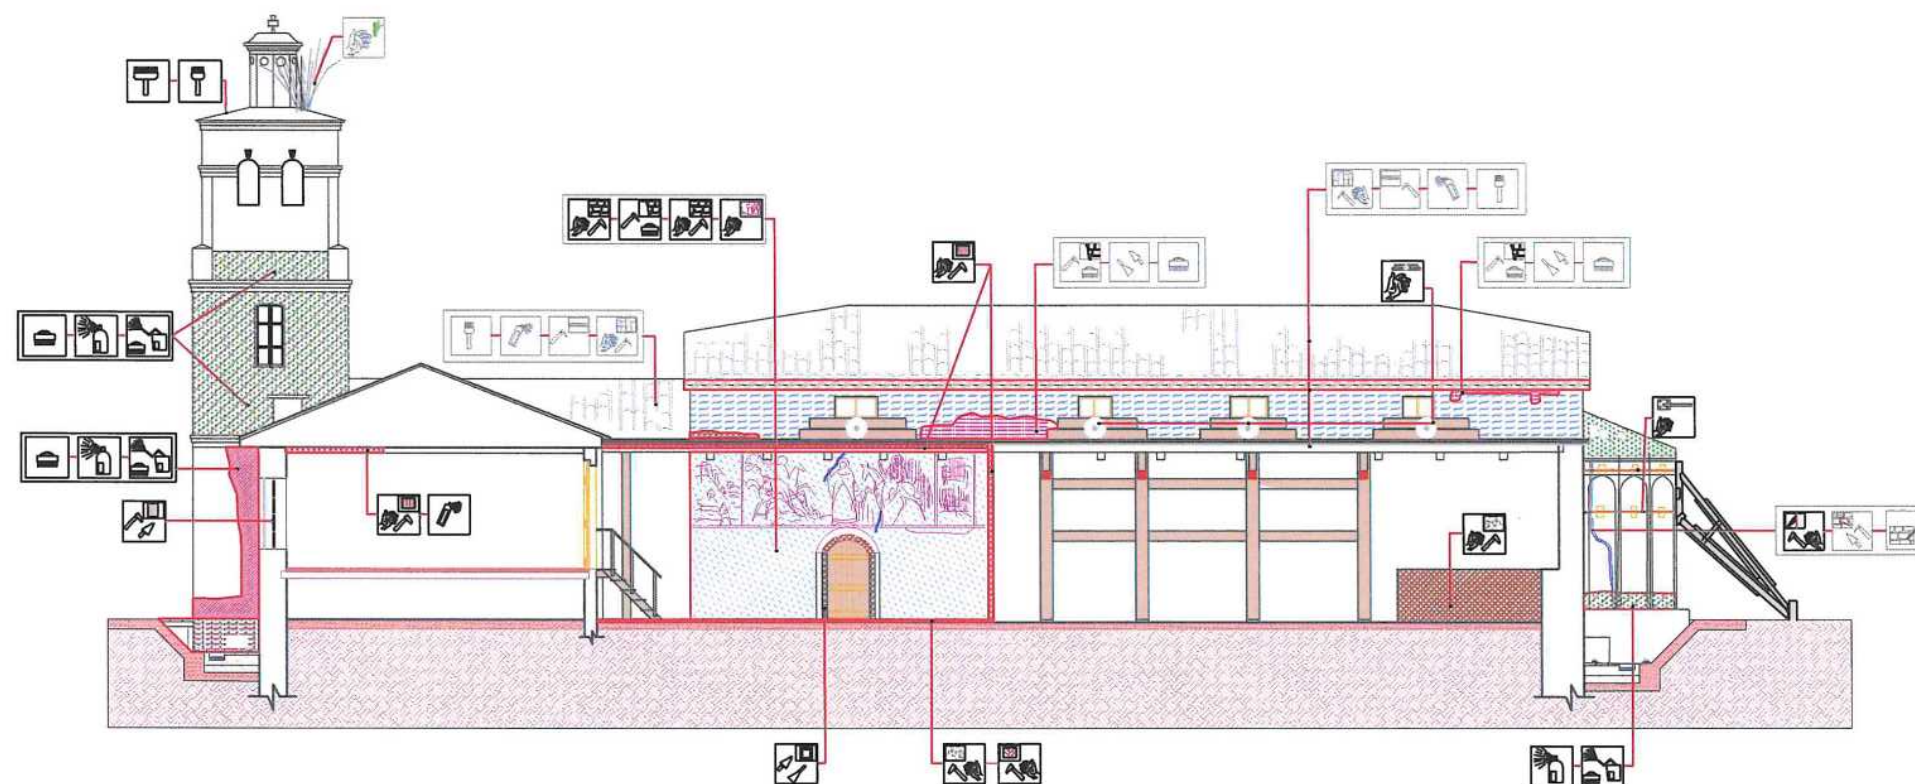
DEGRADIMET- PRERJA E-E

Lagështi që vjen nga çatia  
Si rezultat i degradimit të mbulesës së  
çatisë së kambanës, ujërat e shiut kanë  
depërtuar nën çatë. Kjo lagështi ka  
shkaktuar dëme të konsiderueshme në  
strukturën mbajtëse të çatisë, ndryshkjen e  
elementëve metalik.

Degradim i elementëve drusor,  
dritare

Degradim i muraturës Shmangie nga  
vertikaliteti si pasojë e degradimit të  
lidhësit të dy paretëve të tij.

- DEGRADIM OSE RENIE E TAVANIT
- MUNGESË E KORRIZËS PREJ GIPSI
- DEGRADIM I LYERJES ME GELQERE TE MURATURES
- RENIE SUVAJE

- Stukimi i të gjitha fugave dhe çarjeve sipërfaqësore. Do të përdoret llac në bazë gëlqerëje hidraulike natyrore.
- Restaurim i elementëve drusor,
- Lyerje me solucion kunder algave

- Lyerje me solucion hidroizolues
- Prishje e suvasë, pastrim i fugave dhe çarjeve sipërfaqësore
- Restaurim korrizës gipsi
- F.V derë - dritare prej druri të stazhionuar

- Çmontim tirantash jo funksional
- Rindërtim mur guri
- Heqje ose zvendosim pajantash të degraduara
- veshje e shkallëve me pllaka guri ngjyre gri
- Vënie në funksion të tirantave

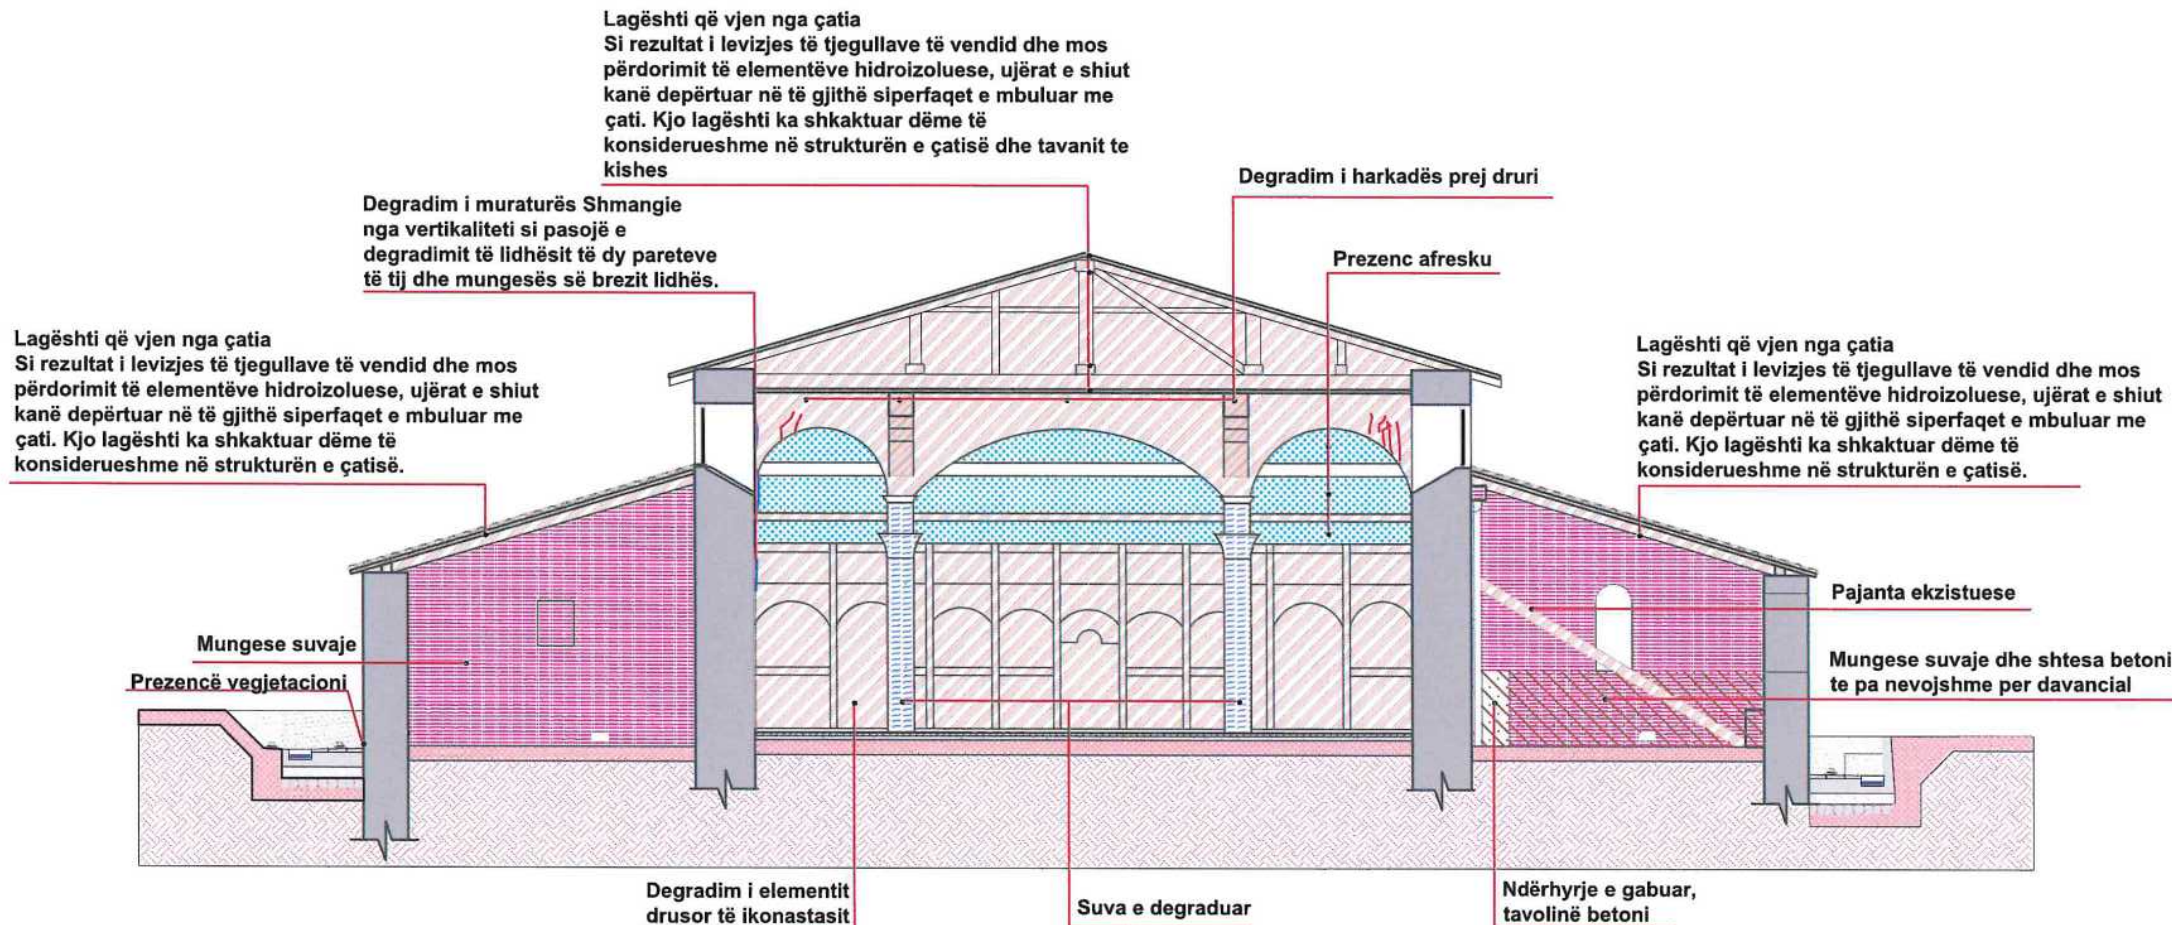
PRERJA A-A, DEGRADIMET SH 1:

| | DEGRADIM OSE RENIE E TAVANIT |
| | DEGRADIM I LYERJES ME GELQERE TE MURATURES |

| | DEGRADIM I ELEMENTËVE DRUSOR |
| | DEGRADIM I SUVASË |

| | DEGRADIM I MURATURËS (SHMANGIE NGA VERTIKALITETI) |

| | Stukimi i të gjitha fugave dhe çarjeve sipërfaqësore. Do të përdoret llaç me bazë gëlqerëje hidraulike natyrore. | | Restaurim i elementëve drusor, | | Heqje ose zvendësim pajantash të degraduara | | veshje e shkallëve me pllaka guri ngjyre gri |
| | Lyerje me solucion hidroizolues | | Prishje e suvasë, pastrim i fugave dhe çarjeve sipërfaqësore | | Prishje mur guri | | |

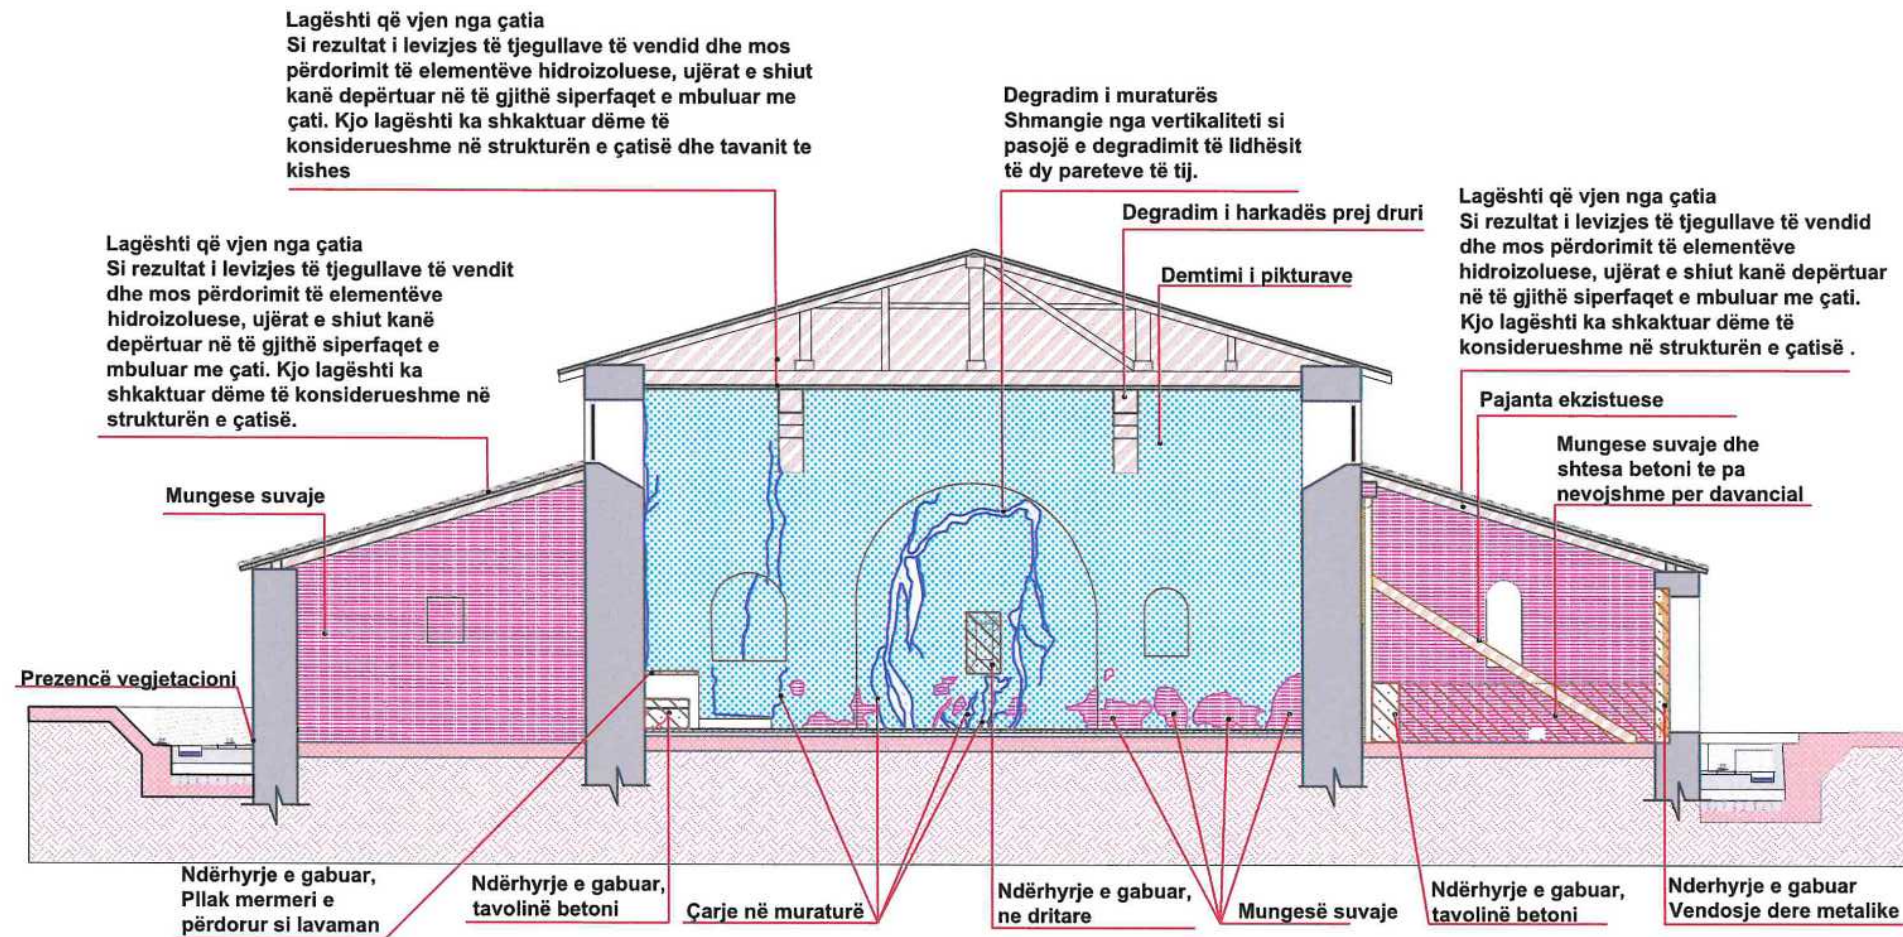
PRERJA A/1-A/1, DEGRADIMET SH 1:

| | DEGRADIM OSE RENIE E TAVANIT |
| | DEGRADIM I LËYRJES ME GELQERE TE MURATURËS |

| | DEGRADIM I ELEMETEVE DRUSOR |
| | DEGRADIM I SUVASË |

| | DEGRADIM I MURATURËS (SHMANGIE NGA VERTIKALITETI) |

| | Stukimi i të gjitha fugave dhe çarjeve sipërfaqësore. Do të përdoret llac më bazë gëlqerëje hidraulike natyrore. | | Restaurim i elementëve drusor, | | Heqje ose zvendësim pajantash të degraduara | | veshje e shkallëve me pllaka guri ngjyre gri |
| | Lyerje me solucion hidroizolues | | Prishje e suvasë, pastrim i fugave dhe çarjeve sipërfaqësore | | Prishje mur guri | | |

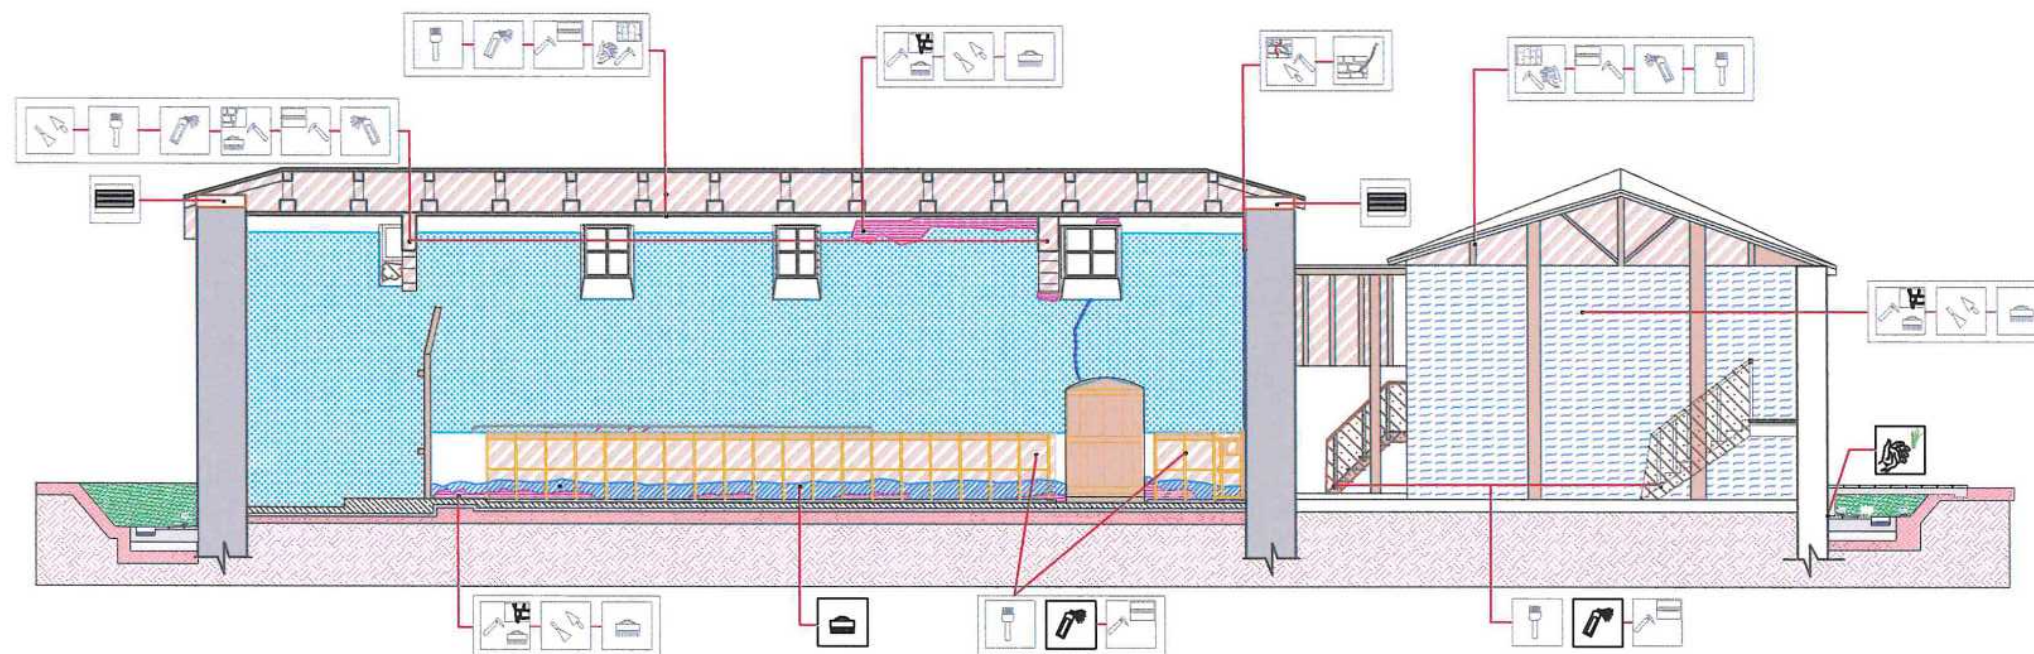
Emërtimi i fletës: SHKALLA  
PRERJA C-C, DEGRADIMET SH 1:

| | DEGRADIM OSE RENIE E TAVANIT |
| | DEGRADIM I LYERJES ME GELQERE TE MURATURES |
| | DEGRADIM I ELEMENTËVE DRUSOR |
| | DEGRADIM I SUVASË |
| | DEGRADIM I MURATURËS (SHMANGIE NGJA VERTIKALITETI) |

| | Stukimi i të gjitha fugave dhe çarjeve sipërfaqësore. Do të përdoret llac me bazë gëlqereje hidraulike natyrore. | | Restaurim i elementëve drusor, | | Heqje ose zvendësim pajantash të degraduara | | veshje e shkalleve me pllaka guri ngjyre gri |
| | Lyerje me solucion hidroizolues | | Prishje e suvasë, pastrim i fugave dhe çarjeve sipërfaqësore | | Prishje mur guri | | |

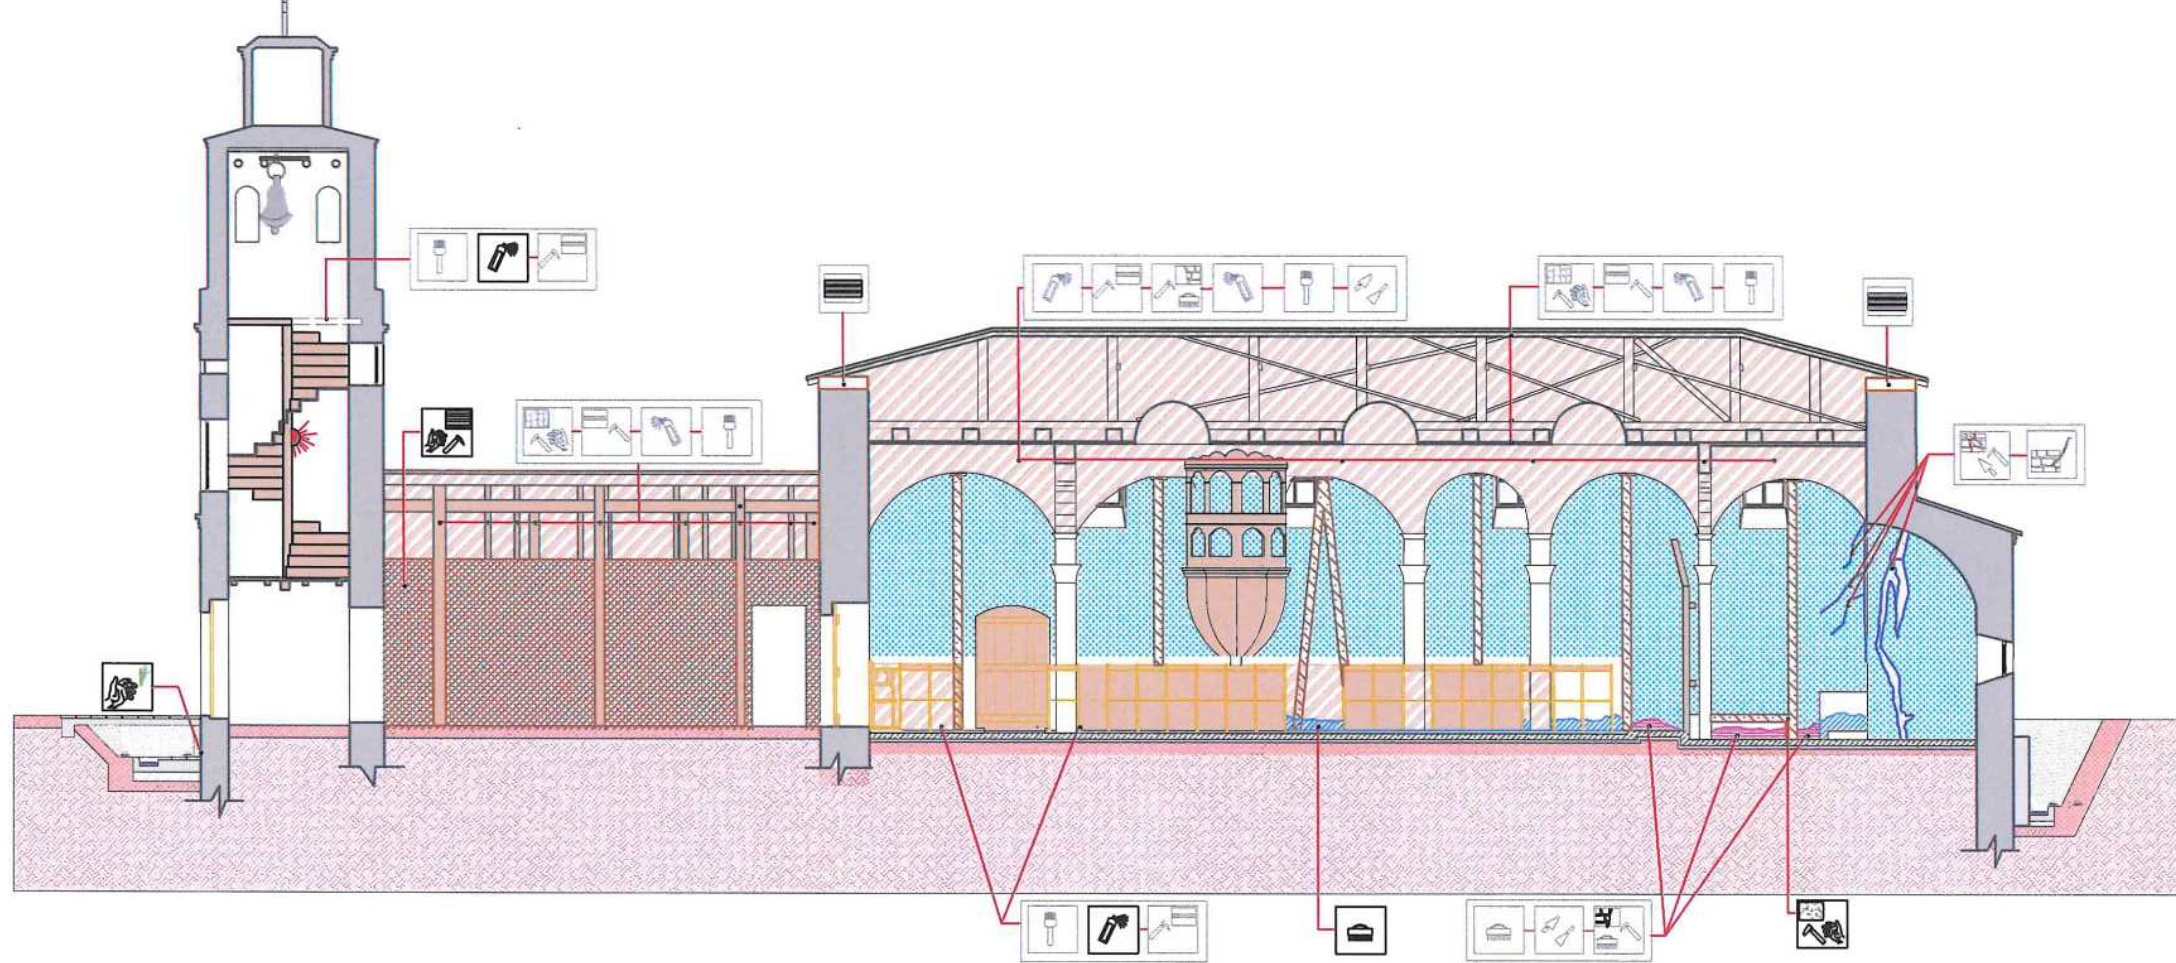
PRERJA C/1-C/1, DEGRADIMET SH 1:

| | DEGRADIM OSE RENIE E TAVANIT |
| | DEGRADIM I LYERJES ME GELQERE TE MURATURES |
| | DEGRADIM I ELEMENTËVE DRUSOR |
| | DEGRADIM I SUVASË |
| | DEGRADIM I MURATURËS (SHMANGIE NGJA VERTIKALITETI) |

| | Stukimi i të gjitha fugave dhe çarjeve sipërfaqësore. Do të përdoret llac me bazë gëlqerëje hidraulike natyrore. | | Restaurim i elementëve drusor, | | Heqje ose zvendësim pajantash të degraduara | | veshje e shkallëve me pllaka guri ngjyre gri |
| | Lyerje me solucion hidroizolues | | Prishje e suvasë, pastrim i fugave dhe çarjeve sipërfaqësore | | Prishje mur guri | | |
