PROJEKT RESTAURIMI, KISHA E SHËN KOLLIT-KRUTJE E SIPËRME/ LUSHNJË

Tiranë, 2024

Emërtimi i fletës:  
VENDNDODHJA E KISHËS

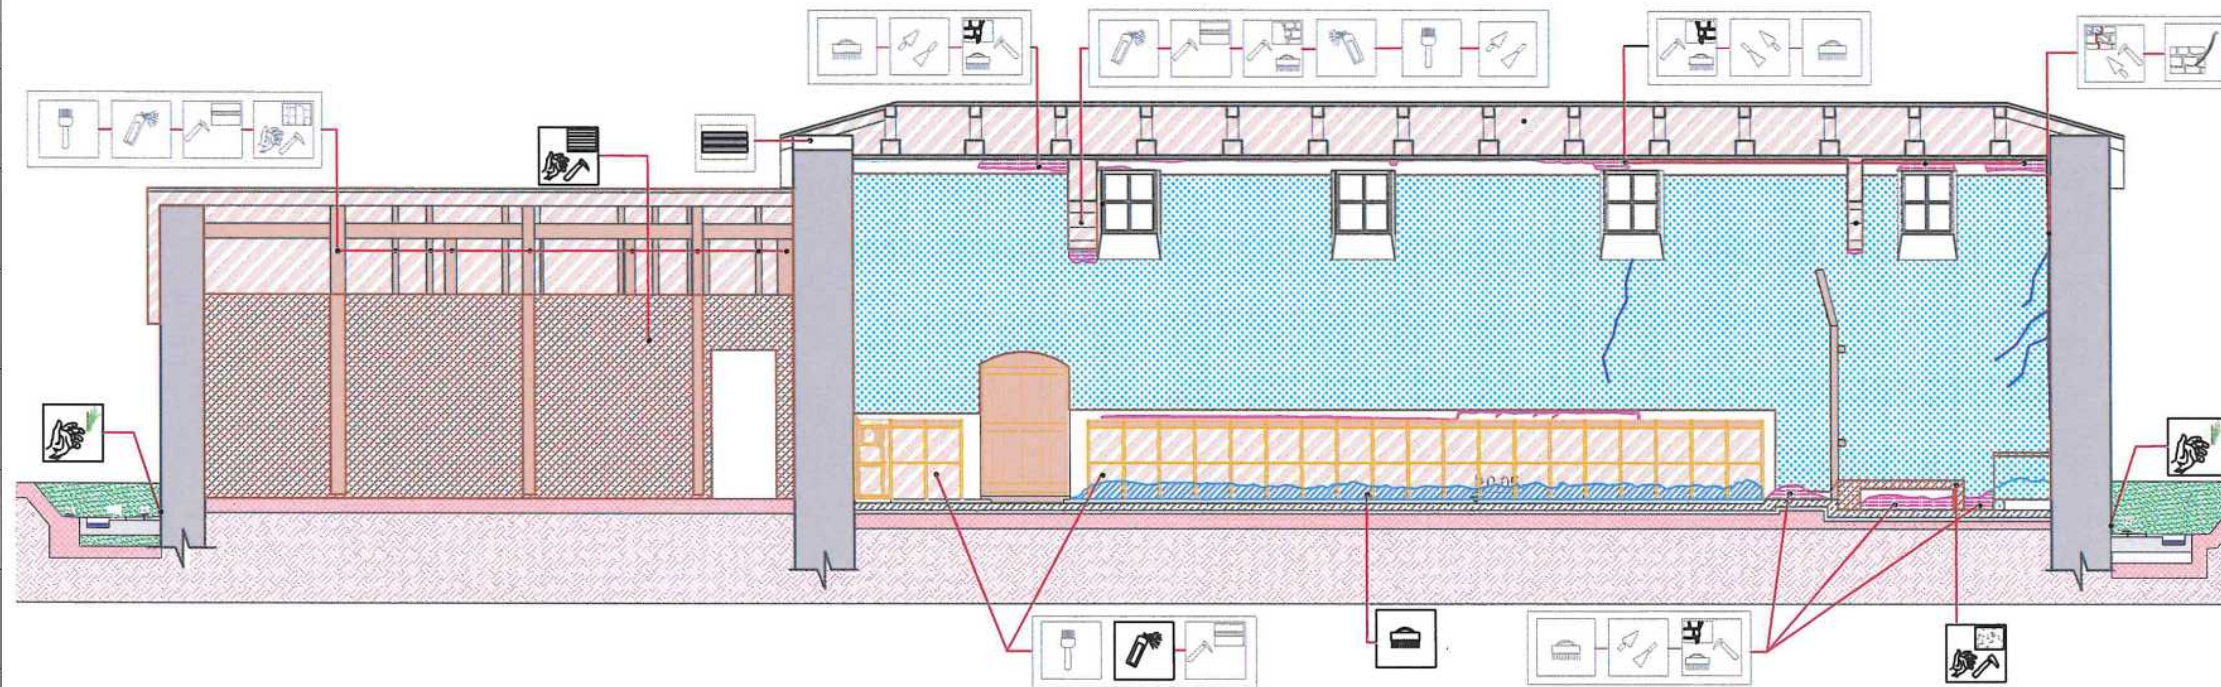
PRERJA B-B, DEGRADIMET

DEGRADIM OSE RENIE E TAVANIT

DEGRADIM I LYERJES ME GELQERE  
TE MURATURES

DEGRADIM I ELEMENTËVE DRUSOR

DEGRADIM I SUVASË

DEGRADIM I MURATURËS (SHMANGIE NGA VERTIKALITETI)
