PROJEKT RESTAURIMI, KISHA E SHËN KOLLIT-KRUTJE E SIPËRME/ LUSHNJË

OBJEKTI: **PROJEKT RESTAURIMI, KISHA E SHËN KOLLIT-KRUTJE E SIPËRME/ LUSHNJË**

Projekt zbatimi

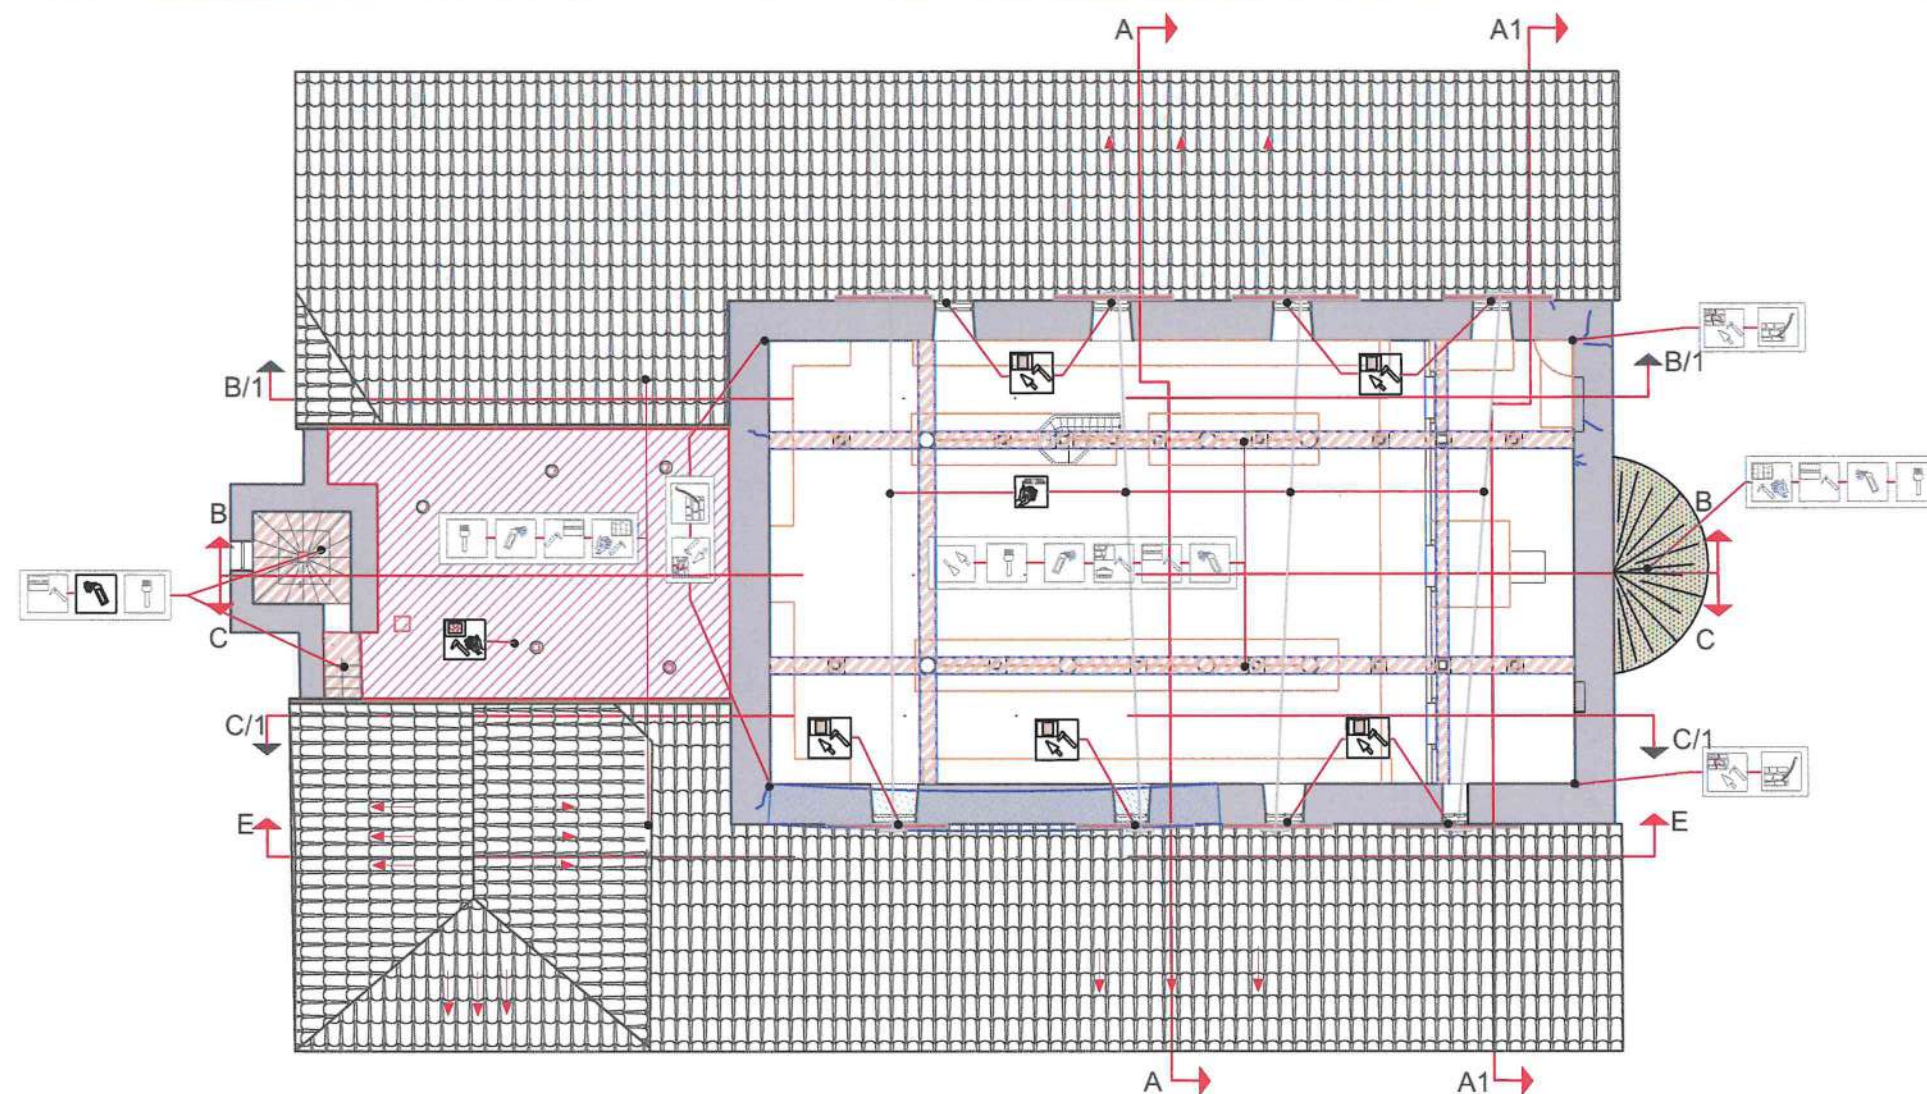
**DEGRADIMET - PLANI NË  
KUOTËN E DRITAREVE**

- DEGRADIM OSE RENIE E TAVANIT
- MUNGESË E KORRIZËS PREJ GIPSI
- DEGRADIM I LYERJES ME GELQERE TE MURATURES
- RENIE SUVAJE

| Stukimi i të gjitha fugave dhe çarjeve sipërfaqësore. Do të përdoret llac më bazë gëlqereje hidraulike natyrore. | Restaurim i elementëve drusor. | Heqje ose zvendesim pajantash të degraduara | veshje e shkalleve me pllaka guri ngjyre gri |
| Lyerje me solucion hidroizolues | Prishje e suvasë, pastrim i fugave dhe çarjeve sipërfaqësore | Prishje mur guri | |

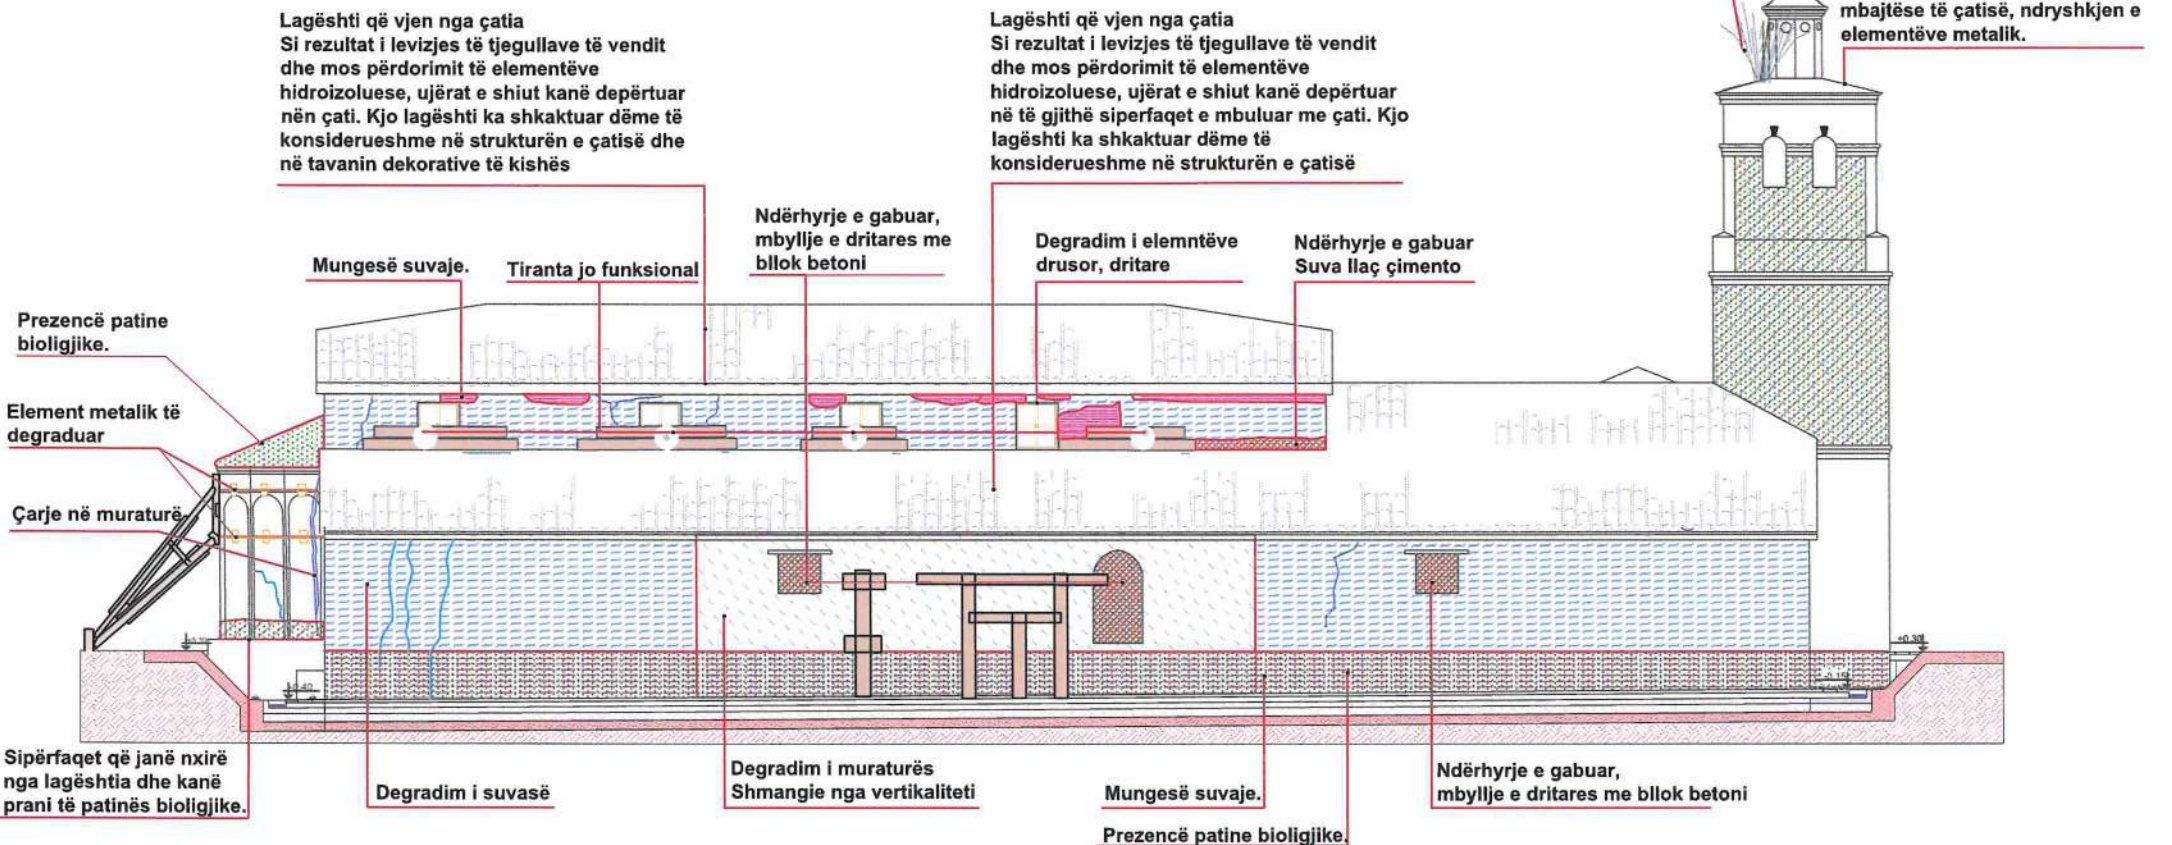
**A-08**

| A. PROBLEMET NE MATERIALE | |
|---|---|
| | DEGRADIM I ELEMENTEVE DRUSOR |
| | DEGRADIM I SUVASË |
| | DEGRADIM I MURATURËS (SHMANGIE NGA VERTIKALITETI) |

| | Stukimi i të gjitha fugave dhe çarjeve sipërfaqësore. Do të përdoret llaç me bazë gëlqerëje hidraulike natyrore. | | Restaurim i elementëve drusor, | | Heqje ose zvendosim pajantash të degraduara | | veshje e shkallëve me pllaka guri ngjyre gri |
| | Lyerje me solucion hidroizolues | | Prishje e suvasë, pastrim i fugave dhe çarjeve sipërfaqësore | | Prishje mur guri | | |

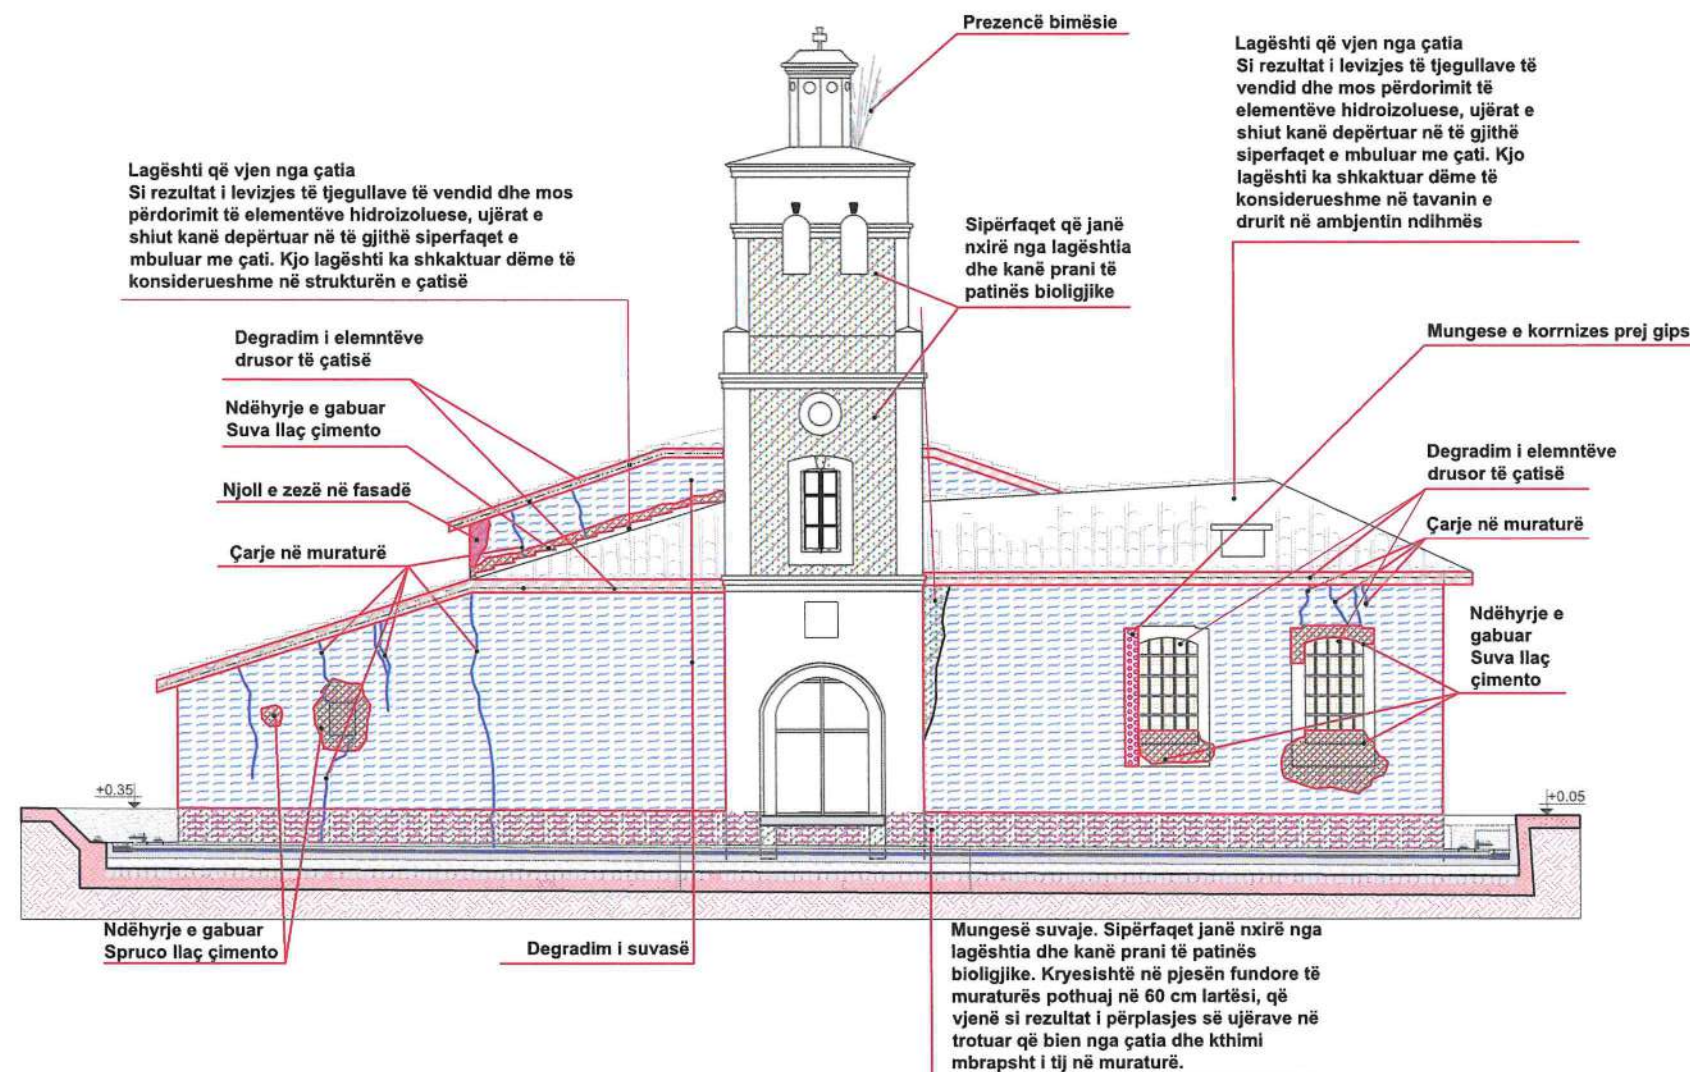
**DEGRADIMET- FASADA  
PERËNDIMORE**

- DEGRADIM OSE RENIE E TAVANIT
- MUNGESË E KORNIZËS PREJ GIPSI
- DEGRADIM I LYERJES ME GELQERE TE MURATURES
- RENIE SUVAJE

#### DEGRADIM I ELEMETEVE DRUSOR

#### DEGRADIM I SUVAJE

#### DEGRADIM I MURATURËS (SHMANJIE NGA VERTIKALITETI)

| Stukimi i të gjitha fugave dhe çarjeve sipërfaqësore. Do të përdoret llaç me bazë gëlqerëje hidraulike natyrore. | Restaurim i elementëve drusor. | Heqje ose zvendosim pajantash të degraduara | veshje e shkallëve me pllaka guri ngjyre gri |
| Lyerje me solucion hidroizolues | Prishje e suvasë, pastrim i fugave dhe çarjeve sipërfaqësore | Prishje mur guri | |

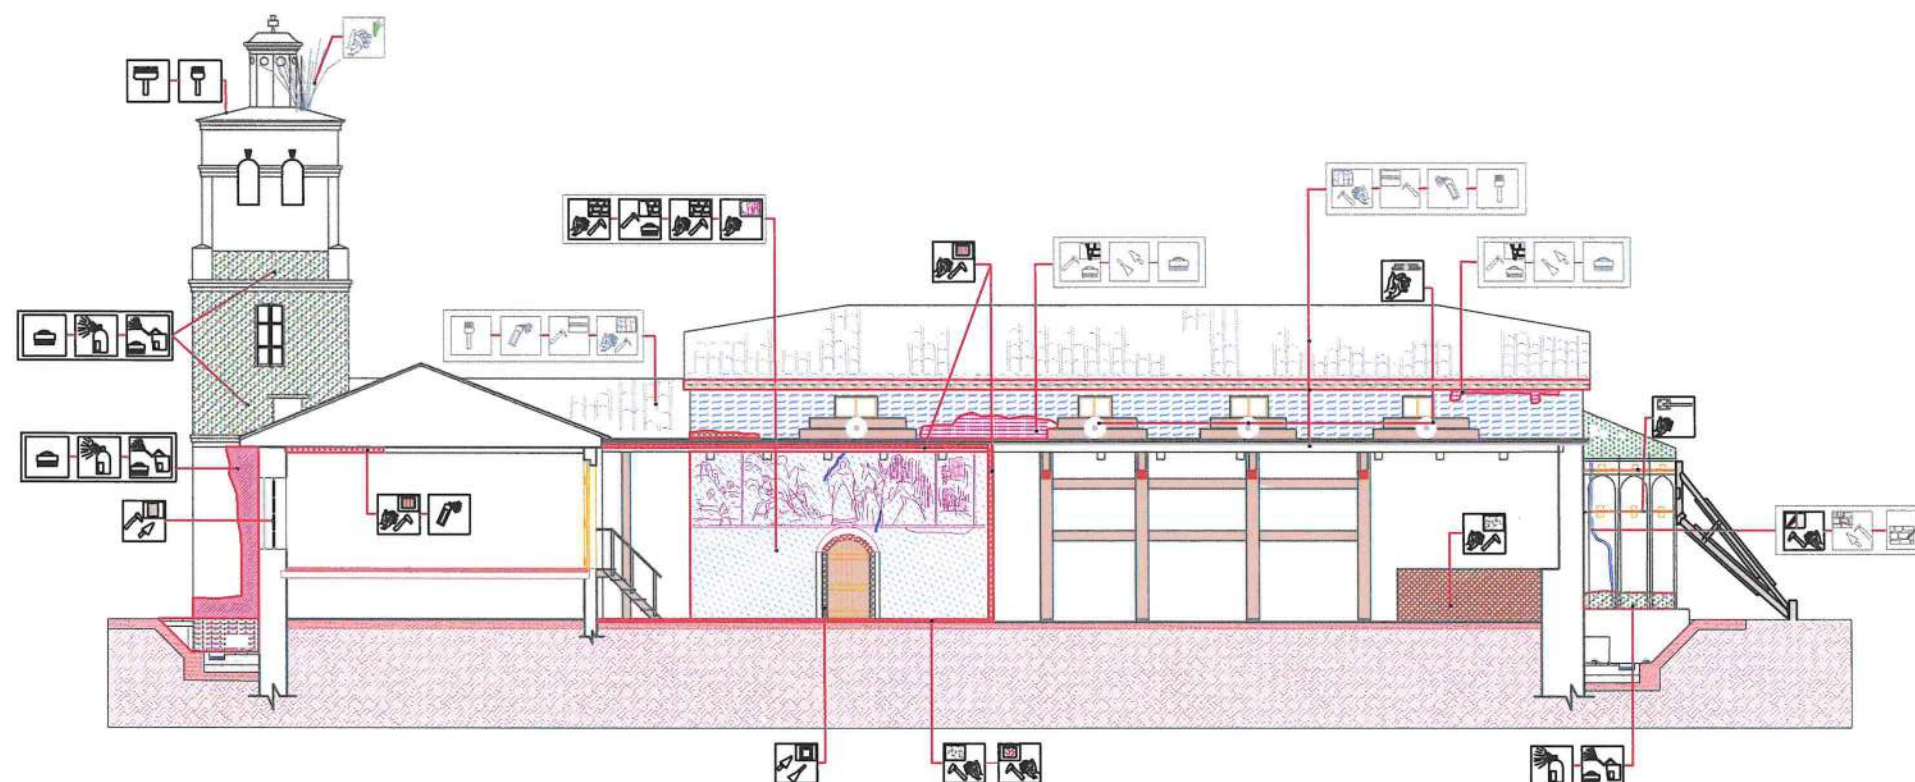
DEGRADIMET- PRERJA E-E

Lagështi që vjen nga çatia  
Si rezultat i degradimit të mbulesës së  
çatisë së kambanarës, ujërat e shiut kanë  
depërtuar nën çatë. Kjo lagështi ka  
shkaktuar dëme të konsiderueshme në  
strukturën mbajtëse të çatisë, ndryshkjen e  
elementëve metalik.

Degradim i elementëve drusor,  
dritare

Degradim i muraturës Shmangie nga  
vertikaliteti si pasojë e degradimit të  
lidhësit të dy paretëve të tij.

Element metalik të  
degraduar

| | Stukimi i të gjitha fugave dhe çarjeve sipërfaqësore.<br>Do të përdoret llaç me bazë gëlqerjeje hidraulike natyrore. | | Restaurim i elementëve drusor, | | Heqje ose zvendosim pajantash të<br>degraduara | | veshje e shkallëve me pllaka guri ngjyre gri |
| | Lyerje me solucion hidroizolues | | Prishje e suvasë, pastrim i fugave dhe çarjeve<br>sipërfaqësore | | Prishje mur guri | | |

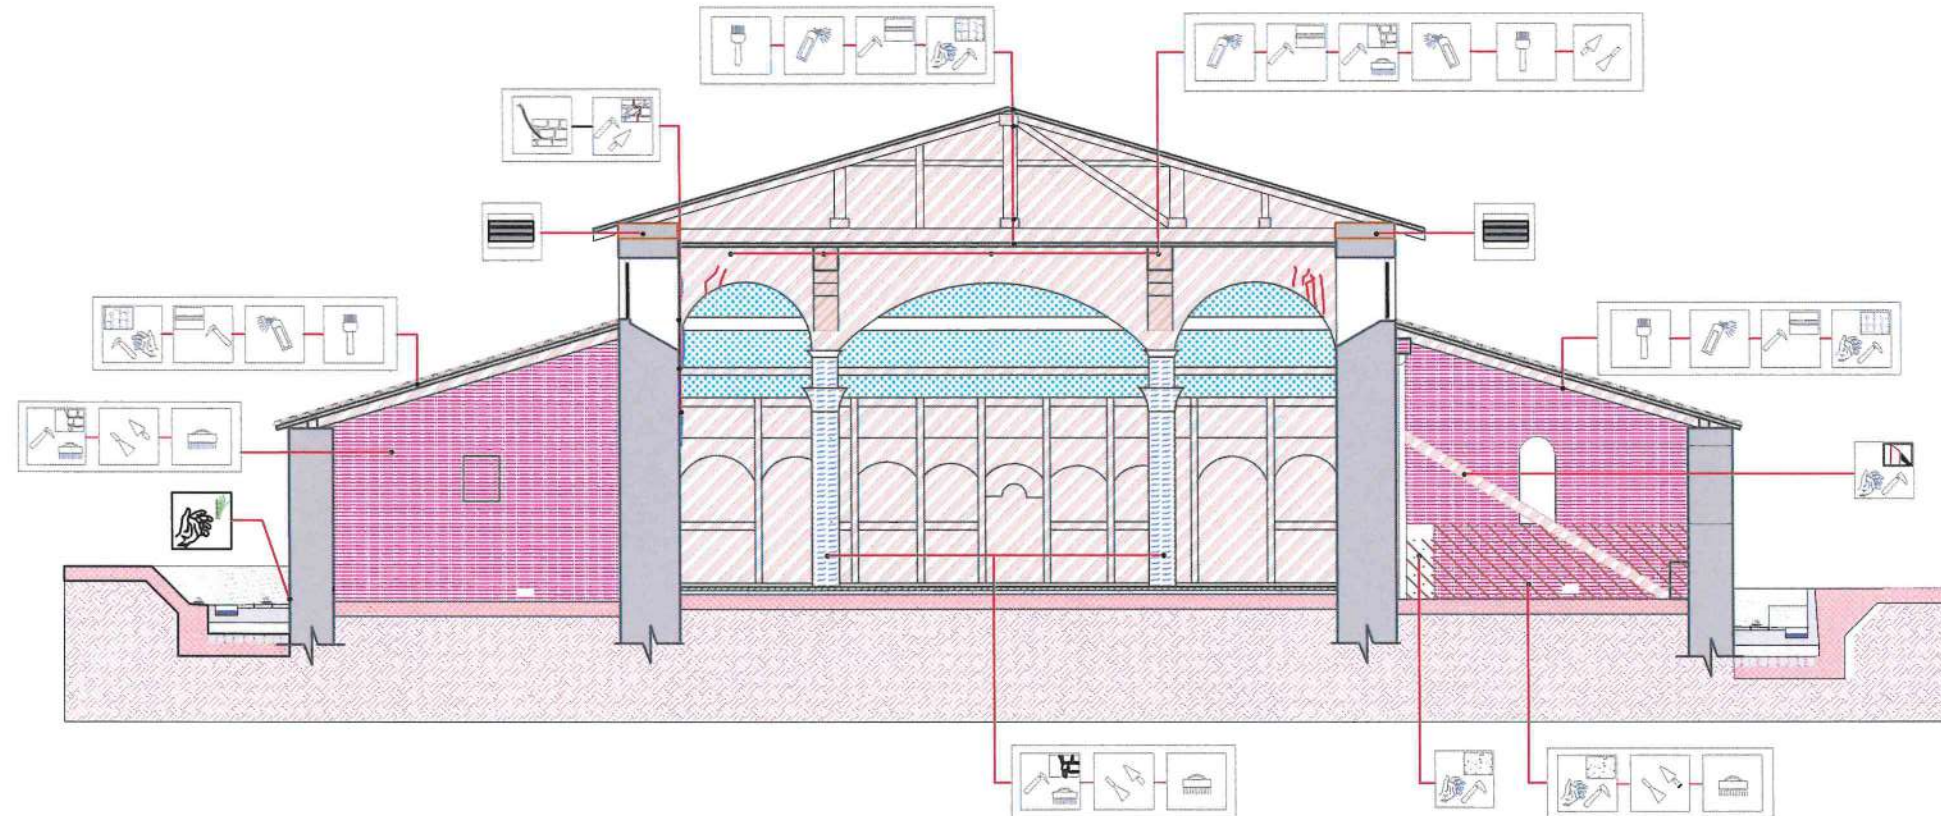
## PRERJA A-A

| | DEGRADIM OSE RENIE E TAVANIT |
| | DEGRADIM I LYERJES ME GELQERE TE MURATURES |
| | DEGRADIM I ELEMENTËVE DRUSOR |
| | DEGRADIM I SUVASE |
| | DEGRADIM I MURATURËS (SHKALLËJE NGJA VERTIKALITETI) |

| | Stukimi i të gjitha fugave dhe çarjeve sipërfaqësore. Do të përdoret llac me bazë gëlqerëje hydraulike natyrore. | | Restaurim i elementëve drusor, | | Heqje ose zvendësim pajantash të degraduara |
| | Lyerje me solucion hidroizolues | | Prishje e suvasë, pastrim i fugave dhe çarjeve sipërfaqësore | | Prishje mur guri |

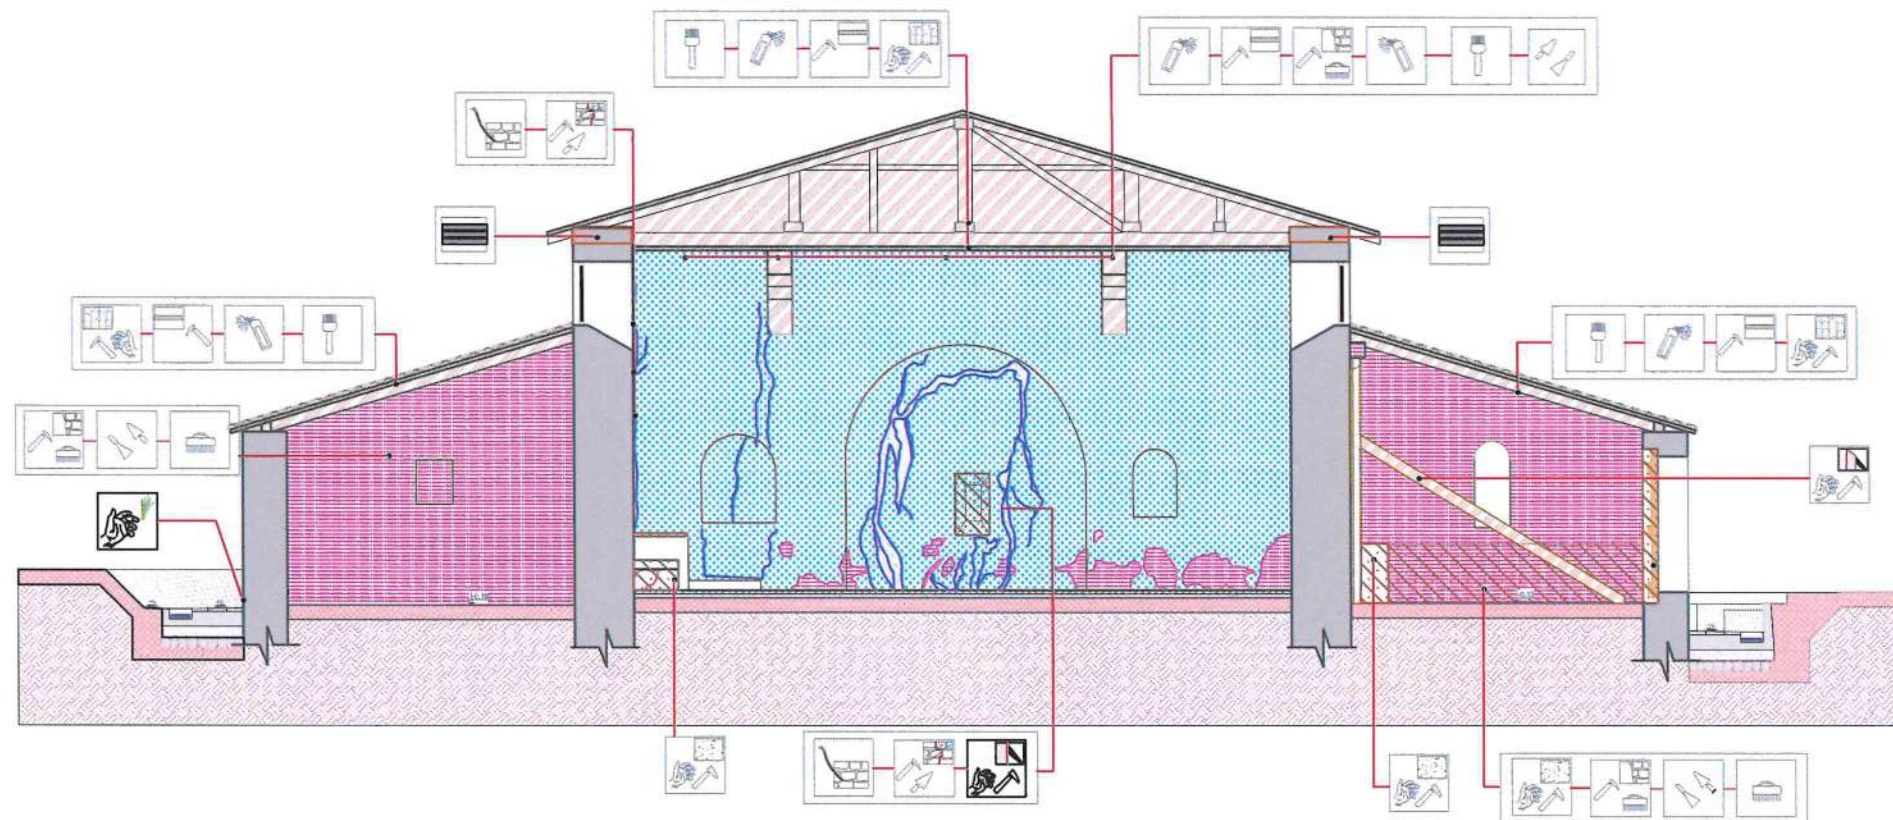
PRERJA A-A, DEGRADIMET SH 1:

| | DEGRADIM OSE RENIE E TAVANIT |
| | DEGRADIM I LYERJES ME GELQERE TE MURATURES |
| | DEGRADIM I ELEMENTËVE DRUSOR |
| | DEGRADIM I SUVASË |
| | DEGRADIM I MURATURËS (SHKANGJIE NGJA VERTIKALITETI) |

| | Stukimi i të gjitha fugave dhe çarjeve sipërfaqësore. Do të përdoret llac me bazë gëlqereje hidraulike natyrore. | | Restaurim i elementëve drusor, | | Heqje ose zvendësim pajantash të degraduara | | veshje e shkalleve me pllaka guri ngjyre gri |
| | Lyerje me solucion hidroizolues | | Prishje e suvasë, pastrim i fugave dhe çarjeve sipërfaqësore | | Prishje mur guri | | |

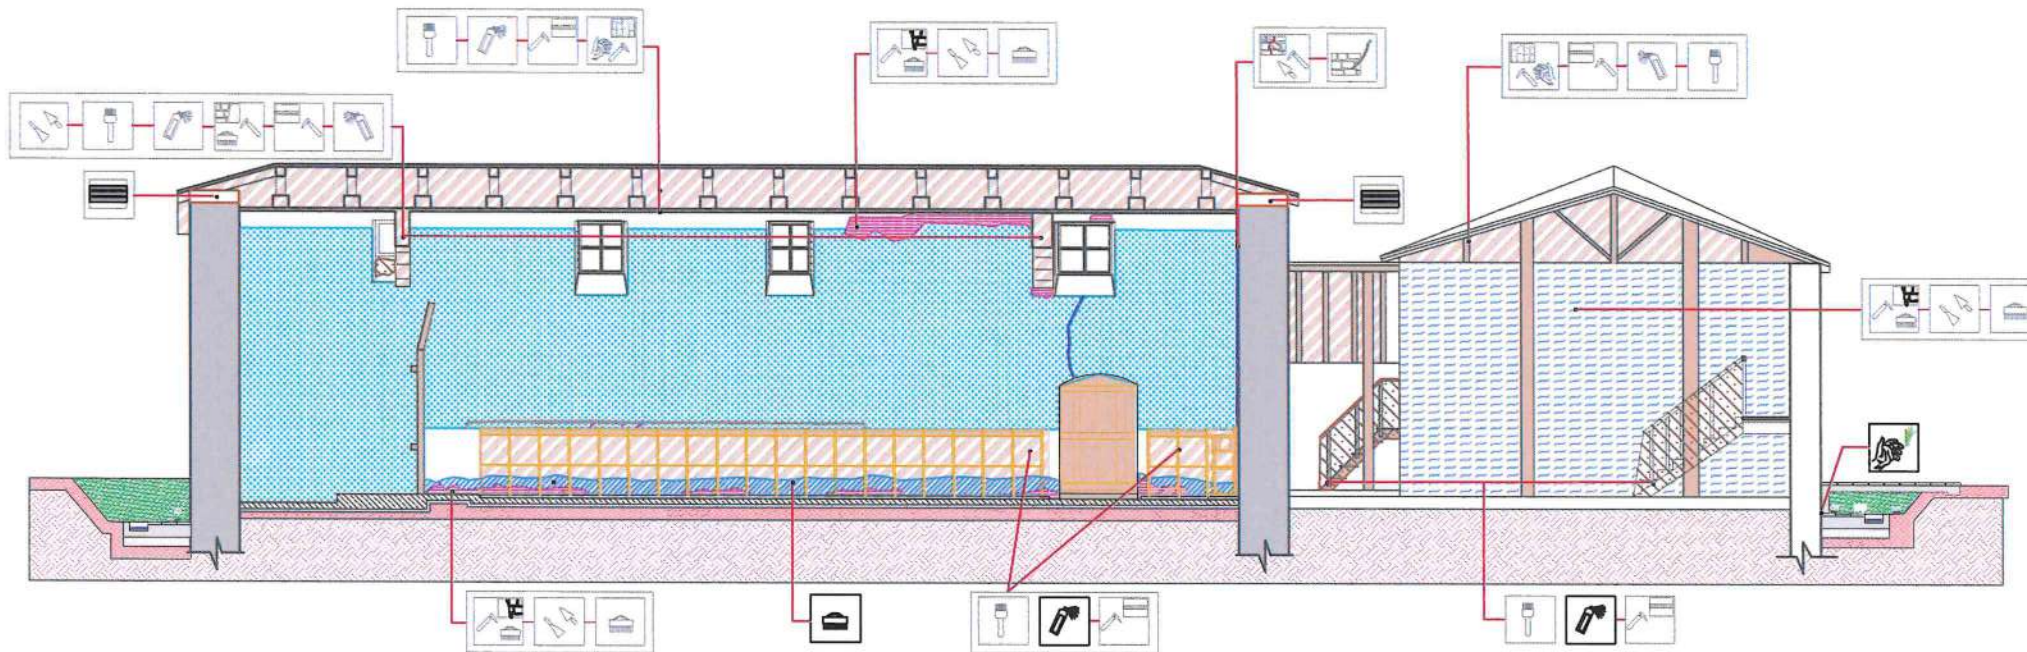
PRERJA C/1-C/1, DEGRADIMET SH 1:

| | DEGRADIM OSE RENIE E TAVANIT |
| | DEGRADIM I LYERJES ME GELQERE TE MURATURES |

| | DEGRADIM I ELEMETEVE DRUSOR |
| | DEGRADIM I SUVASË |
| | DEGRADIM I MURATURËS (SHMANGIE NGJA VERTIKALITETI) |

| <p>Stukimi i të gjitha fugave dhe çarjeve sipërfaqësore. Do të përdoret llac me bazë gëlqerëje hidraulike natyrore.</p> | <p>Restaurim i elementëve drusor,</p> | <p>Heqje ose zvendësim pajantash të degraduara</p> | <p>veshje e shkalleve me pllaka guri ngjyre gri</p> |
| <p>Lyerje me solucion hidroizolues</p> | <p>Prishje e suvasë, pastrim i fugave dhe çarjeve sipërfaqësore</p> | <p>Prishje mur guri</p> | |
