# PROJEKT RESTAURIMI, KISHA E SHËN KOLLIT-KRUTJE E SIPËRME/ LUSHNJË

Projekt zbatimi

Emërtimi i fletës:  
VENDNDODHJA E KISHËS

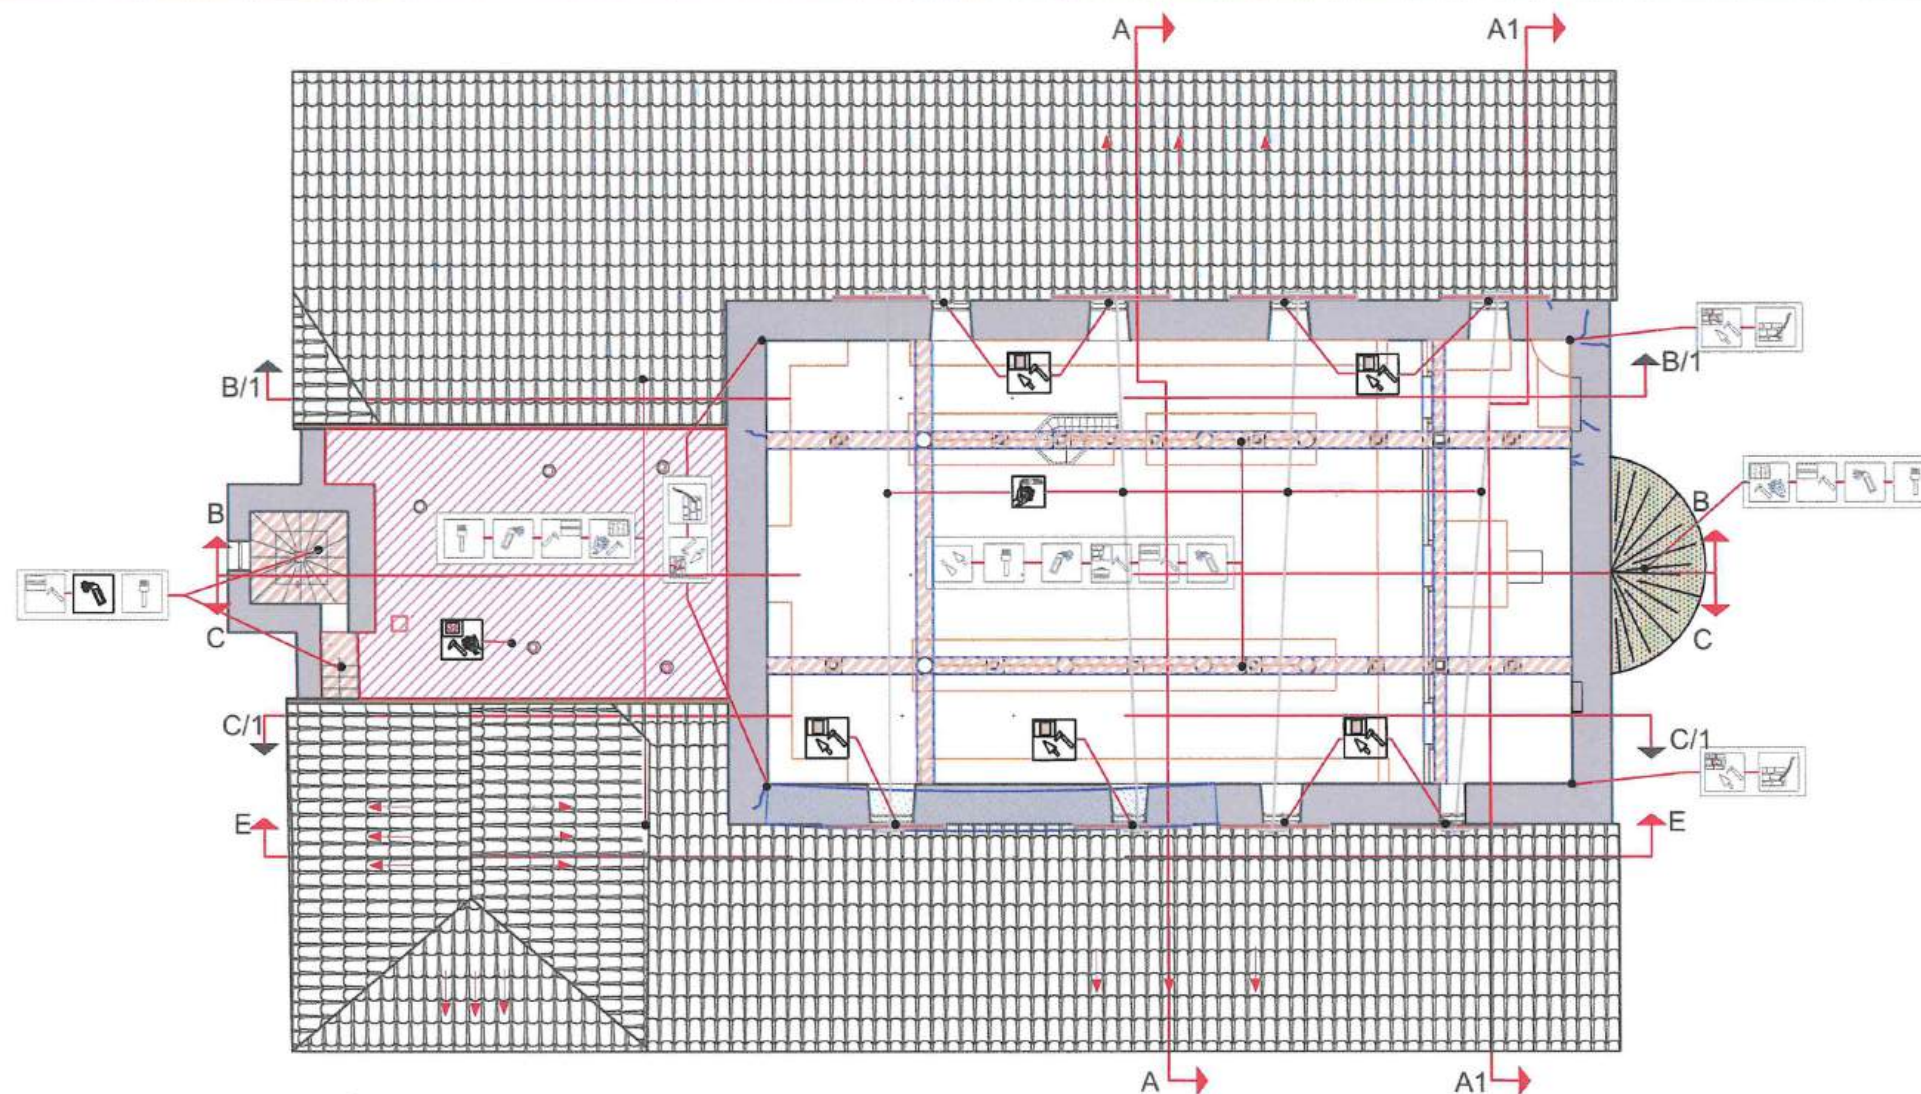
**DEGRADIMET - PLANI NË  
KUOTËN E DRITAREVE**

- DEGRADIM OSE RENIE E TAVANIT
- MUNGESË E KORRIZËS PREJ GIPSI
- DEGRADIM I LYERJES ME GELQERE TE MURATURES
- RENIE SUVAJE

- KAPILARITETI NGA NËNTOKA
- LAGËSHTI QË VJENE NGA ÇATLJA
- KORROZION I ELEMETEVE METALIK
- DEGRADIM I ELEMETEVE DRUSOR
- DEGRADIM I SUVASË
- DEGRADIM I MURATURËS (SHMANGJE NGA VERTIKALITETI)

| Stukimi i të gjitha fugave dhe çarjeve sipërfaqësore. Do të përdoret llac me bazë gëlqereje hidraulike natyrore. | Restaurim i elementëve drusor, | Heqje ose zvendosim pajantash të degraduara | veshje e shkallëve me pllaka guri ngjyre gri |
| Lyerje me solucion hidroizolues | Prishje e suvasë, pastrim i fugave dhe çarjeve sipërfaqësore | Prishje mur guri | |

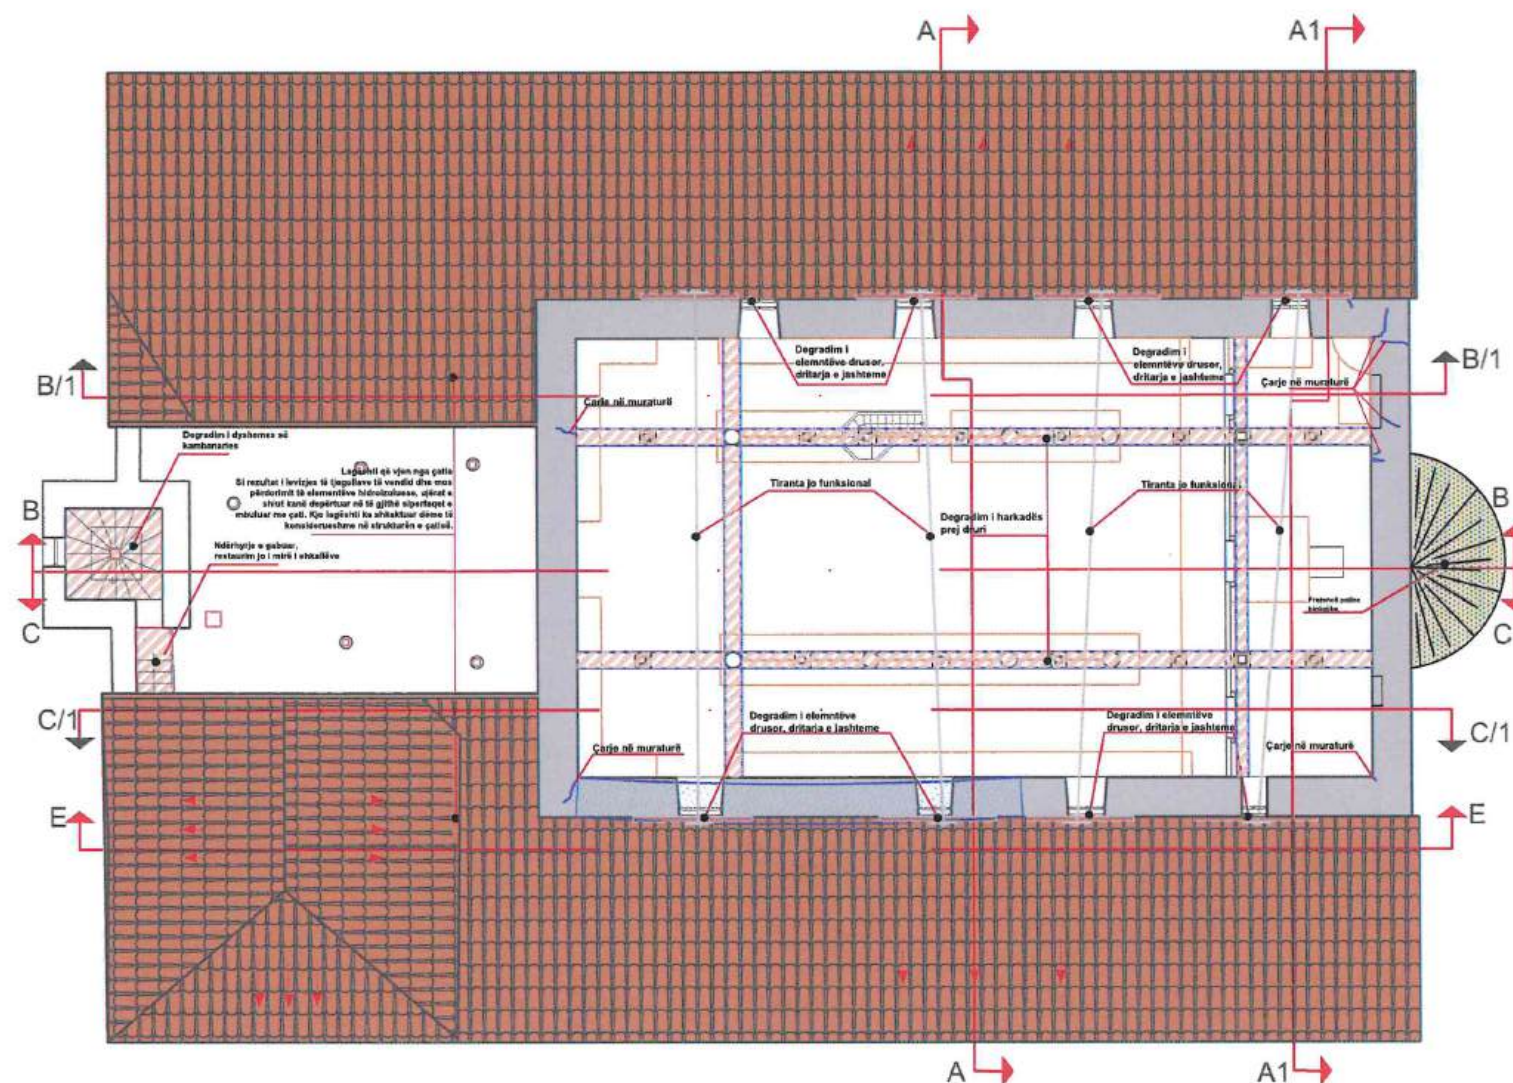
Lagështi që vjen nga çatia  
Si rezultat i degradimit të  
mbulesës së çatisë së  
kambanares, ujërat e shiut kanë  
depërtuar nën çatë. Kjo lagështi  
ka shkaktuar dëme të  
konsiderueshme në strukturën  
mbajtëse të çatisë, ndryshkjen e  
elementëve metalik.

Degradim i suvasë

Degradim i  
elementëve drusor

Element metalik te  
degraduar

Degradim i elementëve  
drusor, dritare

Degradimi elementëve  
metalik ( arkitrarëve)

| | Stukimi i të gjitha fugave dhe çarjeve sipërfaqësore. Do të përdoret llac në bazë gëlqereje hidraulike natyrore. | | Restaurim i elementëve drusor. | | Heqje ose zvendosim pajantash të degraduara | | veshje e shkallëve me pllaka guri ngjyre gri |
| | Lyerje me solucion hidroizolues | | Prishje e suvasë, pastrim i fugave dhe çarjeve sipërfaqësore | | Prishje mur guri | | |

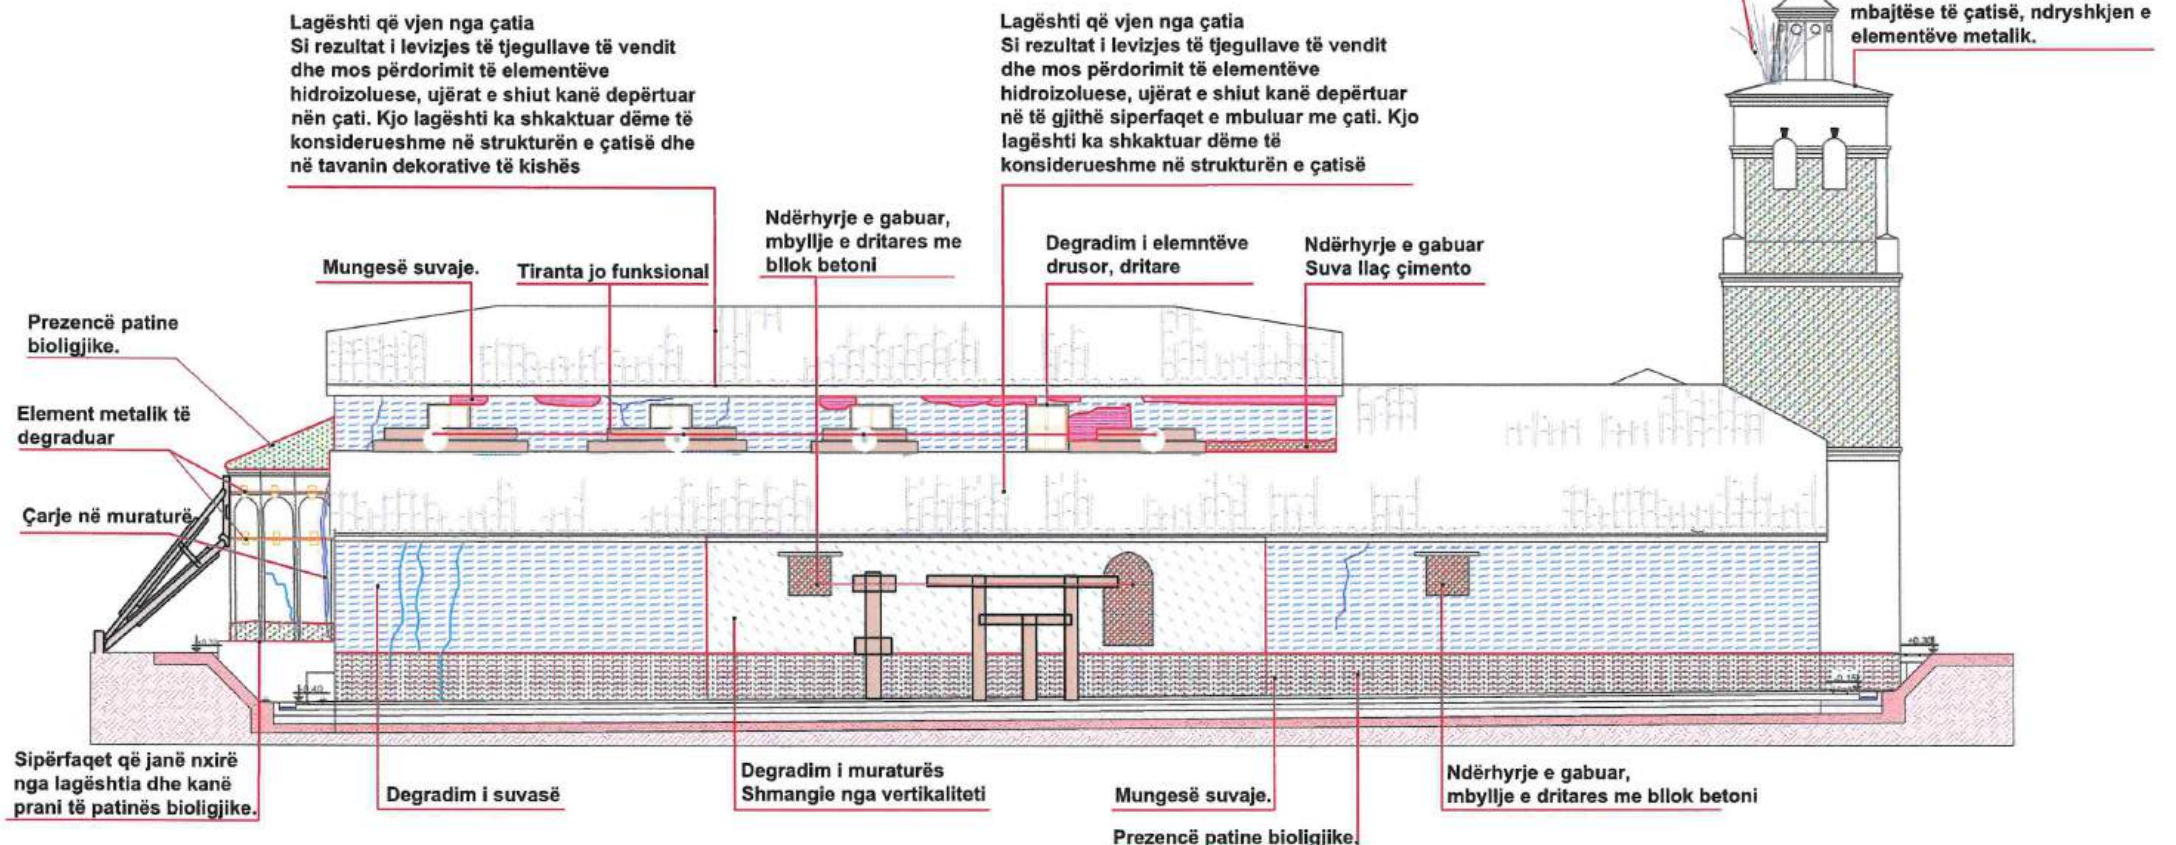
**DEGRADIMET- FASADA  
VERIORE**

| A. PROBLEMET NE MATERIALE | |
|---|---|
| | DEGRADIM OSE RENIE E TAVANIT |
| | DEGRADIM I LYERJES ME GELQERE TE MURATURËS |
| | DEGRADIM I ELEMENTEVE DRUSOR |
| | DEGRADIM I SUVASË |
| | DEGRADIM I MURATURËS (SHMANGIE NGA VERTIKALITETI) |

| | Stukimi i të gjitha fugave dhe çarjeve sipërfaqësore. Do të përdoret llaç me bazë gëlqerëje hidraulike natyrore. | | Restaurim i elementëve drusor, | | Heqje ose zvendosim pajantash të degraduara | | veshje e shkallëve me pllaka guri ngjyre gri |
| | Lyerje me solucion hidroizolues | | Prishje e suvasë, pastrim i fugave dhe çarjeve sipërfaqësore | | Prishje mur guri | | |

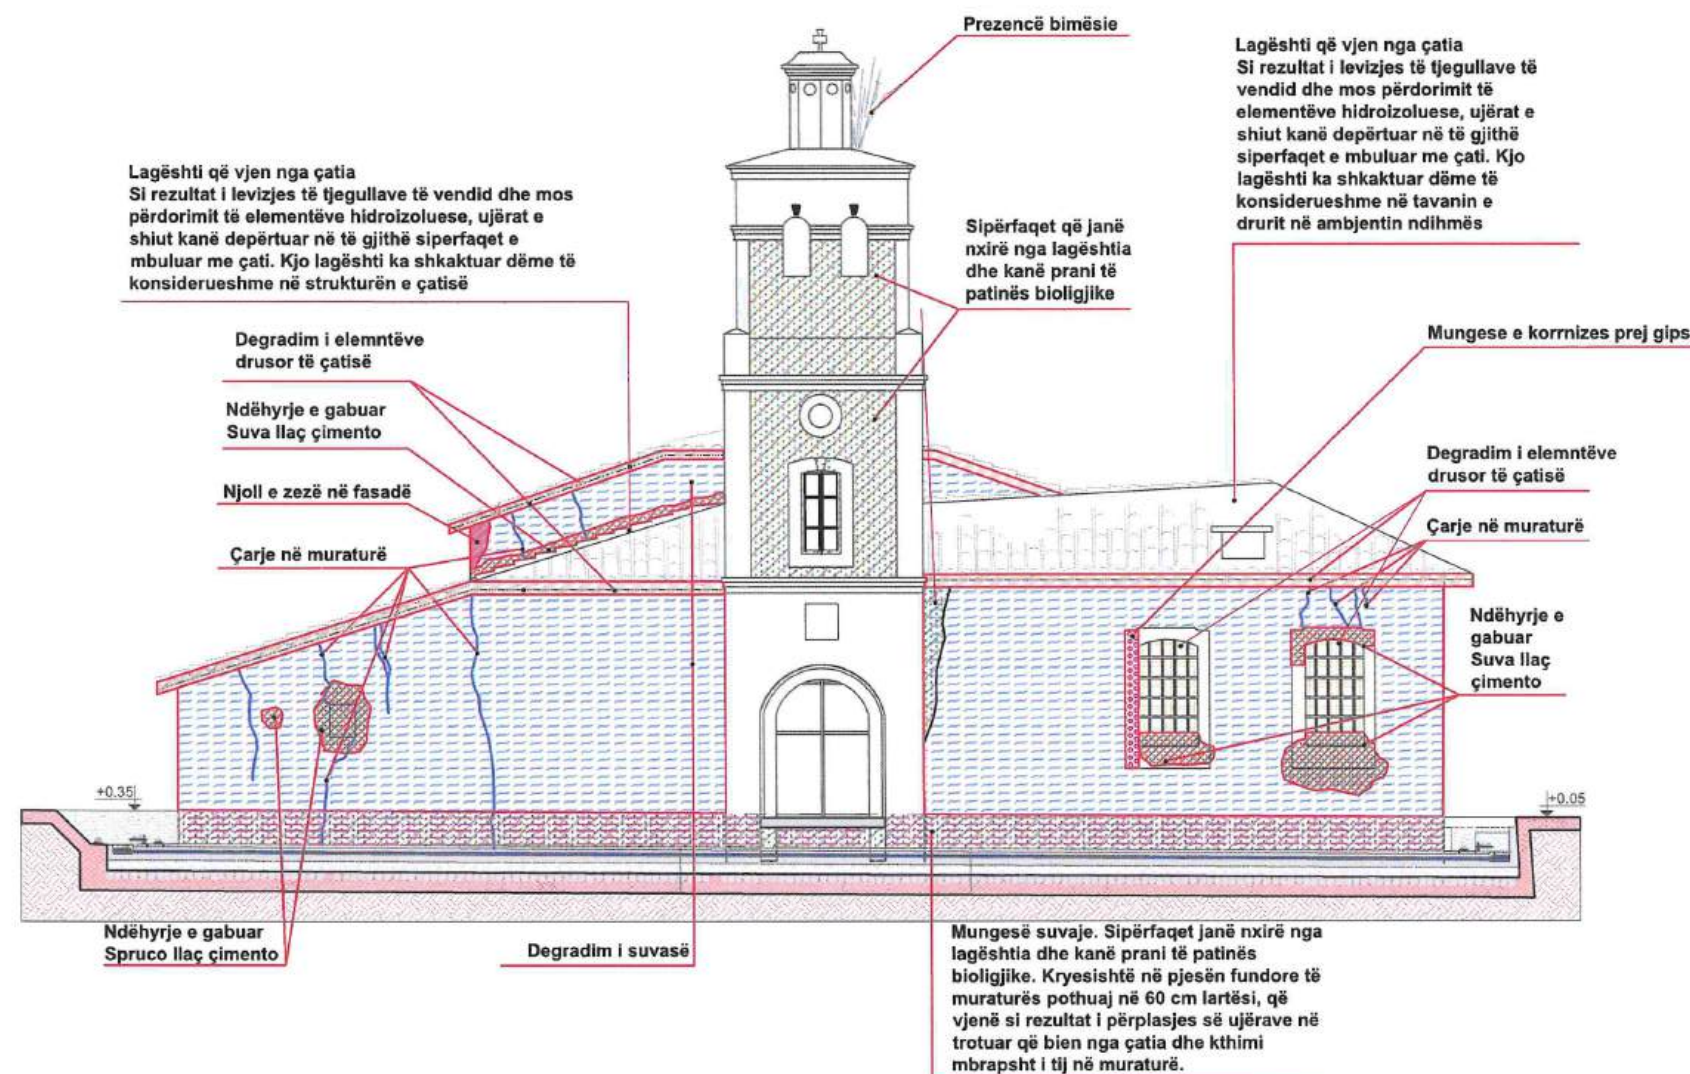
**DEGRADIMET- FASADA  
PERËNDIMORE**

- DEGRADIM OSE RENIE E TAVANIT
- MUNGESË E KORRNIZËS PREJ GIPSI
- DEGRADIM I LYERJES ME GELQERE TE MURATURES
- RENIE SUVAJE

#### DEGRADIM I ELEMENTËVE DRUSOR

#### DEGRADIM I SUVAJE

#### DEGRADIM I MURATURËS (SHKALLË NGA VERTIKALITETI)

| | Stukimi i të gjitha fugave dhe çarjeve sipërfaqësore. Do të përdoret llaç me bazë gëlqereje hidraulike natyrore. | | Restaurim i elementëve drusor. | | Heqje ose zvendosim pajantash të degraduara | | veshje e shkallëve me pllaka guri ngjyre gri |
| | Lyerje me solucion hidroizolues | | Prishje e suvasë, pastrim i fugave dhe çarjeve sipërfaqësore | | Prishje mur guri | | |

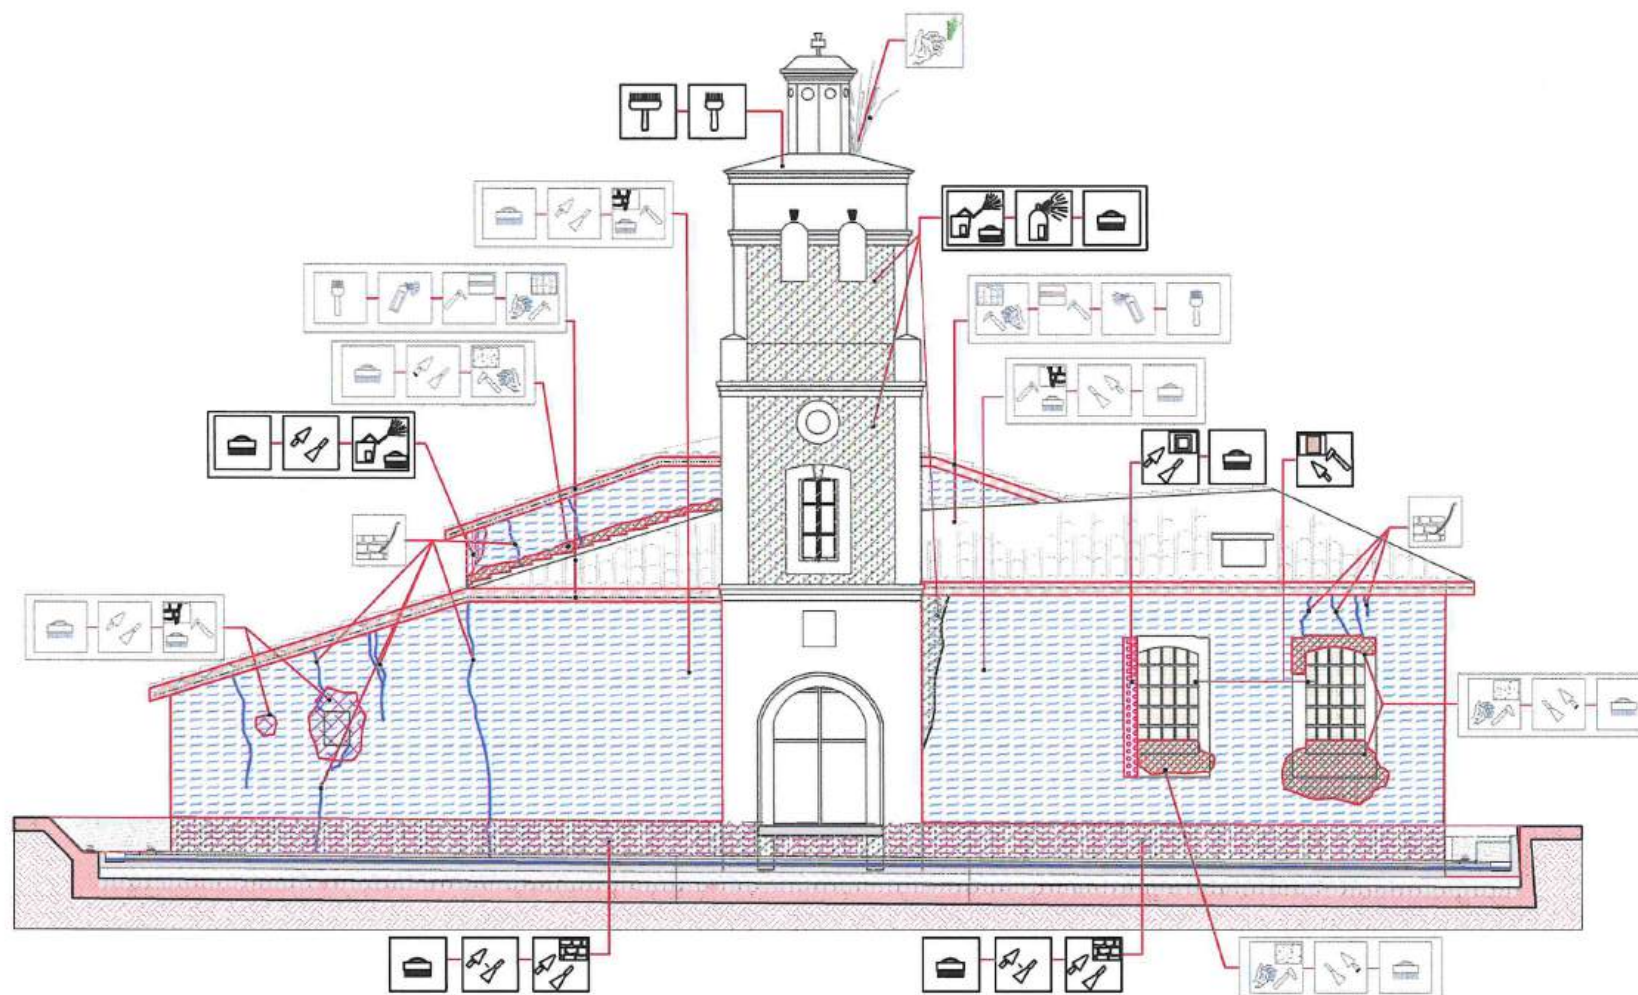
DEGRADIMET- PRERJA E-E

Lagështi që vjen nga çatia  
Si rezultat i degradimit të mbulesës së  
çatisë së kambanarës, ujërat e shiut kanë  
depërtuar nën çatë. Kjo lagështi ka  
shkaktuar dëme të konsiderueshme në  
strukturën mbajtëse të çatisë, ndryshkjen e  
elementëve metalik.

Degradim i elementëve drusor,  
dritare

Degradim i muraturës Shmangie nga  
vertikaliteti si pasojë e degradimit të  
lidhësit të dy paretëve të tij.

Degradim i  
elementëve drusor

Element metalik të  
degraduar

| Stukimi i të gjitha fugave dhe çarjeve sipërfaqësore. Do të përdoret llac më bazë - gëlqereje hidraulike natyrore. | Restaurim i elementëve drusor, | Heqje ose zvendosim pajantash të degraduara | veshje e shkallëve me pllaka guri ngjyre gri |
| Lyerje me solucion hidroizolues | Prishje e suvasë, pastrim i fugave dhe çarjeve sipërfaqësore | Prishje mur guri | |

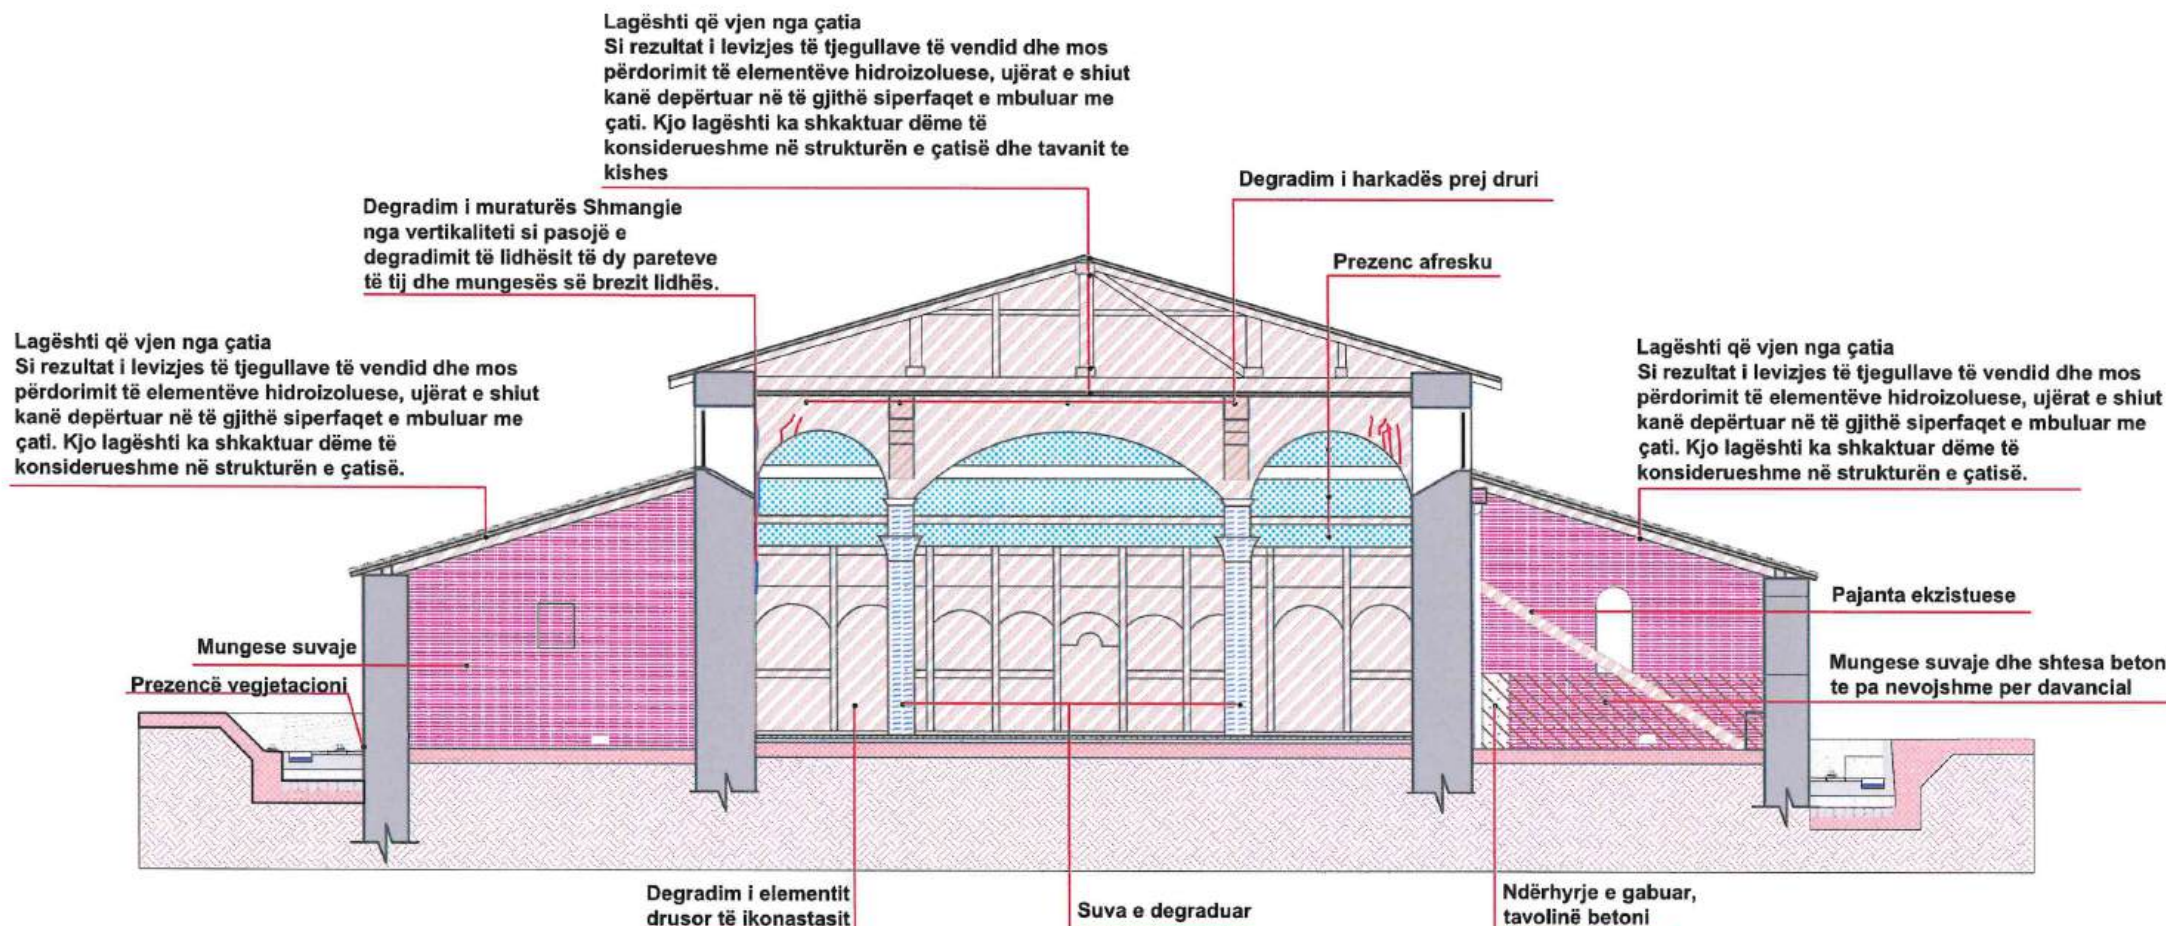
PRERJA A-A, DEGRADIMET SH 1:

| DEGRADIMI | |
|---|---|
| | DEGRADIM OSE RENIE E TAVANIT |
| | DEGRADIM I LYERJES ME GELQERE TE MURATURES |
| | DEGRADIM I ELEMENTËVE DRUSOR |
| | DEGRADIM I SUVASË |
| | DEGRADIM I MURATURËS (SHMANGIE NGA VERTIKALITETI) |

| NDERHYRJET | | | |
|---|---|--|---|
| | Stukimi i të gjitha fugave dhe çarjeve sipërfaqësore. Do të përdoret llac me bazë gëlqerore hidraulike natyrore. | | Restaurim i elementëve drusor, |
| | Lyerje me solucion hidroizolues | | Prishje e suvasë, pastrim i fugave dhe çarjeve sipërfaqësore |

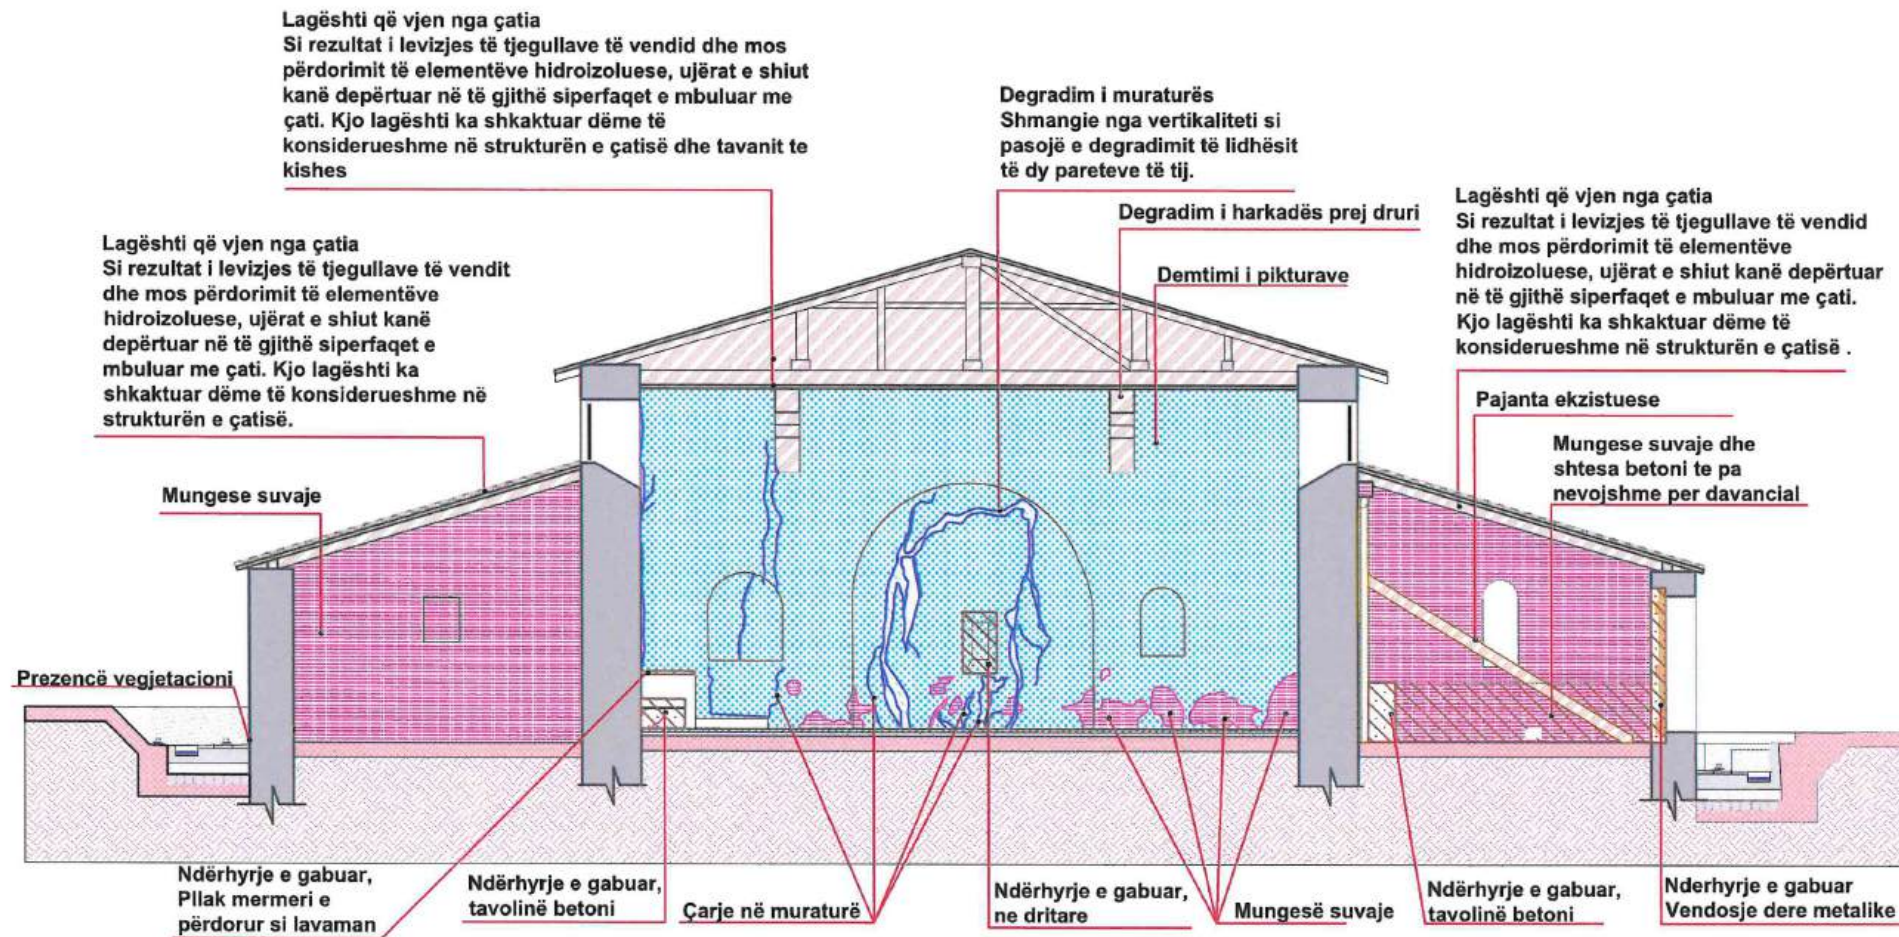
PRERJA A/1-A/1, DEGRADIMET SH 1:

| DEGRADIMI | |
|---|---|
| | DEGRADIM OSE RENIE E TAVANIT |
| | DEGRADIM I LËRJEJES ME GELQERE TE MURATURËS |
| | DEGRADIM I ELEMENTËVE DRUSOR |
| | DEGRADIM I SUVASË |
| | DEGRADIM I MURATURËS (SHMANGIE NGJA VERTIKALITETI) |

| NDERHYRJET | | | |
|---|---|--|---|
| | Stukimi i të gjitha fugave dhe çarjeve sipërfaqësore. Do të përdoret llac me bazë gëlqerëje hidraulike natyrore. | | Restaurim i elementëve drusor, |
| | Lyerje me solucion hidroizolues | | Prishje e suvasë, pastrim i fugave dhe çarjeve sipërfaqësore |
| | injektim me llac-hidraulik me renie të lirë | | restaurim me teknikën e qepjes me shufra inoksi |
| | | | brez druri |

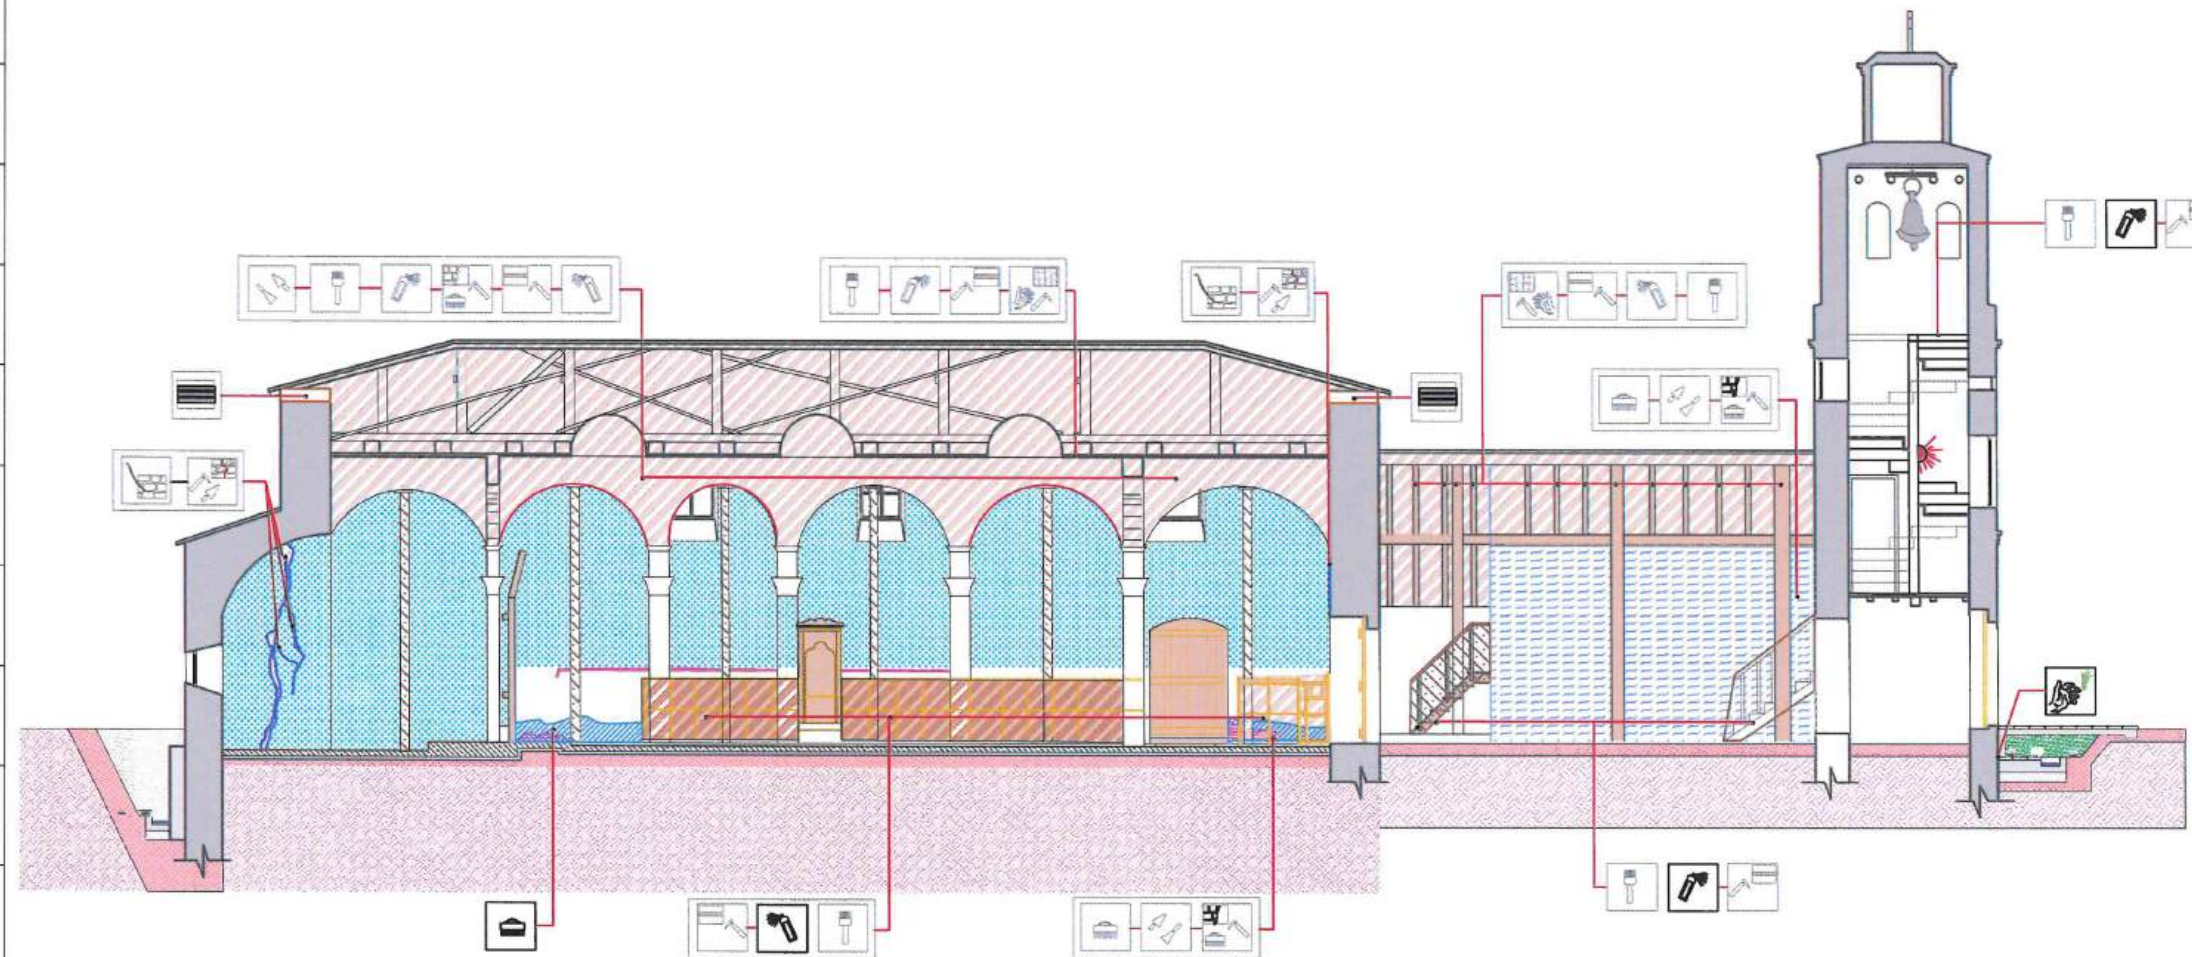
PRERJA C-C, DEGRADIMET SH 1:

| | DEGRADIM OSE RENIE E TAVANIT |
| | DEGRADIM I LYERJES ME GELQERE TE MURATURES |

| | DEGRADIM I ELEMENTËVE DRUSOR |
| | DEGRADIM I SUVASE |
| | DEGRADIM I MURATURËS (SHKALLËJE NGJA VERTIKALITETI) |

| | Stukimi i të gjitha fugave dhe çarjeve sipërfaqësore. Do të përdoret llac me bazë gëlqerëje hidraulike natyrore. | | Restaurim i elementëve drusor, | | Heqje ose zvendësim pajantash të degraduara | | veshje e shkallëve me pllaka guri ngjyre gri |
| | Lyerje me solucion hidroizolues | | Prishje e suvasë, pastrim i fugave dhe çarjeve sipërfaqësore | | Prishje mur guri | | |

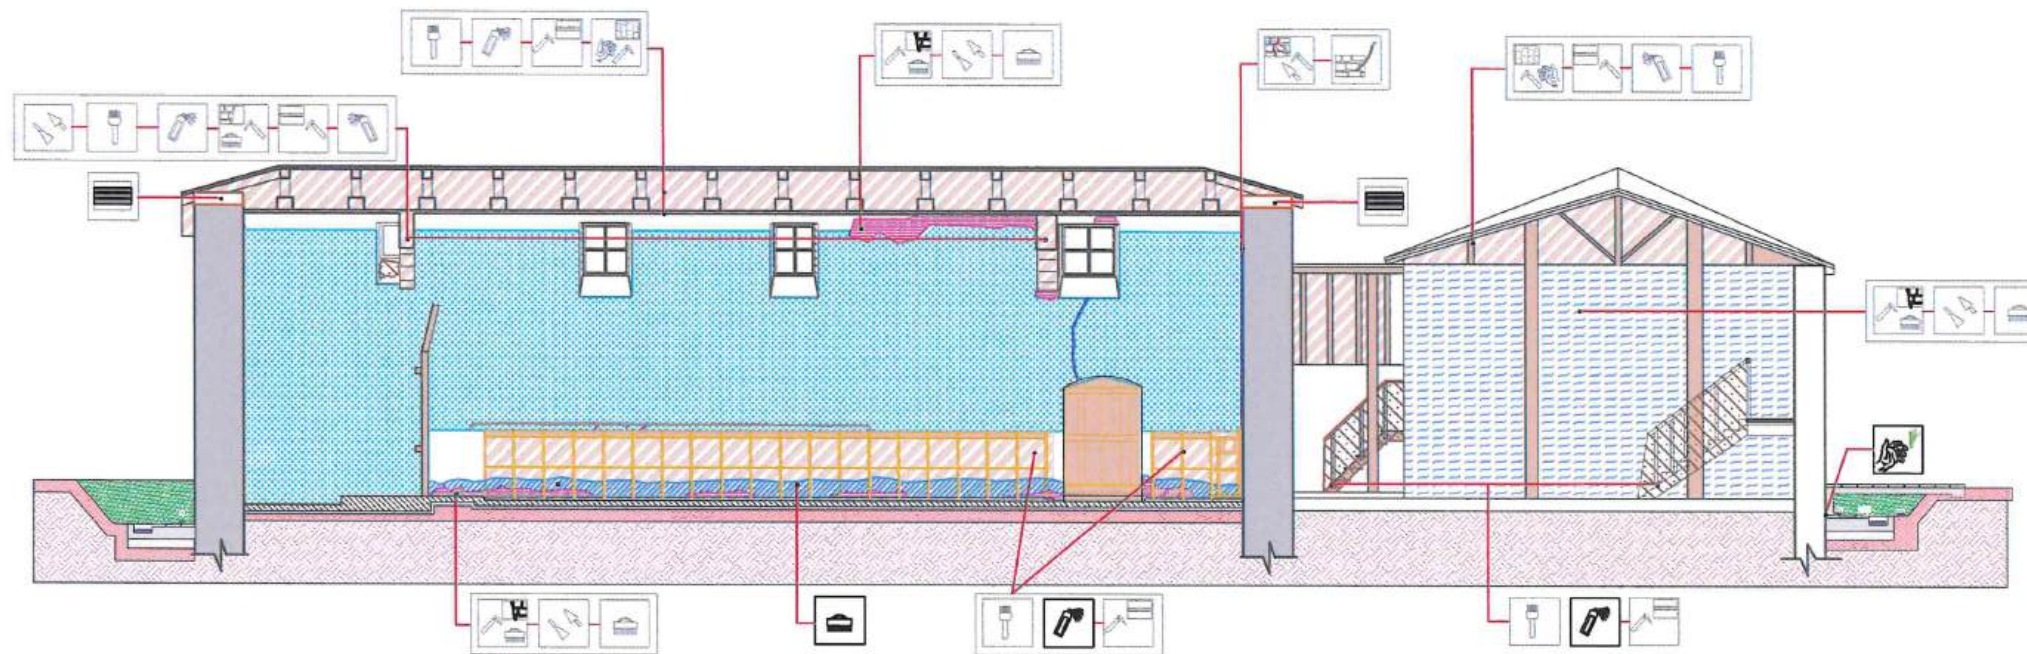
PRERJA C/1-C/1, DEGRADIMET SH 1:

- DEGRADIM OSE RENIE E TAVANIT
- MUNGESË E KORRIZËS PREJ GIPSI
- DEGRADIM I LYERJES ME GELQERE TE MURATURES
- RENIE SUVAJE

- KAPILARITETI NGA NËNTOKA
- LAGËSHTI QË VJENE NGA ÇATIJA
- KORROZION I ELEMENTEVE METALIK
- DEGRADIM I ELEMENTËVE DRUSOR
- DEGRADIM I SUVASË
- DEGRADIM I MURATURES (SHIANGJE NGA VERTIKALITETI)

| | Stukimi i të gjitha fugave dhe çarjeve sipërfaqësore. Do të përdoret llac me bazë gëlqereje hidraulike natyrore. | | Restaurim i elementëve drusor, | | Heqje ose zvendësim pajantash të degraduara | | veshje e shkalleve me pllaka guri ngjyre gri |
| | Lyerje me solucion hidroizolues | | Prishje e suvasë, pastrim i fugave dhe çarjeve sipërfaqësore | | Prishje mur guri | | |

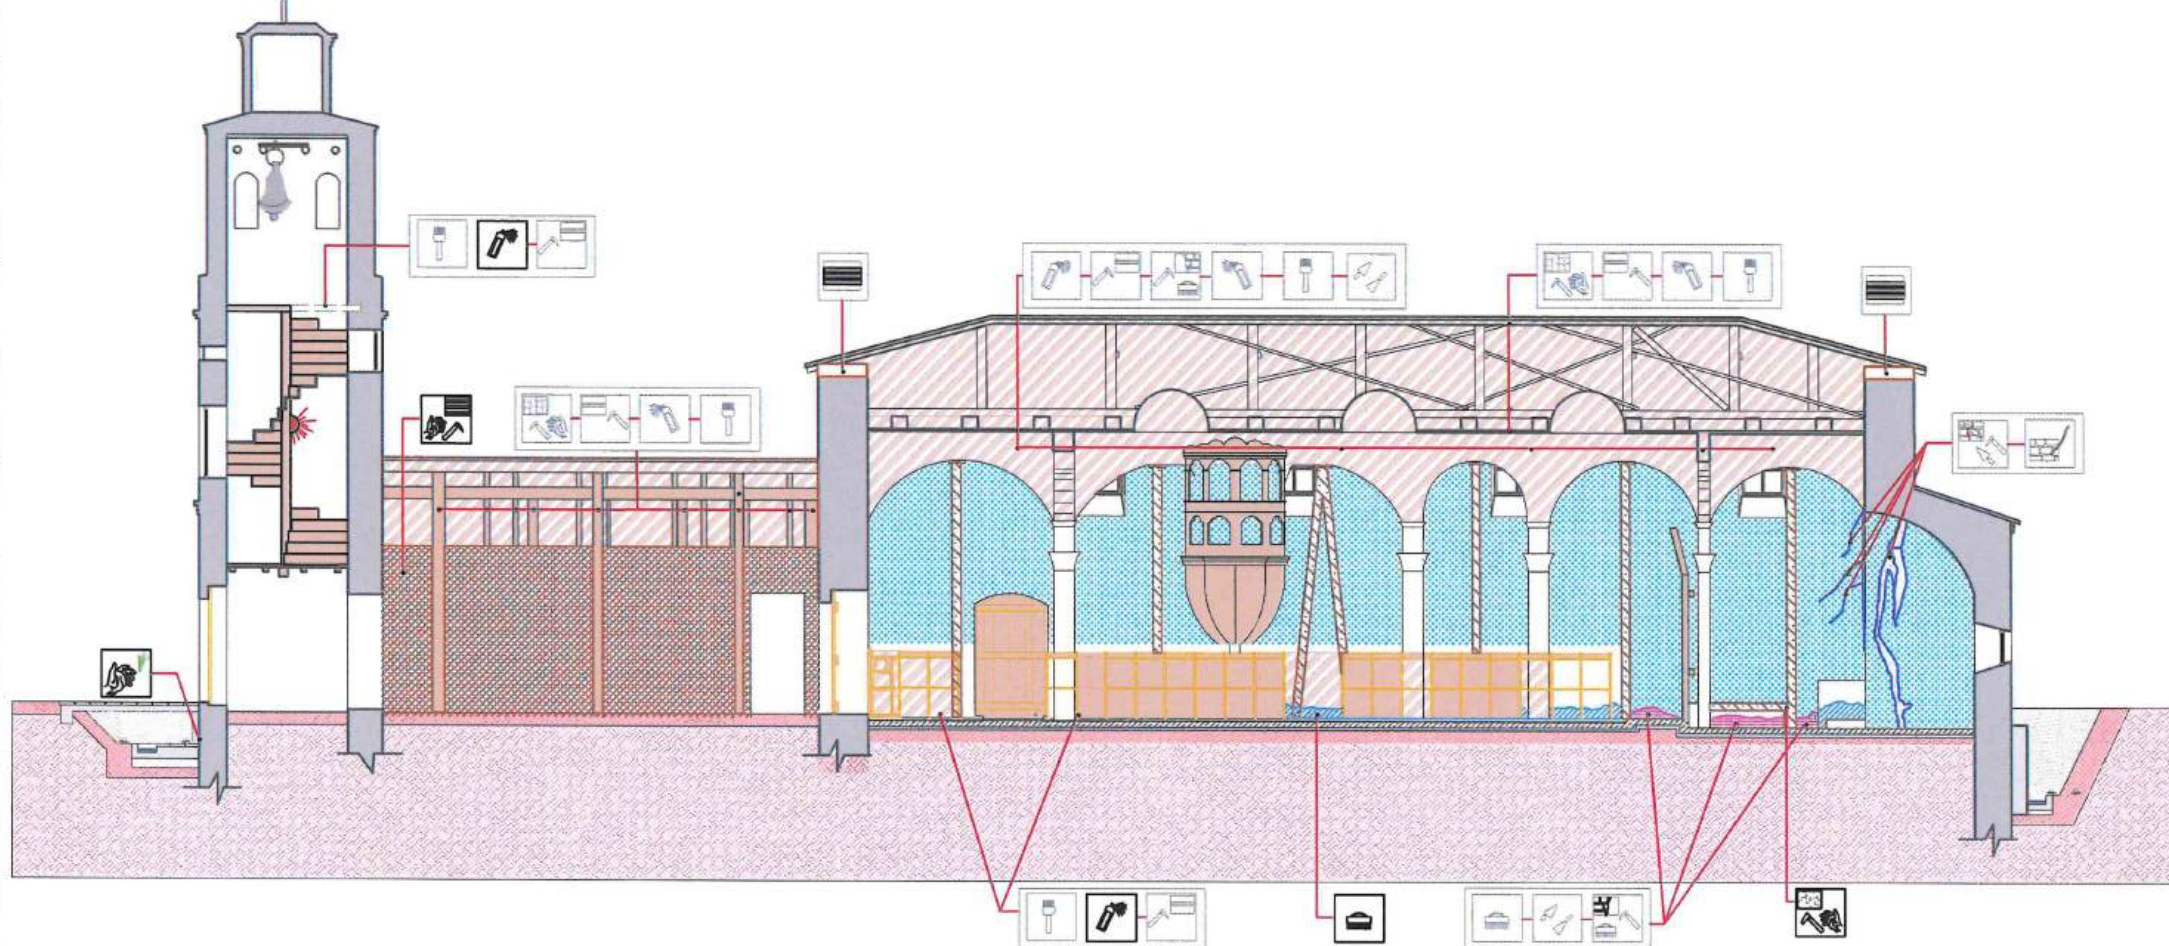
PRERJA B-B, DEGRADIMET

| | DEGRADIM OSE RENIE E TAVANIT |
| | DEGRADIM I LYERJES ME GELQERE TE MURATURES |
| | DEGRADIM I ELEMENTEVE DRUSOR |
| | DEGRADIM I SUVASË |
| | DEGRADIM I MURATURËS (SHKANGJE NGA VERTIKALITETI) |

| | Stukimi i të gjitha fugave dhe çarjeve sipërfaqësore. Do të përdoret llac me bazë gëlqerëje hidraulike natyrore. | | Restaurim i elementëve drusor, | | Heqje ose zvendësim pajantash të degraduara | | veshje e shkallëve me pllaka guri ngjyre gri |
| | Lyerje me solucion hidroizolues | | Prishje e suvasë, pastrim i fugave dhe çarjeve sipërfaqësore | | Prishje mur guri | | |

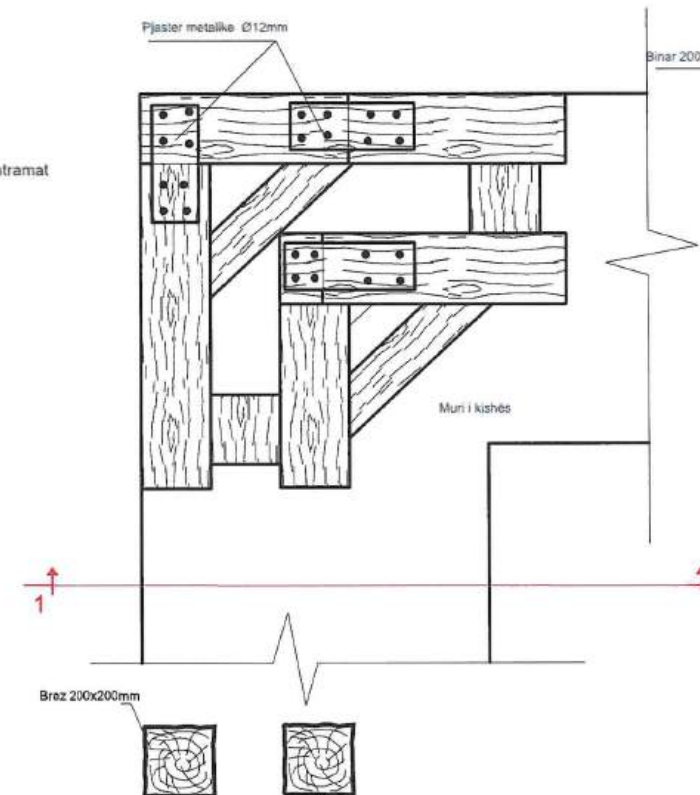
## DETAJI I BREZIT ANTISIZMIK

Brez 200x200
