PROJEKT RESTAURIMI  
"KISHA E SHËN SOTIRIT (SVETI SPAS)"  
KËRÇISHT, DIBËR

# PROJEKT RESTAURIMI, KISHA E SHËN SOTIRIT (SVETI SPAS), KËRÇISHT, DIBËR

## EVIDENTIM / NDËRHYRJE PLANIMETRIA E KISHËS

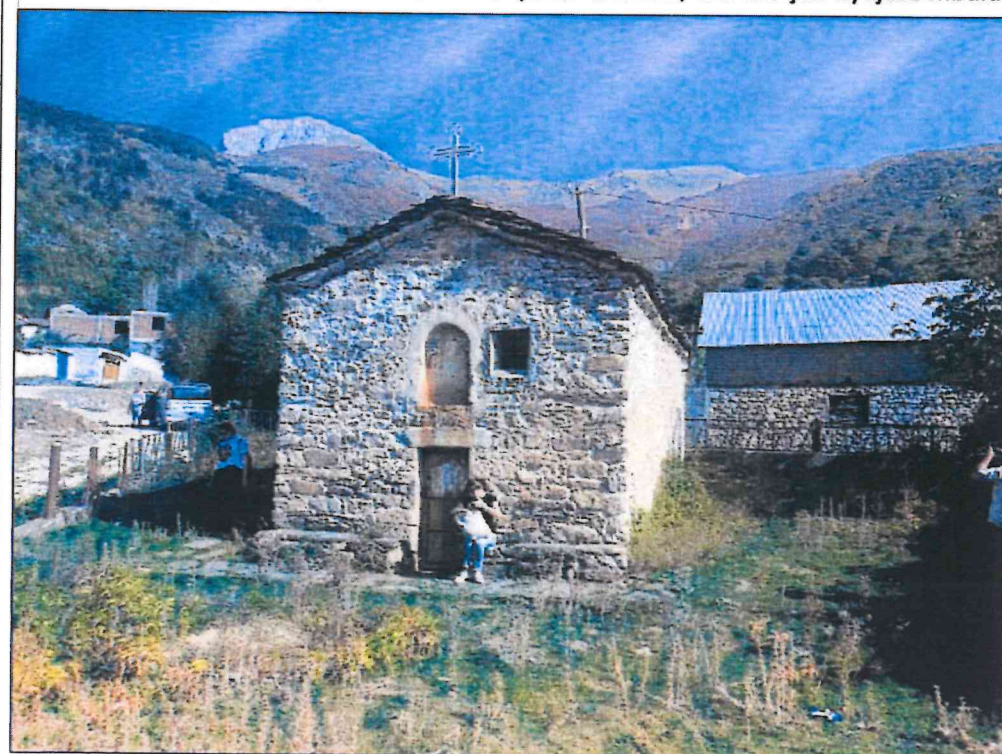
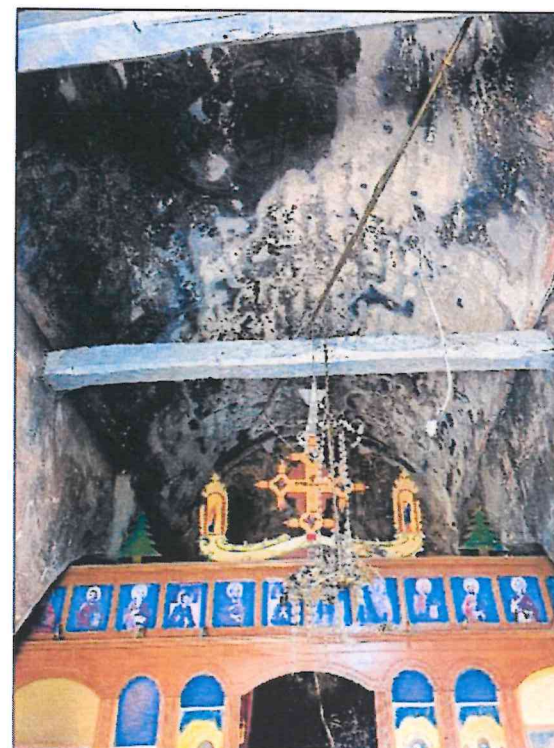
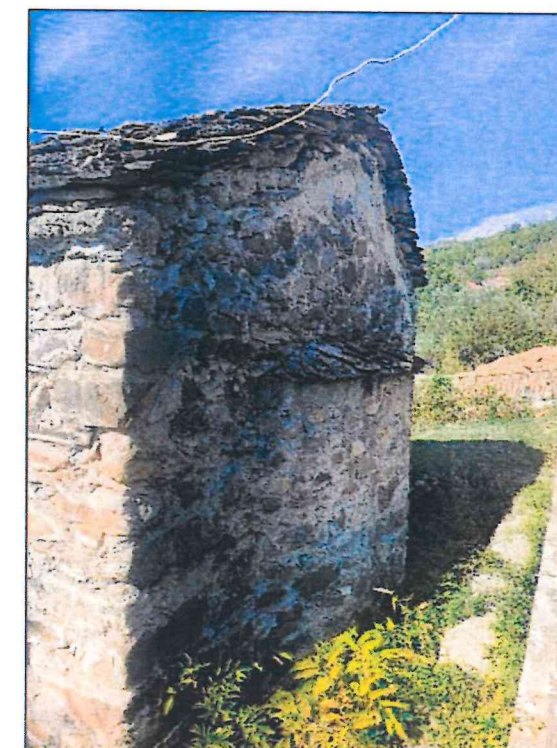
4. Kisha e "Shën Sotirit" (Cveti Spass), në Kërçisht është Monument Kulture Kategorisë I, shpallur në vitin 1970. Fshati ndodhet në krahinën e Dibrës, rreth 20 km në jug të Peshkopisë dhe rreth 3 km në lindje të fshatit Maqellarë. Kisha është një nefshe, me mbulim me qemer cilindrik, dhe me çati dyujëse mbuluar me rrasa guri.

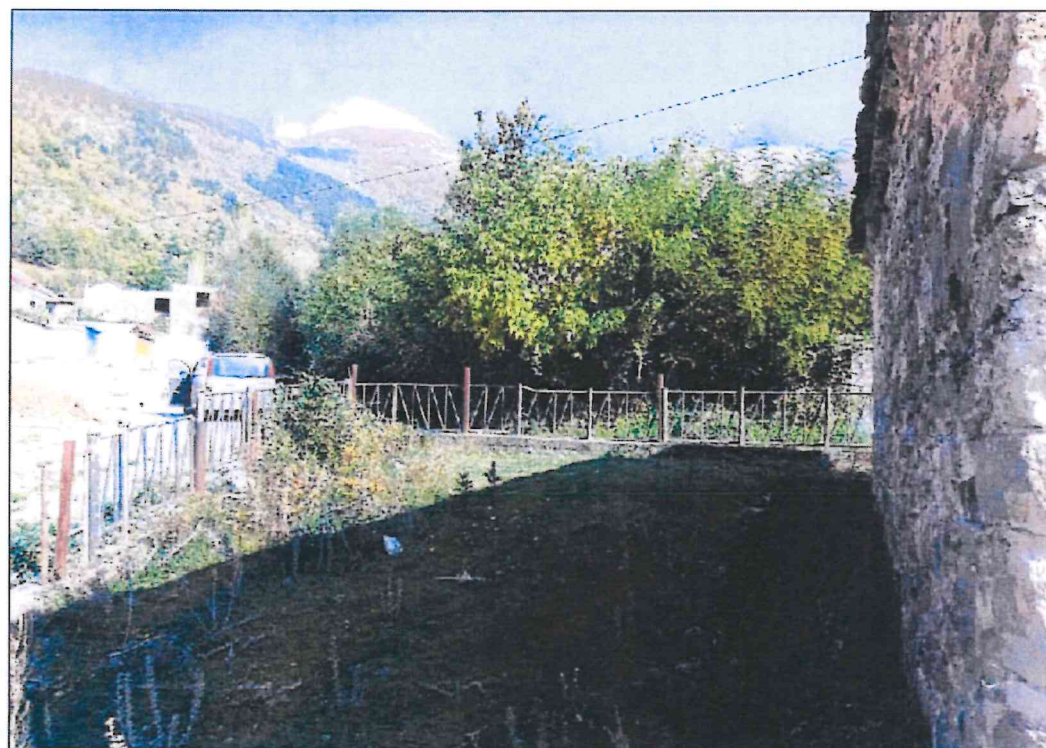
Pamje të sistemit përreth kishës

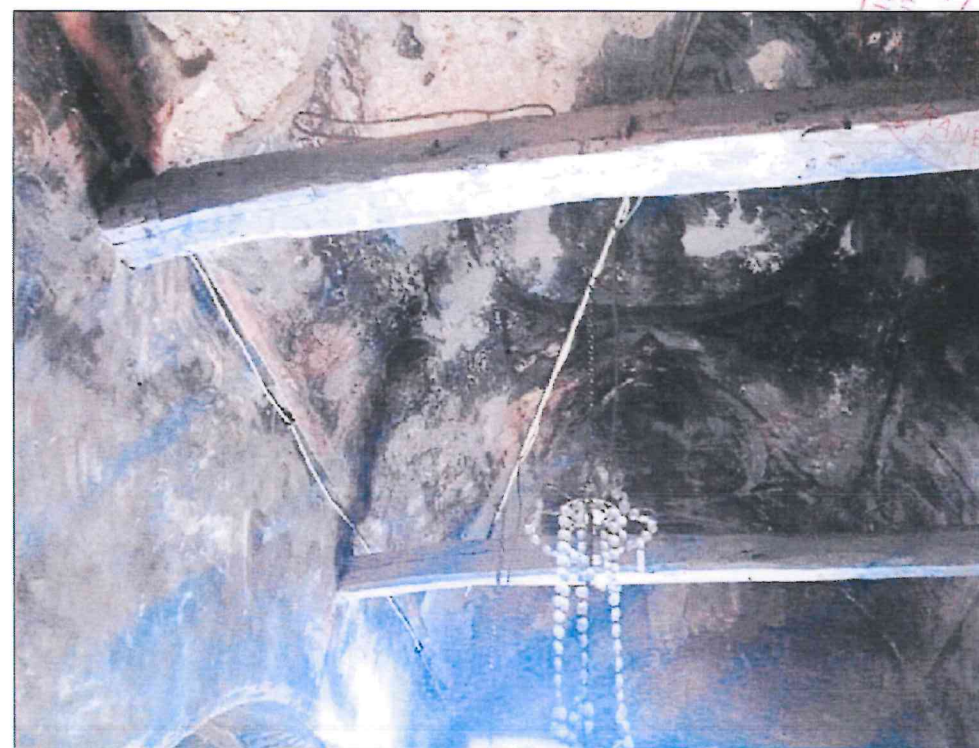
Pamje e mbulimit të brendshëm

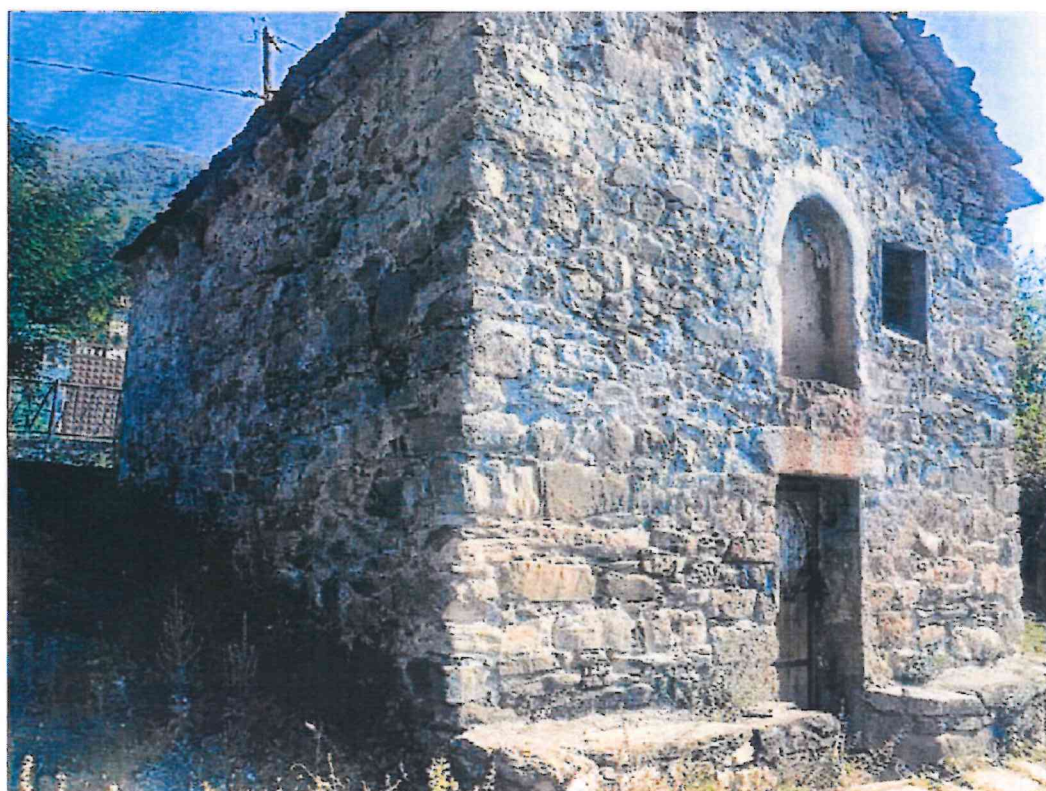
Pamje e anës veriore dhe perëndimore

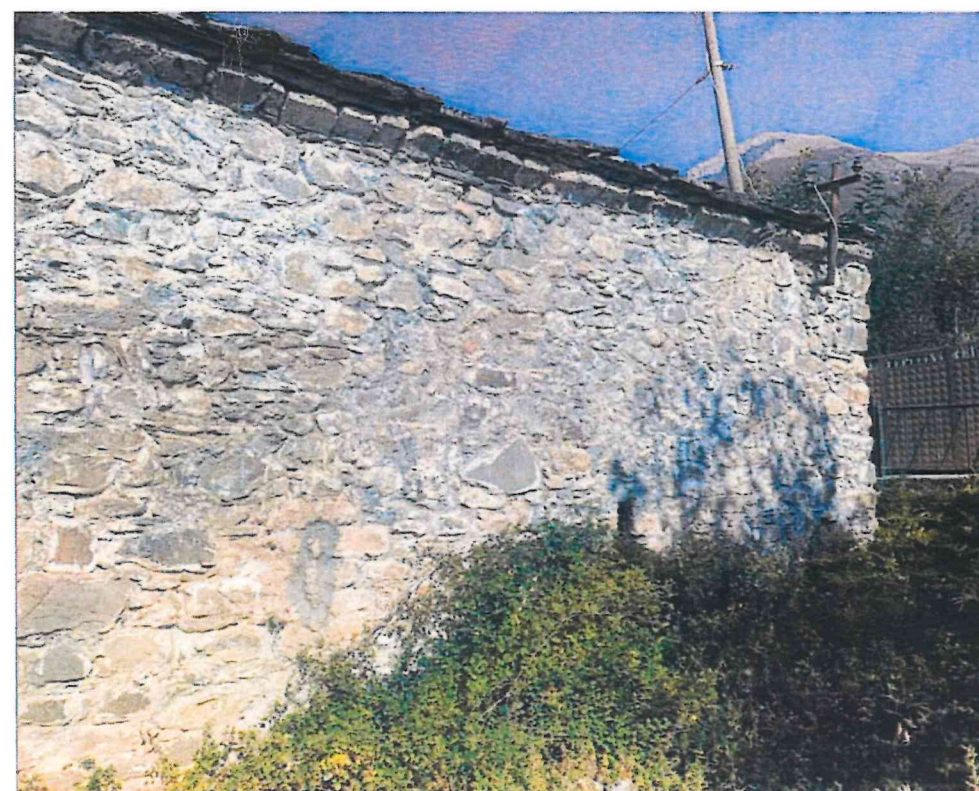
Pamje nga ana jugore

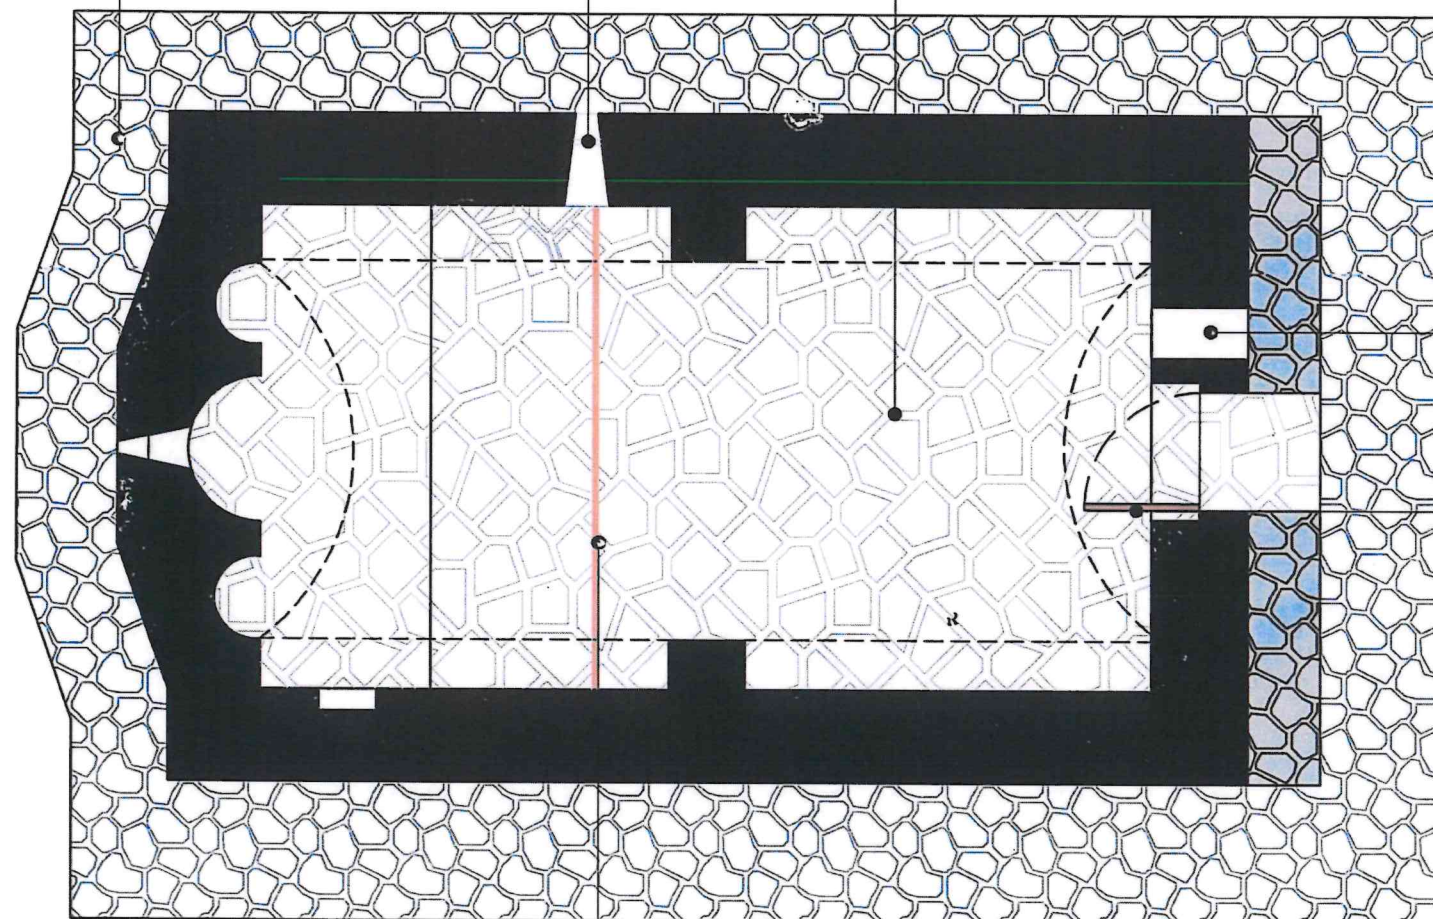
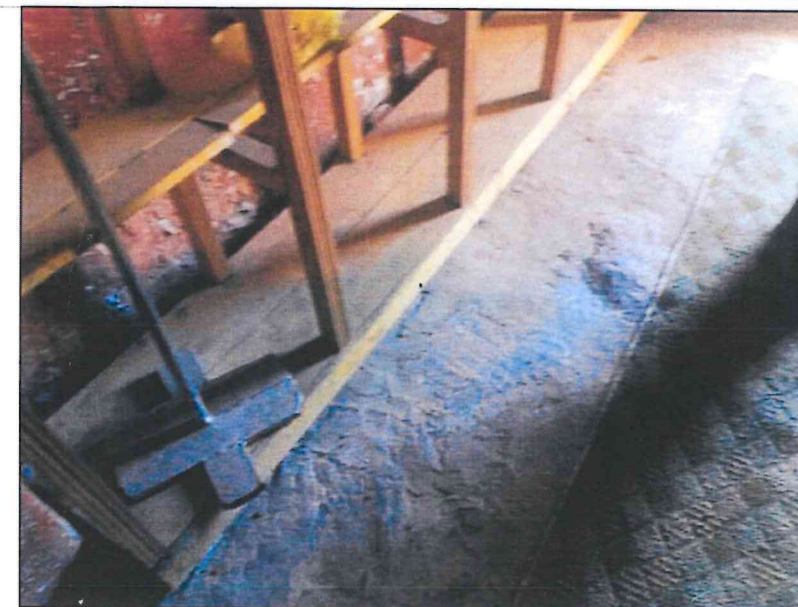
Trotuar me gurë, i realizuar  
rreth vitit 2007.

Në gjendje të mirë

Mungesë dritare

Dritare druri,  
në gjendje të keqe

Derë druri, funksionale,  
në gjendje të mirë

Ikonostas druri

Pastrim i trotuarit përreth  
nga vegetacioni

F.V. Dritare druri

Çmontim dysHEME çimento

Shtrim dysHEME pllaka guri

Restaurim derë druri

Restaurim i ikonostasit të drurit

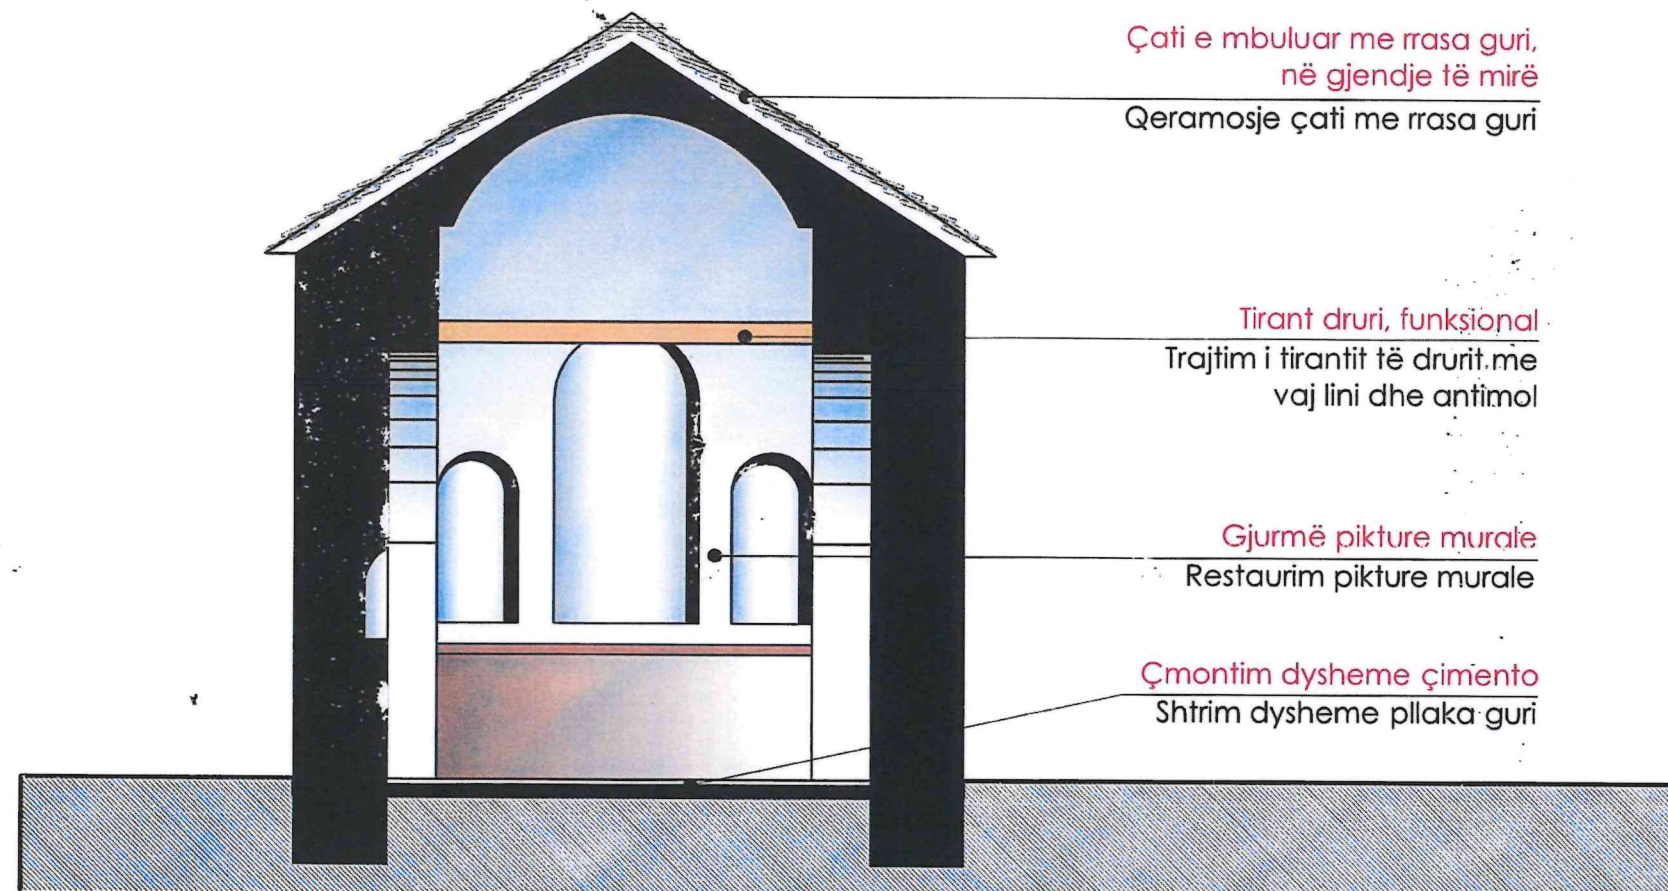
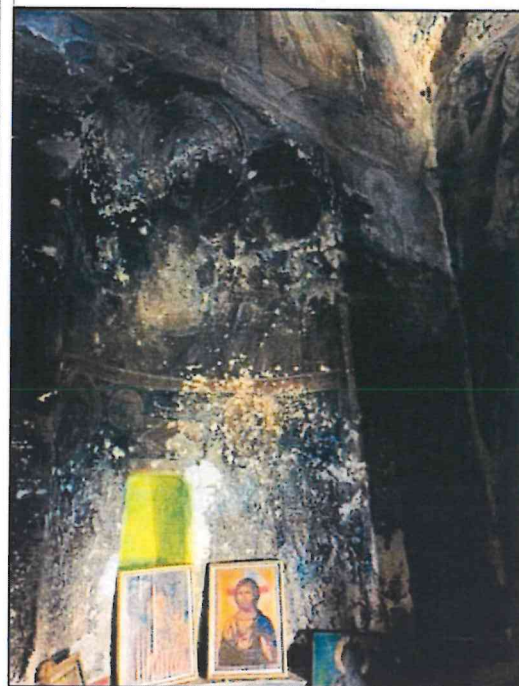
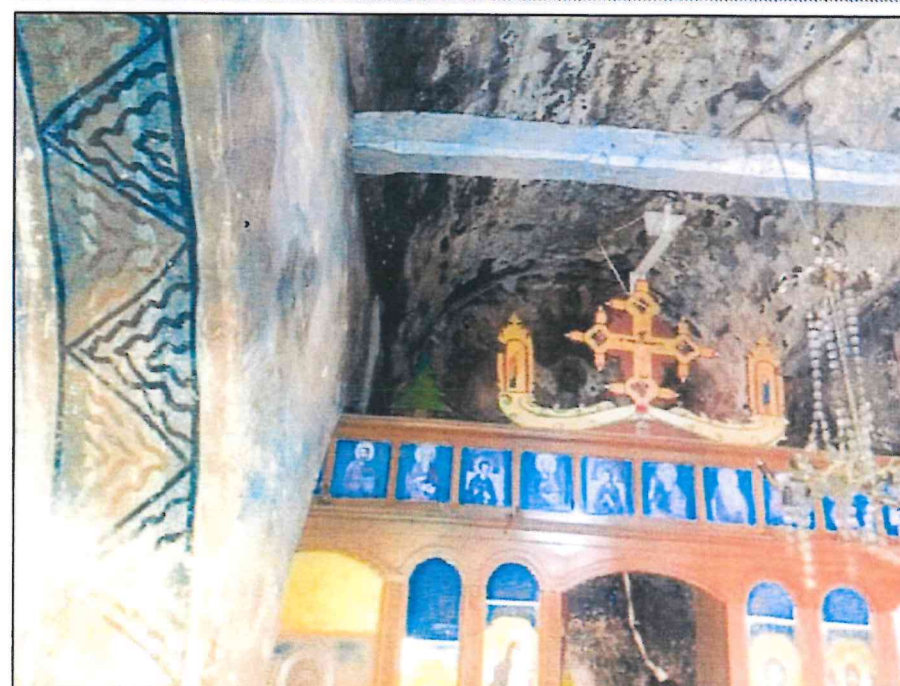
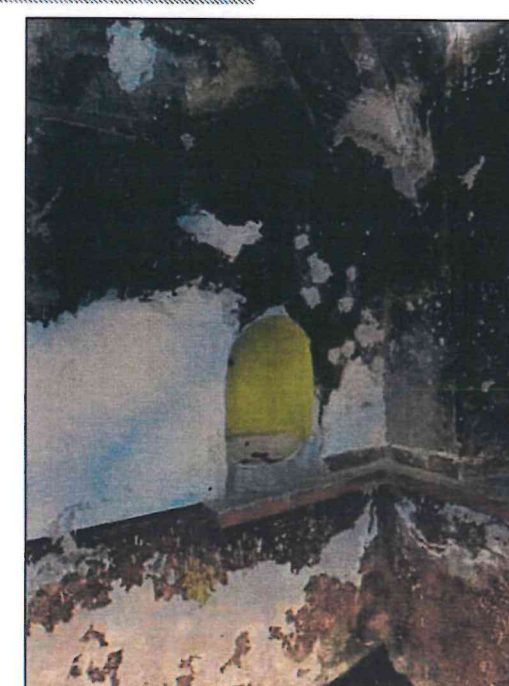
## EVIDENTIM / NDËRHYRJE PRERJA 1-1 E KISHËS

Çati e mbuluar me rrasa guri,  
në gjendje të mirë  
Qeramosje çati me rrasa guri

Tirant druri, funksional  
Trajtim i tirantit të drurit me  
vaj lini dhe antimol

Gjurmë pikturë murale  
Restaurim pikturë murale

Çmontim dysHEME çimento  
Shtrim dysHEME pllaka guri

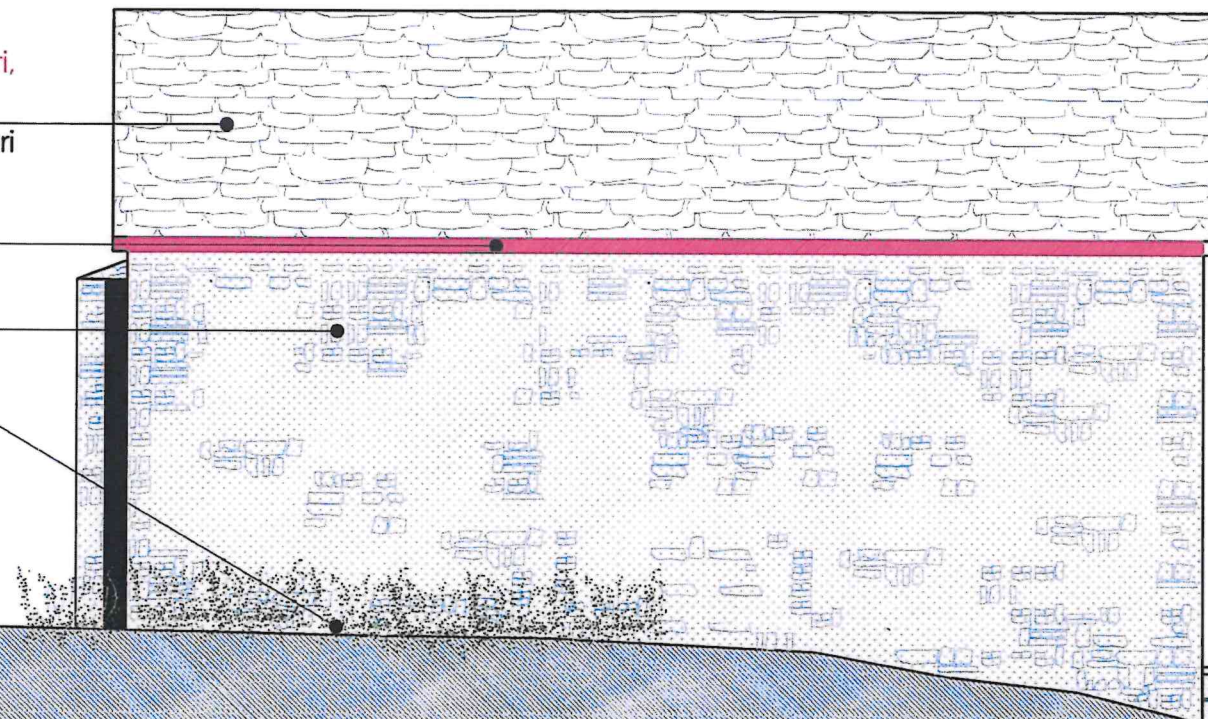
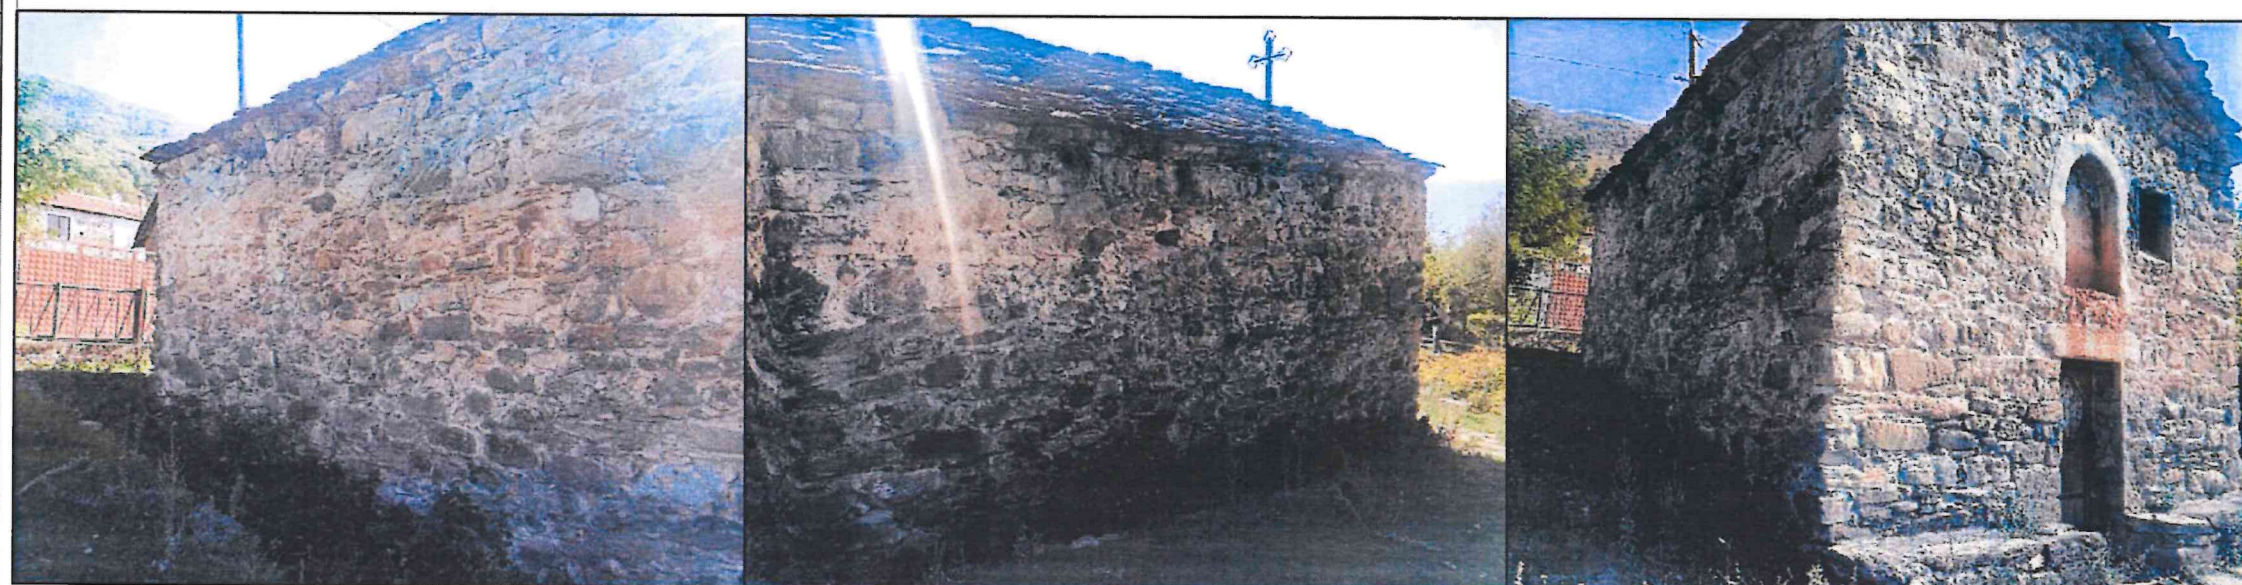
## EVIDENTIM / NDËRHYRJE FASADA VERIORE E KISHËS

Çati e mbuluar me rrasa guri,  
në gjendje të mirë  
Qeramosje çati me rrasa guri

Restaurim kornizë guri

Fugatim e gjithë fasada

Pastrim nga vegetacioni
