## RELACION

*Banesa Muhamet Fico*

*Monument I Kategorisë së parë, Gjirokastrë, Kodi*

*Lagjja "Palorto"*

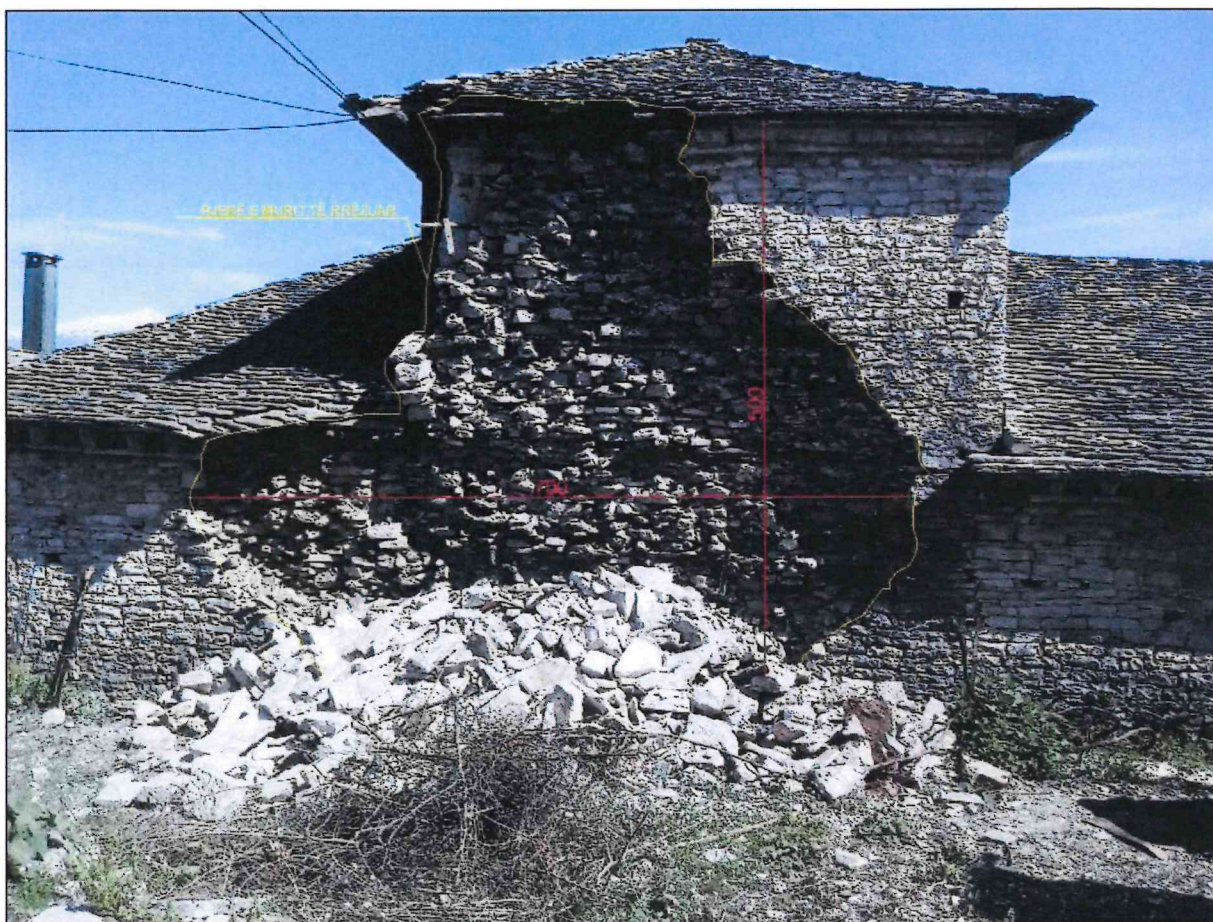
Foto e murit të rrëzuar ne pjesen e pasme te objektit

Çatia është me konstruksion druri dhe e mbuluar me rasa guri. Nga ana e pasme, muri rrethues është në gjithë lartësinë e tij dhe në pjesën e dhipatosë (pjesa e ngritur që ngrihet pingul me çatinë kryesore të ndërtesës) me gur, ndërsa dhipato, nga pjesa anësore është mbyllur me çatma. Lidhja e murit rrethues me catmanë është e dobët dhe nga kjo mendojmë se është shkaktuar edhe rrëzimi i murit.

Në vitin 2012, në këtë objekt, nga DRKK Gjirokastrë, është bërë një ndërhyrje, duke restauruar çatinë, fasadën kryesore, muret me çatma dhe mjediset e brendshme të ndërtesës. Pjesa e mureve rrethues të jashtëm, nga ana e pasme e ndërtesës, paraqet një formë të kundërt të fasadës. Kati përdhe dhe kati I parë janë në nivelin e tokës dhe ndahen nga toka nga një kanal shumë I ngushtë dhe pjesërisht I mbushur me mbeturina dhe nuk dihet deri në çfarë thellësie është ky kanal. Mbi nivelin e tokës ndodhet kati I dytë dhe pjesa e ngritur e dhipatosë mbi katin e dytë. Ky mur ka ngelur jashtë vëmendjes së investimit të bërë. Si rezultat I lagështisë që ka ardhur nga kreu I muraturës dhe nga pjesët anësore të dhipatosë, brezat horizontalë të drurit janë kalbur dhe ka ndodhur shpëputja e brezave të drurit, duke shkaktuar shpërbërjen e tyre dhe ndarjen e muraturës në dy faqe, duke rënë faqja e jashtme e saj, nga kati I tretë dhe një pjesë e muraturës së katit të dytë.

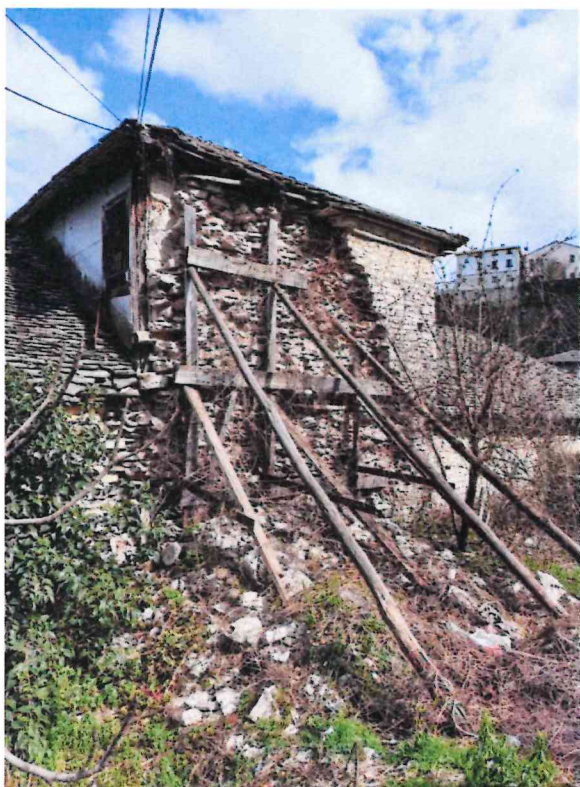
Foto e murit të rrëzuar ne pjesen e pasme te objektit

Sic shihet nga fasadat pajantimi I gjithë objekti është bërë, por në momentin e ndërhyrjes ato duhet të forcohen. Pasi të forcohen pajantimet do të fillojë prishja e murit të mbetur dhe të ruajtur nga pajantimi. Pasi të pastrohet nga muri I demtuar do të fillojë pastrimi I kanalit pas shtepisë I cili tani është I mbushur me balte. Pas pastrimit, do të duket se sa është demtimi nga ana e jashtme e murit mbajtes. Pasi të gjykohet se sa I demtuar është muri do të fillojë edhe rindërtimi I tij si në projekt duke pasur parasysh zgjatimin e brezit të drurit cdo 80 cm me lende pishe të stazhionuar. Do të fiksohen mbi murin mbajtes tabanet e nderkateve, shkallet e drurit dhe do të bëhet një pjesë e catise në qendër dhe restaurimi I spërtheve të demtuar.

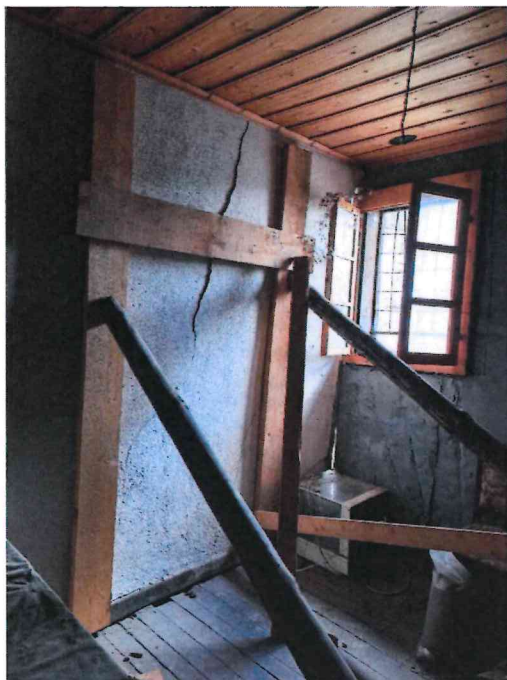
Nderhyrje te brendeshme nga DRTK Gjirokaster per mbajten e murit
