**Projekt mbi ndërhyrjen konservuese-restauruese në pikturën murale të kishës  
"Shën Sotiri" (Sveti Spas), Kërçisht - Dibër  
Tiranë, 2020**

# Ndërhyrja konservuese-restauruese në pikturën murale të kishës së "Shën Sotirit" (Sveti Spas), Kërçisht – Dibër

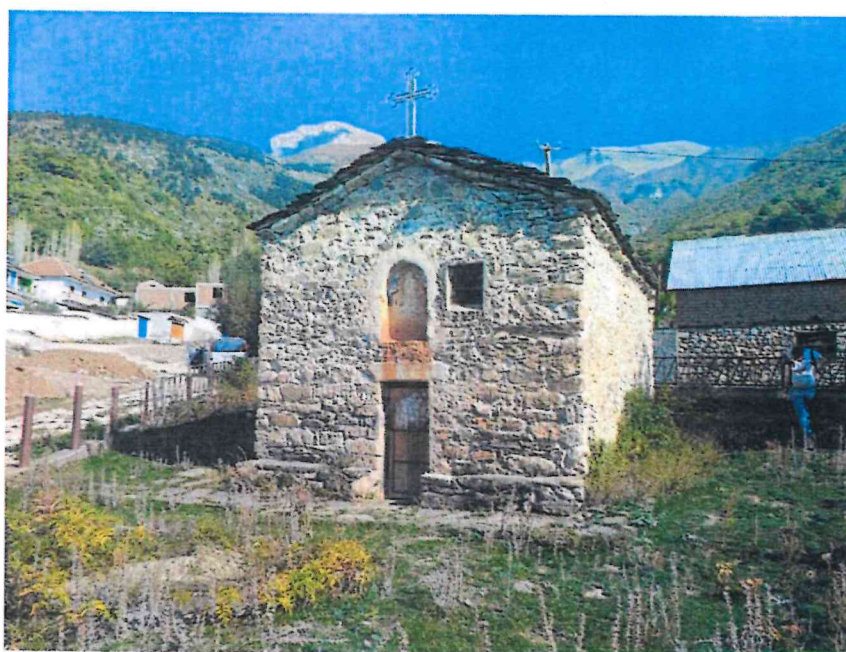
Fig.1

Kisha e "Shën Sotirit" (Sveti Spas) është e ndërtuar në pjesën e sipërme të fshatit Kërçisht në Maqellarë, 20 km në jug të qytetit të Peshkopisë. Kisha është e thjeshtë, njënefëshe me përmasa 6.30m x 3.40m dhe është e ndërtuar me gurë të lidhur me llaç (Fig.1). Çatia dyujëse e saj është e mbuluar me rrasa guri dhe hyrja e saj ndodhet në anën perëndimore. Në faqen lindore ndodhet apsida dhe anash saj dy niko (Fig.2). Faqet jugore dhe veriore janë ndërtuar nga dy harqe me gjatësi 2.80m e lartësi 3m. Faqja perëndimore ka në qendër derën hyrëse dhe një dritare të hapur me vonë. Tavani i kishës ka formë harkore me qemer dhe është i dekoruar me pikturë (Fig.3). Në interiorin e kishës ndodhet edhe një ikonostas i realizuar në një periudhë më të mëvonshme se ndërtimi i kishës, sipas një mbishkrimi në vitin 1874 (Fig.4). Sipër derës hyrëse në anën perëndimore ndodhet një nike e cila ka gjurmë afresku shumë të dëmtuar ku mendojmë se ka qenë realizuar portreti i "Shën Sotirit" emrin e të cilit mban kisha.

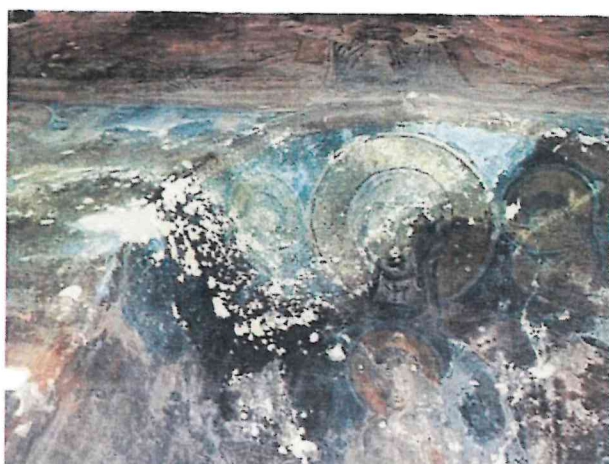
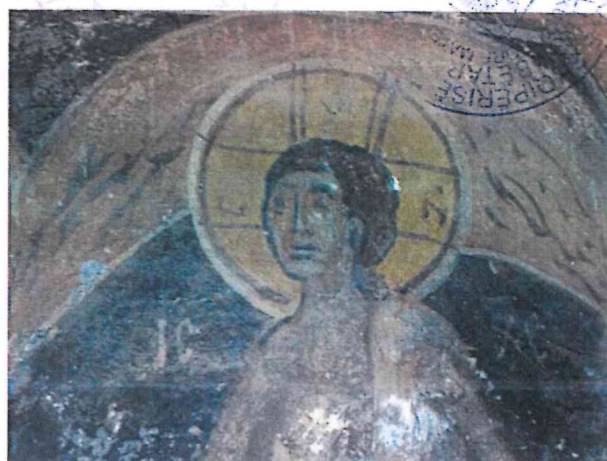
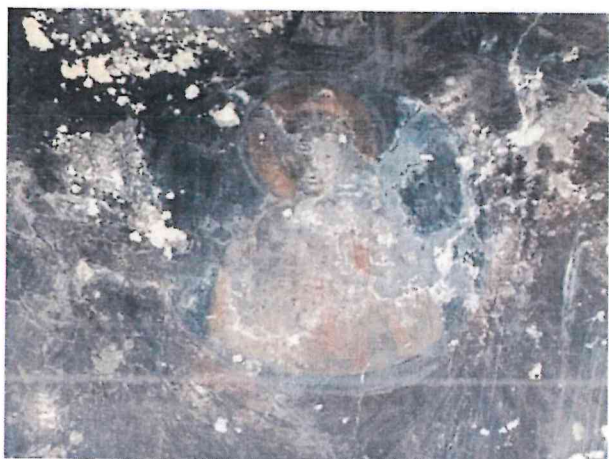
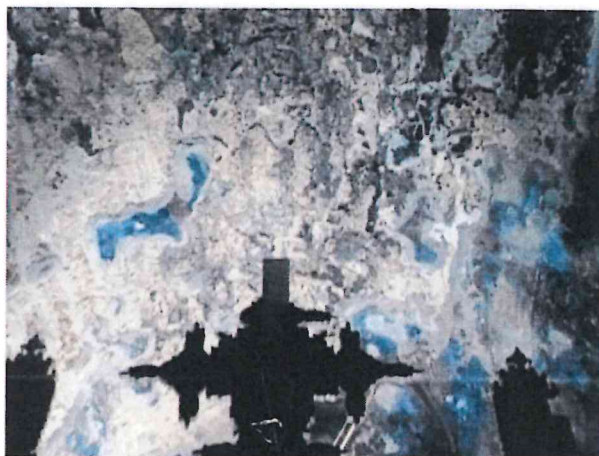
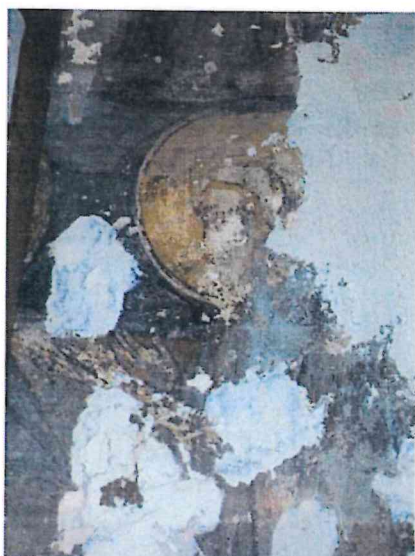
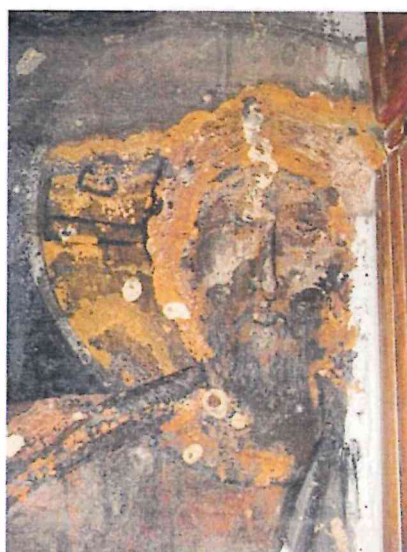
Të gjithë problematikën në gjendjen e konservimit të pikturës murale po e ilustruam dhe me fotot që paraqesim në vazhdim.

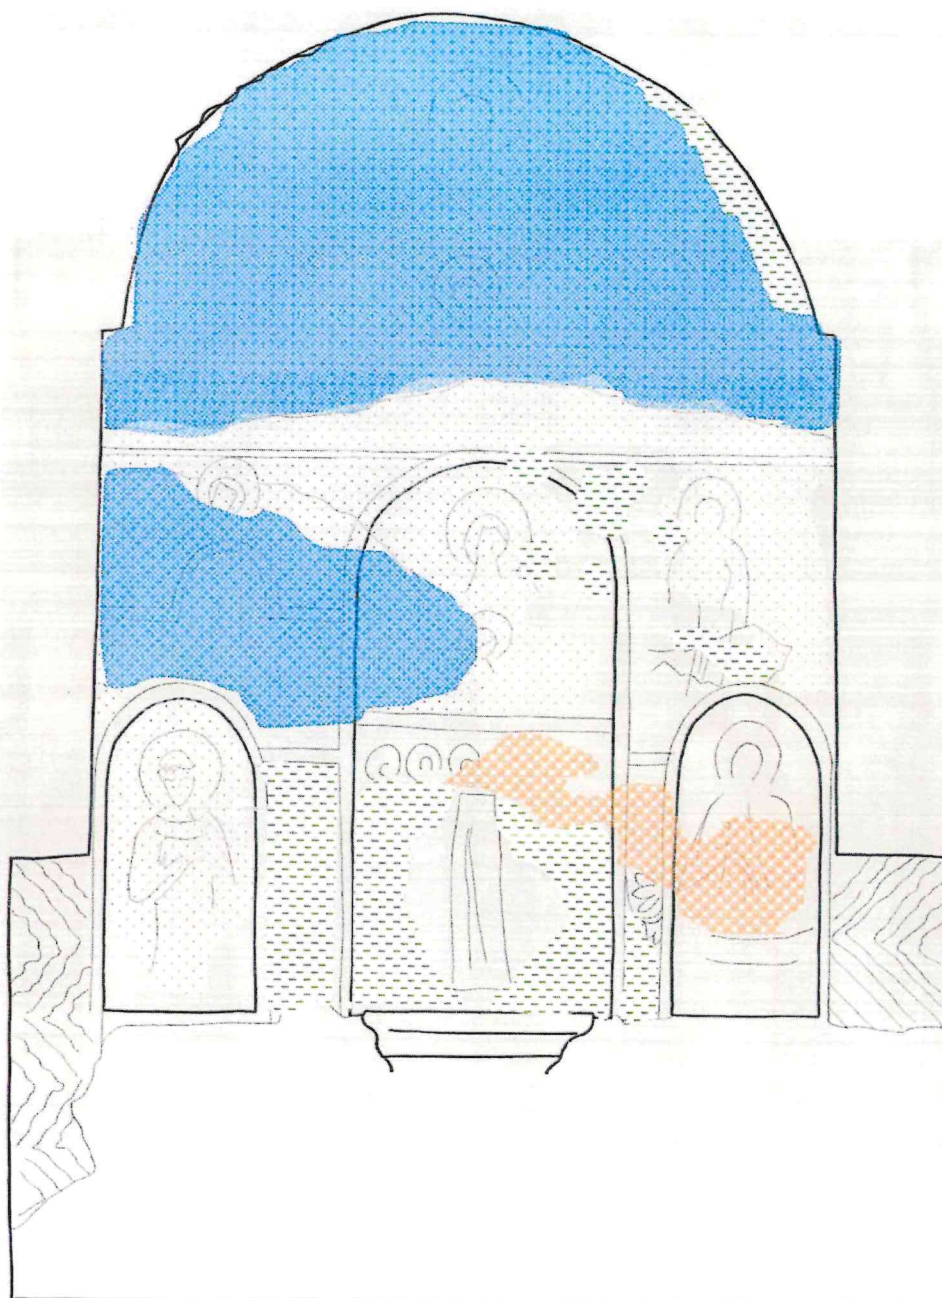
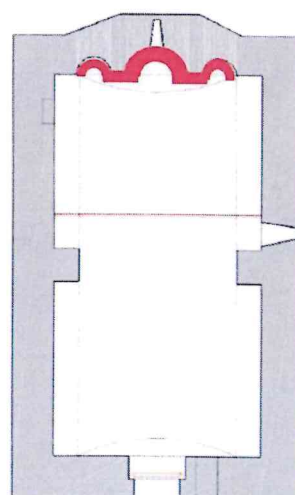
**Dokumentacioni grafik i kishës së Shën Sotirit (Sveti Spas), Kërçisht – Dibër  
( Faqja lindore )**

**Depozitime të qëndrueshme ( nxirje)**

**Goditje mekanike**

**Depozitime të qëndrueshme (kripëra)**

**Pelikul i dëmtuar**

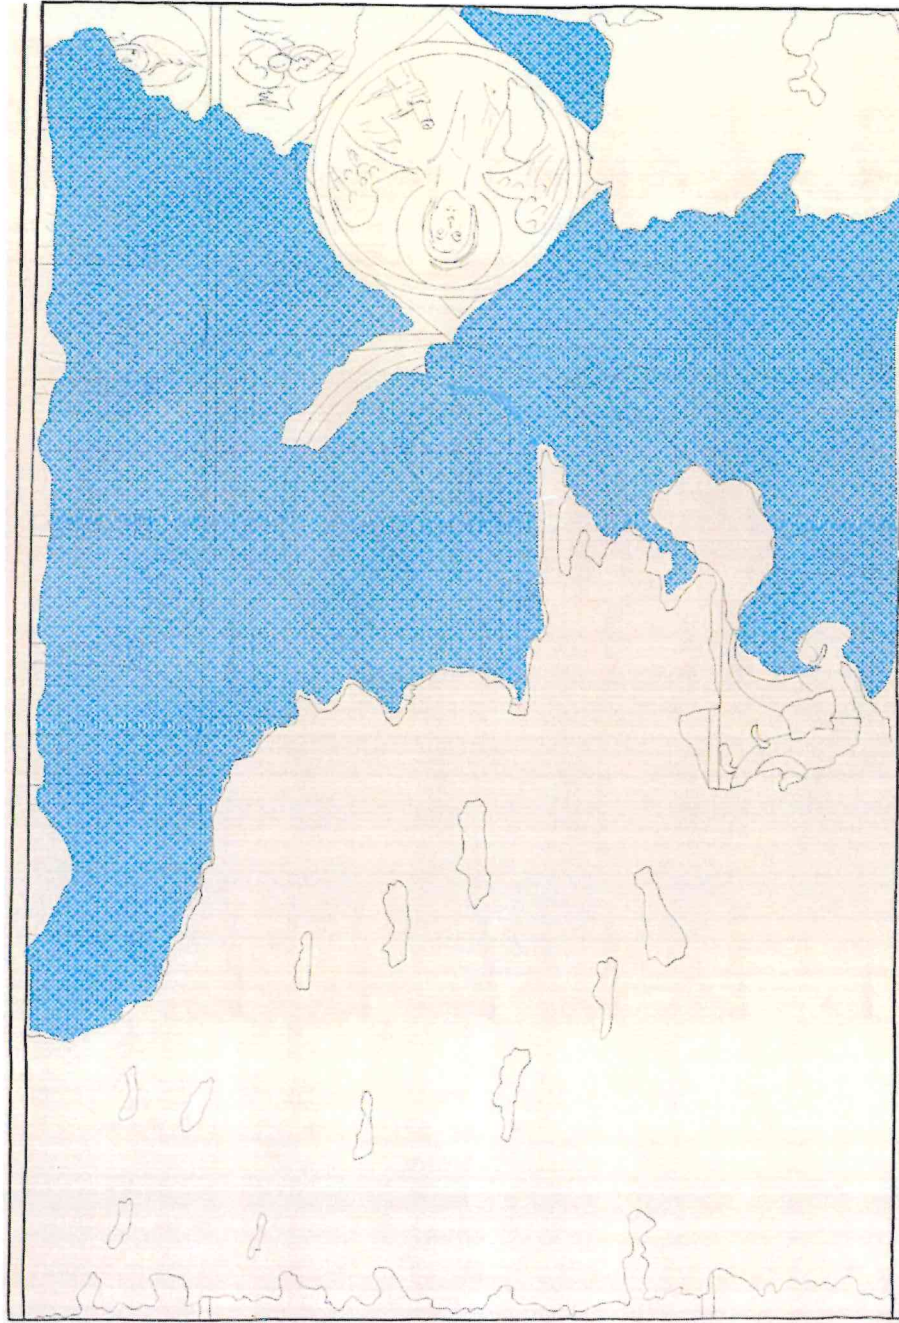
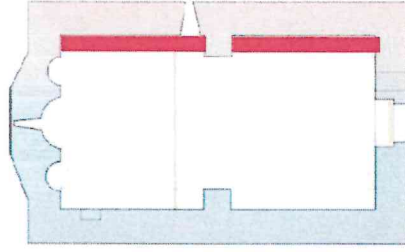
**Dokumentacioni grafik i kishës së Shën Sotirit (Sveti Spas), Kërçisht – Dibër**  
**(Tavani në formë harku )**

**Depozitime të qëndrueshme ( nxirje)**

**Depozitime të qëndrueshme (kripëra)**

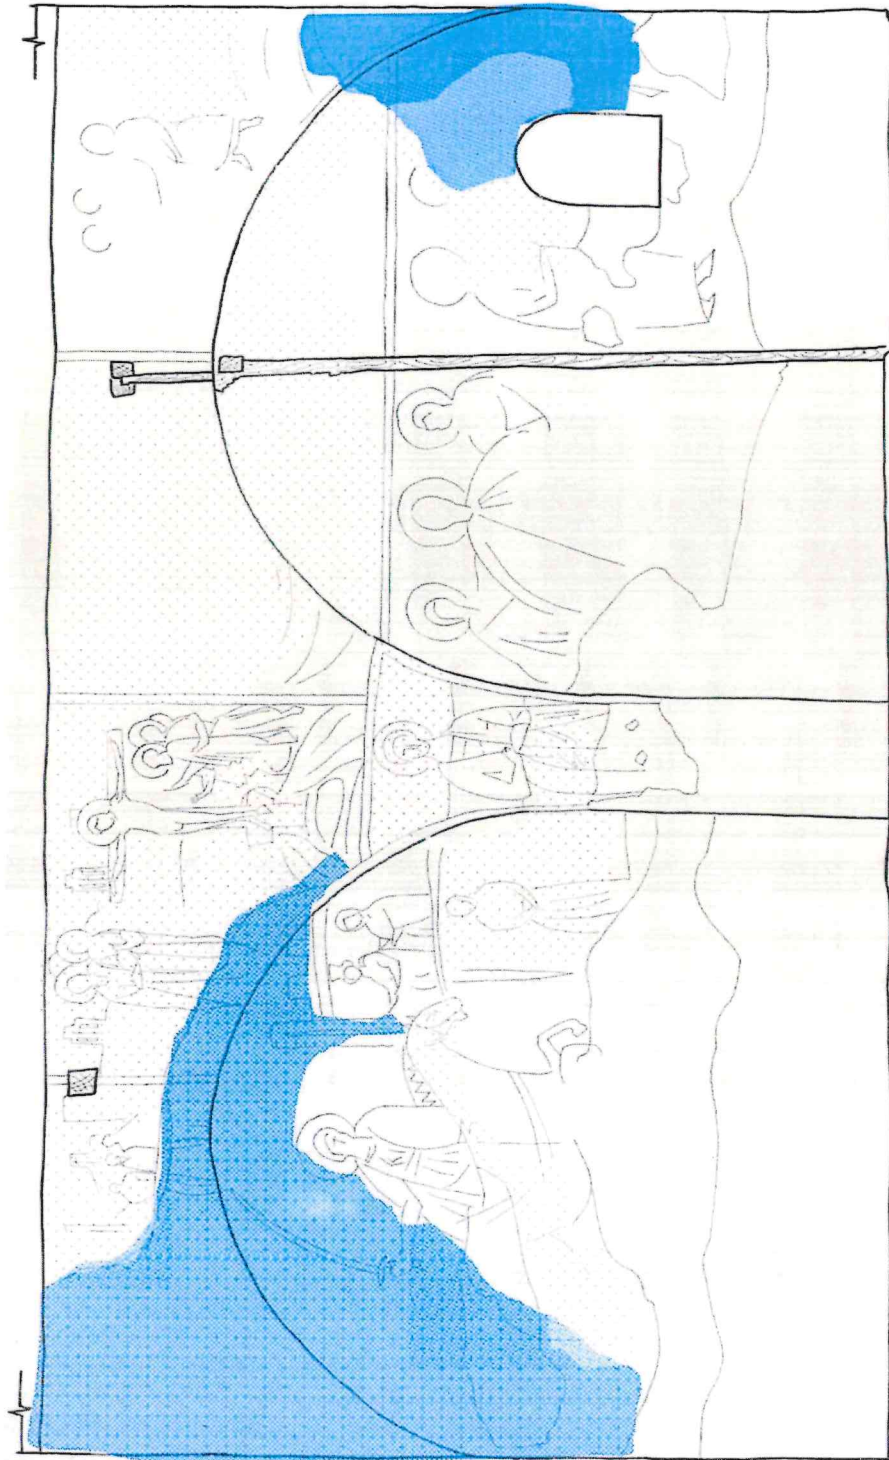
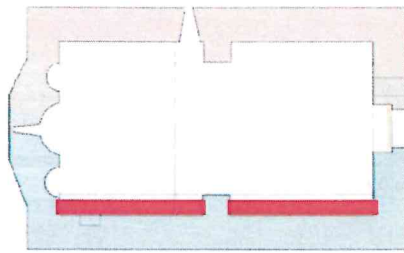
**Dokumentacioni grafik i kishës së Shën Sotirit (Sveti Spas), Kërçisht – Dibër  
( Faqja veriore )**

**Depozitime të qëndrueshme ( nxirje)**

**Depozitime të qëndrueshme (kripëra)**

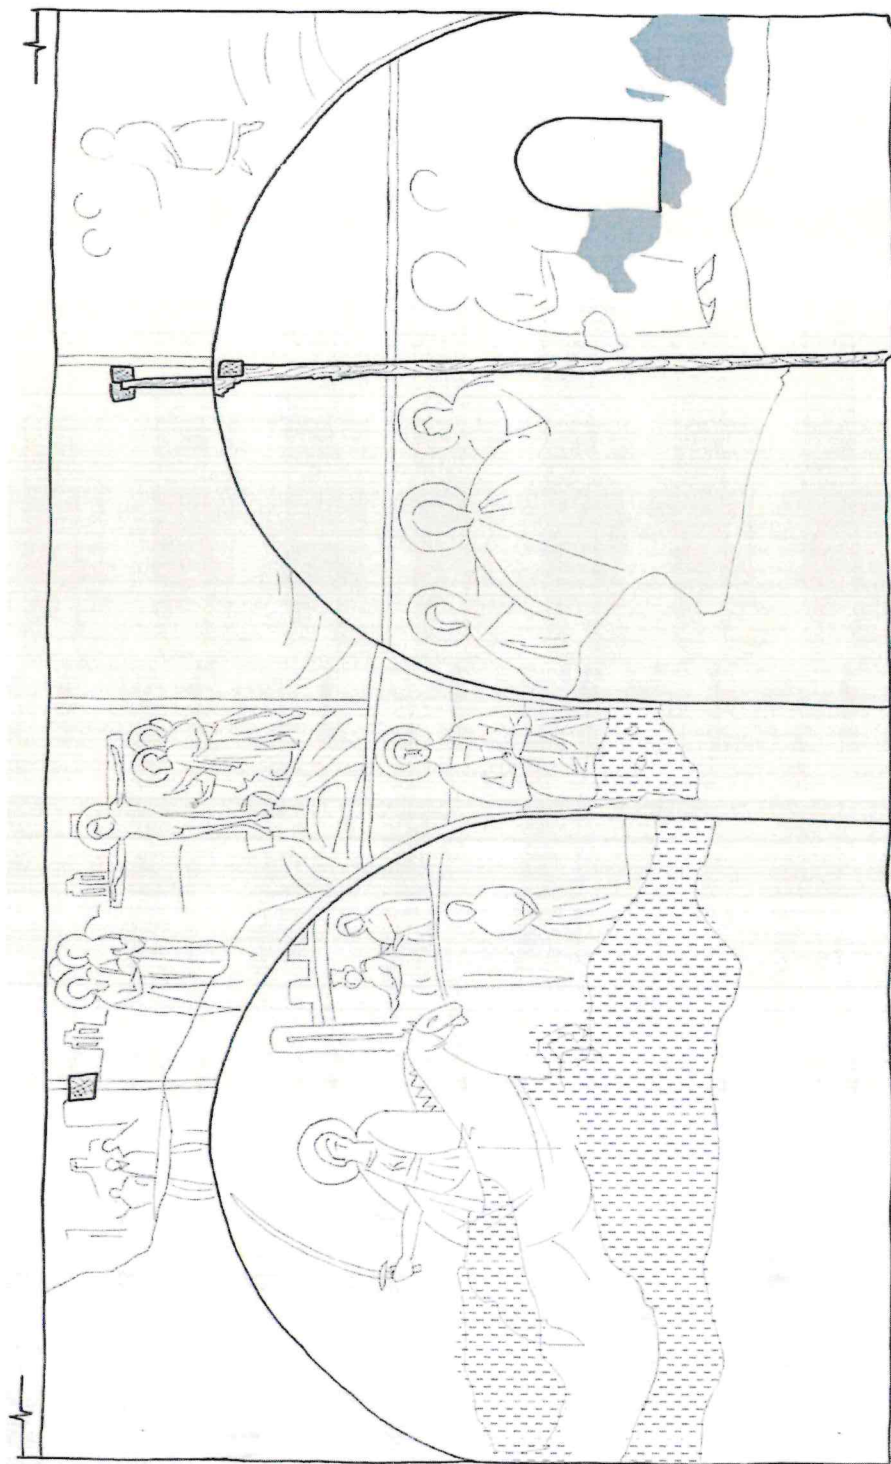
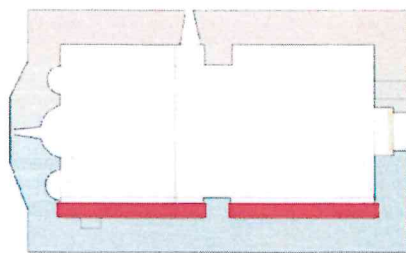
**Dokumentacioni grafik i kishës së Shën Sotirit (Sveti Spas), Kërçisht – Dibër  
( Faqja veriore )**

**Rënie suvaje**

**Rënie e intonakos**

**Rënie e pelikulit**

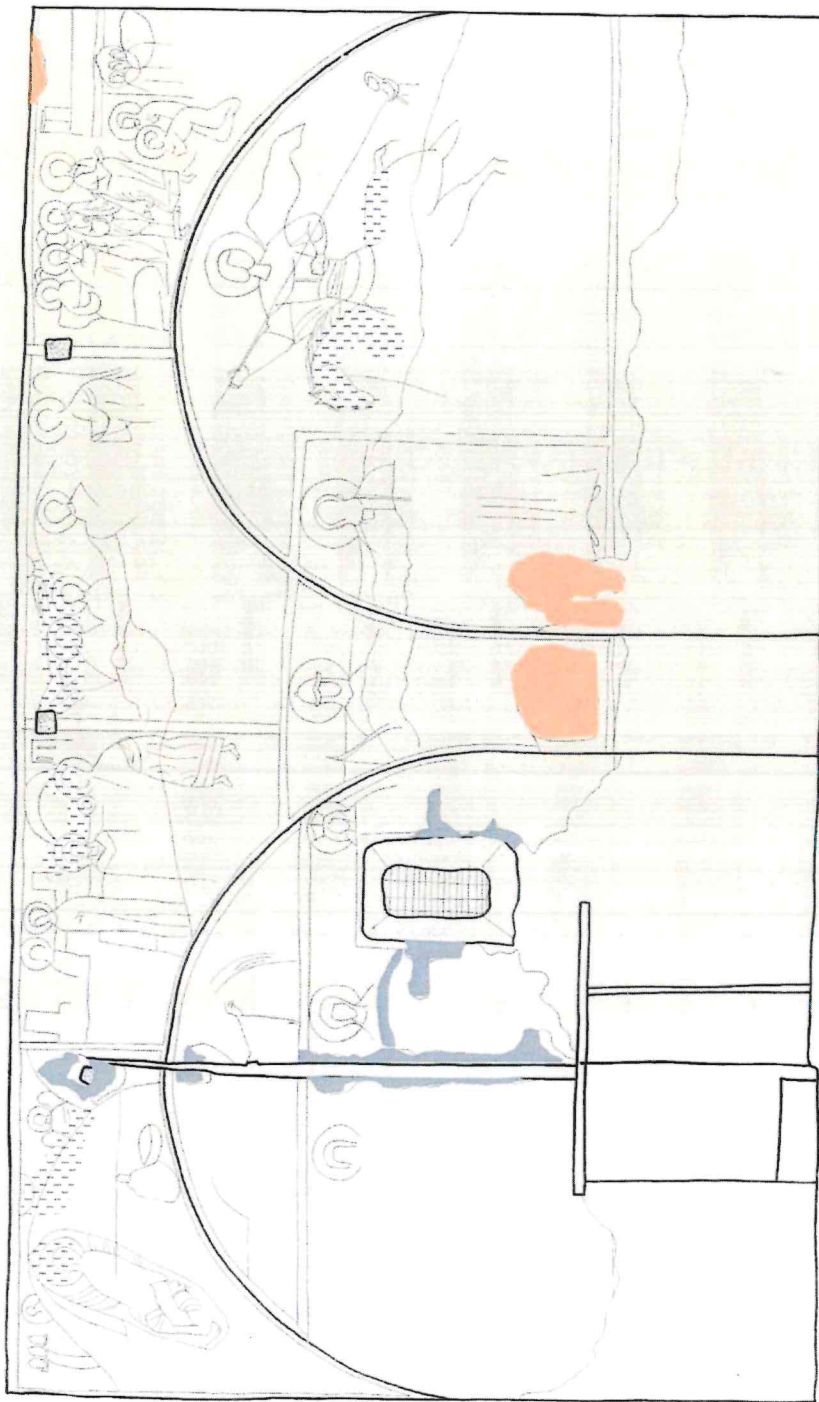
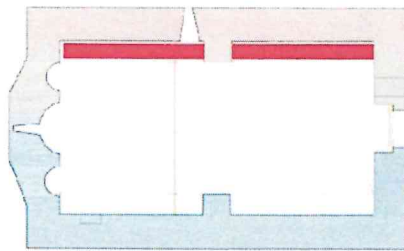
**Dokumentacioni grafik i kishës së Shën Sotirit (Sveti Spas), Kërçisht – Dibër  
( Faqja jugore )**

Rënie suvaje

Rënie e intonakos

Rënie e pelikulit

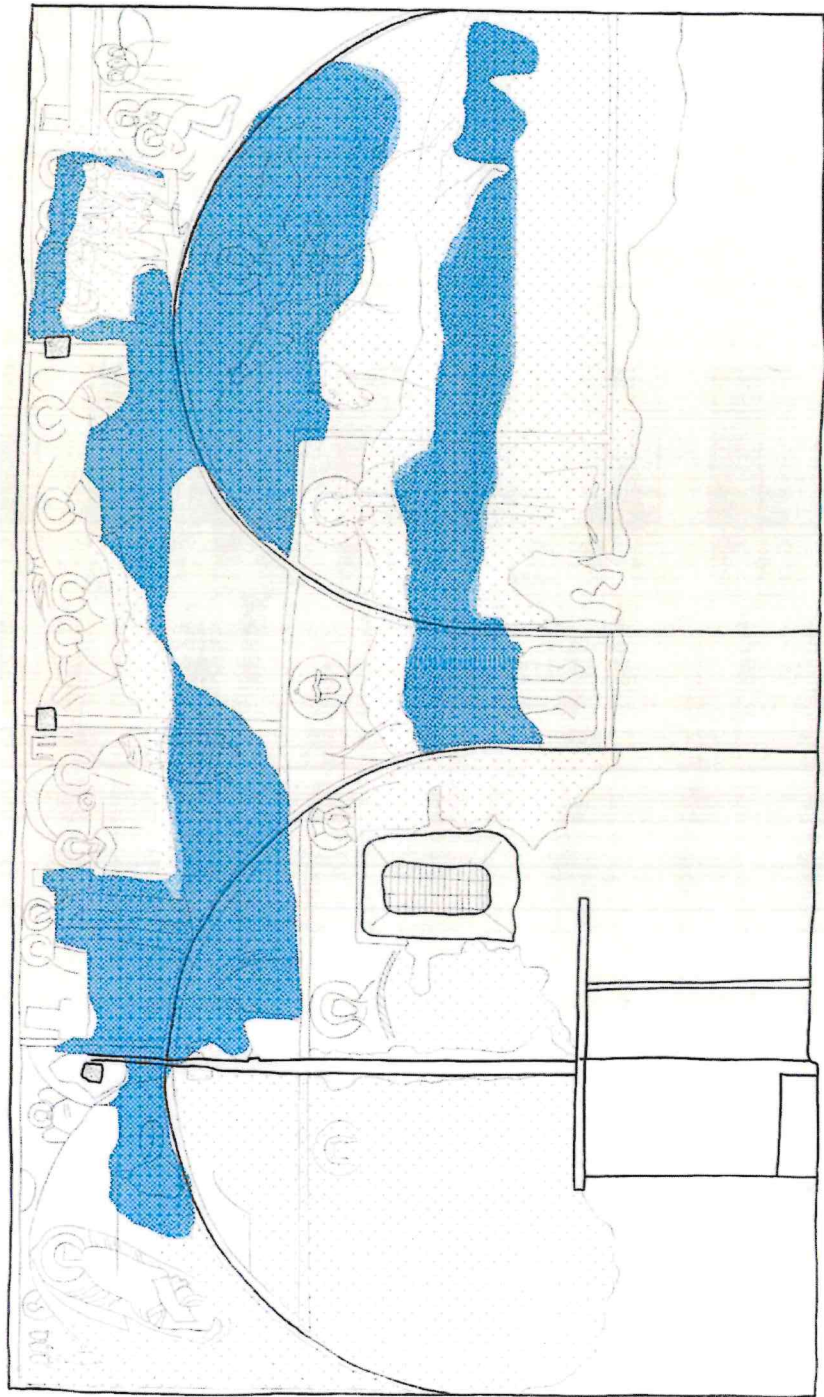
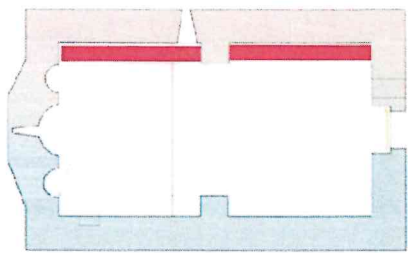
**Dokumentacioni grafik i kishës së Shën Sotirit (Sveti Spas), Kërçisht – Dibër  
(Faqja jugore)**

**Depozitime të qëndrueshme ( nxirje)**

**Depozitime të qëndrueshme (kripëra)**

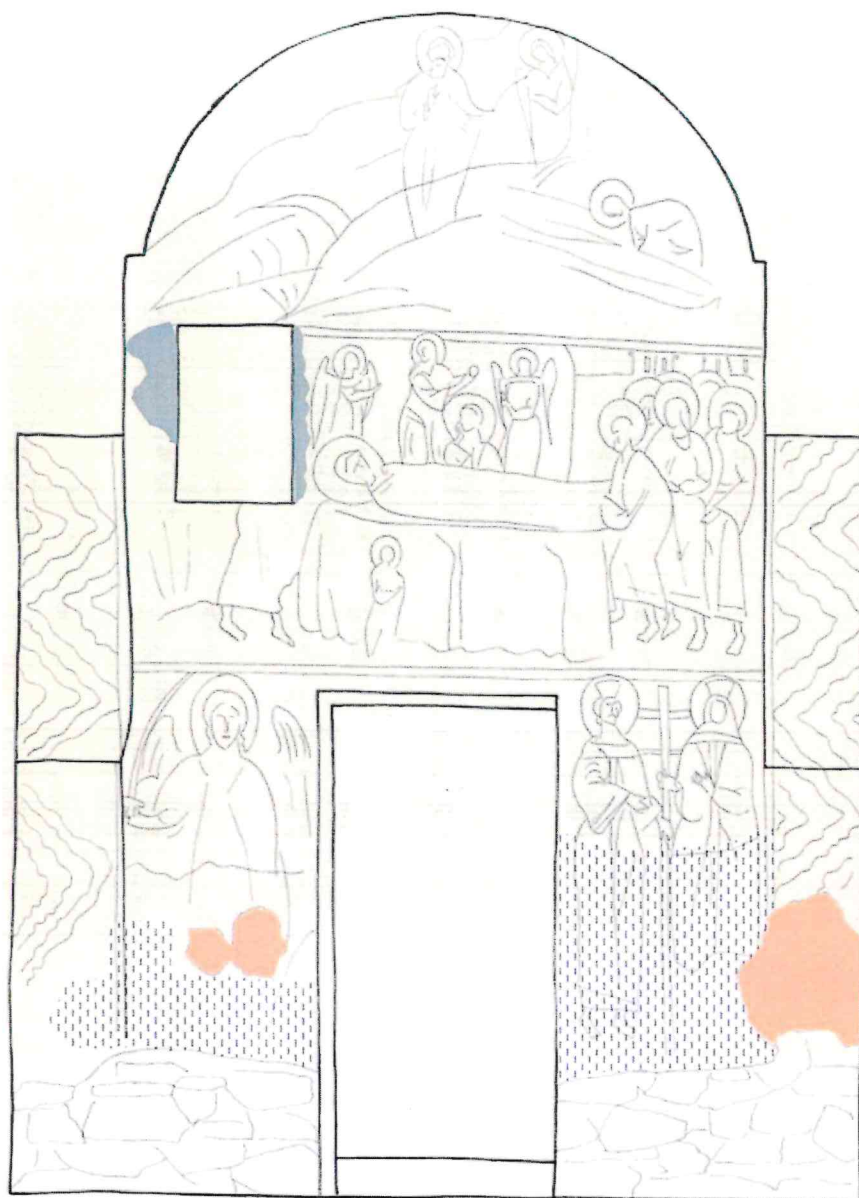
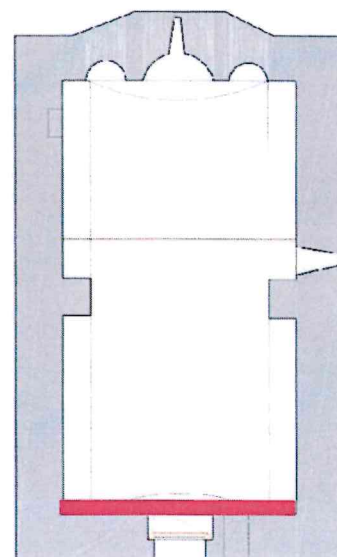
**Dokumentacioni grafik i kishës së Shën Sotirit (Sveti Spas), Kërçisht – Dibër  
( Faqja përëndimore )**

Rënie suvaje

Rënie e pelikulit

Rënie e intonakos

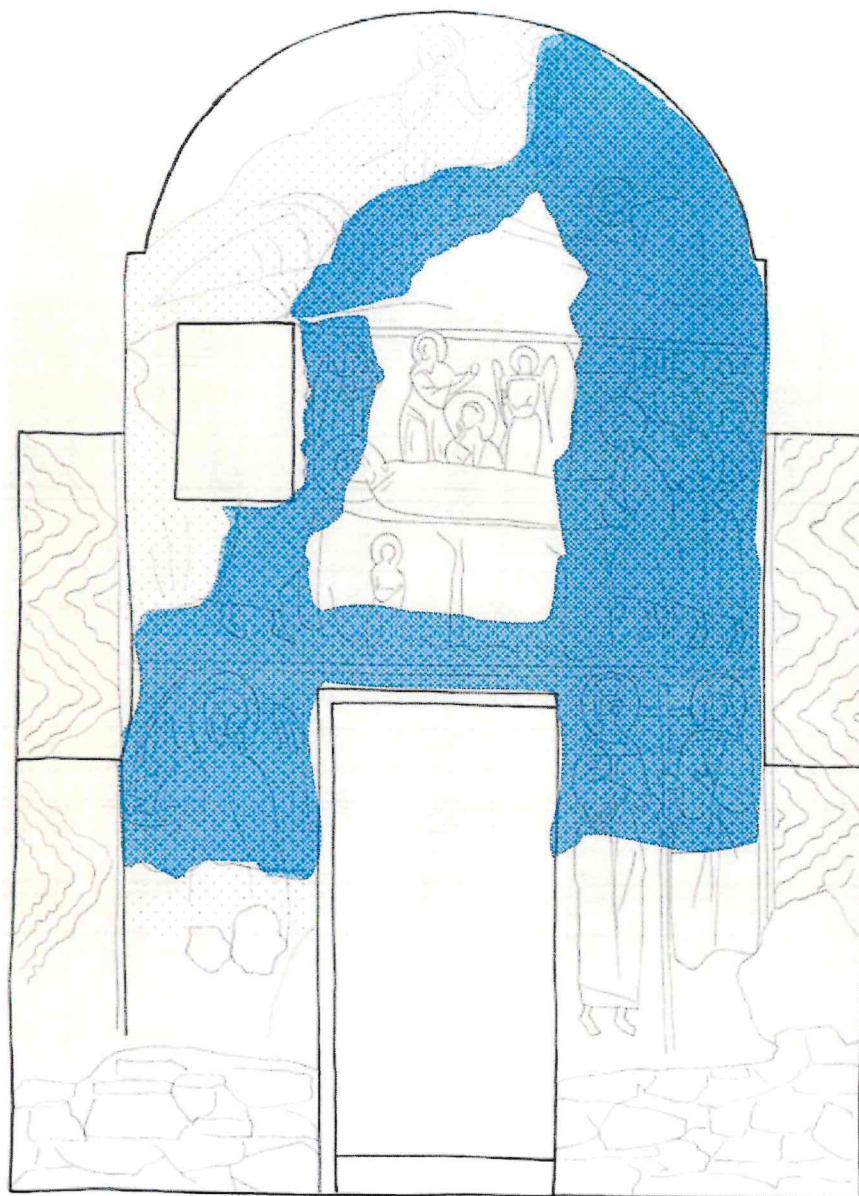
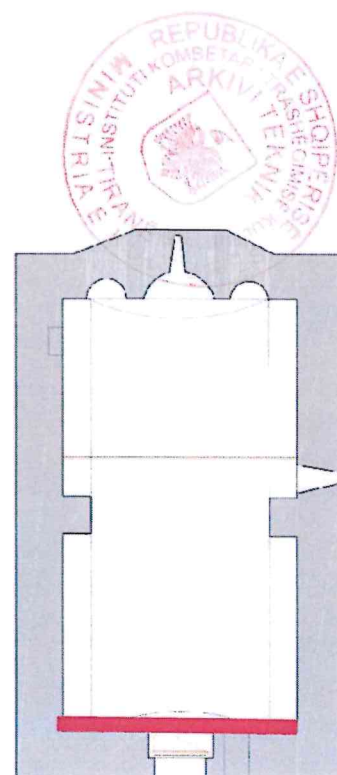
**Dokumentacioni grafik i kishës së Shën Sotirit (Sveti Spas), Kërçisht – Dibër  
( Faqja perëndimore )**

**Depozitime të qëndrueshme ( nxirje)**

**Depozitime të qëndrueshme (kripëra)**
