CERTIFIKATË OBJEKTI

NUMËR (NUMBER): 31405

TITULLI (TITLE): Kisha e Shën Sotirit (Sveti Spas), Diber

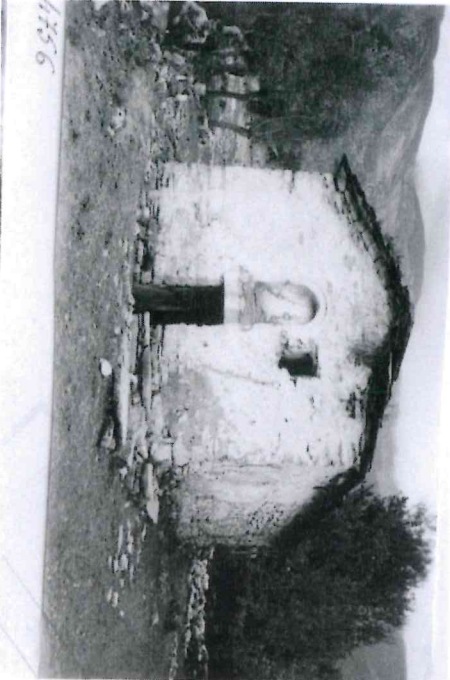
FOTOGRAFIA E OBJEKTIT 6 me 9 (cm)  
(PHOTOGRAPHY OF OBJECT 6 by 9 cm)

Kisha është e vogël njëqetëshe e mbuluar me qemer cilindrik gjatesor. Në interior ruan pikturë murale, ka një ndërtim të thjeshtë, pronas-naus-abside,ka një dritare në mes të absides.Në mure ruhen afreske të dendur me permasa 7x3.4m. Muratura gure të lidhur me llaç e gëlqere,çatia e mbuluar me rrasa guri.

Kisha e Sh.Sotirit është një kishë e vogël njëqetëshe me permasa të brendshme 3.4x6.3m. Nga ana strukturore kisha paraqet një zgjidhje të thjeshtë.Një çift pilastrash nxjerrë në muret gjatesore formojnë arkade (me dy harqe) ngjitur me keto mure, mbi të cilën mbeshetet qemeri cilindrik i pandërprerë gjatë gjithë aksit gjatesor të kishës.Çatia e kishës është dyjese me kostruksion druri,mbuluar me rrasa guri.Pjesa lindore përmban ambjentin e altarit nga e cila del absida trefaqeshe.Protezisi dhe diakonikoni janë gjithashtu të formuar dhe të pajisur me nlike. Altari ndahet nga naosi me një ikonostas të druajtë.Dyshemeja është realizuar me pllaka guri me ngjyrë të çelët.Dyshemeja e naosit është 20cm më poshtë se niveli i pragut të hyjes. Muratura e kishës është ndërtuar me gure potuajse të papunuar lidhur me llaç gëlqere.Interieri i kishës është i dekoruar me pikturë murale. Kisha është pak e ndriçuar, ka një ehapje (fregji) shumë të vogël në fasaden veriore dhe një dritare në fasaden perendimore e hapur me vone dhe pa kujdes.

Në përgjithësi gjendja statike e monumentit paraqitet e mirë. Problemi kryesor në këtë monument është çatia. Konstruksioni i drurit të saj është i amortizuar. Ka depërtim të lageshtë, gjë që rrezikon pikturën murale në muret e brendshme të monumentit. Ka mungesë të theksuar të rrasave të gurit që mbulojnë çatinë si pasojë e rënies dhe thyerjes së tyre.Në muret perimetrale të kishës nuk paraqiten çarje apo inklinime.Si pasojë e ndërhyrjeve në vite,fugaturat duke mos u realizuar me cilësi dhe me të njëjten teknikë me muratën origjinale,japin idene e ndërtimit të kishës në disa faza, gjë e cila nuk faktohet. Dyshemeja, përgjithësisht paraqitet në gjendje të mirë.Ka disa mungesa të pllakave të gurit në 10% të sipërfaqes së saj. Kisha ruan ende derën e saj origjinale.Elementet e drurit të portës paraqiten në gjendje të amortizuar.Ambjenti rrethues, kisha ndodhet në ane të rrugës së fshatit (në një nivel me të ulët se rruga), në një territor të pjerrët. Ky ambjent paraqet i pasistenuar përsa i përket orientimit të rrjedhjes së ujërave sipërfaqësor. Nuk ka asnjë rrugë të sistenuar që të çon në hyrjen e kishës.Në këtë monument mungon tabela përshkuese e informacionit mbi vlerat e monumentit si dhe elementet mbrojtës kundër rrezikut të zjarrit.

**SHKALLA E DËMTIMIT (SCALE OF DAMAGE): 4**

Vendosi:  
Sipas pikave te rendit te dites:  
1. Te miratoje projektet e restaurimit te financuara nga buxheti i shtetit.  
2. Miratohet: Restaurimi dhe konsolidimi i pikturës murale ne Kishen Sveti Spas, Kerçisht, Peshkopi.  
Plotei kartelen: Ferdinand Yzeiri  
Dt. 03.07.2015 kartela e DRKK Shkoder
