PROJEKT RESTAURIMI, KISHA E SHËN KOLLIT-KRUTJE E SIPËRME/ LUSHNJË

OBJEKTI: PROJEKT RESTAURIMI, KISHA E SHËN KOLLIT-KRUTJE E SIPËRME/ LUSHNJË

## DEGRADIMI

**DEGRADIMET - PLANI NË  
KUOTËN E DRITAREVE**

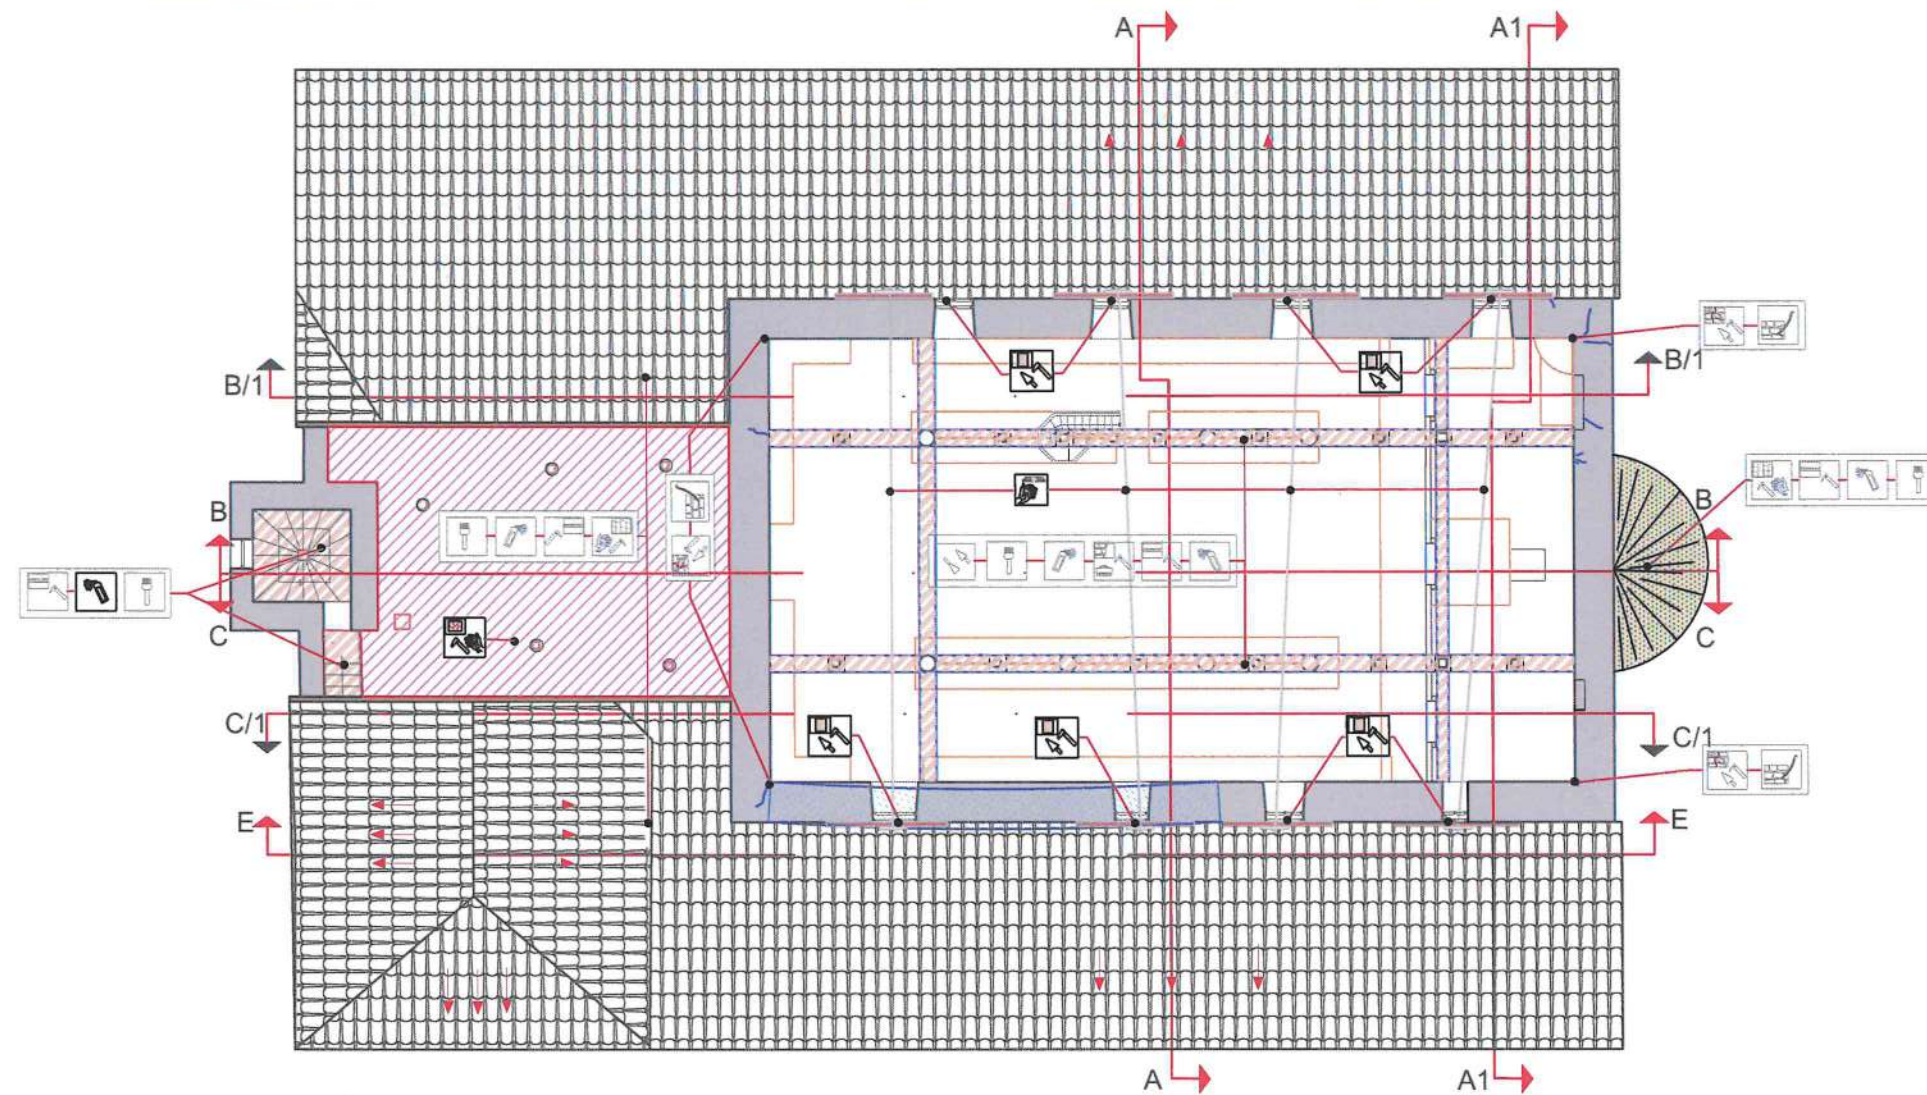
- DEGRADIM OSE RENIE E TAVANIT
- MUNGESË E KORRIZËS PREJ GIPSI
- DEGRADIM I LYERJES ME GELQERE TE MURATURES
- RENIE SUVAJE

- KAPILARITETI NGA NËNTOKA
- LAGESHTI QË VJENE NGA ÇATJUA
- KORROZION I ELEMETEVE METALIK
- DEGRADIM I ELEMETEVE DRUSOR
- DEGRADIM I SUVASË
- DEGRADIM I MURATURËS (SHMANGIE NGA VERTIKALITETI)

| Stukimi i të gjitha fugave dhe çarjeve sipërfaqësore. Do të përdoret llac më bazë gëlqereje hidraulike natyrore. | Restaurim i elementëve drusor. | Heqje ose zvendosim pajantash të degraduara | veshje e shkallëve me pllaka guri ngjyre gri |
| Lyerje me solucion hidroizolues | Prishje e suvasë, pastrim i fugave dhe çarjeve sipërfaqësore | Prishje mur guri | |

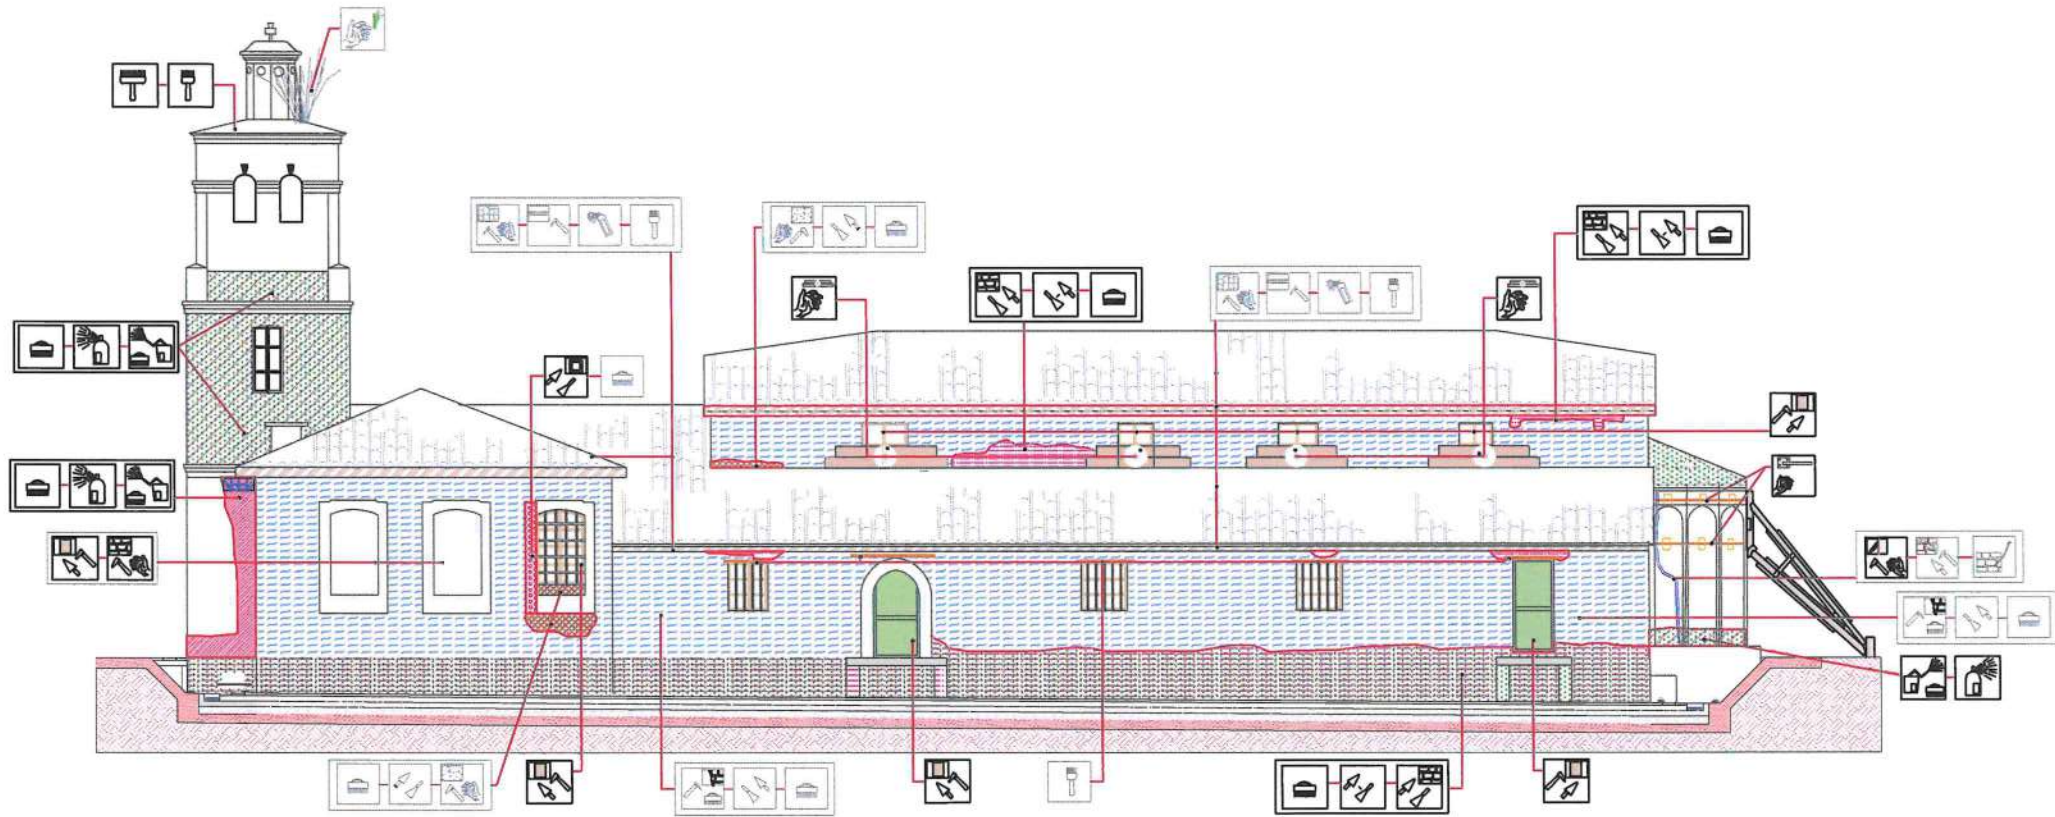
Lagështi që vjen nga çatia  
Si rezultat i degradimit të  
mbulesës së çatisë së  
kambanares, ujërat e shiut kanë  
depërtuar nën çatë. Kjo lagështi  
ka shkaktuar dëme të  
konsiderueshme në strukturën  
mbajtëse të çatisë, ndryshkjen e  
elementëve metalik.

DEGRADIMI

- DEGRADIM OSE RENIE E TAVANIT
- MUNGESË E KORRIZËS PREJ GIPSI
- DEGRADIM I LËRËS ME GELQERE TE MURATURES
- RENIE SUVAJE

- KAPILARITETI NGA NËNTOKA
- LAGËSHITIA QË VJEN NGA ÇATIJA
- KORROZION I ELEMENTEVE METALIK
- DEGRADIM I ELEMENTEVE DRUSOR
- DEGRADIM I SUVASË
- DEGRADIM I MURATURËS (SHMANJIE NGA VERTIKALITETI)

- Çmontim tirantash jo funksional
- Rindërtim mur guri
- Stukimi i të gjitha fugave dhe çarjeve sipërfaqësore. Do të përdoret llaç me bazë gëlqerore hidrolike natyrore.

- Restaurim i elementëve drusor,
- Heqje ose zvendosim pajantash të degraduara
- veshje e shkallëve me pllaka guri ngjyre gri
- Lyerje me solucion kunder algave

- Lyerje me solucion hidroizolues
- Prishje e suvasë, pastrim i fugave dhe çarjeve sipërfaqësore
- Prishje mur guri
- Restaurim kornizë gipsi
- F.V derë - dritare prej druri të stazhionuar

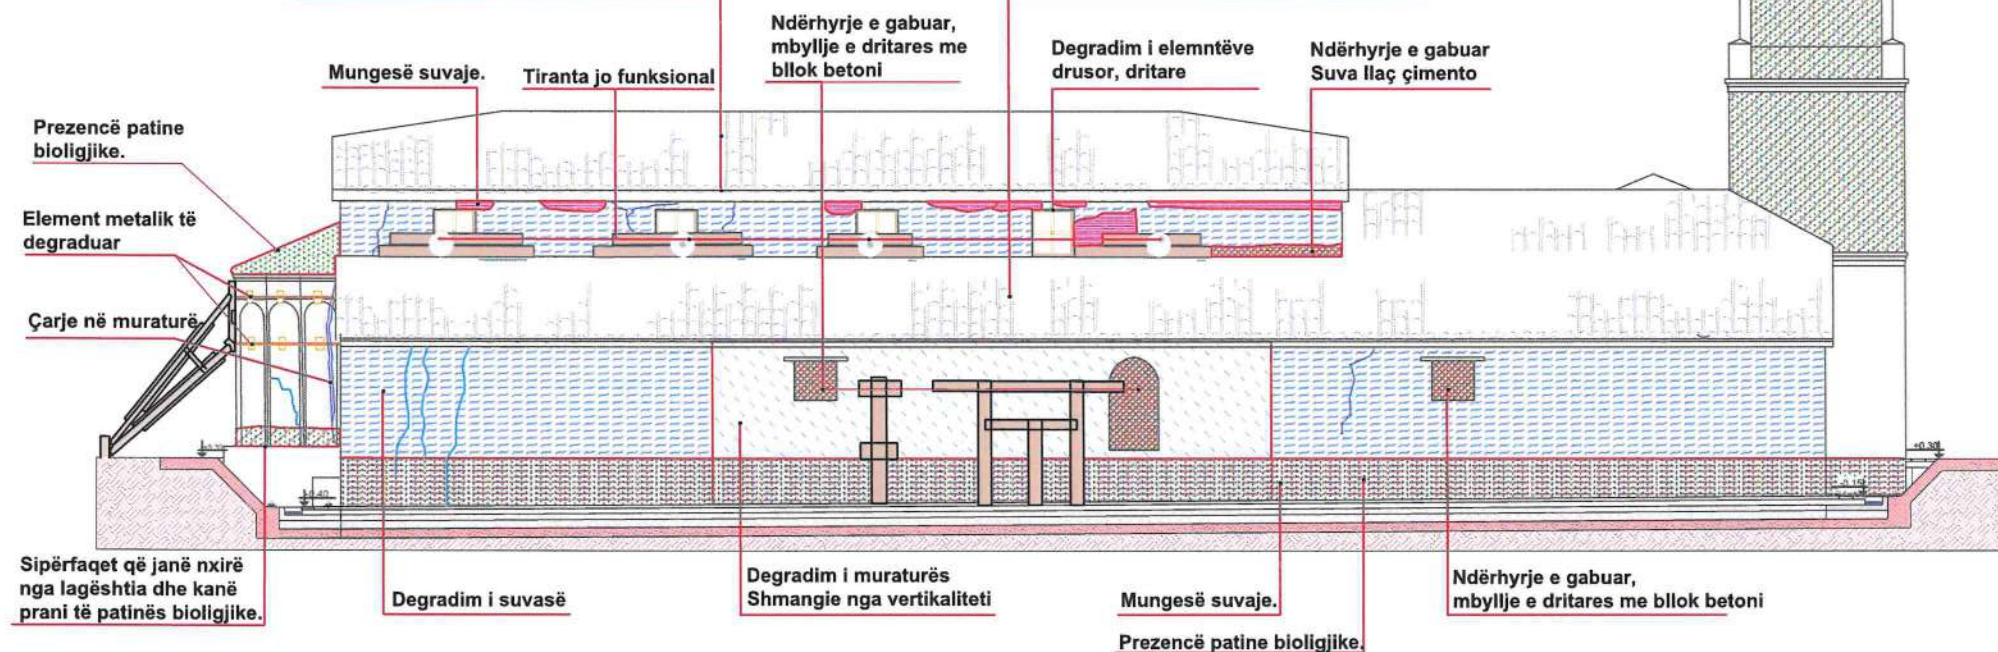
**DEGRADIMET- FASADA  
VERIORE**

Lagështi që vjen nga çatia  
Si rezultat i levizjes të tjegullave të vendit  
dhe mos përdorimit të elementëve  
hidroizoluese, ujërat e shiut kanë depërtuar  
në të gjithë sipërfaqet e mbuluar me çati. Kjo  
lagështi ka shkaktuar dëme të  
konsiderueshme në strukturën e çatisë

Lagështi që vjen nga çatia  
Si rezultat i degradimit të mbulesës  
së çatisë së kambanares, ujërat e  
shiut kanë depërtuar nën çati. Kjo  
lagështi ka shkaktuar dëme të  
konsiderueshme në strukturën  
mbajtëse të çatisë, ndryshkjen e  
elementëve metalik.

- DEGRADIM OSE RENIE E TAVANIT
- MUNGESË E KORRIZËS PREJ GIPSI
- DEGRADIM I LËRJES ME GELQERE TE MURATURËS
- RENIE SUVAJE

| Stukimi i të gjitha fugave dhe çarjeve sipërfaqësore. Do të përdoret llaç në bazë gëlqerëje hidraulike natyrore. | Restaurim i elementëve drusor, | Heqje ose zvendosim pajantash të degraduara | veshje e shkallëve me pllaka guri ngjyre gri |
| Lyerje me solucion hidroizolues | Prishje e suvasë, pastrim i fugave dhe çarjeve sipërfaqësore | Prishje mur guri | |

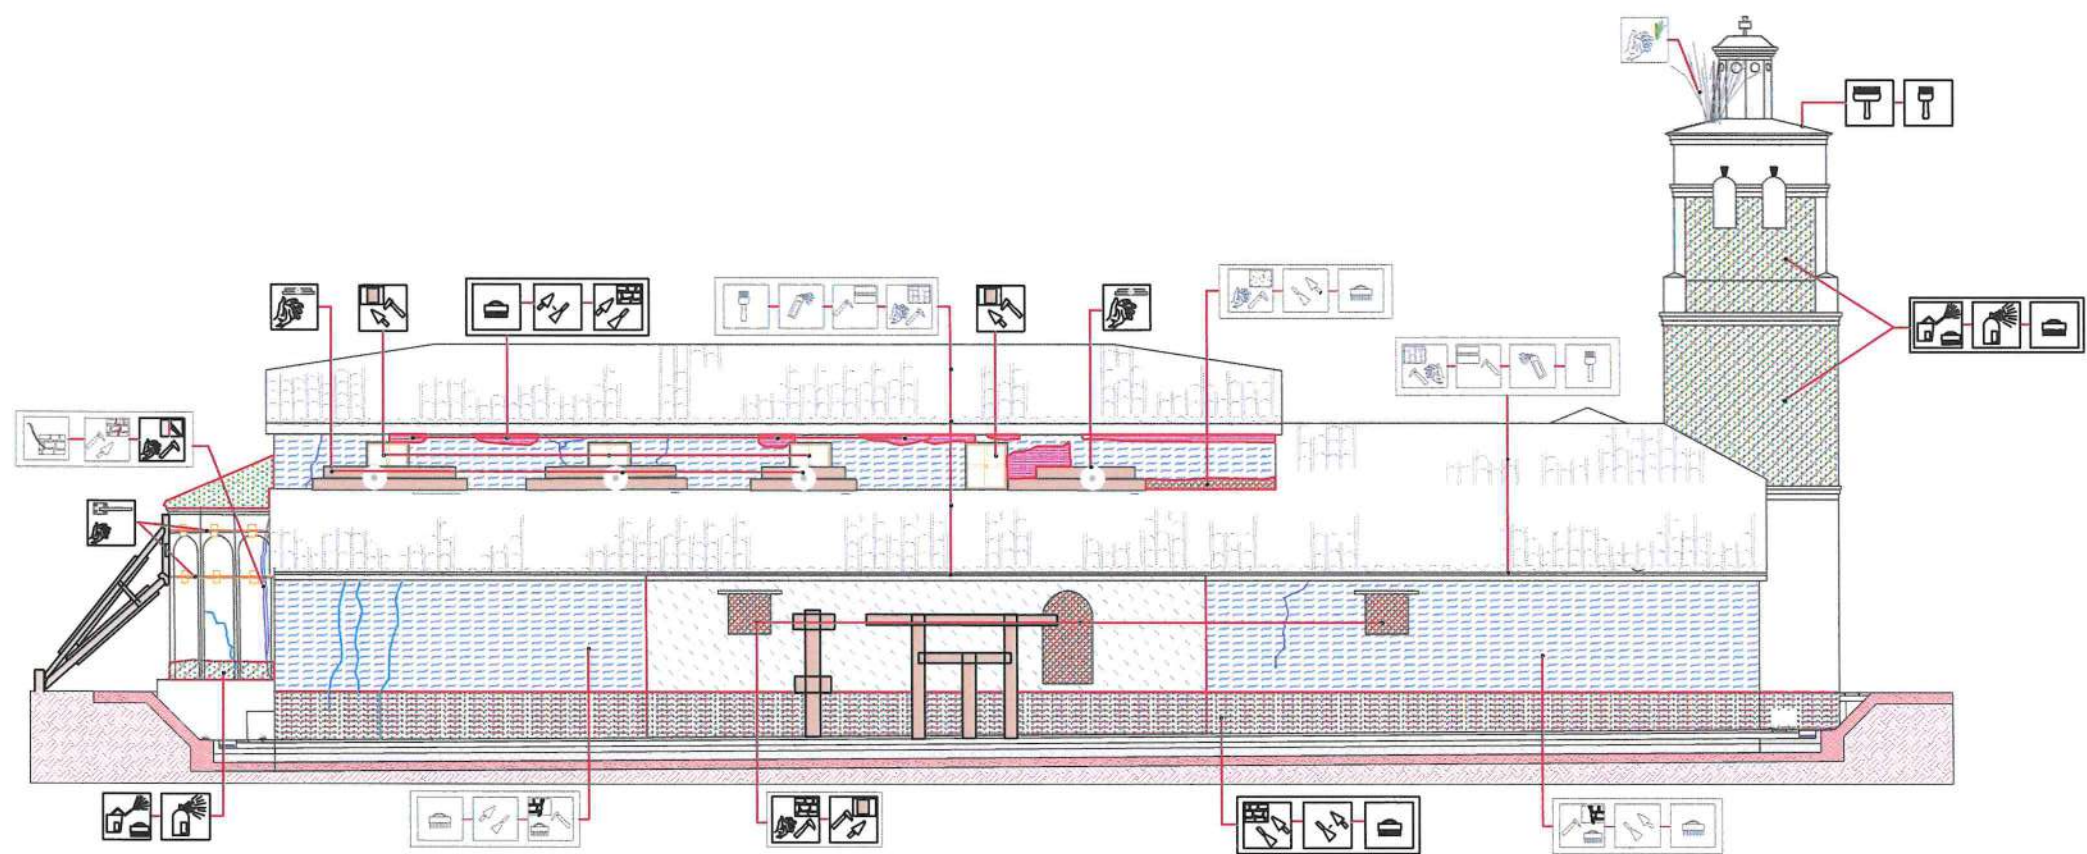
## DEGRADIMI

#### DEGRADIM I ELEMENTËVE DRUSOR

#### DEGRADIM I SUVASË

#### DEGRADIM I MURATURËS (SHMANGIE NGA VERTIKALITETI)

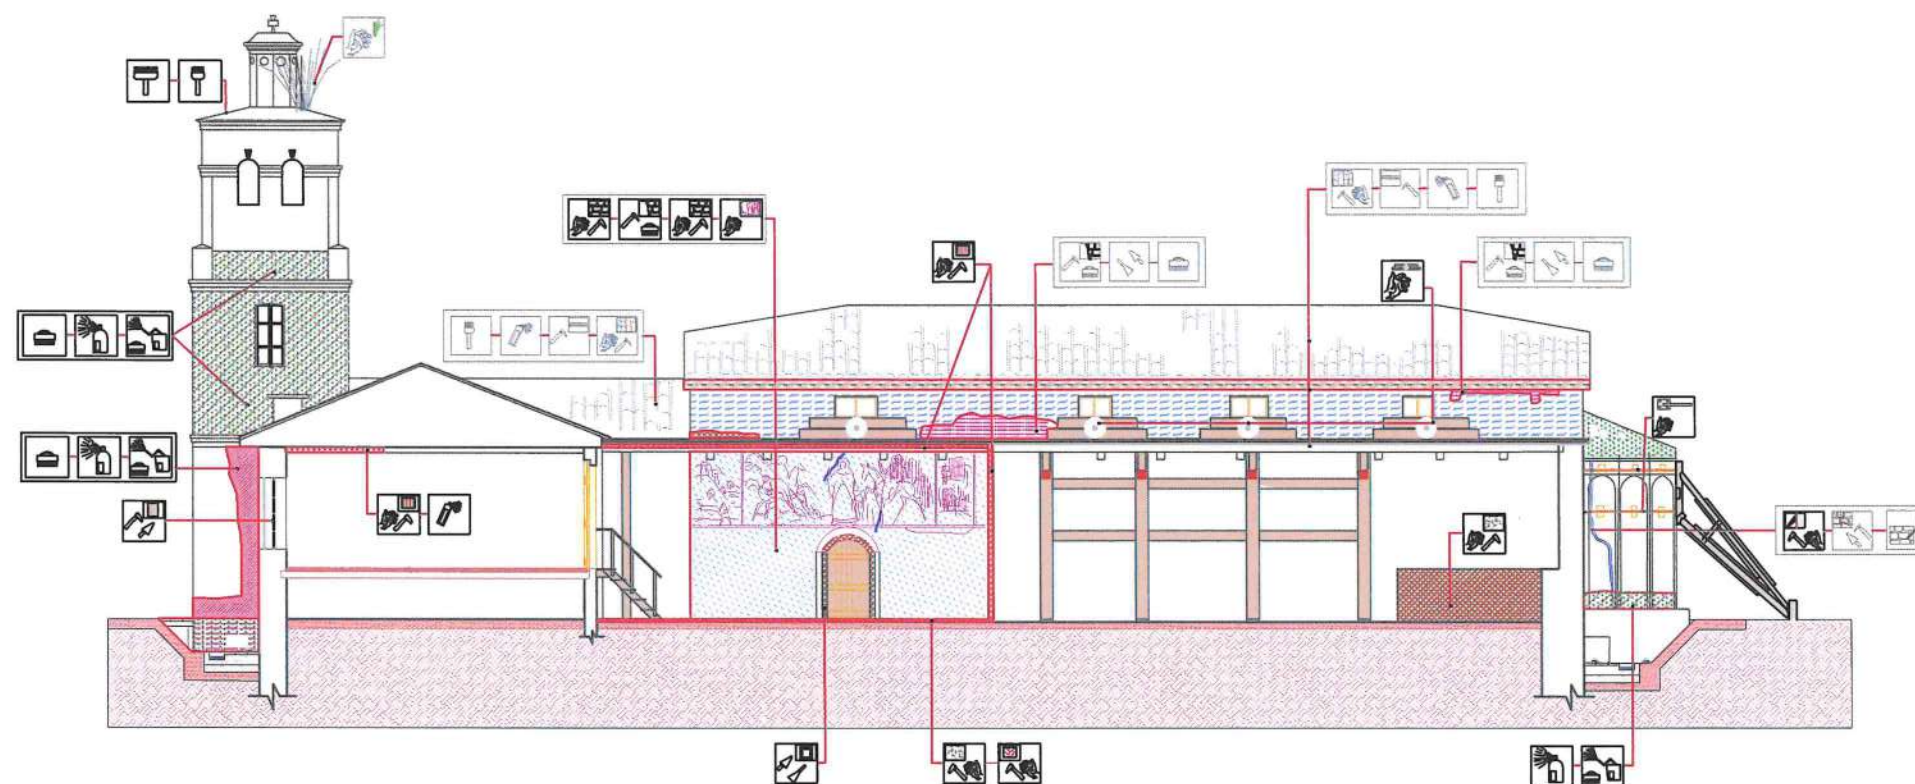
**DEGRADIMET- PRERJA E-E SH 1:**

Lagështi që vjen nga çatia  
Si rezultat i degradimit të mbulesës së  
çatisë së kambanarës, ujërat e shiut kanë  
depërtuar nën çatë. Kjo lagështi ka  
shkaktuar dëme të konsiderueshme në  
strukturën mbajtëse të çatisë, ndryshkjen e  
elementëve metalik.

Degradim i elementëve drusor,  
dritare

Degradim i muraturës Shmangie nga  
vertikaliteti si pasojë e degradimit të  
lidhësit të dy paretëve të tij.

Element metalik të  
degraduar

| | Stukimi i të gjitha fugave dhe çarjeve sipërfaqësore.<br>Do të përdoret llaç me bazë gëlqerjeje hidrolike natyrore. | | Restaurim i elementëve drusor, | | Heqje ose zvendosim pajantash të<br>degraduara | | veshje e shkallëve me pllaka guri ngjyre gri |
| | Lyerje me solucion hidroizolues | | Prishje e suvasë, pastrim i fugave dhe çarjeve<br>sipërfaqësore | | Prishje mur guri | | |

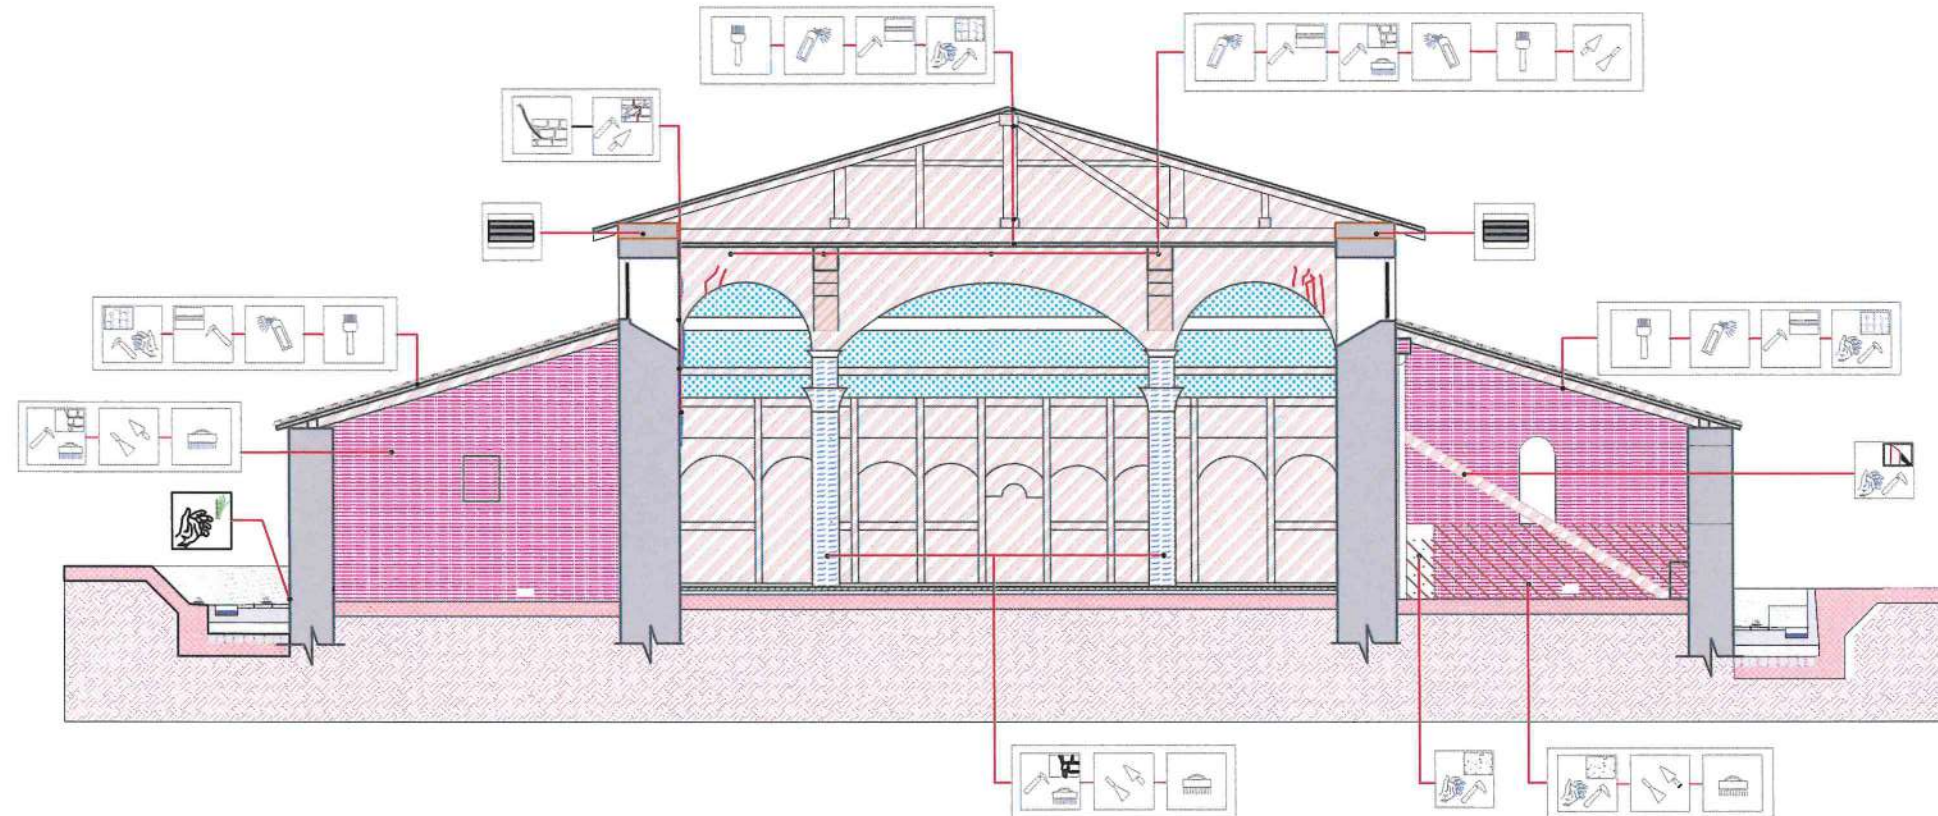
## PRERJA A-A

### DEGRADIMI

#### A. PROBLEMET NE MATERIALE

| | Restaurim kornize gipsi | | Restaurim i dritare prej druri të stazhionuar | | Heqje /rivendosje e pikturës murale (afresku) | | |
| | Restaurim i murit me tekniken e qepjes me shufra inoxi | | Restaurim me tekniken e qepjes me shufra inoxi | | brez druri | | |

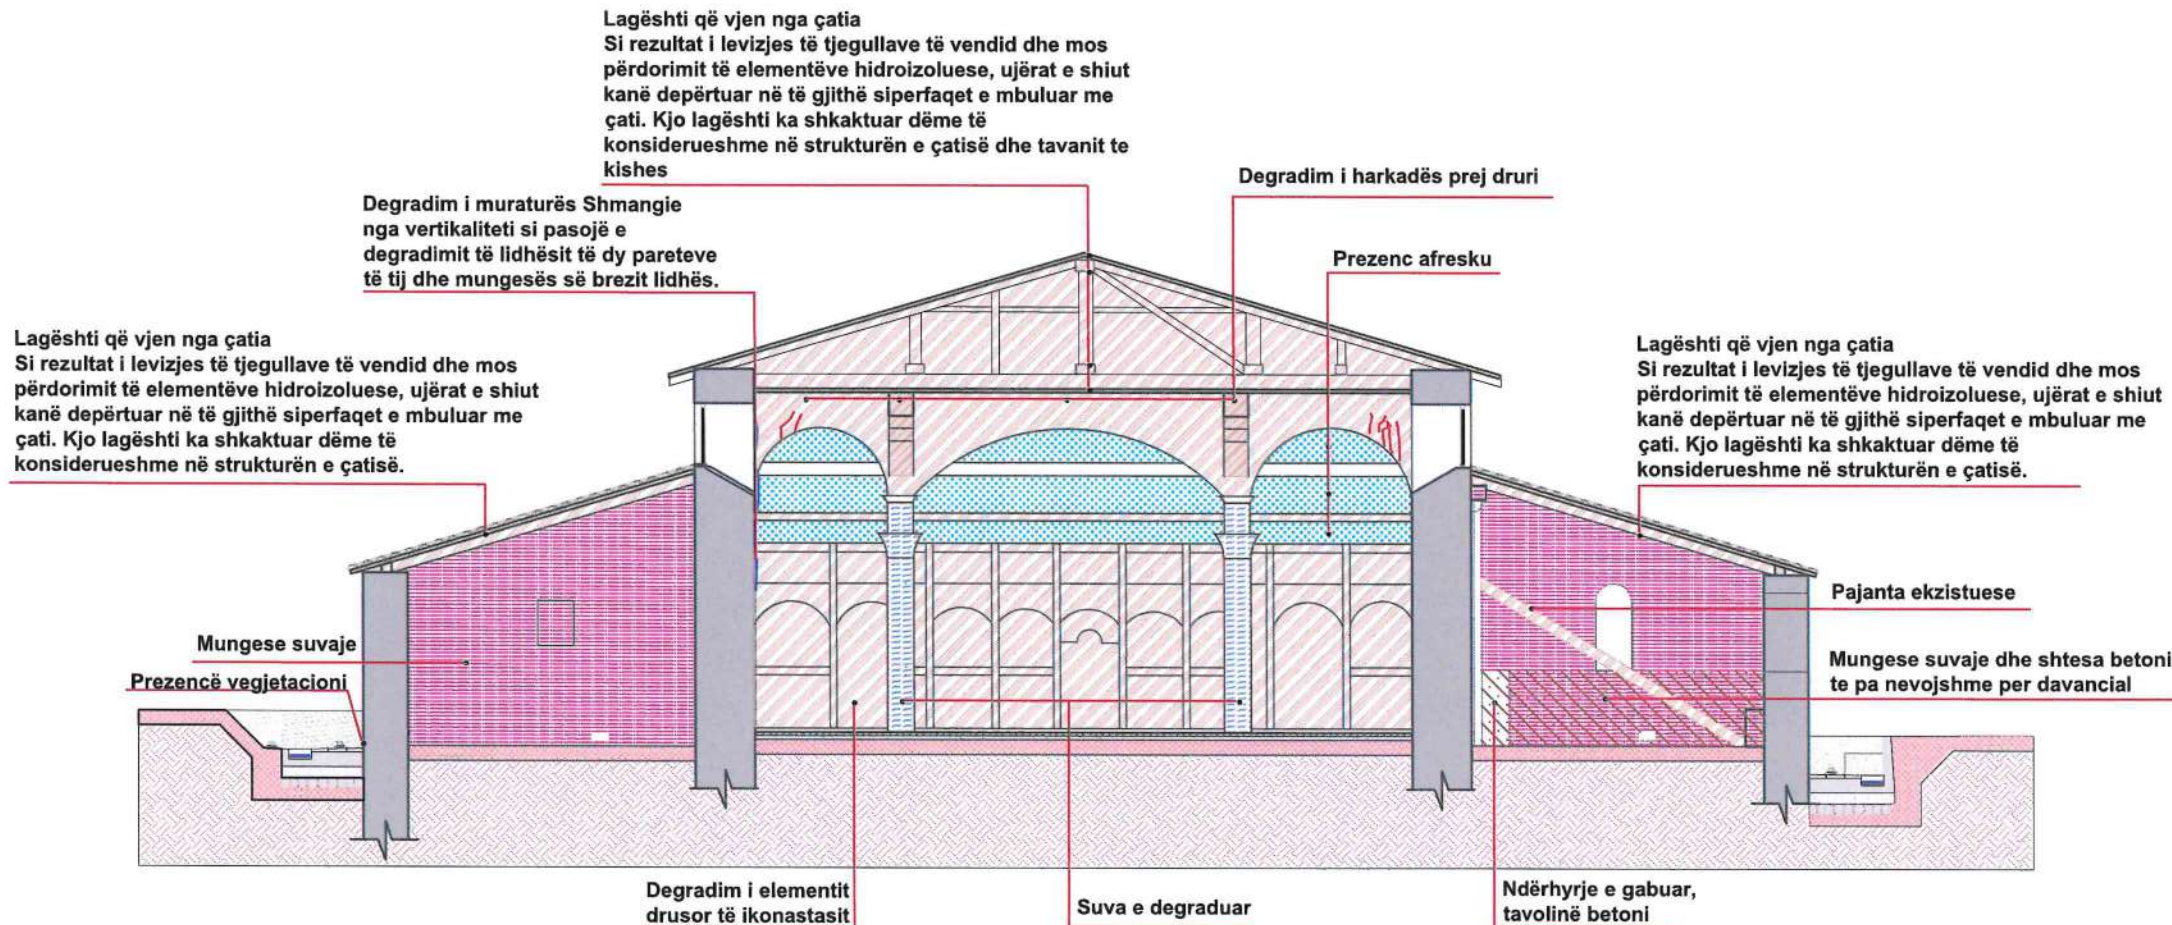
PRERJA A-A, DEGRADIMET SH 1:

| | DEGRADIM OSE RENIE E TAVANIT |
| | DEGRADIM I LYERJES ME GELQERE TE MURATURES |

| | DEGRADIM I ELEMENTËVE DRUSOR |
| | DEGRADIM I SUVASË |
| | DEGRADIM I MURATURËS (SHMANGIE NGA VERTIKALITETI) |

| | Stukimi i të gjitha fugave dhe çarjeve sipërfaqësore. Do të përdoret llac më bazë gëlqerëje hidraulike natyrore. | | Restaurim i elementëve drusor, | | Heqje ose zvendësim pajantash të degraduara | | veshje e shkallëve me pllaka guri ngjyre gri |
| | Lyerje me solucion hidroizolues | | Prishje e suvasë, pastrim i fugave dhe çarjeve sipërfaqësore | | Prishje mur guri | | |

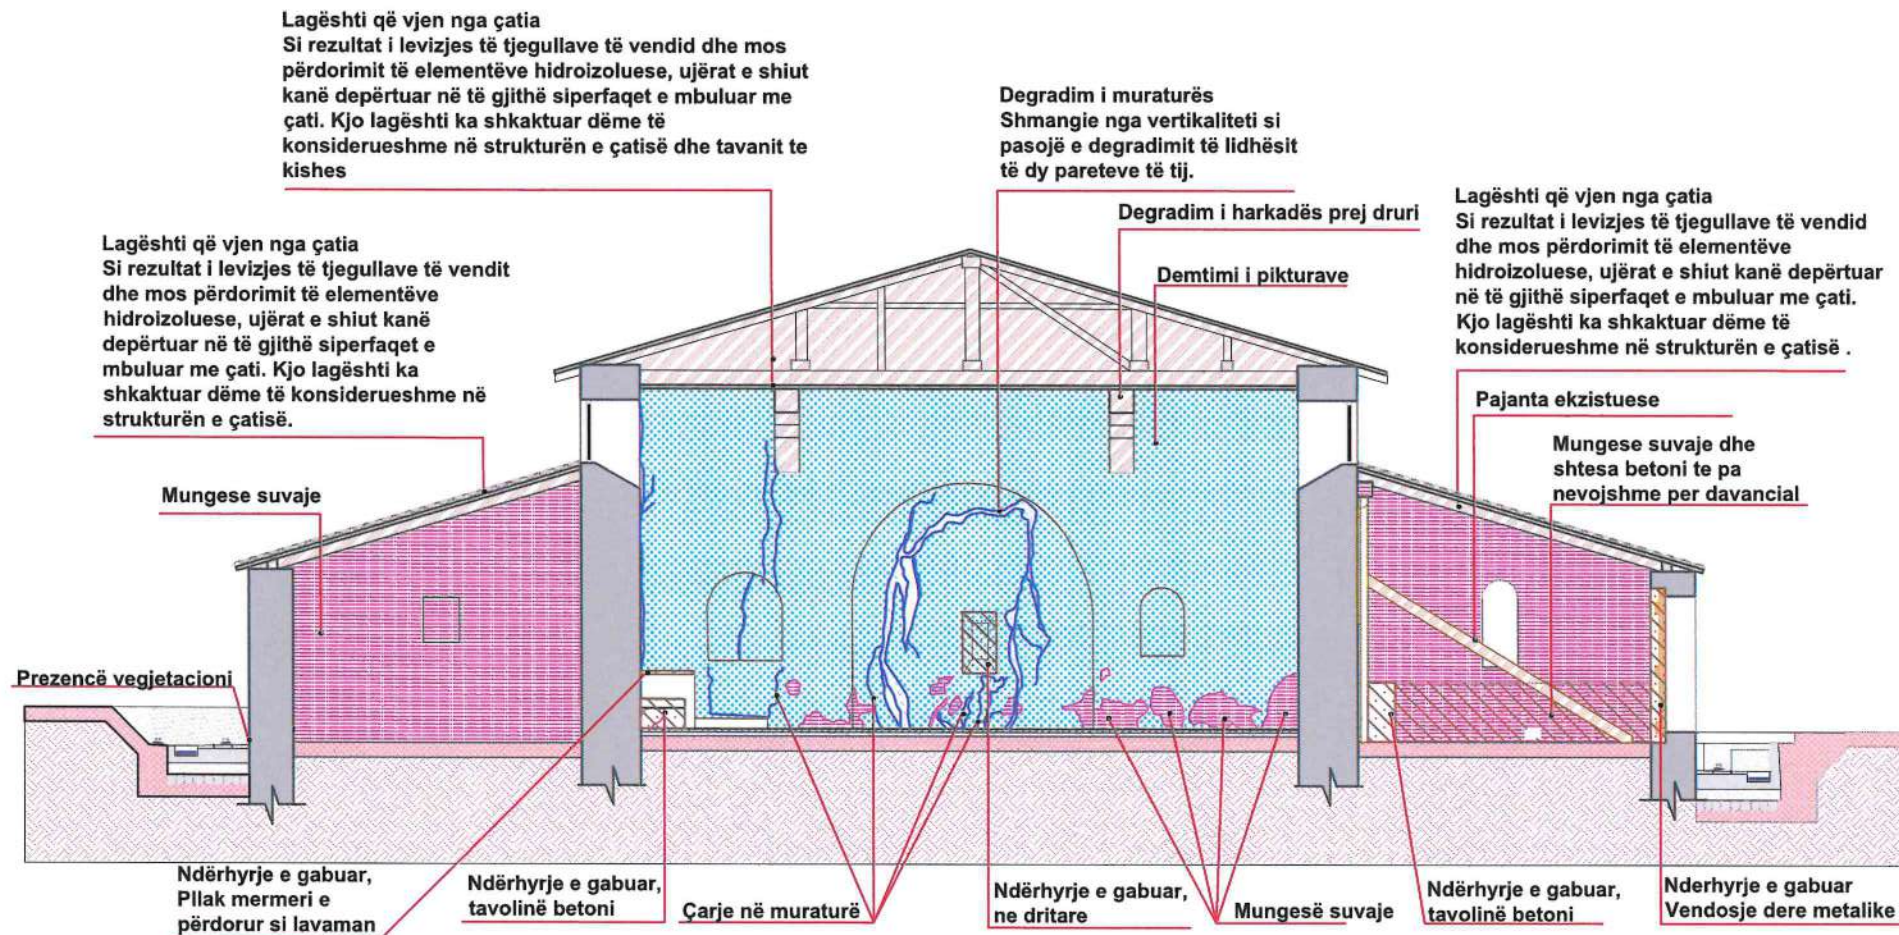
PRERJA A/1-A/1, DEGRADIMET SH 1:

| | DEGRADIM OSE RENIE E TAVANIT |
| | DEGRADIM I LYERJES ME GELQERE TE MURATURES |

| | DEGRADIM I ELEMETEVE DRUSOR |
| | DEGRADIM I SUVASË |

| | Stukimi i të gjitha fugave dhe çarjeve sipërfaqësore. Do të përdoret llac me bazë gëlqerore hidraulike natyrore. | | Restaurim i elementëve drusor, | | Heqje ose zvendësim pajantash të degraduara | | veshje e shkallëve me pllaka guri ngjyre gri |
| | Lyerje me solucion hidroizolues | | Prishje e suvasë, pastrim i fugave dhe çarjeve sipërfaqësore | | Prishje mur guri | | |

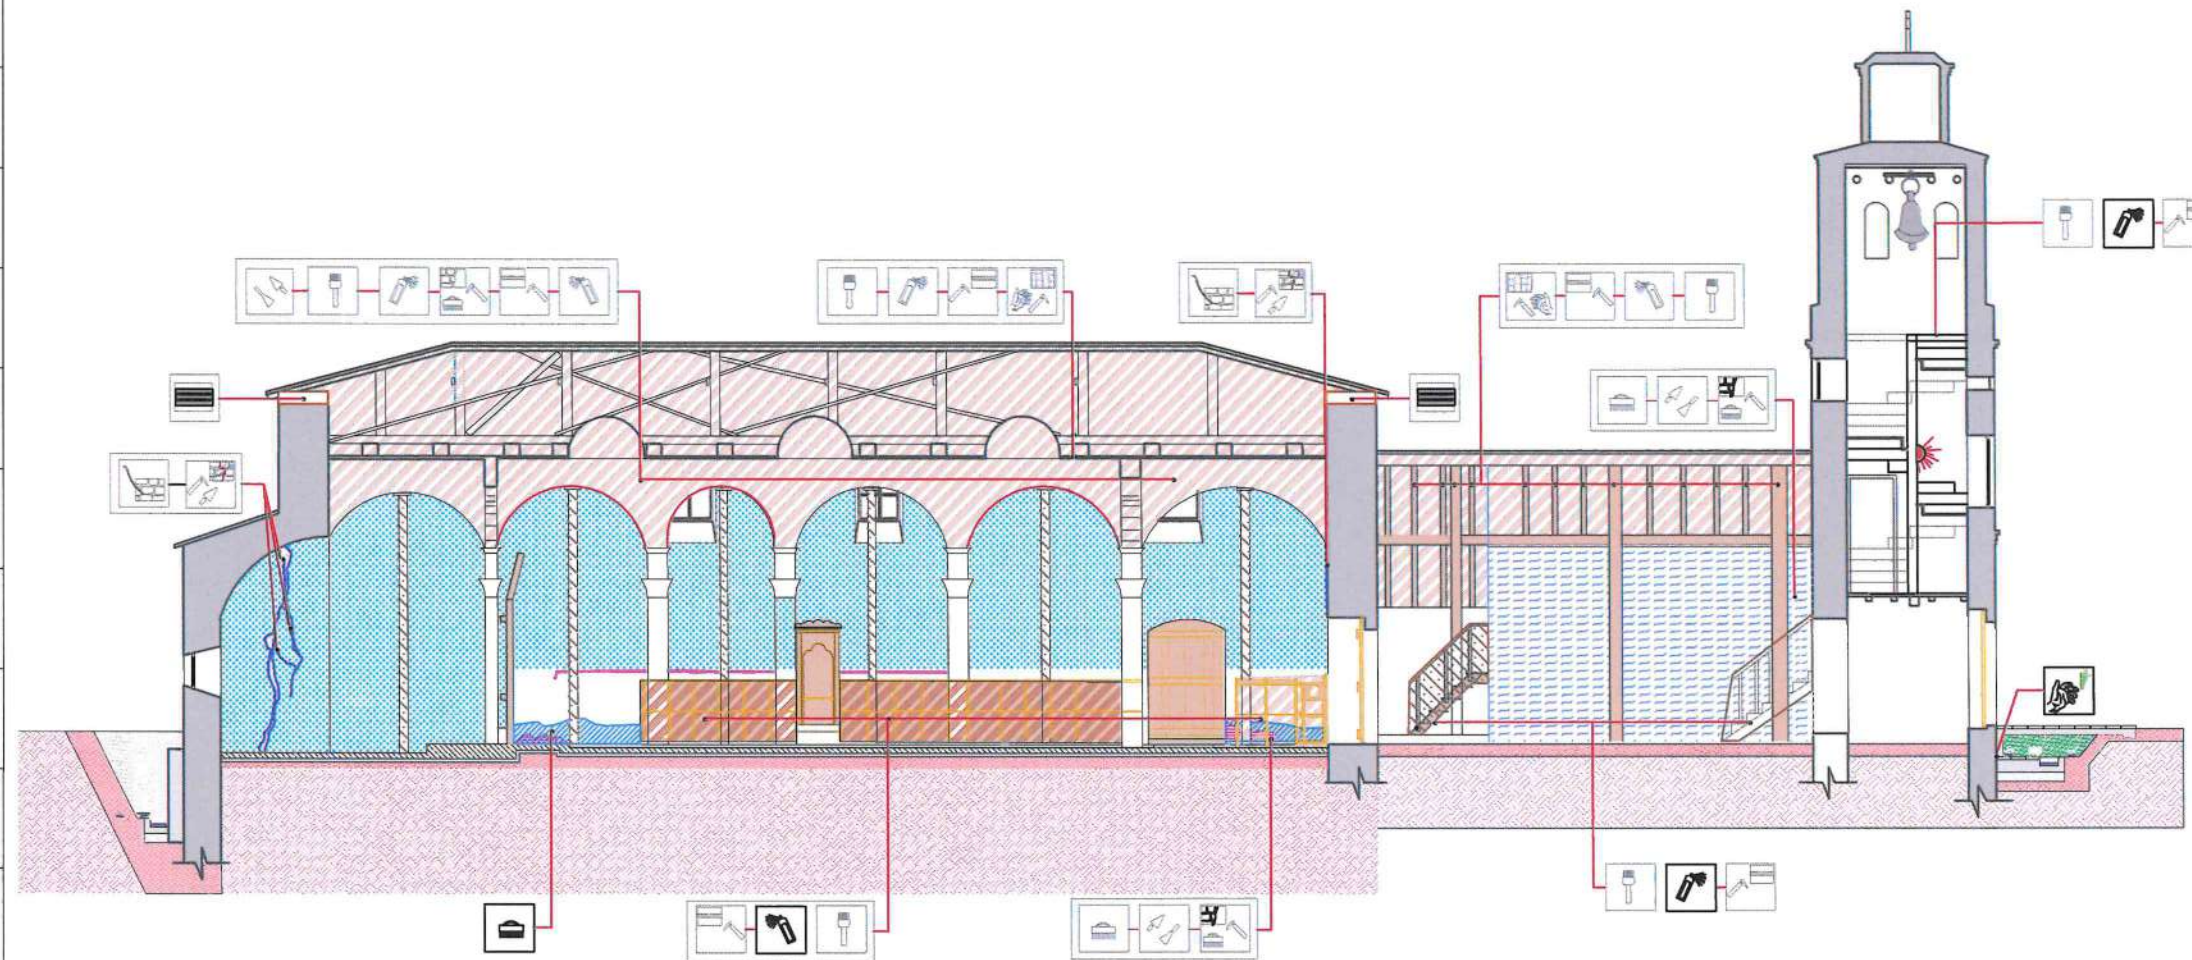
## PRERJA A-A

| DEGRADIMI | |
| A. PROBLEMET NE MATERIALE | |

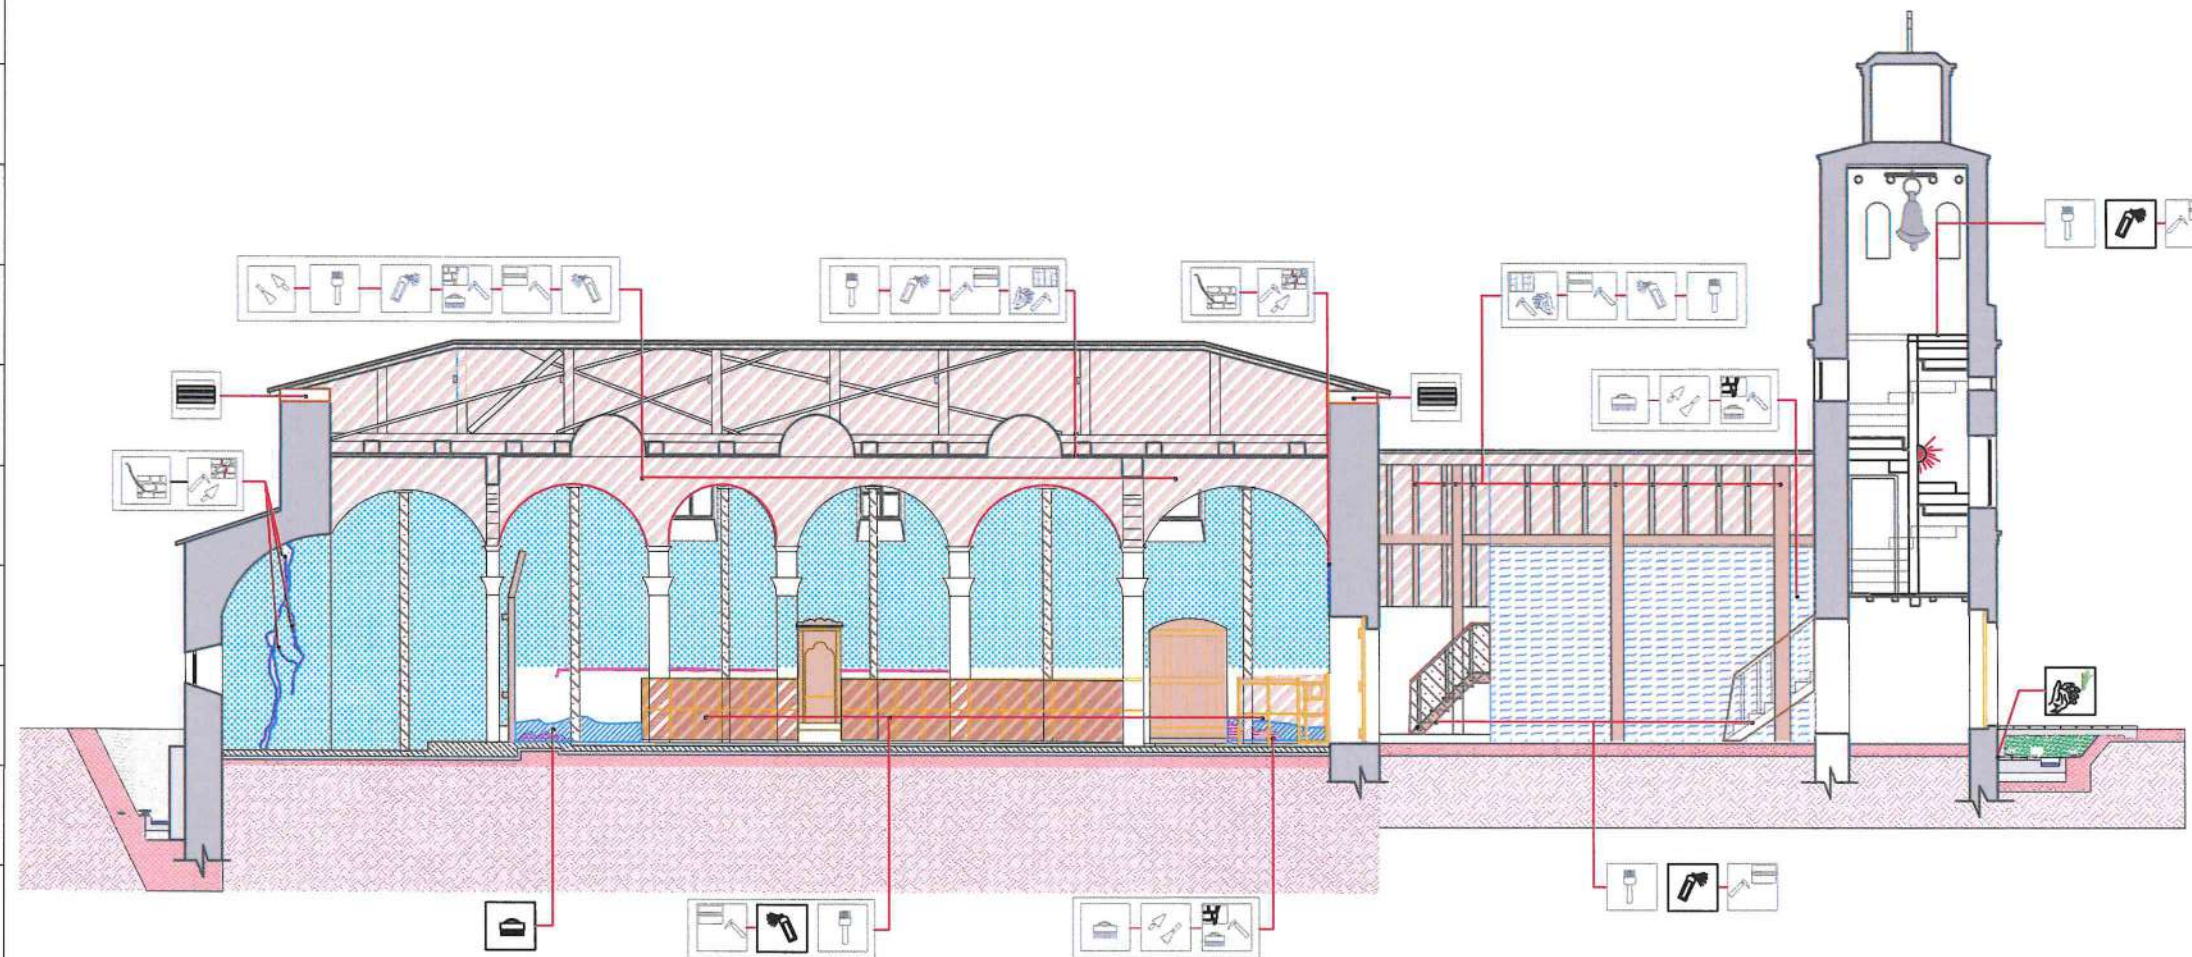
Emërtimi i fletës: **PRERJA C-C, DEGRADIMET** Shkalla SH 1:

| | DEGRADIM OSE RENIE E TAVANIT |
| | DEGRADIM I LYERJES ME GELQERE TE MURATURES |

| | DEGRADIM I ELEMENTËVE DRUSOR |
| | DEGRADIM I SUVASE |

| | Stukimi i të gjitha fugave dhe çarjeve sipërfaqësore. Do të përdoret llac me bazë gëlqereje hidraulike natyrore. | | Restaurim i elementëve drusor, | | Heqje ose zvendësim pajantash të degraduara | | veshje e shkalleve me pllaka guri ngjyre gri |
| | Lyerje me solucion hidroizolues | | Prishje e suvasë, pastrim i fugave dhe çarjeve sipërfaqësore | | Prishje mur guri | | |

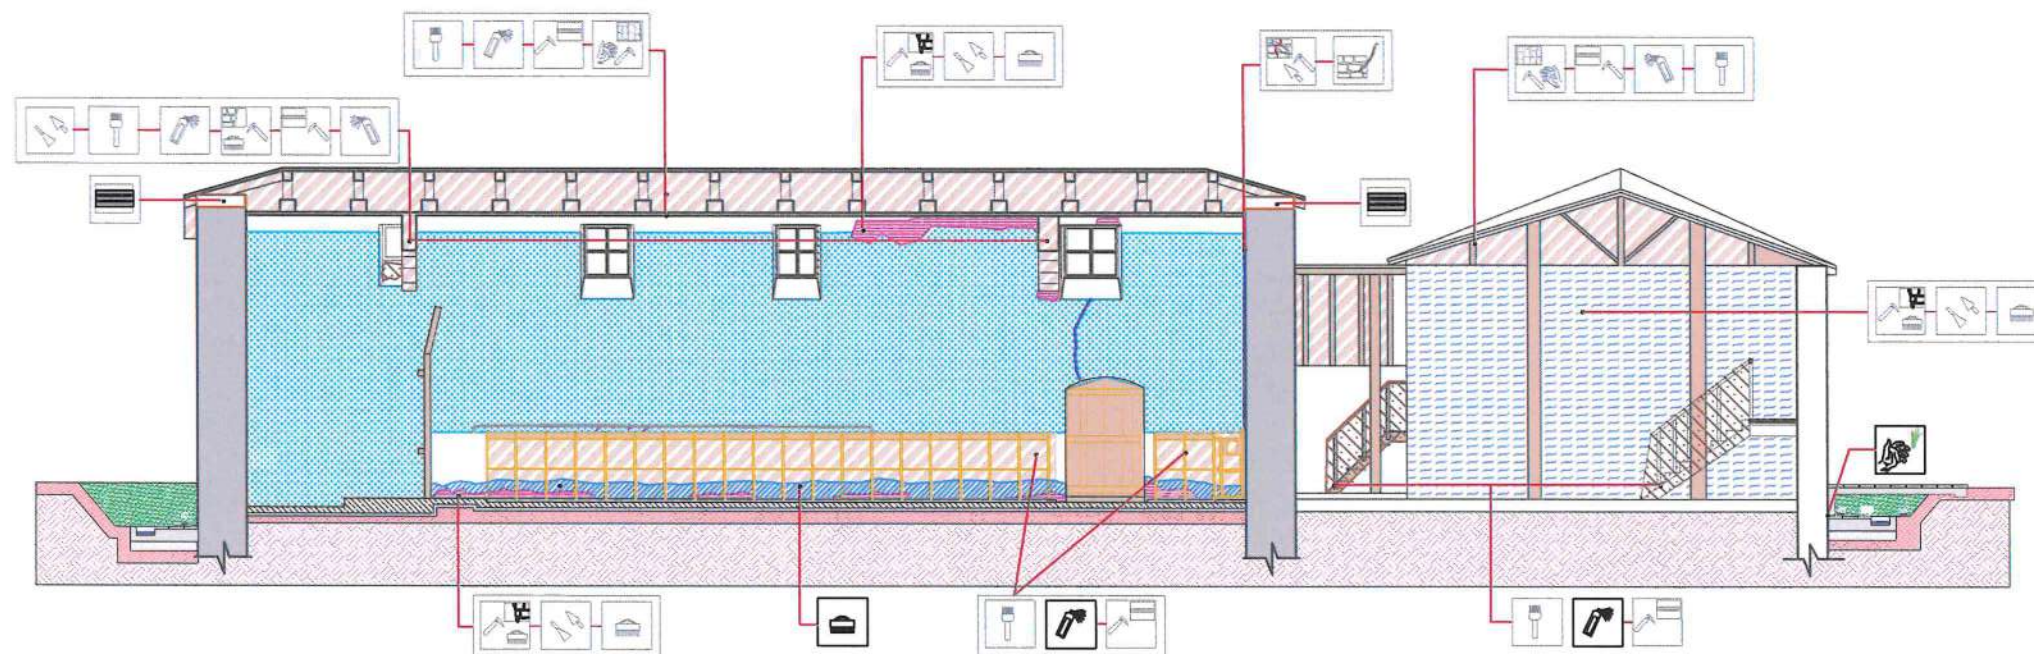
## PRERJA A-A

| DEGRADIMI | |
| A. PROBLEMET NE MATERIALE | |

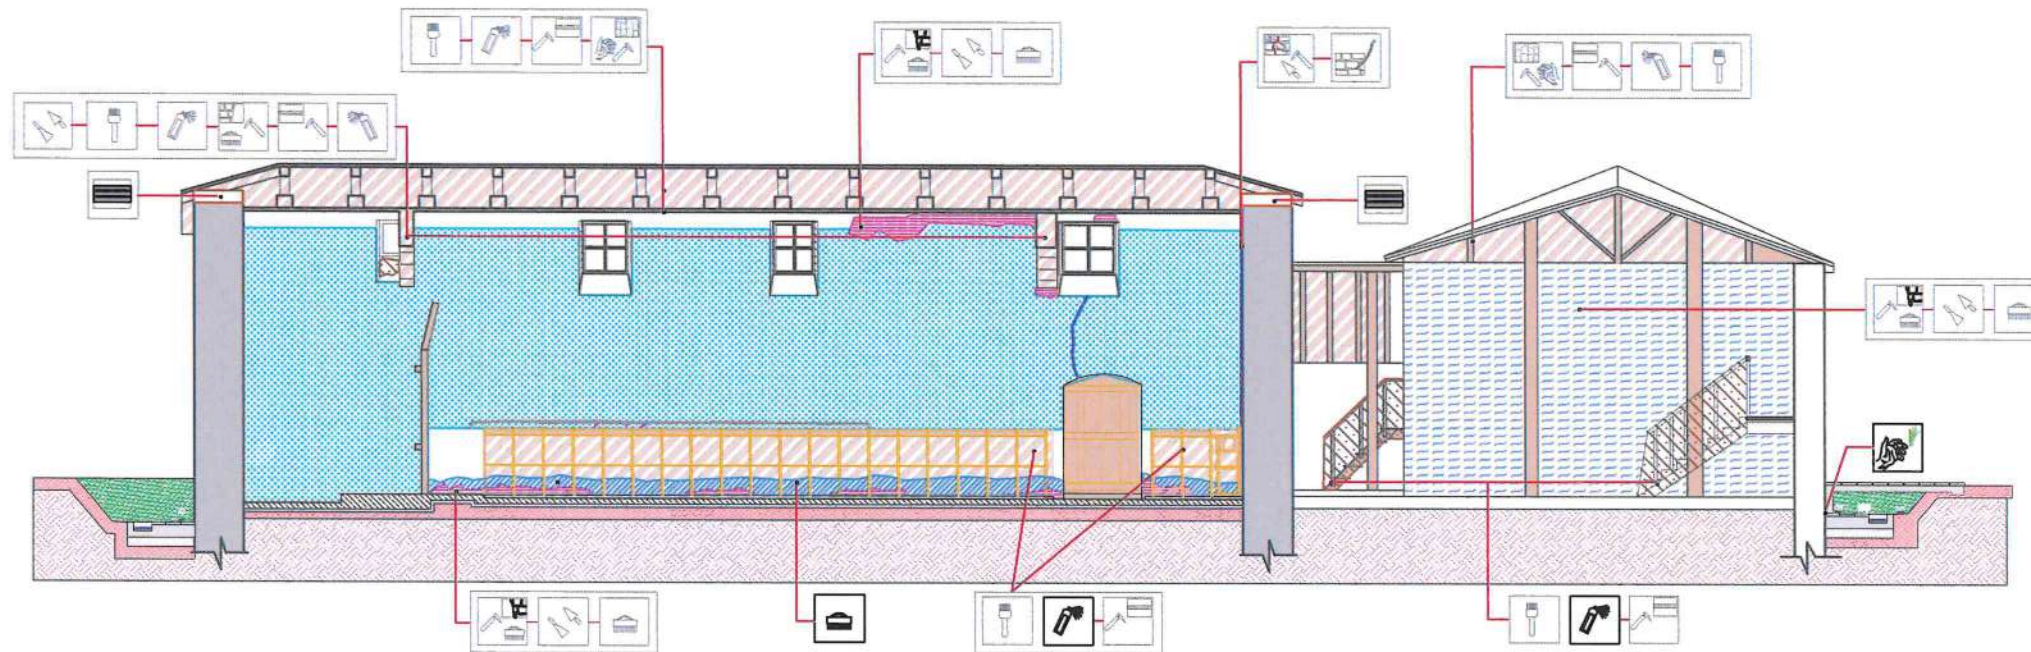
PRERJA C/1-C/1, DEGRADIMET SH 1:

| | DEGRADIM OSE RENIE E TAVANIT |
| | DEGRADIM I LYERJES ME GELQERE TE MURATURES |

| | DEGRADIM I ELEMENTËVE DRUSOR |
| | DEGRADIM I SUVASË |
| | DEGRADIM I MURATURËS (SHMANGIE NGJA VERTIKALITETI) |

| | Stukimi i të gjitha fugave dhe çarjeve sipërfaqësore. Do të përdoret llaç me bazë gëlqerëje hidraulike natyrore. | | Restaurim i elementëve drusor, | | Heqje ose zvendësim pajantash të degraduara | | veshje e shkallëve me pllaka guri ngjyre gri |
| | Lyerje me solucion hidroizolues | | Prishje e suvasë, pastrim i fugave dhe çarjeve sipërfaqësore | | Prishje mur guri | | |
