PROJEKT RESTAURIMI, KISHA E SHËN KOLLIT-KRUTJE E SIPËRME/ LUSHNJË

OBJEKTI: PROJEKT RESTAURIMI, KISHA E SHËN KOLLIT-KRUTJE E SIPËRME/ LUSHNJË

## DEGRADIMI

**DEGRADIMET - PLANI NË  
KUOTËN E DRITAREVE**

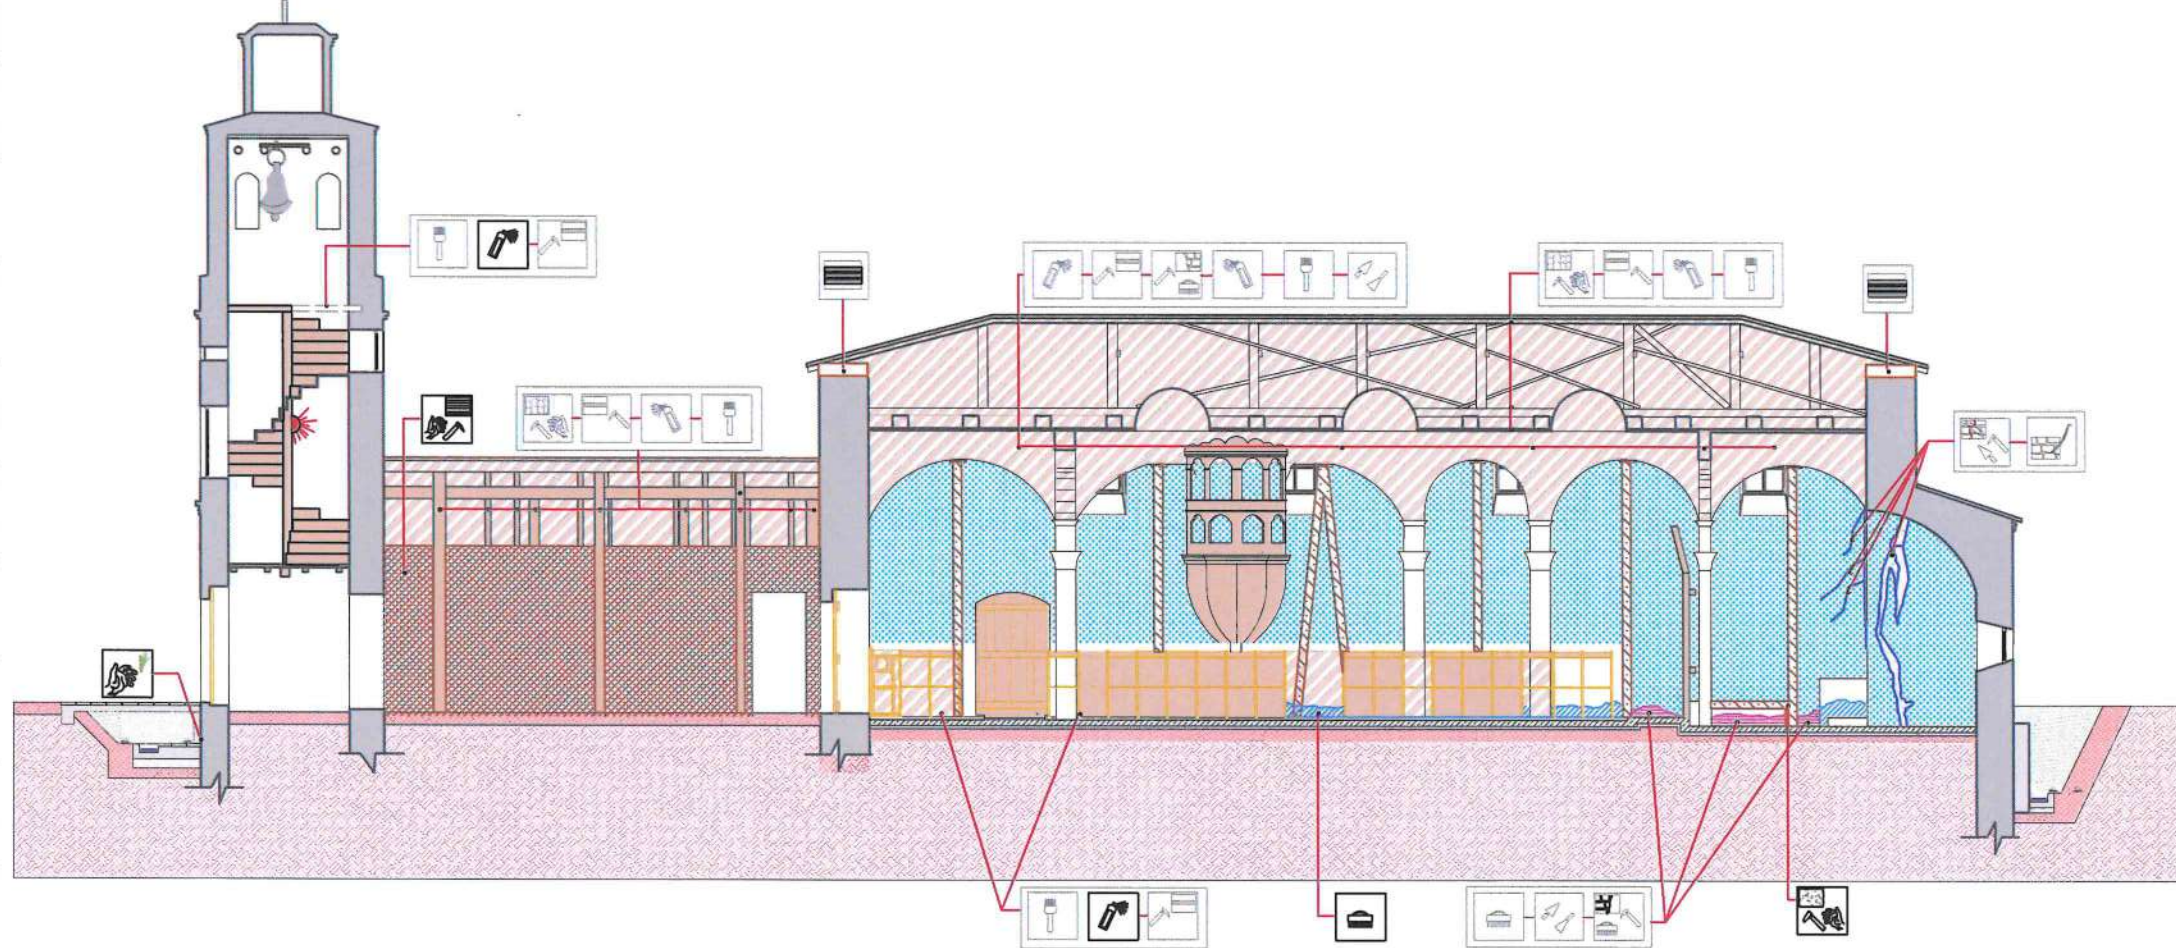
## PRERJA A-A

### DEGRADIMI

#### A. PROBLEMET NE MATERIALE HUMBJE MATERIALI

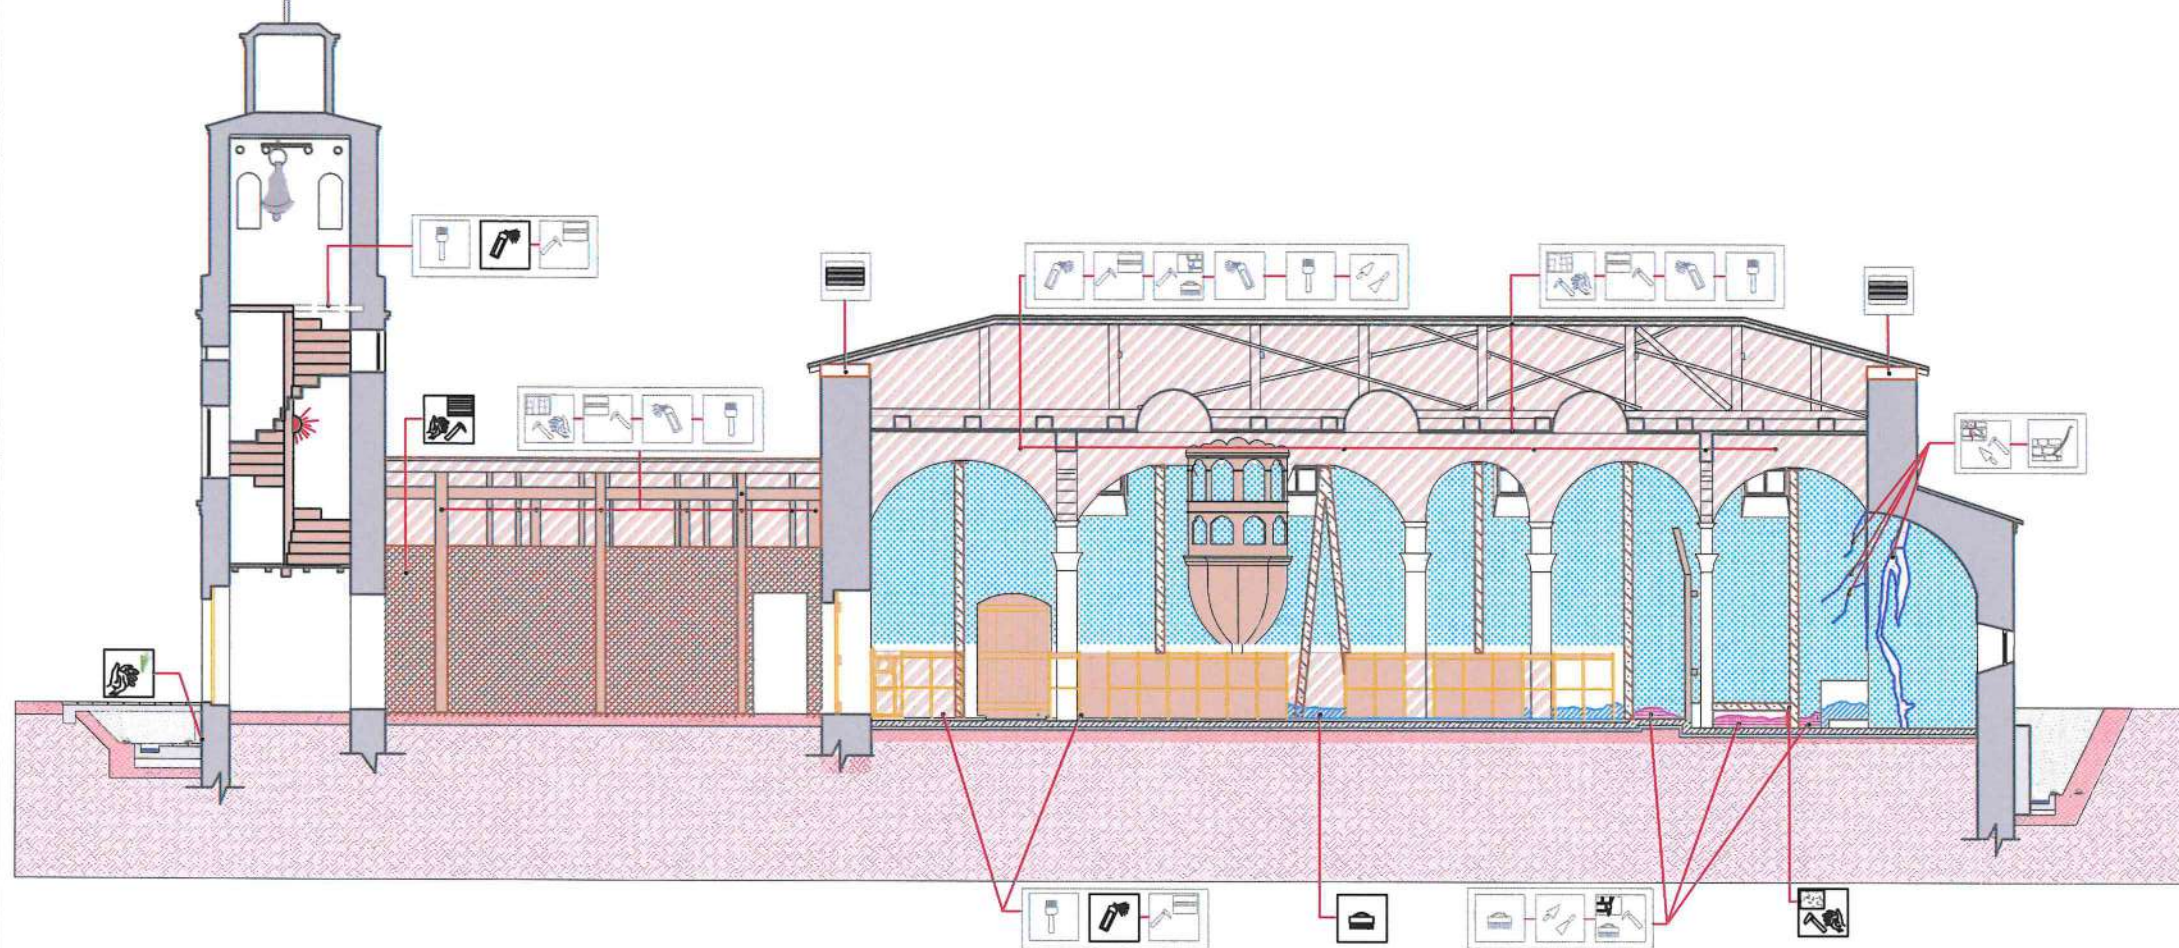
## PRERJA A-A

### DEGRADIMI

#### A. PROBLEMET NE MATERIALE HUMBJE MATERIALI

| | DEGRADIM OSE RENIE E TAVANIT |
| | DEGRADIM I LYERJES ME GELQERE TE MURATURES |
| | DEGRADIM I ELEMENTËVE DRUSOR |
| | DEGRADIM I SUVASË |
| | DEGRADIM I MURATURËS (SHKANGJE NGJA VERTIKALITETI) |

| | Stukimi i të gjitha fugave dhe çarjeve sipërfaqësore. Do të përdoret llac me bazë gëlqerëje hidraulike natyrore. | | Restaurim i elementëve drusor, | | Heqje ose zvendësim pajantash të degraduara | | veshje e shkallëve me pllaka guri ngjyre gri |
| | Lyerje me solucion hidroizolues | | Prishje e suvasë, pastrim i fugave dhe çarjeve sipërfaqësore | | Prishje mur guri | | |

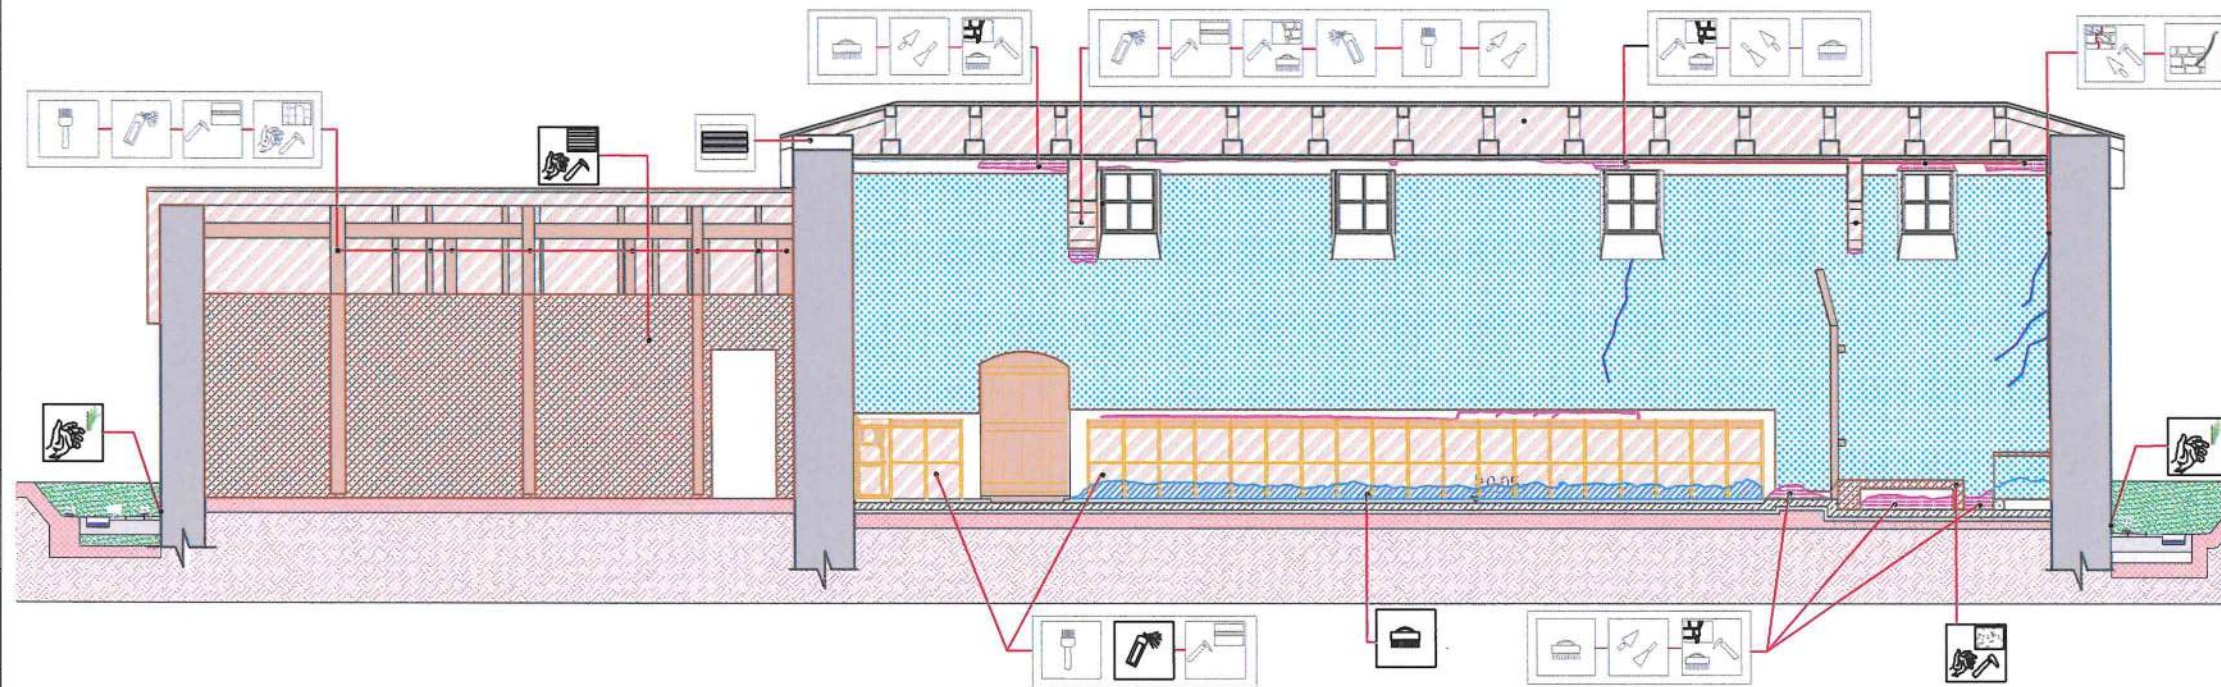
## PRERJA A-A

### DEGRADIMI

#### A. PROBLEMET NE MATERIALE HUMBJE MATERIALI

| | DEGRADIM OSE RENIE E TAVANIT |
| | DEGRADIM I LYERJES ME GELQERE TE MURATURES |
| | DEGRADIM I ELEMENTËVE DRUSOR |
| | DEGRADIM I SUVASË |
| | DEGRADIM I MURATURËS (SHMANGIE NGA VERTIKALITETI) |

| | Stukimi i të gjitha fugave dhe çarjeve sipërfaqësore. Do të përdoret llac me bazë gëlqerëje hidraulike natyrore. | | Restaurim i elementëve drusor, | | Heqje ose zvendësim pajantash të degraduara | | veshje e shkalleve me pllaka guri ngjyre gri |
| | Lyerje me solucion hidroizolues | | Prishje e suvasë, pastrim i fugave dhe çarjeve sipërfaqësore | | Prishje mur guri | | |

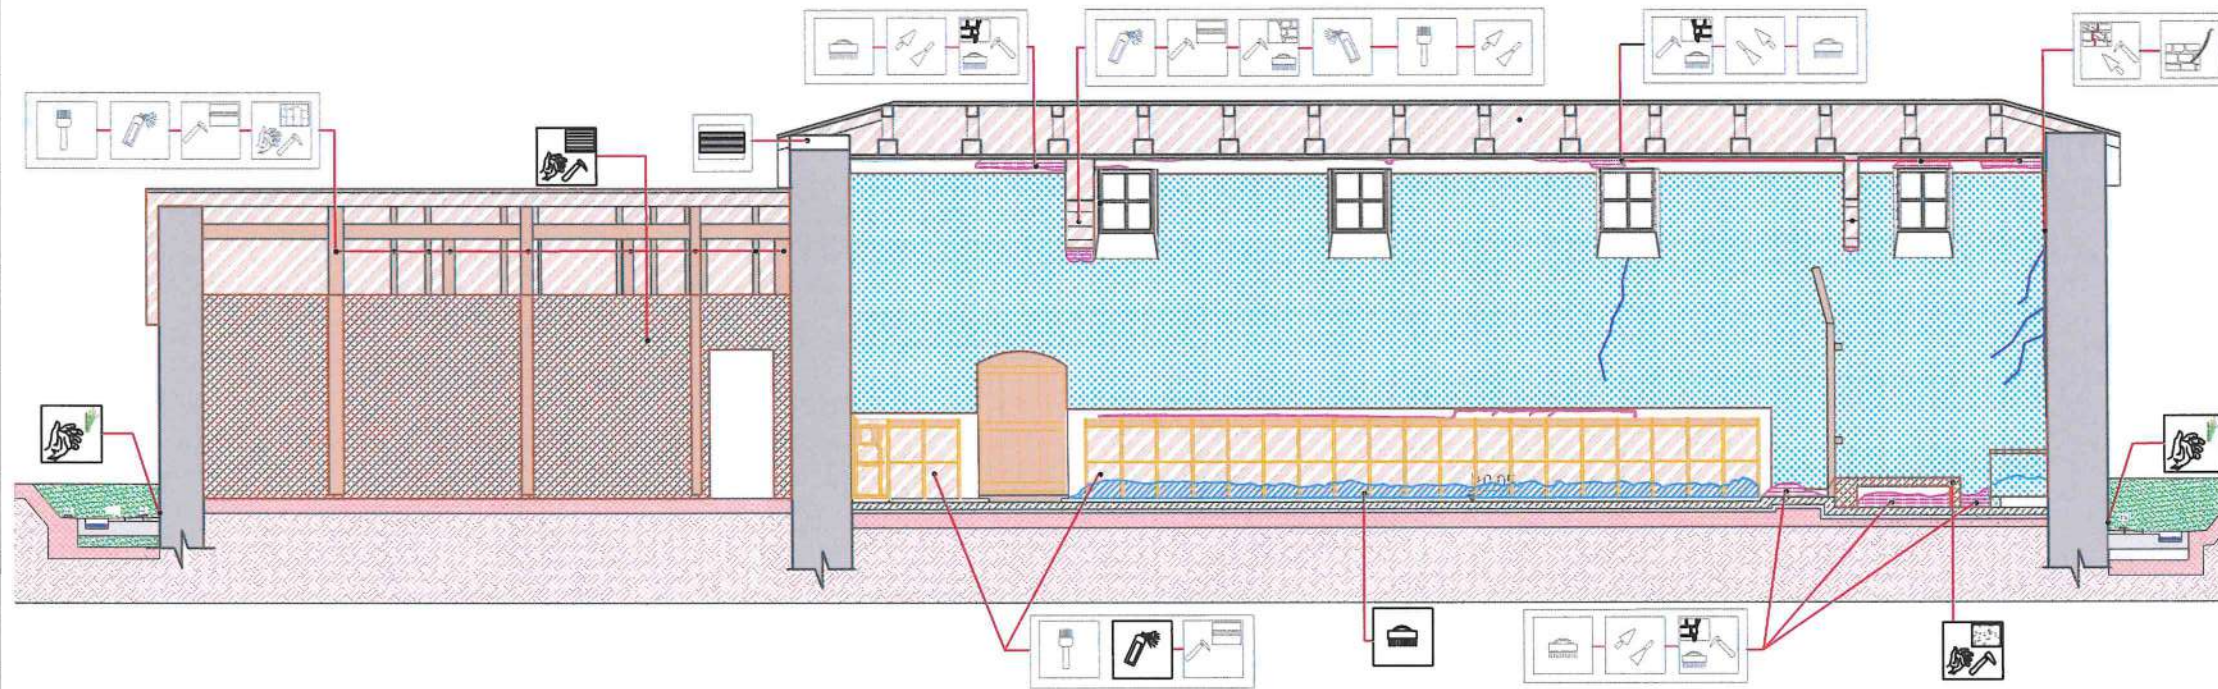
## PRERJA A-A

### DEGRADIMI

#### A. PROBLEMET NE MATERIALE

| | DEGRADIM OSE RENIE E TAVANIT |
| | DEGRADIM I LYERJES ME GELQERE TE MURATURES |

| | DEGRADIM I ELEMENTËVE DRUSOR |

| | DEGRADIM I SUVASË |
| | DEGRADIM I MURATURËS (SHMANGIE NGA VERTIKALITETI) |

| | Stukimi i të gjitha fugave dhe çarjeve sipërfaqësore. Do të përdoret llaç me bazë gëlqerore hidroizolues natyrore. | | Restaurim i elementëve drusor, | | Heqje ose zvendësim pajantash të degraduara | | veshje e shkallëve me pllaka guri ngjyre gri |
| | Lyerje me solucion hidroizolues | | Prishje e suvasë, pastrim i fugave dhe çarjeve sipërfaqësore | | Prishje mur guri | | |
