## RELACIONI TEKNIK

### **Restaurim banesa Sarajet e Myfit Beut në Libohovë**

*Monument i kategorisë së dytë,*

*Vendodhja : Libohovë*

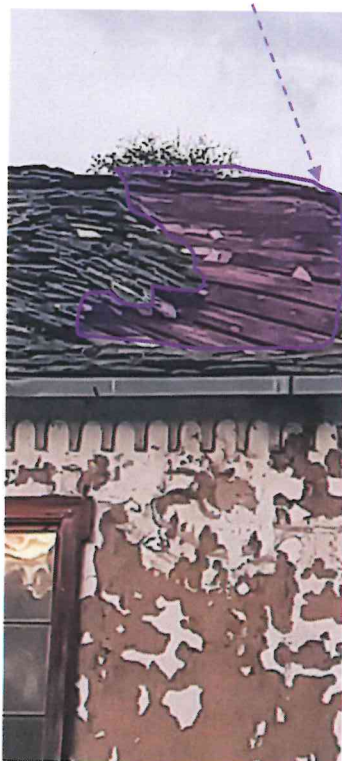
Foto 4: Gjendja ekzistuese e catise

*Catia paraqitet ne gjendje te keqe. Sic duket dhe ne foto, materiali drusor eshte i dukshme dhe ka rreshkitje te rasave te gurit*

*Rasa guri te kalbura nga lageshtia*

Pas verifikimeve në vend të objektit, nga stafi i DRTK Gjirokastrë, banesa në keto kushte kërkon nderhyrje të menjëhershme, për të shpëtuar konstruksionin e mureve, vecanërisht fasaden. Prishja e catisë së ngelur të objektit duhet kryer me kujdes, në të cilën duhet ngritur skeleri si në brendësi, ashtu dhe jashtë objektit për të shmangur cdo lloj rrezikshmërie. Nuk duhet të bëhet ngjitja në catinë e objektit, pasi mund të ketë shëmbje të papritur dhe të pa kontrolluar. Prishja e catisë duhet të nisë nga pjesët e shembura (te cilat janë të shumta) ku të ngrihet skela dhe të hiqen materialet si rasa e gurit dhe materiali drusor nga skela.

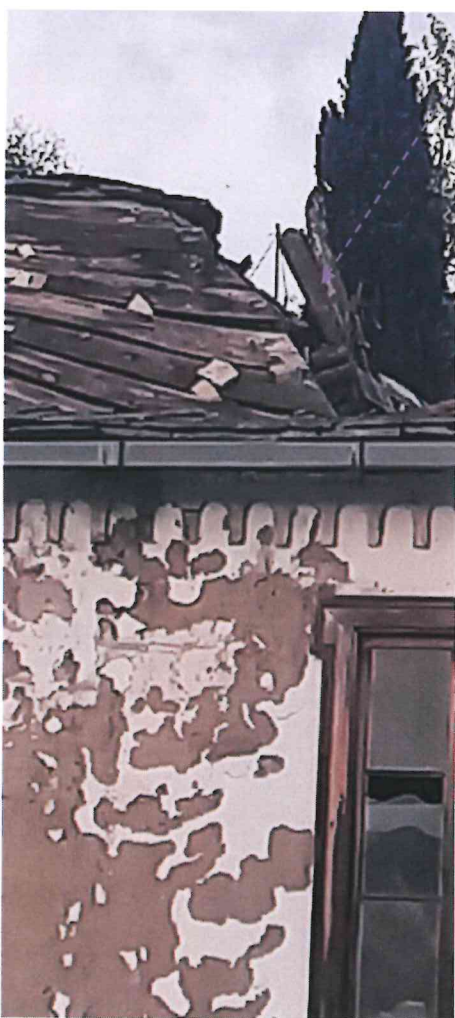
Foto 6: Renie e materialeve te catise duke shkaktuar hapje ne cati

*Jane krijuar eme te medha ne cati si  
pasoje e amortizimit. Materialet jane  
te kalbura nga lageshtia dhe nga  
mosmirembajtje ne teresi.*

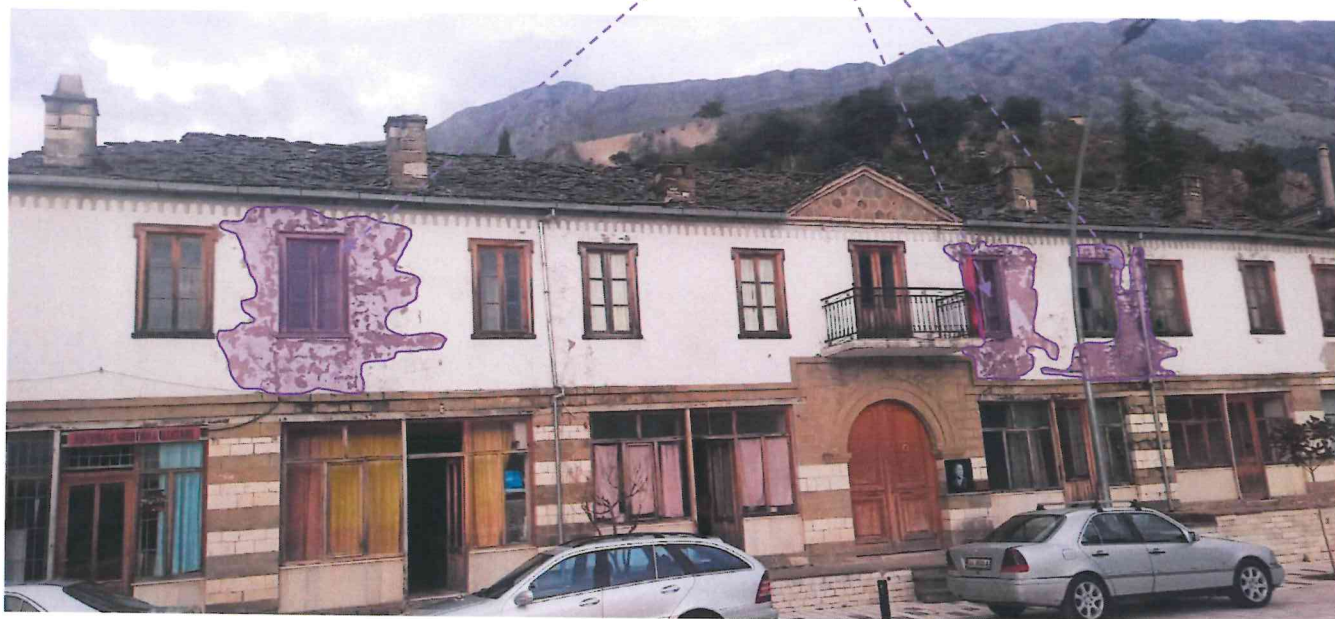
*Foto 7: Gjendja e fasades*

*Fasada është në gjendje shumë të keqe. Paraqitet rënie e suvase vende vende duke krijuar një pamje aspak të këndshme*

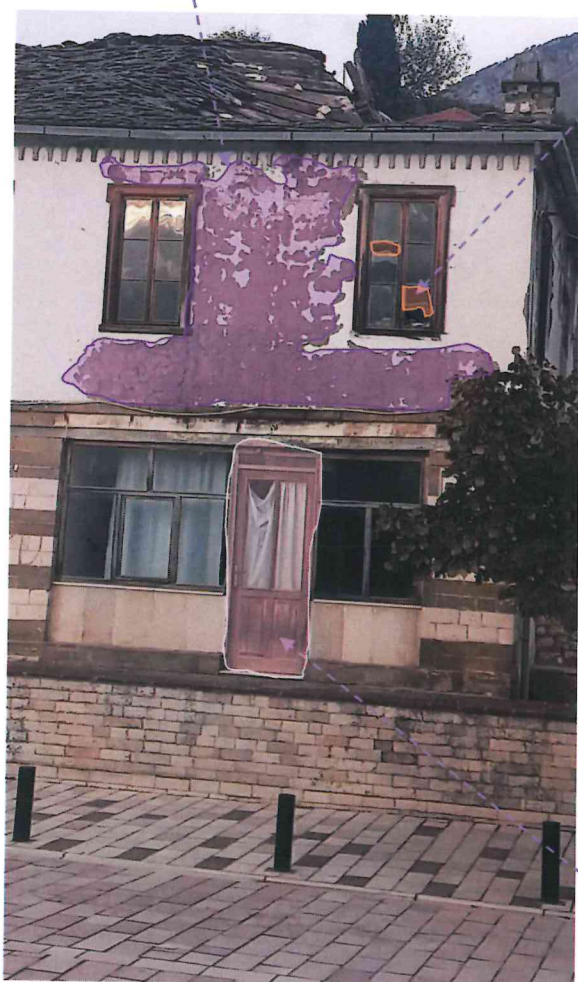
*Foto 8: Gjendja e fasades*

*Suva e rene dhe e degraduar.*

*Dritare ne gjendje te keqe me  
xhama te thyer*

*Materiale drusore te vjeteruara*

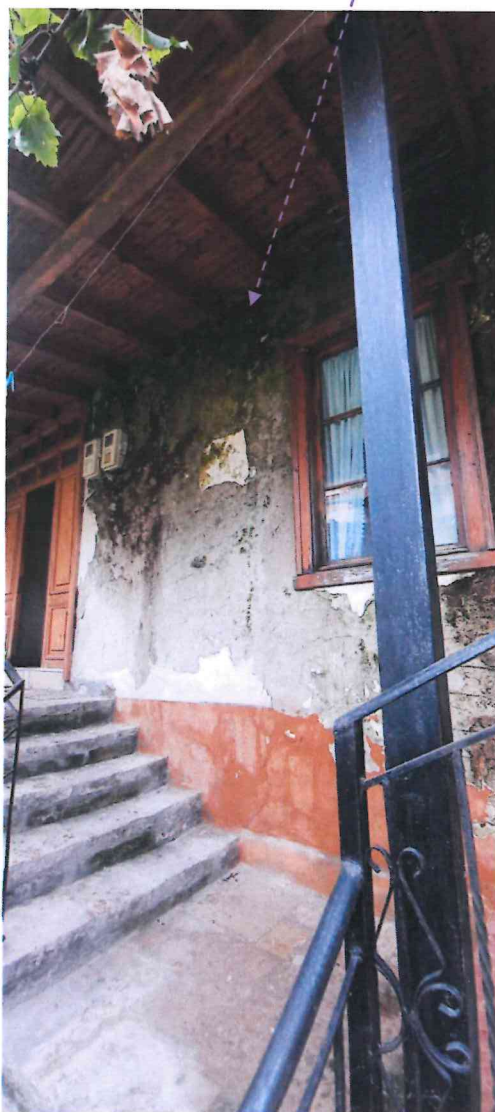
Foto 9: Gjendja e fasades ballore

*Siperfaqe ne hyrje te fasades  
ballore e mbuluar nga lageshtia  
dhe myshqet*

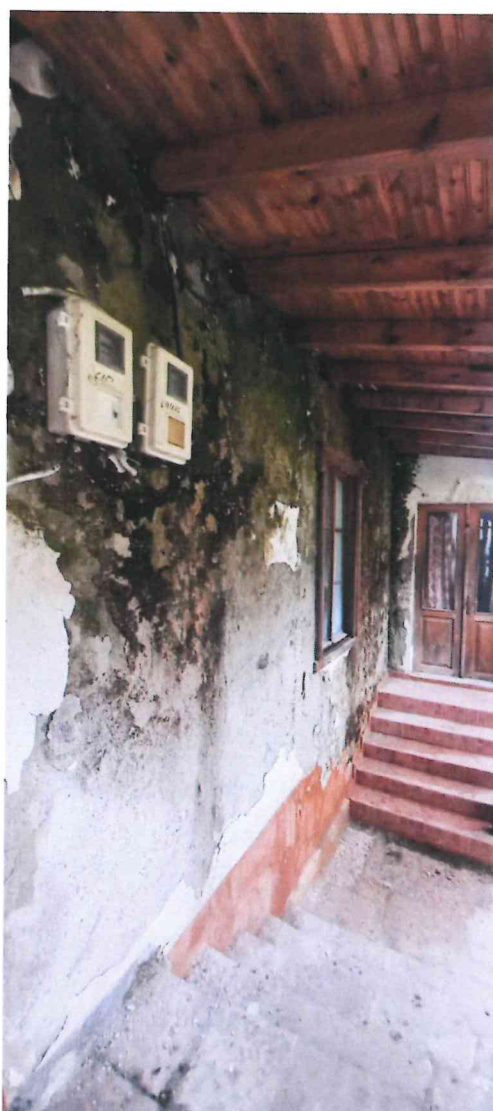
Foto 10: Gjendja e fasades ballore

*Siperfaqe ne hyrje te fasades  
ballore e mbuluar nga lageshtia  
dhe myshqet*

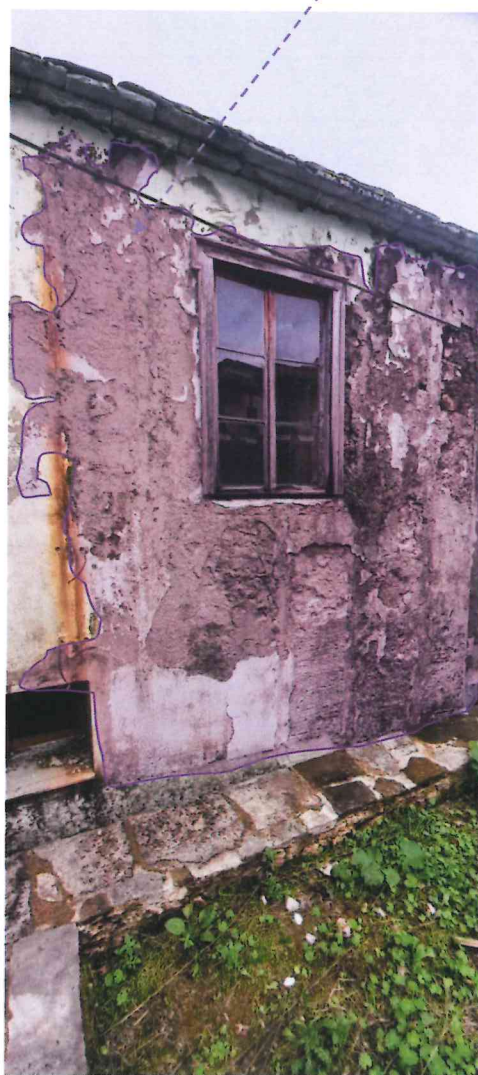
*Foto 11: Pjesa e pasme e baneses paraqet suva te rene*

*Suva ne gjendje shume te keqe.  
Prani e lageshtise dhe myshqeve  
ne nje pjese te madhe te saj*

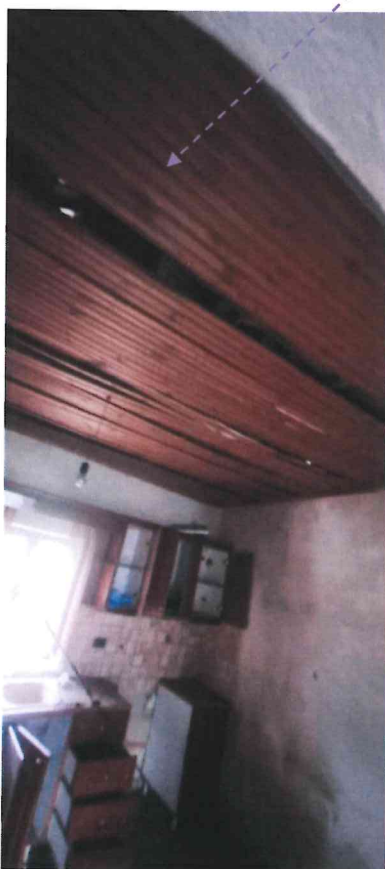
*Foto 12: Tavan i rezuar*

*Tavanine brendesi I gjithë  
pothujse I rene*

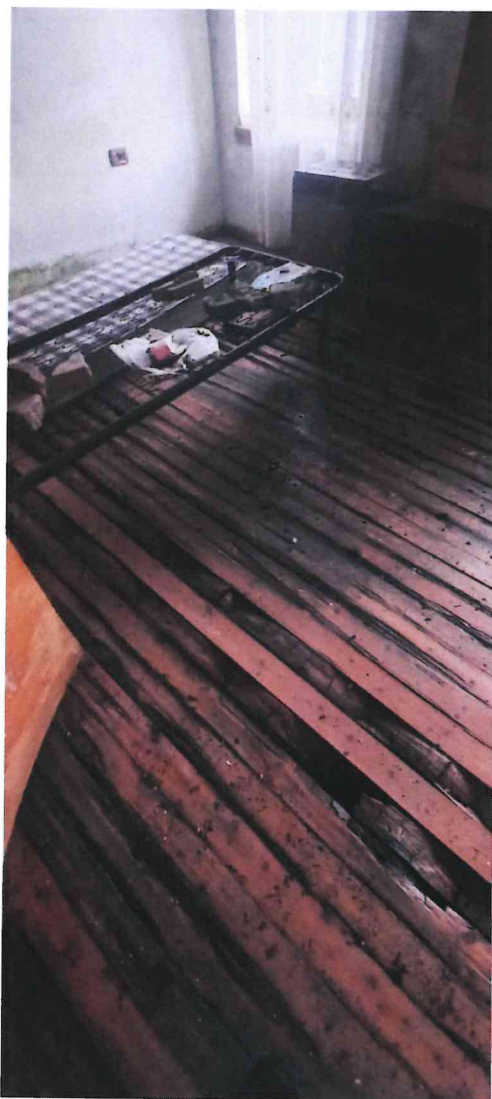
Foto 13: Dysheme prej druri ekzistuese

*Dyshemete ne katin e siperm jane me  
pllake dhe prej druri.  
Gjendja e tyre eshte shume e keqe nga  
lenia pas dore ne kohe*
