PROJEKT RESTAURIMI, KISHA E SHËN KOLLIT-KRUTJE E SIPËRME/ LUSHNJË

OBJEKTI: **PROJEKT RESTAURIMI, KISHA  
E SHËN KOLLIT-KRUTJE E  
SIPËRME/ LUSHNJË**

Emërtimi i fletës:  
VENDNDODHJA E KISHËS

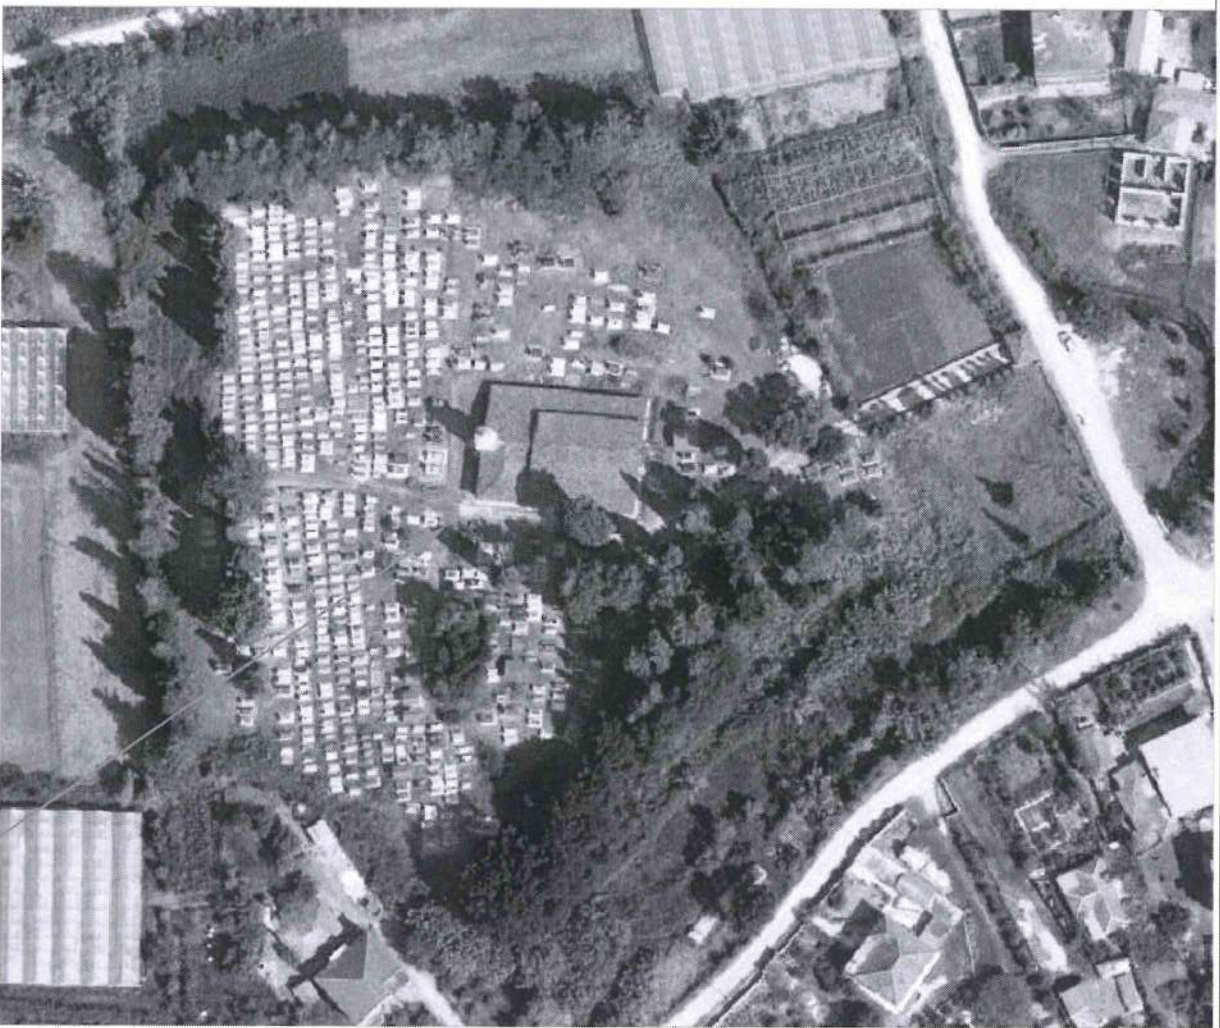
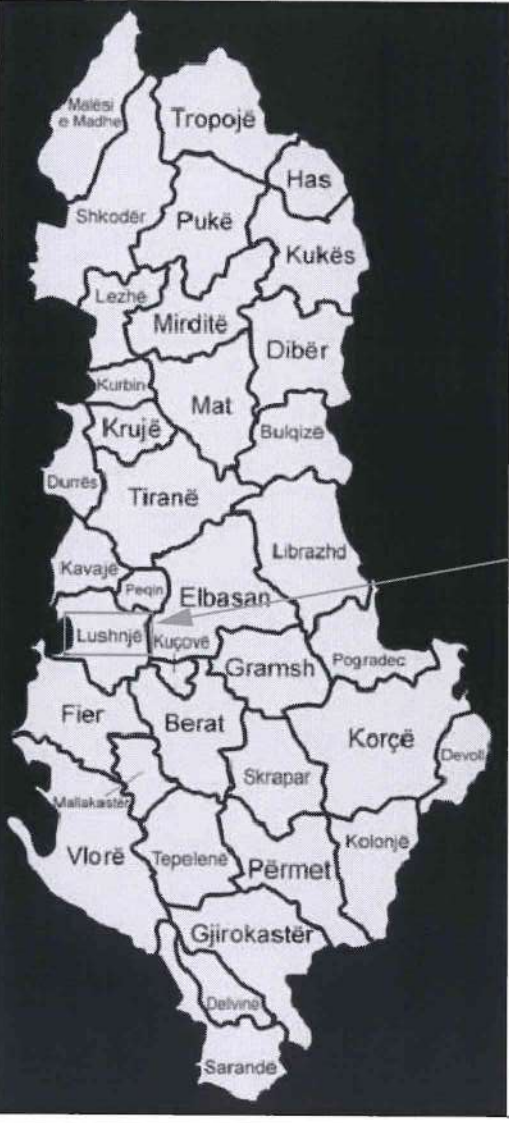
A-01

FSHATI NË LIDHJE ME  
QYTETIN E LUS

POZICIONI I KISHËS NË FSHAT

QYTETI I LUSHNJËS

GEN PLAN I KISHËS

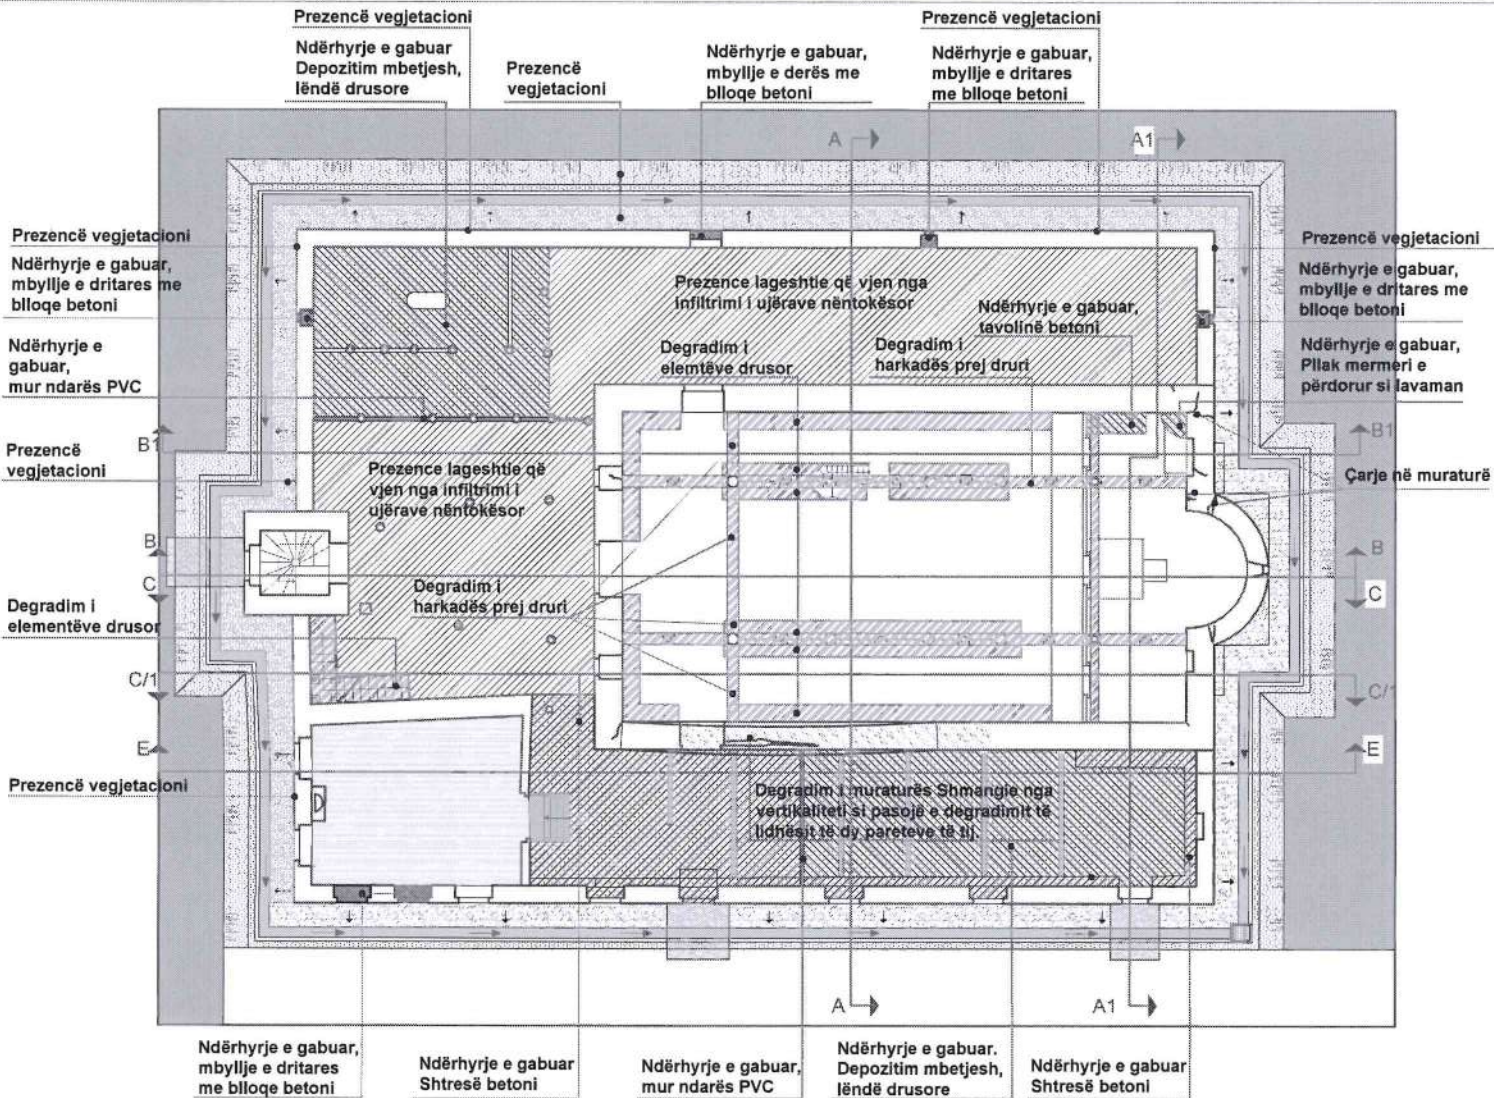
DEGRADIMI

A. PROBLEMET NE MATERIALE

| | DEGRADIM OSE RENIE E TAVANIT |
| | DEGRADIM I LYERJES ME GELQERE TE MURATURES |
| | DEGRADIM I ELEMENTËVE DRUSOR |
| | DEGRADIM I SUVASË |
| | DEGRADIM I MURATURËS (SHMANGIE NGA VERTIKALITETI) |

| | Stukimi i të gjitha fugave dhe çarjeve sipërfaqësore. Do të përdoret ilac me bazë gëlqerëje hidraulike natyrore. | | Restaurim i elementëve drusor, | | Heqje ose zvendosim pajantash të degraduara | | veshje e shkallëve me pllaka guri ngjyre gri |
| | Lyerje me solucion hidroizolues | | Prishje e suvasë, pastrim i fugave dhe çarjeve sipërfaqësore | | Prishje mur guri | | |

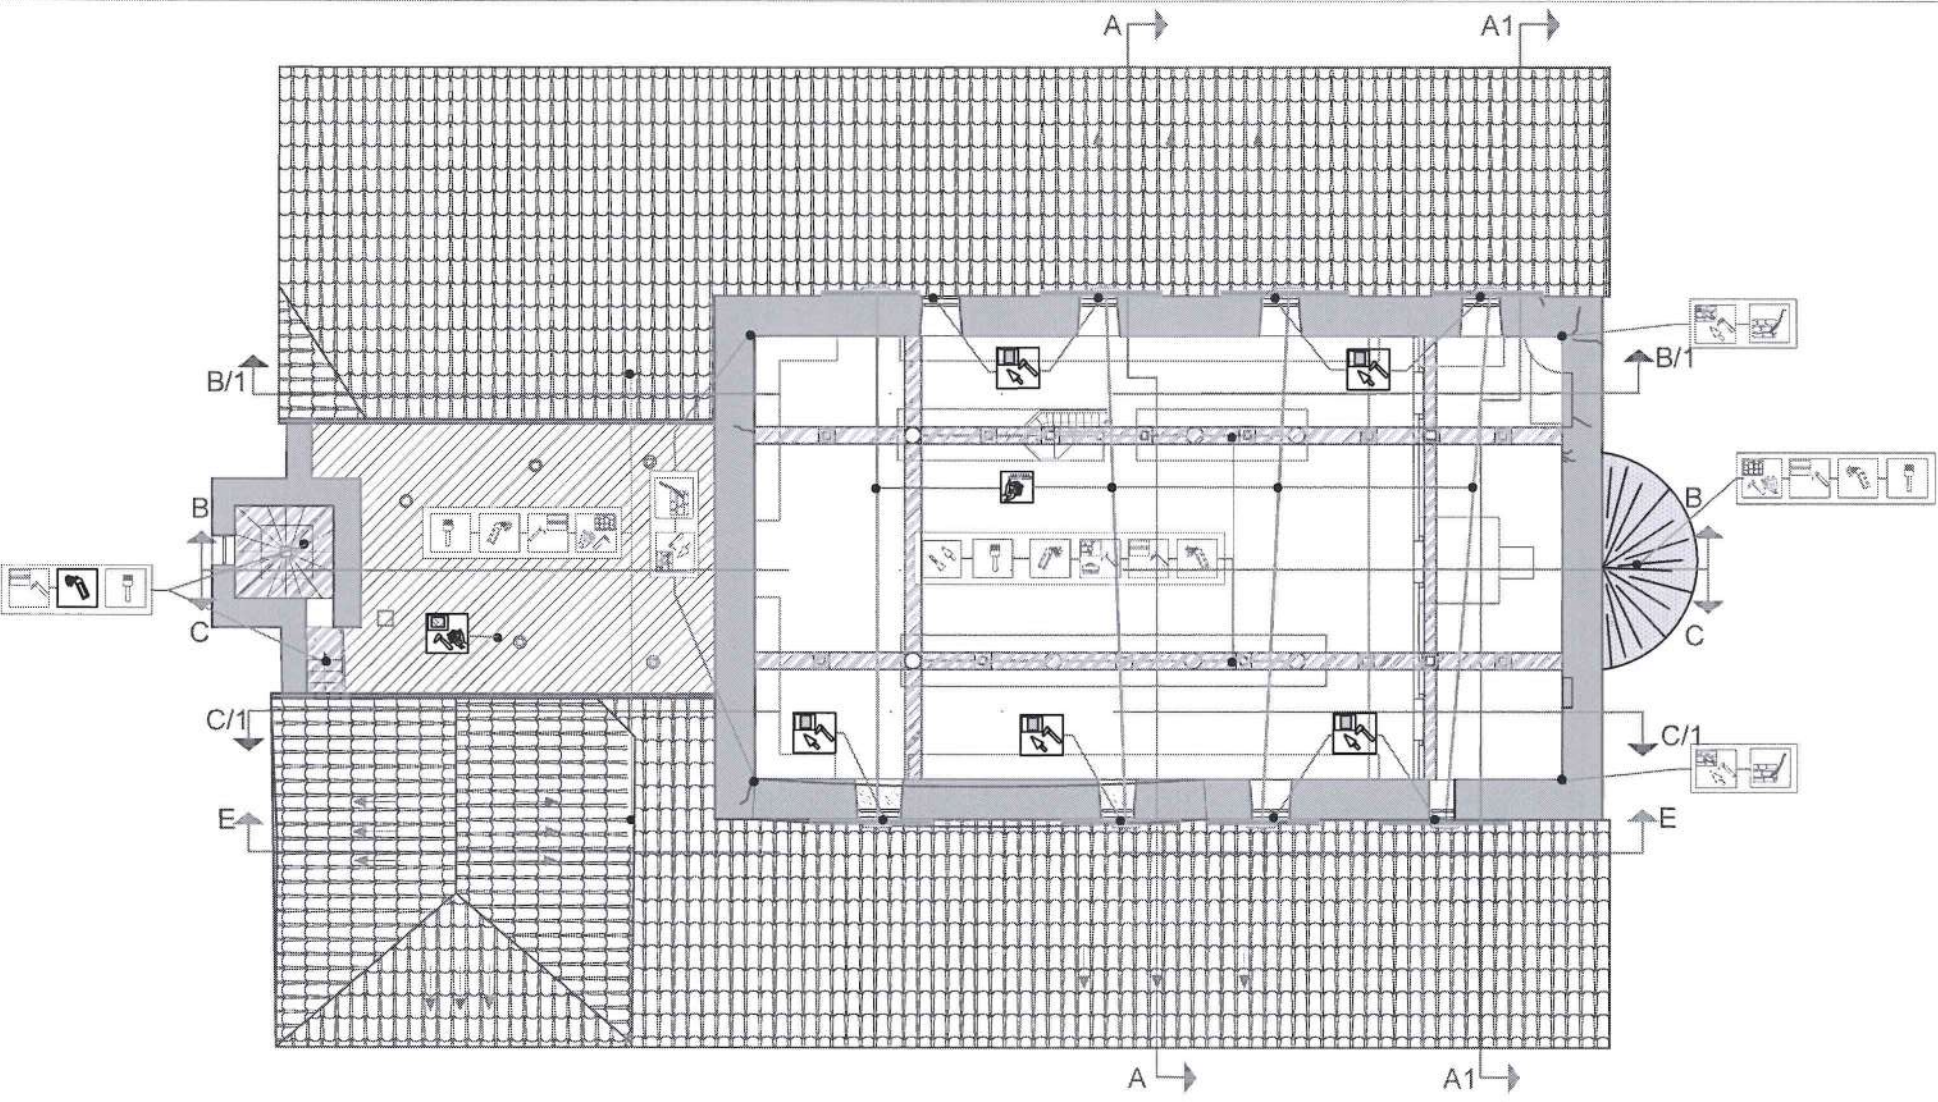
DEGRADIMET - PLANI NË  
KUOTËN E DRITAREVE

| A. PROBLEMET NE MATERIALE | |
|---|---|
| | DEGRADIM OSE RENIE E TAVANIT |
| | DEGRADIM I LYERJES ME GELQERE TE MURATURES |
| | DEGRADIM I ELEMETEVE DRUSOR |
| | DEGRADIM I SUVASË |
| | DEGRADIM I MURATURES (SH-MANGIE NGA VERTIKALITETI) |

| | Stukimi i të gjitha fugave dhe çarjeve sipërfaqësore. Do të përdoret llac më bazë - gelqereje hidraulike natyrore. | | Restaurim i elementëve drusor, | | Heqje ose zvendosim pajantash të degraduara | | veshje e shkallëve me pllaka guri ngjyre gri |
| | Lyerje me solucion hidroizolues | | Prishje e suvasë, pastrim i fugave dhe çarjeve sipërfaqësore | | Prishje mur guri | | |

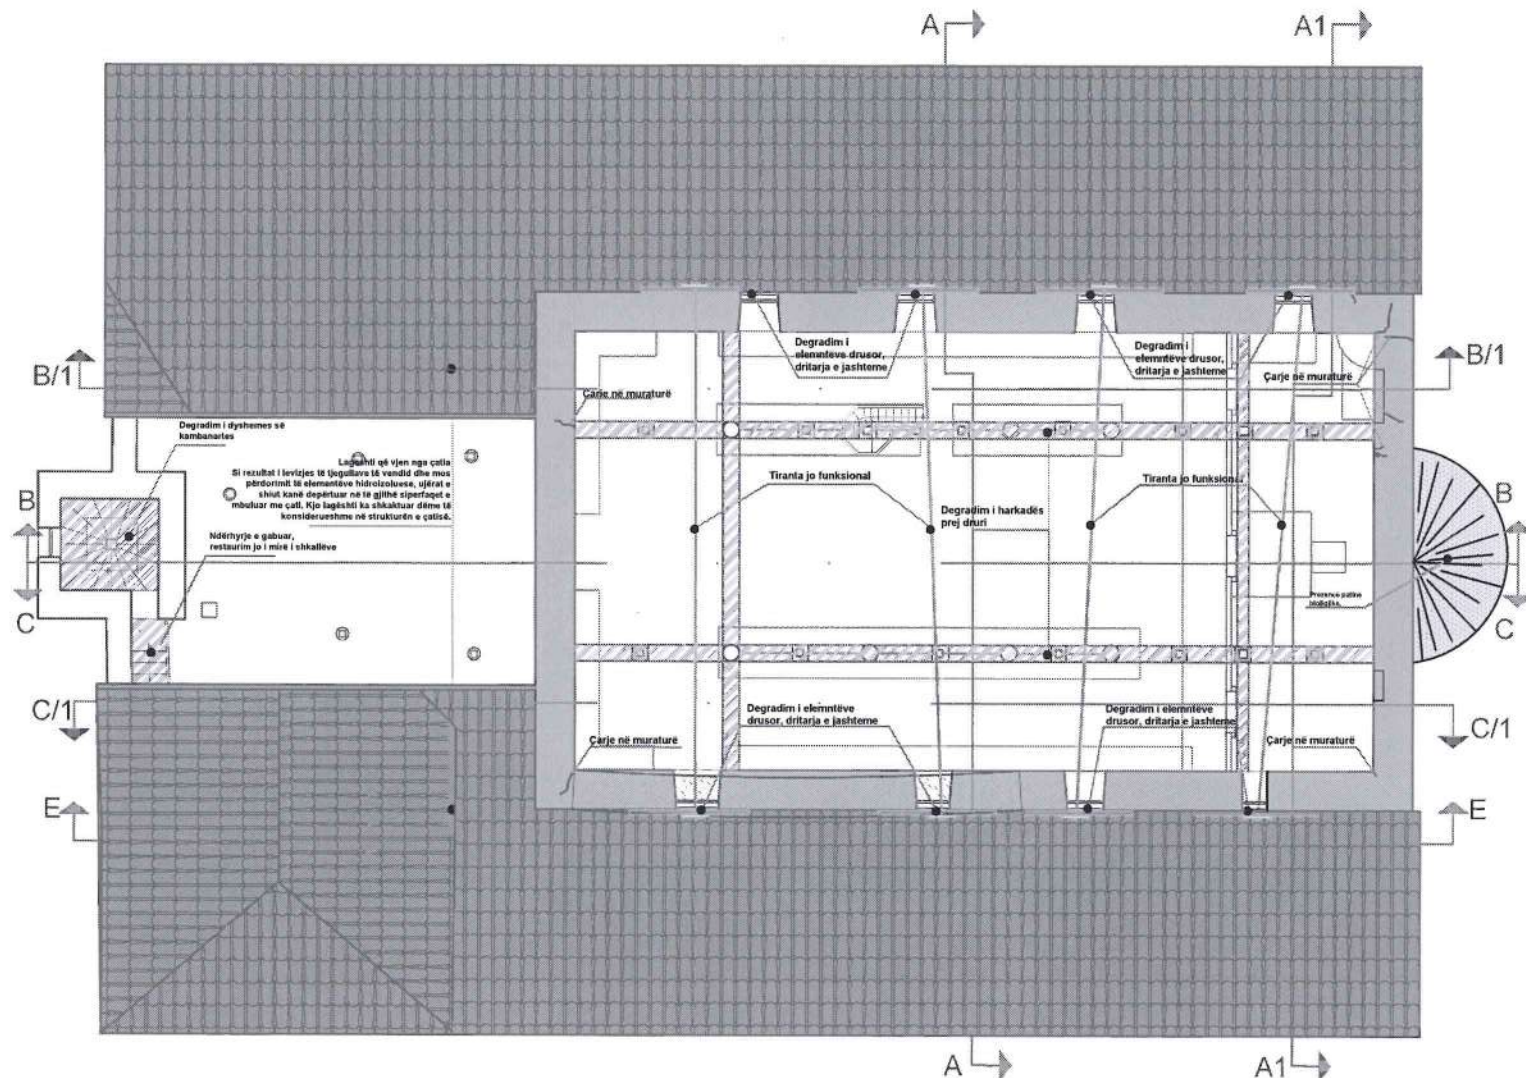
Lagështi që vjen nga çatia  
Si rezultat i degradimit të mbulesës së çatisë së kambanares, ujërat e shiut kanë depërtuar nën çatë. Kjo lagështi ka shkaktuar dëme të konsiderueshme në strukturën mbajtëse të çatisë, ndryshkjen e elementëve metalik.

Degradim i suvasë

Degradim i elementëve drusor

Element metalik të degraduar

Degradim i elementëve drusor, dritare

Degradimi elementëve metalik ( arkitrarëve)

| | Stukimi i të gjitha fugave dhe çarjeve sipërfaqësore. Do të përdoret llaç me bazë gëlqerëje hidroilike natyrore. | | Restaurim i elementëve drusor, | | Heqje ose zvendosim pajantash të degraduara | | veshje e shkallëve me pllaka guri ngjyre gri |
| | Lyerje me solucion hidroizolues | | Prishje e suvasë, pastrim i fugave dhe çarjeve sipërfaqësore | | Prishje mur guri | | |

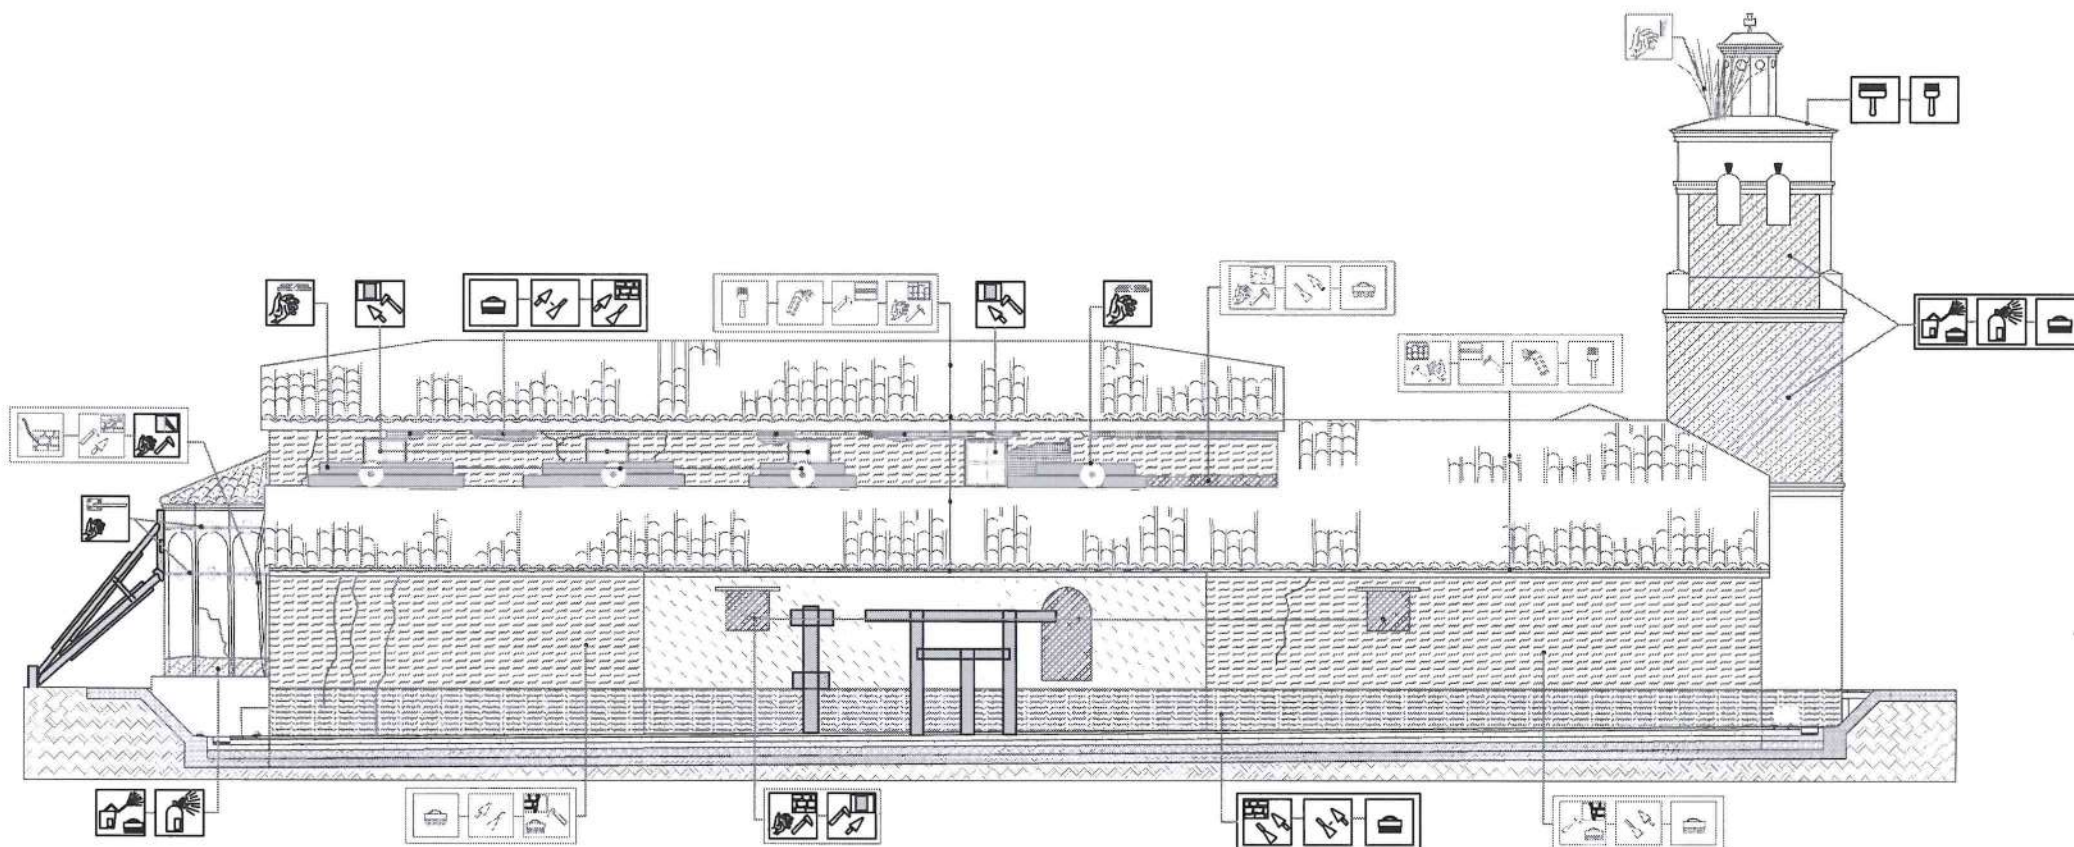
DEGRADIMET- FASADA  
VERIORE

Lagështi që vjen nga çatia  
Si rezultat i degradimit të mbulesës  
së çatisë së kambanës, ujërat e  
shiut kanë depërtuar nën çatë. Kjo  
lagështi ka shkaktuar dëme të  
konsiderueshme në strukturën  
mbajtëse të çatisë, ndryshkjen e  
elementëve metalik.

Degradim i elementëve  
drusor, dritare

Element metalik të  
degraduar

Degradim i suvasë

Degradim i muraturës  
Shmangie nga vertikalisiteti

| | Stukimi i të gjitha fugave dhe çarjeve sipërfaqësore.<br>Do të përdoret llaç me bazë gelqereje hidraulike natyrore. | | Restaurim i elementëve drusor, | | Heqje ose zvendosim pajantash të<br>degraduara | | veshje e shkallëve me pllaka guri ngjyre gri |
| | Lyerje me solucion hidroizolues | | Prishje e suvasë, pastrim i fugave dhe çarjeve<br>sipërfaqësore | | Prishje mur guri | | |

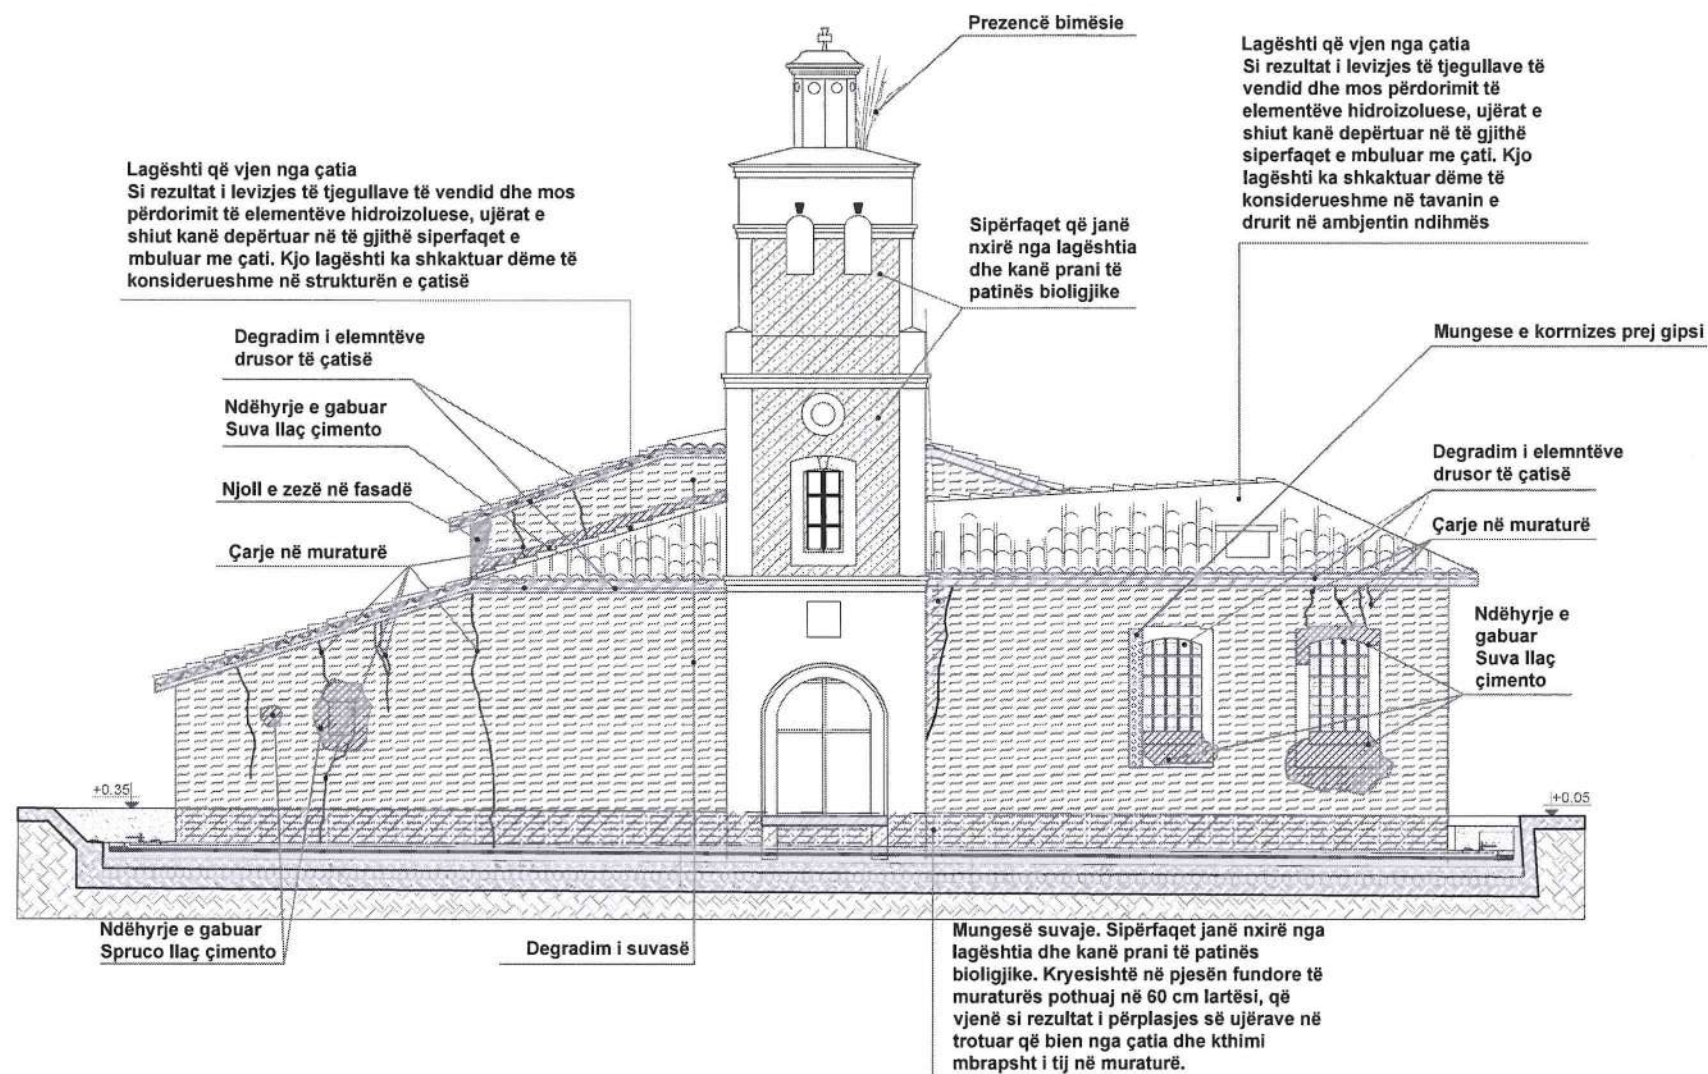
DEGRADIMET- FASADA  
PERËNDIMORE

| | DEGRADIM OSE RENIE E TAVANIT |
| | DEGRADIM I LËRJES ME GELQERE TE MURATURES |
| | DEGRADIM I ELEMENTËVE DRUSOR |
| | DEGRADIM I SUVASË |
| | DEGRADIM I MURATURËS (SHMANGJE NGJA VERTIKALITETI) |

| | Stukimi i të gjitha fugave dhe çarjeve sipërfaqësore. Do të përdoret llaç me bazë gëlqerëje hidraulike natyrore. | | Restaurim i elementëve drusor, | | Heqje ose zvendosim pajantash të degraduara | | veshje e shkallëve me pllaka guri ngjyre gri |
| | Lyerje me solucion hidroizolues | | Prishje e suvasë, pastrim i fugave dhe çarjeve sipërfaqësore | | Prishje mur guri | | |

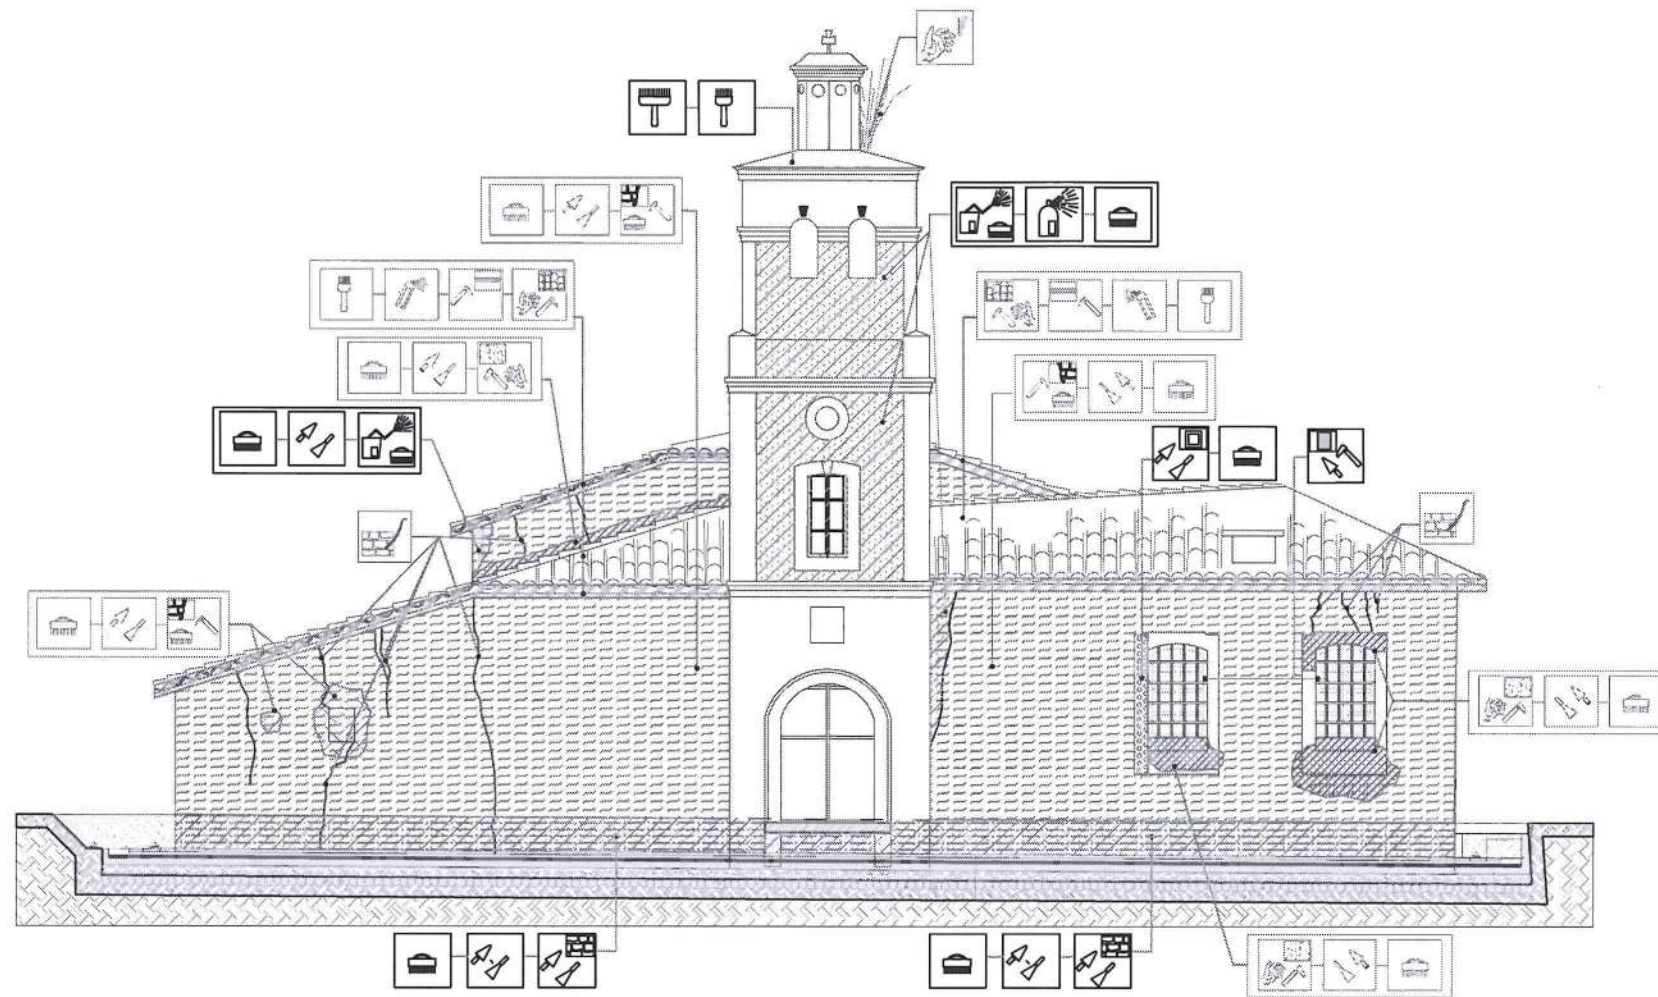
DEGRADIMET- PRERJA E-E SH 1:

Lagështi që vjen nga çatia  
Si rezultat i degradimit të mbulesës së  
çatisë së kambanarës, ujërat e shiut kanë  
depërtuar nën çatë. Kjo lagështi ka  
shkaktuar dëme të konsiderueshme në  
strukturën mbajtëse të çatisë, ndryshkjen e  
elementëve metalik.

Degradim i elementëve drusor,  
dritare

Degradim i  
elementëve drusor

Element metalik të  
degraduar

Degradim i muraturës Shmangie nga  
vertikaliteti si pasojë e degradimit të  
lidhës të dy paretëve të tij.

| | Stukimi i të gjitha fugave dhe çarjeve sipërfaqësore.<br>Do të përdoret llaç me bazë gelqereje hidraulike natyrore. | | Restaurim i elementëve drusor,<br>- qep. | | Heqje ose zvendosim pajantash të<br>degraduara | | veshje e shkallëve me pllaka guri ngjyre gri |
| | Lyerje me solucion hidroizolues | | Prishje e suvasë, pastrim i fugave dhe çarjeve<br>sipërfaqësore | | Prishje mur guri | | |

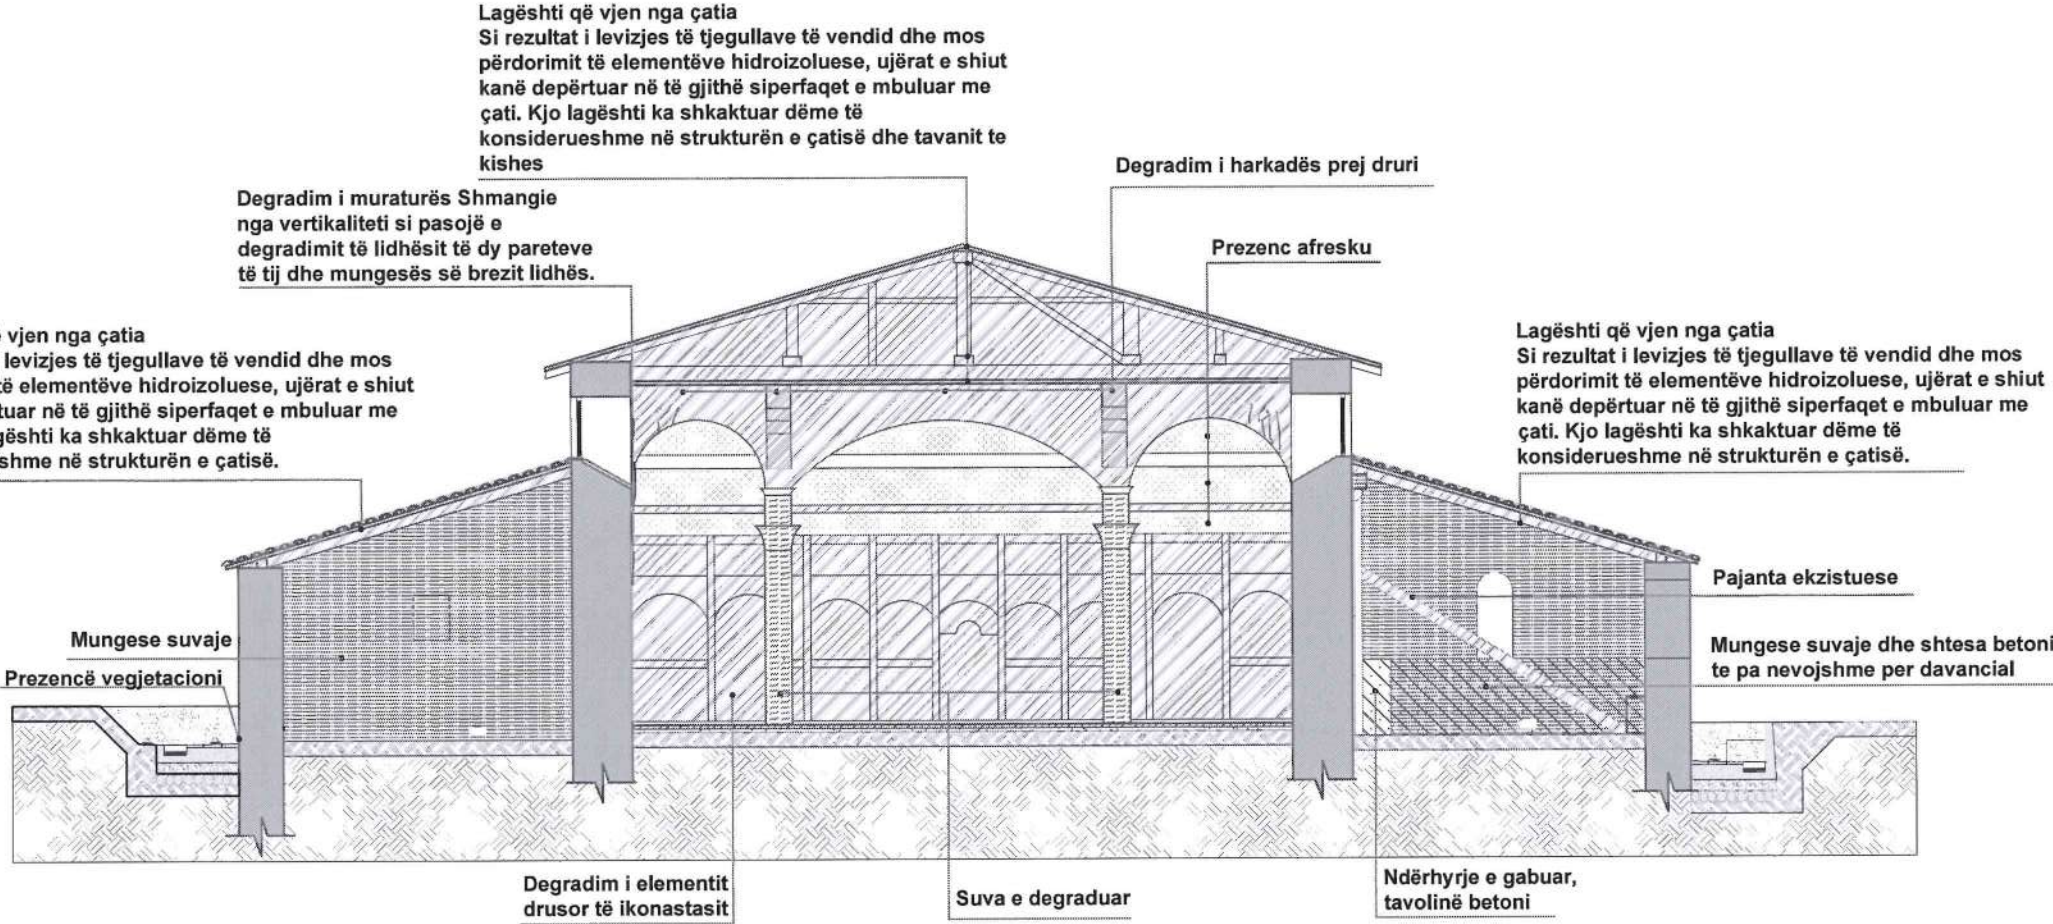
PRERJA A-A, DEGRADIMET SH 1:

| DEGRADIMI | |
|---|---|
| | DEGRADIM OSE RENIE E TAVANIT |
| | DEGRADIM I LYERJES ME GELQERE TE MURATURES |
| | DEGRADIM I ELEMENTËVE DRUSOR |
| | DEGRADIM I SUVASË |
| | DEGRADIM I MURATURËS (SHMANGIE NGA VERTIKALITETI) |

| NDERHYRJET | | | |
|---|---|--|---|
| | Stukimi i të gjitha fugave dhe çarjeve sipërfaqësore. Do të përdoret llac me bazë gelqerore hidrolike natyrore. | | Restaurim i elementëve drusor. |
| | Lyerje me solucion hidroizolues | | Prishje e suvasë, pastrim i fugave dhe çarjeve sipërfaqësore |

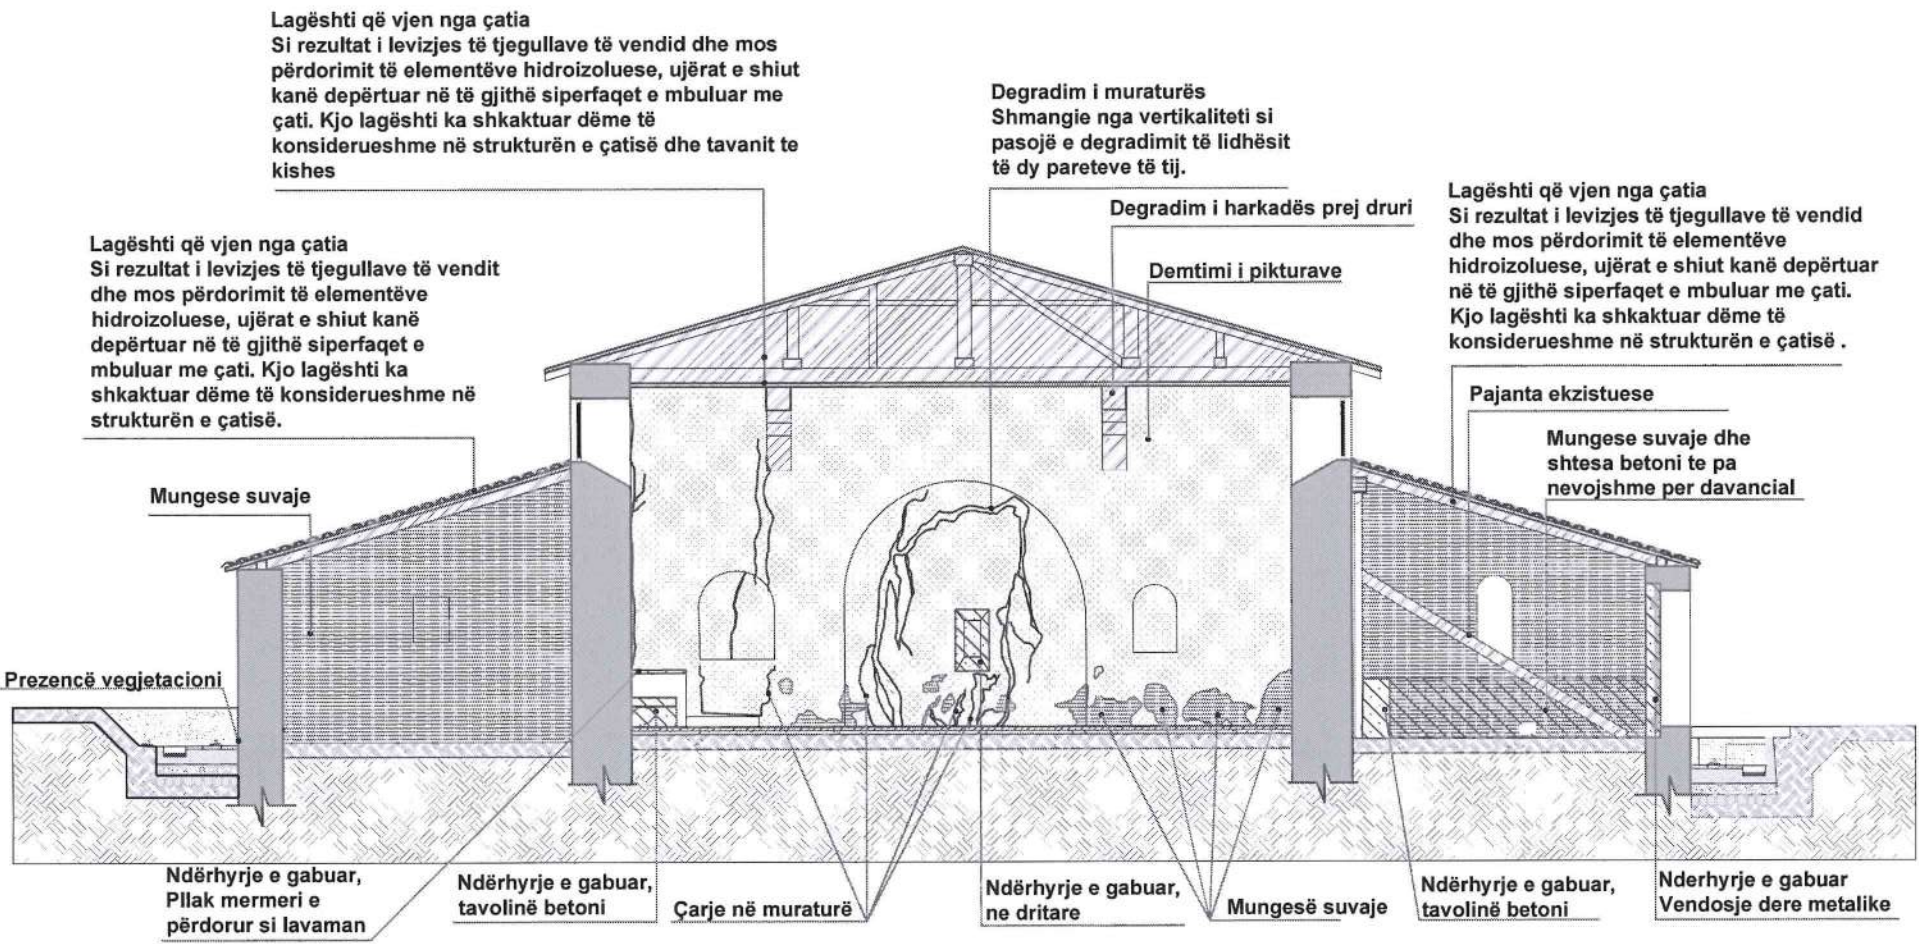
PRERJA A/1-A/1, DEGRADIMET SH 1:

| DEGRADIMI | |
|---|---|
| | DEGRADIM OSE RENIE E TAVANIT |
| | DEGRADIM I LYERJES ME GELQERE TE MURATURES |
| | DEGRADIM I ELEMETEVE DRUSOR |
| | DEGRADIM I SUVASË |
| | DEGRADIM I MURATURËS (SHMANGIE NGA VERTIKALITETI) |

| NDERHYRJET | | | |
|---|---|--|---|
| | Stukimi i të gjitha fugave dhe çarjeve sipërfaqësore. Do të përdoret llac më bazë gëlqerëje hidraulike natyrore. | | Restaurim i elementëve drusor, |
| | Lyerje me solucion hidroizolues | | Prishje e suvasë, pastrim i fugave dhe çarjeve sipërfaqësore |

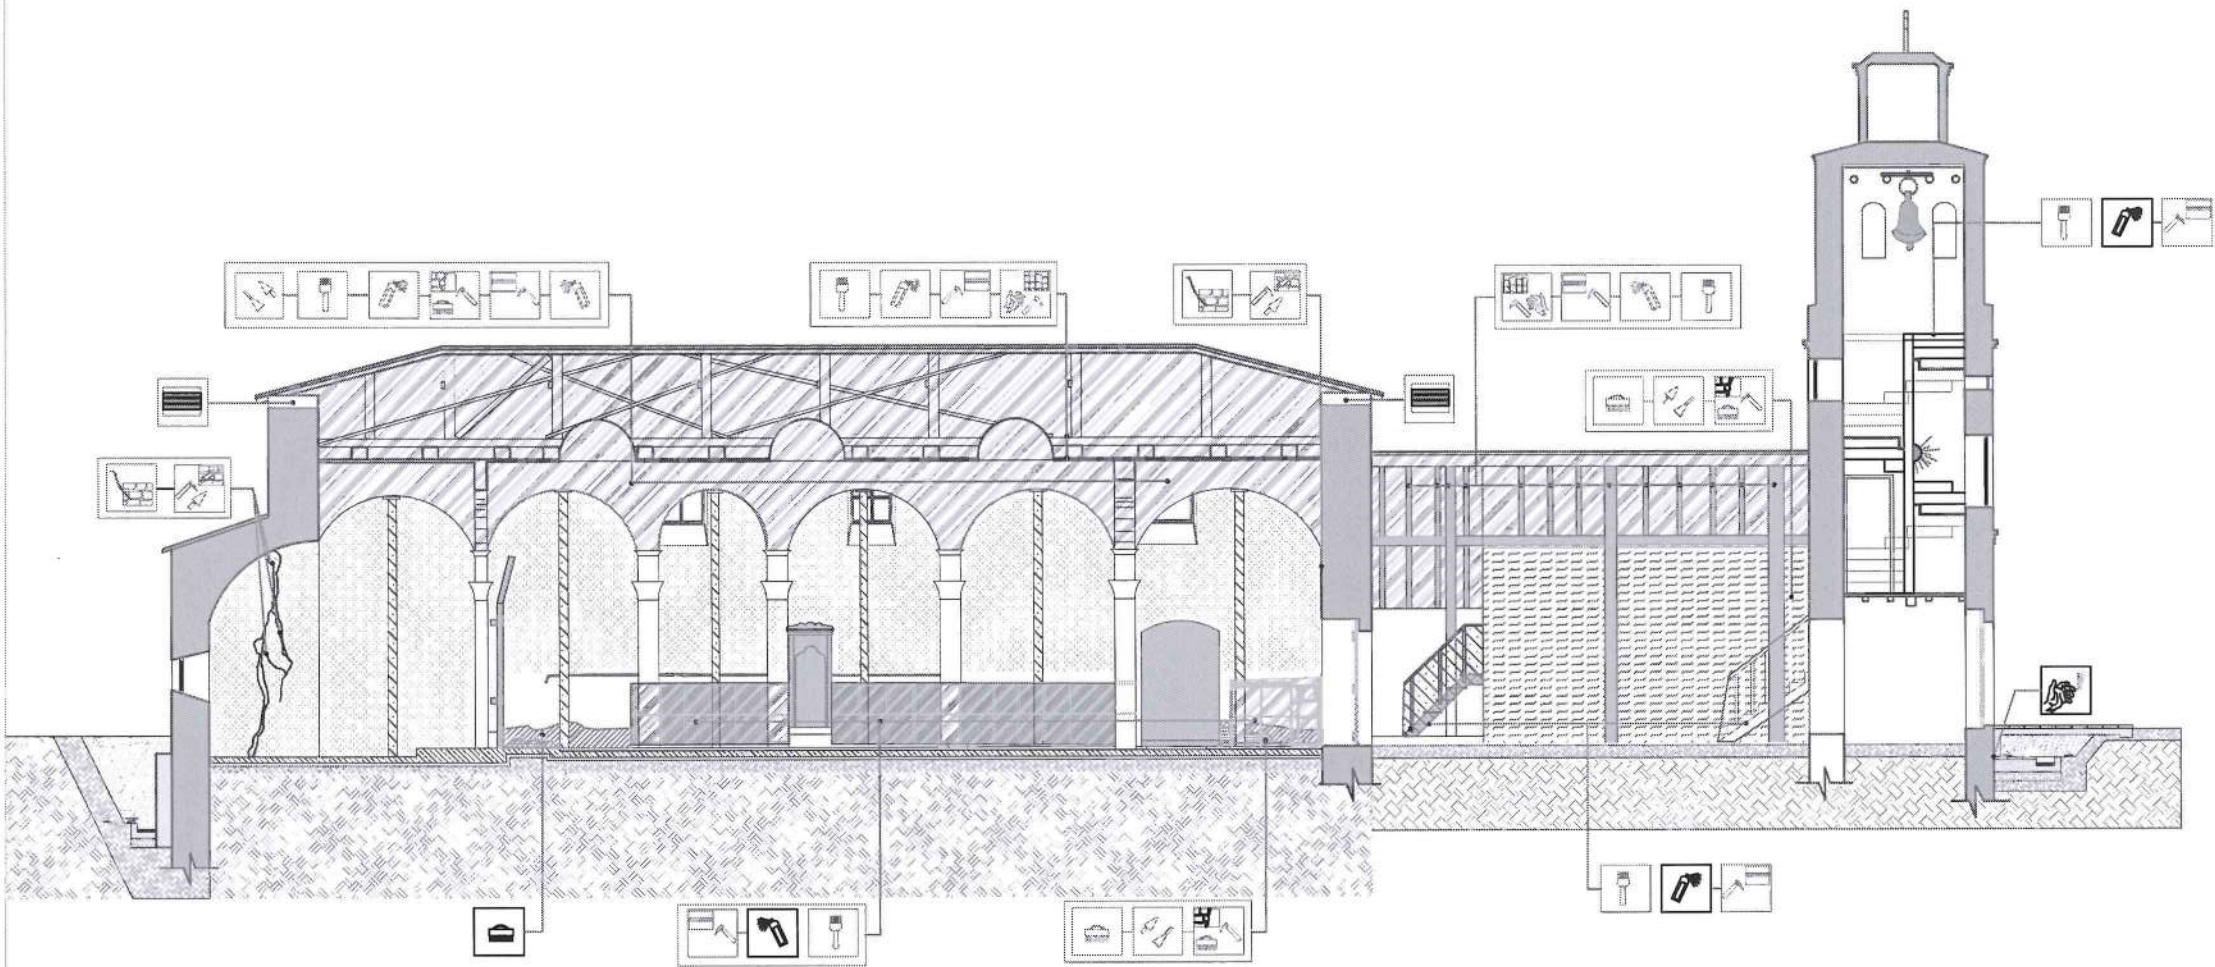
PRERJA C-C, DEGRADIMET

| | DEGRADIM OSE RENIE E TAVANIT |
| | DEGRADIM I LYERJES ME GELQERE<br>TE MURATURES |
| | DEGRADIM I ELEMETEVE DRUSOR |
| | DEGRADIM I SUVASË |
| | DEGRADIM I MURATURËS (SHMANGIE NGA VERTIKALITETI) |

| | Stukimi i të gjitha fugave dhe çarjeve sipërfaqësore.<br>Do të përdoret llac me bazë gëlqerëje hidraulike<br>natyrore. | | Restaurim i elementëve drusor, | | Heqje ose zvendësim pajantash të degraduara |
| | Lyerje me solucion hidroizolues | | Prishje e suvasë, pastrim i fugave dhe çarjeve<br>sipërfaqësore | | Prishje mur guri |

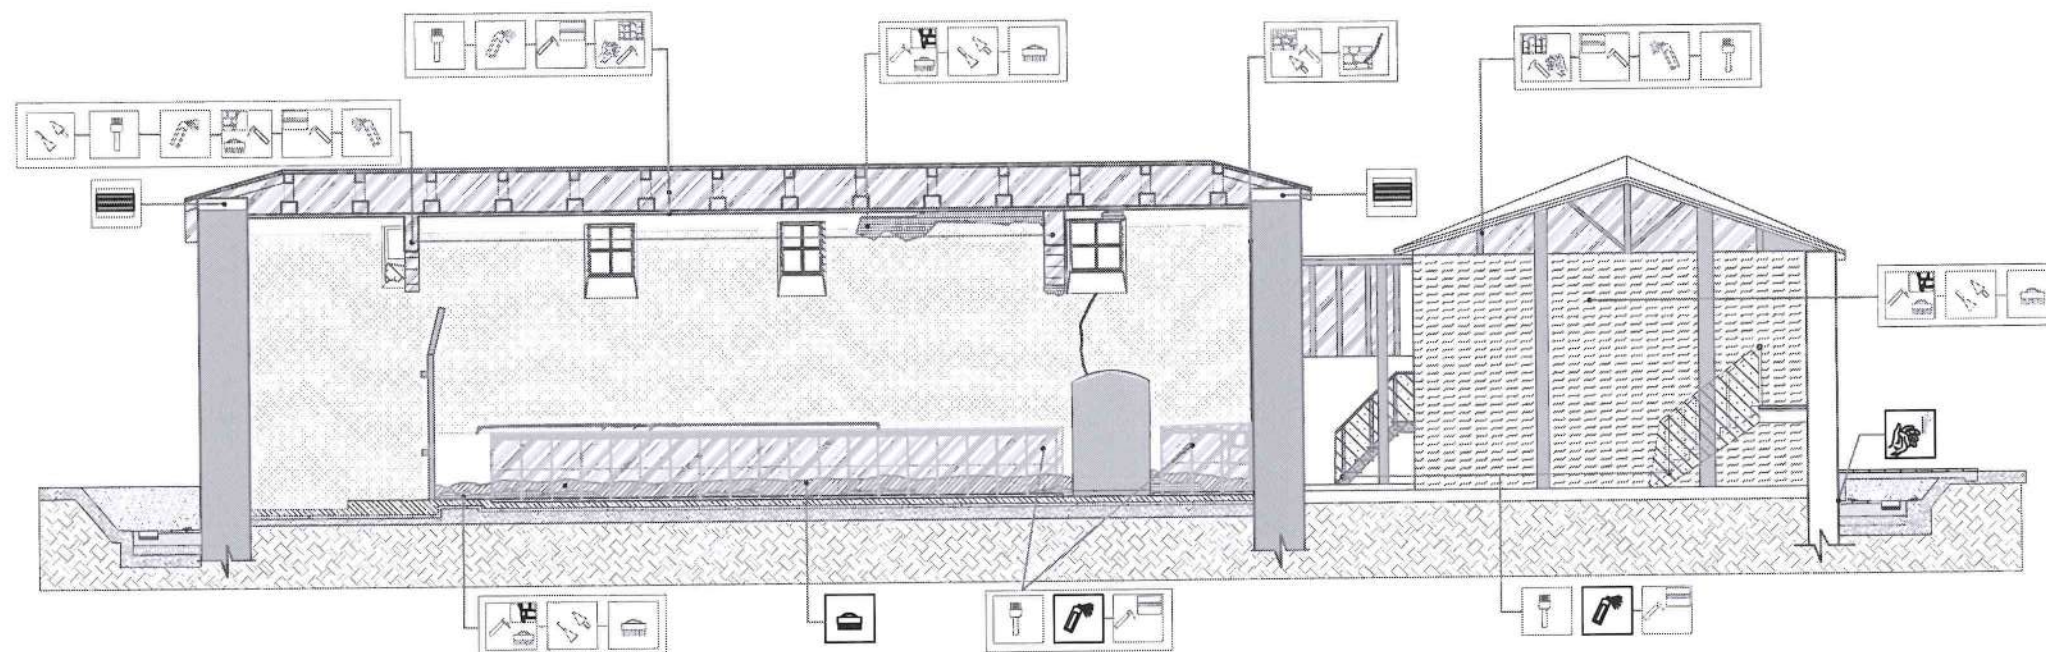
Emërtimi i fletës: Shkalla  
PRERJA C/1-C/1, DEGRADIMET SH 1:

| | DEGRADIM OSE RENIE E TAVANIT |
| | DEGRADIM I LYERJES ME GELQERE TE MURATURES |
| | DEGRADIM I ELEMETEVE DRUSOR |
| | DEGRADIM I SUVASË |
| | DEGRADIM I MURATURËS (SHMANGIE NGA VERTIKALITETI) |

| | Stukimi i të gjitha fugave dhe çarjeve sipërfaqësore. Do të përdoret llac me bazë gelqereje hidraulike natyrore. | | Restaurim i elementëve drusor, | | Heqje ose zvendësim pajantash të degraduara | | veshje e shkallëve me pllaka guri ngjyre gri |
| | Lyerje me solucion hidroizolues | | Prishje e suvasë, pastrim i fugave dhe çarjeve sipërfaqësore | | Prishje mur guri | | |
