PROJEKT RESTAURIMI, KISHA E SHËN KOLLIT-KRUTJE E SIPËRME/ LUSHNJË

OBJEKTI: **PROJEKT RESTAURIMI, KISHA  
E SHËN KOLLIT-KRUTJE E  
SIPËRME/ LUSHNJË**

Emërtimi i fletës:  
VENDNDODHJA E KISHËS

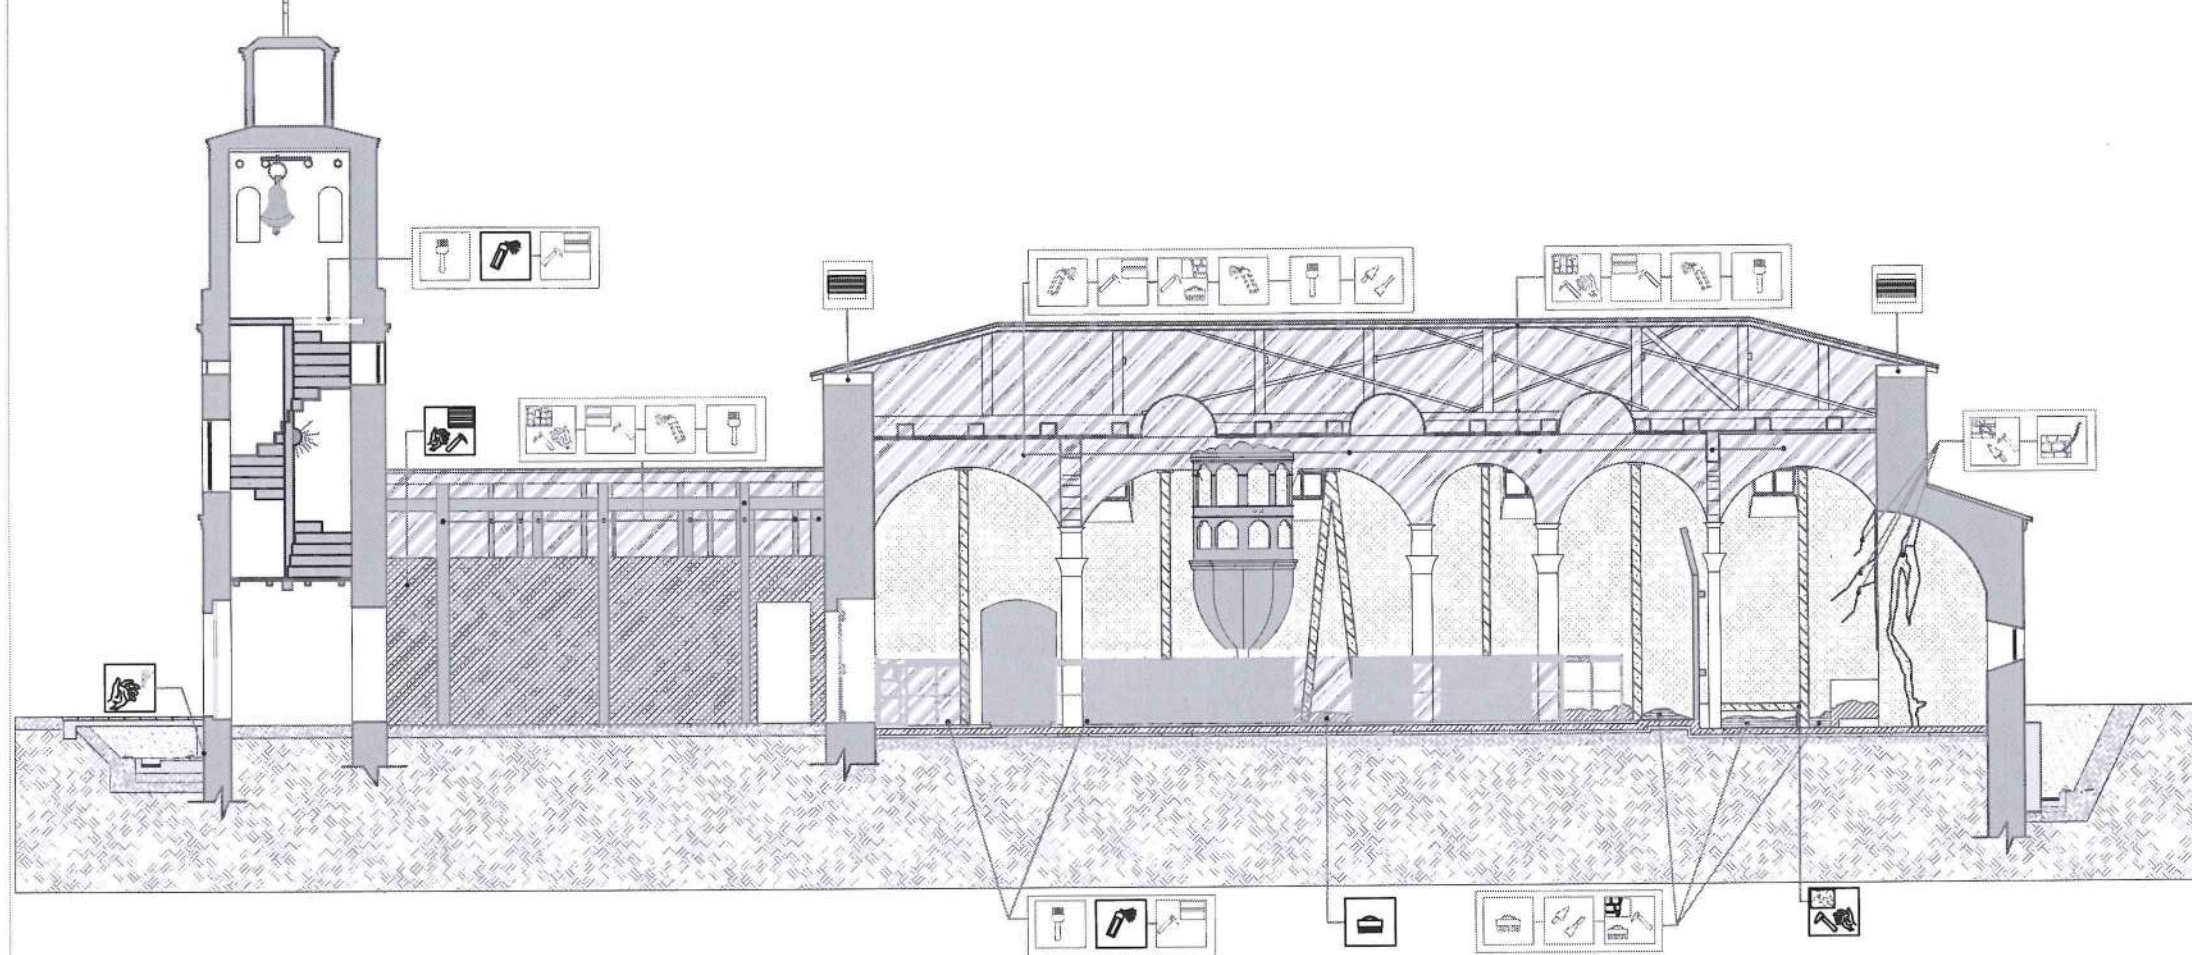
## PRERJA A-A

### DEGRADIMI

| A. PROBLEMET NE MATERIALE | |

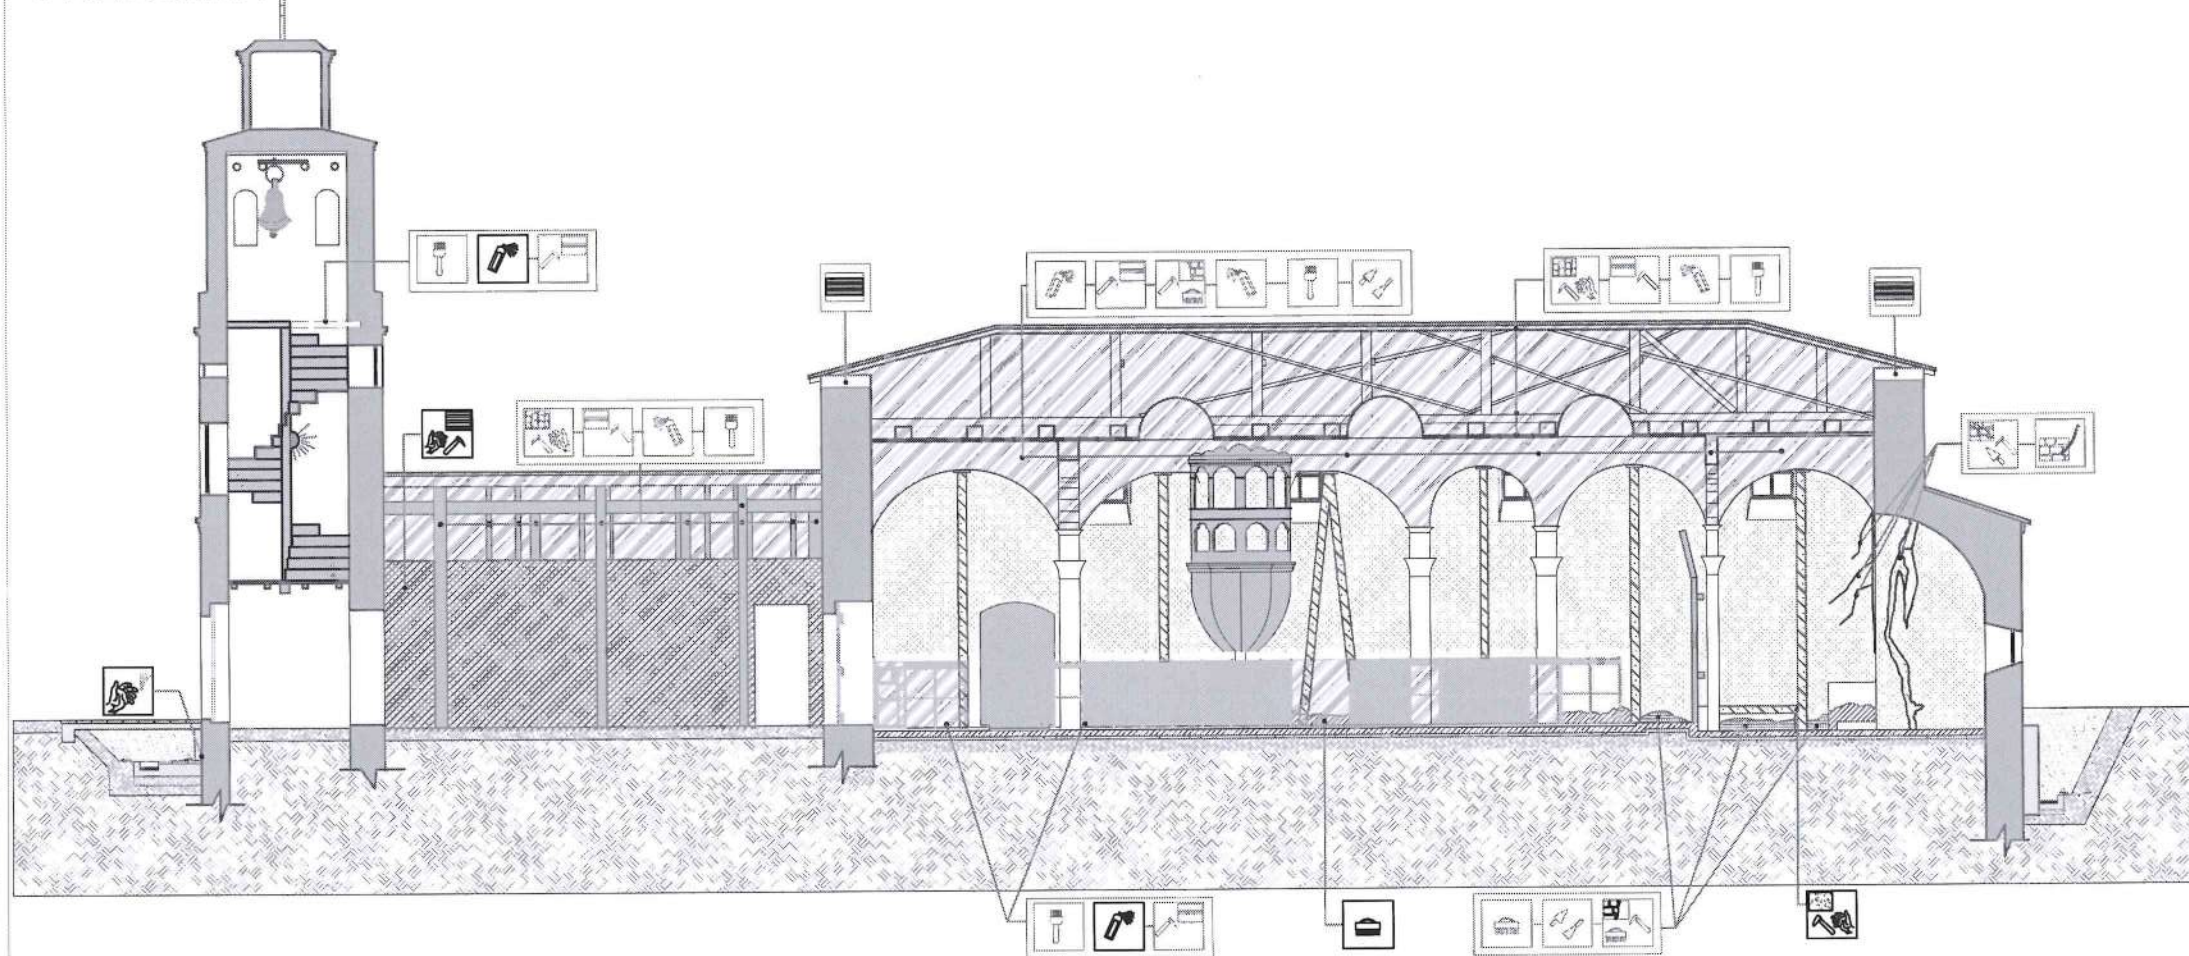
Emërtimi i flotës: **PRERJA B-B, DEGRADIMET** SH 1:

| | DEGRADIM OSE RENIE E TAVANIT |
| | DEGRADIM I LYERJES ME GELQERE TE MURATURES |
| | DEGRADIM I ELEMETEVE DRUSOR |
| | DEGRADIM I SUVASË |
| | DEGRADIM I MURATURËS (SHMANGIE NGA VERTIKALITETI) |

| | Stukimi i të gjitha fugave dhe çarjeve sipërfaqësore. Do të përdoret llac më bazë gëlqerëje hidraulike natyrore. | | Restaurim i elementëve drusor, | | Heqje ose zvendësim pajantash të degraduara | | veshje e shkallëve me pllaka guri ngjyre gri |
| | Lyerje me solucion hidroizolues | | Prishje e suvasë, pastrim i fugave dhe çarjeve sipërfaqësore | | Prishje mur guri | | |

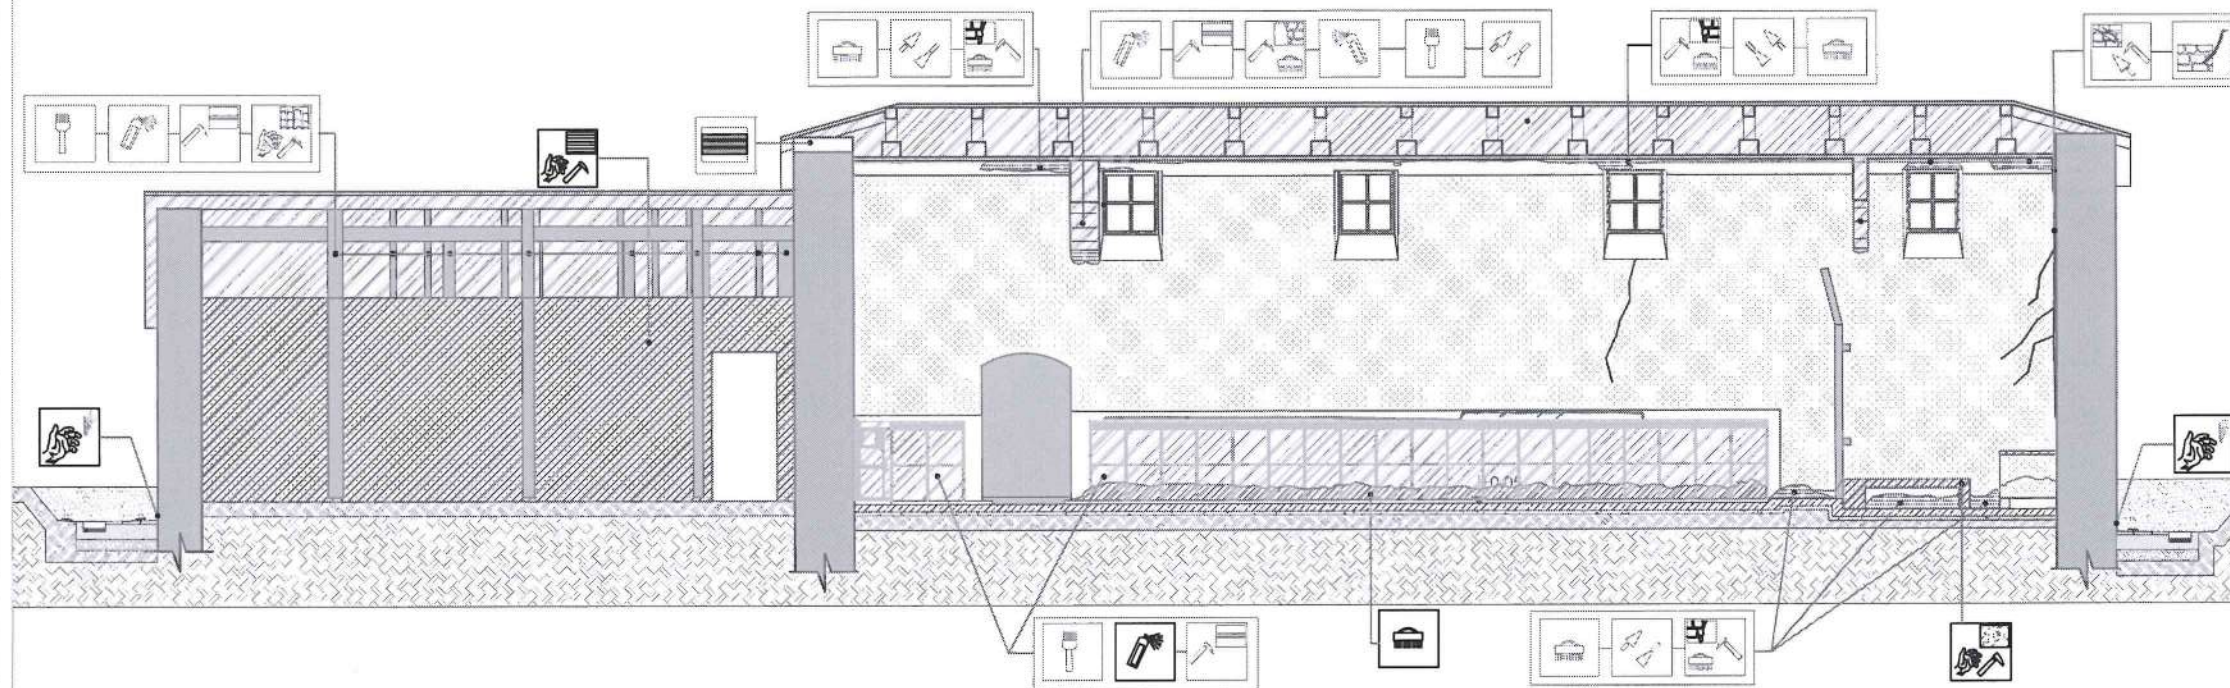
## PRERJA A-A

### DEGRADIMI

#### A. PROBLEMET NE MATERIALE

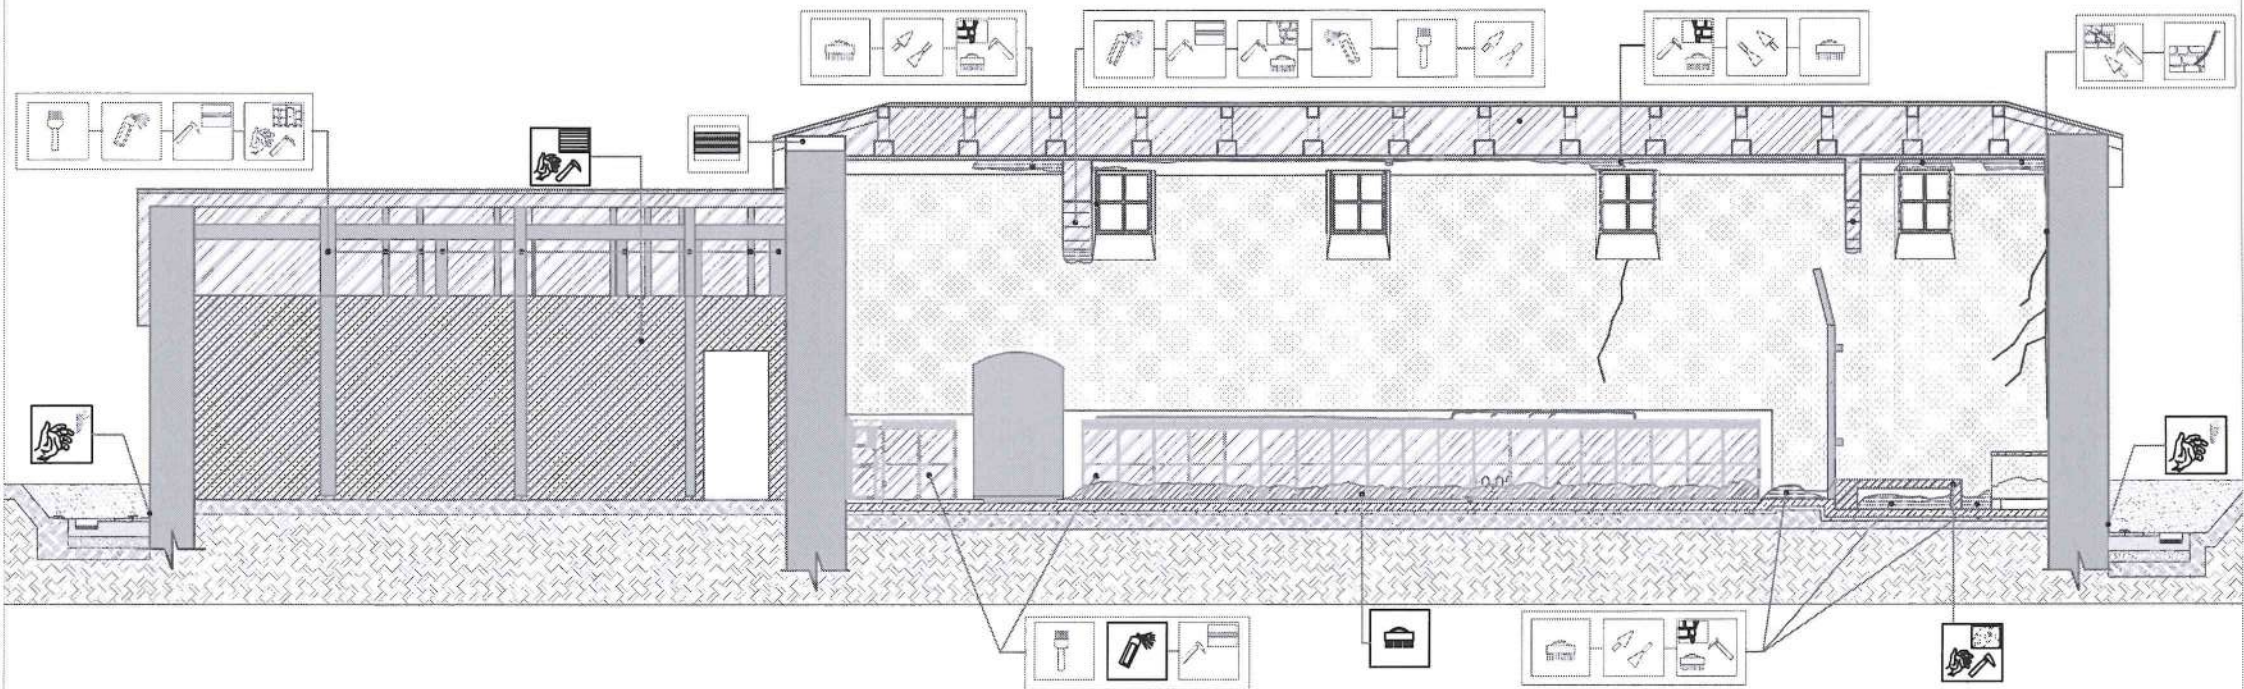
Emërtimi i fletës:  
**PRERJA B/1-B/1, DEGRADIMET**

| A. PROBLEMET NE MATERIALE | |
|---|---|
| | DEGRADIM OSE RENIE E TAVANIT |
| | DEGRADIM I LYERJES ME GELQERE TE MURATURES |
| | DEGRADIM I ELEMENTËVE DRUSOR |
| | DEGRADIM I SUVASË |
| | DEGRADIM I MURATURËS (SHMANGIE NGA VERTIKALITETI) |

| | Stukimi i të gjitha fugave dhe çarjeve sipërfaqësore. Do të përdoret llac me bazë gëlqerëje hidraulike natyrore. | | Restaurim i elementëve drusor, | | Heqje ose zvendësim pajantash të degraduara | | veshje e shkallëve me plaka guri ngjyre gri |
| | Lyerje me solucion hidroizolues | | Prishje e suvasë, pastrim i fugave dhe çarjeve sipërfaqësore | | Prishje mur guri | | |
