PROJEKT RESTAURIMI KISHA E  
SHËN TODRIT\_KADIPASHAJ,  
LUSHNJË

FOTO TË GJËNDJES  
EKZISTUESE NË INETRIER

Emertimi i fletes:  
**PLANI I SHTRIMIT TË  
DYSHEMESË PATOLOGJITË  
/ NDERHYRJE**

Emertimi i fletes: **PRERJE GJATËSORE\_KRAHU JUGOR, EVIDENTIM / NDERHYRJE**

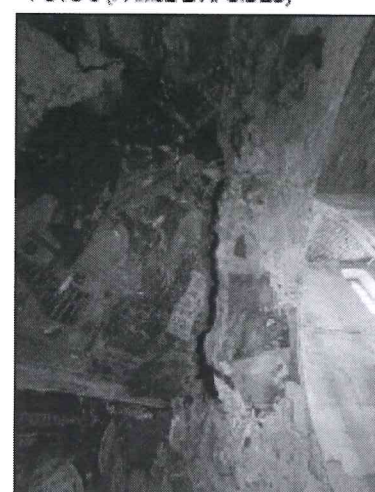
FOTO 5 (PAMJE E APSIDES)

Trotuar perimetral ekzistues prej betoni te varfer me prezence lageshtie dhe bimesie  
Prishje e trotuarit ekzistues. Pasi të jete thelluar trotuari do te behet shtrimi me kalldrëmi  
15-20 cm mbi shtrese llaç M-25 dhe mbushje me rëre e fugave

*Prishje e trotuarit ekzistues. Pasi të jete thelluar trotuari do te behet shtrimi me kalldrëmi 15-20 cm mbi shtrese llaç M-25 dhe mbushje me rëre e fugave*

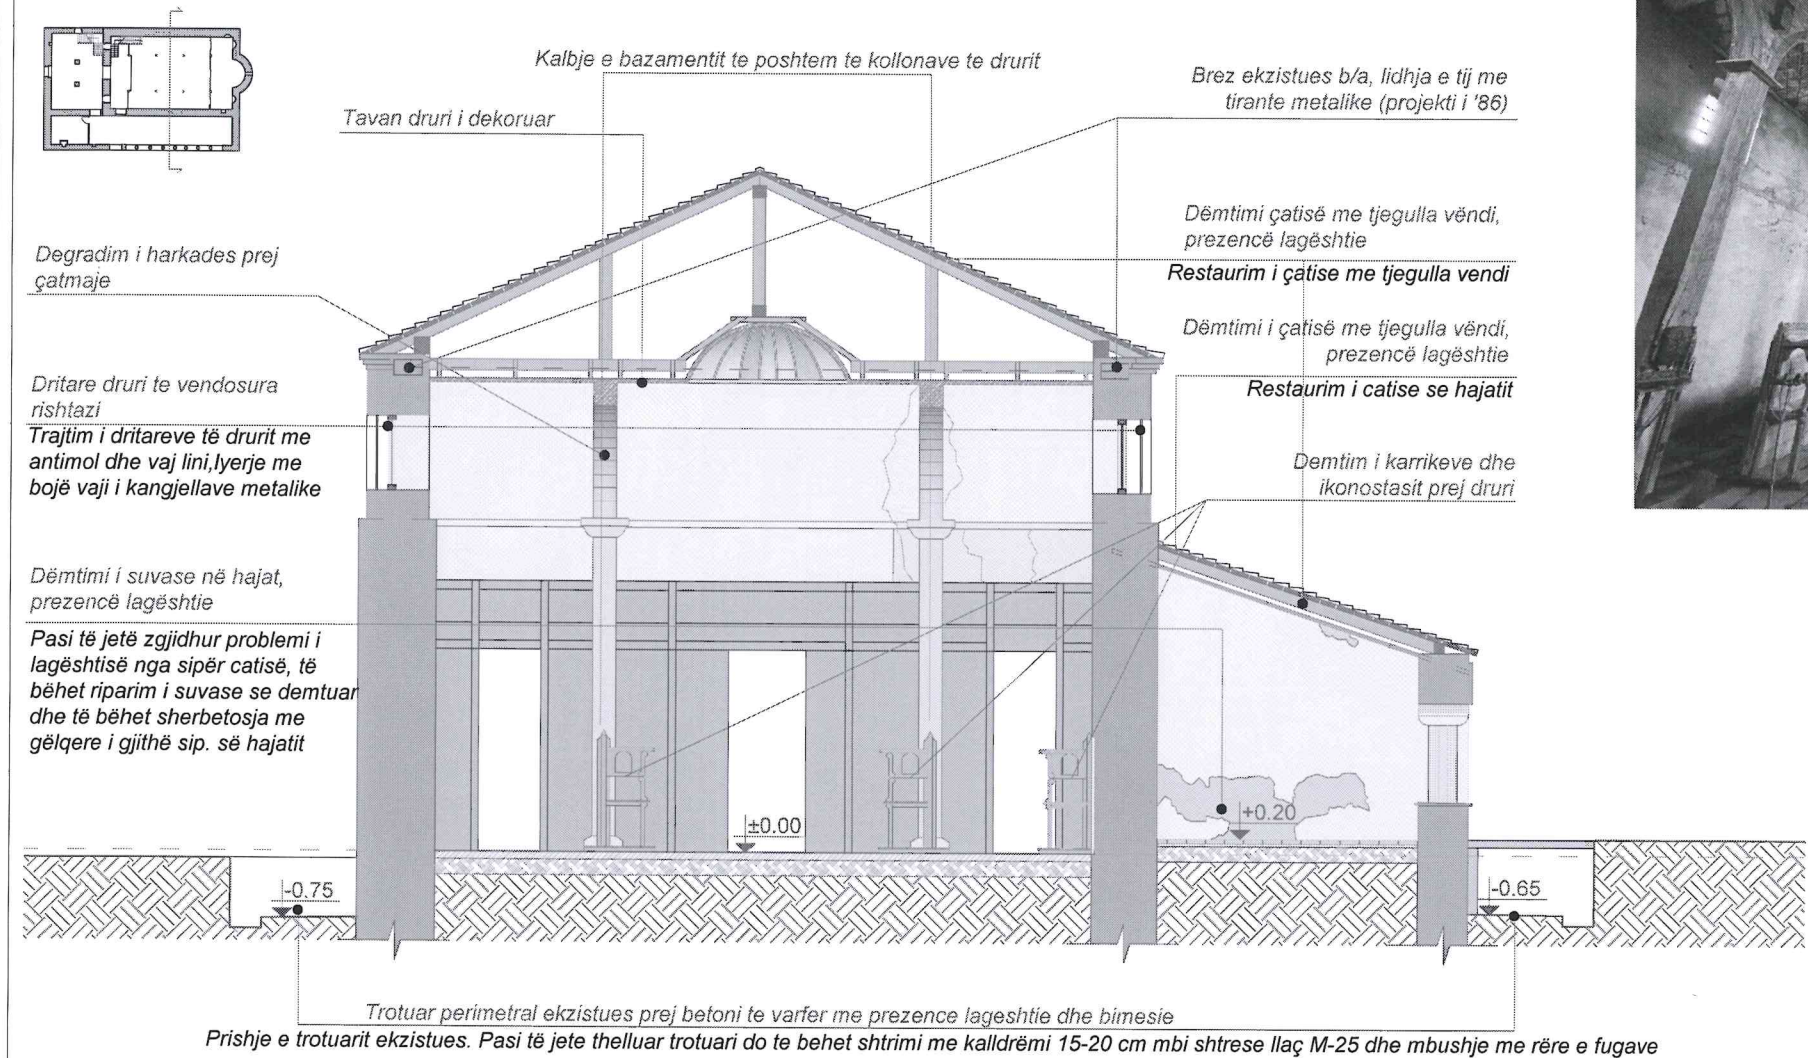
PRERJE TËRTHORE C-C' EVIDENTIM / NDËRHJRJE

Kalhje e bazamentit të poshtem të kollonave të drurit

Prezenze lageshtie, demtim i suvase pa pikturë

Çarje ne strukturen e murit ne sipërfaqe te pikturuar

Dëmtimi çatisë me tjegulla vëndi, prezencë lagështie

Dëmtim i harkades prej çatmaje

Dëmtim i tavanit te drurit te thjeshte

Pasi të jetë zgjidhur problemi i lagështisë nga sipër catisë, të bëhet pastrimi i sipërfaqes nga patina biologjike, riparim i suvase se demtuar pa pikturë murale dhe të bëhet sherbetosja me gëlqere i gjithë sip. së brendshme pa pikturë murale

Qepje te çarjeve me injektim

Restaurim i çatisë me tjegulla vëndi

Restaurim i harkades perfshire dhe kolonat

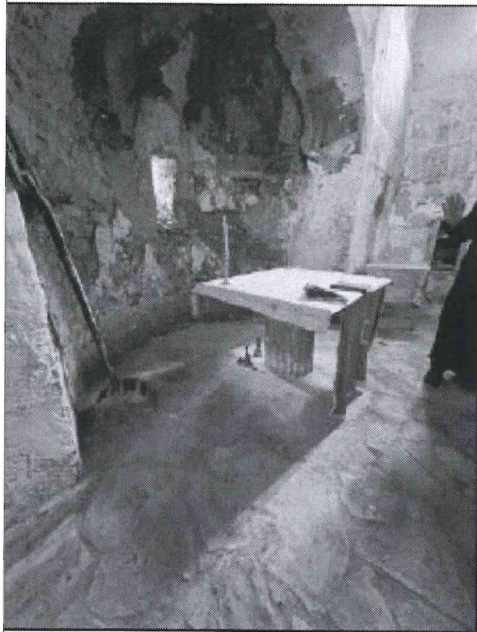
FOTO 1 (ÇARJE E THELLE EKZISTUESE NE APSIDË )

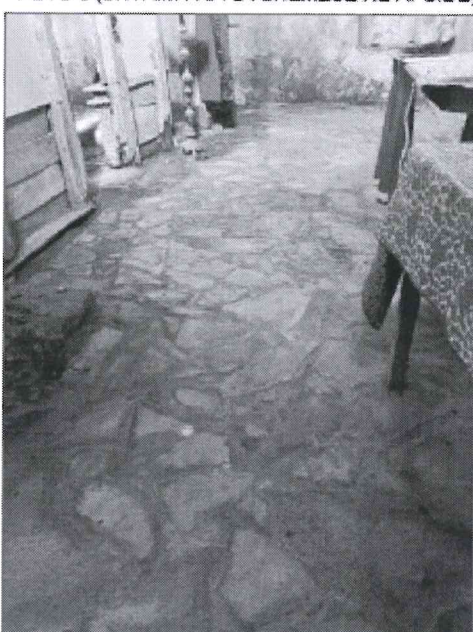
FOTO 3 (SHTRIM I RI I DYSHEMESE NE APSIDË)

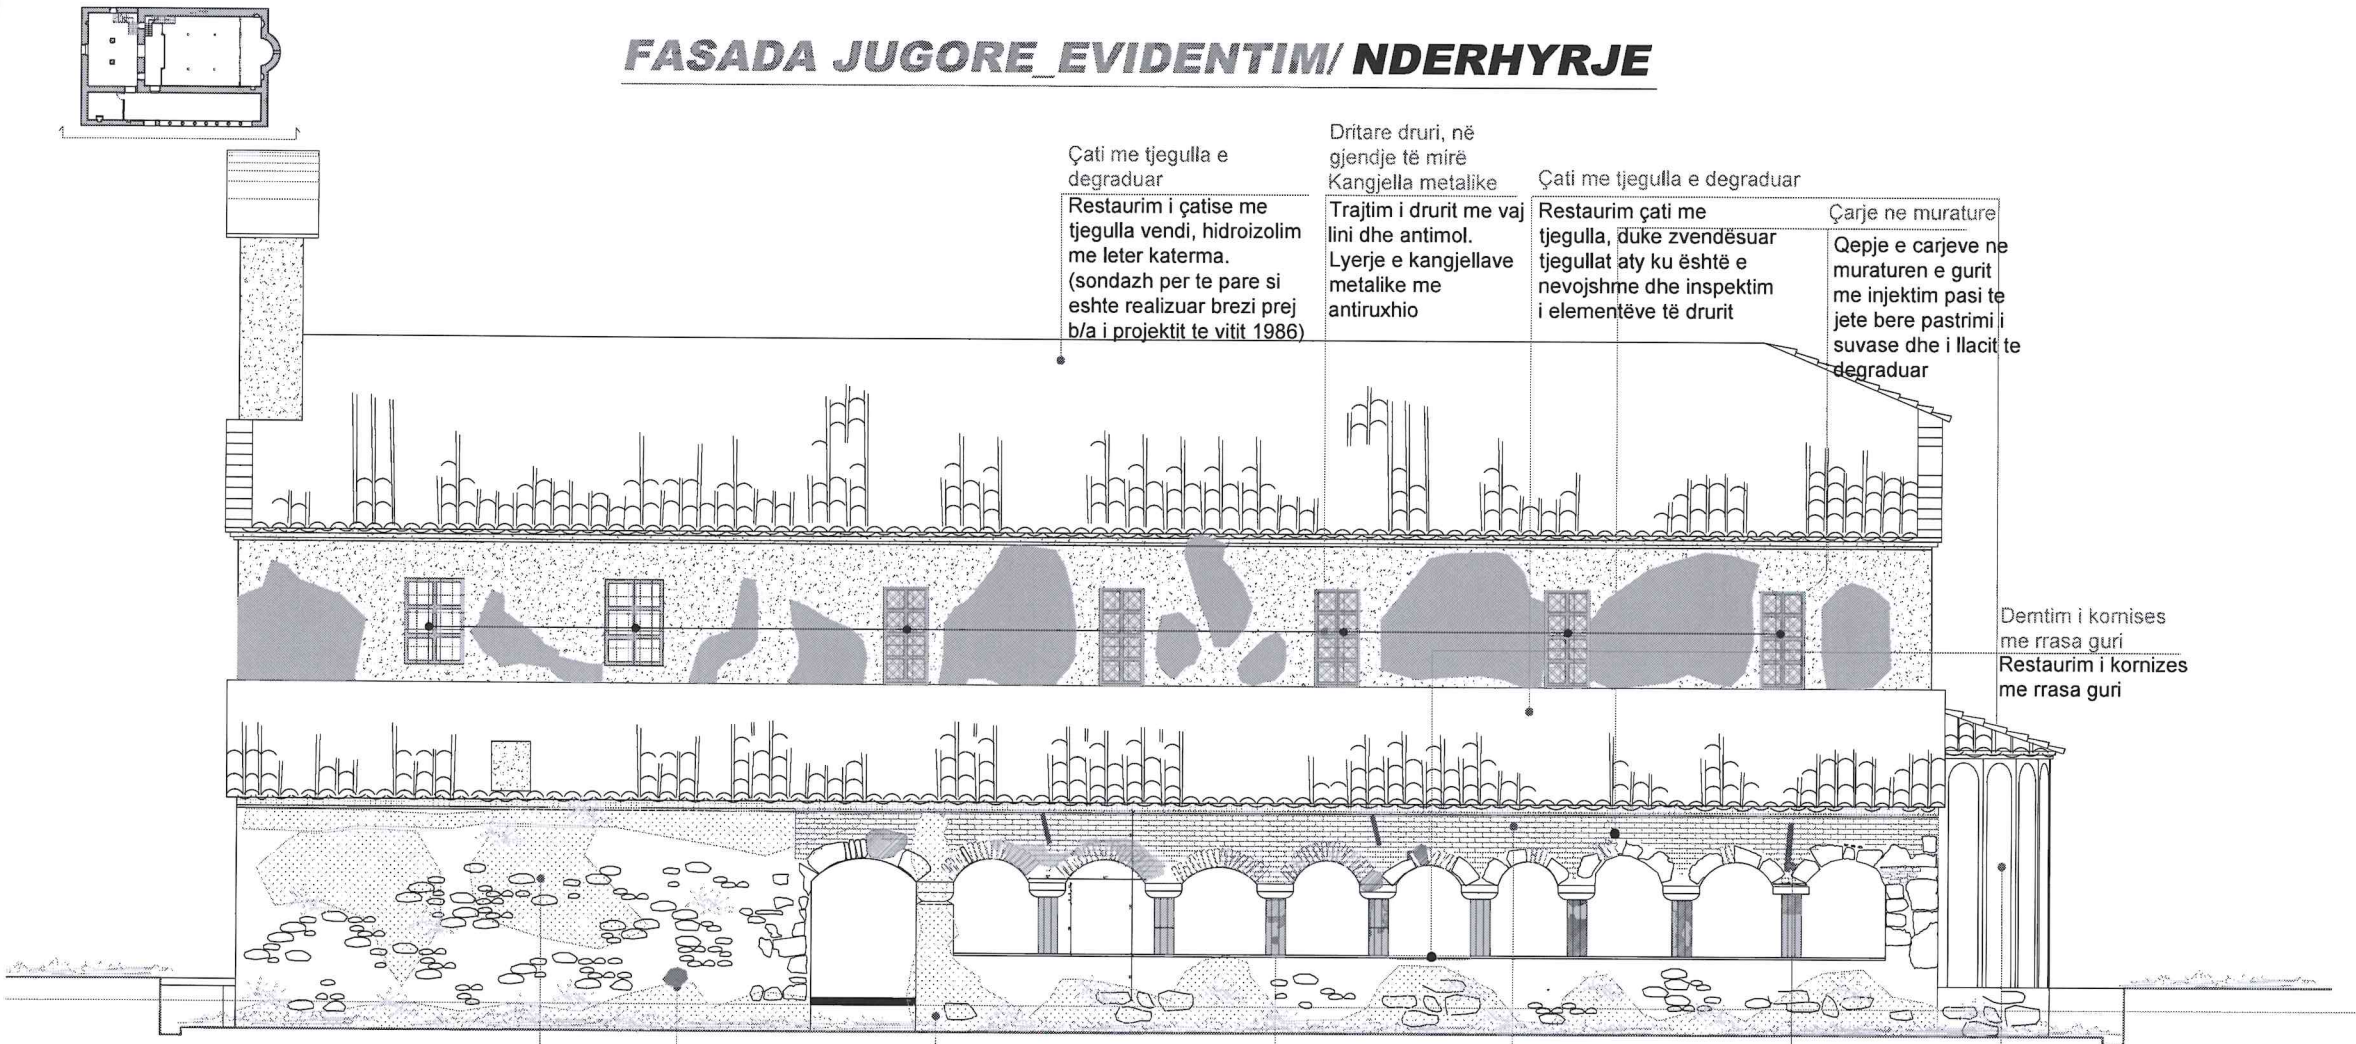
FASADA JUGORE\_EVIDENTIM/ NDERHYRJE

Prani vegjetacioni në muraturë, prezence lageshtie, degradim i materialit lidhes  
Pastrim mekanik i muratures nga vegjetacioni dhe depozitimet, larje me uje te bollshem me presion i muratures, fugatim i fasades me llac gelqere hidraulike.

Demtim i murit te gurit, mungese materiali guror  
Restaurim mur guri - plotësim i muraturës me gurë

Prani vegjetacioni në muraturë  
Pastrim mekanik i muratures nga vegjetacioni dhe depozitimet, larje me uje te bollshem me presion i muratures, fugatim i fasades me llac gelqere hidraulike.

Dukuria e gërryerjes së gurit të kolonave

Muraturë tulle, e pasuvatuar. Lidhje me llac çimento  
Pastrim mekanik i muratures nga vegjetacioni dhe depozitimet, larje me uje te bollshem me presion i muratures, fugatim i fasades me llac gelqere horasan.

Tiranta ekzistuese metalike, të vendosura pjertazi, që lidhin muraturën e hajatit me atë të naosit te vendosura ne vitet '80  
Pastrim me antiruxh, lyerje me bojë vaji e tirantëve metalikë

Demtim i kornises me rrasa guri  
Restaurim i kornizes me rrasa guri

Prezencë bimesie dhe depozitime në fasadë  
Pastrim fasade ne menyre mekanike nga bimesia e mbire ne murature,

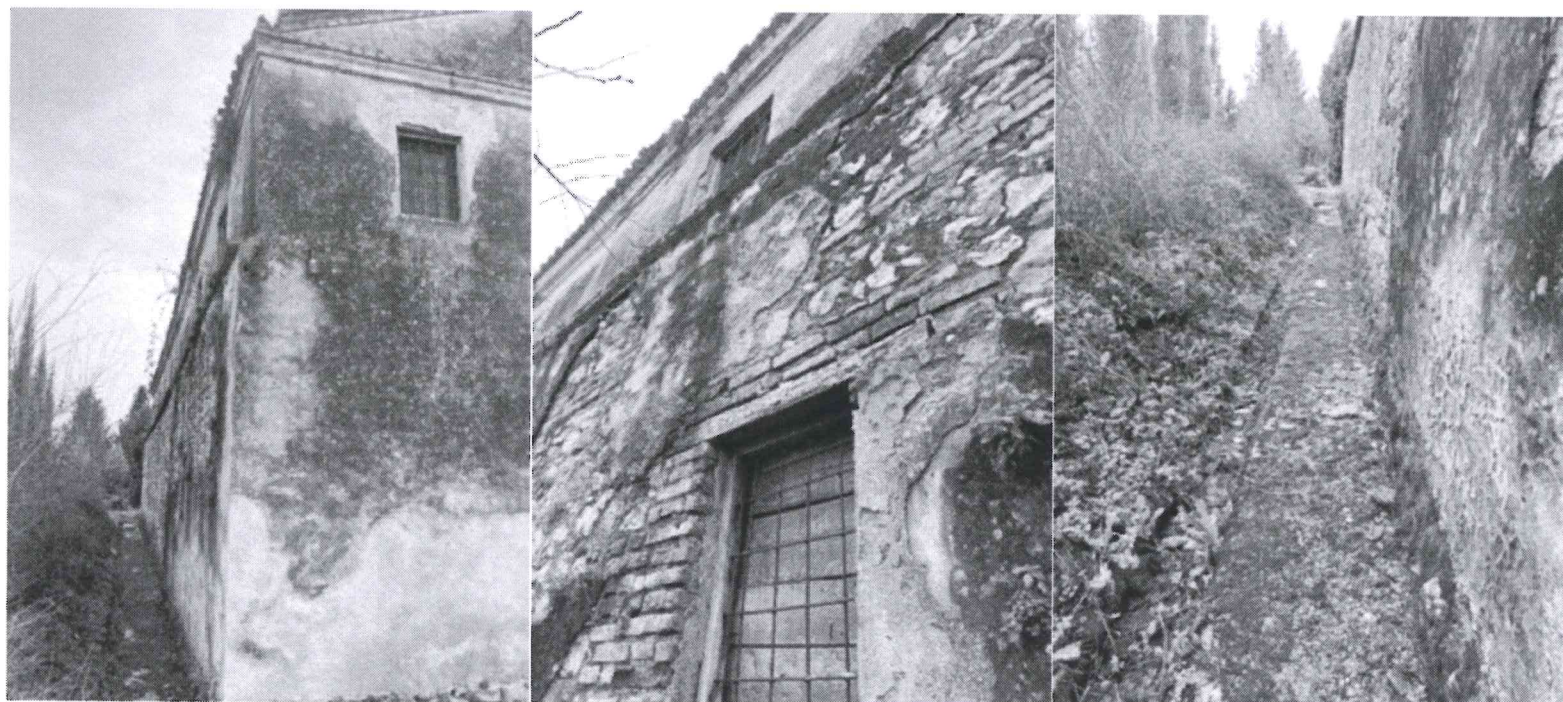
FASADA VERIORE\_EVIDENTIM/ NDERHYRJE

Çati me tjegulla e degraduar

Muraturë tulle, prezencë pluhuri dhe depozitime në fasadë

Kornizë nën-çati, e suvatuar

Dritare druri, Kangjella metalike

Degradimi i suvasë. Suvaja në të gjithë fasadën është e degraduar, me lagështi dhe e plasaritur

Plasartje në suva

Prezencë pluhuri dhe depozitime në fasadë

Muraturë guri me breza tulle me tre rreshta, në gjendje të mirë dhe e pasuvatuar

Prani vegetacioni në muraturë

Mungesë dritare

Restaurim çati me tjegulla, duke zvendësuar tjegullat aty ku është e nevojshme dhe inspektim i elementëve të drurit

Pastrim fasade nga pluhuri dhe depozitimet biologjike, larje me ujë me presion, suvatim i fasades me llac gelqere

Prishje e suvase se demtuar, suvatim i fasades llac gelqere

Trajtim i drurit me vaj lini dhe antimol. Lyerje e kangjellave metalike me antiruxhio

Pastrim i muratures nga suvaja e degraduar dhe me prezence patine biologjike, larje e muratures me uje te bollshem me presion, suvatim i fasades me llac gelqere

Pas prishjes se suvase se degraduar te kontrollohet thellesia e carjes.

Pastrim fasade nga pluhuri dhe depozitimet biologjike me ujë me presion

Pastrim nga depozitimet dhe pluhurat. Në fund suvatim

Pastrim i muratures nga angjentet atmosferike dhe bimesia e ulet e mbire ne murature, larje me uje te bollshem me presion, fugatim i fasades me llac gelqere.

F.V. Dritare druri

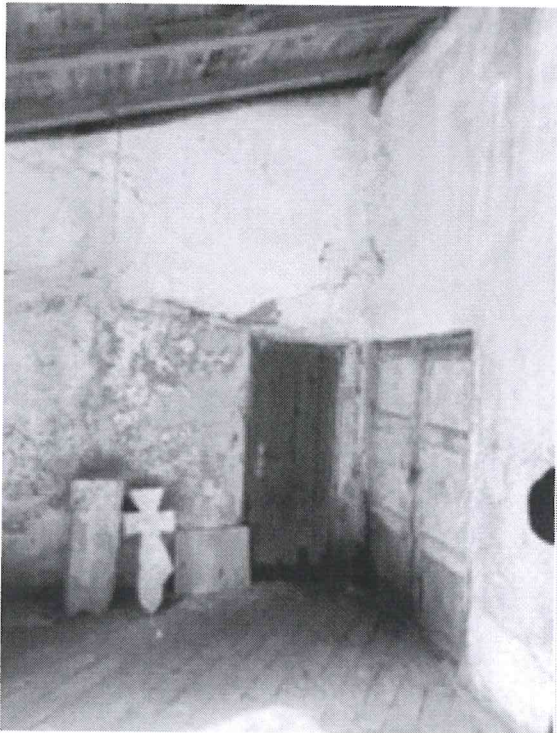
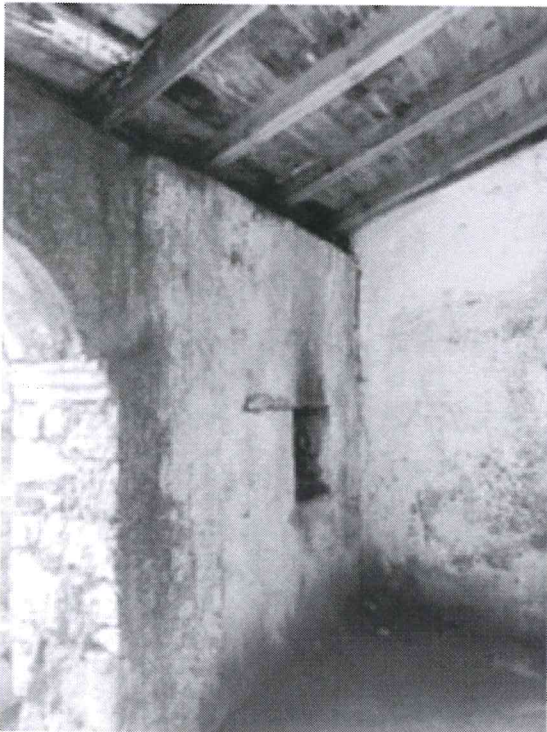
Derë druri në gjendje të degraduar  
Restaurim derë druri

Derë druri e degraduar  
Restaurim i arkitraut të drurit, restaurim i derës së drurit dhe trajtim i drurit me vaj lini dhe antimol.

Prezencë lagështie nga nentoka

Degradim i suvase se hajatit

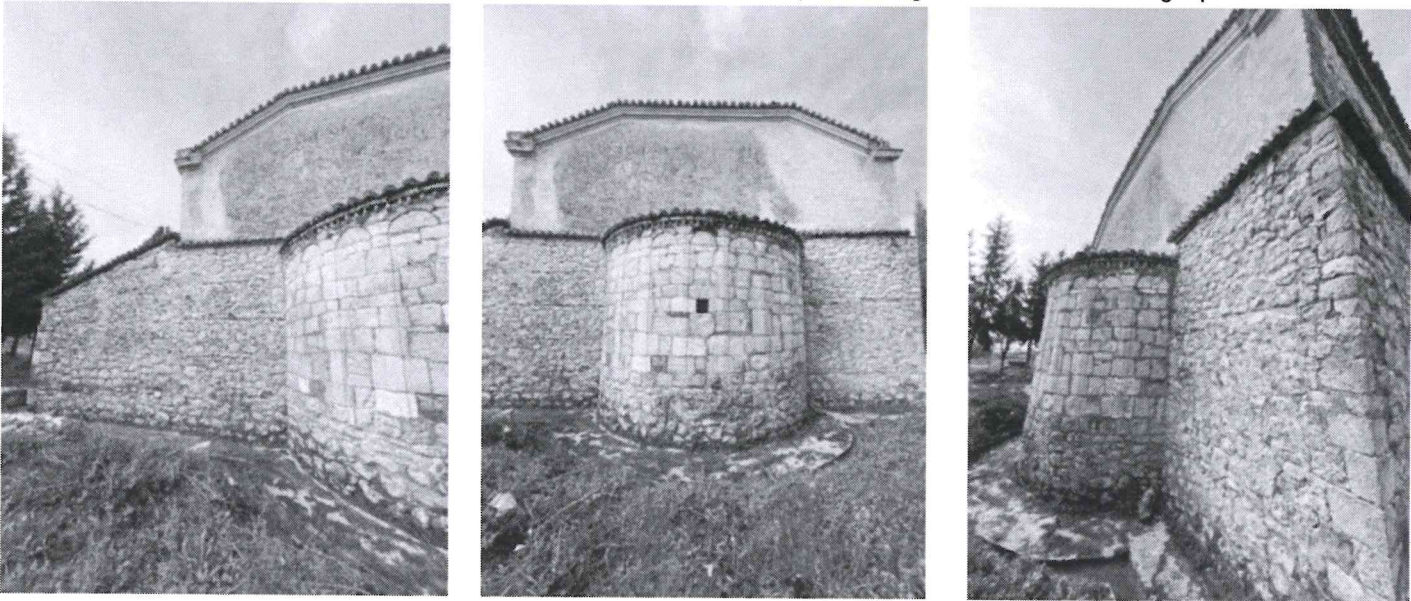
FASADA LINDORE\_EVIDENTIM/ NDERHYRJE

Degradim i suvase, prezence lageshtie  
Pastrim i suvase se degraduar , Lyerje  
i fasades me gelqere

Çati me tjegulla e degraduar  
Restaurim çati me  
tjegulla, duke zvendësuar  
tjegullat aty ku është e  
nevojshme dhe inspektim  
i elementëve të drurit

Çati me tjegulla vendi e degraduar  
Restaurim i catise me tjegulla ne masen  
70% te saj çati, duke zvendësuar  
tjegullat aty ku është e nevojshme dhe  
inspektim i elementëve të drurit

Prezencë lageshtie ne murature,  
degradim/humbje/shpelarje e llacit lidhes ne murature  
Pastrim i muratures nga angjentet atmosferike dhe bimesia e ulet e mbire ne  
murature, larje me uje te bollshem me presion, fugatim i fasades me llac gelqere.

Prezencë bimesie dhe depozitime ne fasade  
Pastrim fasade ne menyre  
mekanike nga bimesia e mbire ne  
murature

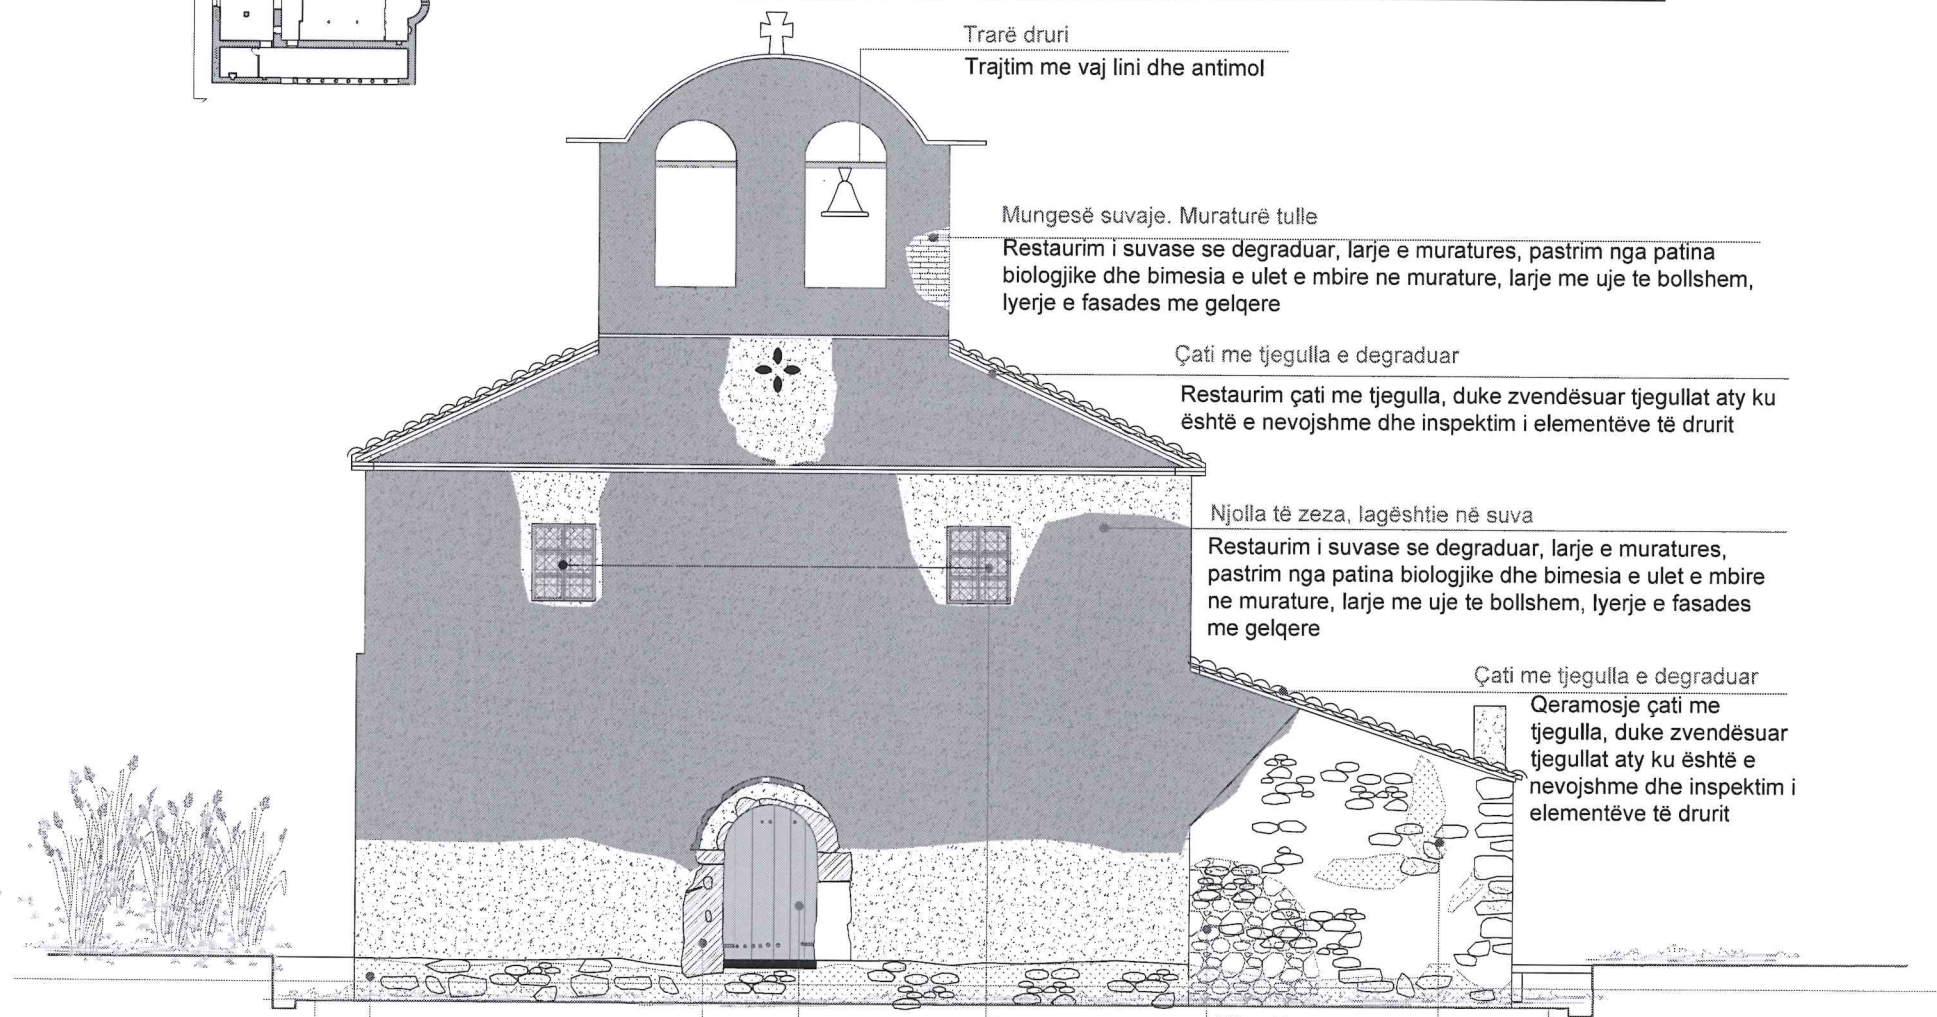
FASADA PERENDIMORE\_EVIDENTIM/ NDERHYRJE

Prani vegetacioni në muraturë  
Pastrim nga vegetacioni dhe depozitimet, suvatim i fasades. Ne bazamentin e poshtem ku verehet dalja e themlit te behet fugatimi i muratures me llac hidraulik .

Element spolie  
Lenie ne dukje e elementeve gurore

Prani vegetacioni në muraturë  
Pastrim i muratures nga angjentet atmosferike dhe bimesia e ulet e mbire ne murature, larje me uje te bollshem me presion, fugatim i fasades me llac gelqere.

Trotuar perimetral ekzistues prej betoni te varfer me prezence lagështie dhe bimesie  
Prishje e trotuarit ekzistues. Pasi të jete thelluar trotuari do te behet shtrimi me kalldrëmi 15-20 cm mbi shtrese llaç M-25 dhe mbushje me rëre e fugave

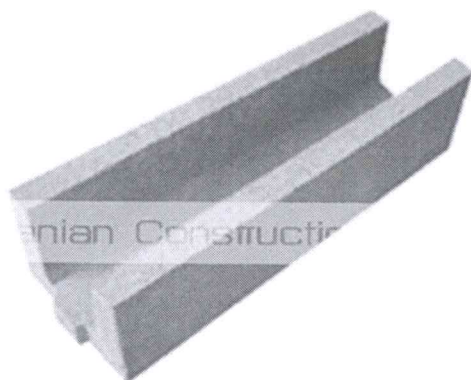
PAMJE E KANALINAVE  
PREJ BETONI

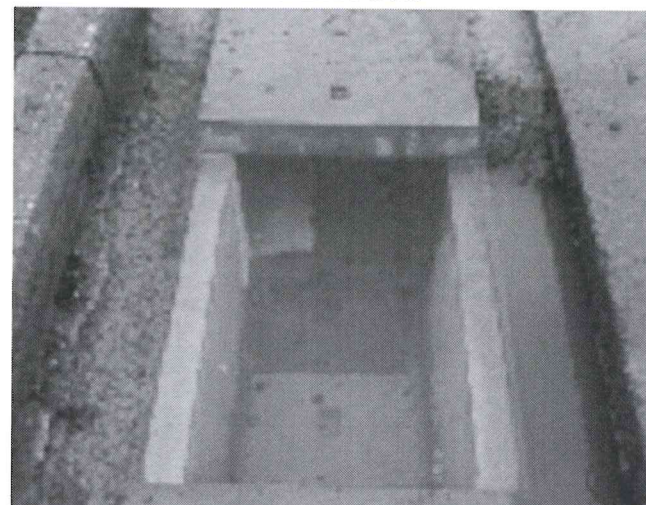
PAMJE E KANALINAVE  
PREJ BETONI

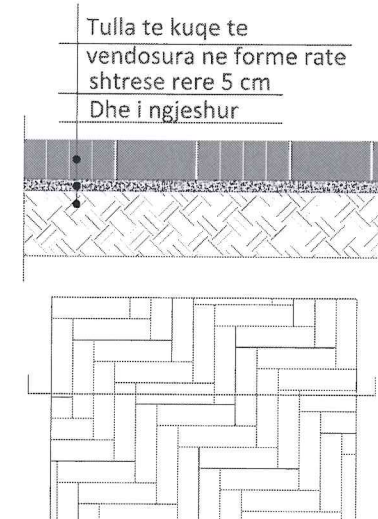
SHTRESE ME TULLA TE KUQE  
TE PLOTA NE FORME RATE
