**INSTITUTI KOMBËTAR I TRASHËGIMISË KULTURORE**

**Projekt për ndërhyrjen konservuese-restauruese në pikturën murale dhe në pjesët e mbetura të ikonostasit në kishën e Manastirit të Shën Mërisë së Spilesë, Saraqinishtë, Lunxhëri - Gjirokastrë  
Tiranë 2023**

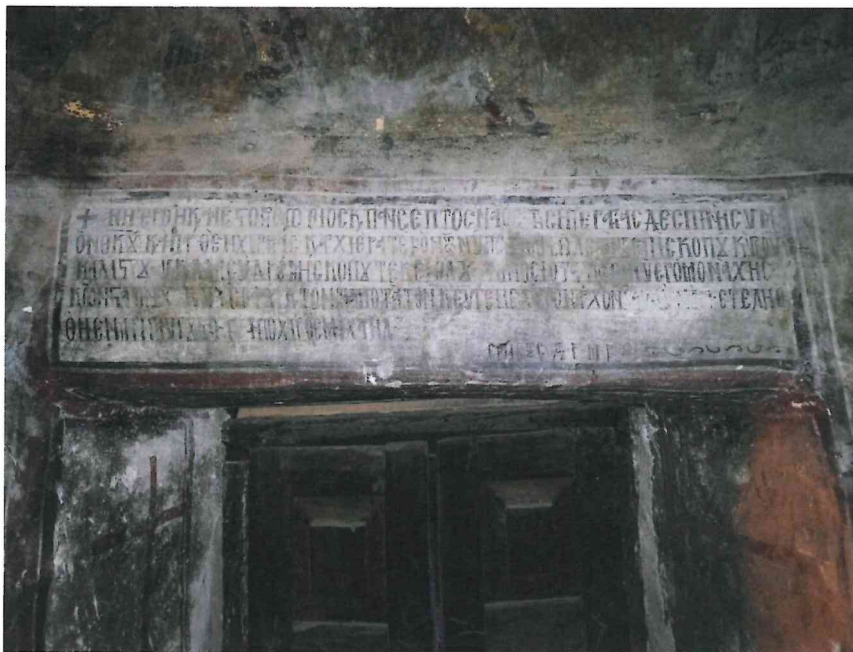
Fig.7

Naosi, sipas mbishkrimit që gjendet mbi porten e hyrjes, mjeshtërisht pikturohet prej Mihalit (që duhet të jetë Mihali i Linotopit) në vitin 1634<sup>13</sup> (Fig.7). Sipas studiuesit K. Giakomis, në shkrimin e tij mbi piktorët nga Linotopi, kjo vlerësohet si puna e fundit e pikturave murale që Mihal Linotopi, nënshkruan në territorin e Shqipërisë<sup>14</sup> (Fig.8,9,10).

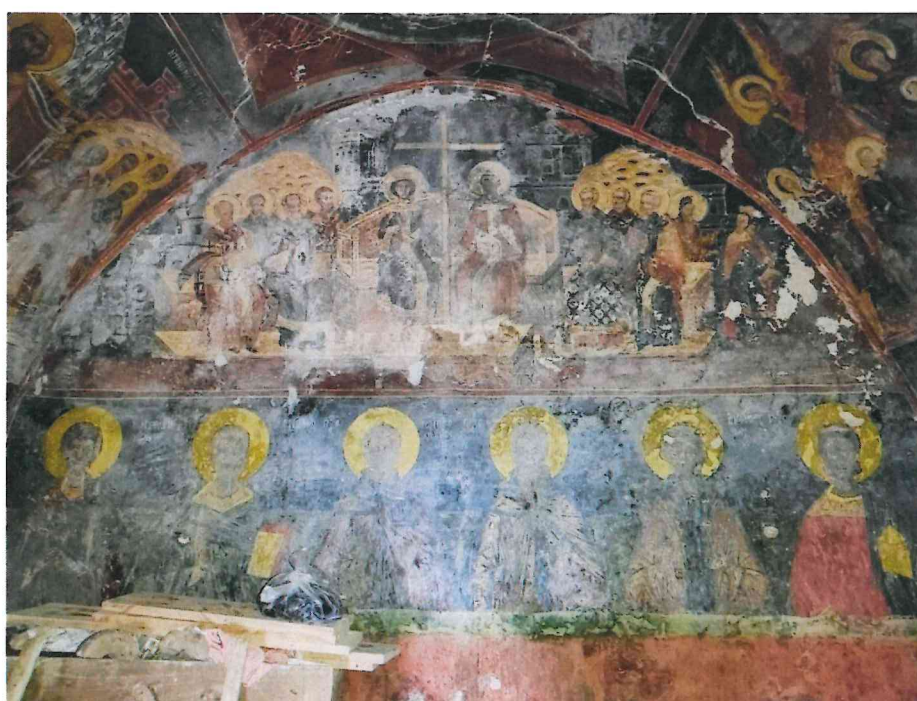
**Fig.17**

Tek muri verior i narteksit, dallohet një ndërhyrje e një faze të më vonshme, por që përveç faktit që është e dallueshme nuk mund të thuhet më tepër (Fig.17). Këto ndërhyrje të kujtojnë ato të

fillim shekullit XX<sup>19</sup>. Ngjyrat janë të forta dhe të pa përpunuara dhe figurat të pa vizatuara mirë. Ripikturime vërehen edhe në figurën e shën Mërisë (portretin) me Krishtin në krahun e majtë. Është e një cilësie të dobët dhe ndoshta realizuar në teknikën e pikturës në të thatë.

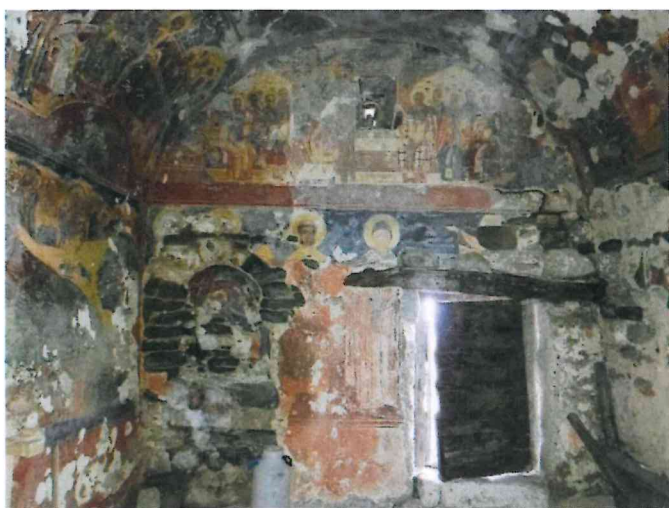
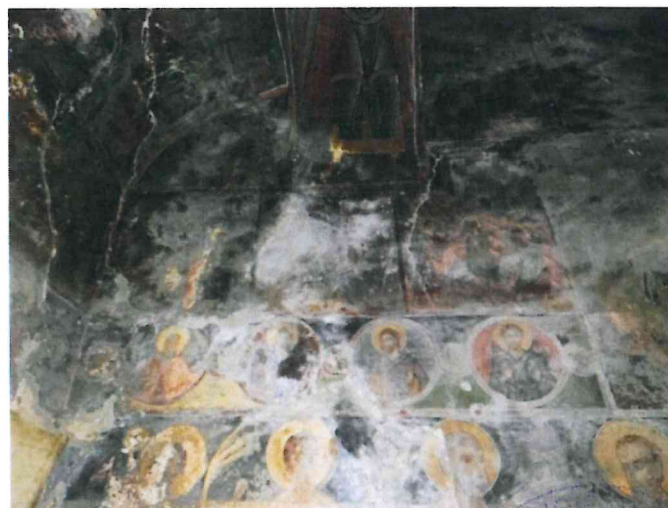
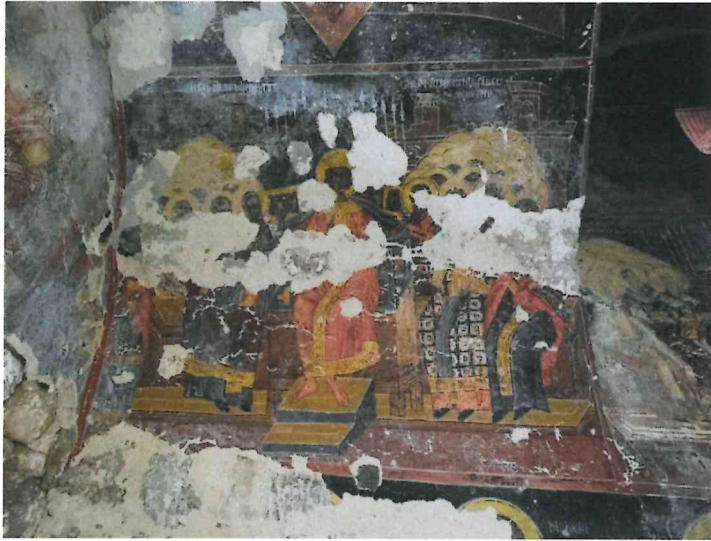
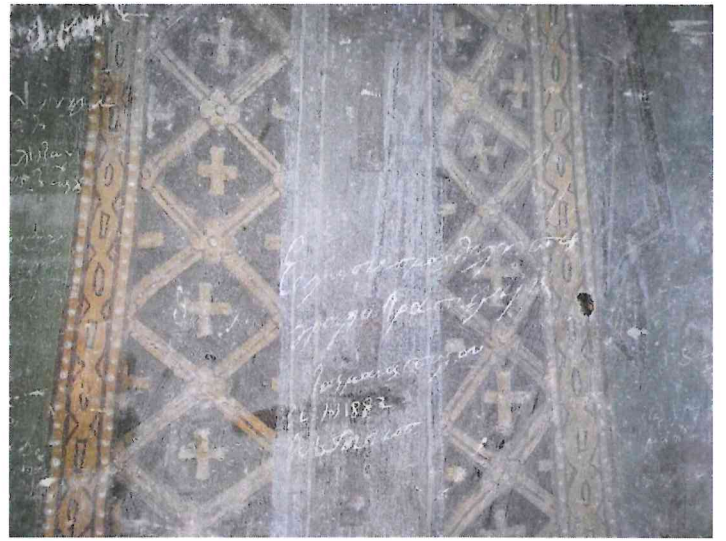
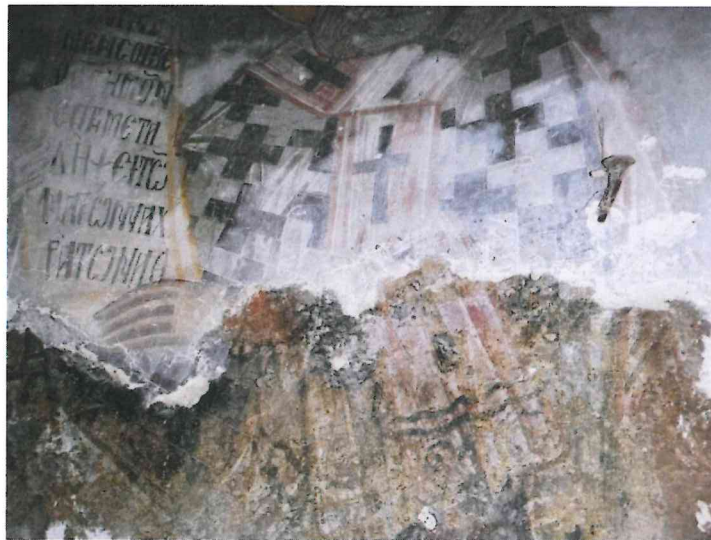
Të gjithë problematikën në gjendjen e konservimit të pikturës murale po e ilustruam dhe me fotot që paraqesim në vazhdim.

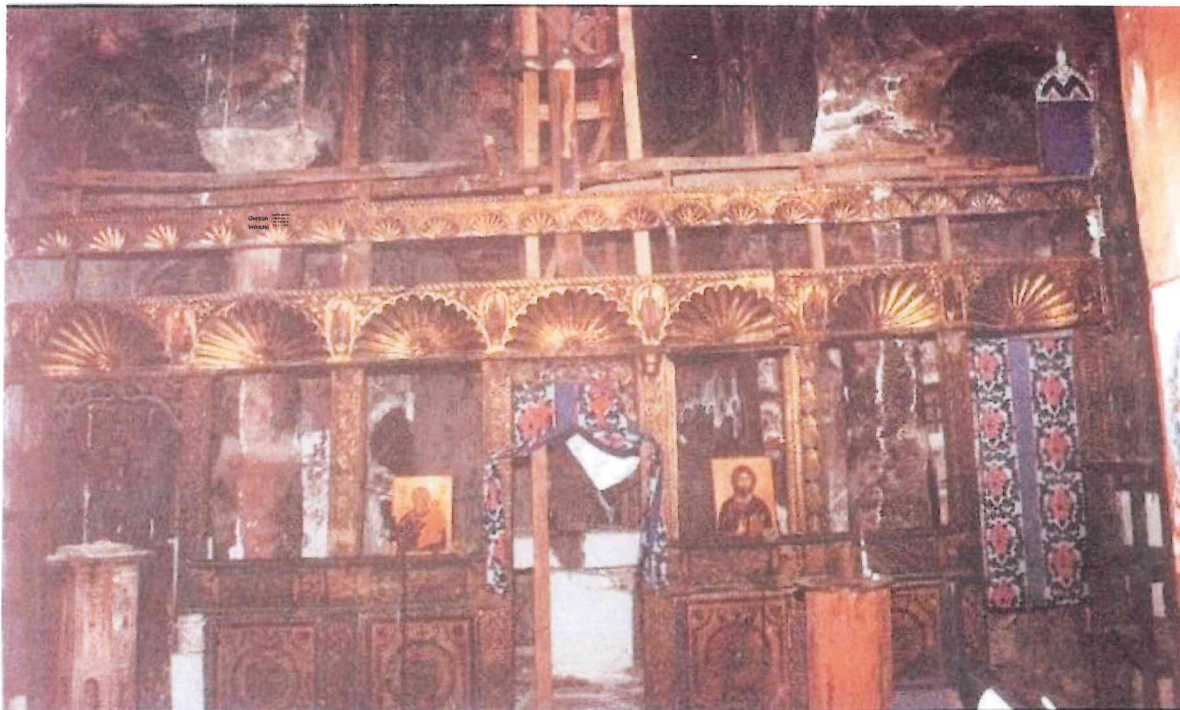
**Ikonostasi në vitin 1997 në gjendjen para vjedhjes së epistilit (ikonat të vjedhura më herët)**  
Foto nga Dr. Konstantinos Giakoumis

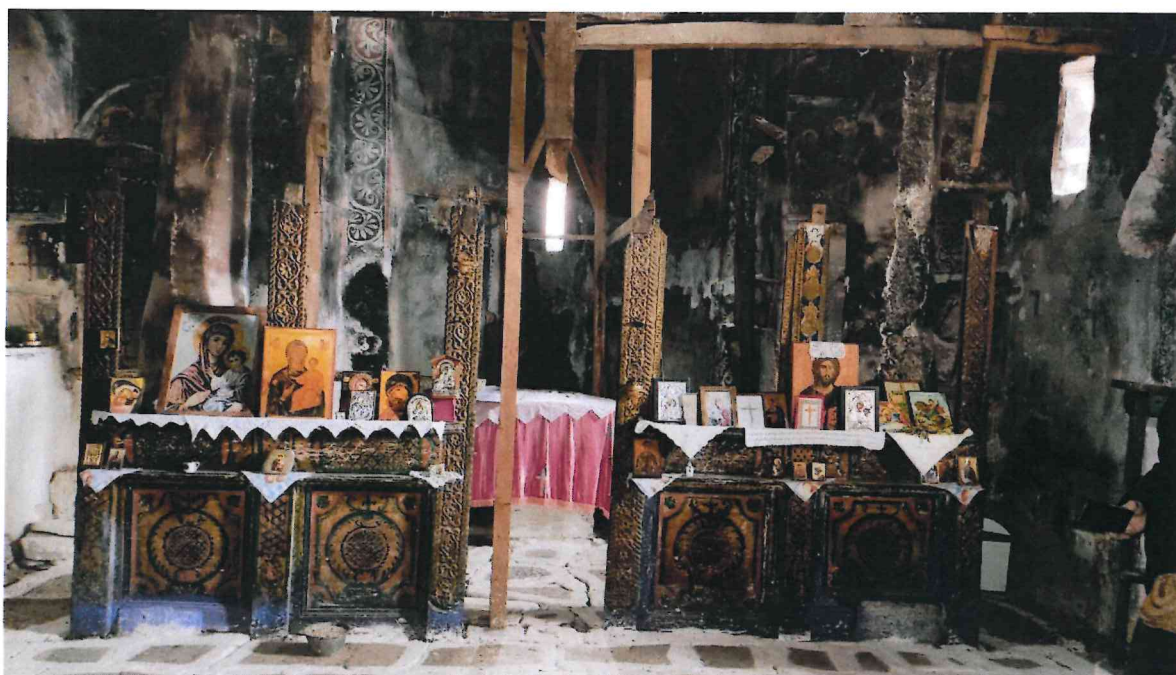
**Ikonostasi në ditët e sotme me mungesa të elementeve**

Ikonostasi është i gdhendur me dru are, me një gdhendje kryesisht me motive floreale e cila është realizuar jo shumë e thellë. Përmasat e ikonostasit janë 610 cm x 299 cm dhe ai është i gruntuar e i pikturuar. Ikonat e mëdha dhe kolonat qëndrojnë sipër ketabeve të poshtme të ikonostasit ndërsa sipër tyre vazhdon një frizë e kompozuar (epistili) me pjesë të gdhendura në formë guaske që ndahen nga njëra tjetra me figurat e pikturuara me trup të plotë të profetëve: Isaia, Abakumi, Danieli, Moisiu, Davidi, Solomoni, Jezekieli dhe Jeremia. Kjo frizë është mjaft e gjerë rreth 50 cm ndërsa sipër saj është një rresht me ikona të vogla të cilat mungojnë të gjitha. Këto ikona lart janë të kufizuara me një frizë më të ngushtë rreth 22 cm e cila dhe ajo është e gdhendur me motivin e guaskës por natyrisht me guaska më të vogla. Epistili, ikonat e mëdha dhe ikonat e vogla me shenjtore të rreshtit të sipërm ndodhen në Muzeun Historik Kombëtar të zbuluara në vitin 2013, ndërsa një pjesë e frizës më të ngushtë ndodhet ende në kishë dhe e çmontuar nga suporti. Në tërësinë e ikonostasit veç mungesave të mësipërme mungojnë edhe Dyert e Bukura të cilat ndodhen edhe ato të ekspozuara në Muzeun Historik Kombëtar. (Shih fotot dhe dokumentacionin grafik) Materiali i drurit është mjaft i dëmtuar si rrjedhojë e prezencës së madhe të lagështisë kryesisht në pjesën fundore, depozitime të paqëndrueshme dhe të qëndrueshme (një shtresë verniku i dekompozuar) si dhe dëmtim i materialit të drurit nga insektet ksilofage.

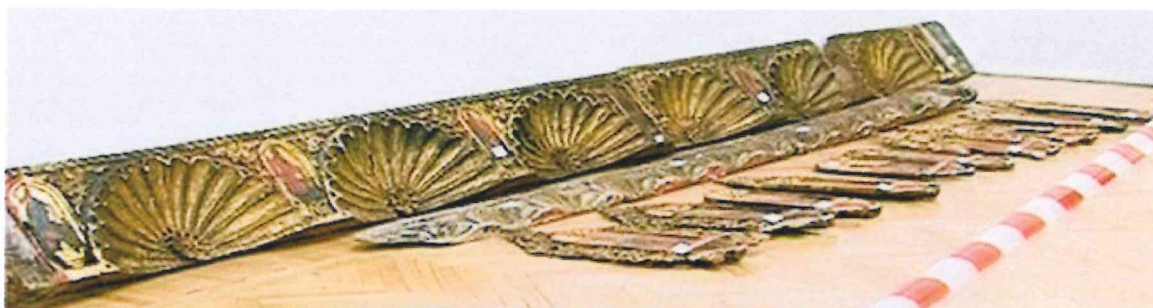
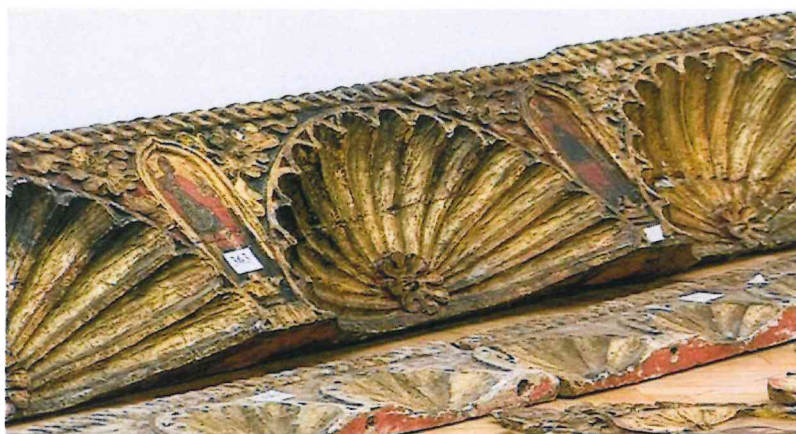
**Epistili në Muzeun Historik Kombëtar**

- Pjesët origjinale të ikonostasit që gjenden në ambientet e kishës propozojmë që të inkorporohen në ikonostas, ndërsa Dyert e Bukura, epistili dhe ikonat e rreshtit të sipërm që gjenden në ambientet e MHK të vazhdojnë të qëndrojnë në këto ambiente.

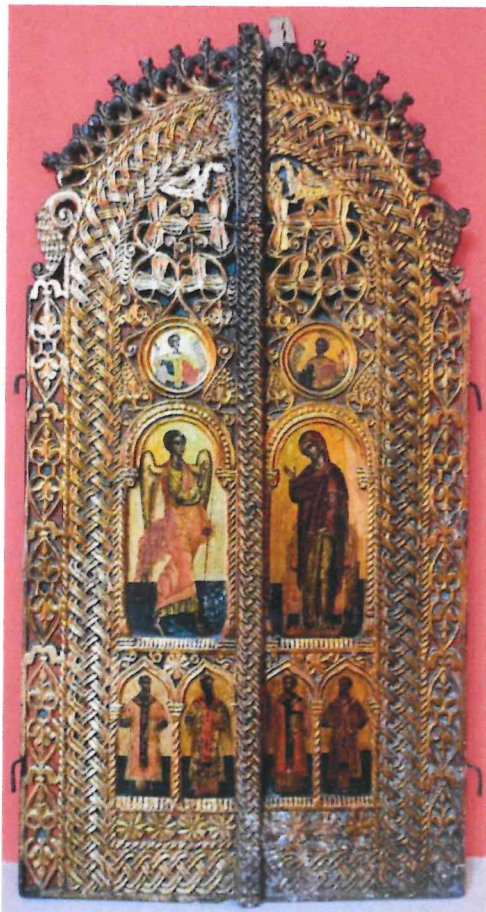
**Dyert e Bukura të ekspozuara në MHK**

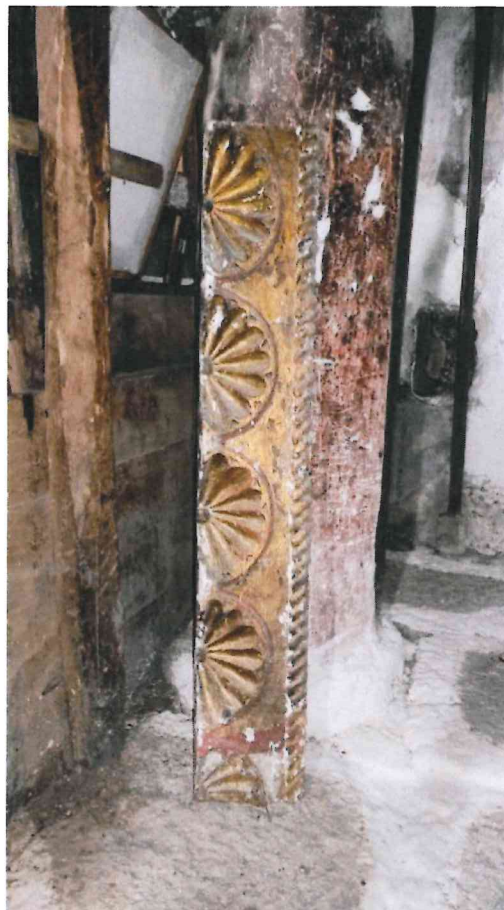
**Pjesë e frizës që ndodhet në kishë**
