DREJTORIA RAJONALE E  
TRASHËGIMISË KULTURORE

RESTAURIMI I KULLËS NË FSHATIN TURAN,  
KORÇË

KOPERTINA

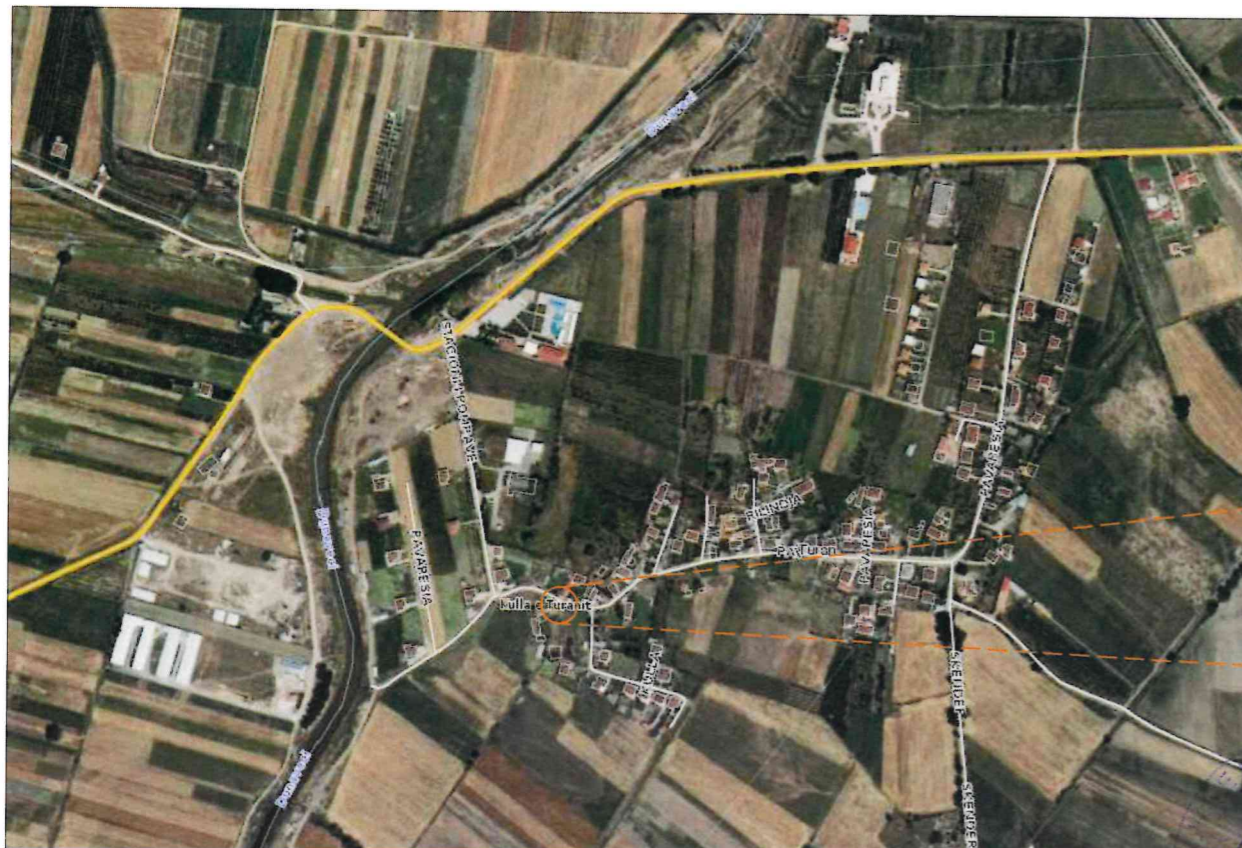
PLANVENDOSJE E KULLES  
 - - - - ZONA E MBROJTUR ( 5 M PERRETH KULLES )

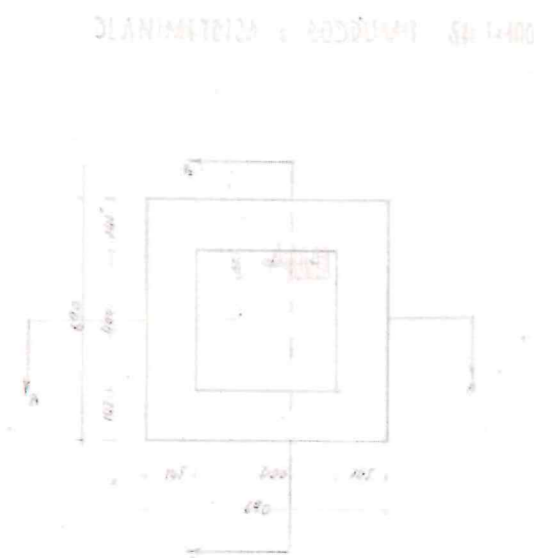
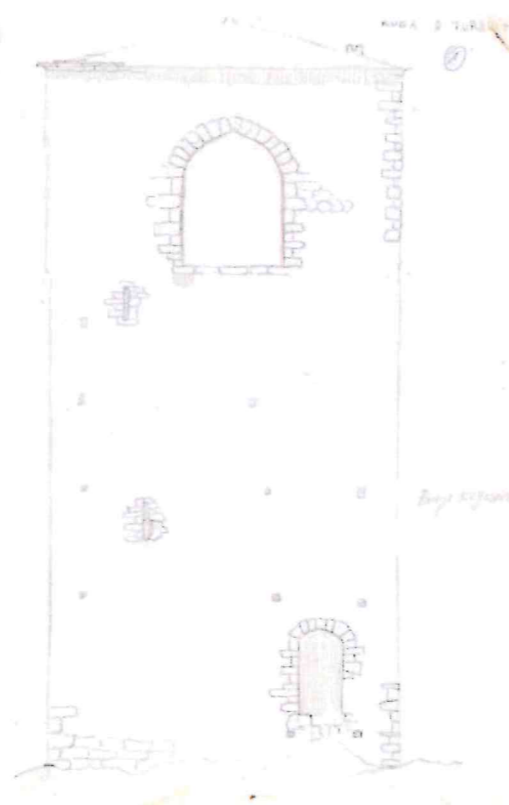
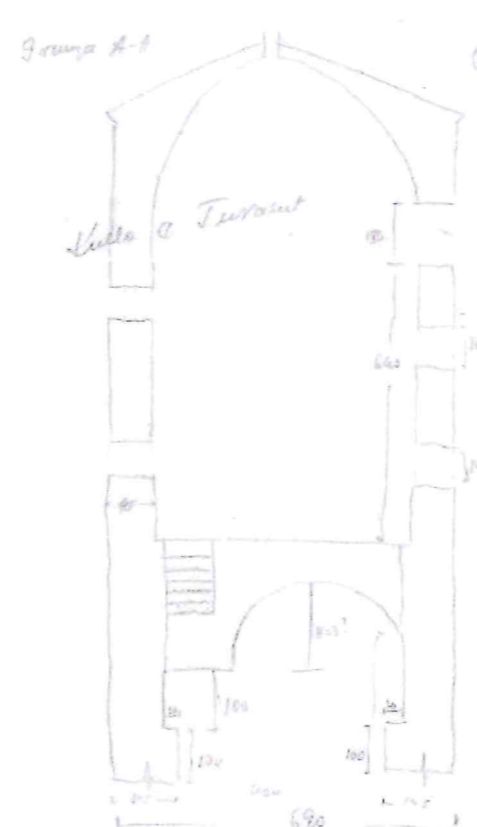
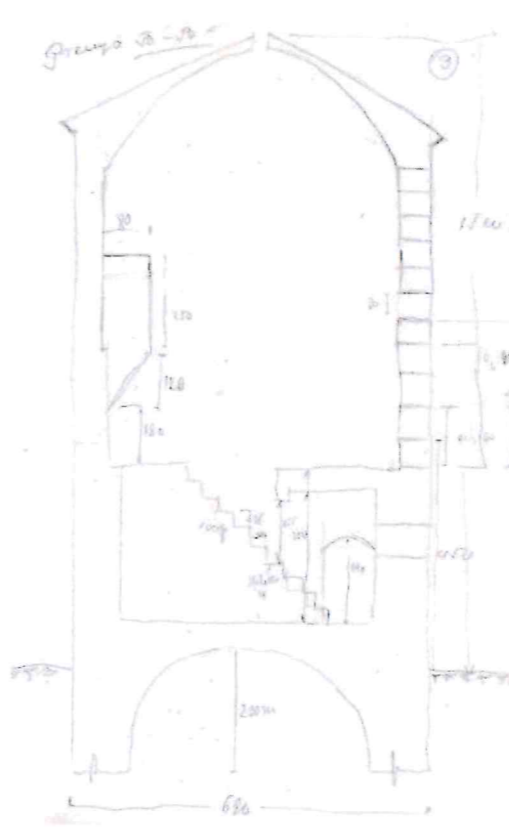
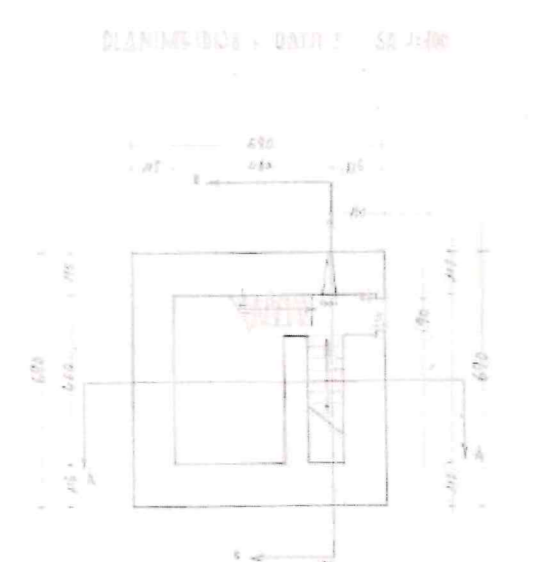
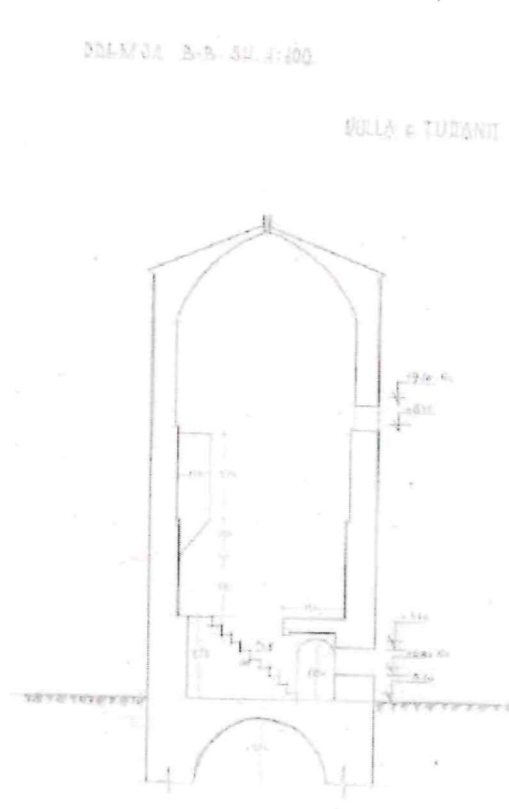
SKICA TE REALIZUARA NE VITIN 1964

Materiali nga arkivi IMK .  
Viti 1964 dhe 1975 (nuk kemi informacion nese ka projekt te miratuar)

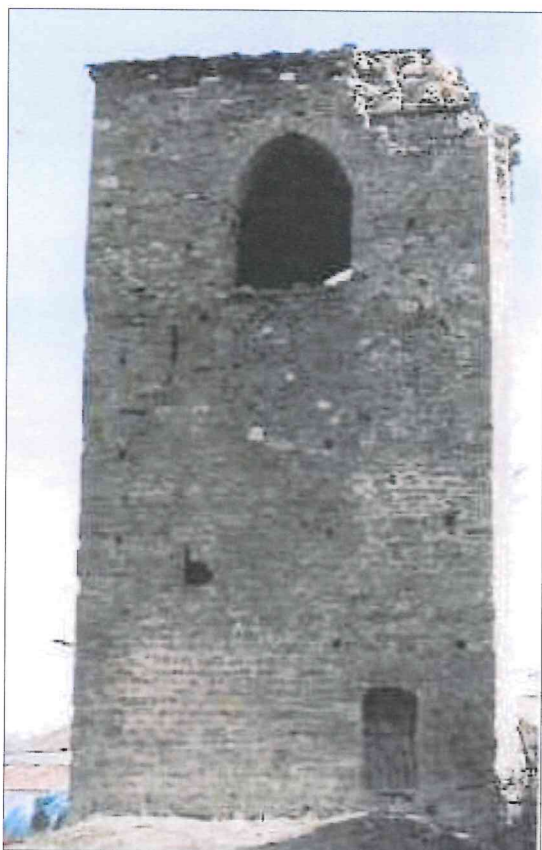
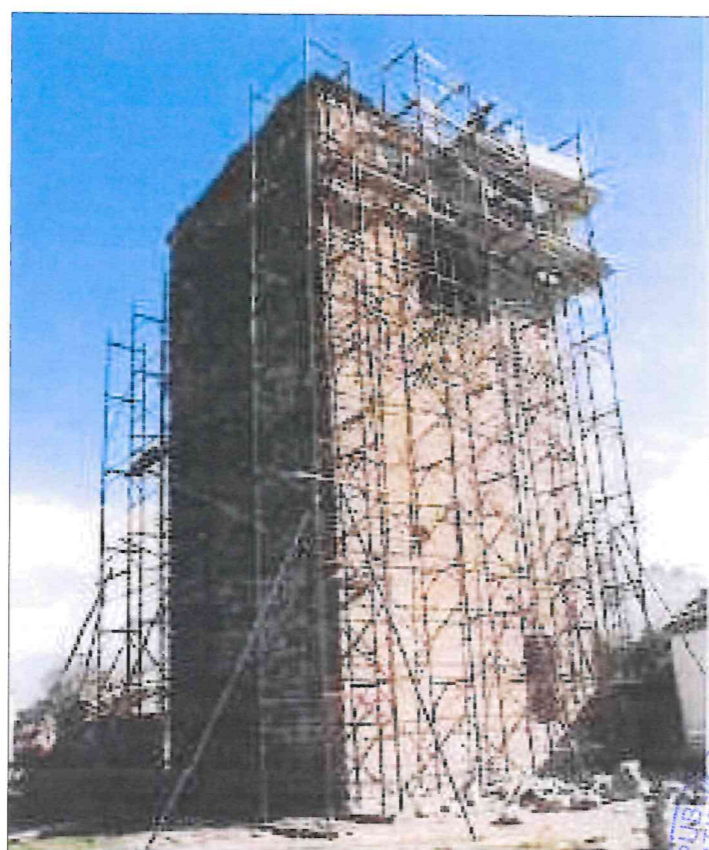
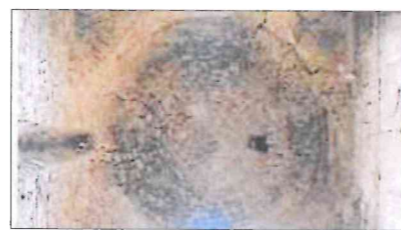
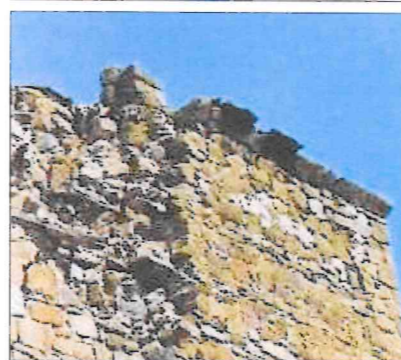
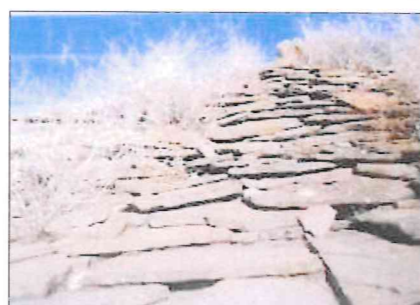
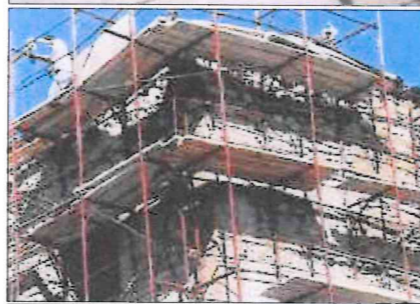
3-Viti 2004 - jane kryer punime restauruese te cilat perfshijne restaurim murature e rrezuar , ndertim skelarie nga jashte dhe ne brendesi, restaurim catie dhe kornizes nen cati, dhe pastrime bimesie. Keto punime jane te dokumentuara me foto si me poshte dhe jane ne vleren 1 000 000 leke. Gjithashtu jane vendosur dhe tiranta metalike unazore ne tre nivele.

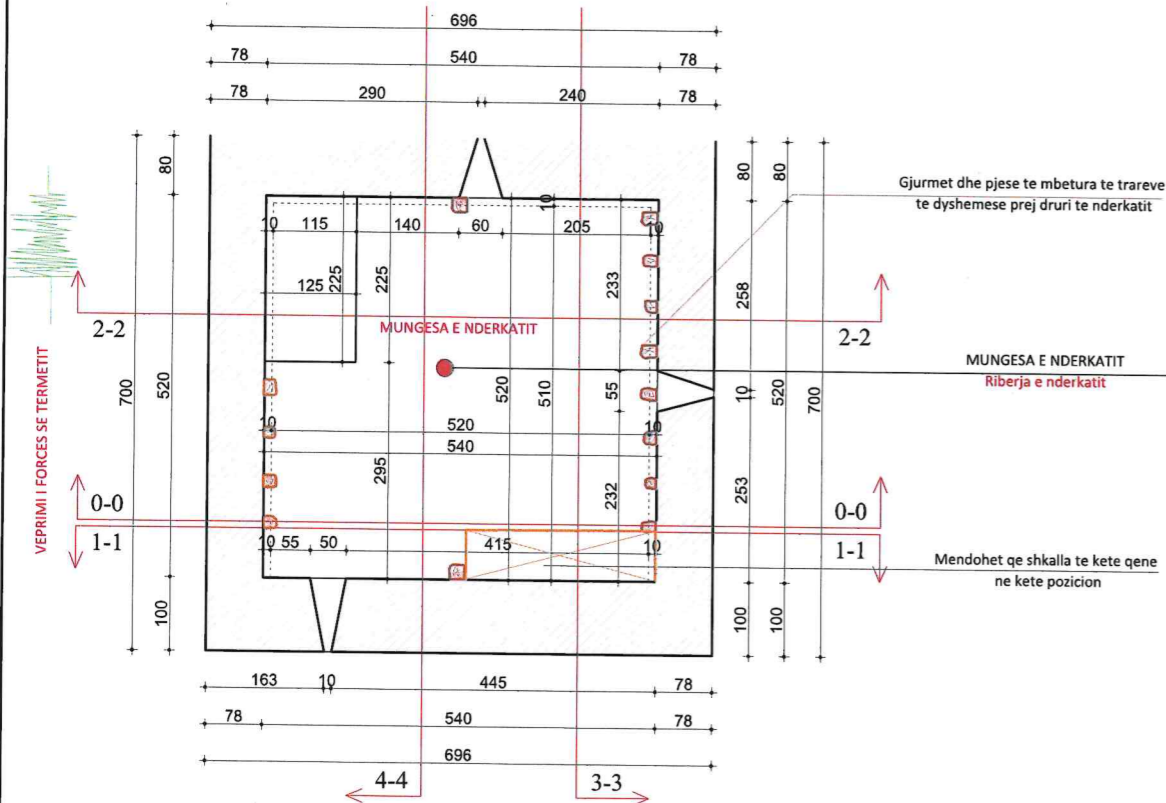
FAKTORET E PROBLEMATIKAVE KRYESORE NE OBJEKT

**-FAKTORE :** TERMETET , MUNGESA E NDERKATEVE

**DEMTIMET:** CARJE TE MEDHA NE MURATURE, DEVIJIM TE MURATURES, CARJE TE QEMEREVE DHE DEMTIME NE KUPOLE.

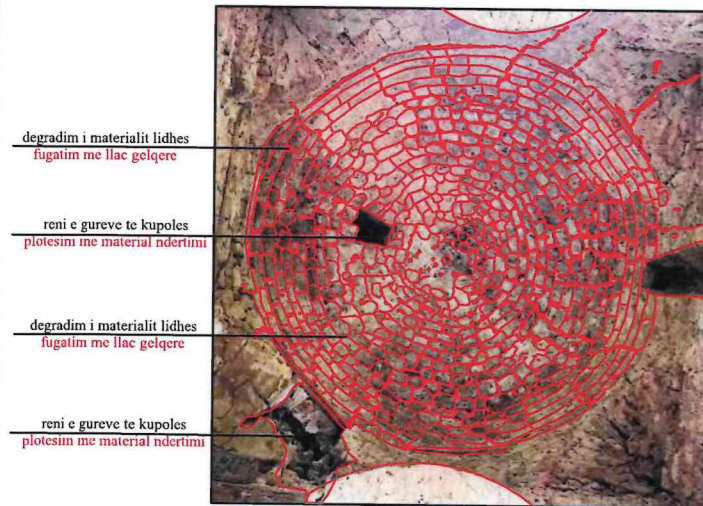
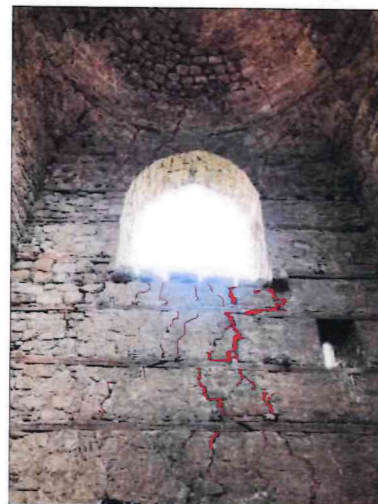
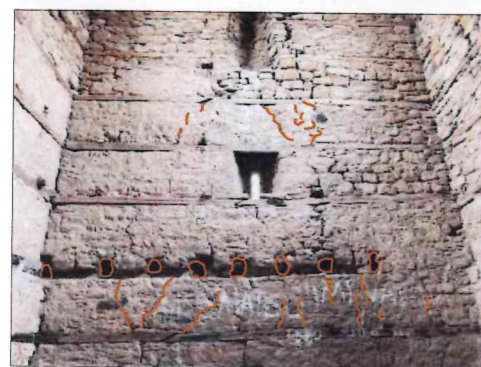
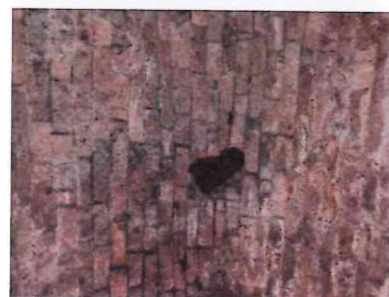
**DEMTIMET: CARJE DHE DEMTIME NE KUPOLE**

**CARJE NE MURATURE**

degradim i materialit lidhes  
fugatim me llac gelqere

reni e gureve te kupoles  
plotesim me material ndertimi

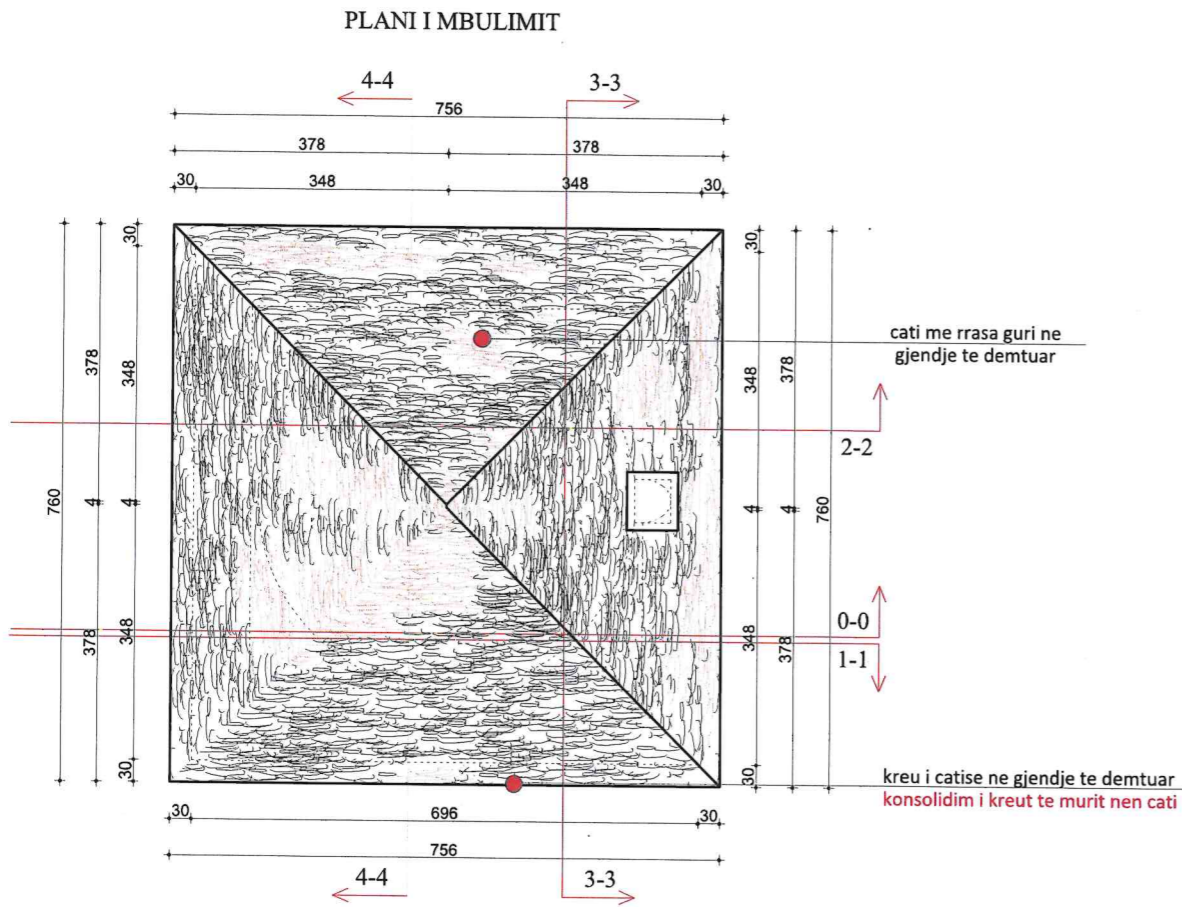
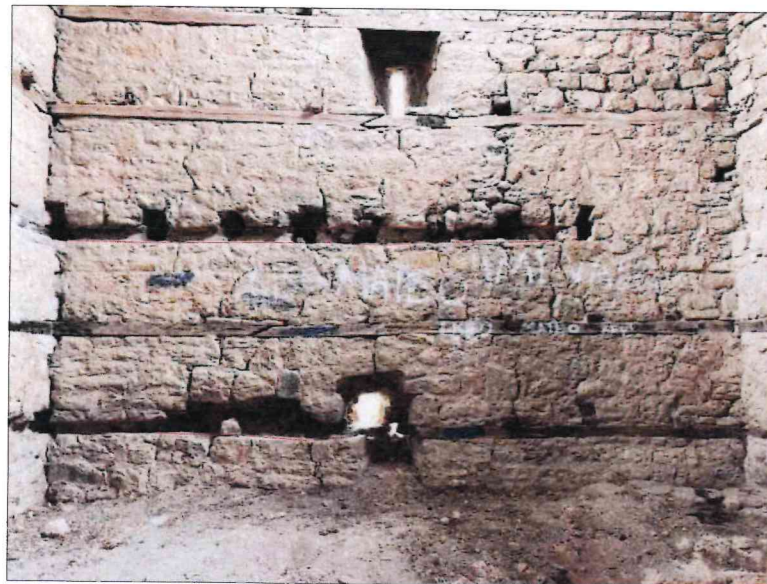
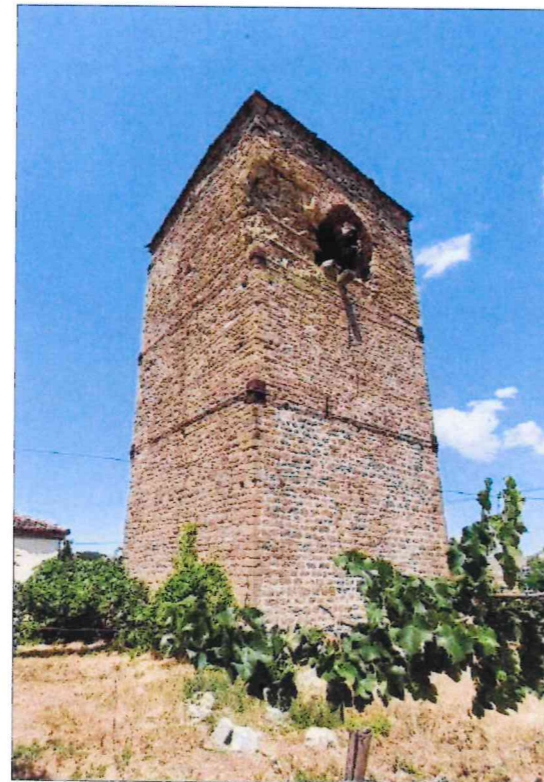
FAKTORET E PROBLEMATIKAVE Kryesore ne Objekt

**-FAKTORE :** DEMTIM I MBULESES SE CATISE , MOSMIREBAJTE PER NJE KOHE TE GJATE, DEGRADIM NGA VEPRIMI I FAKTOREVE ATMOSFERIKE NE MURATURE.

**DEMTIMET:** PRANI LAGESHTIE NE MURATURE, DEGRADIM I LLACIT LIDHES SE MURATURES , RENIE E MURATURES, DEGRADIM I BREZAVE TE DRURIT  
FASADA LINDORE

**DEMTIMET:** DEGRADIM I BREZAVE TE DRURIT

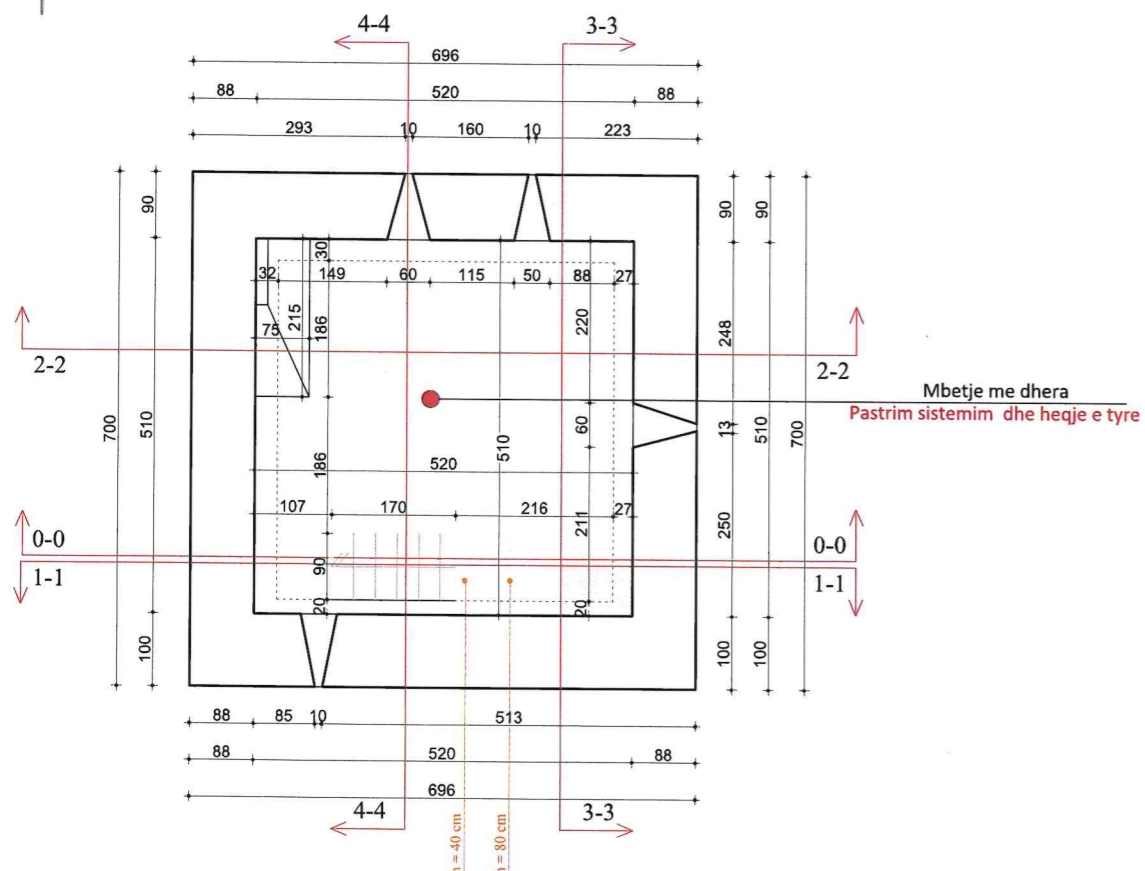
PLANI I KATIT TE PARE

Shënim : Shtresa e katit te pare vjen ne forme rampe, me disnivele, me nivelin me te larte afer pozicionit te ngjitjes se shkalleve per ne katet siper

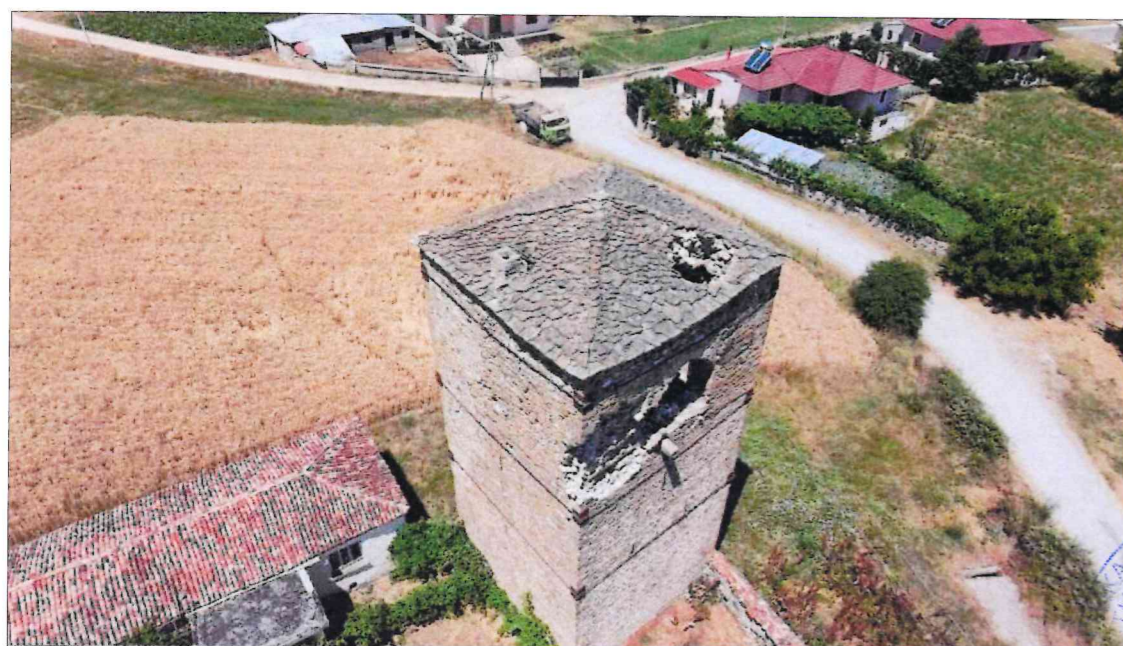
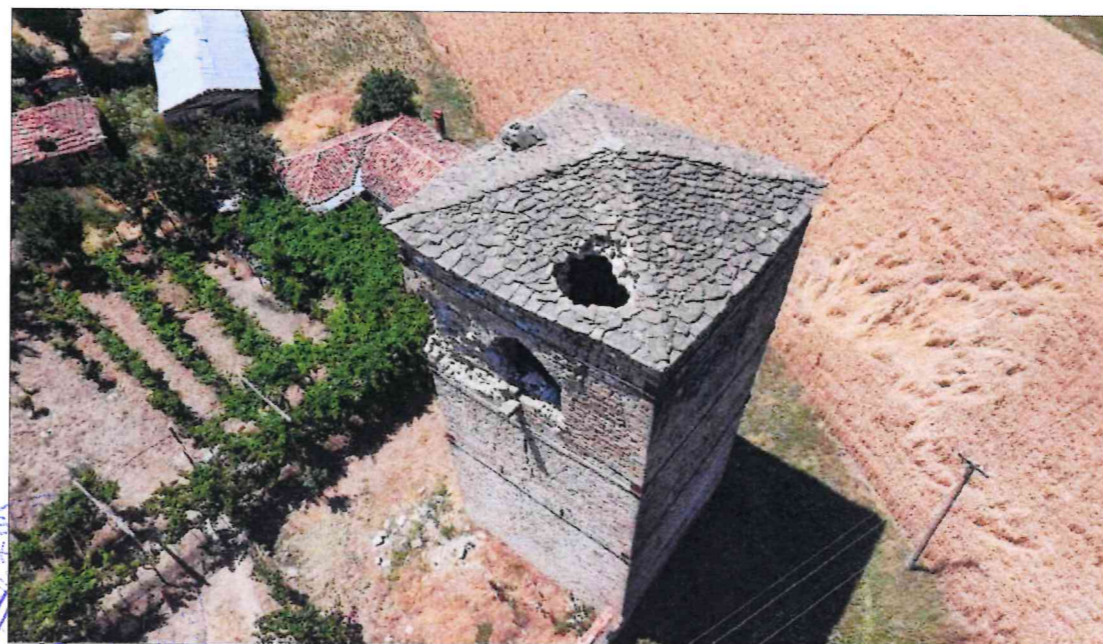
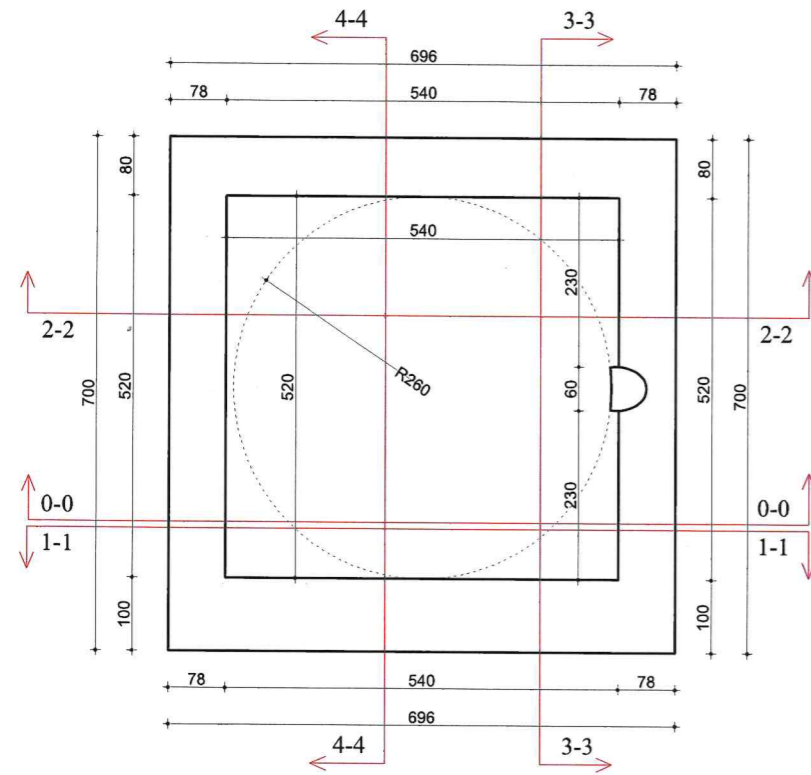
PLANI I KUPOLES / Dimensionim

PLANI I KUPOLES / Patologjite

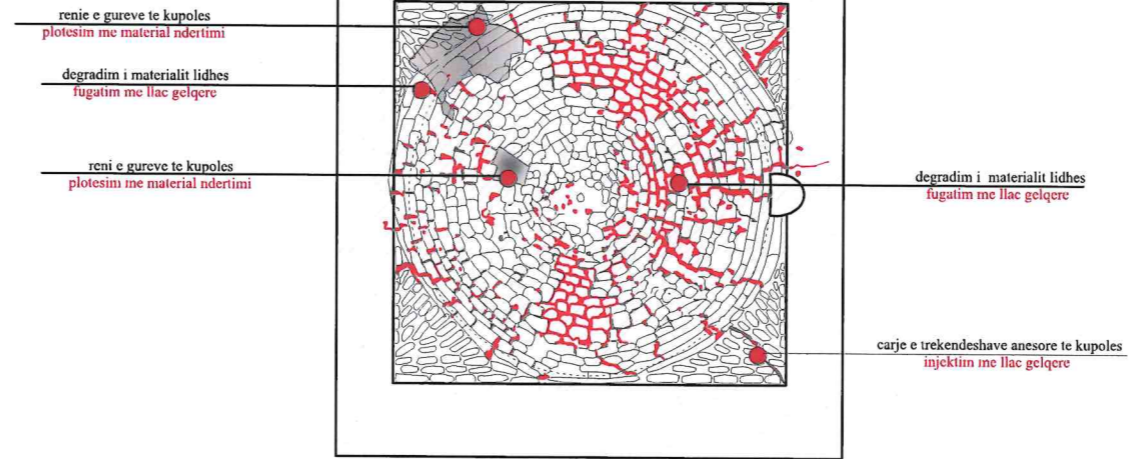
FOTO TE GJENDJES EKZISTUENSE TE KUPOLES

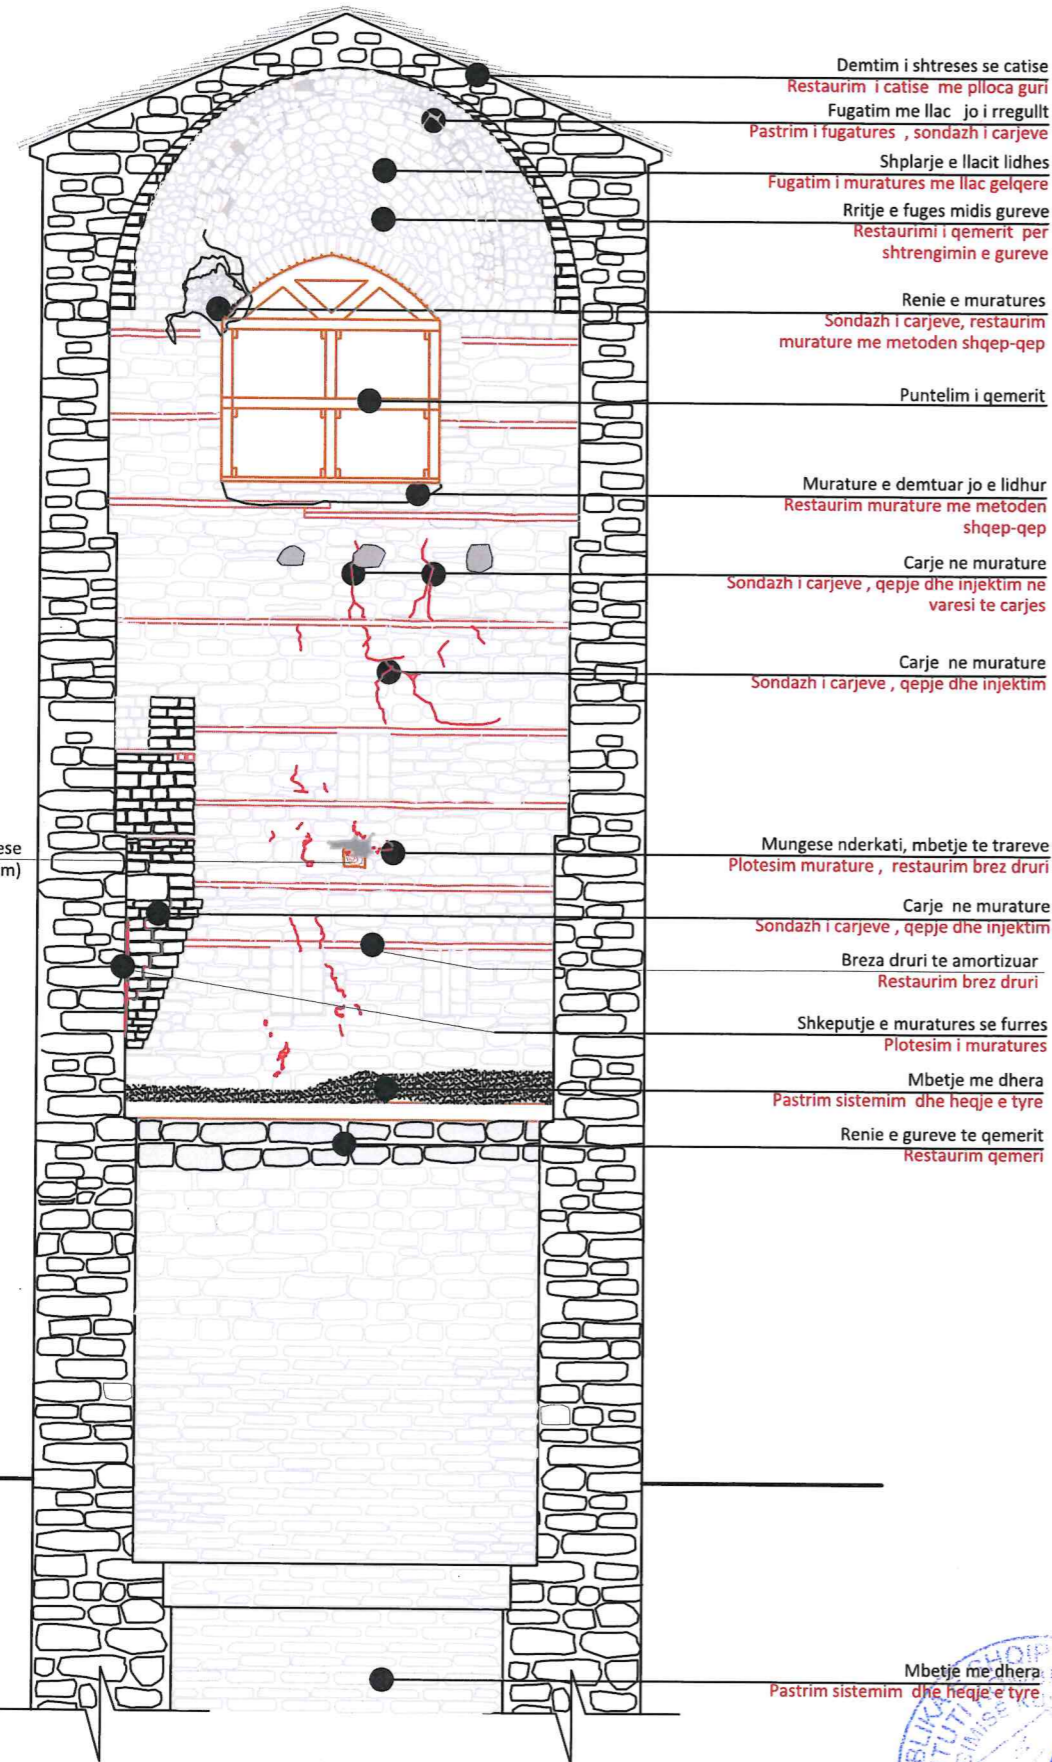
PRERJA 2 - 2

Gjurme e traut mbajtes te dyshemese (10 x 20 cm)

Shenim:  
Qemerit i madh ne pjesen e podrumit ka demtime sic eshte renie e gureve ne pjesen e sipërme te tij per kete duhet te behet restaurim qemerit . Perpara restaurimit duhet te behet puntelim sipas harkut ne pjesene sipërme dhe vendosje e skelave .

PUNTELIMI I HARKUT

**Shënim:**  
Per kryerjen e punimeve te restaurimit te muratures eshte e nevojshme te behet puntelim i harkut ne menyre qe te mos kemi rrezim apo demtim te gureve te tij.

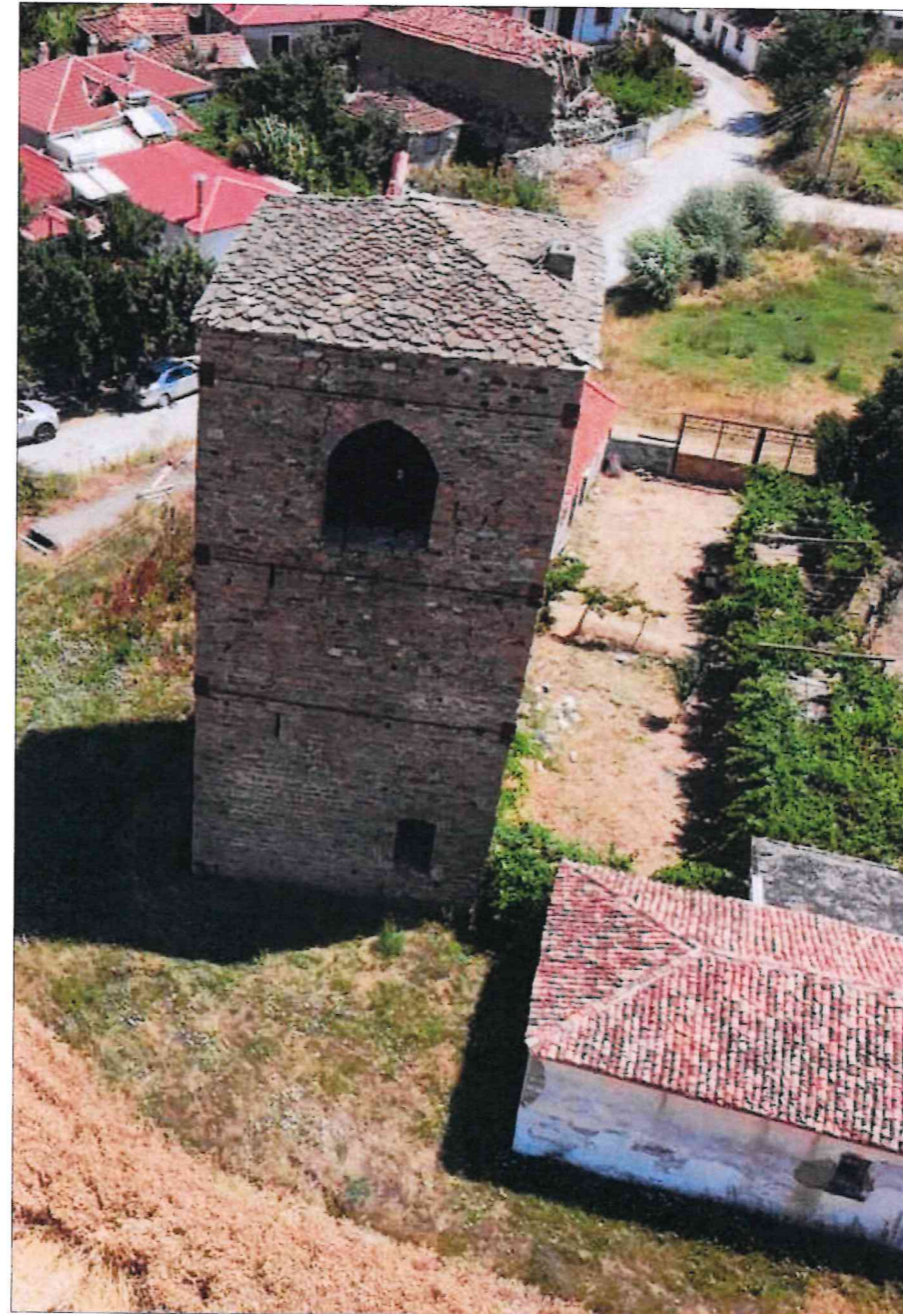
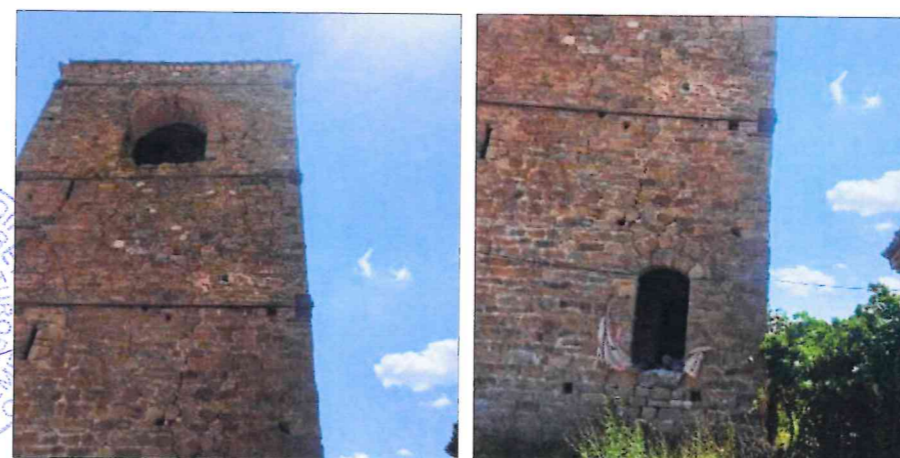
FOTO TE GJENDJES EKZISTUESE

FASADA VERIORE

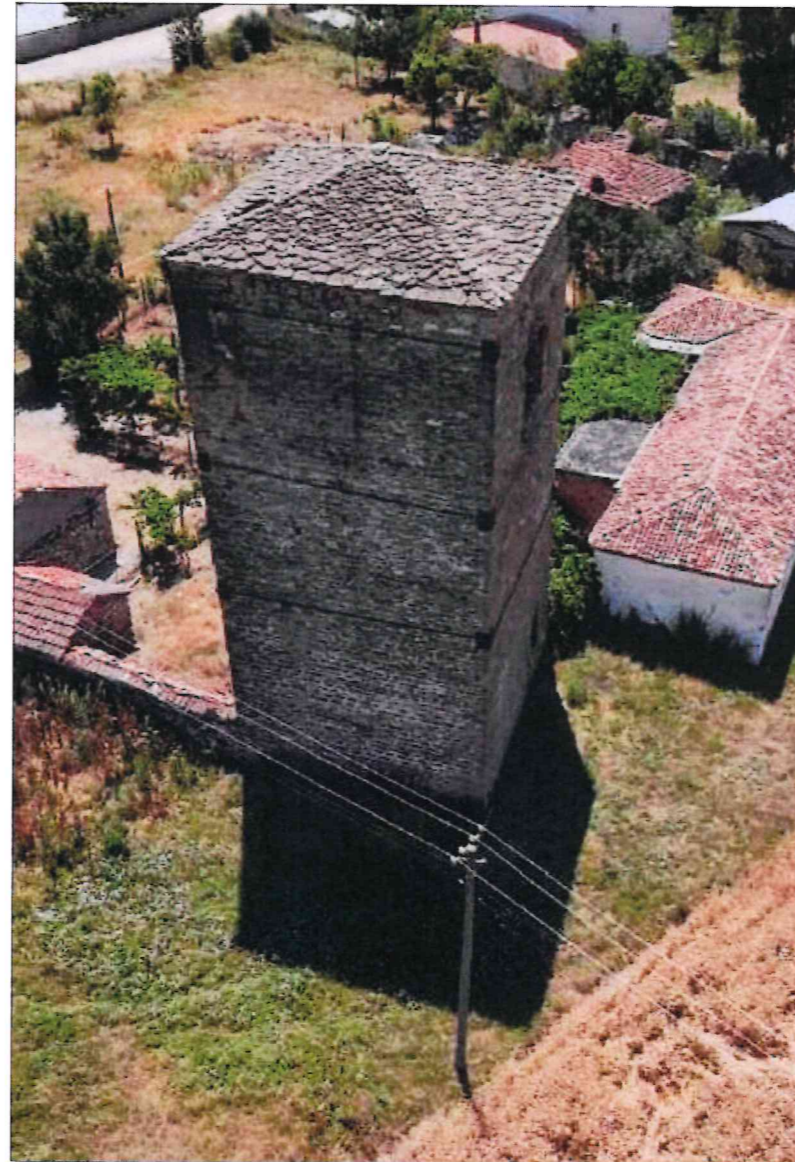
FOTO TE GJENDJES EKZISTUESE

FASADA LINDORE

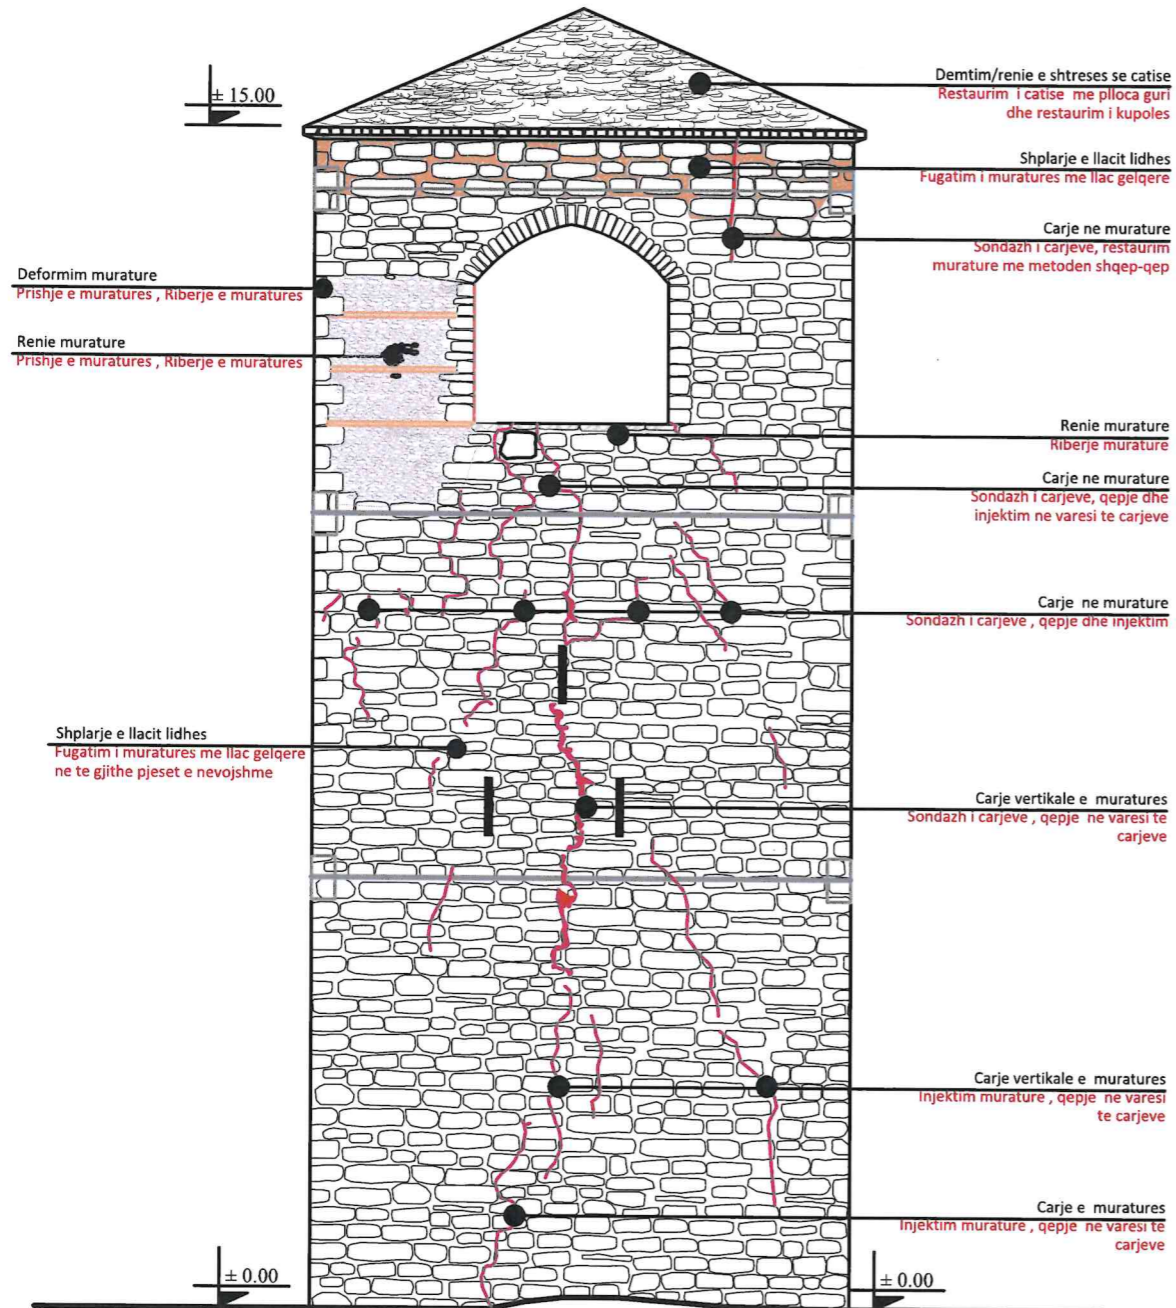
FASADA LINDORE

Shenim:  
Muratura ka nevojë për sondazhe të carjeve për të parë thellësinë e tyre, kjo është e pamundur të bëhet për shkak të lartësisë së kullës; propozojmë që përpara fillimit të punimeve pasi të vendosen skelaret të bëhen sondazhe në muraturë për secilin faqe nga jashtë dhe nga brenda për të gjitha carjet.  
Muratura në pjesën e sipërme ka pësuar deformim, devijim nga vertikaltetë dhe si rezultat dhe renie në një pjesë të saj. Disa nga faktorët që mund të kenë ndikuar në rrezimin e saj janë:  
- prania e lagështisë e cila vjen nga catia  
- lidhja e muratures që në ndërtim  
- storfimet dhe levizjet e muratures gjatë temeteve

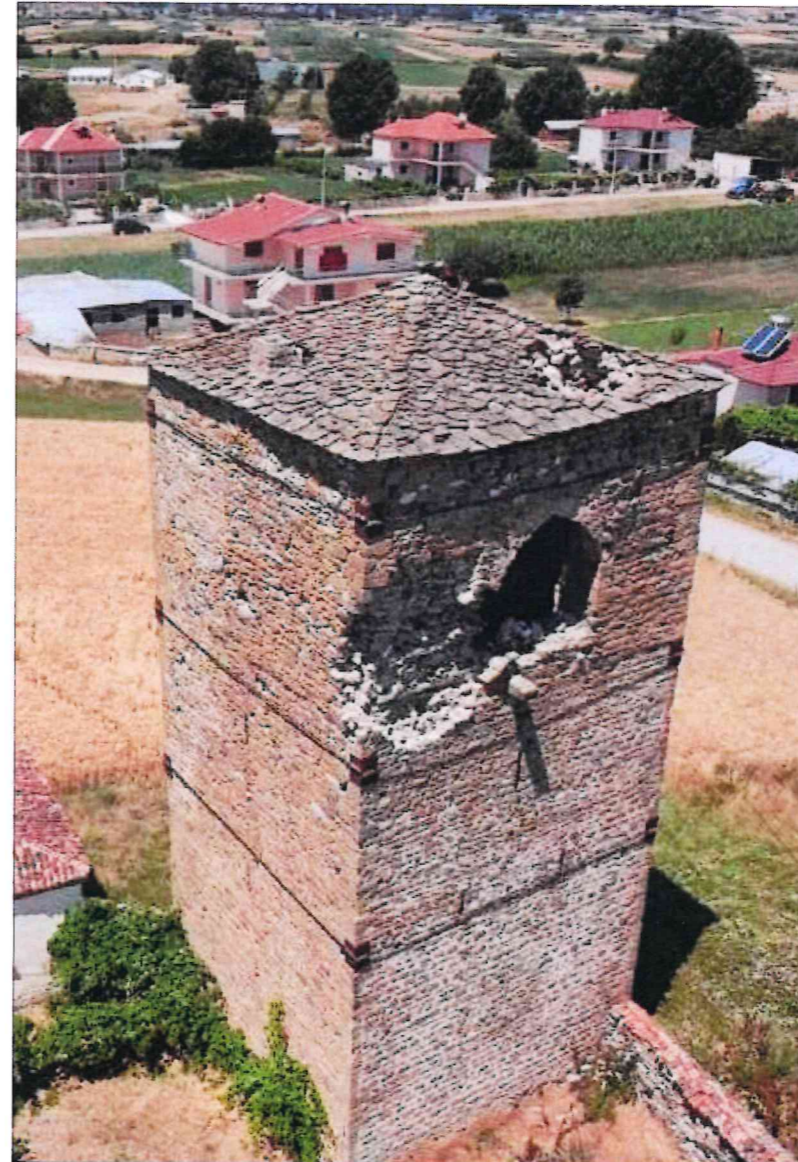
FOTO TE GJENDJES EKZISTUESE

FASADA JUGORE

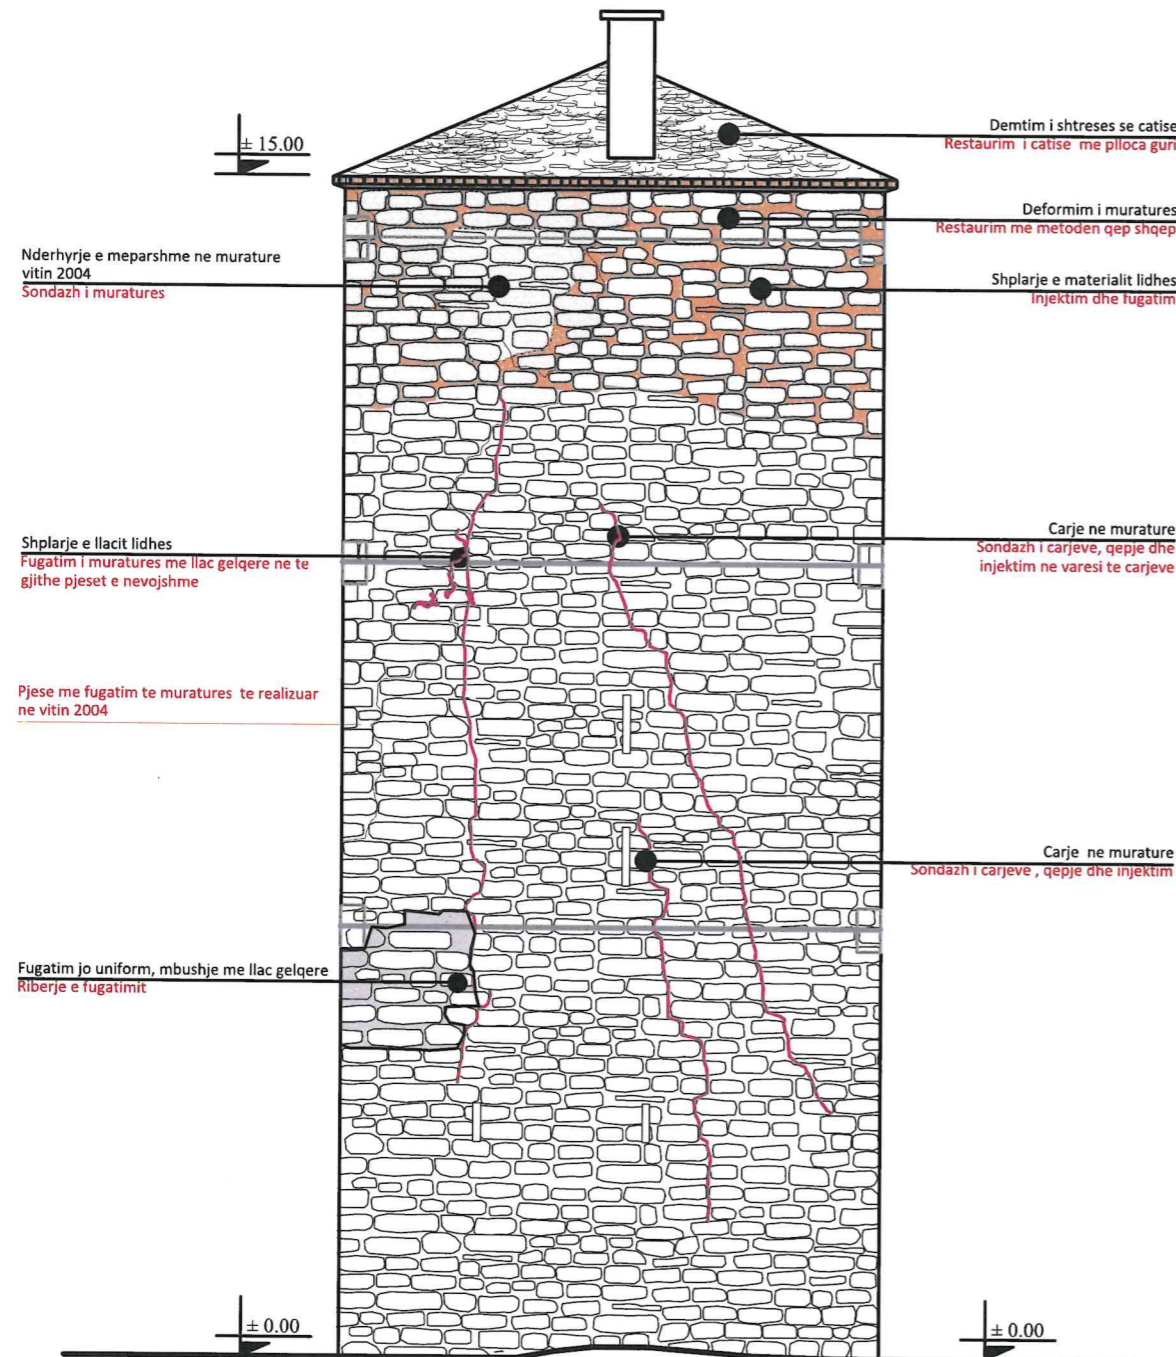
FASADA JUGORE

Shenim:  
Muratura ne kete faqe ka pasur nderhyrje te meparshme per te cilat eshte e nevojshme te behet nje sondazh ne qofte se muratura ehste ne gjendje te mire apo jo, kjo sidomos ne pjesen e sipërme.  
Muratura ka nevojë për sondazhe të carjeve për të parë thellësinë e tyre, kjo është e pamundur të bëhet për shkak të lartësisë së kullës, propozojmë që përpara fillimit të punimeve pasi të vërdosen skelarite të bëhen sondazhe në muraturë për secilin faqe nga jashtë dhe nga brenda për të gjitha carjet.  
Muratura në pjesën e sipërme ka pësuar deformim, devijim nga vertikalliteti dhe si rezultat dhe rënie në një pjesë të saj. Disa nga faktorët që mund të kenë ndikuar në rrezimin e saj janë:  
- prania e lagështisë e cila vjen nga catia  
- lidhja e muratures që në ndërtim  
- sforcimet dhe lëvizjet e muratures gjatë termeteve

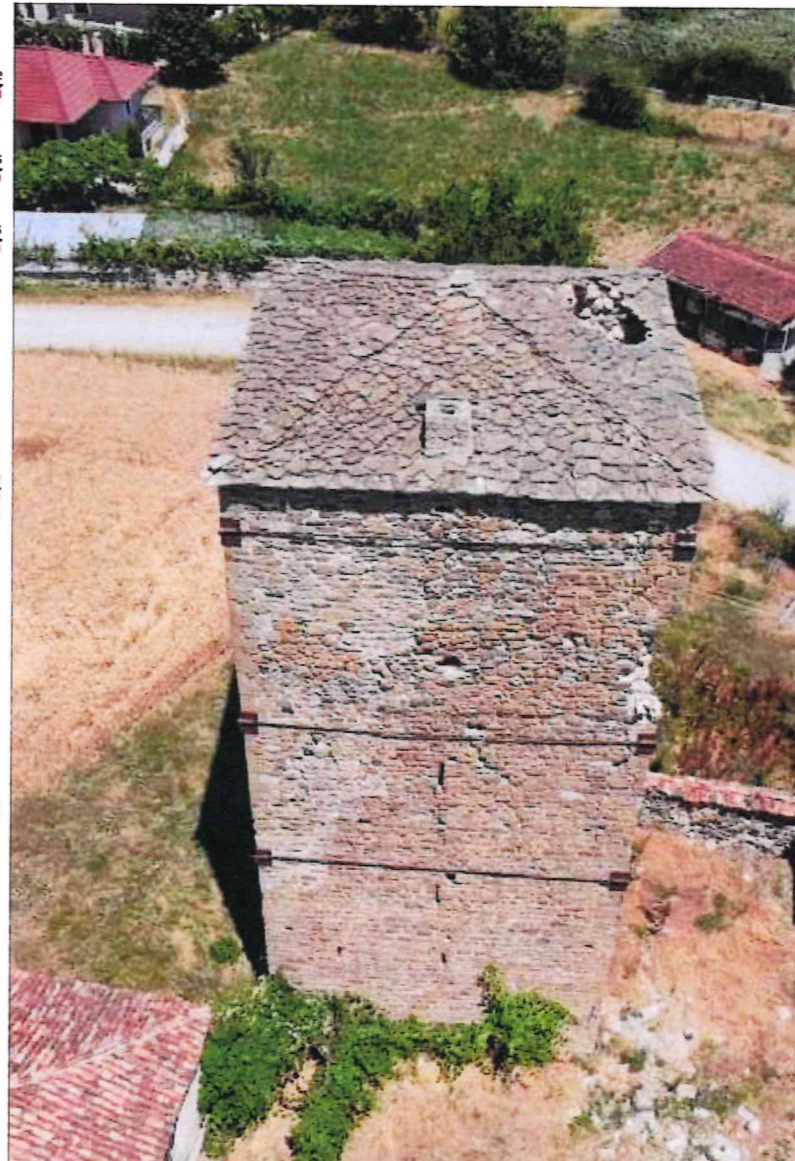
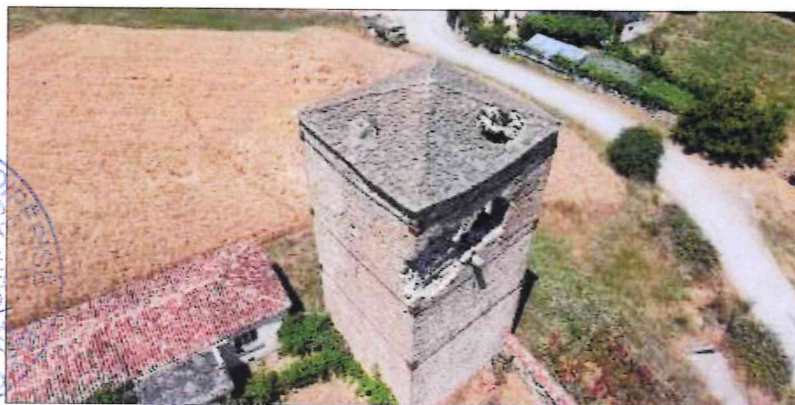
FASADA

FOTO TE GJENDJES EKZISTUESE

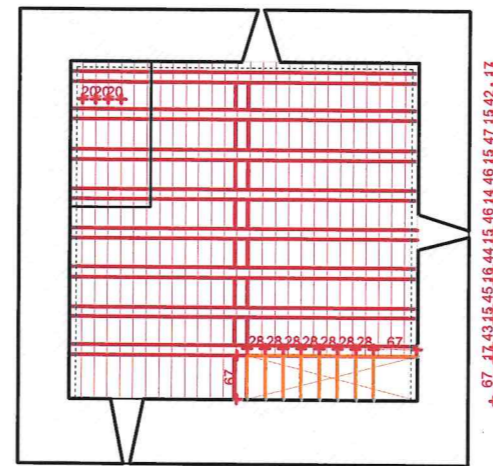
PLANI I KATIT TE DYTE
