DREJTORIA RAJONALE E  
TRASHËGIMISË KULTURORE

RESTAURIMI I KULLËS NË FSHATIN TURAN,  
KORÇË

KOPERTINA

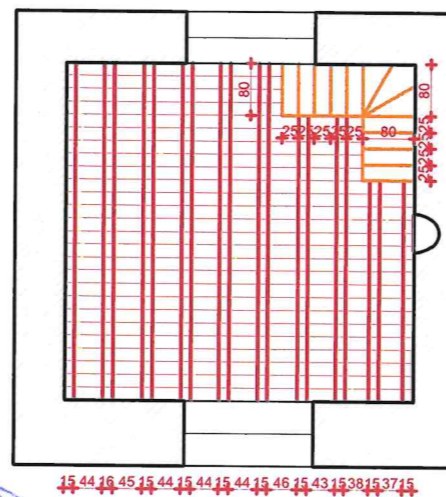
PLANI I KATIT TE TRETE

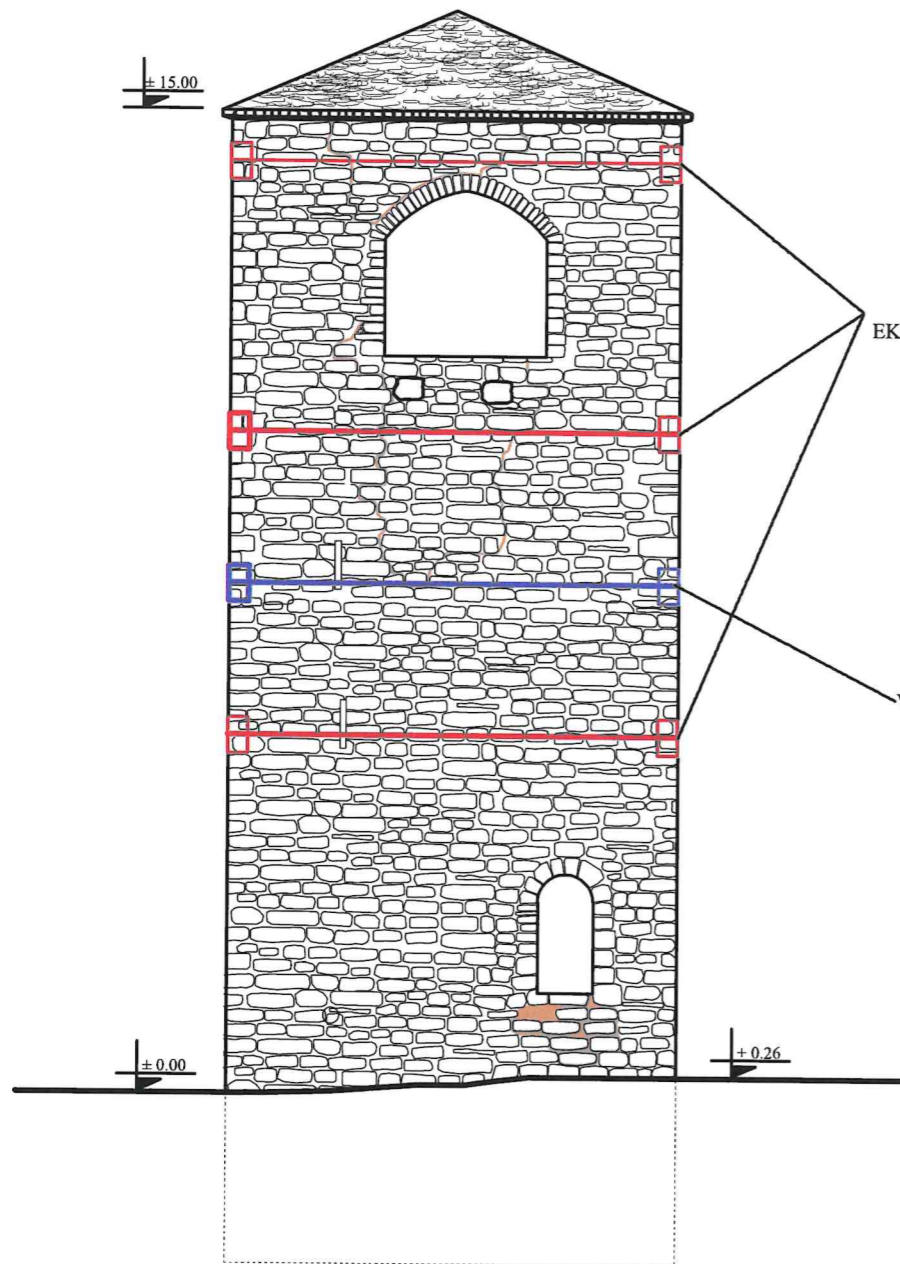
VENDOSJA E TIRANTAVE  
FASADE

VENDOSJA E TIRANTAVE  
PLAN / DETAJ

KONTROLLI I TIRANTAVE  
EKZISTUESE DHE ZEVENDESIMI I  
TYRE

VENDOSJE TIRANTE E RE

3-Viti 2004 - jane kryer punime restauruese te cilat perfshijne restaurim murature e rrezuar , ndertim skelarie nga jashte dhe ne brendesi, restaurim catie dhe kornizes nen cati, dhe pastrime bimesie. Keto punime jane te dokumentuara me foto si me poshte dhe jane ne vleren 1 000 000 leke. Gjithashtu jane vendosur dhe tiranta metalike unazore ne tre nivele.

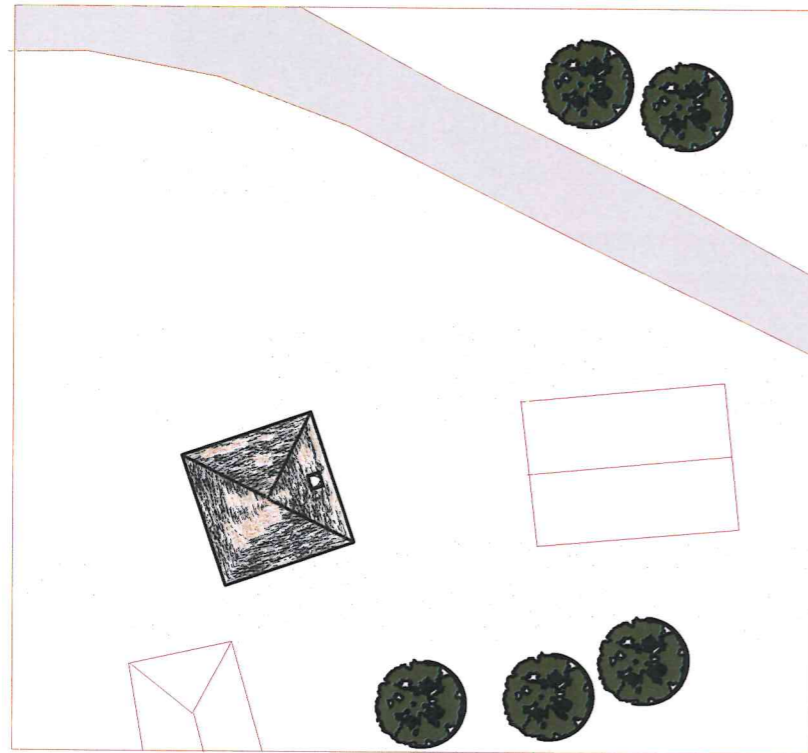
DETAJE-DRENAZHIMI DHE TROTUARI

PLANI I KATIT PERDHE/  
DRENAZHIMI DHE TROTUARIT

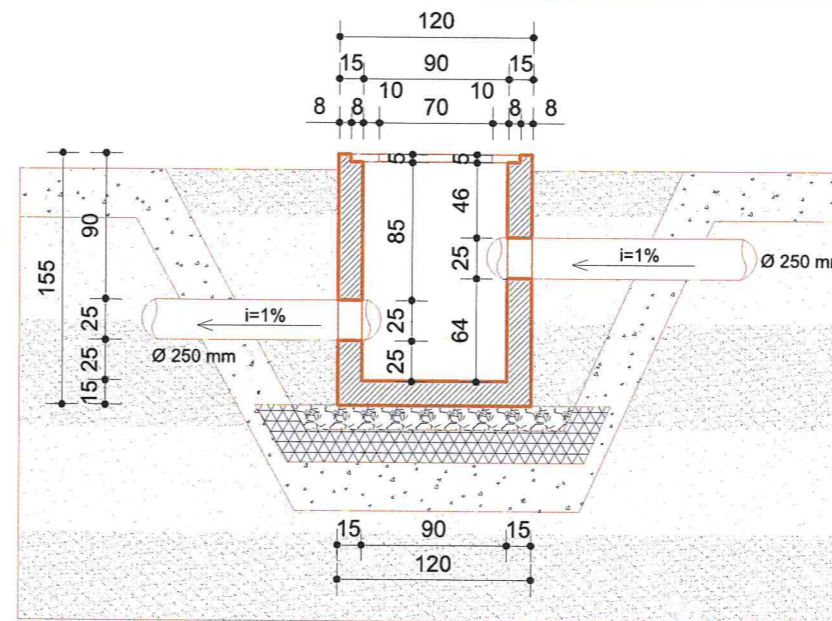
DETAJ DRENAZHIMI

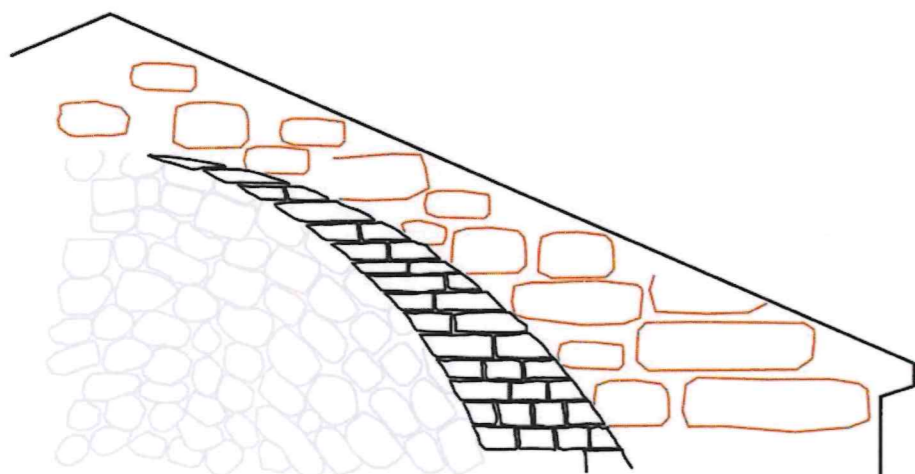
DETAJI I INJEKIMIT

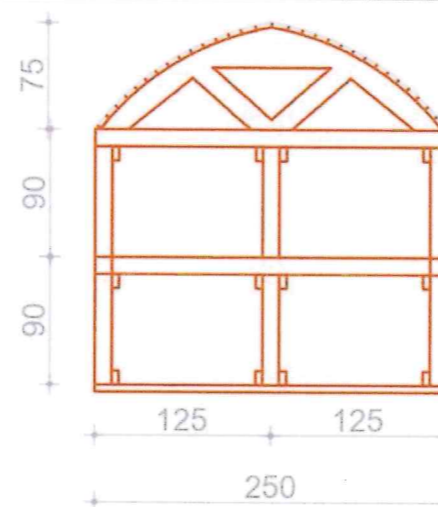
PUNTELIMI I HARKUT

**Shënim:**  
Per kryerjen e punimeve te restaurimit te muratures eshte e nevojshme te behet puntelim i harkut ne menyre qe te mos kemi rrezim apo demtim te gureve te tij.

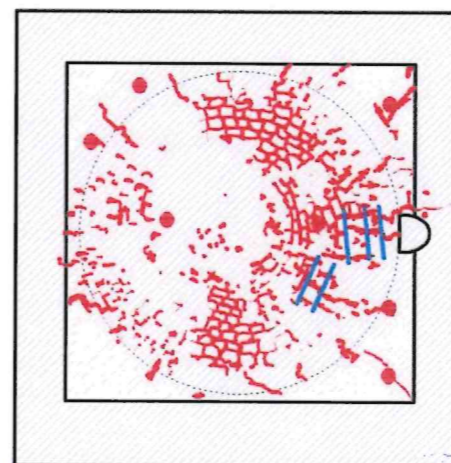
DETAJI I QEPJES SE KUPOLES

**Shënime:**  
Procesi i qepjes të realizohet me materialin origjinal dhe për çarjet që i kalojnë 3 cm njëkohësisht të shoqërohet me qepjen me shufra inoksi paralel me fugat dhe bazën e kupolës si në vizatim. Gjithashtu gjate procesit te fugatimit dhe qepjes te nivelohet dhe lidhja te behet me llaç hidraulik ne perberje te saj.
