RISHIKIMI I PROJEKTIT TË RESTAURIMIT "KISHA SHËN E PREMTES" FAZA E I-rë, LUKOVË

KISHA E SHEN E PREMTES
LUKOVE - HIMARE

Tirane 2021

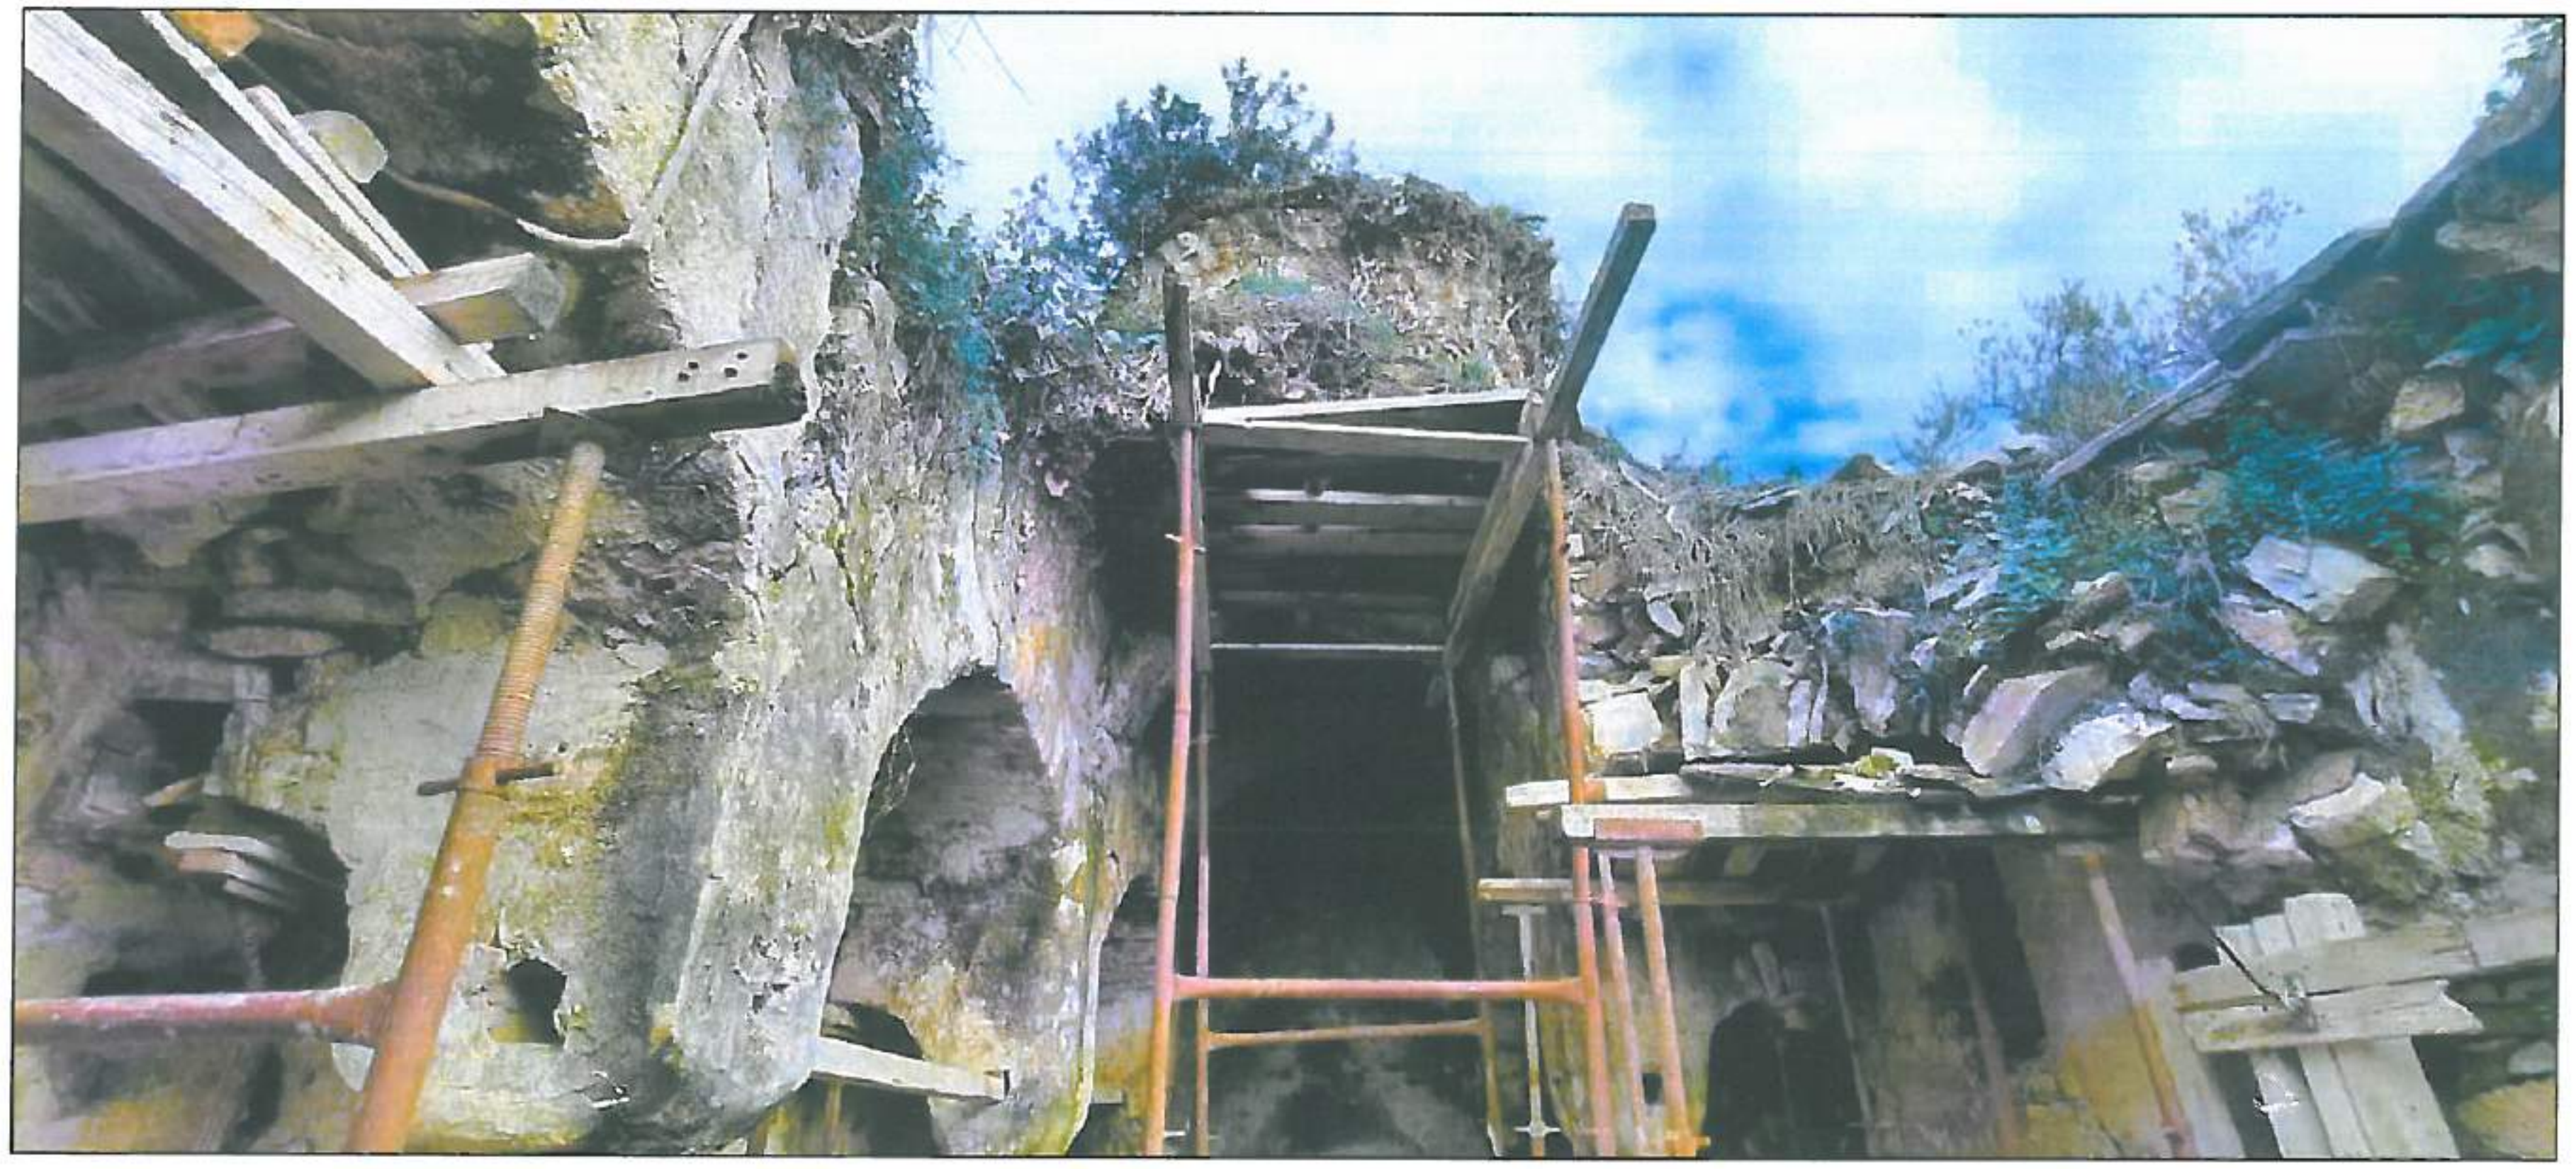
Emertimi i fletes A 01/a

FOTO TE GJENDJES EKZISTUESE

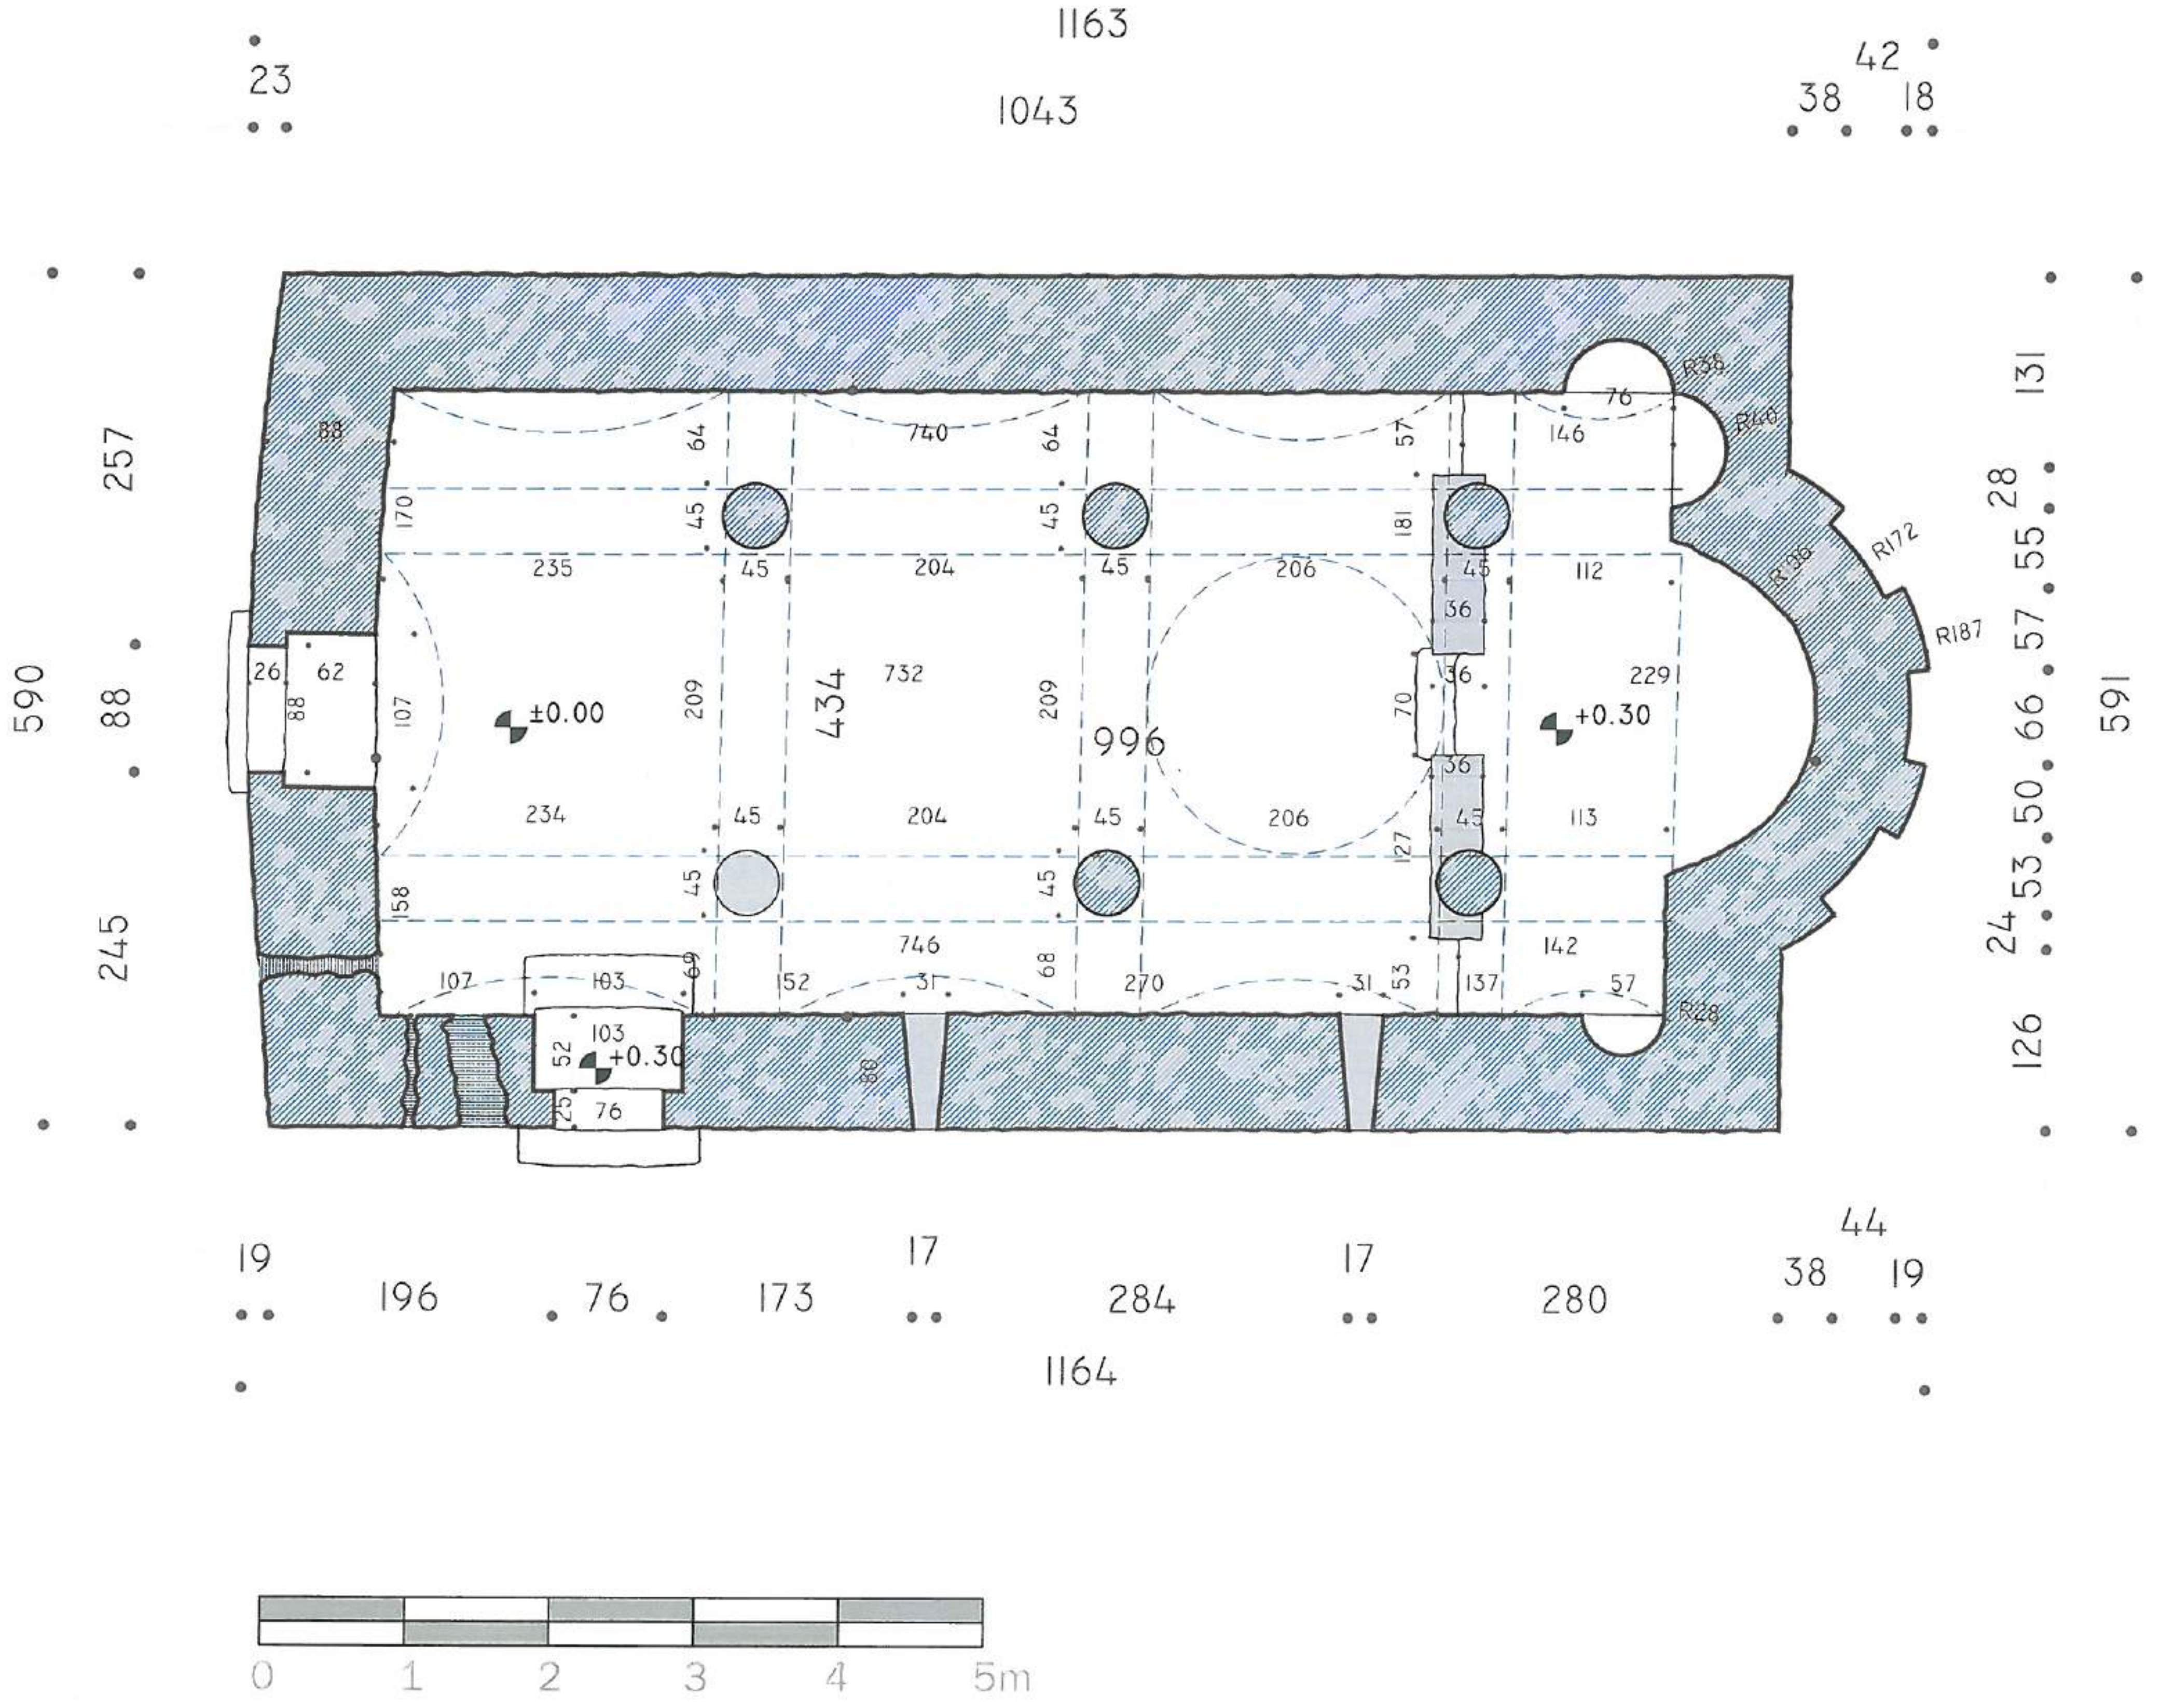
Emertimi i fletes A 01/ b

FOTO TE GJENDJES EKZISTUESE

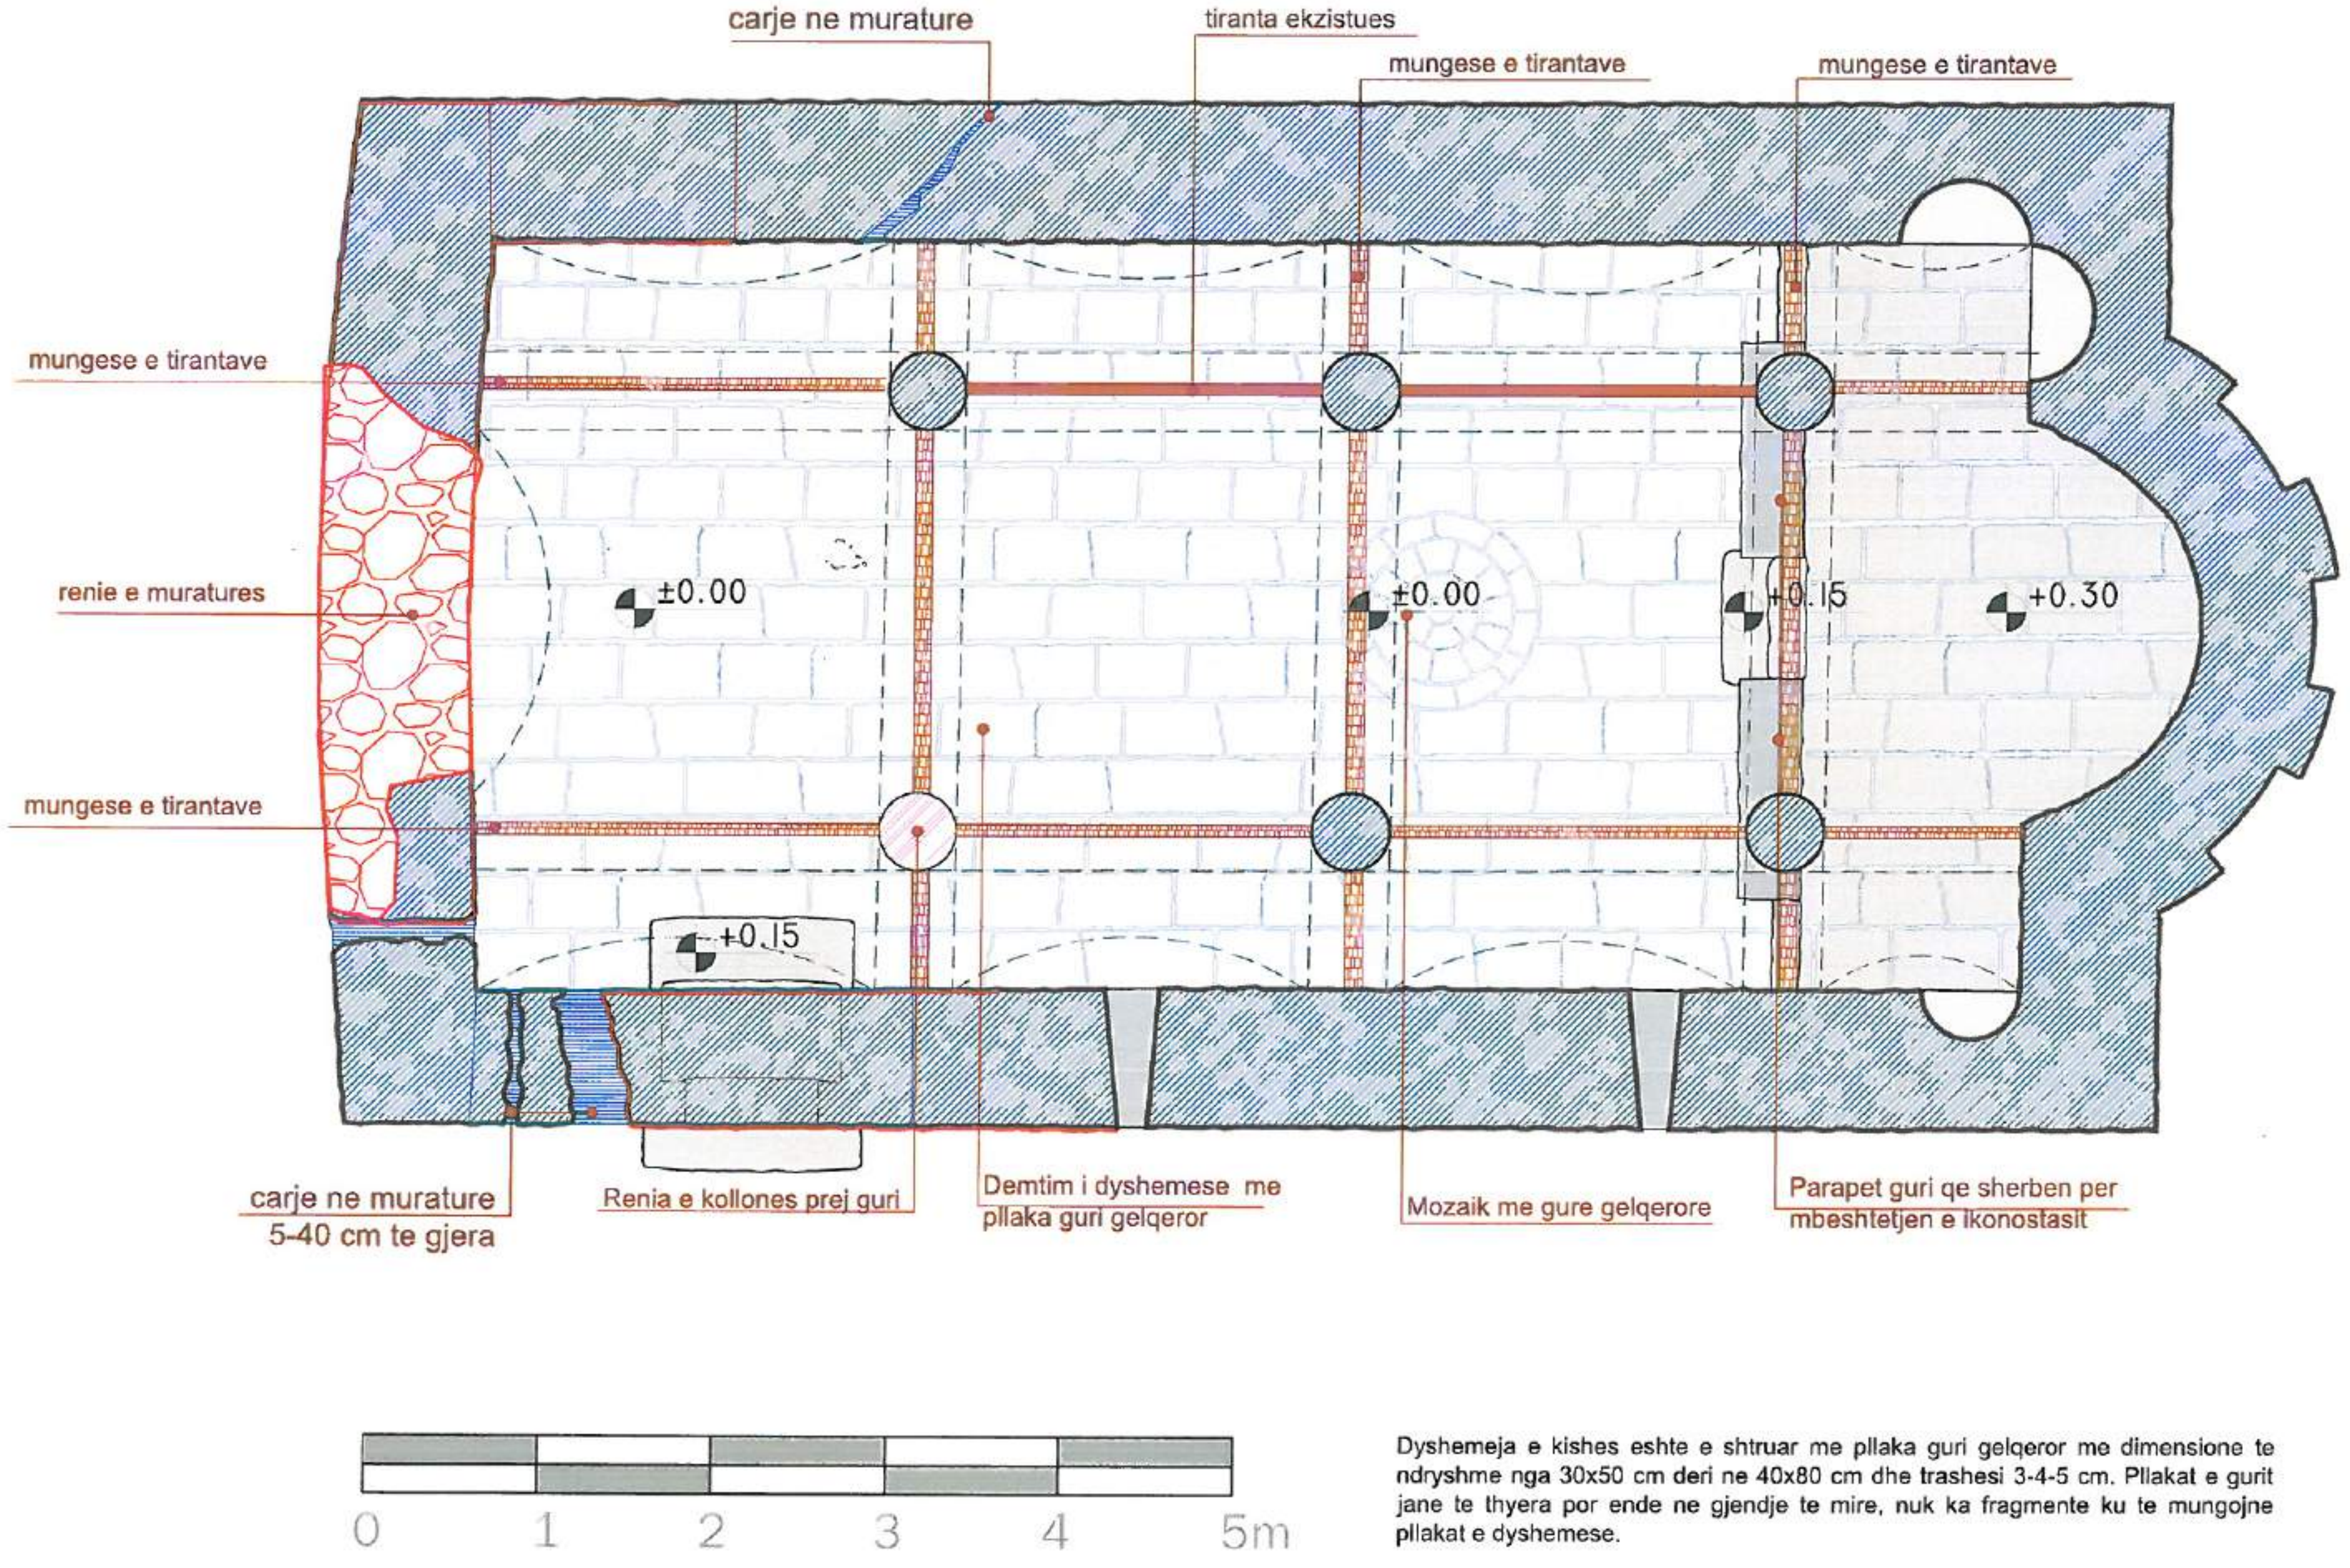
Emertimi i fletes A 02

Dyshemeja e kishes eshte e shtruar me pllaka guri gelqeror me dimensione te ndryshme nga 30x50 cm deri ne 40x80 cm dhe trashesi 3-4-5 cm. Pllakat e gurit jane te thyera por ende ne gjendje te mire, nuk ka fragmente ku te mungojne pllakat e dyshemese.

Ne qender, nen kupole ndodhet mozaiku i realizuar perseri me gure gelqerore por me dimensione me te vogla dhe te vendosur ne forme rrathesh bashkeqendrore. Edhe ketu, pllakat e gurit nuk mungojne por jane te thyera dhe te levizshme.

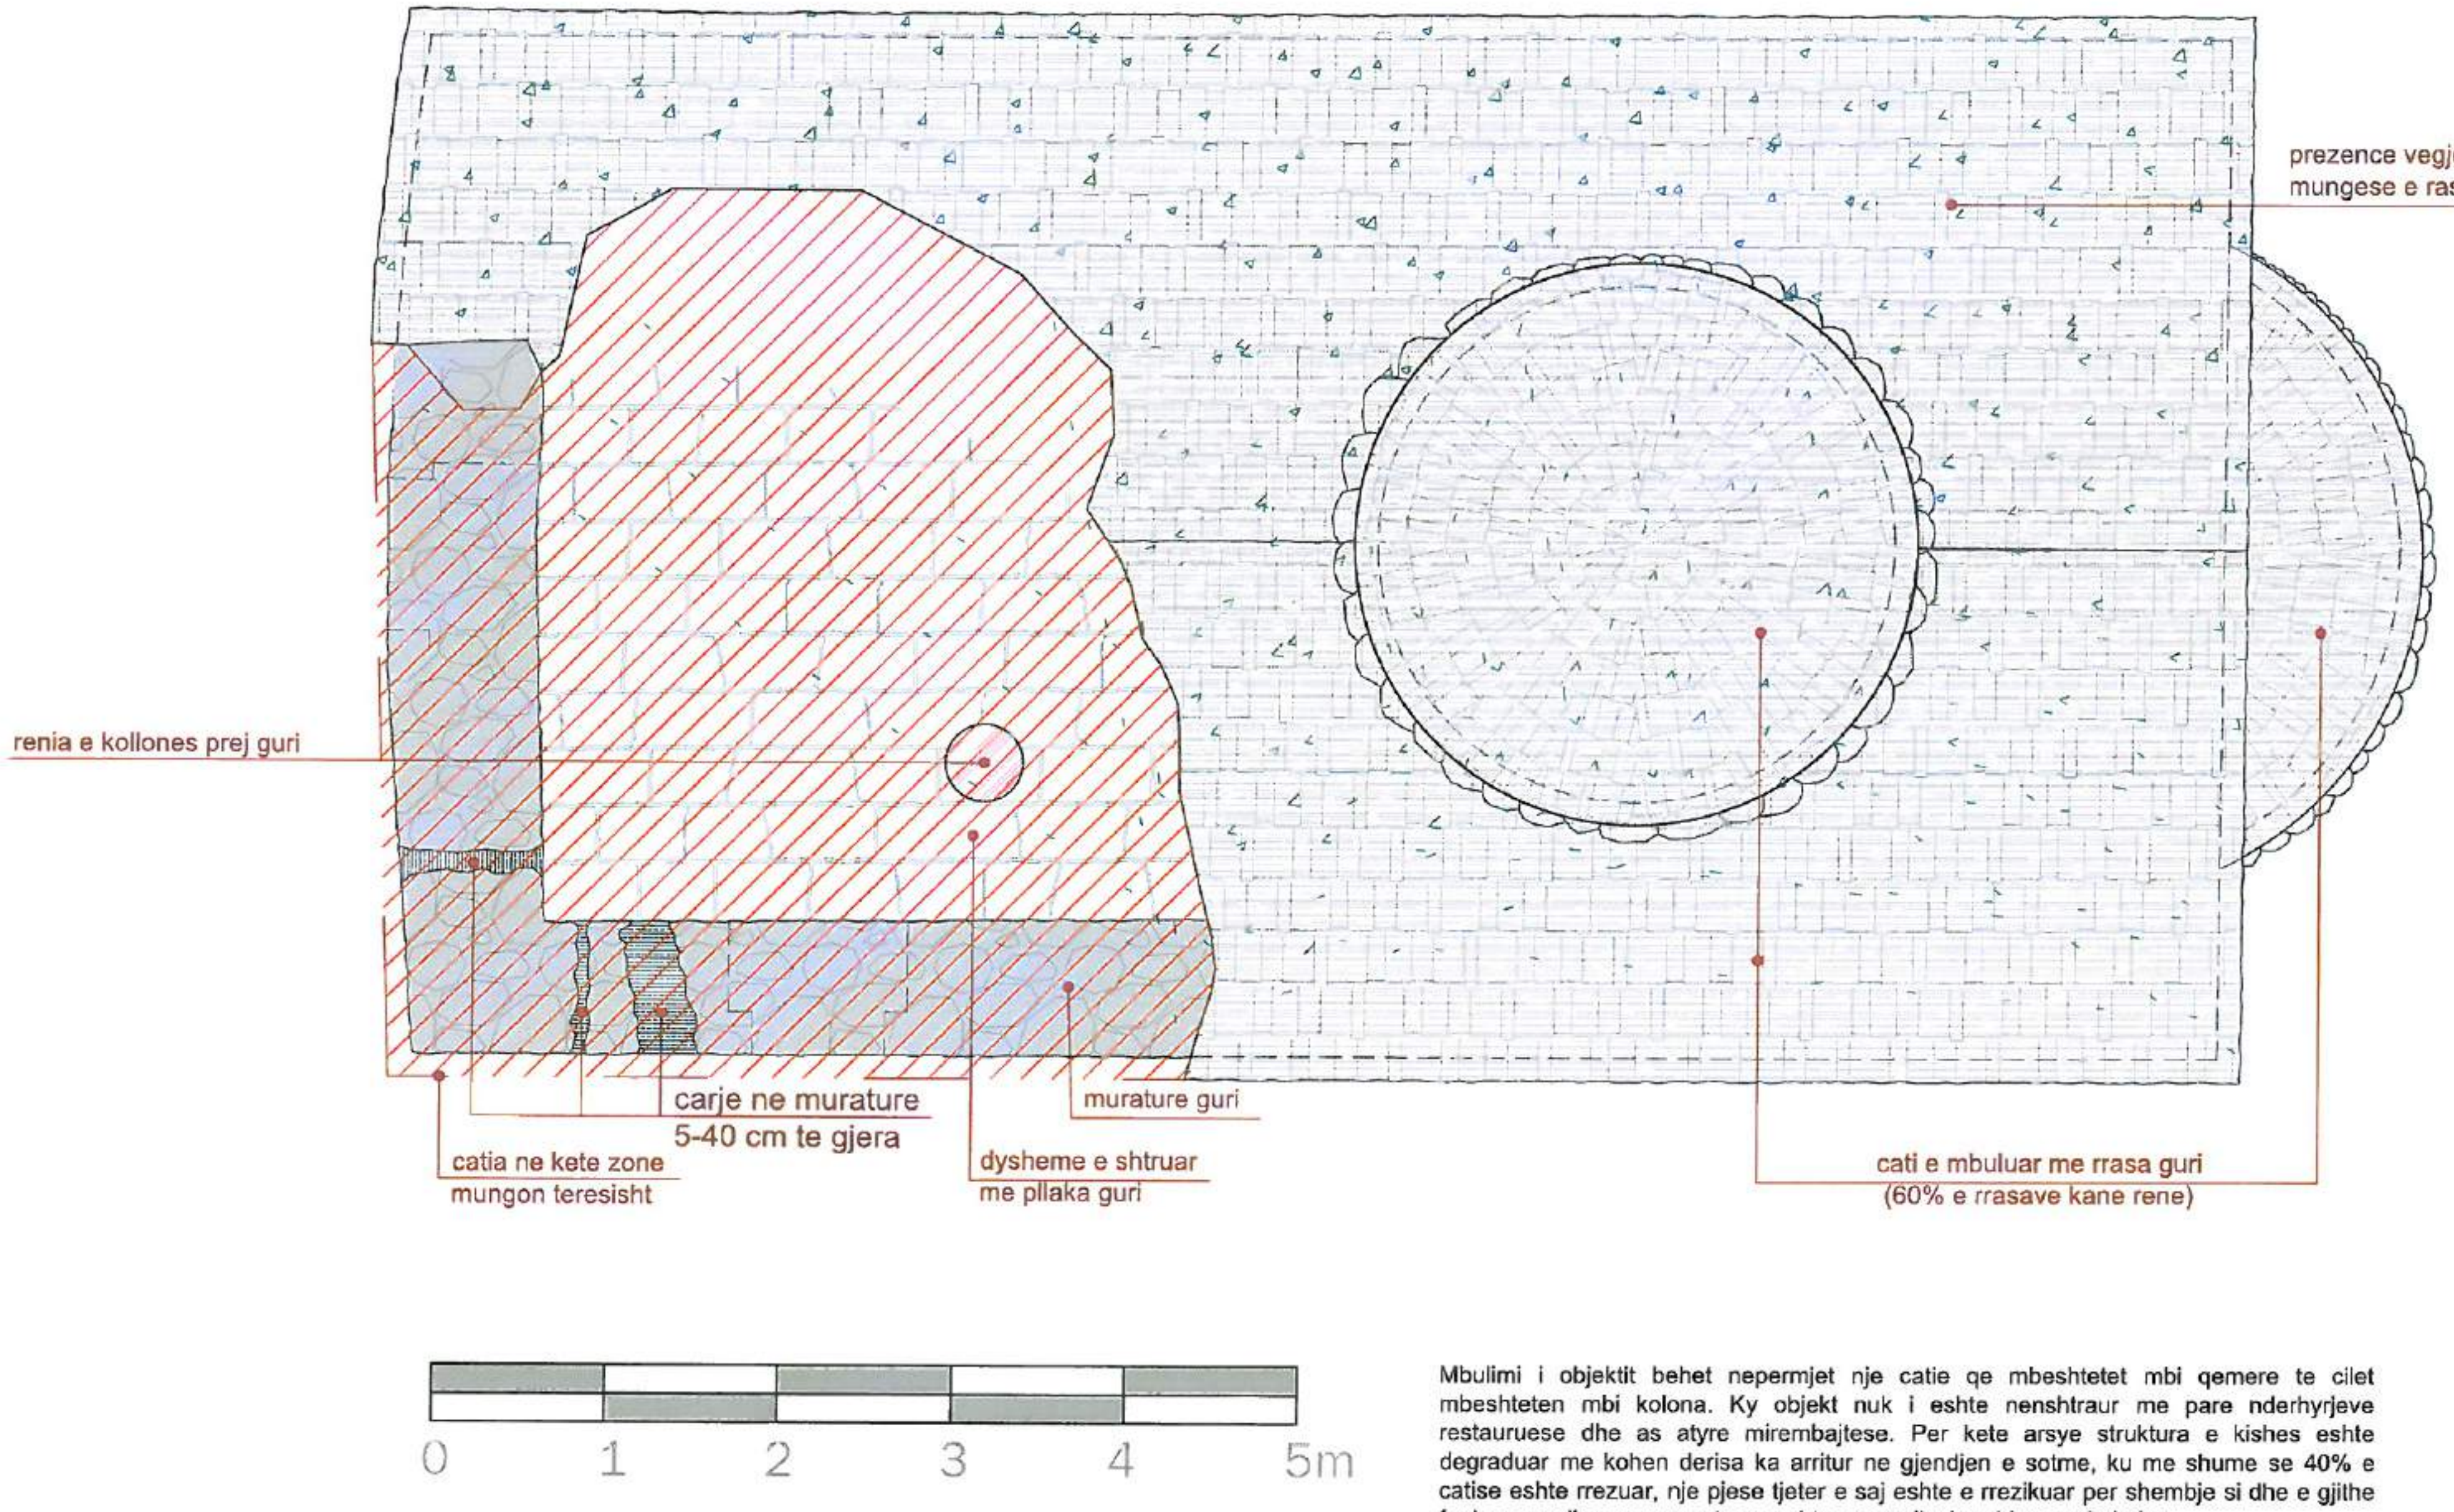
Emertimi i fletes | A 03

Mbulimi i objektit behet nepermjet nje catie qe mbeshtetet mbi qemere te cilet mbeshteten mbi kolona. Ky objekt nuk i eshte nenshtraur me pare nderhyrjeve restauruese dhe as atyre mirembajtese. Per kete arsye struktura e kishes eshte degraduar me kohen derisa ka arritur ne gjendjen e sotme, ku me shume se 40% e catise eshte rrezuar, nje pjese tjeter e saj eshte e rrezikuar per shembje si dhe e gjithe faqja perendimore e murатures eshte ne rrezik shembje ne cdo kohe.

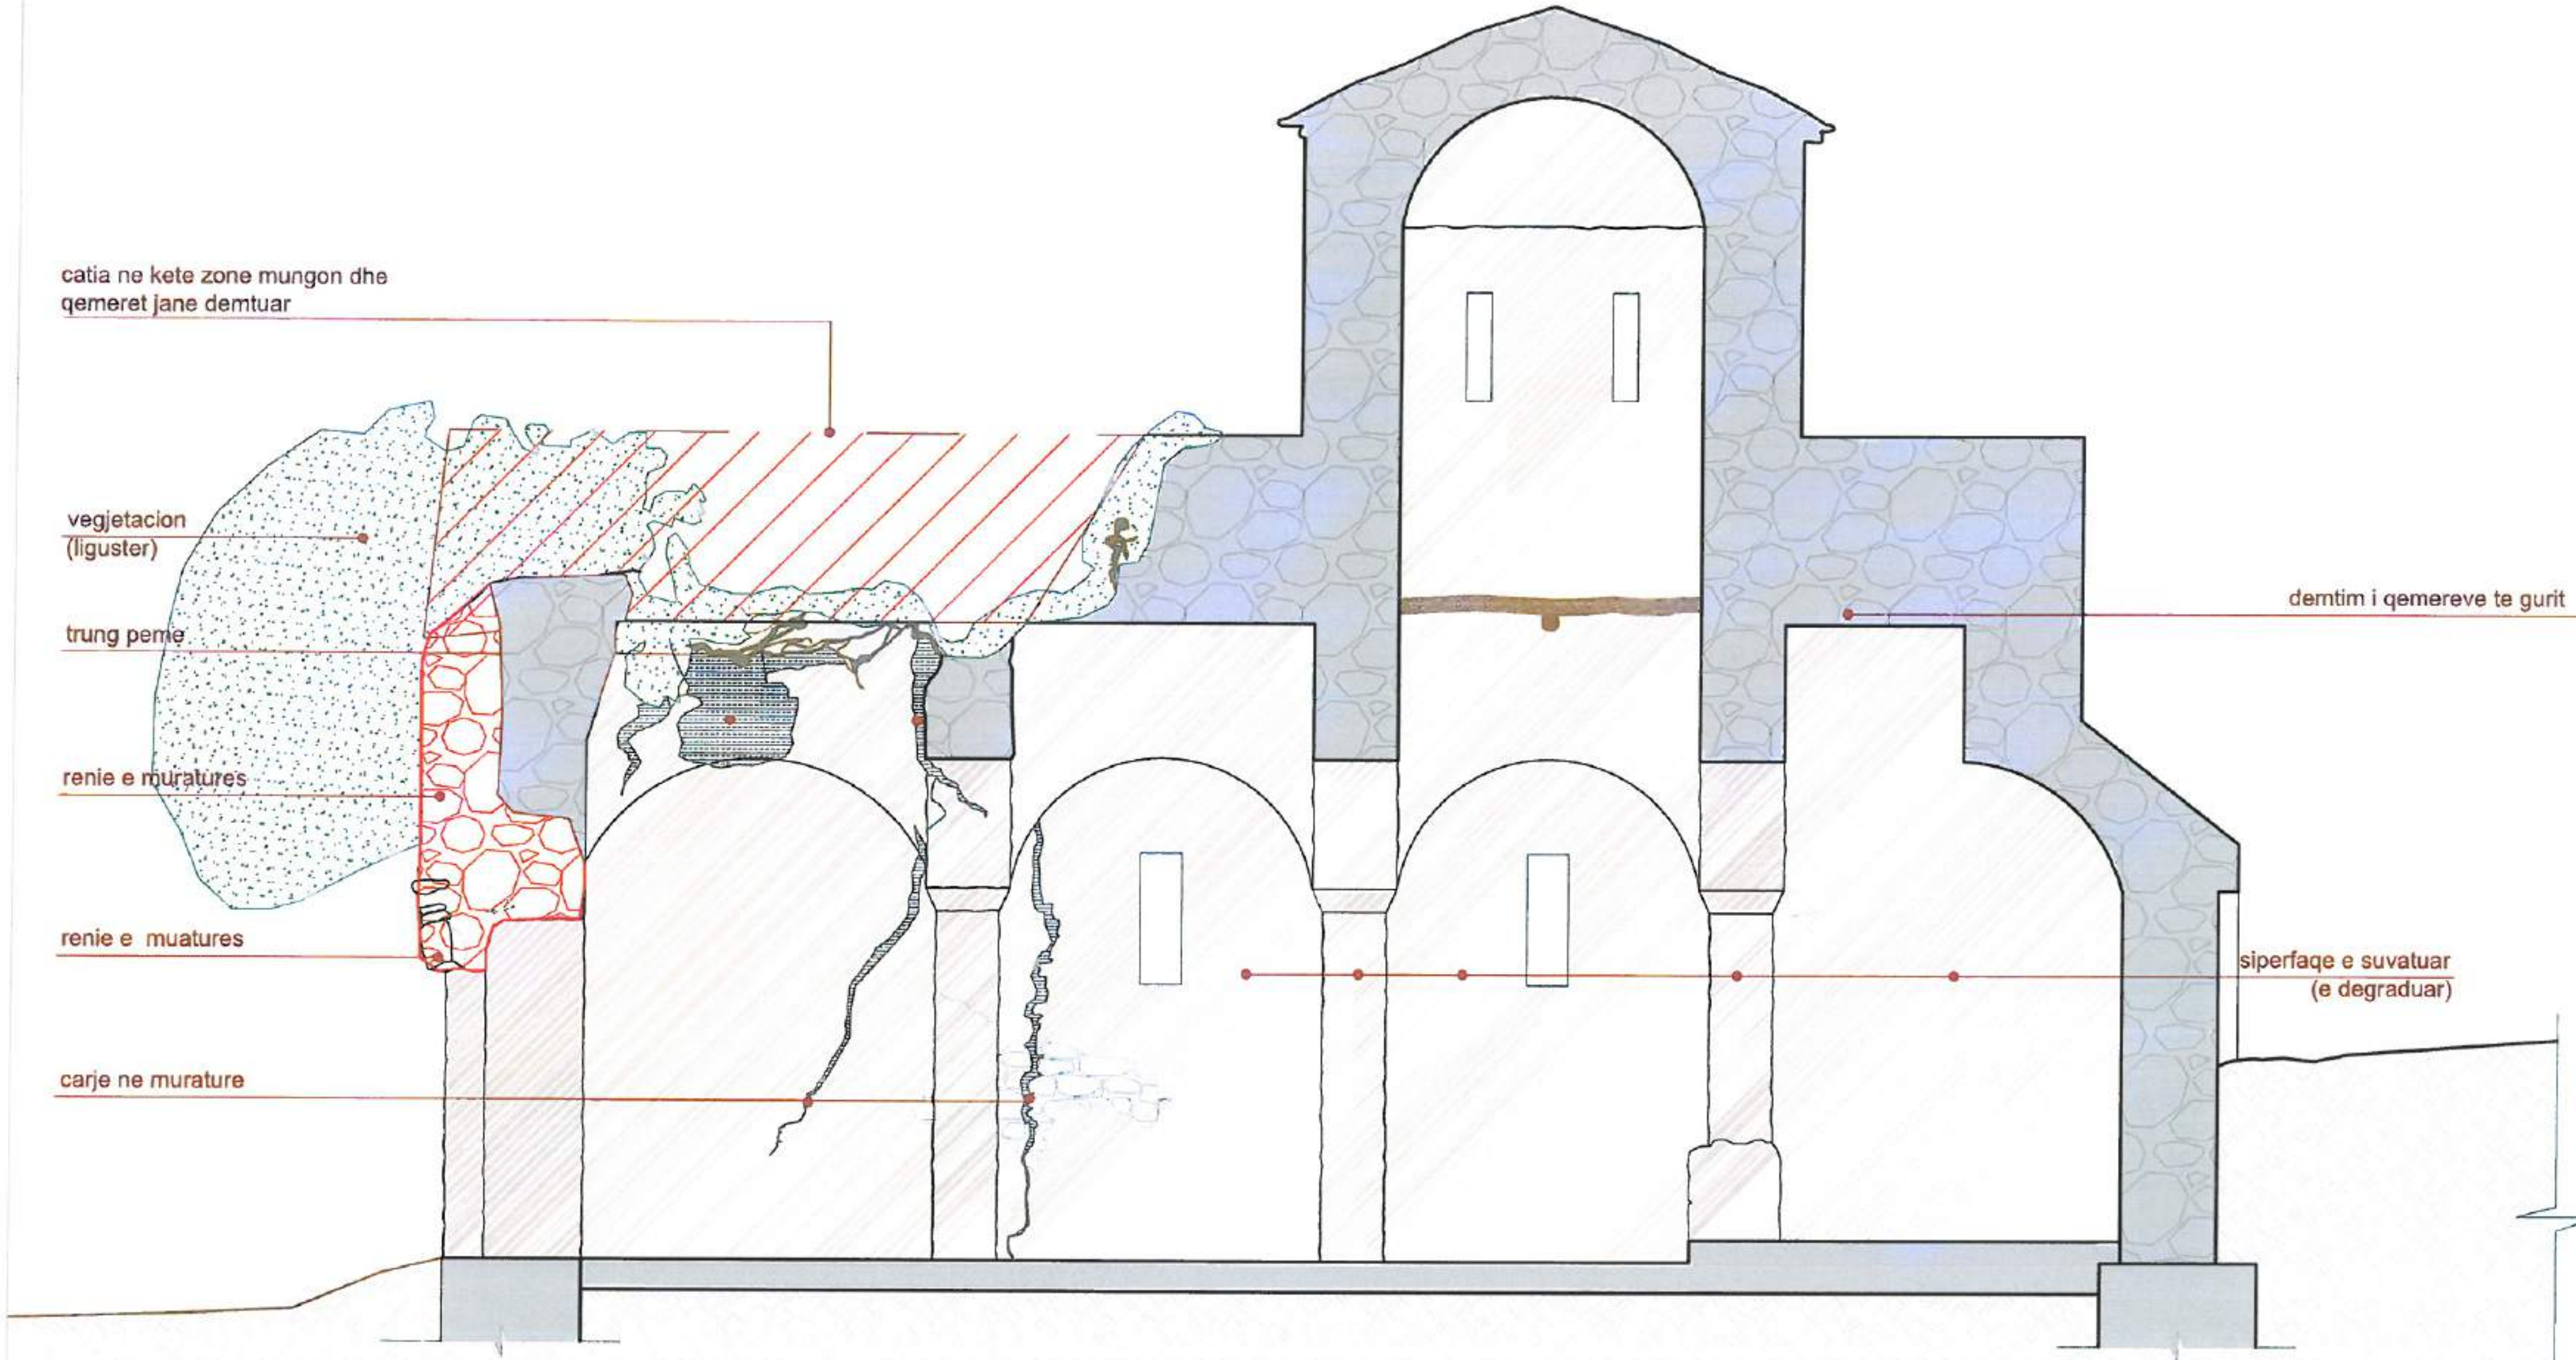
Emertimi i fletes A 04

Ne faqen veriore te kishes ne gjysmen perendimore te kesaj faqeje muratura ka pesuar carje deri ne 40 cm te gjera dhe qe e pershkojne muraturen ne te gjithe thellesine e saj. Keto carje jane shkaktuar se pari nga mungesa e nderhyrjeve mirembajtese ne objekt. Dy rrenje ligustre kane mbire ne murature dhe jane rritur deri ne trashesi trungu 10 cm, lartesia e pemes e kalon lartesine e kishes dhe deget e saj jane te nderfutura ne te gjithe muraturen. Siperfaqja e brendshme e muratures eshte e suvatuar me llac gelqere. Gjendja e saj eshte gjithashtu e degraduar, pjeserisht mungon dhe pjeserisht eshte shkeputur nga muratura. Qemet jane te demtuara dhe mungon materiali lidhes, nje pjese e qemereve kane rene cka rezikon shembjen e gjithe kishes.

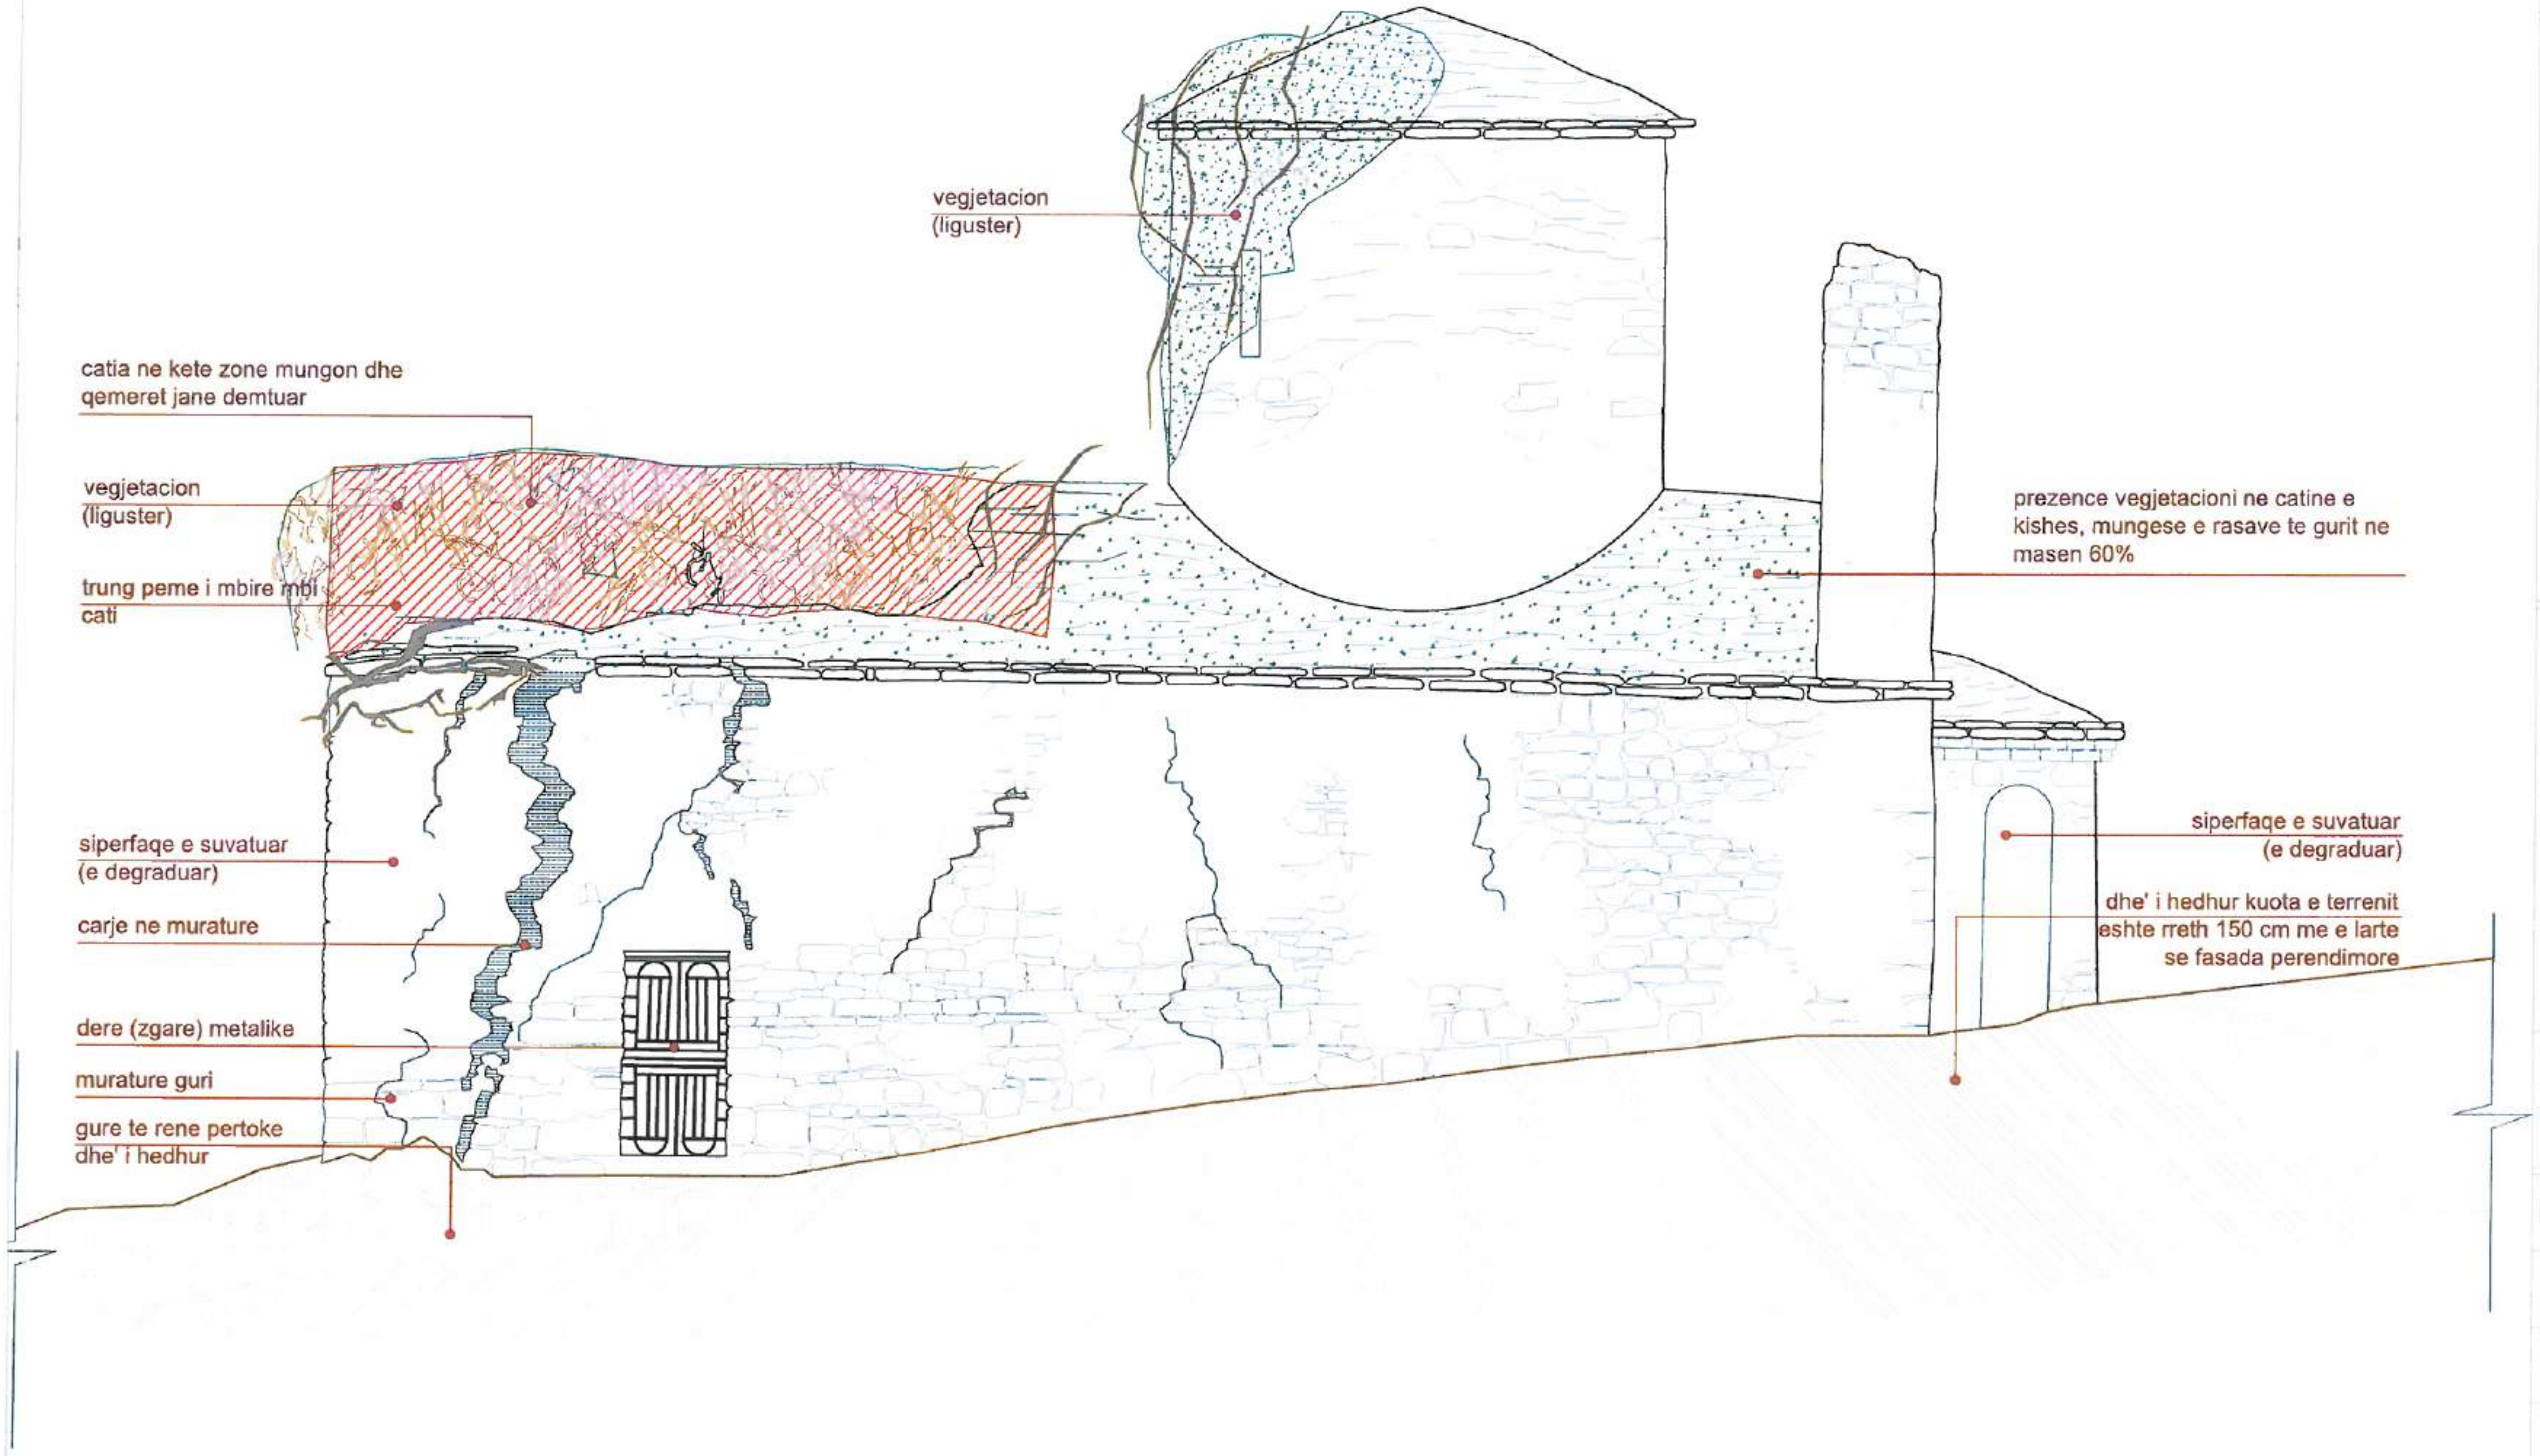
Emertimi i fletes A 05

Ne faqen jugore te kishes, ne gjysmen perendimore te kesaj faqeje muratura ka pesuar carje deri ne 40 cm te gjera dhe qe e pershkojne muraturen ne te gjithe thellesine e saj. Keto carje jane shkaktuar se pari nga mungesa e nderhyrjeve mirembajtese ne objekt ka bere qe faqja peresnidmore te nise e te shkepuse lidhjet me pjesen tjeter te kishes. Siperfaqja e muratures eshte e suvatuar me llac gelqere. Gjendja e saj eshte gjithashtu e degraduar, pjeserisht mungon dhe pjeserisht eshte shkeputur nga muratura.
