RISHIKIMI I PROJEKTIT TË RESTAURIMIT "KISHA SHËN E PREMTES" FAZA E I-rë, LUKOVË

KISHA E SHEN E PREMTES
LUKOVE - HIMARE

Tirane 2021

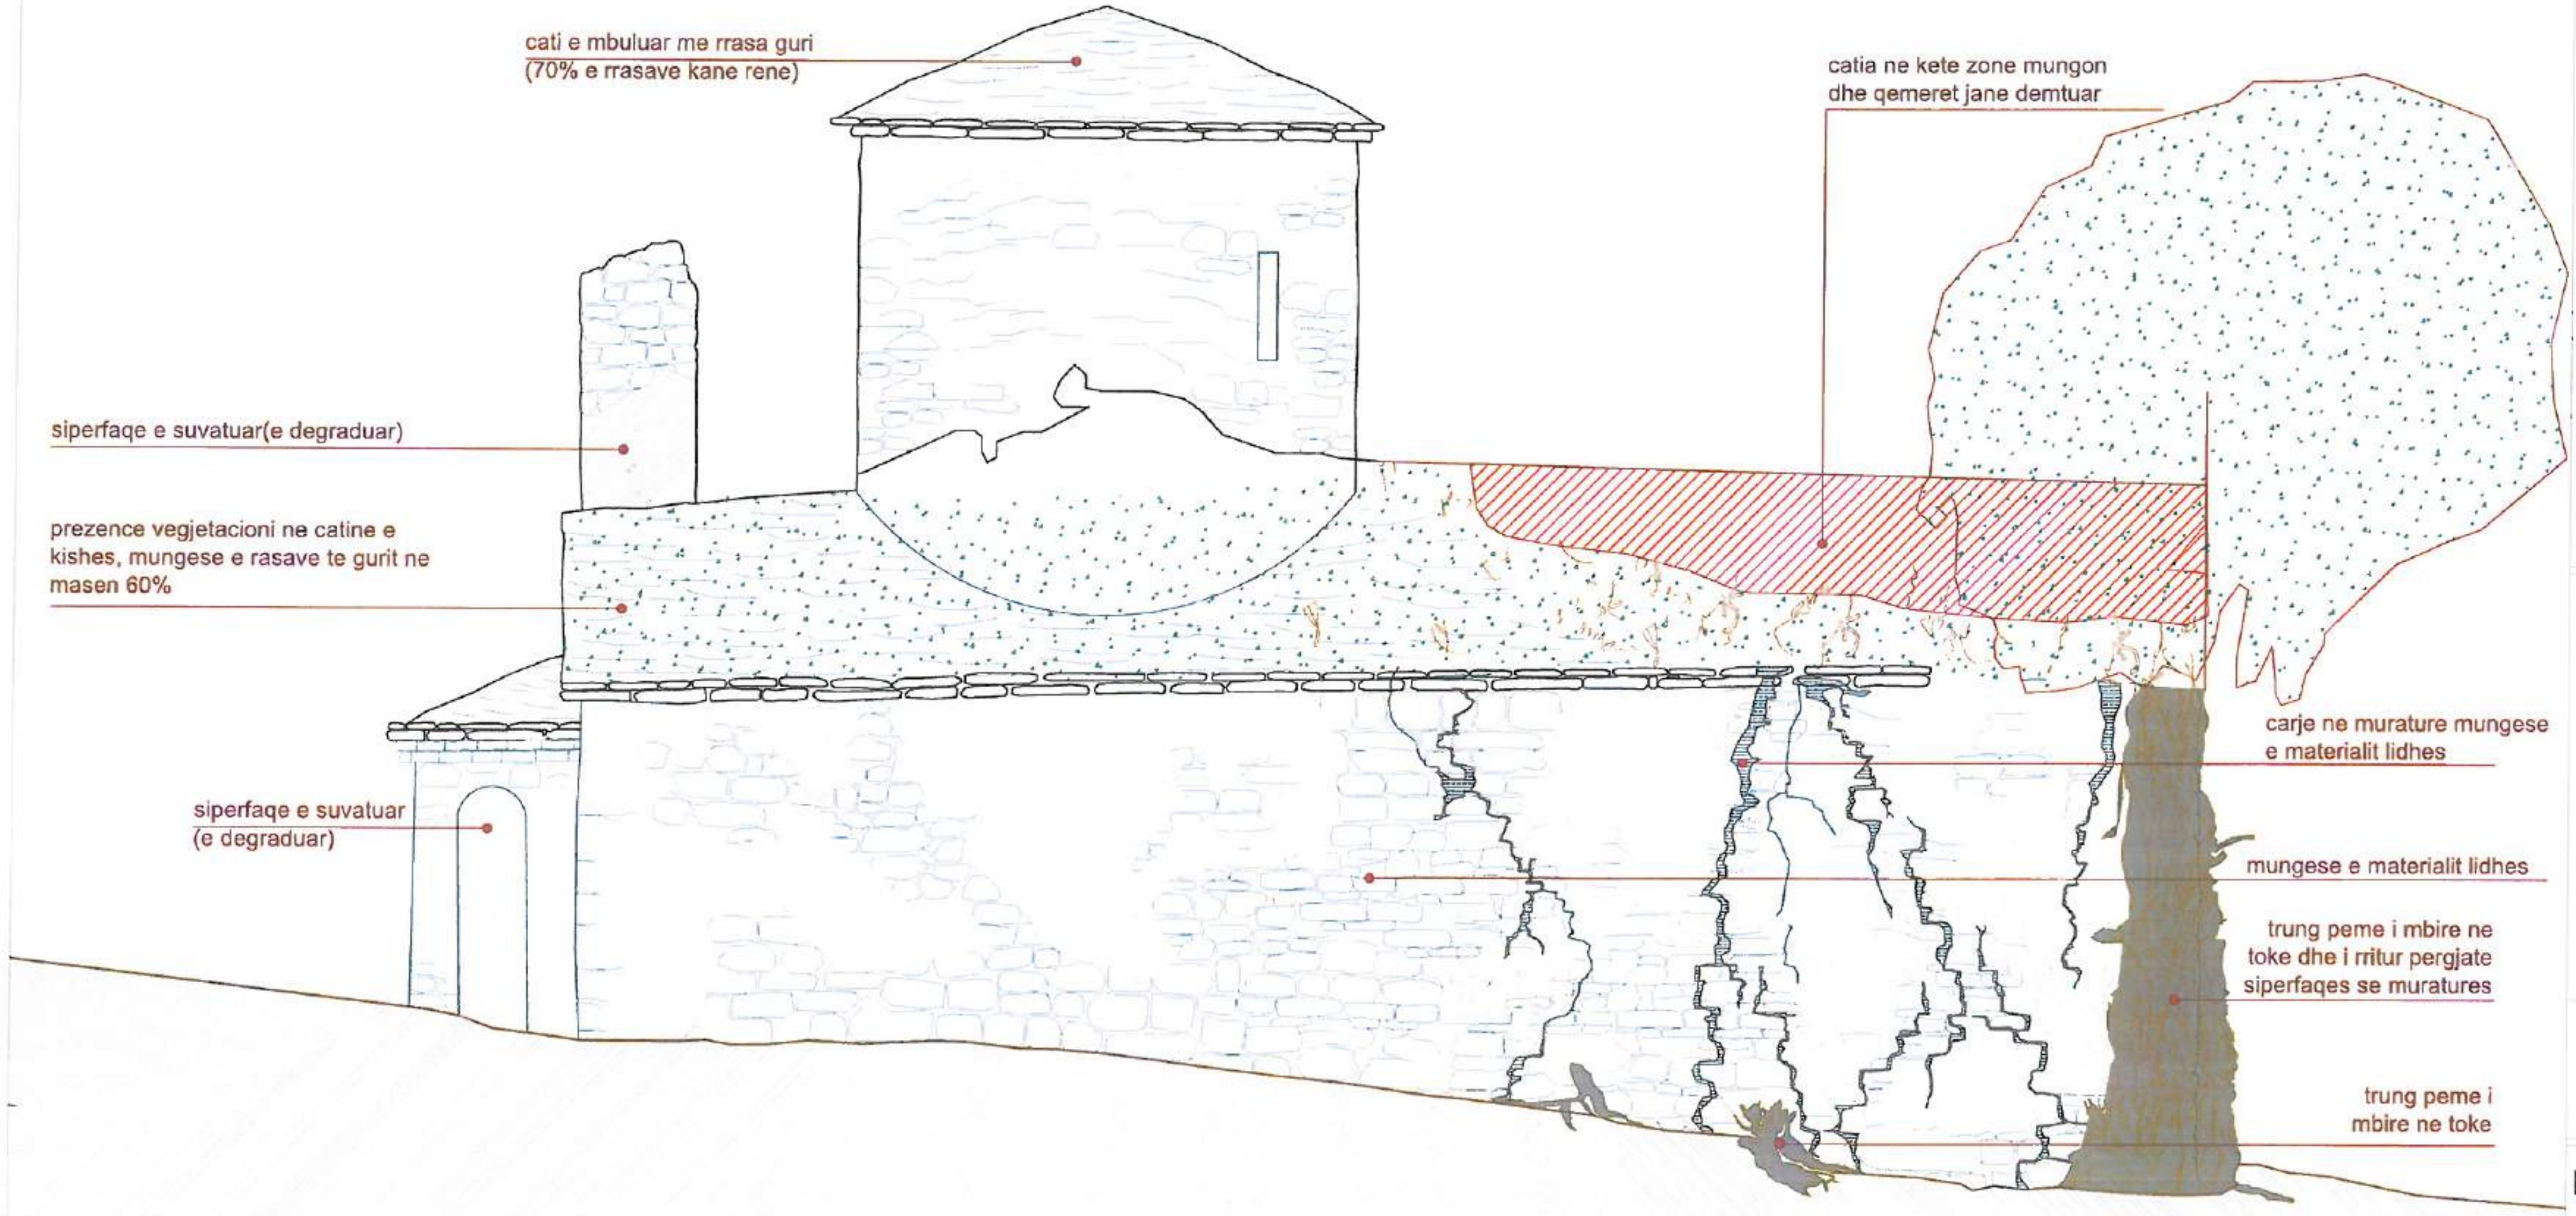
Emertimi i fletes A 06

Ne faqen veriore te kishes ne gjysmen perendimore te kesaj faqeje muratura ka pesuar carje deri ne 40 cm te gjera dhe qe e pershkojne muraturen ne te gjithe thellesine e saj. Keto carje jane shkaktuar se pari nga mungesa e nderhyrjeve mirembajtese ne objekt. Dy rrenje ligustre kane mbire ne murature dhe jane rritur deri ne trashesi trungu 10 cm, lartesia e pemes e kalon lartesine e kishes dhe deget e saj jane te nderfutura ne te gjithe muraturen.

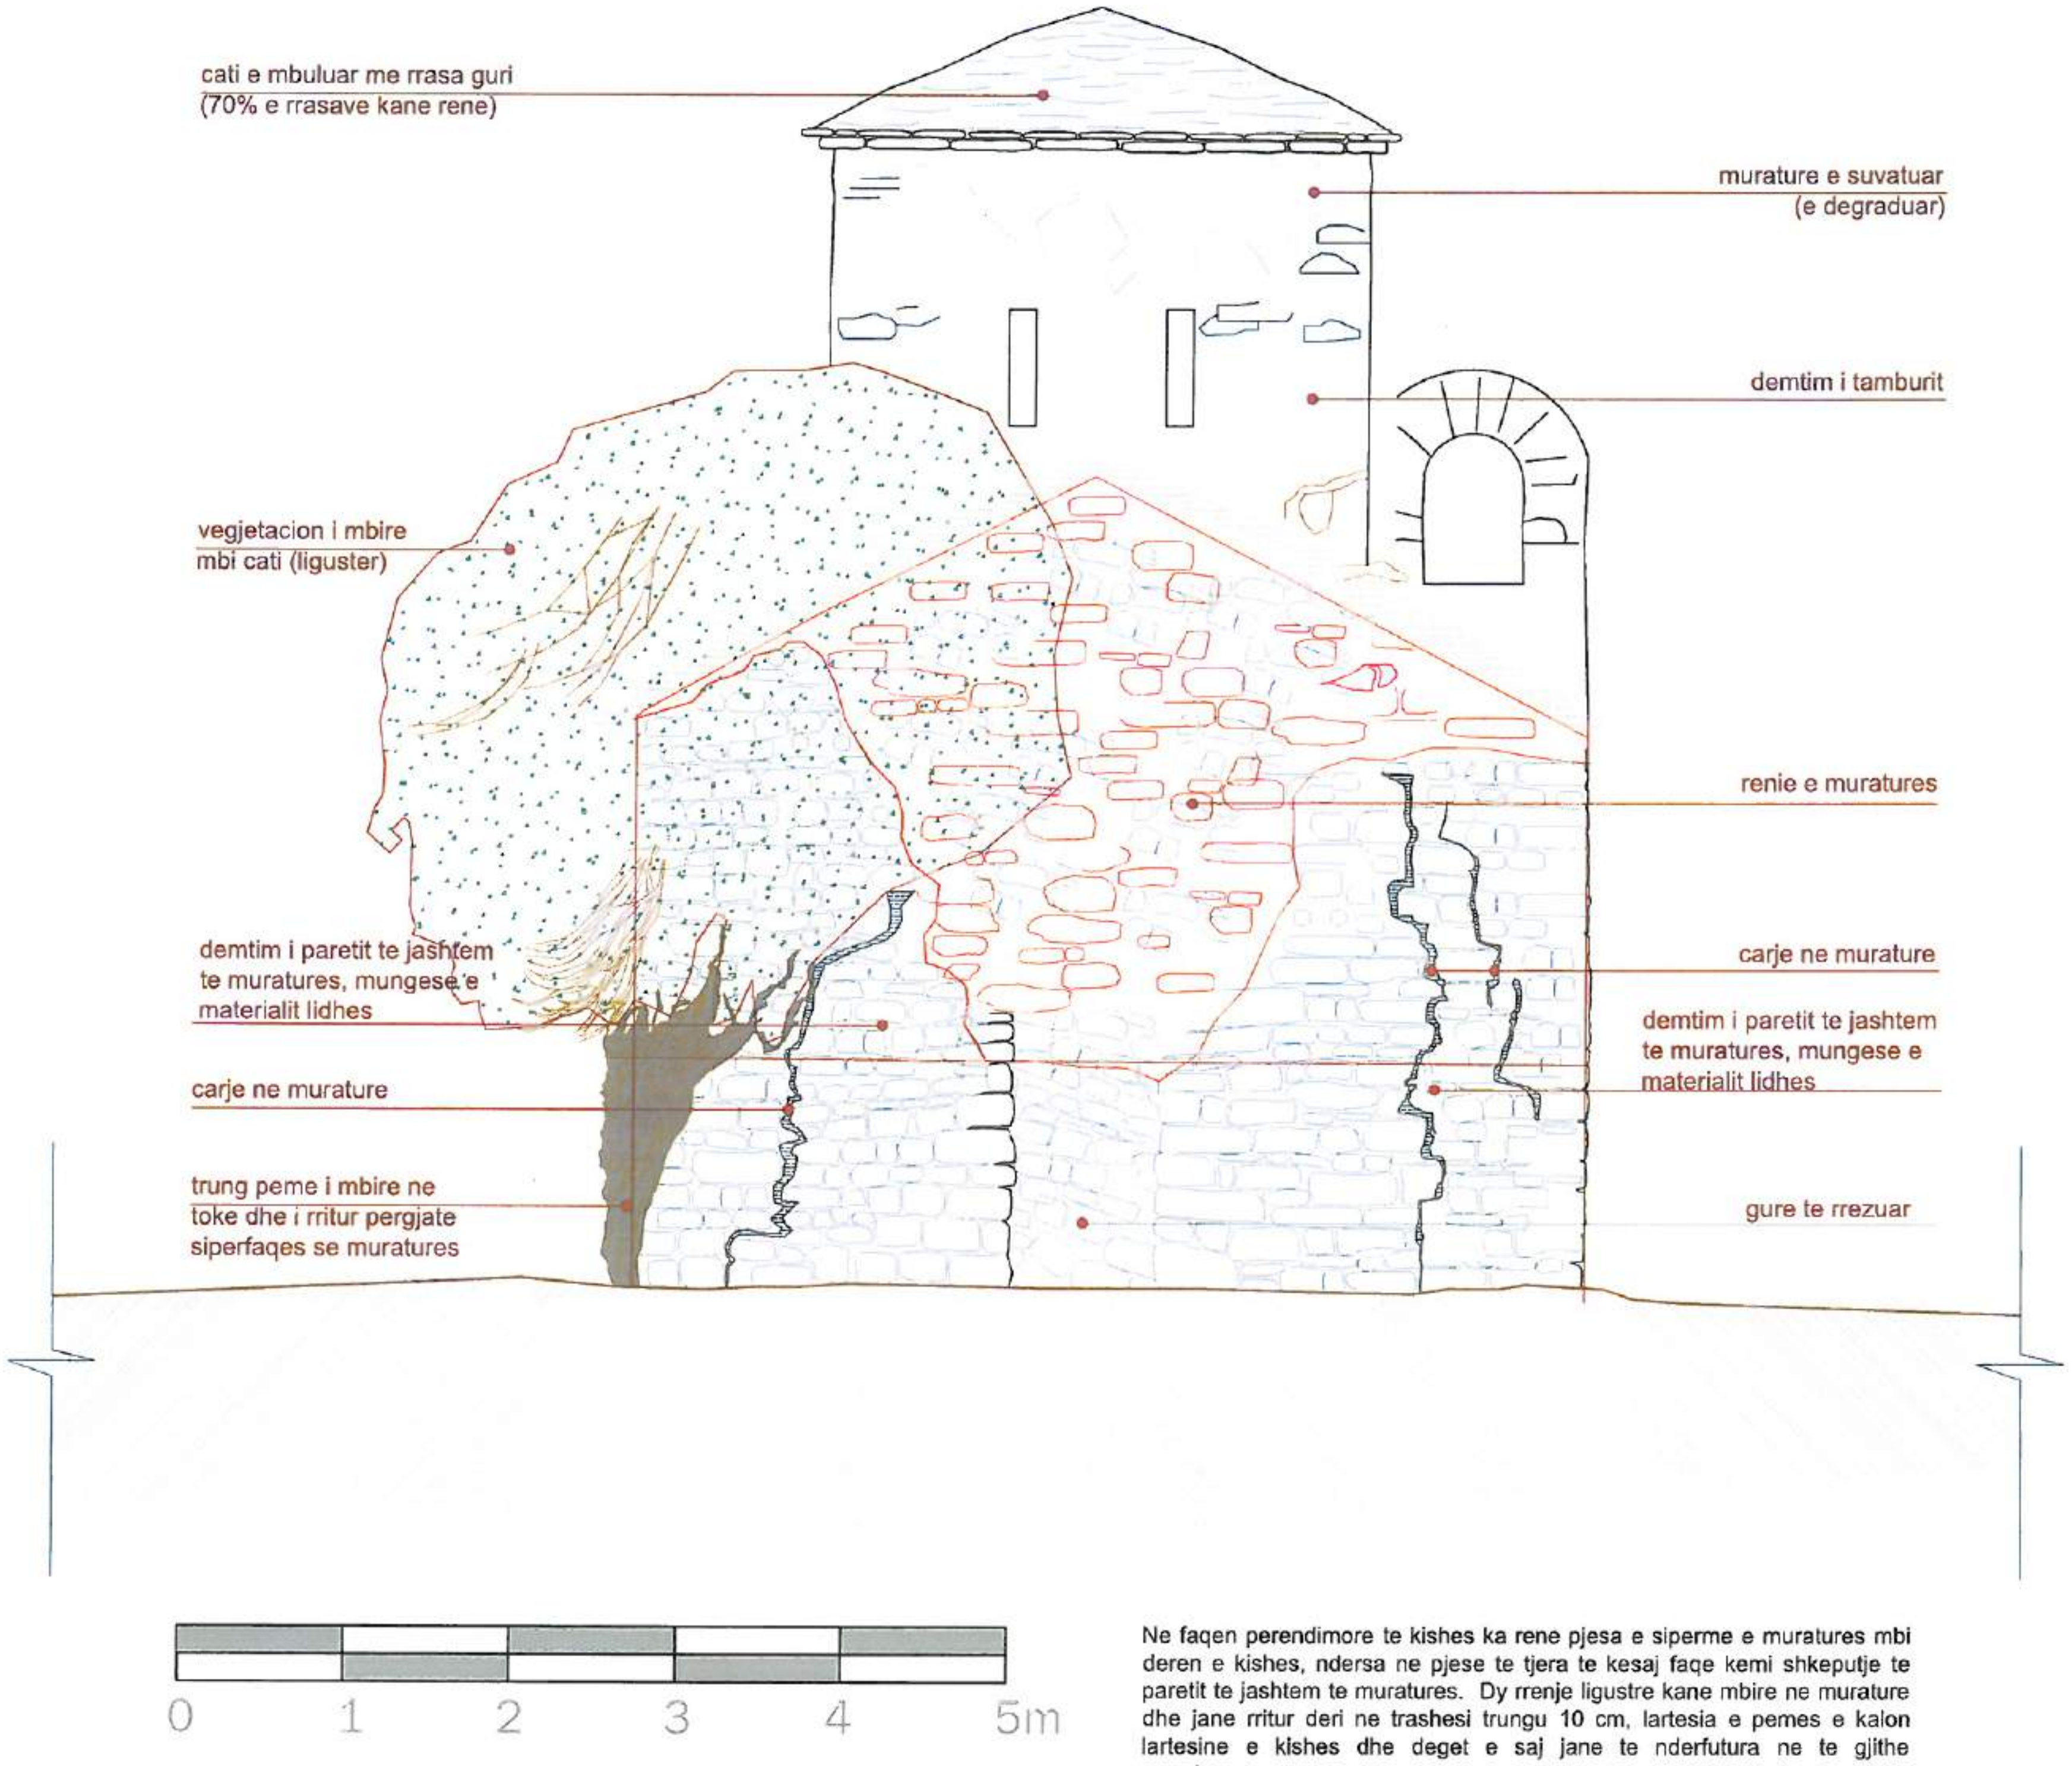
Emertimi i fletes — A 07

Ne faqen perendimore te kishes ka rene pjesa e siperme e muratures mbi deren e kishes, ndersa ne pjese te tjera te kesaj faqe kemi shkeputje te paretit te jashtem te muratures. Dy rrenje ligustre kane mbire ne murature dhe jane rritur deri ne trashesi trungu 10 cm, lartesia e pemes e kalon lartesine e kishes dhe deget e saj jane te nderfutura ne te gjithe muraturen.
