Strengthening Capacities in the Cultural Heritage Field through  
Training Course

## “Structural Analysis, Reinforcement Methods and Techniques of Historic Masonry Buildings”

30 October-10 November 2017

Tirana, Voskopoja

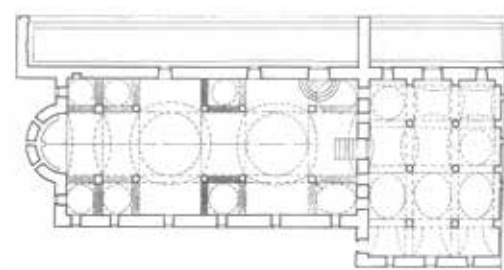
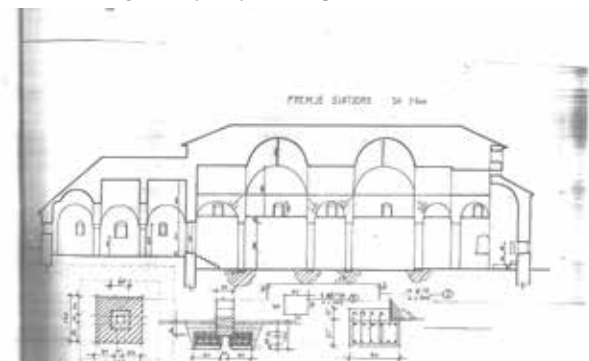
Fig. 53 Projekti i përforcimeve të themeleve (Arkiva IMK)  
Fig. 53 Reinforced foundation project (ICM Archive)

Fig. 54 Projekti i përforcimeve të themeleve (Arkiva IMK)  
Image. 54 Reinforced foundation project (ICM Archive)

According to the graphic documentation from ICM Archive (fig. 53; fig. 54) the base of the building seems to be rigid, made of stone masonry, with unspecified depth and width of foundations. The foundations of the columns (probably shallow isolated footing) do not seem to be connected to the rigid strip footing under the masonry. Drawings from a restoration project of the '70s show that the central columns have a reinforced concrete subfoundation (fig. 54) which probably aimed at reducing

their subsidence. In addition, these drawings indicate potential connections of the columns with the retaining walls in the form of closed contours (fig. 53), isolated from each other.

*There is no information whether the reinforcement of foundations proposed in the above mentioned project has been implemented or not, thus it is necessary to conduct surveys in various parts of the church floor in order to verify it. Masonry and resisting system to the lateral forces.*

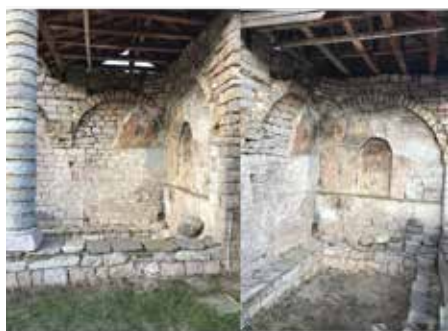
Fig.60 Conserved fragment of the southern "hayat", with traces of its connection with the naos at a second phase. (photo by Group 2)

In the eastern corner of the southern facade, on the existing area of the "hayat", on both interior and exterior there are diagonal fissures with direction towards the corner, from the bottom-up with an angle of 45°. The fissures on the northern wall has probably caused the collapse of the fresco, which is not present today. (see fig. 60).

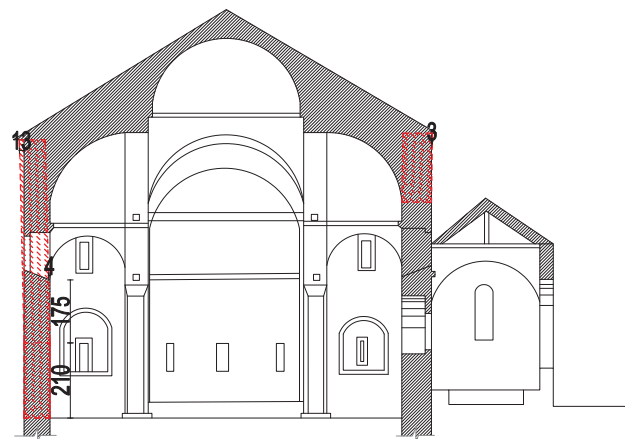
The **northern wall**, displays an inclination from inside out, throughout the 4-8 axes. The inclination starts in the 2.10 m height from the floor level and continues for about 5 m to the upper edge of the wall. Cracks are visible throughout the whole perimeter of this wall, in the joints between the wall with the dome and arches. Cracks are also present in the dome.

Wall inclination is noted also in the 6-7 axes **of the southern wall**. The inclination is minor compared with the northern wall and is visible in the area close to the upper edge of the wall. There are no diagonal cracks at the bottom of these walls, which leads to the conclusion that this is not the case of foundation subsidence.

Fig. 66 Prerje e kishës ku tregohen inklinimet e muraturës (prezantimi i Grupit 1)  
Fig.66 Cross section where the inclination walls are shown (Group 1 presentation)

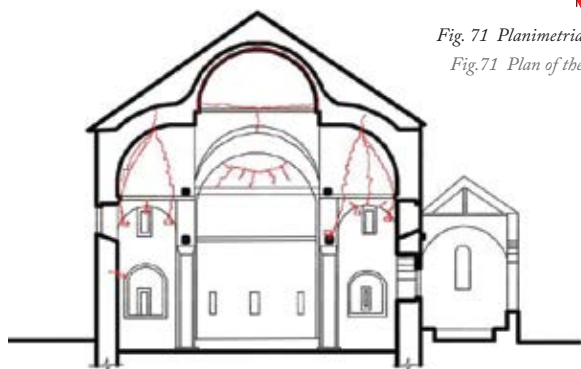
Image. 72 Section 2-2 (Group 4 presentation)

The loads and thrusts of arches, vaults, domes and roof are transmitted to both circumferential longitudinal walls of the church. Due to these loads, the hinges forming in the structure may cause its instability (see fig. 72).

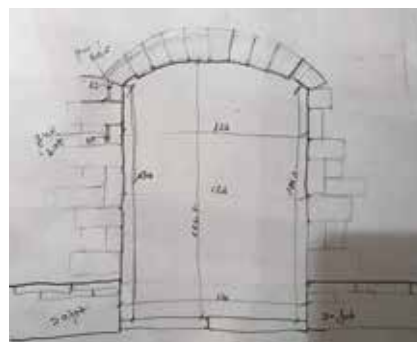
Fig. 78 Southern entrance door, on-site sketch (sketch by Group 2)

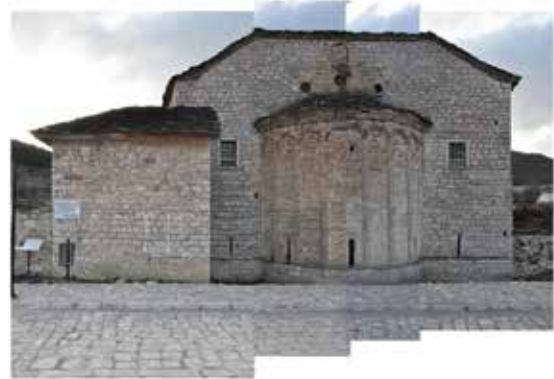
In the **eastern facade** there are several light fractures in the joining of the walls above the apse due to the usage of different stone material. Two light diagonal fractures are also present in the upper corners of the facade.

Fig. 80 Foto fasada lindore (prezantimi i Grupit 4)  
Fig.80 View of the eastern facade (Group 4 presentation)

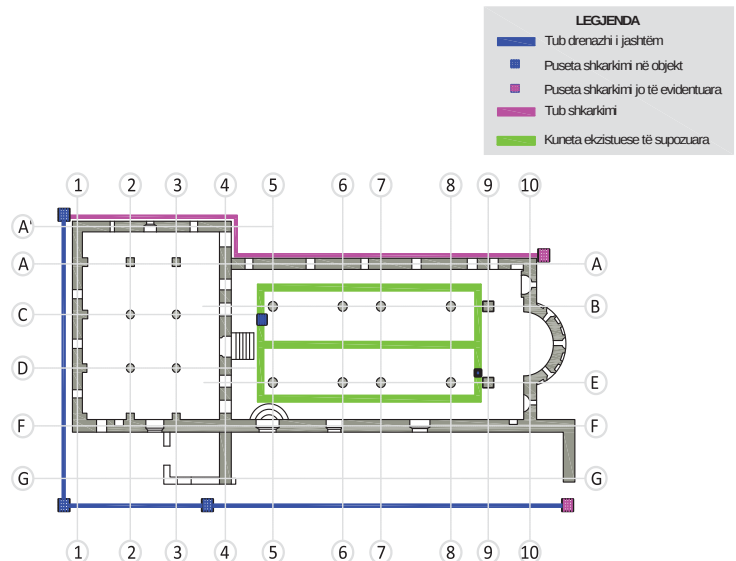
Fig.82 The supposed drainage system (Group 3 presentation)

According to the archive documentation, in 2008, there has been an intervention in building an external drainage system for the disposal and disciplining waters out of the church, illustrated on the external drainage plan. (See fig. 82).

- heavy elements of the struts on both sides of the axes 6 – 7,
- non-functioning drainage system.

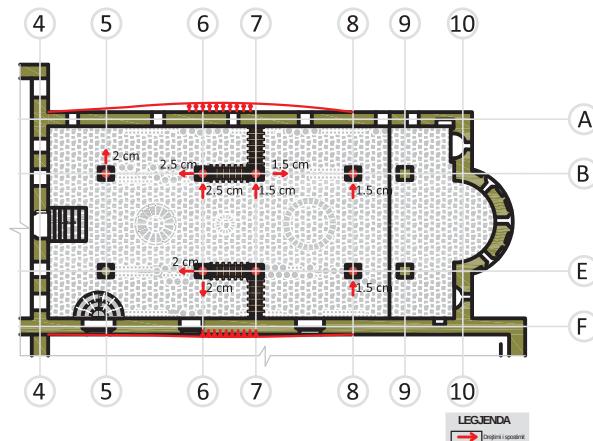
Fig.84 Plan showing the column and masonry inclinations (Group 3 presentation)

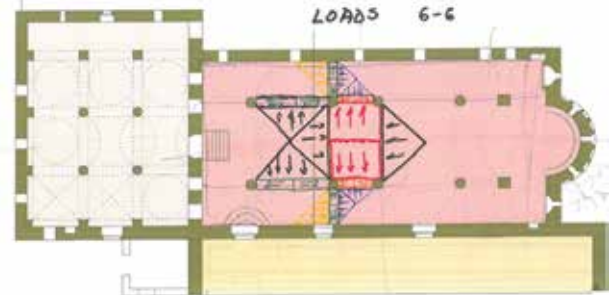
Fig. 87 Skema e shpërndarjes së ngarkesave në akset 6-6  
Fig.87 Scheme of load distribution in axes 6-6

The scheme (fig. 87) clearly shows that the maximum load concentration is in axes 6-6 hence previous interventions have reinforced this area with a wooden shoring system in order to support the structure and to prevent further deterioration.

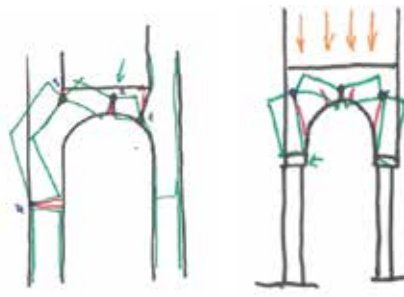
Fig. 89 Sjellja mekanike e harqeve në akset a) 6-6, b) B-B  
Fig.89 Mechanical behavior of arch in axes a) 6-6 b) B-B

Fig. 88, tregon sjelljen mekanike të seksionit 6-6. Në harqet anësore vërehet se janë krijuar katër çerniera. Krijimi i tyre do të shkaktojë gjendje kolapsi të strukturës, sepse nuk janë vendosur në mënyrë simetrike duke krijuar një mekanizëm. Fig. 90, tregon në mënyrë skematike mekanizmin tipik të një harku nëse një ngarkesë e përqendruar vendoset në ngarkesën 1/4 e hapësirës së dritës.

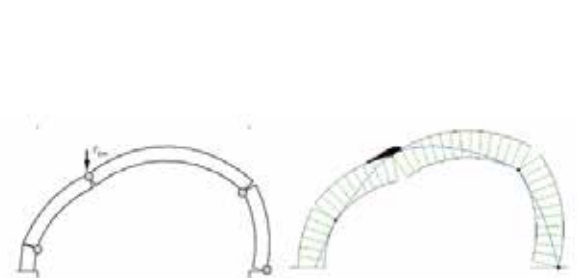
Fig. 90 Mekanizmi tipik për ngarkesën 1/4 h.d.  
Fig.90 Typical mechanism for 1/4 load span

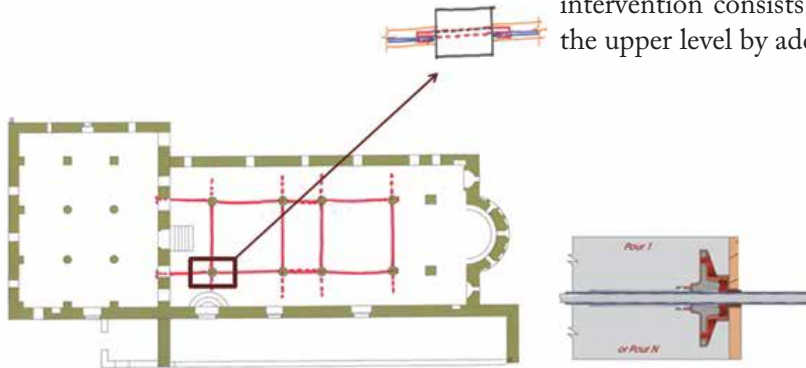
*Fig. 91 Vendosja e tirantave metalike në nivelin e sipërm në drejtim të tërthortë dhe gjatësor, dhe detaji i vendosjes së tirantave në kolona.*

*Fig.91 Placement of steel tendons in the upper level in transversal and longitudinal direction and detail of the attachment of the tendon in the columns*

As stated previously the cross-sectional tendons, in the perimeter walls are disconnected from their corresponding mortises, in the 5, 6 axes nearly 3-4 cm. Also in the central aisle, the cross sectional tendons of the upper level in the 6 and 7 axes are disconnected from the mortise and also has damaged the frame of the wall paintings from frictional forces. These tendons have lost their function. So our intervention consists in reinforcing the existing tendons in the upper level by adding steel tendons, as shown in fig. 91.

Siç është përmendur më sipër, tirantat tërthore, në muret perimetrale janë shkëputur nga muratura përkatëse në akset 5, 6, afërsisht me 3-4 cm. Gjithashtu, në nefin qendror, tirantat tërthore në nivelin e sipërm në akset 6 dhe 7 duke humbur funksionin e tyre. Prandaj ndërhyrja jonë bazohet në përforcimin e tirantave ekzistuese në nivelin e sipërm, duke shtuar tiranta metalike, siç tregohet në fig. 91.

Tirantat metalike do të shtohen sipër tirantave ekzistuese prej druri duke i futur në muraturë me teknikën e shpimit. Ndërhyrjet e mëparshme kanë dëmtuar pikturën murale, prandaj tirantat metalike do të vendosen aty ku nuk ka gjurmë pikturë. Prerja tërthore e tirantave metalike shfaqet në fig. 92.

The steel tendons will be added above the existing wooden tendons by inserting them in the masonry wall with perforation. Previous interventions have damaged the wall painting so the steel tendons will be placed where no wall painting traces are identified. The cross-sectional view of the steel tendons is shown in the fig. 92.

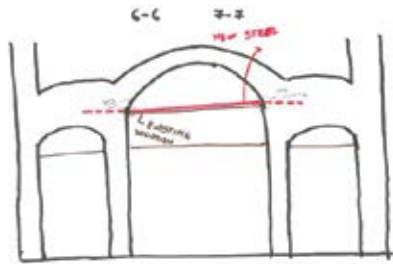
Fig. 92 Prerja tërthore e vendosjes së tirantave metalike  
Fig.92 Cross sectional view of the steel tendons placement

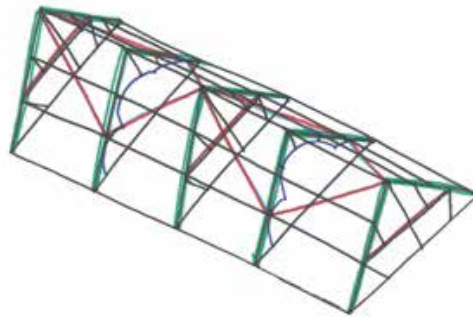
Fig. 93 Pamje skematike 3D e strukturës së çatisë  
Fig.93 3D schematic view of the roof structure

Fig. 93 shows the 3D schematic view of the proposed roof structure. Firstly the top chords are reinforced by adding wooden beams on both sides and capturing the three elements with steel plates as shown in fig. 94. These upper chords will work in compression. The existing roof structure does not have any bottom chord to work in tension so the next intervention is to add a steel tendon in the existing wooden element so this could also work in tension. The vertical elements are cut 5-10 cm so the vertical loads will not be transmitted to the arches and domes as shown in the fig. 95.

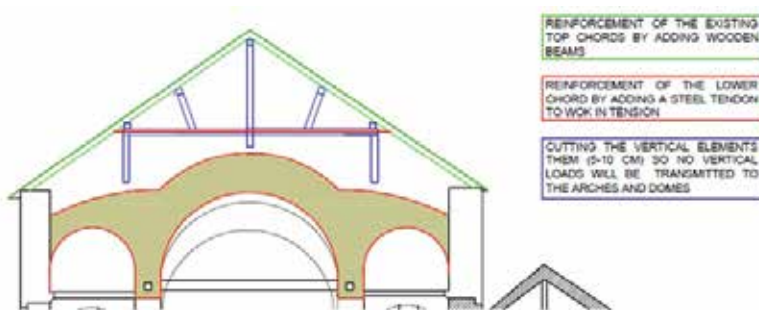
Fig. 95 Prerja tërthore e strukturës së çatisë  
Fig.95 Cross sectional view of the roof structure

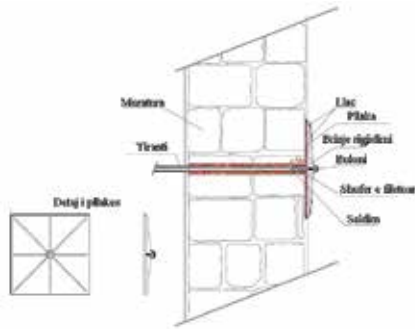
Fig. 101 Detaji i mbështetjes së tirantave  
Fig.101 Tie rod support detail

In order for the system to be efficient and not cause damage, the walls need to be unplastered, the masonry needs to be repaired, chiseled and filled with anti-expansive mortar. The minimum diameter of the tie rods will not be less than 16 mm, whilst the longitude will not be more than 20 m. The tie rod section will be in the form of a smooth rod. Drilling the walls and the installation of tie rods will be done with drilling circular equipment that do not cause vibrations and tremors.

The shrinkage, after the solidification of the mortar, will be done only if the tie rod has a bolt in one rim. It will be done by rotating the nut on the bolt, until it reaches the intended extension. Another alternative for this method is the intermediate socket which is installed in the middle of the tie rod by rotating the bolt from right to left.

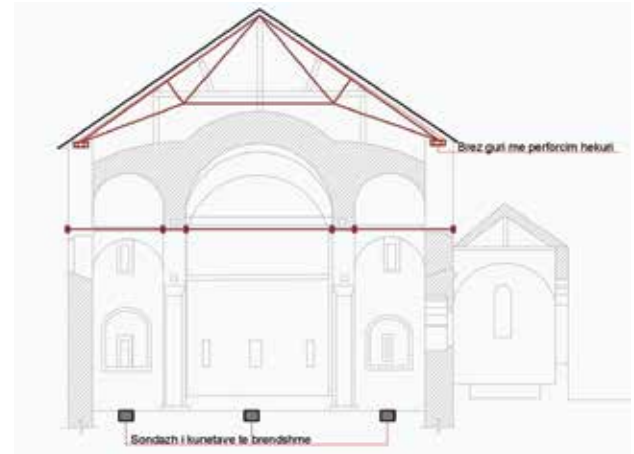
Fig. 102 Skema e vendosjes së tirantave në kuotën e qemerëve  
Fig.102 Tie rod placement on the vault quote Scheme

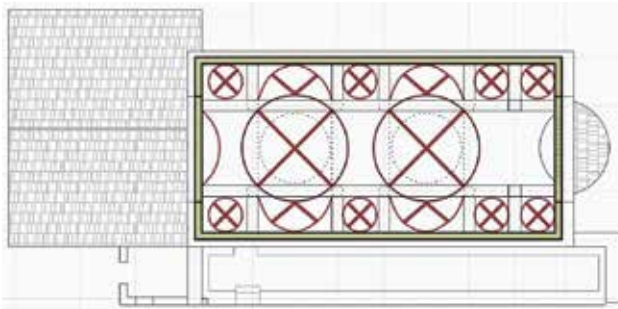
Fig. 103 Skema e përforcimit të kupolave me anë të fibrave të karbonit  
Fig.103 Dome reinforcement with carbon fibers

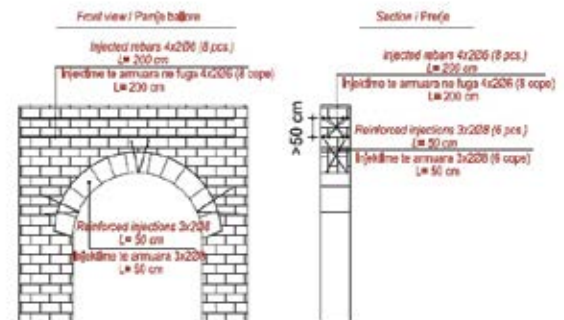
Fig. 104 Teknika e gozhdimit për konsolidimin e qemerëve të dritareve  
Fig.104 Nailing technique for the consolidation of window vaults

The consolidation will be done to all window vaults which have cracks, due to the loss of load-bearing capacity of arches. It is proposed that helicoidal bar doubles are placed along the arch perimeter, concentrically to the center of the arch. This method can also be used in the horizontal elements of the arch of the facade. An alternative method for the consolidation of horizontal elements is to install a steel sheet under it, in order to effectively withstand the tensile stresses at the bottom of the flat stone.

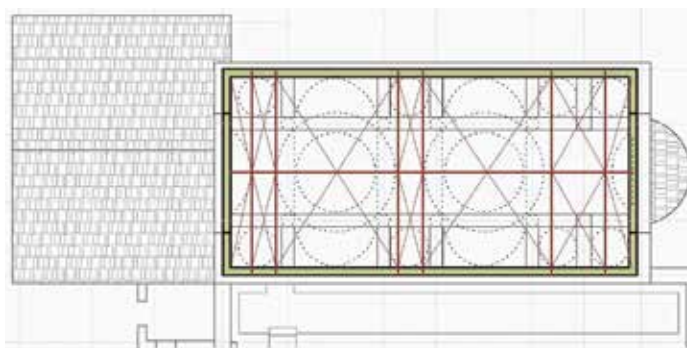
Fig. 105 Skema e kontraventimit të çatisë nëpërmjet tirantave  
Fig.105 Roof reinforcement with tie rods

This will be done by creating a new structure similar to a truss, which withstands the horizontal forces. This consolidation is proposed to be done with tie rods that will be installed on the plans of the two-sloped roof, in order to avoid the architectural obstacles of the domes. Tie rods, apart from increasing roof stiffness, also deal with the horizontal push of the system, thus eliminating the thrust of the roof on the circumferential walls and on the corners. Moreover, through specific detailing of the anchorage plates used to attach the tie rods with the existing beams (rafters) and the proposed reinforced masonry cap beam, the “box shape” can be achieved.

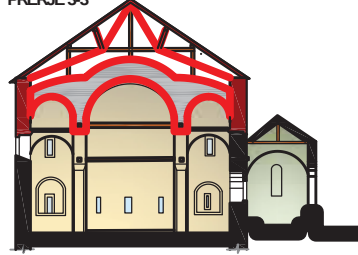
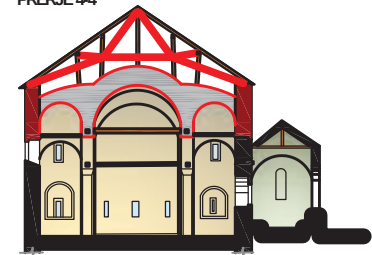
Fig. 116 Prerjet sipas zgjidhjeve të propozuara  
Fig.116 Cross sections according to the proposed solutions

*Shënim:* Mendojmë se ndërhyrja kryesore është ajo në çati, sepse ngarkesa e çatisë dhe vendosja e gabuar e mbështetjeve mbi kupola dhe qemerë kanë sjellë probleme e evidentuara në strukturë.

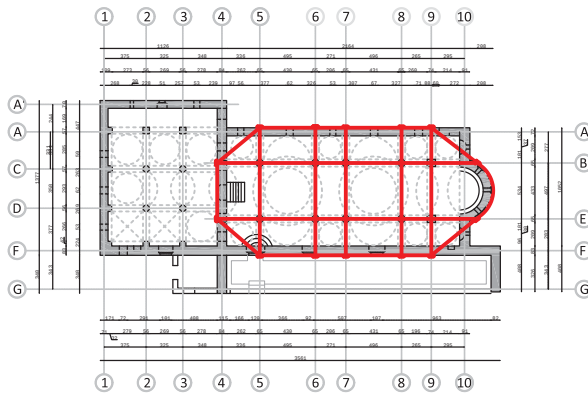
Fig. 118 Skema e përforsimit të tirantave ekzistuese me elemente metalike  
Fig.118 Plan showing reinforcement of existing timber ties with steel tie rods

The first proposal consists in the reinforcement of existing timber ties, which are nonfunctional due to structural deformation, with steel tie rods to be fixed with steel plates in the exterior of the circumferential walls. In order to increase earthquake resistance, we propose to place an annular perimetral steel tendon in exterior of the church, aiming at increasing resistance towards horizontal forces. The installation of tie rods and their tightening is believed to partially replace the role of the two former "hayat" in the structural system of the church.

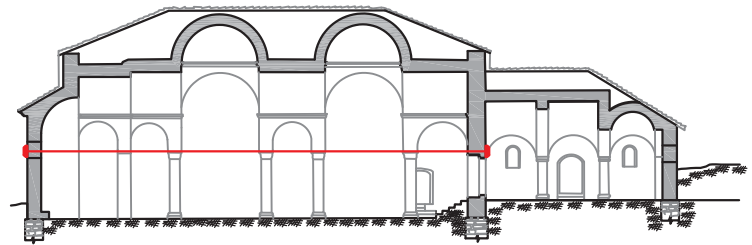
Fig. 119 Skema e përforsimit të tirantave ekzistuese me elemente metalike  
Fig.119 Longitudinal section showing reinforcement of existing timber ties with steel tie rods

with an internal perimetral ring at roof level, and by reinforcing the existing trusses, in order to eliminate the problem of point loads transmitted on the domes and nave arches and to transmit that load on the circumferential walls of the church. In addition, the slope plans of the roof will be rigidified with cross-shaped elements and the roof will be connected to the circumferential walls of the church, as shown in the following schemes. This intervention is proposed in order for the roof and walls of the church to work as a whole.

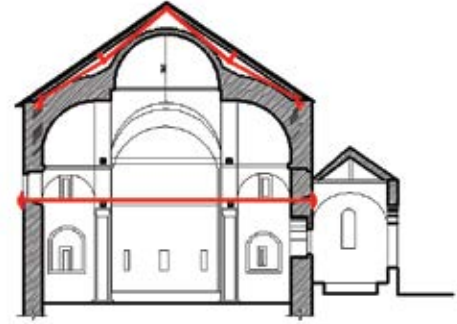
Fig. 121 Konsolidimi i elementeve drusorë ekzistues në prerjen e kupolave  
Fig.121 Scheme showing the reinforcement of the existing wooden members above the dome

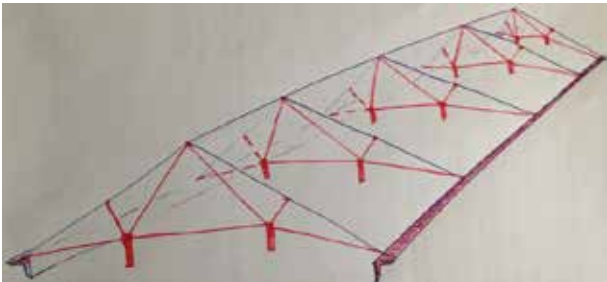
Fig. 122 Skema e konsolidimit të elementeve drusore të çatisë sipër qemerëve  
Fig.122 Scheme showing the reinforcement of the roof wooden elements above the vaults

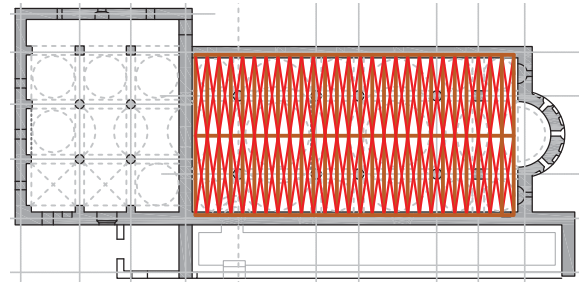
Fig. 123 Skema e kontraventimeve të mbivë në planet e pjerrëta të çatisë  
Fig.123 Reinforcement of the beams in the roof slopes scheme
