# RELACION TEKNIK

### Prjektin e Restaurimit

### "Kisha e Shën Mëhillit\_Mingul", Gjirokastër

TIRANË Maj 2022

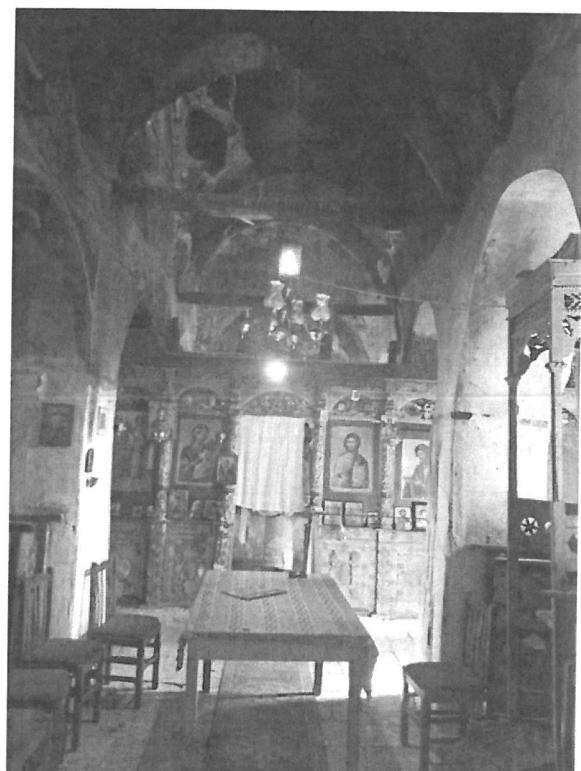
Fig 35 "Pamje e brendshme e Naosit (Nefi Qendror)"

- Çarje gjatësore në të gjithë qemerin e nefit qendror të kishës.
- Degradim i tirantëve të drurit, të vendosur në qemerin e nefit qentror të Naosit dhe të vetmit në kishë.

- Restaurim i tirantëve të drurit në Naos/ zëvendësim i tirantëve të degraduar me tirantë të rinj prej dru lisi të stazhonuar me dimensione të ngajshme me ekzistuesët.
