## RELACION TEKNIK

### RISHIKIM I PROJEKTIT TË RESTAURIMIT “URËS NË FSHATIN NIÇËS”, POGRADEC

TIRANË 2023

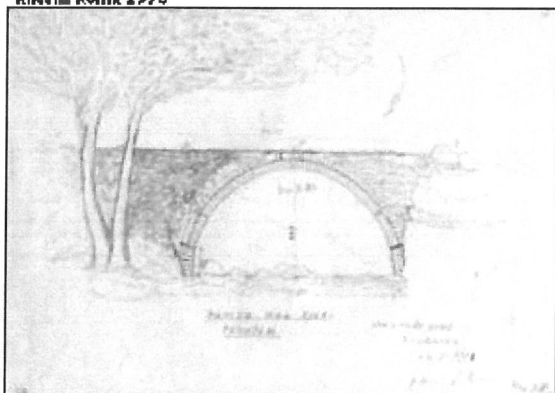
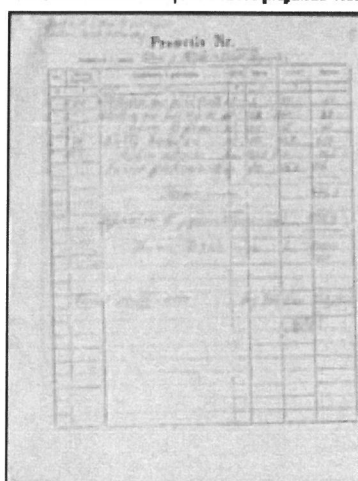
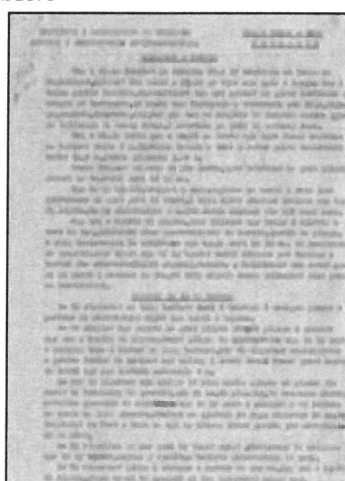
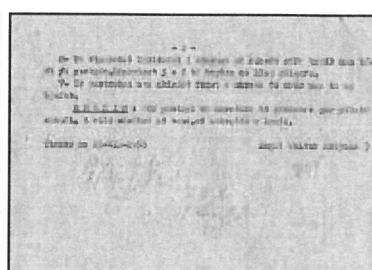
*“Nga të dyja bjefet, brigjet e urës, ngjitur me murin e urës janë përforcuar me mure guri të thatë, i cili është dëmtuar sidomos nga bjefi i sipërm, ku në mbështetjen e majtë është dëmtuar edhe një copë muri (i urës). Nga ana e bjefit të sipërm, duke filluar nga bregu i djathtë e deri në kyç, pikërisht mbas gurëve ballor të harkut, qemeri ka plasje, e cila vende-vende ka shkaktuar një hapje deri në 10cm. të muraturës së qemerit. Afër kyçit nga të dyja bjefet është dëmtuar pak korniza e harkut dhe arkivolta (bjefi i sipërm). Teknika e kalldrëmit nuk duket pasi ai është i mbuluar me dhe.”*

Nga ç'mund të shihet, problematikat e përmendura në këtë projekt janë ende të njëjtat edhe në ditët e sotme, kjo na bën të mendojmë se ky projekt nuk është zbatuar. Mendojmë se një nga shkaqet e mos zbatimit të këtij projekti mund të ketë qenë edhe zona shume e thellë e vendndodhjes së objektit.

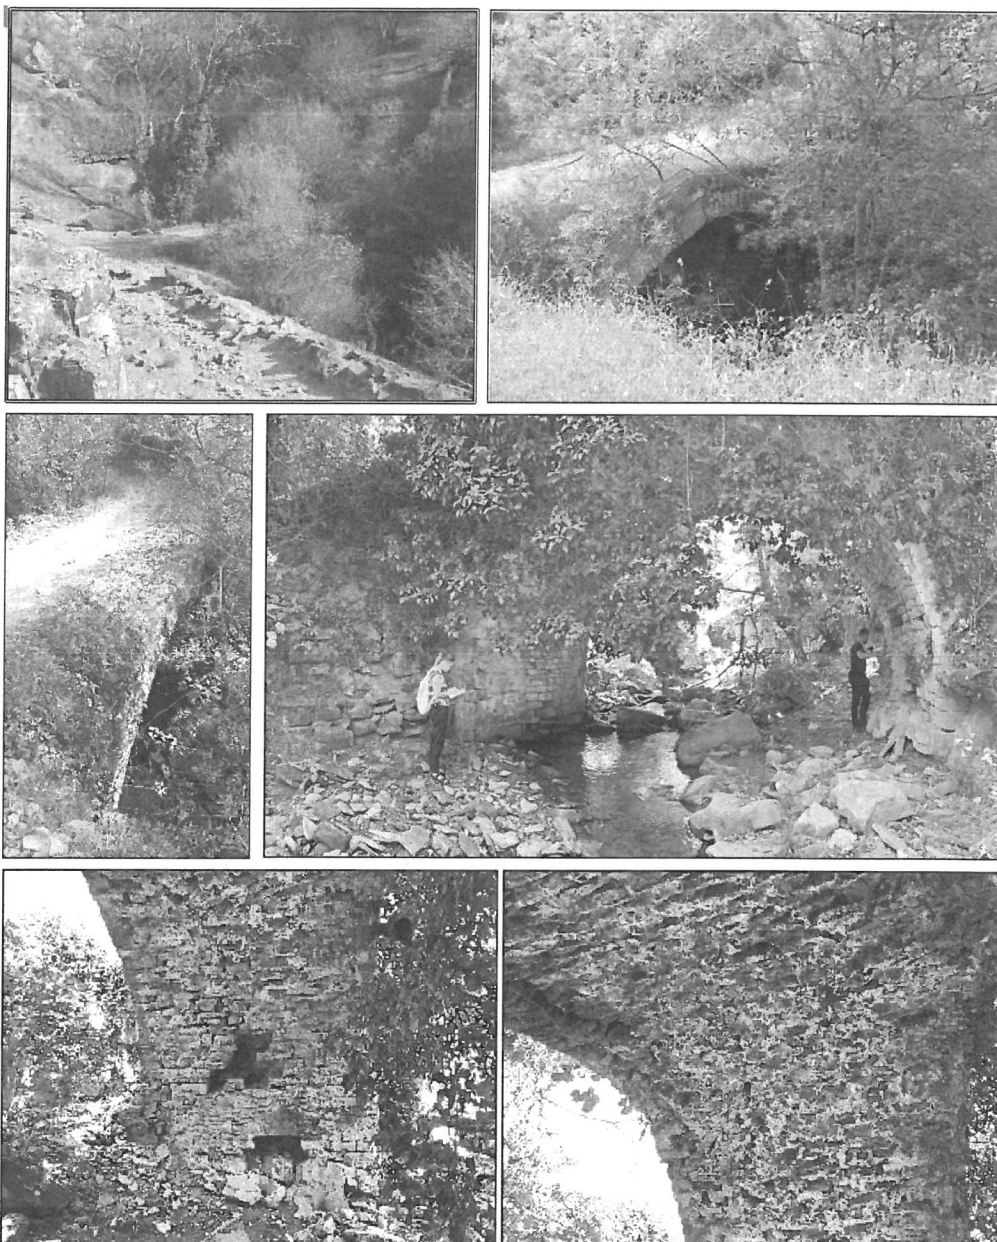
Duke u nisur nga faktoret kryesore që kanë vepruar në objekt dëmtimet e evidentuara në urë në mënyrë të përmbledhur kanë qenë:

- Dëmtim i qemerit nga bimesia
- Dëmtim dhe carje ne qemer
- Germime te muratures
- Deformim i muratures se qemerit
- Shplarje e llacit lidhes
- Dëmtim i fugatimit
- Dëmtim i mureve mbrojtës

- Sondazhe në themele;
- Pastrim i bimësisë në të gjithë territorin përreth;
- Pastrim bimësie në muraturën e urës;
- Puntelim dhe pajantim i qemerit;
- Çmontim i gurëve të harkut të qemerit të dëmtuar në anën perëndimore;
- Injektione dhe qepje me ganxha të gurëve të qemerit në anën perëndimore (pamja 1) si dhe injektim në faqen lindore të qemerit;

- Injektim të muraturës së qemerit;
- Restaurim të shtresës së kalldrëmit;
- Restaurim të mureve mbrojtës;
- Fugatim murature;
- Sistemim i ambjentit përreth;
- Vendosja e sinjalistikave.
