Restaurimi i Muzeut Arkeologjik, Korce

Relacion  
Projekt restaurimi

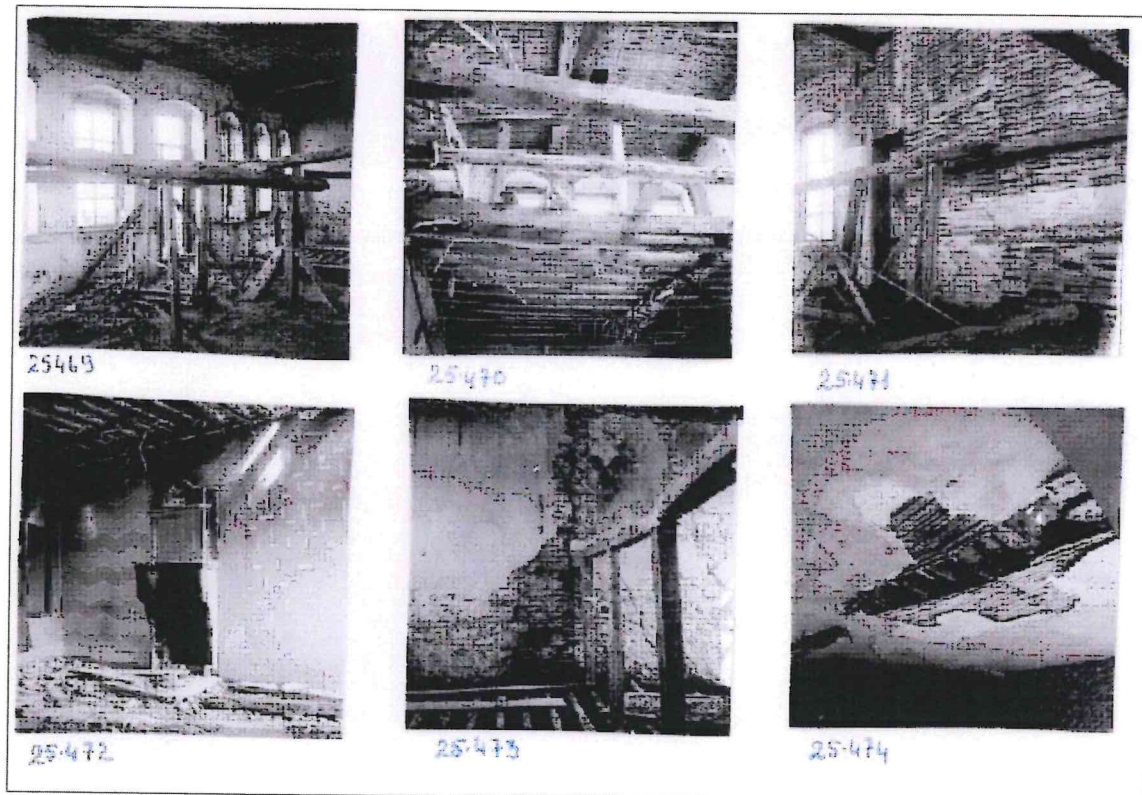
MATERIALE ARKIVA-FOTO TE REALIZUARA GJATE NDERHYRJES QE ESHTË BERE PARA VITEVE '90.

FOTOT E MEPOSHTME NUK KANE TE SHENUAR VITIN KUR JANE BERE, NGA FOTOT MUND TE KUPTOJME QE NE OBJEKT ESHTË KRYER NJE NDERHYRJE TOTALE RESTAURUESE, JANE KRYER NDERHYRJE NE CATI, RIBERJE CATIE, NDERHYRJE NE NDERKATE, RIBERJE DYSHEMEJE, RIBERJE E TAVANEVE ETJ. GJITHASHTU ESHTË KRYER HAPJE E DRITAREVE TE MBYLLURA.

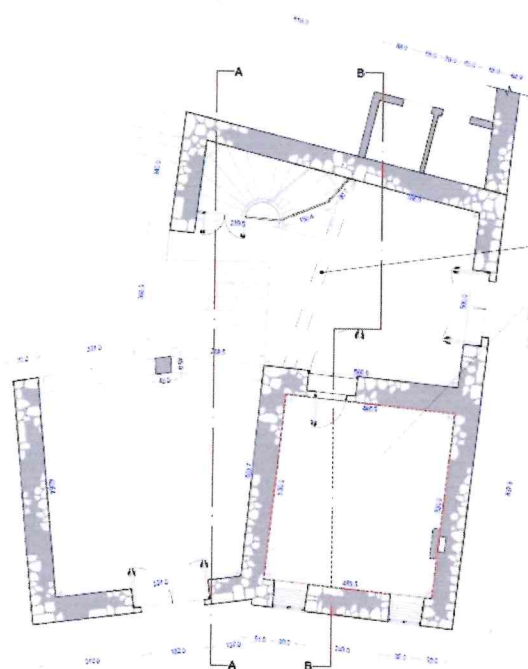
## SONDAZHE PLAN KATI PERDHE

TRA EKZISTUES I CILI DO VERIFIKOHET QJATE PUNIMEVE.

SONDAZHE NE BODRUM VERIFIKIMI I THEMELEVE NE KETE PJESE

Përpara fillimit me punimet restauruese do behen sondazhe në themele për të verifikuar thellësinë e themeleve dhe dëmtimet që mund të ketë themeli. Sondazhe do të behen dhe në pjesën e konstruksionit të catise për të parë elementet e saj dhe gjendjen e tyre, sondazhe në pjesën e çarjeve në qoshe të mureve dhe çarje të tjera në muratë.

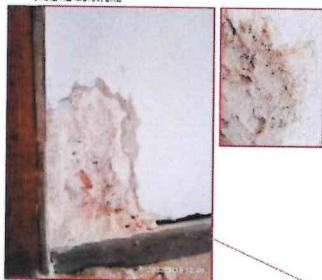
SONDAZHE NE NIVELIN E KATIT TE PARE NE MURATURE

SONDAZH I TRAUT NE PUESIN E TAVANIT NE NIVELIN E KATIT PERDHE

KONKLUZIONE: Pas sondazheve te kryera ne nivelin e kati te pare u verifikua materiali perberes i muratures ne disa pika ku dyshohej qe materiali perbereo mund te ishte calnie , ne fakt pas hapjes materiali perberes i muratures ishte tulle vendi dhe ne disa pjese murature guri sic duket dhe nga fotot me sipër.  
Ne pjesen e tavanit ne katin e pare ishte nje tra ne dukje gipsi por pas sondazheve ishte tra metalik ne forme H. Gjate punimeve rekomandohet te shikohet mbeshtetja e tij. Gjithashtu gjate hapjes suvaja ishte me llac gelqere dhe me fije kashte , gjate riberjes se suvase do te ruhet lloji i llacit sipas originalit.
